## 关于对全国重点文物保护单位广州沙面建筑群之沙面一街3号修缮工程进行竣工验收的工作汇报

# 《全国重点文物保护单位沙面建筑群之沙面一街3号修缮工程》

全国重点文物保护单位沙面一街三号修缮  
工程验收情况报告

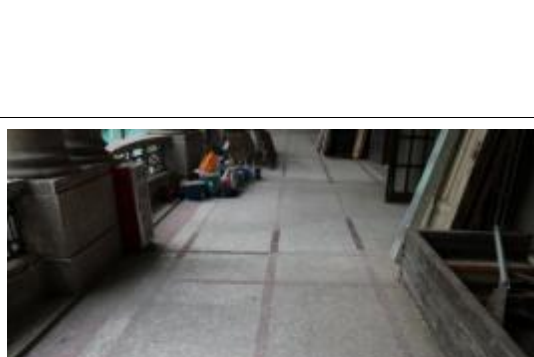
马赛克地面修复照片

需进一步确定外廊内侧木窗是否应加窗脸板；少量地面马赛克修复与相邻原物之间色差较大。

保留并清理现存的瓷片马赛克地面，局部损坏的按现存样式预制拼块铺贴；保留并清洗现存200\*200\*20mm水泥花砖及波打线，局部松动的灌水泥石灰浆固定，缺失的订做补齐。
