田野档案编号：GZKG-2022-258 (DC)

知识城科教三路市政道路及配套工程
考古调查报告

广州市文物考古研究院

二〇二二年十二月

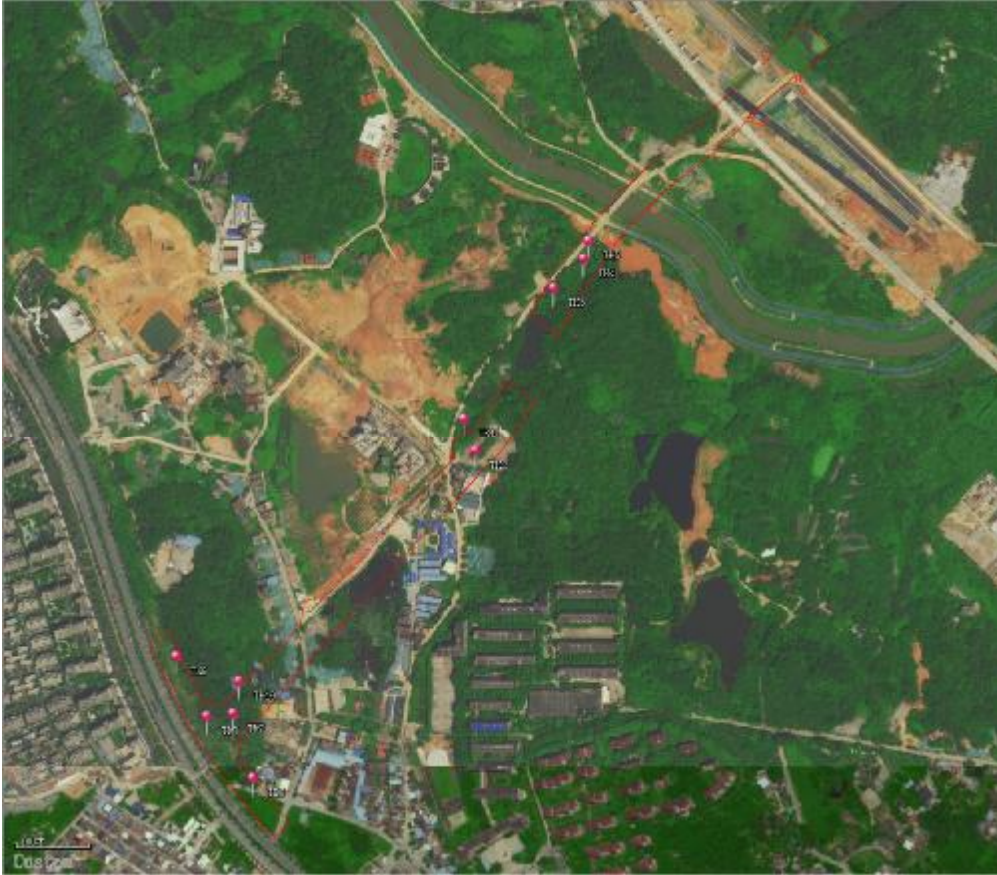
图 36 试探探孔分布示意图

为了进一步了解并掌握该地块内地层堆积情况，我们在地块内进行试探，共布设 10 个标准型试探孔，编号为 TK1-TK10，具体介绍如下：

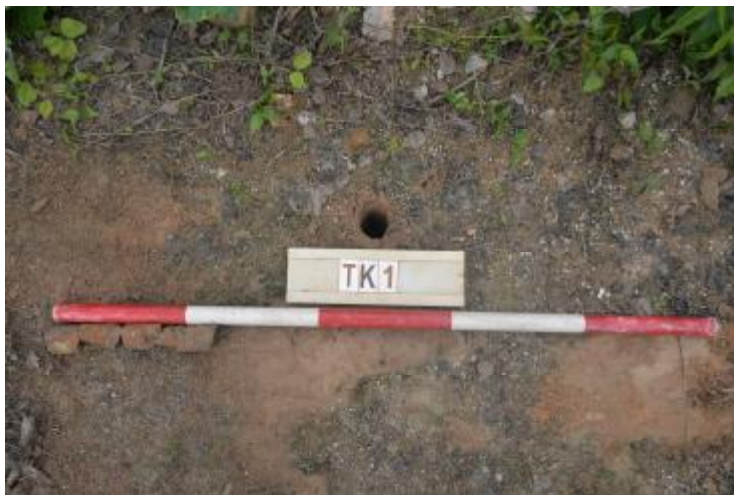
图 40 TK1 土样（一米标杆，土样由左往右）

TK1: 位于地块中部，探孔中心坐标为:N23° 18' 57.46" ， E113° 33' 48.73" 。地层堆积情况如下：

①层：现代回填土层，为灰褐色沙土，土质疏松，含植物根系、粗沙粒等；探至 0.2 米，石块阻拦，无法提取土样。

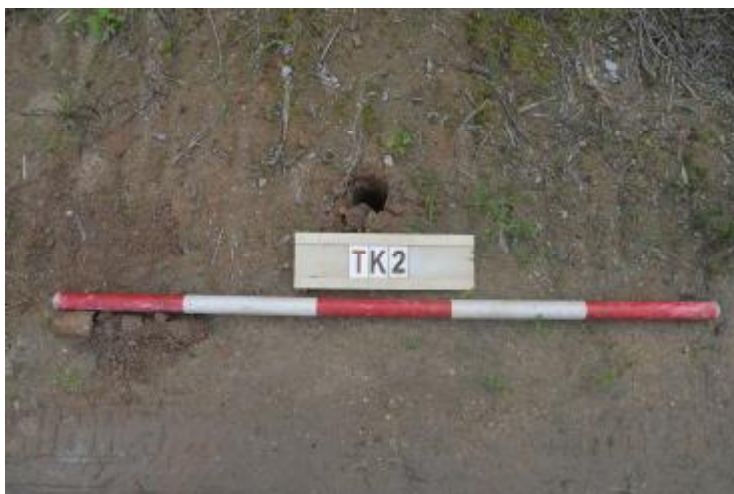
图 33 TK2 土样（一米标杆，土样由左往右）

TK2: 位于地块中部，探孔中心坐标为:N23° 18' 56.04" ， E113° 33' 49.25" 。地层堆积情况如下：

①层：现代回填土层，为灰褐色沙土，土质疏松，含植物根系、粗沙粒等；探至 0.2 米，石块阻拦，无法提取土样。

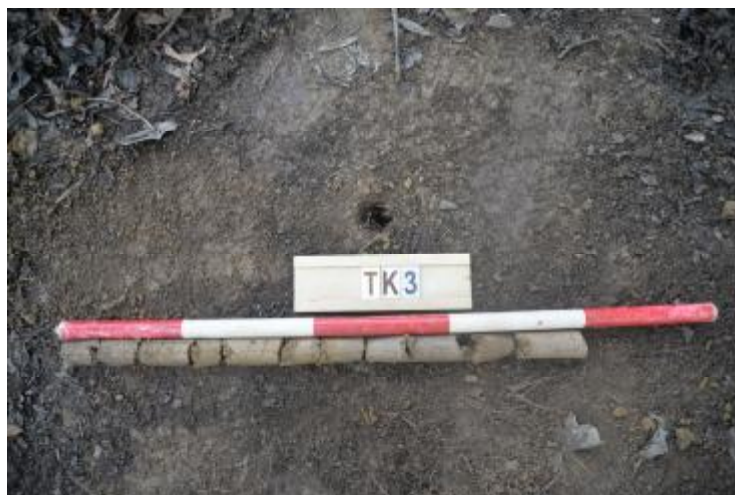
图 41 TK3 土样（一米标杆，土样由左往右）

TK3: 位于地块中部，探孔中心坐标为： $N23^{\circ} 19' 3.17''$ ， $E113^{\circ} 33' 52.95''$ 。地层堆积情况如下：

①层：现代回填土层，为灰褐色沙土，土质疏松，含植物根系、粗沙粒等；探至 0.8 米，石块阻拦，无法提取土样。

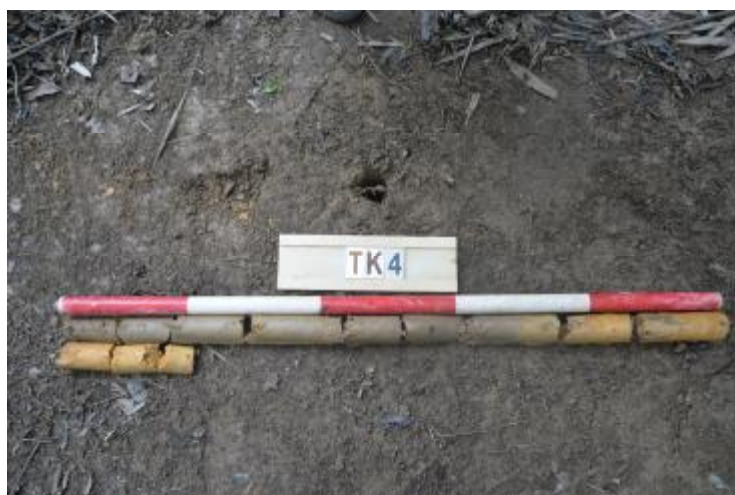
图 35 TK4 土样（一米标杆，土样由左上往右下）

TK4: 位于地块中部，探孔中心坐标为： $N23^{\circ} 19' 4.42''$ ， $E113^{\circ} 33' 54.40''$ 。地层堆积情况如下：

①层：现代回填土层，距地表深约 0-0.7 米，厚约 0.7 米，为灰褐色沙土，土质疏松，含植物根系、粗沙粒等；以下为黄褐色黏土，土质致密、纯净，系生土。

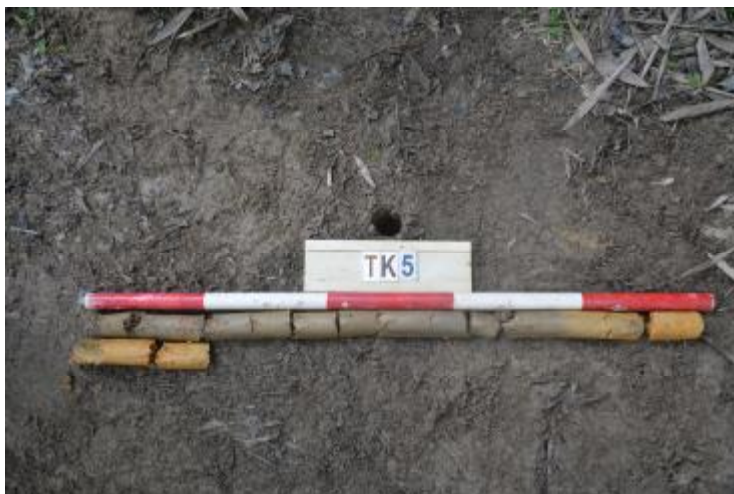
图 42 TK5 土样（一米标杆，土样由左上往右下）

TK5: 位于地块中部，探孔中心坐标为： $N23^{\circ} 21' 4.77''$ ， $E113^{\circ} 32' 44.20''$ 。地层堆积情况如下：

①层：现代回填土层，距地表深约 0-0.8 米，厚约 0.8 米，为灰褐色沙土，土质疏松，含植物根系、粗沙粒等；以下为黄褐色黏土，土质致密、纯净，系生土。

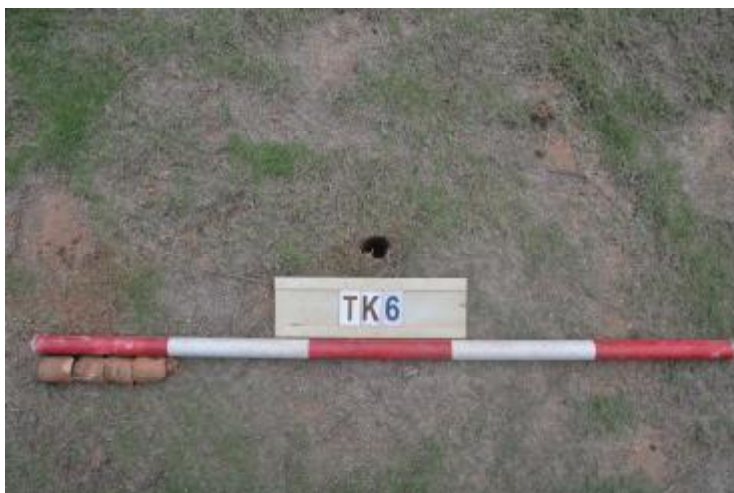
图 43 TK6 土样（一米标杆，土样由左往右）

TK6: 位于地块西部，探孔中心坐标为： $N23^{\circ} 18' 41.76''$ ， $E113^{\circ} 33' 38.66''$ 。地层堆积情况如下：

①层：现代回填土层，为灰褐色沙土，土质疏松，含植物根系、粗沙粒等；探至 0.2 米，石块阻拦，无法提取土样。

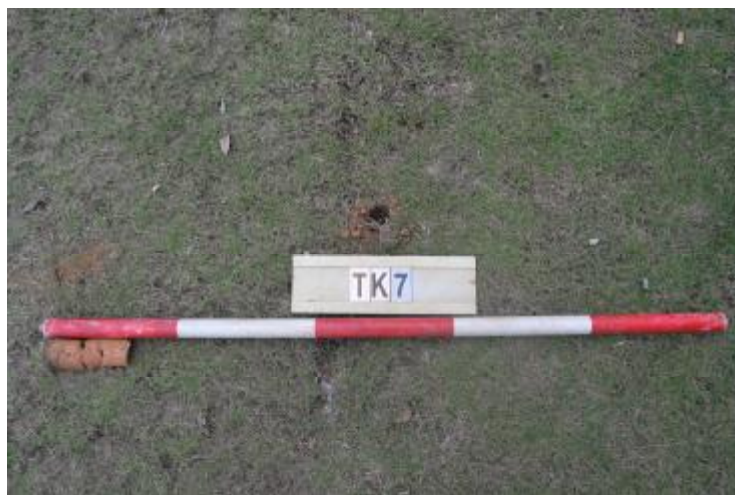
图 44 TK7 土样（一米标杆，土样由左往右）

TK7: 位于地块西部，探孔中心坐标为:N23° 18' 44.45" ， E113° 33' 36.52" 。地层堆积情况如下：

①层：现代回填土层，为灰褐色沙土，土质疏松，含植物根系、粗沙粒等；探至 0.1 米，石块阻拦，无法提取土样。

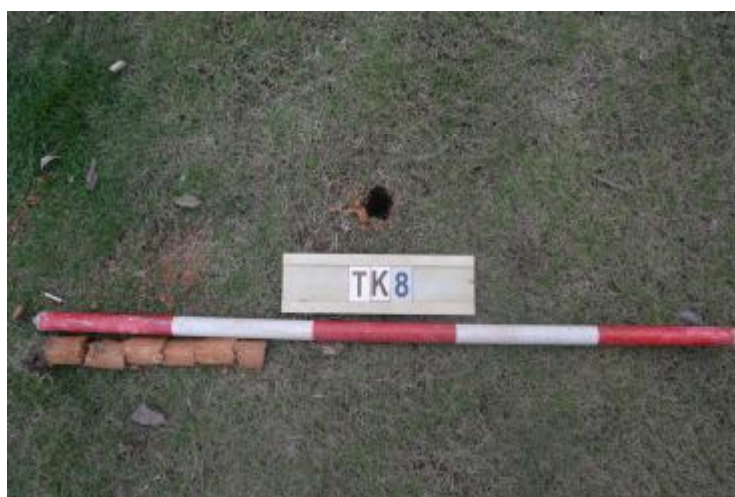
图 45 TK8 土样（一米标杆，土样由左往右）

TK8: 位于地块西部，探孔中心坐标为:N23° 18' 47.05" ， E113° 33' 35.04" 。地层堆积情况如下：

①层：现代回填土层，为灰褐色沙土，土质疏松，含植物根系、粗沙粒等；探至 0.3 米，石块阻拦，无法提取土样。

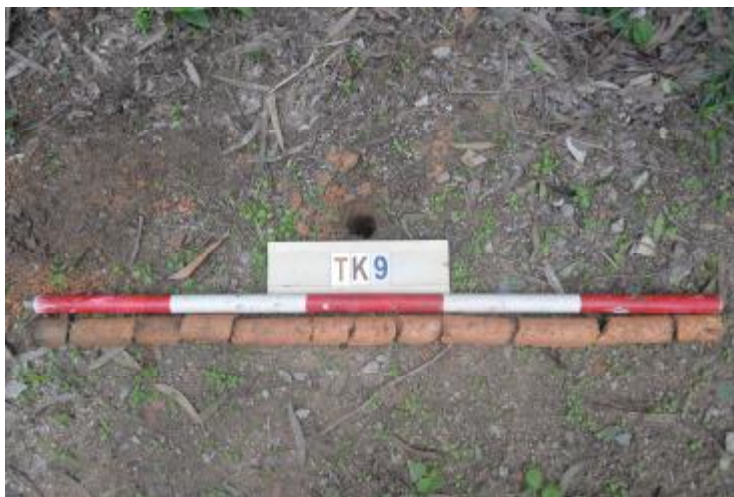
图 46 TK9 土样（一米标杆，土样由左往右）

TK9: 位于地块西部，探孔中心坐标为:N23° 18' 44.59" ， E113° 33' 37.73" 。地层堆积情况如下：

①层：表土层，距地表深约 0-0.1 米，厚约 0.1 米，为灰褐色沙土，土质疏松，含植物根系等；

②层：沙土层，距地表深约 0.1-0.4 米，厚约 0.3 米，为黄褐色沙土，土质较疏松，含植物根系等；以下为红褐色沙土，土质致密、纯净，系生土。

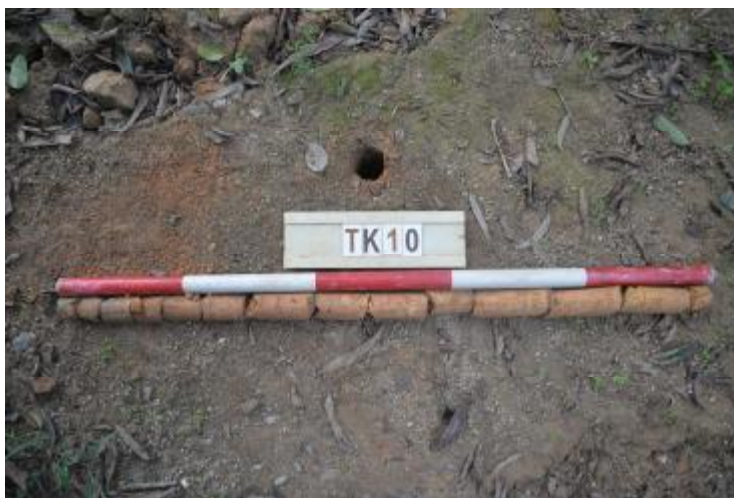
图 47 TK10 土样（一米标杆，土样由左上往右下）

TK10: 位于地块西部，探孔中心坐标为:N23° 18' 46.00" ， E113° 33' 38.02" 。地层堆积情况如下：

①层：表土层，距地表深约 0-0.1 米，厚约 0.1 米，为灰褐色沙土，土质疏松，含植物根系等；

②层：沙土层，距地表深约 0.1-0.6 米，厚约 0.5 米，为黄褐色沙土，土质较疏松，含植物根系等；以下为红褐色沙土，土质致密、纯净，系生土。
