田野档案编号：GZKG-2022-128 (DC)

花都区中心区排水单元  
配套公共管网项目  
考古调查工作报告

广州市文物考古研究院

二〇二三年二月

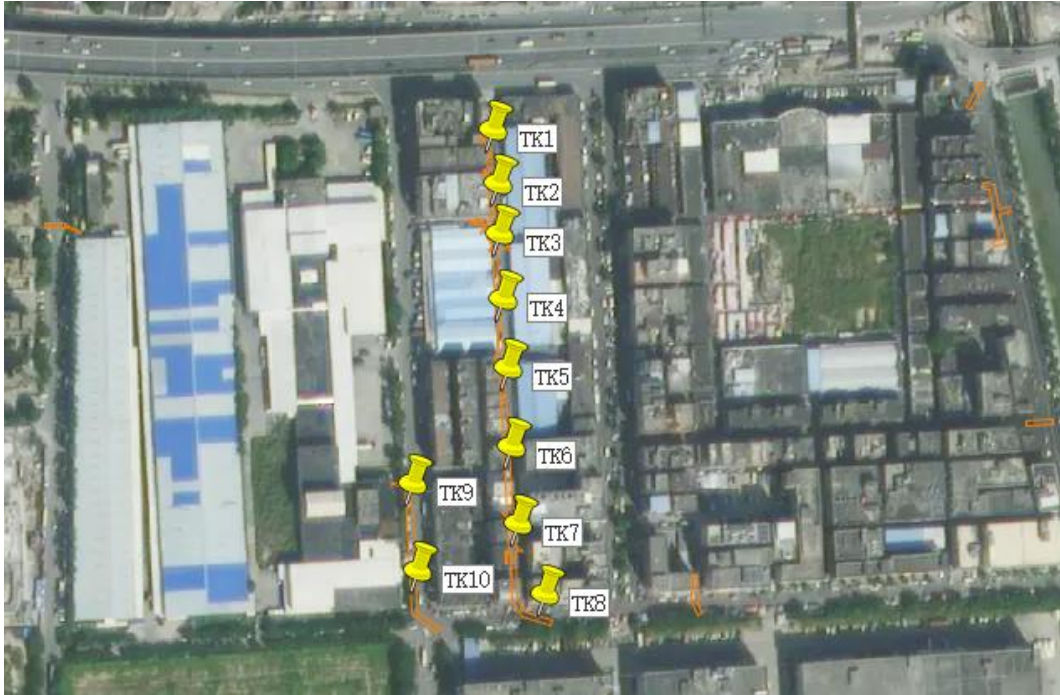
图 22 地块内试探探孔位置示意图（黄色标记点）

为了进一步掌握该地块内的地层堆积情况，根据实际条件，我们在地块内选取一段进行了考古试探，提取 10 个试探孔，编号为 TK1-TK10。其具体情况如下：

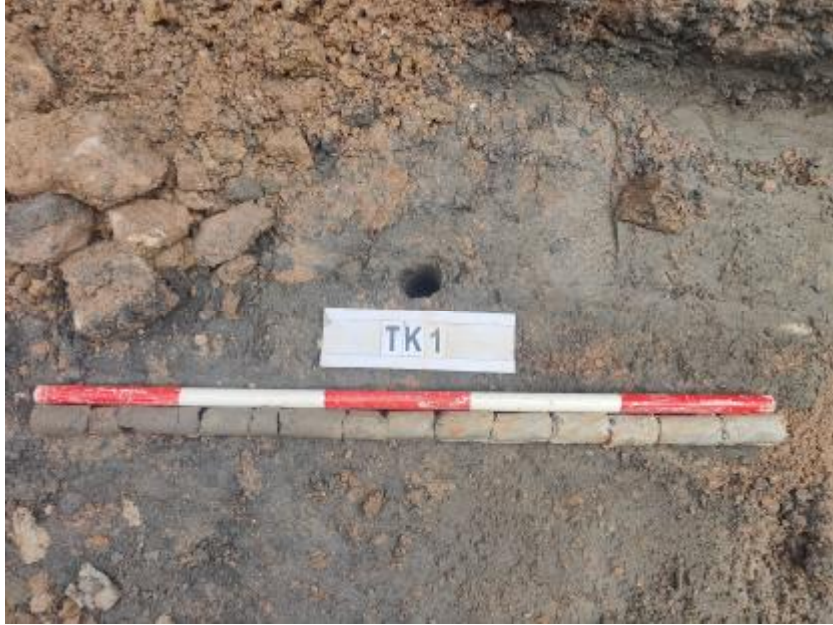
图 24 TK1 土样（标杆长 1 米，土样由左上到右下）

**TK1:** 位于选取地块北部，探孔中心坐标为：N23° 26' 09.05", E113° 19' 12.05"。地层堆积情况如下：

①层：表土层，距地表 0-0.5 米，厚约 0.5 米，为灰褐色黏土，土质较疏松，含小石子。该层下为生土，为黄褐色黏土，土质较致密、较纯净。

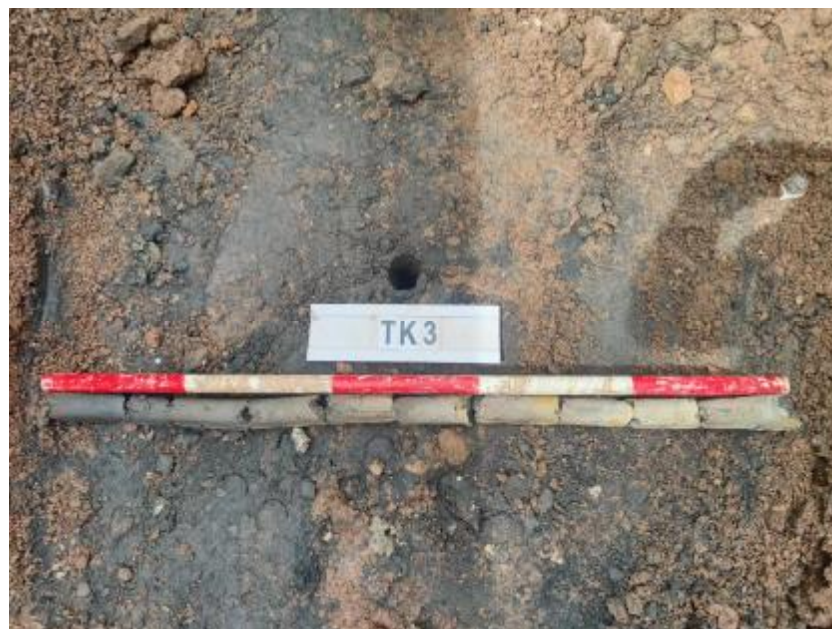
图 26 TK3 土样（标杆长 1 米，土样由左上到右下）

**TK3:** 位于选取地块北部，探孔中心坐标为：N23° 26' 06.83", E113° 19' 12.20"。地层堆积情况如下：

①层：表土层，距地表 0-0.6 米，厚约 0.6 米，为灰褐色黏土，土质较疏松，含小石子。该层下为生土，为黄褐色黏土，土质较致密、较纯净。

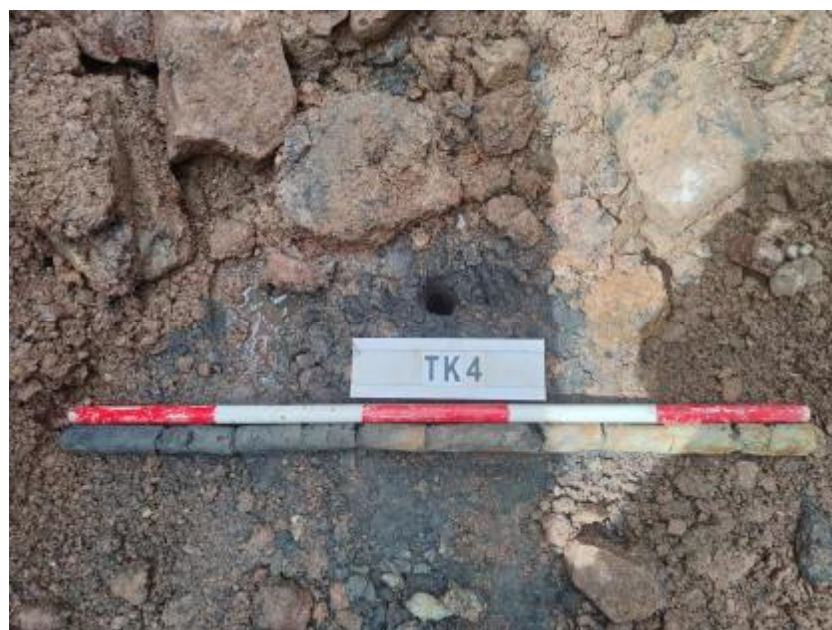
图 27 TK4 土样（标杆长 1 米，土样由左上到右下）

**TK4:** 位于选取地块北部，探孔中心坐标为：N23° 26' 05.45", E113° 19' 12.28"。地层堆积情况如下：

①层：表土层，距地表 0-0.6 米，厚约 0.6 米，为灰褐色黏土，土质较疏松，含小石子。该层下为生土，为黄褐色黏土，土质较致密、较纯净。

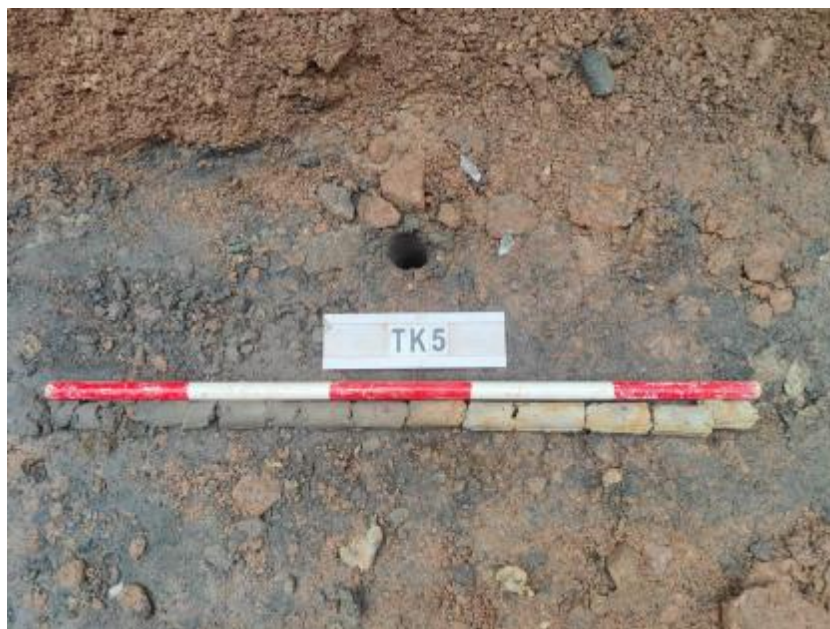
图 28 TK5 土样（标杆长 1 米，土样由左上到右下）

**TK5:** 位于选取地块中部，探孔中心坐标为：N23° 26' 03.99", E113° 19' 12.40"。地层堆积情况如下：

①层：表土层，距地表 0-0.5 米，厚约 0.5 米，为灰褐色黏土，土质较疏松，含小石子。该层下为生土，为黄褐色黏土，土质较致密、较纯净。

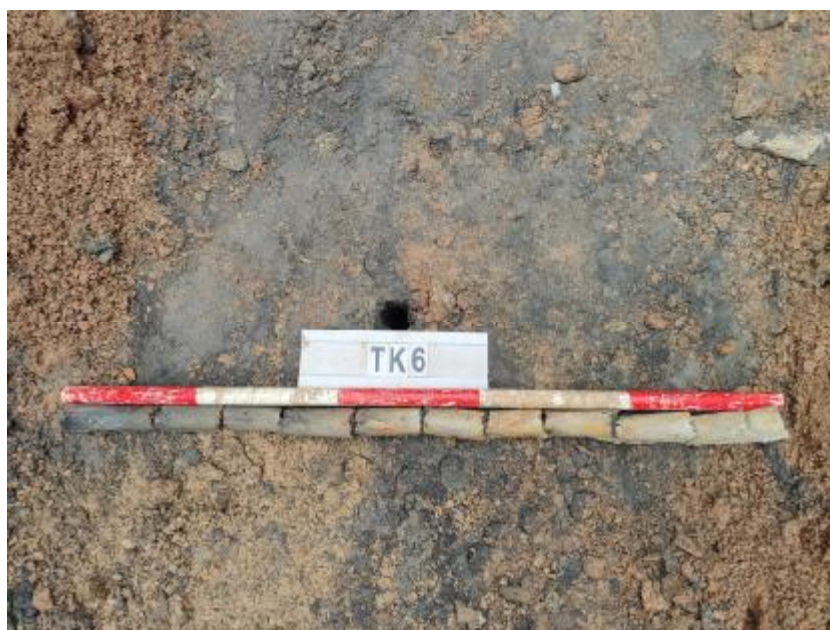
图 29 TK6 土样（标杆长 1 米，土样由左上到右下）

**TK6:** 位于选取地块中部，探孔中心坐标为：N23° 26' 02.34", E113° 19' 12.49"。地层堆积情况如下：

①层：表土层，距地表 0-0.4 米，厚约 0.4 米，为灰褐色黏土，土质较疏松，含小石子。该层下为生土，为黄褐色黏土，土质较致密、较纯净。

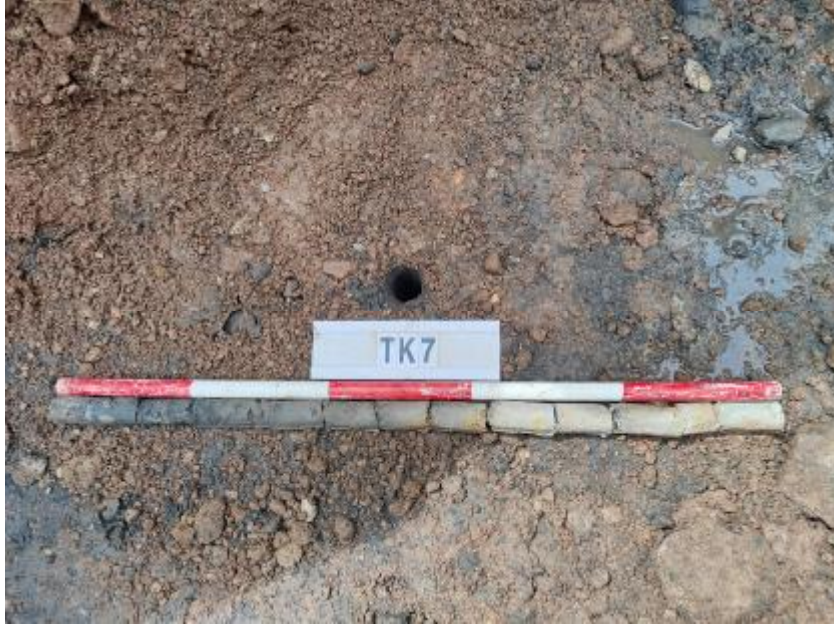
图 30 TK7 土样（标杆长 1 米，土样由左上到右下）

**TK7:** 位于选取地块南部，探孔中心坐标为：N23° 26' 00.71", E113° 19' 12.62"。地层堆积情况如下：

①层：表土层，距地表 0-0.6 米，厚约 0.6 米，为灰褐色黏土，土质较疏松，含小石子。该层下为生土，为黄褐色黏土，土质较致密、较纯净。

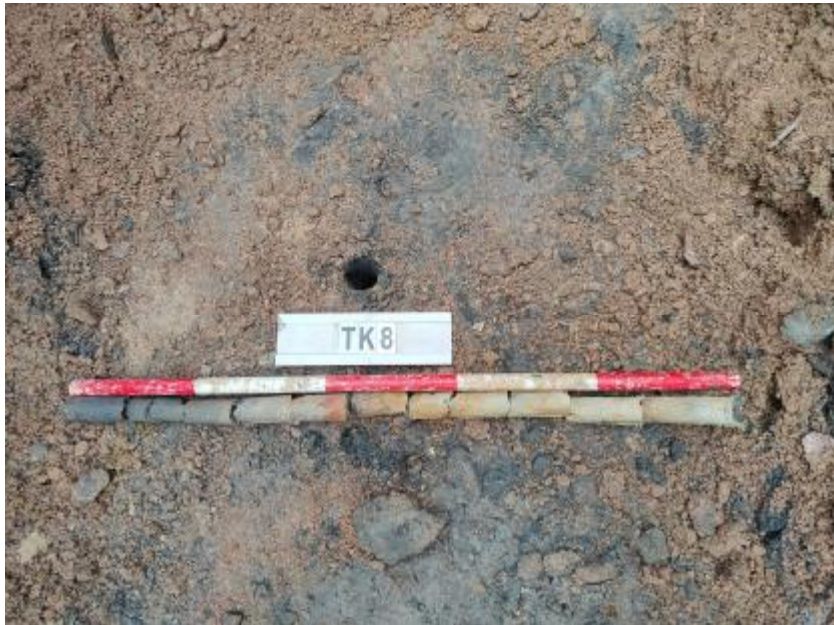
图 31 TK8 土样（标杆长 1 米，土样由左上到右下）

**TK8:** 位于选取地块南部，探孔中心坐标为：N23° 25' 59.23", E113° 19' 13.23"。地层堆积情况如下：

①层：表土层，距地表 0-0.4 米，厚约 0.4 米，为灰褐色黏土，土质较疏松，含小石子。该层下为生土，为黄褐色黏土，土质较致密、较纯净。

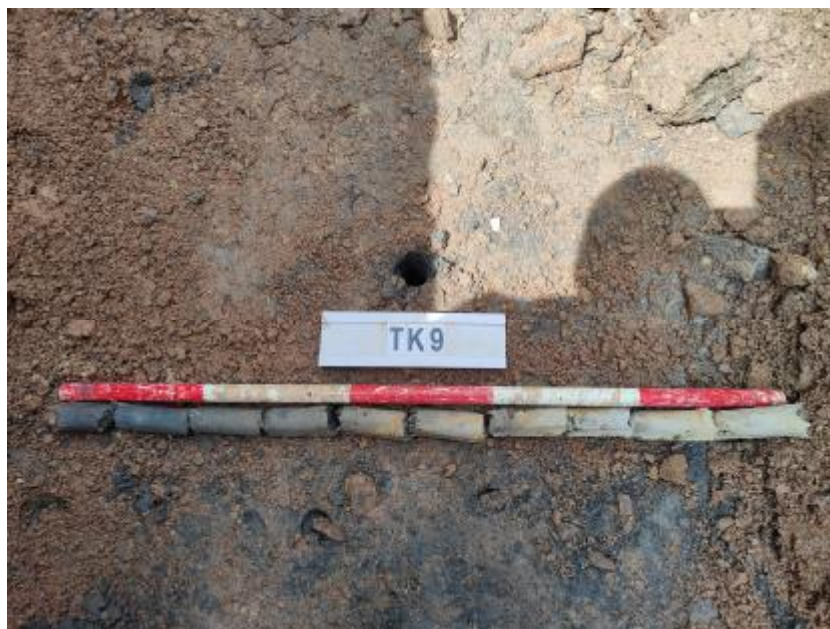
图 32 TK9 土样（标杆长 1 米，土样由左上到右下）

**TK9:** 位于选取地块南部，探孔中心坐标为：N23° 26' 01.55", E113° 19' 10.19"。地层堆积情况如下：

①层：表土层，距地表 0-0.5 米，厚约 0.5 米，为灰褐色黏土，土质较疏松，含小石子。该层下为生土，为黄褐色黏土，土质较致密、较纯净。

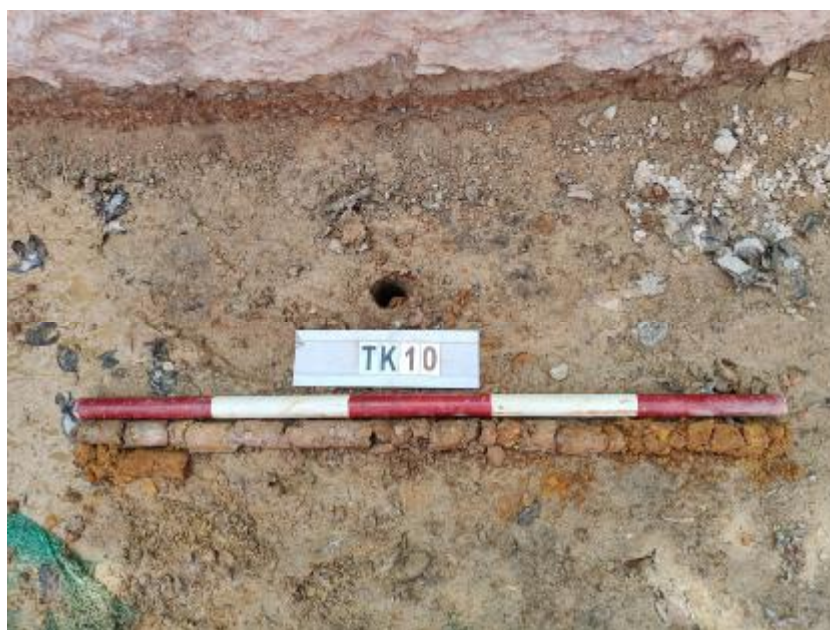
图 33 TK10 土样（标杆长 1 米，土样由左上到右下）

**TK10:** 位于选取地块南部，探孔中心坐标为：N23° 25' 59.73", E113° 19' 10.31"。地层堆积情况如下：

①层：表土层，距地表 0-0.8 米，厚约 0.8 米，为红褐色黏土，土质较疏松，含小石子。该层下为生土，为黄褐色沙质土，土质较疏松、较纯净。
