花都临空高科技产业园  
(美丽健康产业园)  
文物考古调查区域评估工作报告

广州市文物考古研究院

二〇二三年三月

**项目名称：**花都临空高科技产业园（美丽健康产业园）  
**项目地点：**广州市花都区花山镇中东部，花东镇的西部  
**业主单位：**广州市花都区文化广电旅游体育局  
**项目领队：**黄碧雄  
**工作人员：**张希、朱霖、李广生、马喜年、周全文 等  
**工作时间：**2022年12月20日-24日，2023年1月10日和  
2月18日-20日

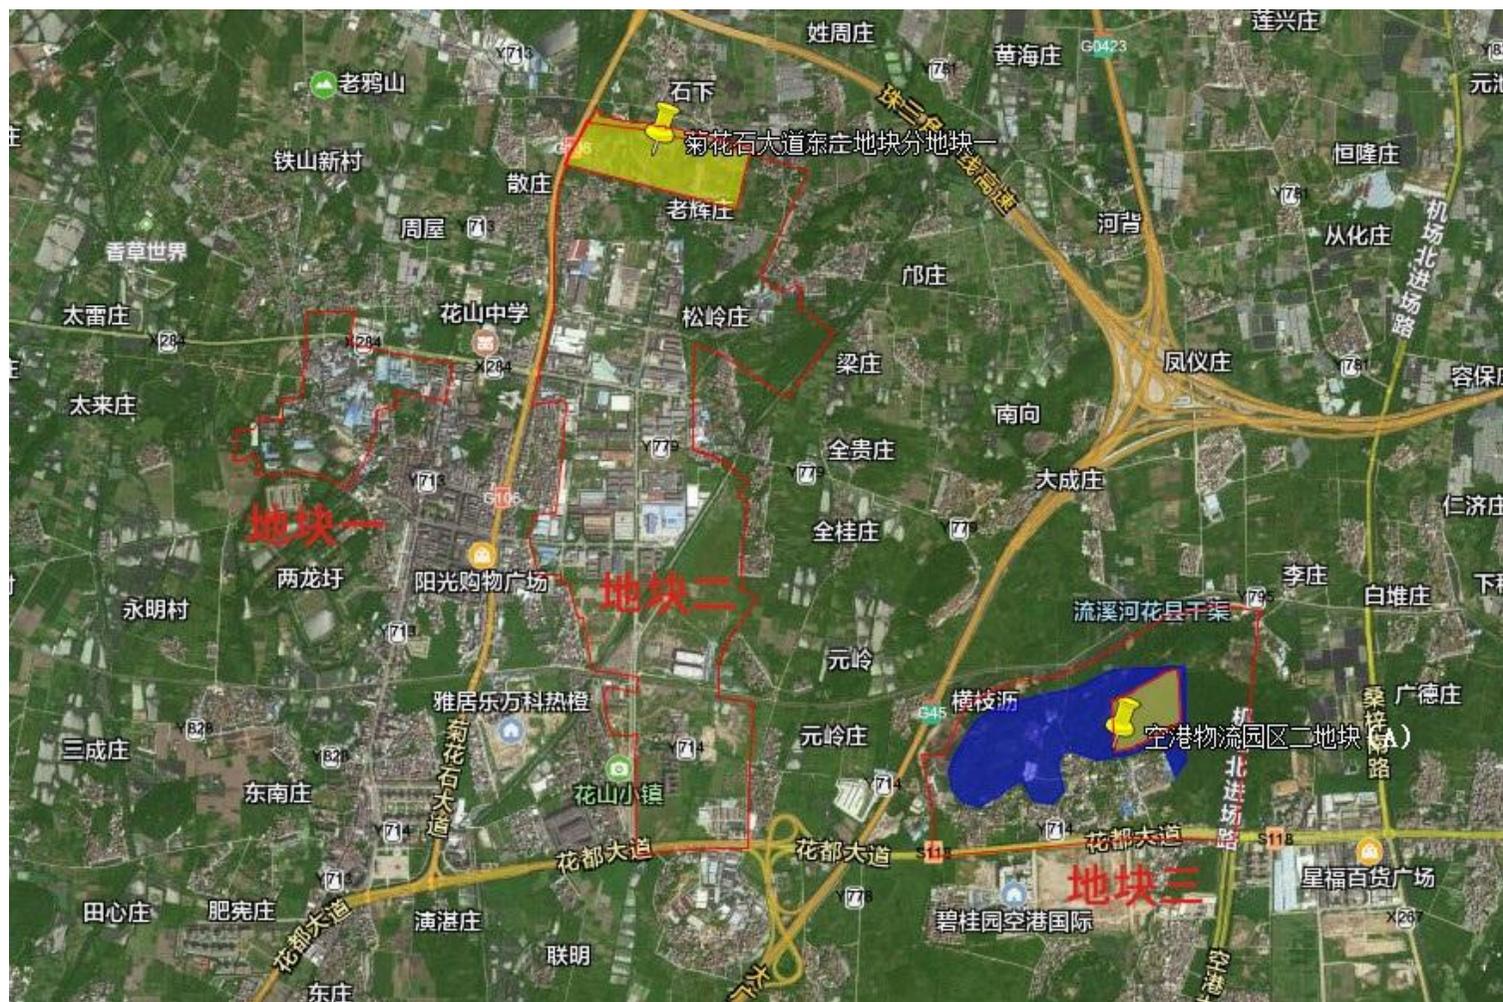
花都临空高科技产业园（美丽健康产业园）山岗区域（蓝色）和此前已做完考古工作区域（黄色）

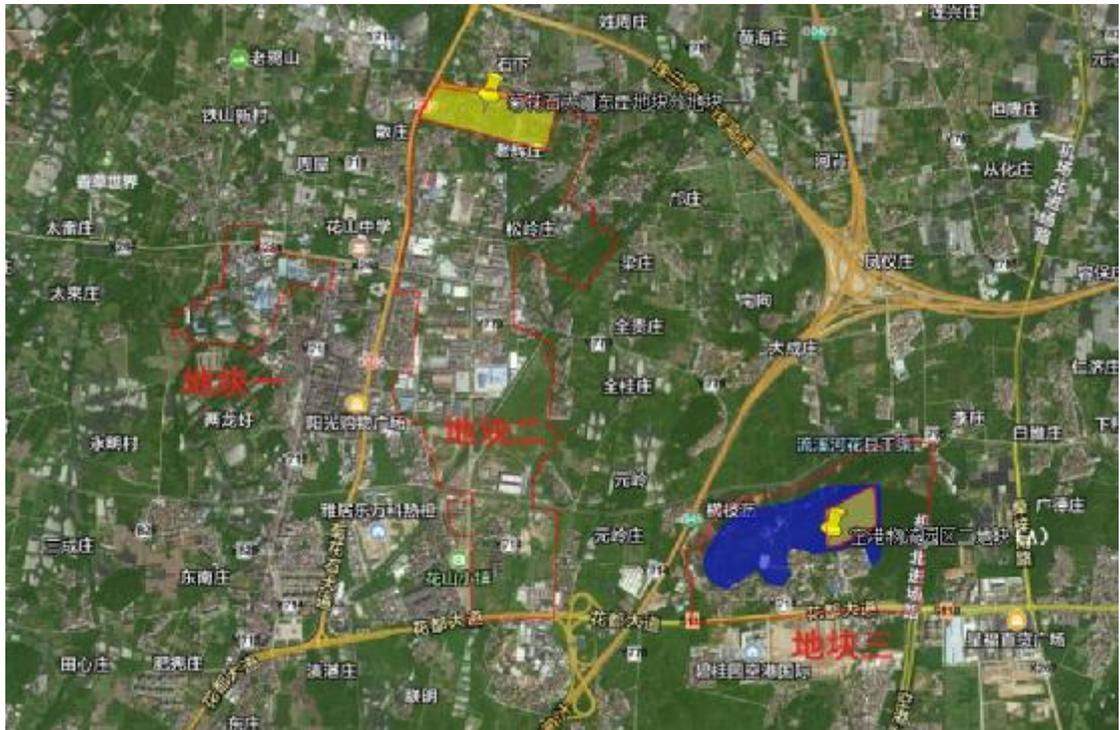
地块三，位于花都大道以北、飞粤大道以西、右总干渠花干渠以南、大广高速以东。其北部有两处山岗，面积约有0.2平方公里，基本保持原貌，其中由广州市花都区土地开发储备中心负责收储出让的空港物流园区二地块（A）完全在此范围内，我院已于2023年2月做完考古调查勘探工作，未发现古代文化遗存；其余部分尚未开展工作。地块三的其他区域为平地：南部为村庄，东部为厂房。

图 6 山岗区域（蓝色）和此前已做完考古工作区域（黄色）

根据以上考古调查结果，该项目地块范围内发现广州市文物保护单位一处：花县第一届农民协会旧址；发现花都区文物保护单位两处：王氏大宗祠、燕伦刘公祠；发现花都区登记保护文物保护单位一处：活元王公祠。由广州市花都区土地开发储备中心负责收储出让的菊花石大道东一地块分地块一和空港物流园区二地块（A）几乎完全在该地块范围内，我院此前已经做完考古工作；该地块的地块三北部有山岗，基本保持原貌，按文物保护规定，需要做下一步的考古勘探工作。除此之外的其它区域为平地，且未发现具有历史文化价值、需要进一步开展考古勘探的古代文化遗存。本次考古调查对于今后在这一区域的考古工作具有一定的借鉴意义。

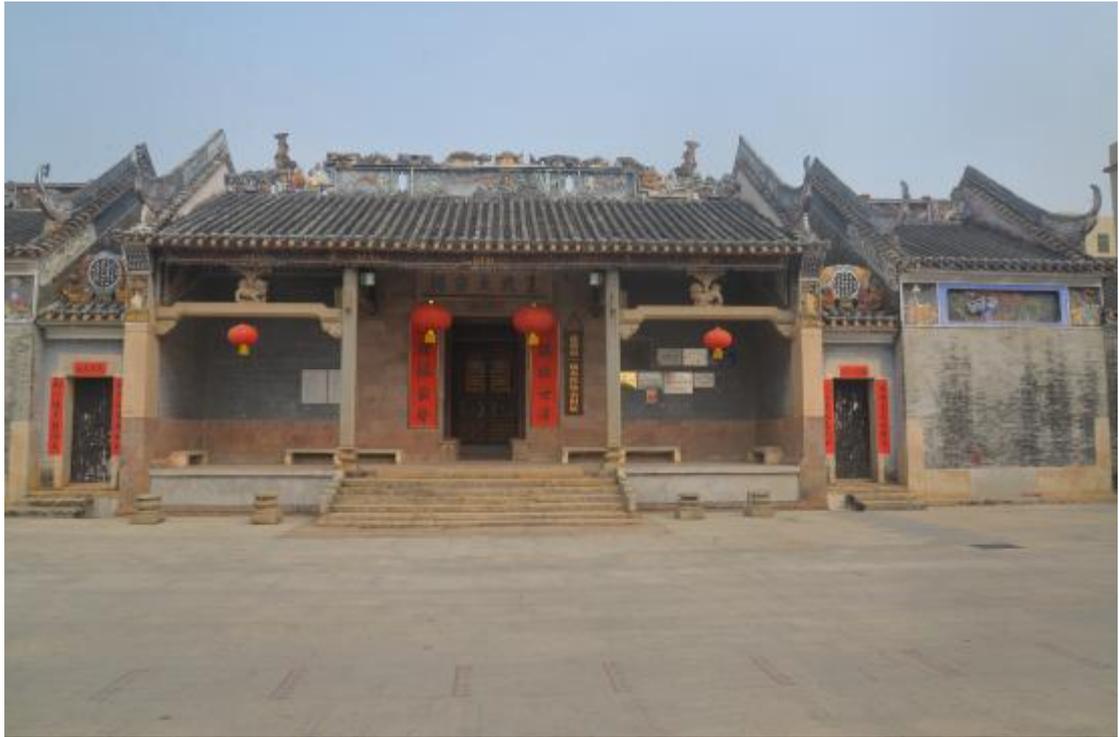
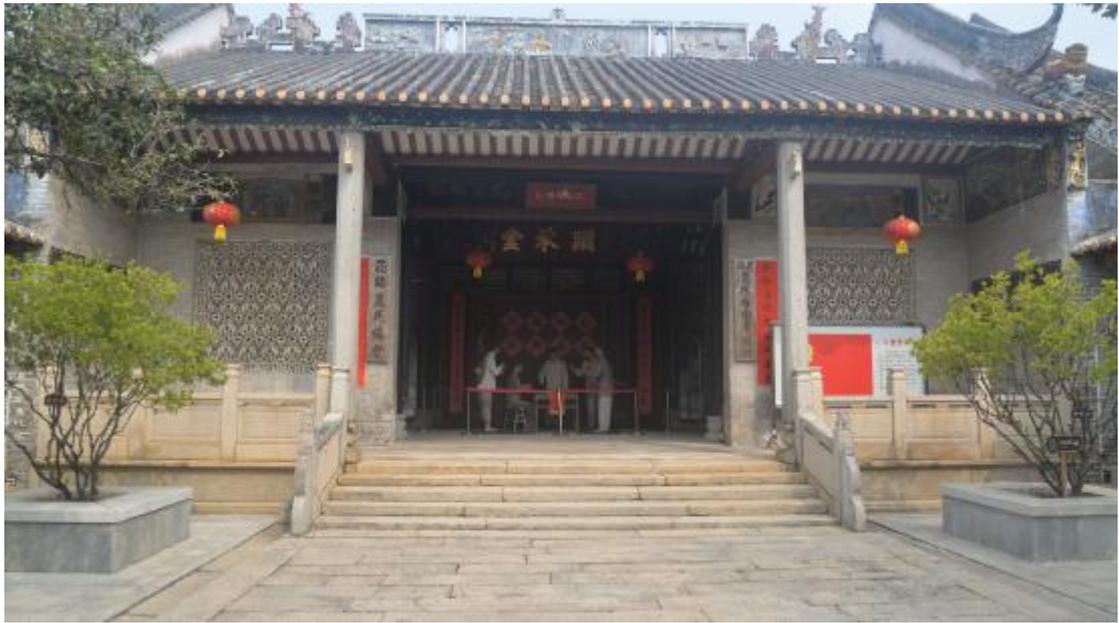
**王氏大宗祠** 位于花东镇九湖村。始建于明代万历年间，曾于清道光三年（1823）和 1990 年重修。坐北朝南，广三路，深三进，总面阔 24 米，总进深 44 米，建筑占地 1083 平方米。人字封火山墙，灰塑博古脊，碌灰筒瓦，青砖石脚。

中路建筑三间三进。头门面阔三间 13.3 米，进深三间 8.2 米共十三架，后设四架轩廊。正脊施有鳌鱼、人物造型、狮子、花鸟等图案的灰塑，工艺精细，保存较好。石前檐柱。大门嵌宽 1.9 米红砂岩门夹，石门额阳刻“王氏大宗祠”，上款“道光癸未仲秋吉旦”，下款“昆山刘嶂书”。中门上悬木牌匾，中间书“皇恩封诰”，左右分别书“文魁”、“武魁”。后檐次间砌墙间房。门前设七级石阶，两侧有石垂带。

图 38 王氏大宗祠（花县第一届农民协会旧址）

图 39 花县第一届农民协会（南-北）

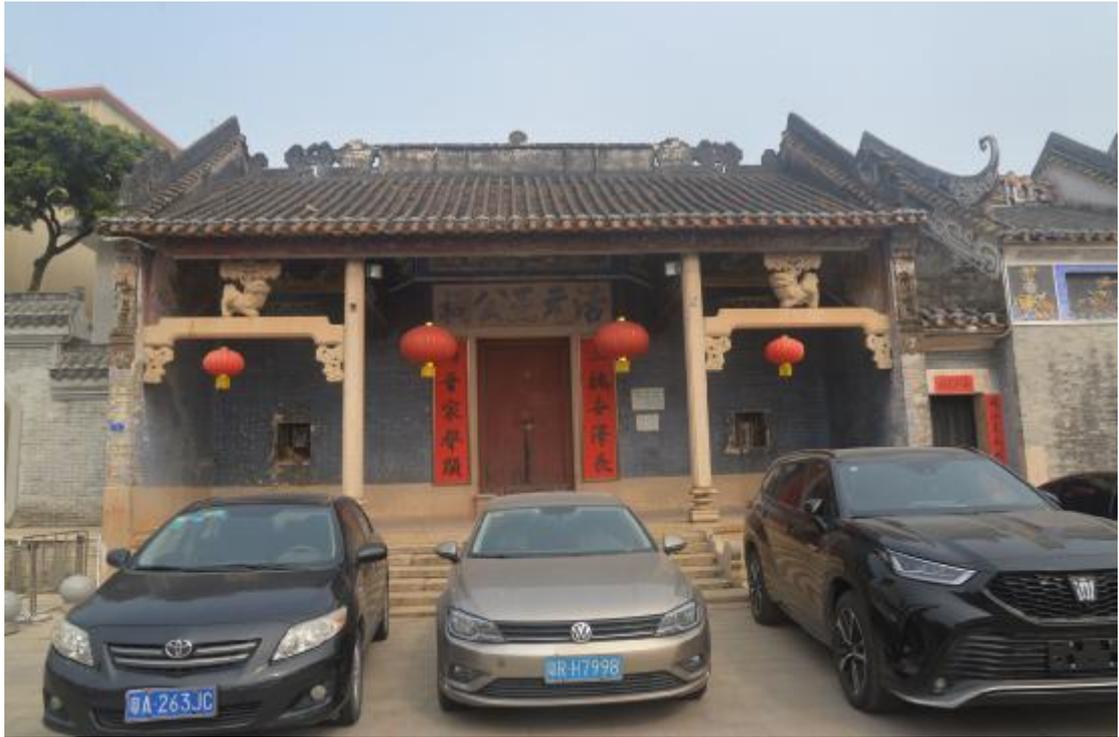
**活元王公祠** 位于花东镇九湖村。建于清光绪十八年。坐北朝南，三间三进，建筑占地 532 平方米。人字封火山墙，灰塑博古脊，碌灰筒瓦，青砖石脚。

头门面阔三间 11.6 米，进深三间 8.1 米共十一架，后设四架轩廊。两根石前檐柱。前廊梁架为戏曲人物木雕，保存较好。石门额上阴刻“活元王公祠”，落款“光绪壬辰仲秋吉旦立”。后廊次间砌墙间房。门前设七级石阶。

图 40 活元王公祠（南-北）

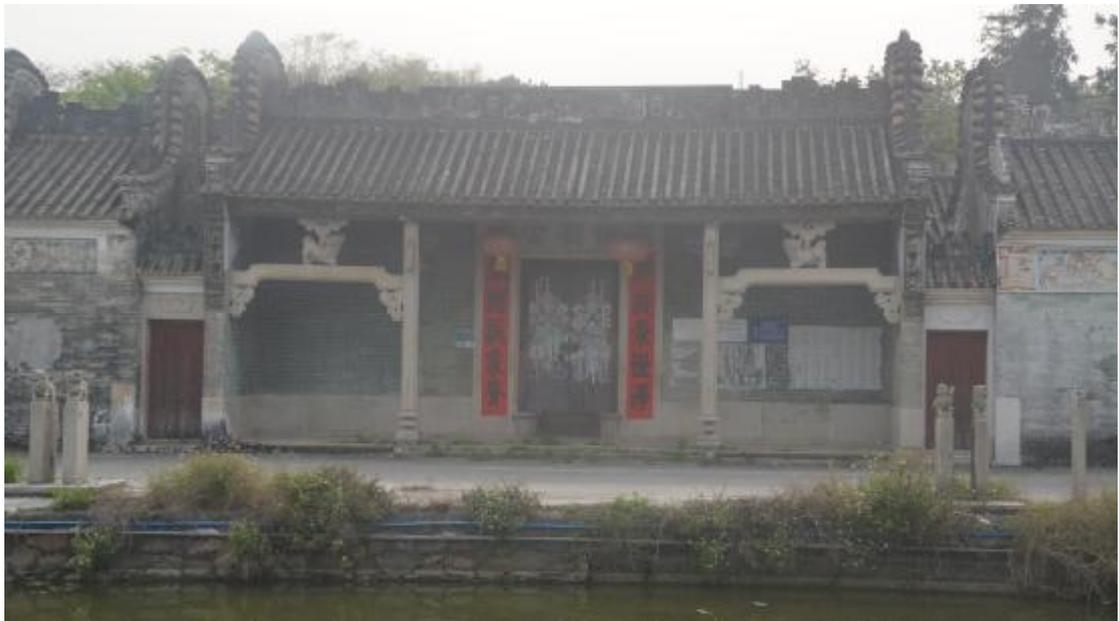
**燕伦刘公祠** 位于花山镇东方村仙阁。建于清光绪十二年（1886），2002 年重修。坐东朝西，广三路，深两进，总面阔 19.7 米，总进深 19 米，建筑占地 390 平方米。中路建筑为镡耳封火山墙，灰塑博古脊，碌灰筒瓦，青砖石脚。两侧衬祠前有石旗杆夹。

头门面阔三间 11.3 米，进深两间 6 米共十一架。石前檐柱。正脊灰塑“百鸟朝凰”图案。前廊梁架斗拱、封檐板木雕花鸟、瑞兽、戏曲人物。次间虾公梁

图 41 燕伦刘公祠（西--东）

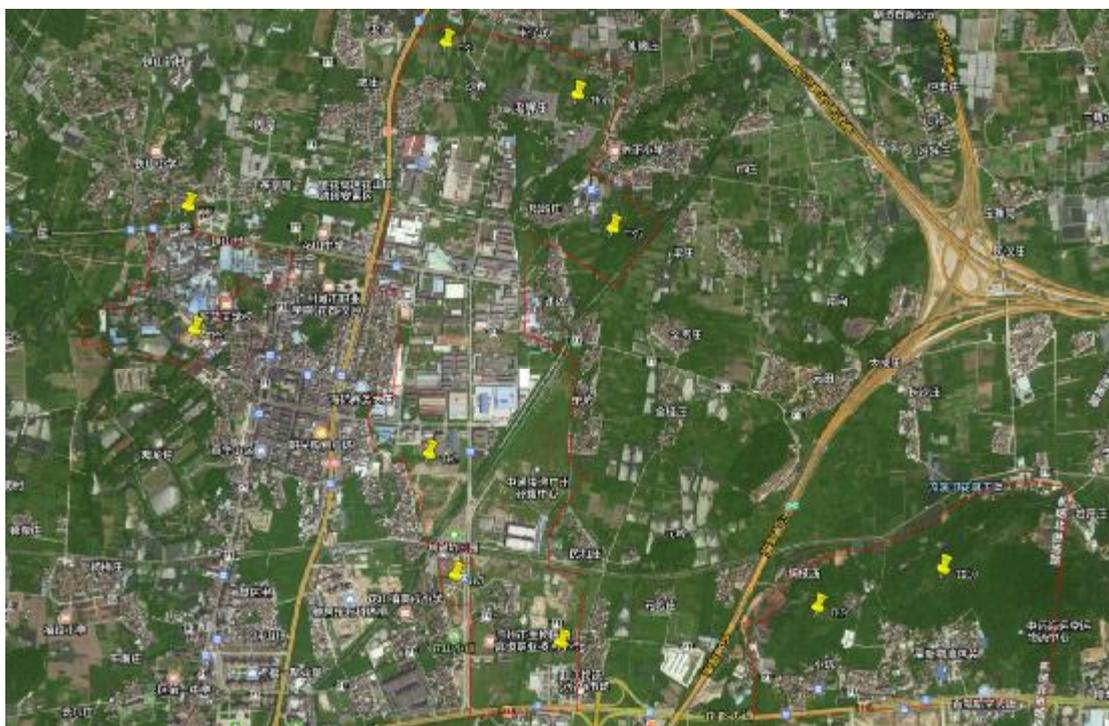
根据现场地形地貌状况，以及考古调查工作需要，我们在花都临空高科技产业园（美丽健康产业园）内部进行了考古试探以观察地层堆积情况。现选取其中10个探孔，编号为TK1-TK10，具体情况如下：

图 42 地块内试探探孔位置示意图（黄色标记点）

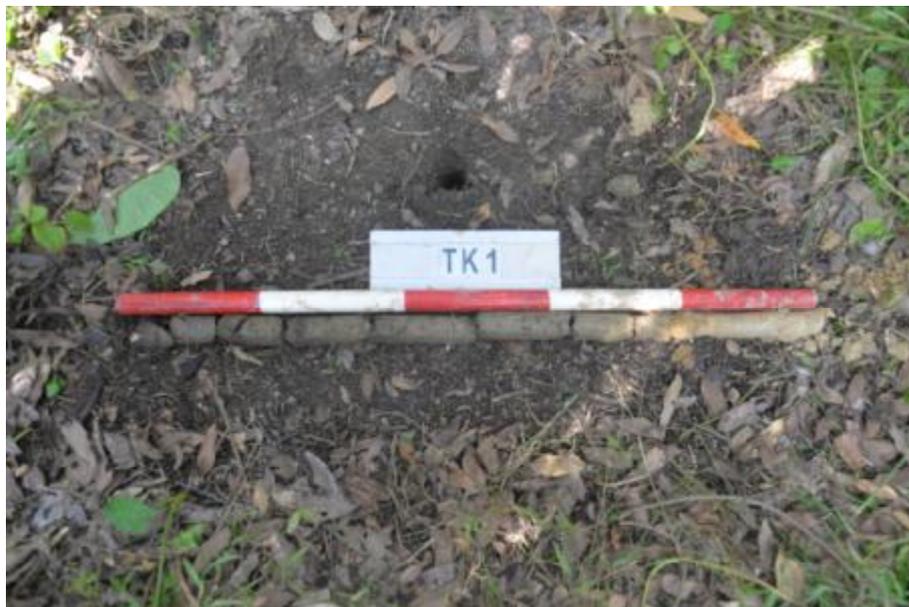
**TK1:** 位于地块一西北部，探孔中心坐标为：N23° 27' 34.82" ，E113° 16' 14.50" 。地层堆积情况如下：

①层：表土层，距地表 0-0.6 米，厚约 0.6 米，为灰黑色黏土，土质疏松，含有植物根茎。该层下为生土，为黄褐色黏土，土质致密、纯净。

图 44 TK1 土样（标杆长 1.0 米，土样从左到右）

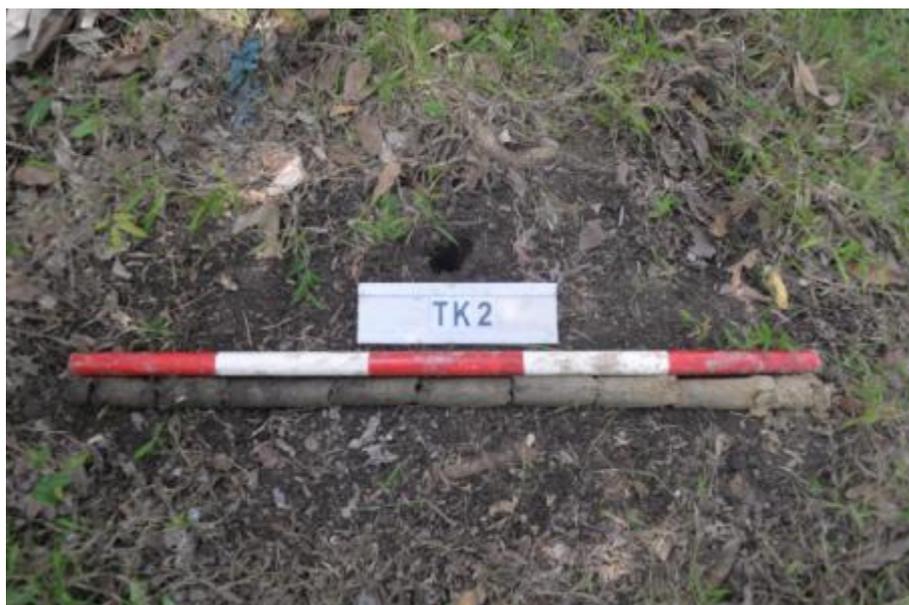
**TK2:** 位于地块一东南部，探孔中心坐标为：N23° 27' 13.52" ，E113° 16' 15.77" 。地层堆积情况如下：

①层：表土层，距地表 0-0.65 米，厚约 0.65 米，为灰黑色黏土，土质疏松，含有植物根茎。该层下为生土，为黄灰色相间黏土，土质致密、纯净。

图 45 TK2 土样（标杆长 1.0 米，土样从左到右）

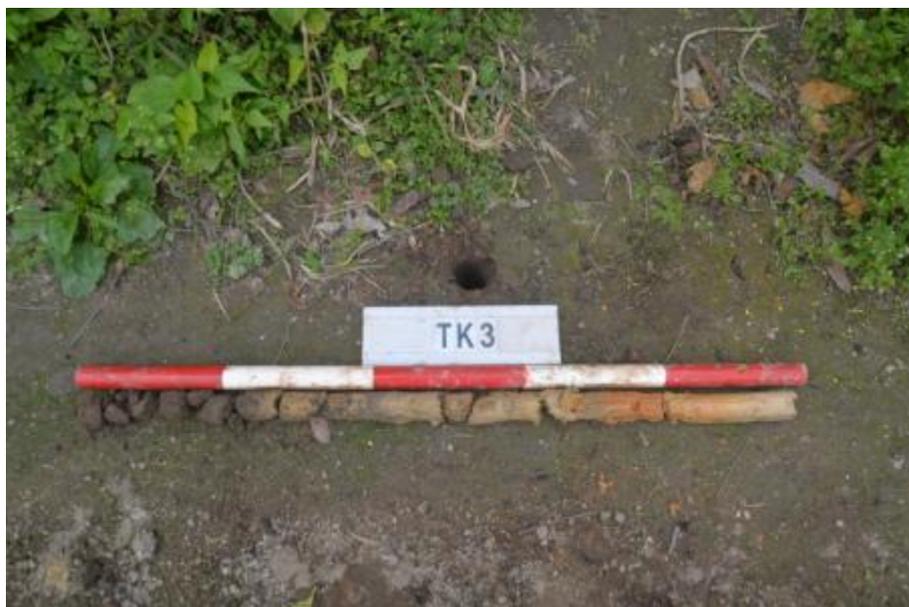
**TK3:** 位于地块二西北部，探孔中心坐标为：N23° 28' 03.02" ， E113° 17' 02.89" 。地层堆积情况如下：

①层：表土层，距地表 0-0.2 米，厚约 0.2 米，为灰黑色黏土，土质疏松，含有植物根茎。该层下即生土，为红黄灰色相间黏土，土质致密、纯净。

图 46 TK3 土样（标杆长 1.0 米，土样从左到右）

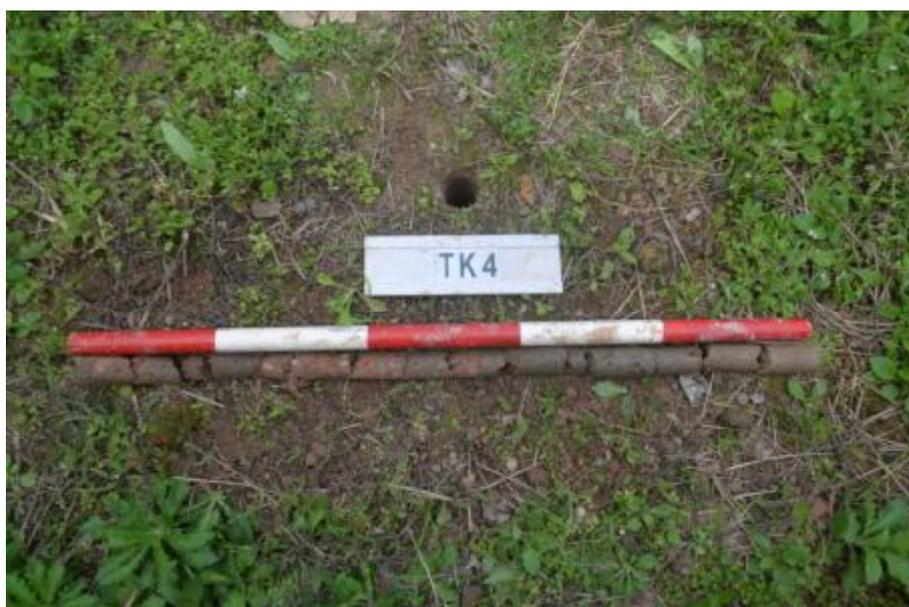
**TK4:** 位于地块二东北部，探孔中心坐标为：N23° 27' 54.20" ， E113° 17' 27.46" 。地层堆积情况如下：

①层：表土层，距地表 0-0.80 米，厚约 0.80 米，主要为红褐色和灰褐色黏土，土质疏松，含有沙石。该层下即生土，为灰褐色黏土，土质致密、纯净。

图 47 TK4 土样（标杆长 1.0 米，土样从左到右）

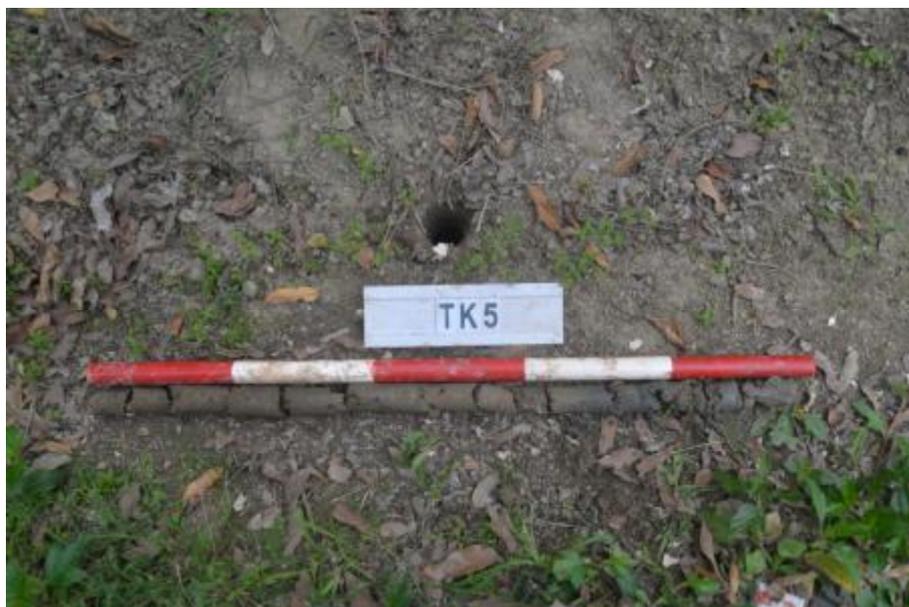
**TK5:** 位于地块二东北部，探孔中心坐标为：N23° 27' 31.03" ， E113° 17' 34.06" 。地层堆积情况如下：

①层：表土层，距地表0-0.7米，厚约0.7米，为灰黑色黏土，土质疏松，含有少量泥沙。该层下即生土，为灰黑色黏土，土质致密、纯净。

图 48 TK5 土样（标杆长 1.0 米，土样从左到右）

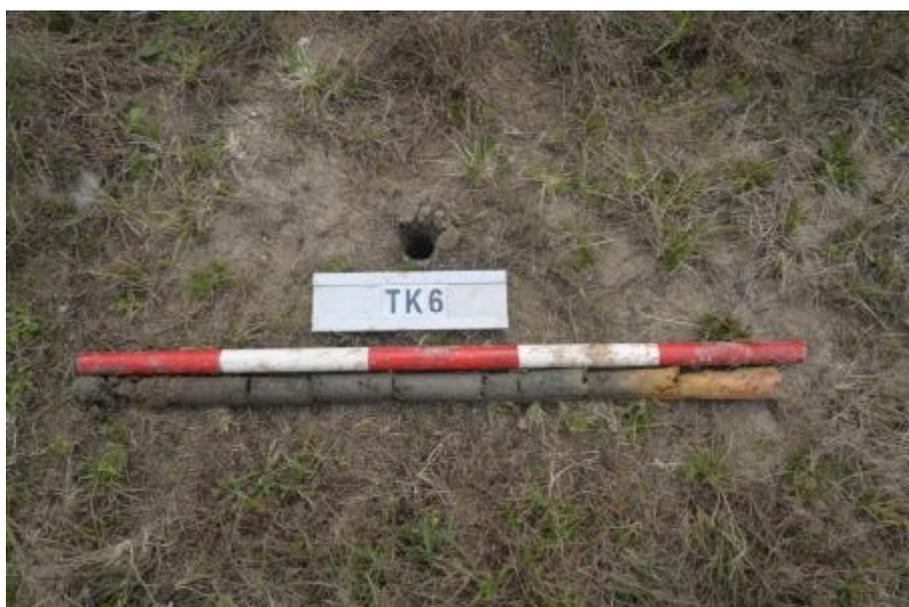
**TK6:** 位于地块二中南部，探孔中心坐标为：N23° 26' 51.91" ， E113° 16' 59.62" 。地层堆积情况如下：

①层：表土层，距地表0-0.75米，厚约0.75米，为灰黑色黏土，土质疏松，含有植物根茎。该层下即生土，为红黄灰色相间黏土，土质致密、纯净。

图 49 TK6 土样（标杆长 1.0 米，土样从左到右）

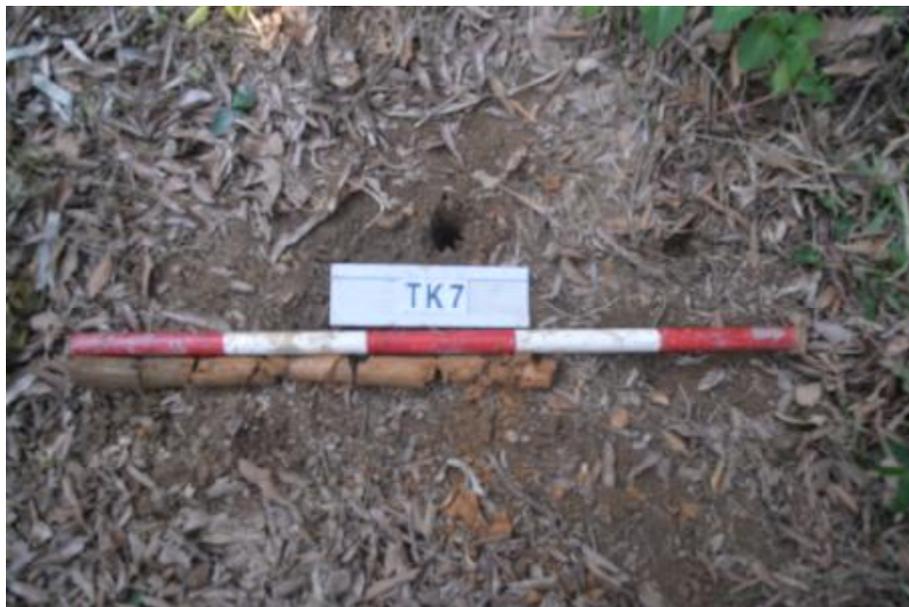
TK7: 位于地块二西南部, 探孔中心坐标为:  $N23^{\circ} 26' 30.97''$ ,  $E113^{\circ} 17' 04.48''$ 。地层堆积情况如下:

①层: 表土层, 距地表0-0.15米, 厚约0.15米, 为灰褐色黏土, 土质疏松, 含有植物根茎。该层下即生土, 为黄褐色黏土, 土质致密、纯净。

图 50 TK7 土样 (标杆长 1.0 米, 土样从左到右)

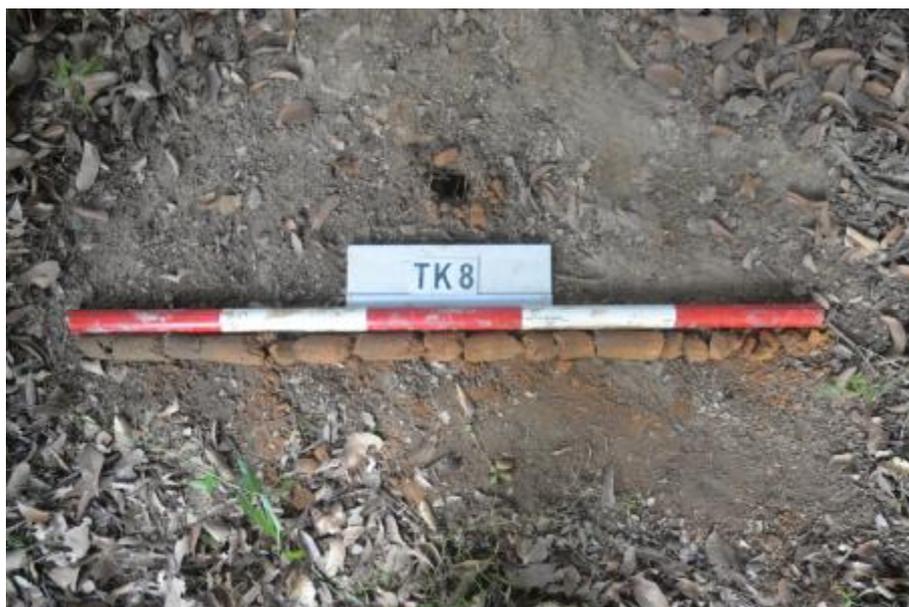
TK8: 位于地块二东南部, 探孔中心坐标为:  $N23^{\circ} 26' 19.35''$ ,  $E113^{\circ} 17' 24.29''$ 。地层堆积情况如下:

①层: 表土层, 距地表0-0.2米, 厚约0.2米, 为灰褐色黏土, 土质疏松, 含有植物根茎。该层下即生土, 为黄褐色黏土, 土质致密、纯净。

图 51 TK8 土样 (标杆长 1.0 米, 土样从左到右)

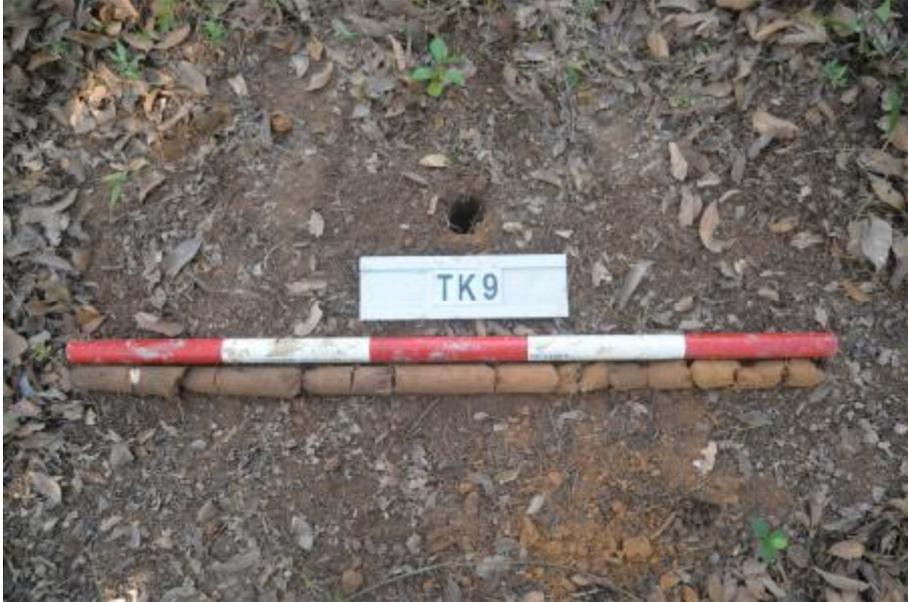
**TK9:** 位于地块三西北部，探孔中心坐标为：N23° 26' 25.41" ， E113° 18' 12.30" 。地层堆积情况如下：

①层：表土层，距地表 0-0.4 米，厚约 0.4 米，为灰褐色黏土，土质疏松，含有植物根茎。该层下即生土，为黄褐色黏土，土质致密、纯净。

图 52 TK9 土样（标杆长 1.0 米，土样从左到右）

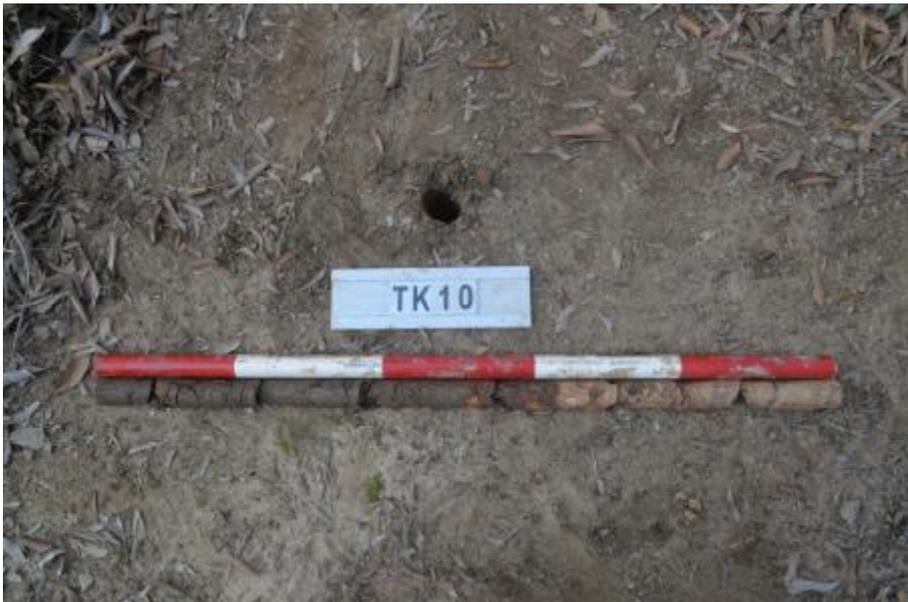
**TK10:** 位于地块三中部偏东，探孔中心坐标为：N23° 26' 32.07" ， E113° 18' 35.82" 。地层堆积情况如下：

①层：表土层，距地表 0-0.6 米，厚约 0.6 米，为灰黑色黏土，土质疏松，含有植物根茎。该层下即生土，为红黄灰色相间黏土，土质致密、纯净。

图 53 TK10 土样（标杆长 1.0 米，土样从左到右）
