空铁融合示范区(核心区、启动区) 文物考古调查区域评估工作报告

广州市文物考古研究院

二〇二三年三月

项目名称：空铁融合示范区（核心区、启动区）

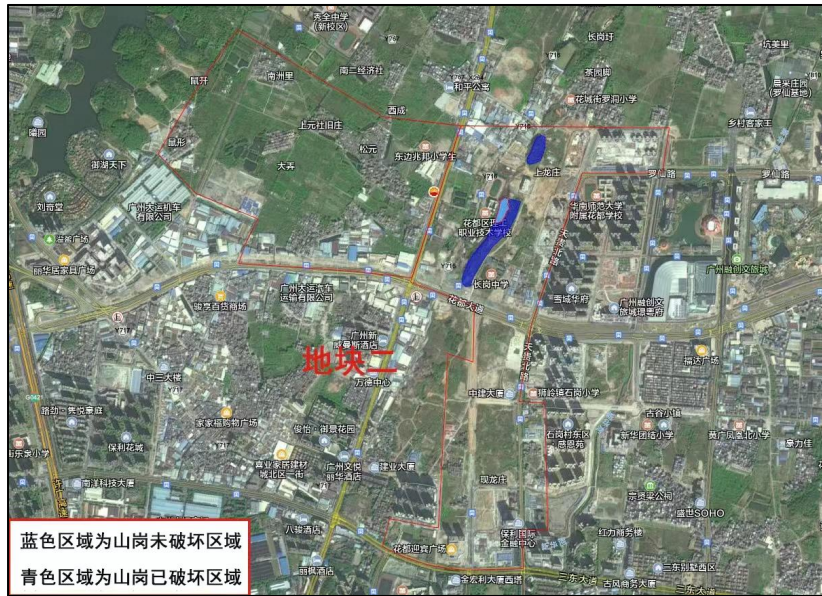
地块二内山岗区域示意图

地块二，在花都区狮岭镇，位于天贵路以西，秀全中学（新校区）以南，洪秀全水库以东，三东大道西以北。东部和东南部为学校、居民住宅楼、写字楼及一些荒地，地势平坦；中部有学校、村庄和厂房，其中在长岗中学与花都区理工职业技术学校中间分布有条状山岗，总面积约66000平方米，部分区域被破坏，大部分仍保持原有地貌；西部为大面积的农田、果园、水塘以及大量村庄，还有一些厂房，地势较平坦。另外，广州市妇女儿童医疗中心花都院区地块完全在地块二范围内，我院此前已经做过考古工作，未发现古代文化遗存。

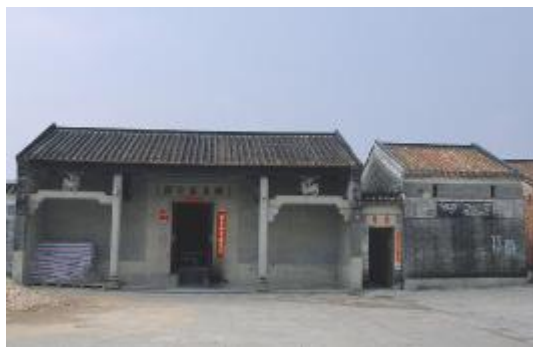
图 4 联英张公祠

联英张公祠 位于雅瑶镇三向村。始建年代不详，先后于清光绪十三年(1887)和 2003 年两次重修。坐南朝北，主体建筑三间两进，左路建筑为衬祠，总面阔 18.2 米，总进深 25.4 米，建筑占地 480 平方米。硬山顶，碌灰筒瓦，青砖墙。全祠梁架均采用坤甸木料。墙楣壁画有“福禄寿图”、“潘戍名问路图”、“山水有相逢”、“金钱满地”、“瑶池醉乐”、“教子一经图”、“汝阳醉酒图”等，落款均为光绪廿五年，画工精细，保存较好。

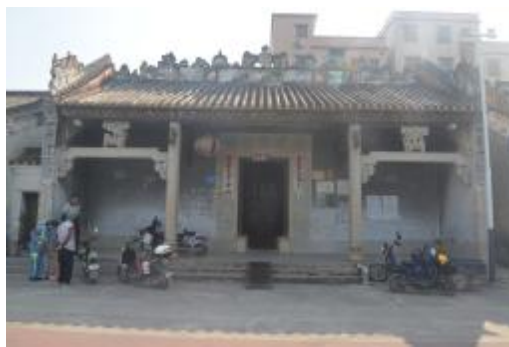
图 5 伯球邓公祠

伯球邓公祠 位于雅瑶镇旧村。始建年代不详。坐东朝西，主体建筑三间两进，右路建筑为衬祠，总面阔 18.2 米，总进深 19.1 米，建筑占地 362 平方米。人字封火山墙，灰塑博古脊，青砖墙。

头门面阔三间 12.2 米，进深两间 6.9 米共九架。前廊梁架及封檐板雕刻花鸟、鳌鱼、瑞兽、戏曲人物。次间虾公梁上设石狮、异形斗棋。大门嵌花岗岩门夹。

后堂前带两廊，面阔三间，六架卷棚顶。

右路衬祠面阔 4.7 米，与主体建筑以宽 1.3 米青云巷相隔。

头门石门额文字被灰砂覆盖。后堂已毁。

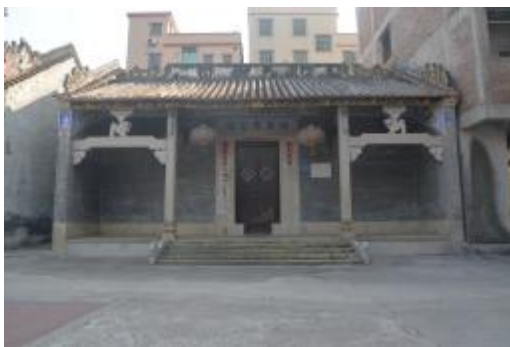
图6 伯举邓公祠

伯举邓公祠 位于雅瑶镇旧村向西（仲华路 2 号）。始建年份不详，民国三

十六年（1947）进行第一次重建，2008年，邓氏后裔筹集资金48万元，对祠堂进行重修。

主体建筑坐东朝西，深两进，占地面积254.39平方米，建筑面积360平方米。为砖木结构，内有前厅、偏厅、后厅各一个。中华人民共和国成立后，土改时期，祠堂分给村民居住，现保存状况较差。

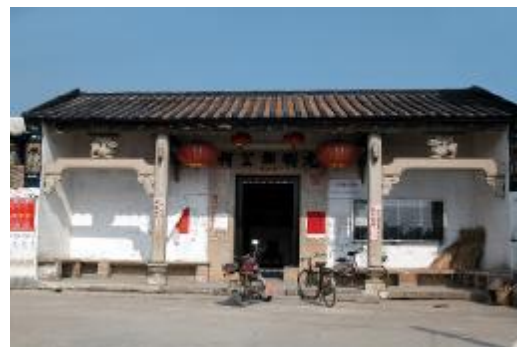
图7 元明邓公祠

元明邓公祠 位于雅瑶镇旧村。始建年代不详，先后于清咸丰十一年（1861）、光绪九年（1883）和2002年重修。坐北朝南，主体建筑三间两进，右路建筑为衬祠，总面阔13米，总进深16.7米，建筑占地226平方米。主体建筑硬山顶，碌灰筒瓦，青砖石脚，灰塑保存尚好。

头门面阔三间9.3米，进深两间5.1米共十一架。次间虾公梁上设石狮、异形斗拱。石门额阴刻“元明邓公祠”，上款“咸丰辛酉孟秋吉旦重修，光绪癸未孟秋吉旦重修，公元2002年孟秋吉旦重修”，下款“涡溪宗孙瑶敬书”。

后堂面阔三间9.3米，进深三间6.9米共十三架。杉木金柱。后堂前带两廊，四架卷棚顶。

重修时墙体内面改刷石灰水。

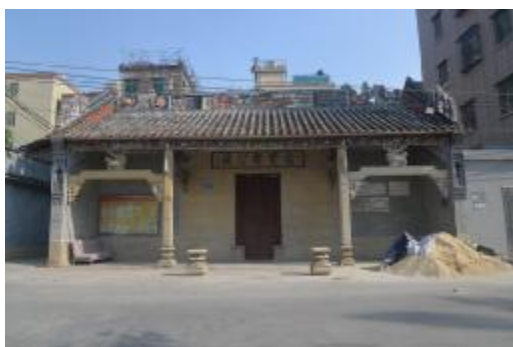
图8 宗贤邓公祠

宗贤邓公祠 位于雅瑶镇旧村。始建年代不详，清道光二十九年（1849）重建。坐北朝南，主体建筑三间两进，左路建筑为衬祠，总面阔15.1米，总进深21.4米，建筑占地337平方米。硬山顶，碌灰筒瓦，青砖石脚。

头门面阔三间11.6米，进深两间6米共十一架。前廊梁架及封檐板雕刻戏曲人物、花鸟瑞兽。石门额阳刻“宗贤邓公祠”，上款“道光岁次己酉”，下款“孟冬谷旦重建”。

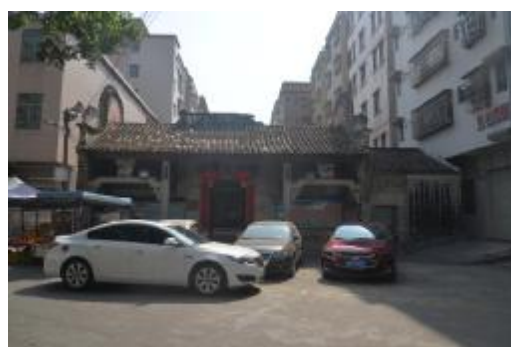
图9 曾氏大宗祠

曾氏大宗祠 位于新华街新街村。建于清光绪二年（1876）。坐东朝西，主体建筑深三进，左侧原有一路建筑，现已改建，主体建筑总面阔11.9米，总进深34.5米，建筑占地426平方米。镞耳封火山墙，碌灰筒瓦，青砖墙。祠内金柱、梁架均用坤甸木料。

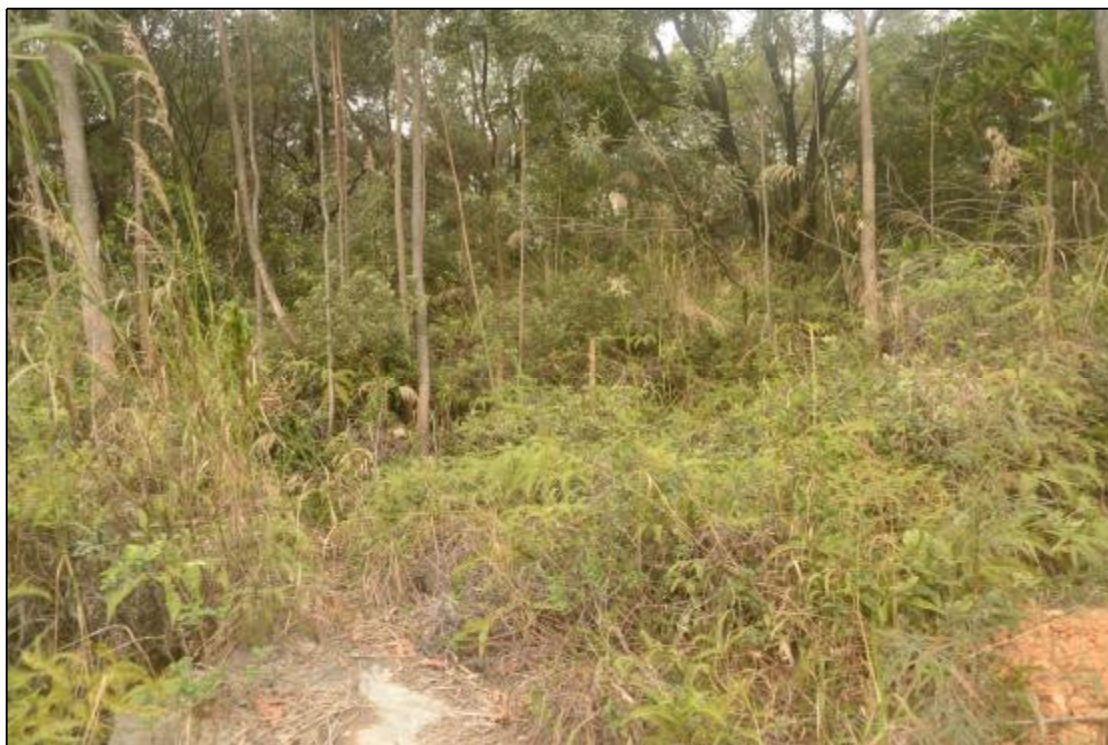
图 86 地块二中部现状（东-西）

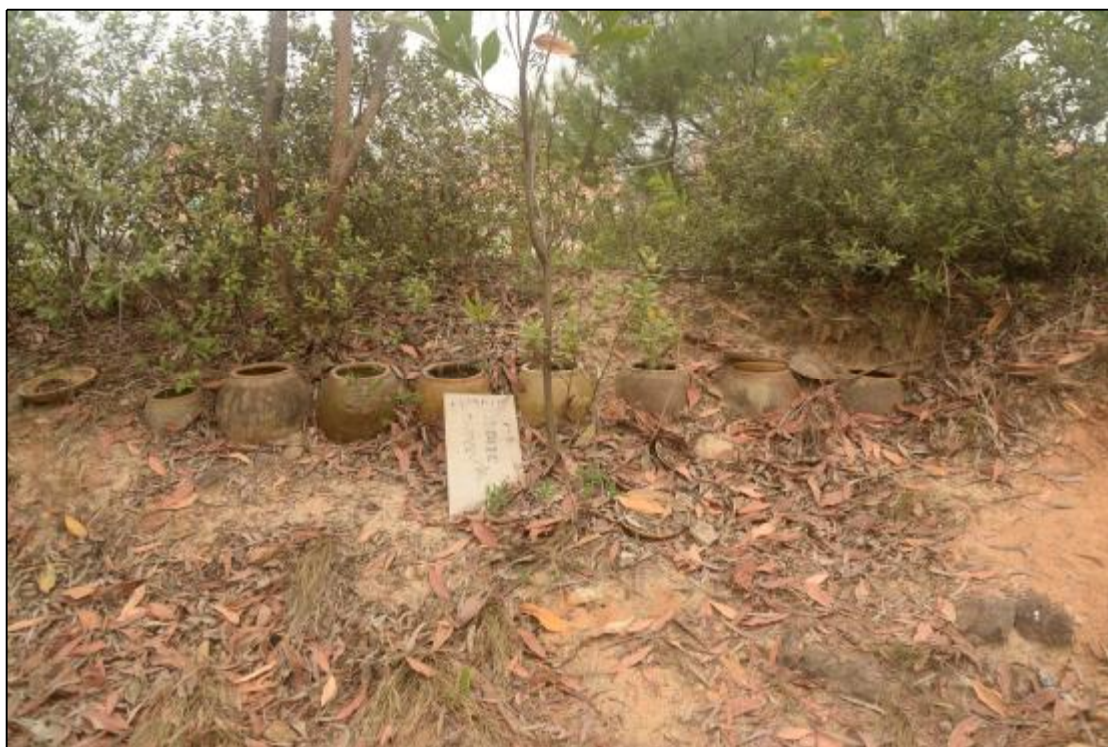
图 93 地块内部现代魂罐

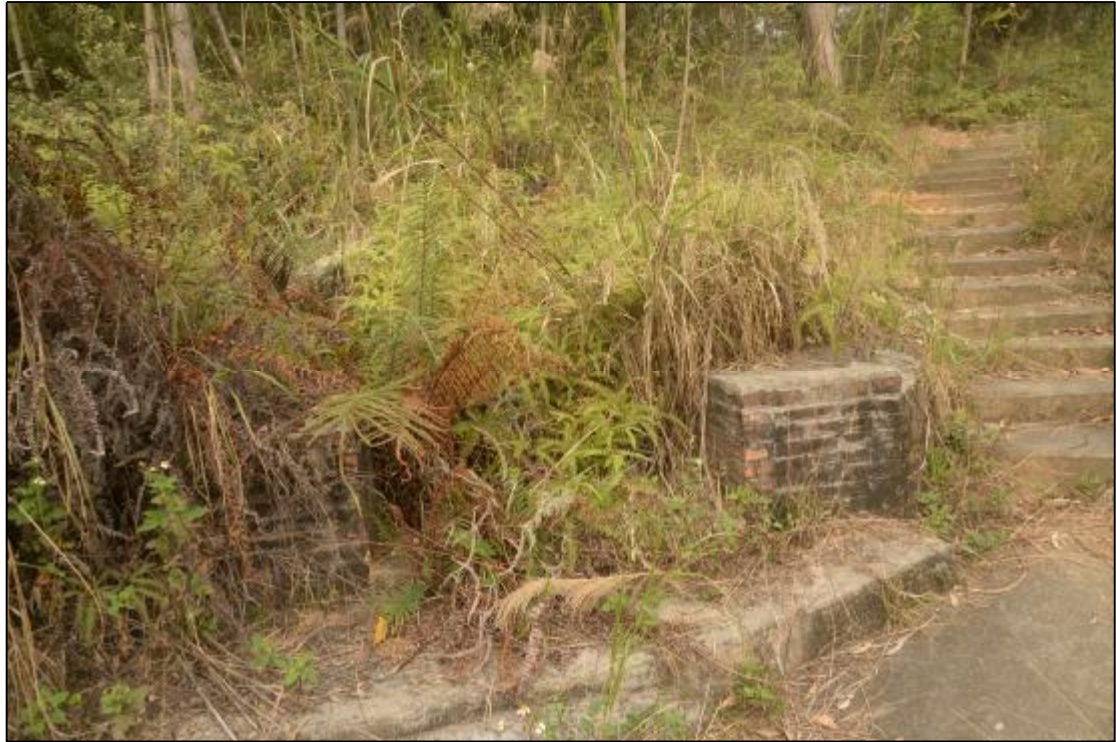
图 94 地块内部现代墓葬

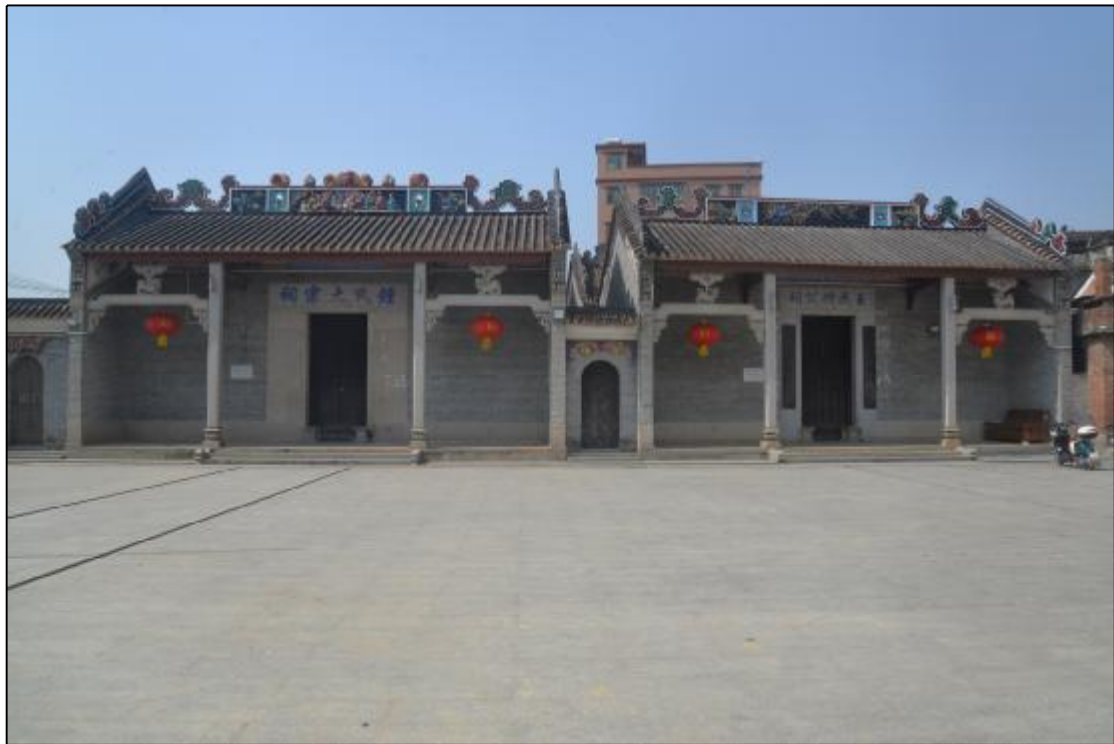
图 101 钟氏大宗祠（钟村）、玉成钟公祠

钟氏大宗祠、玉成钟公祠 钟氏大宗祠和玉成钟公祠屹立在钟村，庄严又不失典雅。钟氏大宗祠三进三间格局，博古脊、人字墙，虾公梁上的石狮子栩栩如生。祠堂前的广场上正对着玉成钟公祠有两只强壮威武的石狮子，一公一母两相对望分置于入口两侧，左边是雄狮，前右足握着一圆球；右边是母狮，前左足旁握有小狮。狮子是兽中之王，霸气之兽，祠堂前摆设狮子，有“尊贵”和“威严”、辟邪显威风的作用。

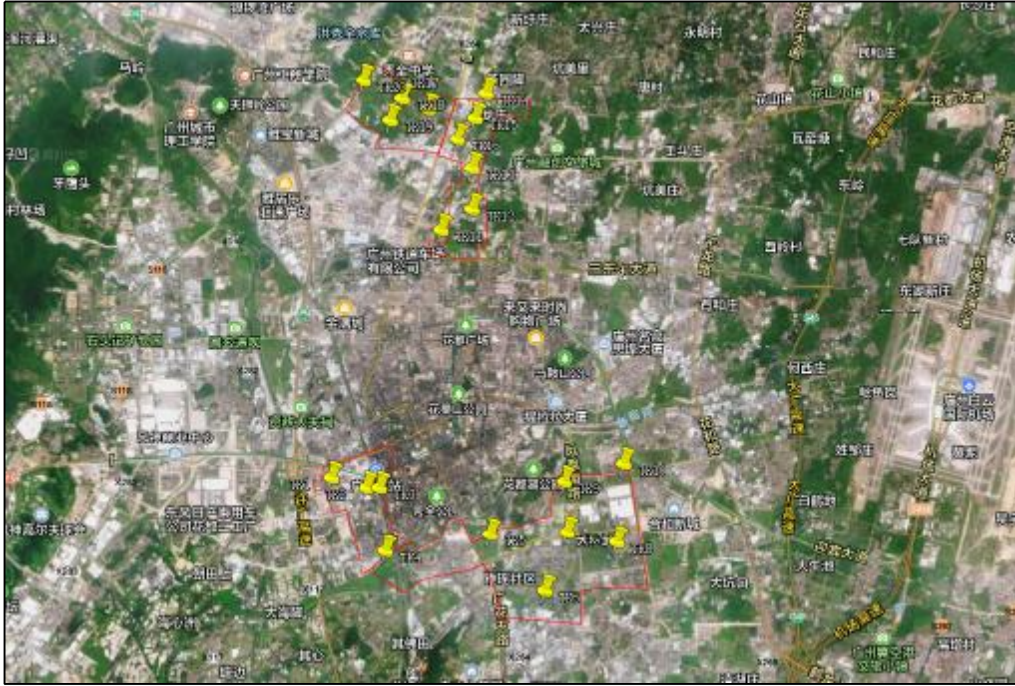
根据现场地形地貌，以及考古调查工作需要，我们在空铁融合示范区（核心区、启动区）内部进行了考古试探以观察地层堆积情况。现选取其中20个探孔，编号为TK1-TK20，具体情况如下：

图 102 试探探孔位置示意图（黄色标记点）

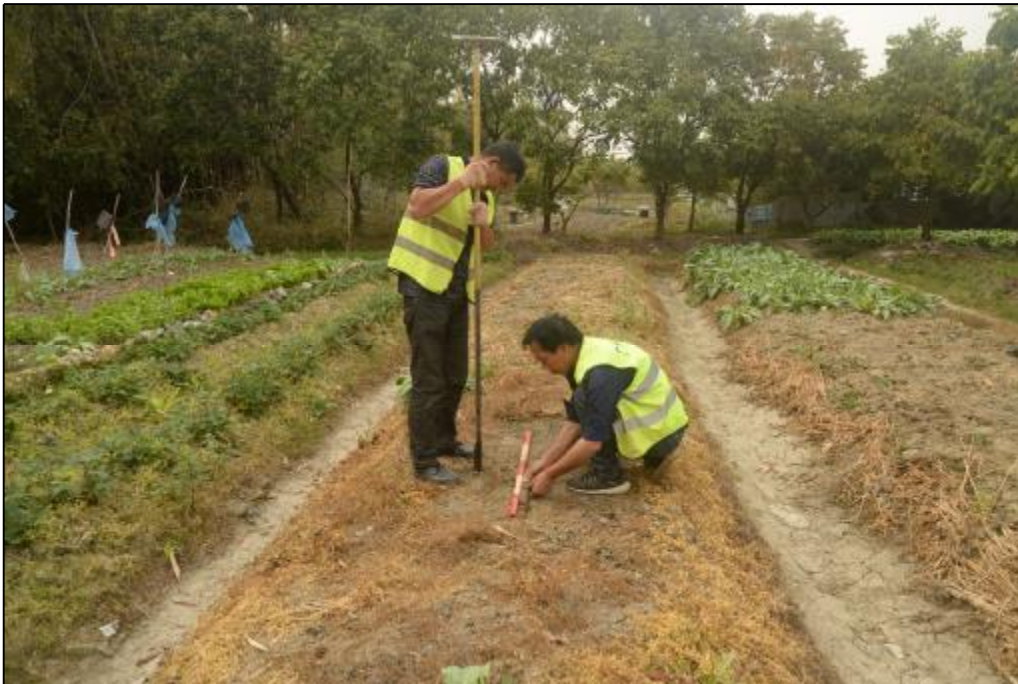
图 103 现场试探（南-北）

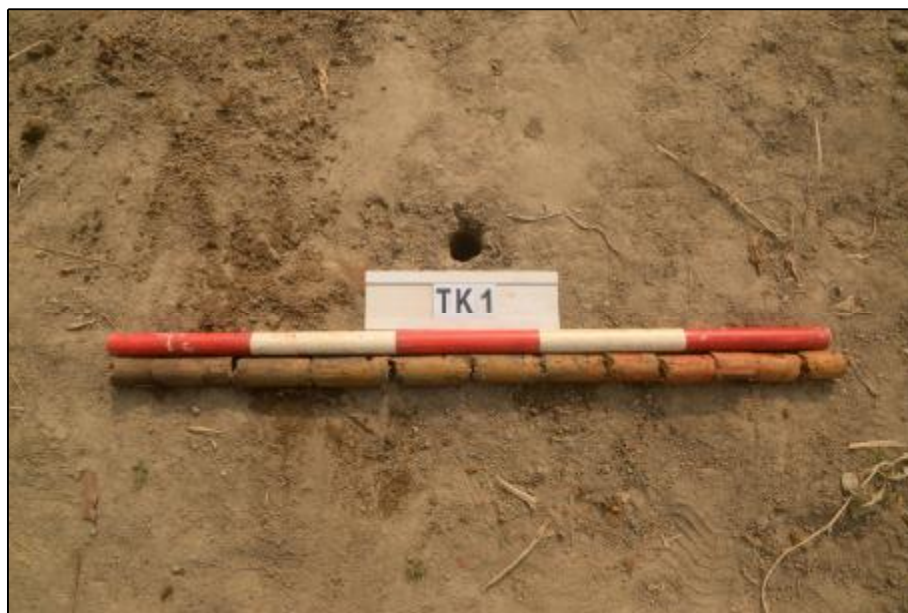
TK1: 位于地块一的西北部, 探孔中心坐标为: N23° 22' 33.90", E113° 11' 27.19"。地层堆积情况如下:

①层: 表土层, 距地表 0-0.7 米, 厚约 0.7 米, 为灰褐色黏土, 土质疏松, 含有植物根茎。该层下为生土, 为红黄色相间黏土, 土质致密、纯净。

图 104 TK1 土样 (标杆长 1.0 米, 土样从左到右)

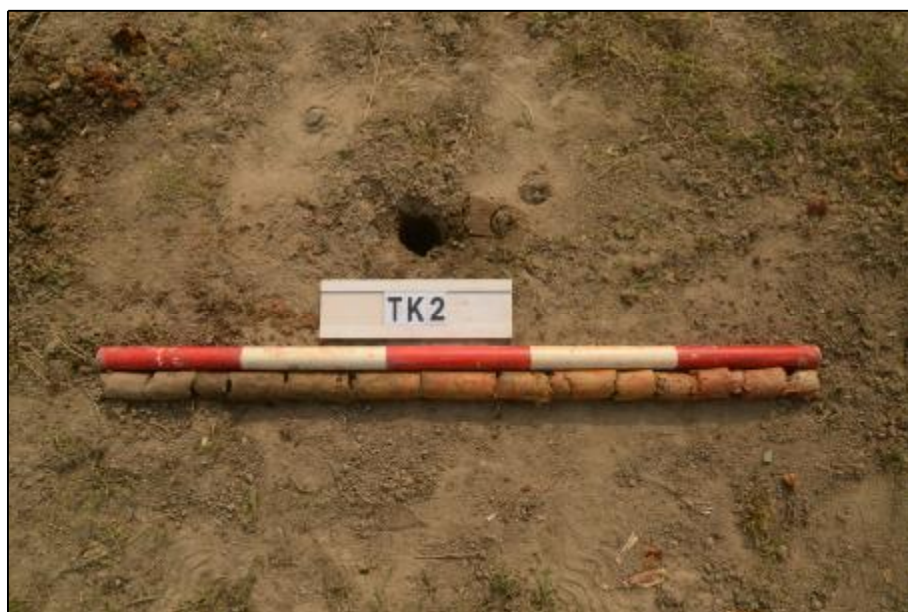
TK2: 位于地块一的西部, 探孔中心坐标为: N23° 22' 28.03", E113° 11' 49.83"。地层堆积情况如下:

①层: 表土层, 距地表 0-0.4 米, 厚约 0.4 米, 为灰褐色黏土, 土质疏松, 含有植物根茎。该层下为生土, 为红黄色相间黏土, 土质致密、纯净。

图 105 TK2 土样 (标杆长 1.0 米, 土样从左到右)

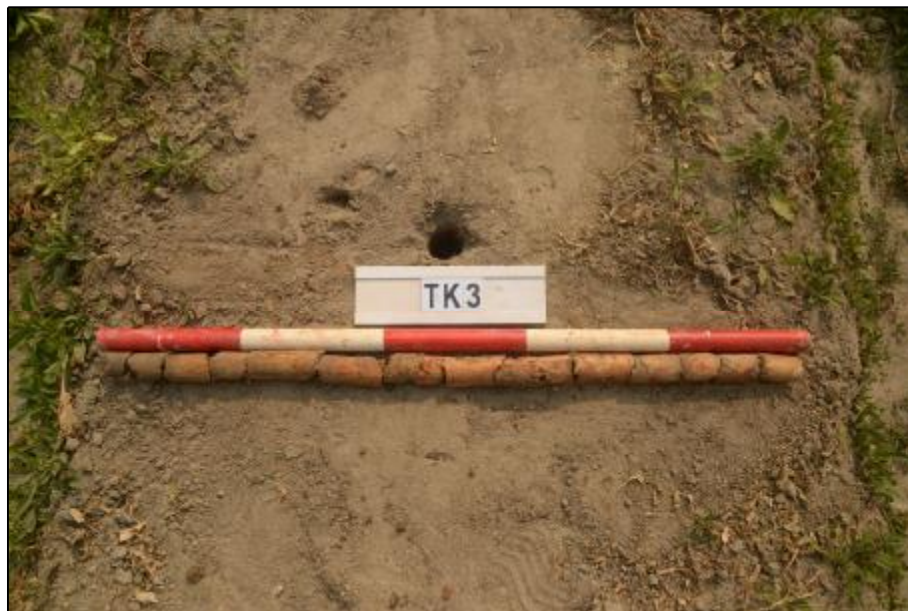
TK3: 位于地块一的西部，探孔中心坐标为：N23° 22' 28.35″，E113° 11' 57.88″。地层堆积情况如下：

①层：表土层，距地表 0-0.1 米，厚约 0.1 米，主要为灰褐色黏土，土质疏松，含有植物根茎。该层下为生土，为红黄色相间黏土，土质致密、纯净。

图 106 TK3 土样（标杆长 1.0 米，土样从左到右）

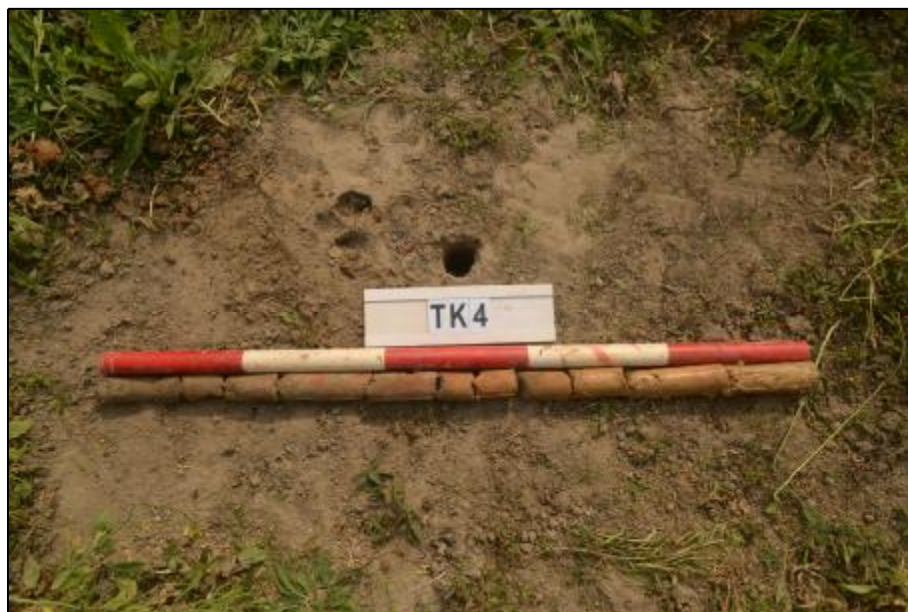
TK4: 位于地块一的西南部，探孔中心坐标为：N23° 21' 51.86″，E113° 12' 01.17″。地层堆积情况如下：

①层：表土层，距地表 0-0.2 米，厚约 0.2 米，为灰褐色黏土，土质疏松，含有植物根茎。该层下即生土，为红黄灰色相间黏土，土质致密、纯净。

图 107 TK4 土样（标杆长 1.0 米，土样从左到右）

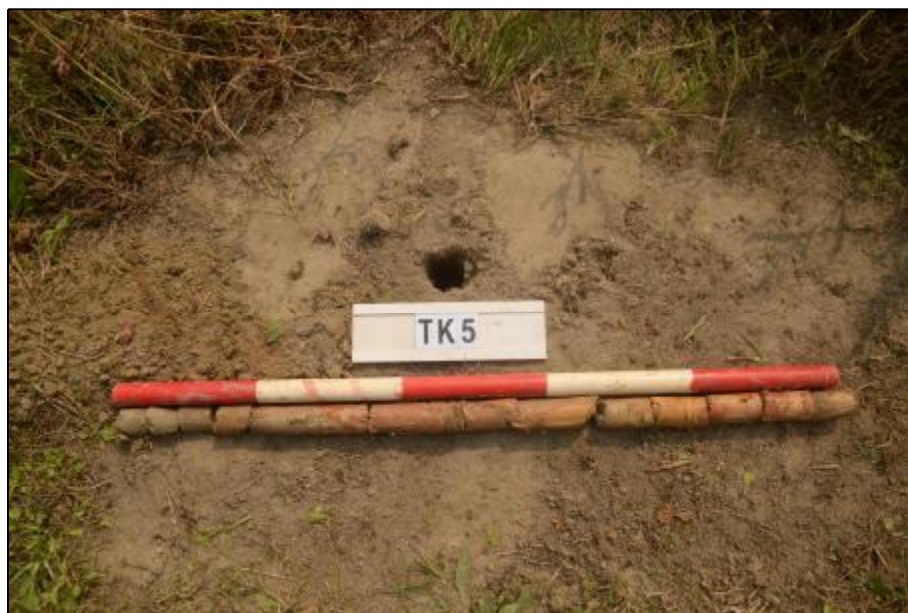
TK5: 位于地块一的中部，探孔中心坐标为：N23° 22' 01.48″，E113° 13' 07.32″。地层堆积情况如下：

①层：表土层，距地表0-0.1米，厚约0.1米，为灰褐色黏土，土质疏松，含有植物根茎。该层下即生土，为红黄灰色相间黏土，土质致密、纯净。

图 108 TK5 土样（标杆长 1.0 米，土样从左到右）

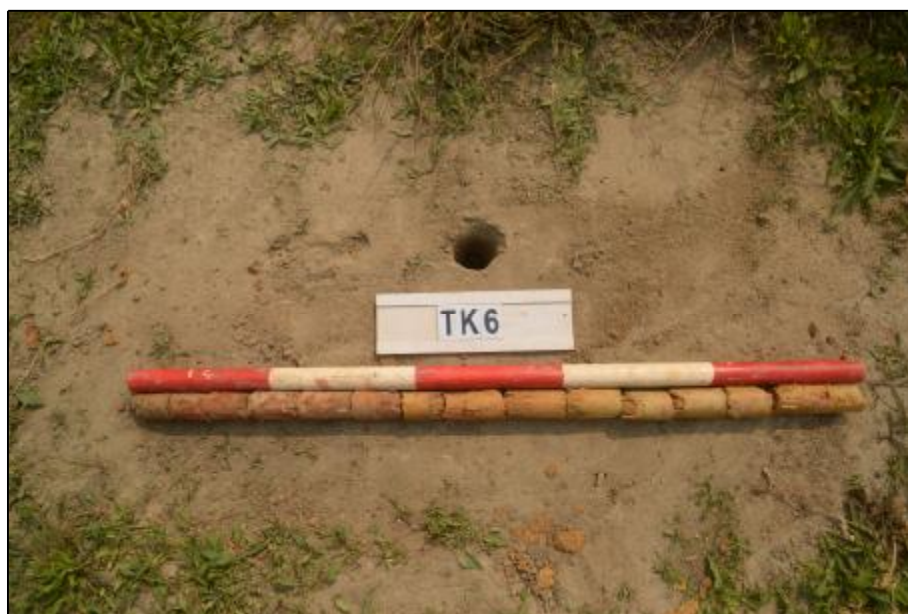
TK6: 位于地块一的东部，探孔中心坐标为：N23° 21' 29.56″，E113° 13' 41.34″。地层堆积情况如下：

①层：表土层，距地表0-0.04米，厚约0.04米，为灰褐色黏土，土质疏松，含有植物根茎。该层下即生土，为红黄色相间黏土，土质致密、纯净。

图 109 TK6 土样（标杆长 1.0 米，土样从左到右）

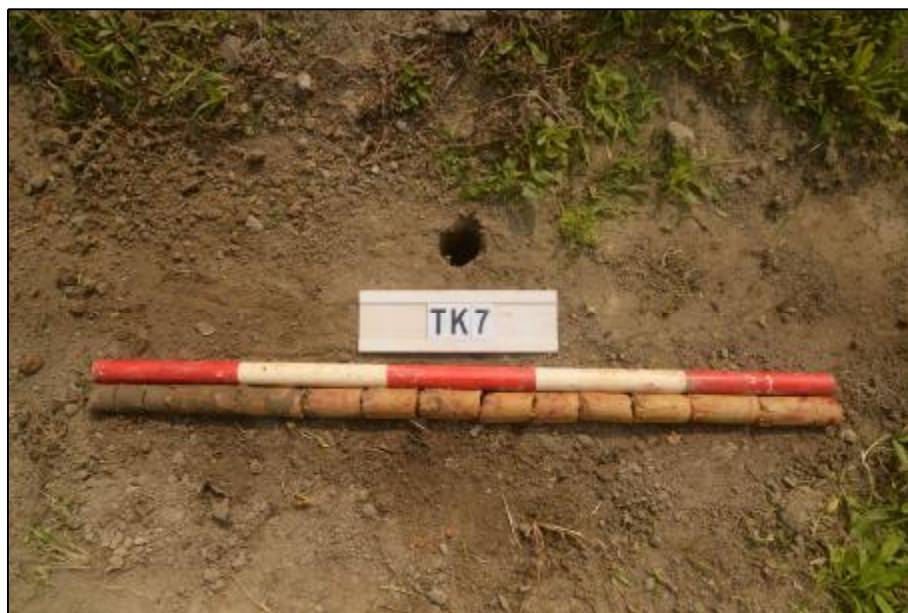
TK7: 位于地块一的东部, 探孔中心坐标为: N23° 22' 02.63", E113° 13' 55.31"。地层堆积情况如下:

①层: 表土层, 距地表0-0.3米, 厚约0.3米, 灰褐色黏土, 土质疏松, 含有植物根茎。该层下即生土, 为红黄色相间黏土, 土质致密、纯净。

图 110 TK7 土样 (标杆长 1.0 米, 土样从左到右)

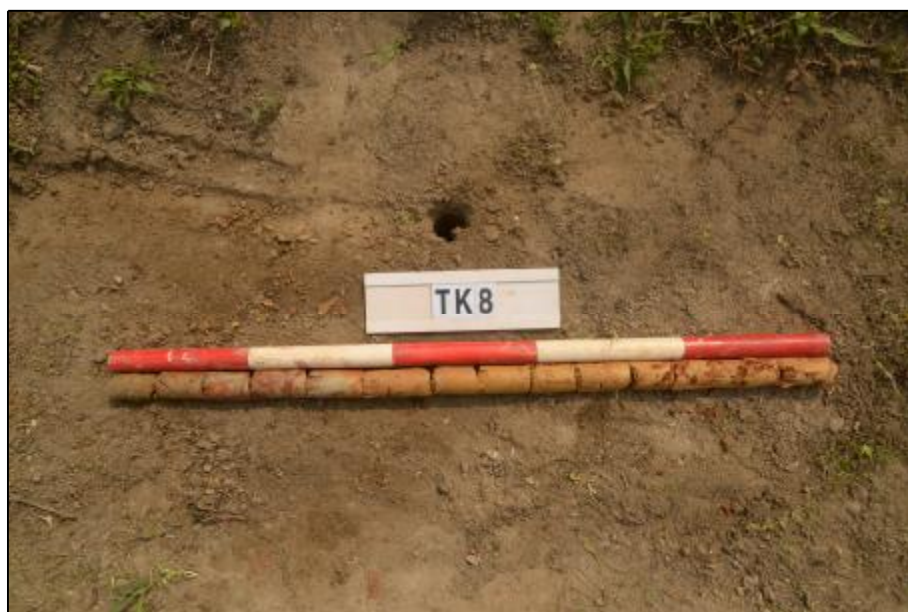
TK8: 位于地块一的东南部, 探孔中心坐标为: N23° 21' 57.43", E113° 14' 25.90"。地层堆积情况如下:

①层: 表土层, 距地表0-0.1米, 厚约0.1米, 为灰褐色黏土, 土质疏松, 含有植物根茎。该层下即生土, 为红黄色相间黏土, 土质致密、纯净。

图 111 TK8 土样 (标杆长 1.0 米, 土样从左到右)

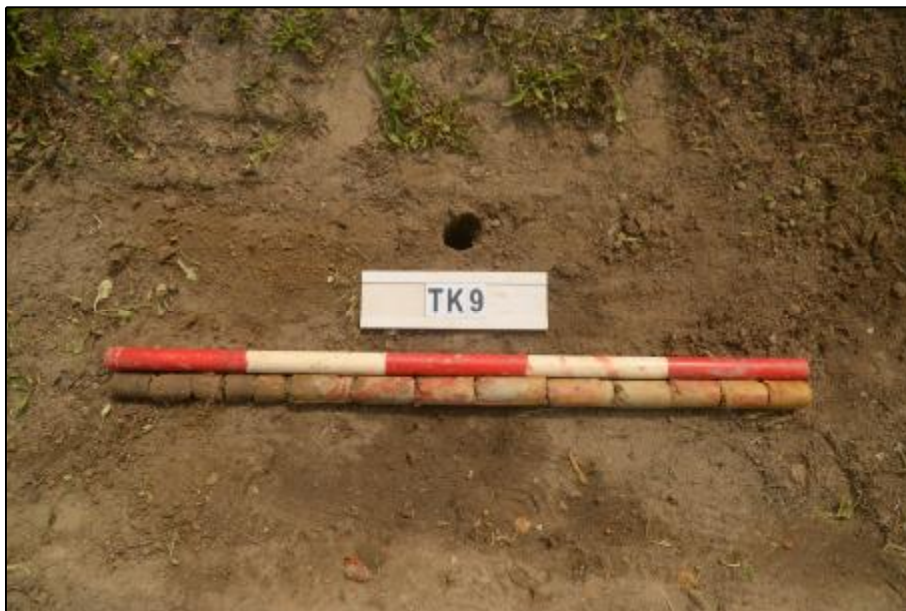
TK9: 位于地块一的东部，探孔中心坐标为：N23° 22' 31.64″，E113° 13' 53.63″。地层堆积情况如下：

①层：表土层，距地表 0-0.2 米，厚约 0.2 米，灰褐色黏土，土质疏松，含有植物根茎。该层下即生土，为红黄色相间黏土，土质致密、纯净。

图 112 TK9 土样（标杆长 1.0 米，土样从左到右）

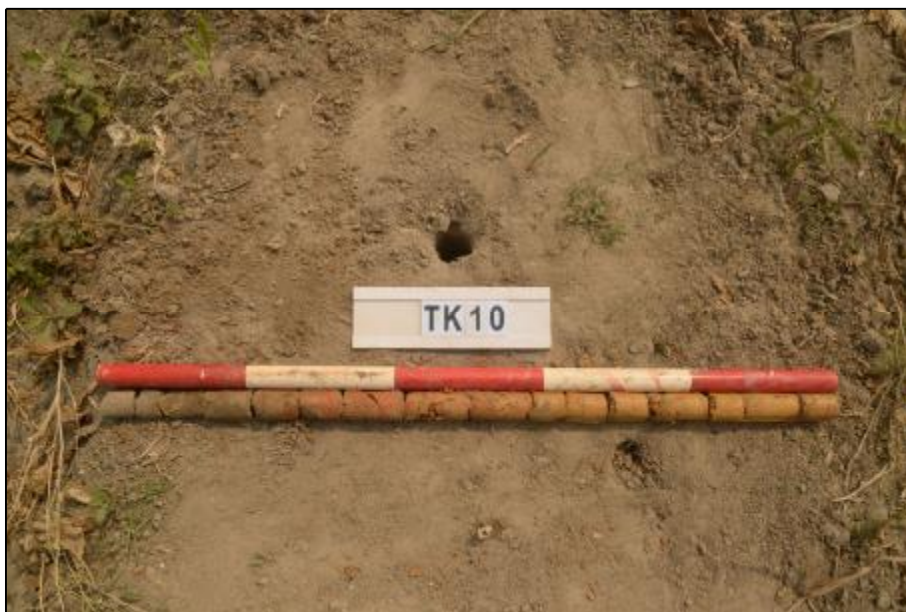
TK10: 位于地块一的东北部，探孔中心坐标为：N23° 22' 42.17″，E113° 14' 30.32″。地层堆积情况如下：

①层：表土层，距地表 0-0.2 米，厚约 0.2 米，灰褐色黏土，土质疏松，含有植物根茎。该层下即生土，红黄色相间黏土，土质致密、纯净。

图 113 TK10 土样（标杆长 1.0 米，土样从左到右）

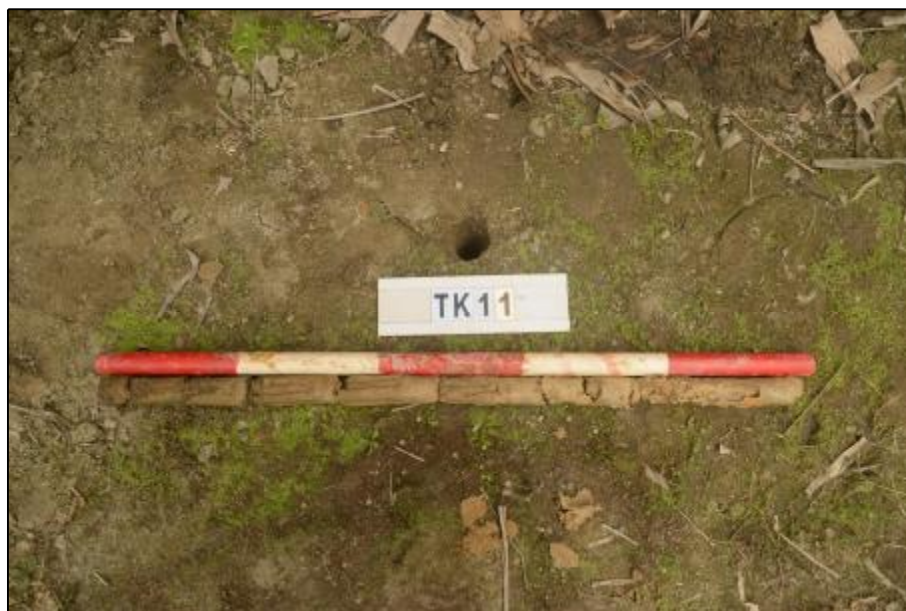
TK11: 位于地块二的南部, 探孔中心坐标为: N23° 24' 56.15", E113° 12' 36.02"。地层堆积情况如下:

①层: 表土层, 距地表 0-0.2 米, 厚约 0.2 米, 为灰褐色黏土, 土质疏松, 含有植物根茎。该层下为生土, 为黄灰色相间黏土, 土质致密、纯净。

图 114 TK11 土样 (标杆长 1.0 米, 土样从左到右)

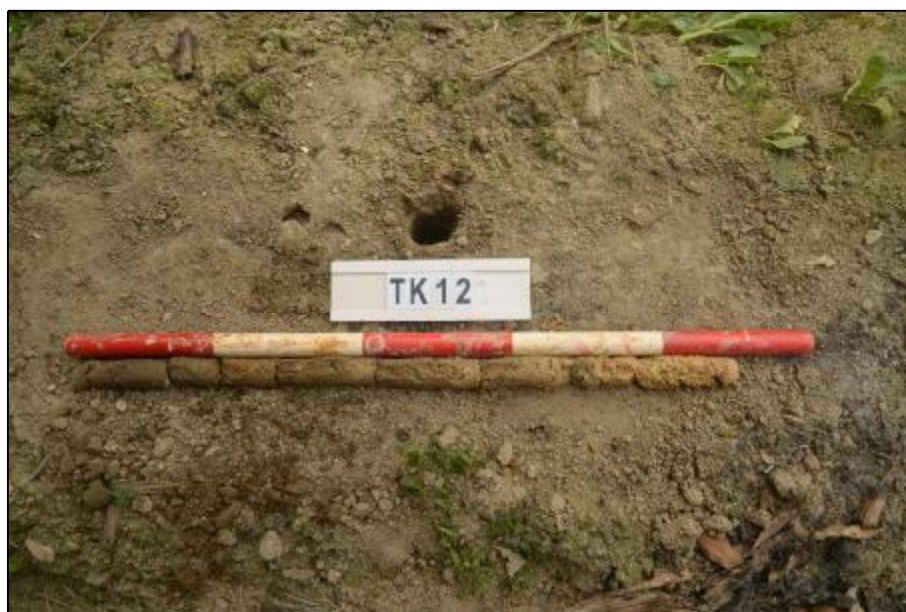
TK12: 位于地块二的南部, 探孔中心坐标为: N23° 25' 08.21", E113° 12' 55.67"。地层堆积情况如下:

①层: 表土层, 距地表 0-0.2 米, 厚约 0.2 米, 灰褐色黏土, 土质疏松, 含植物根茎。该层下为生土, 为黄褐色风化土, 土质致密、纯净。

图 115 TK12 土样 (标杆长 1.0 米, 土样从左到右)

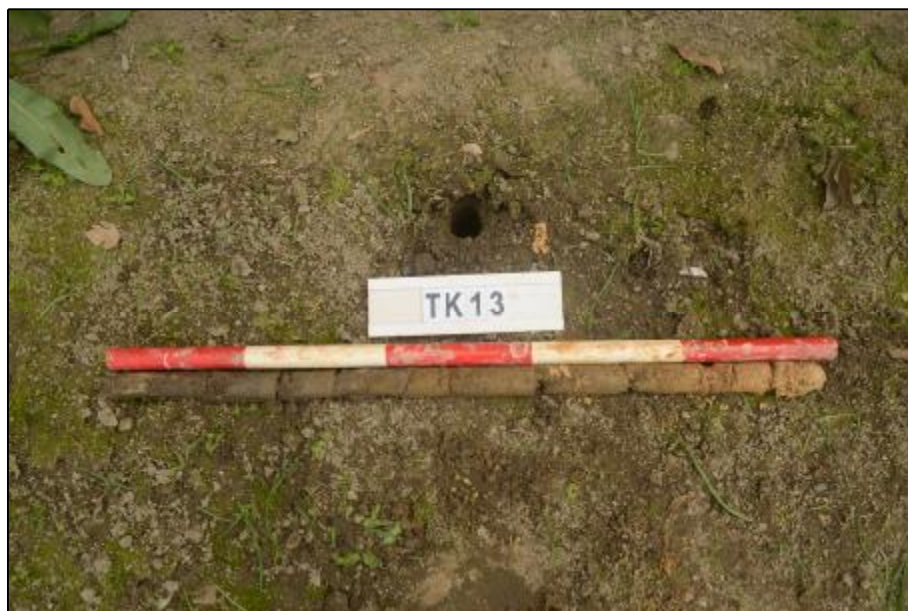
TK13: 位于地块二的南部，探孔中心坐标为：N23° 25' 31.59″，E113° 12' 55.59″。地层堆积情况如下：

①层：表土层，距地表 0-0.4 米，厚约 0.4 米，为灰褐色黏土，土质疏松，含植物根茎。该层下即生土，为黄褐色风化土，土质致密、纯净。

图 116 TK13 土样（标杆长 1.0 米，土样从左到右）

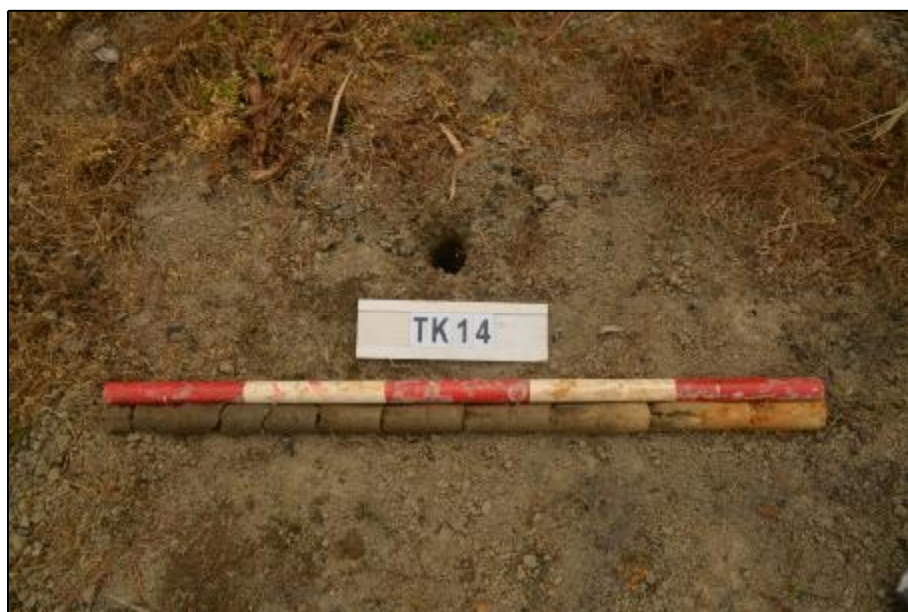
TK14: 位于地块二的北部，探孔中心坐标为：N23° 26' 14.69″，E113° 13' 04.63″。地层堆积情况如下：

①层：表土层，距地表 0-0.8 米，厚约 0.8 米，灰褐色黏土，土质疏松，含有植物根茎。该层下即生土，红黄色相间黏土，土质致密、纯净。

图 117 TK14 土样（标杆长 1.0 米，土样从左到右）

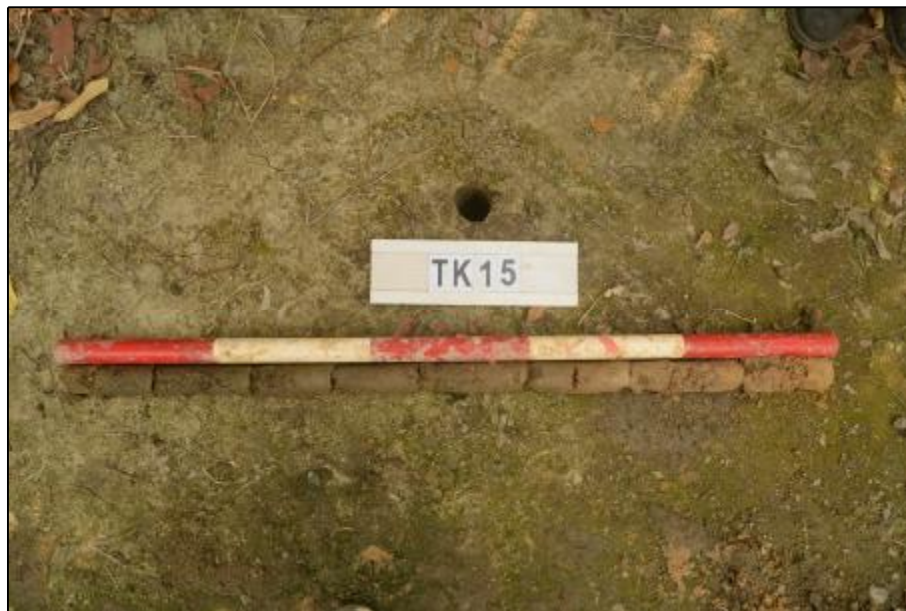
TK15: 位于地块二的北部，探孔中心坐标为：N23° 26' 00.48″，E113° 12' 57.87″。地层堆积情况如下：

①层：表土层，距地表0-0.65米，厚约0.65米，为灰褐色黏土，土质疏松，含植物根茎。该层下即生土，为黄褐色风化土，土质致密、纯净。

图 118 TK15 土样（标杆长 1.0 米，土样从左到右）

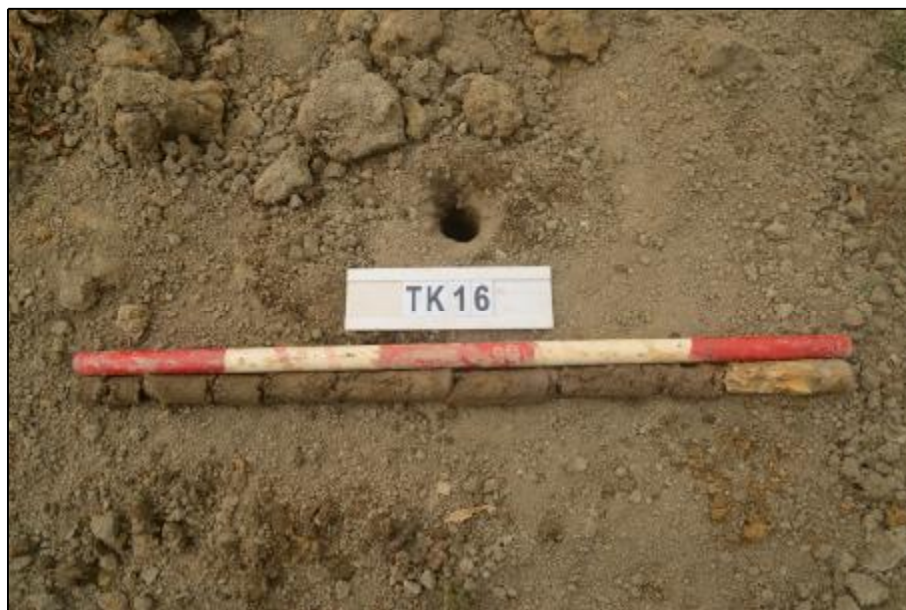
TK16: 位于地块二的北部，探孔中心坐标为：N23° 25' 48.70″，E113° 12' 46.85″。地层堆积情况如下：

①层：表土层，距地表0-0.85米，厚约0.85米，为灰褐色黏土，土质疏松，含有植物根茎。该层下即生土，为黄灰色相间黏土，土质致密、纯净。

图 119 TK16 土样（标杆长 1.0 米，土样从左到右）

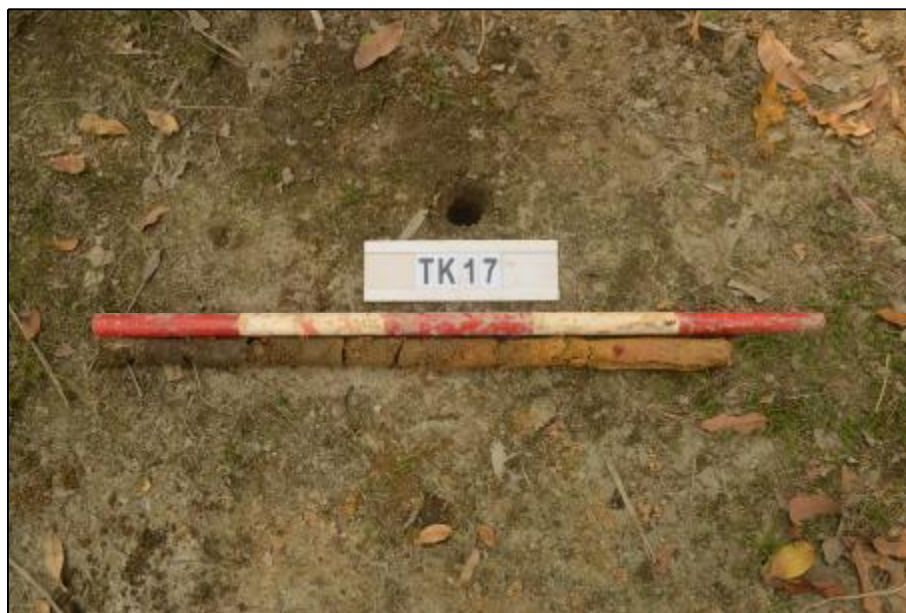
TK17: 位于地块二的北部, 探孔中心坐标为: N23° 26' 05.25", E113° 12' 28.23"。地层堆积情况如下:

①层: 表土层, 距地表 0-0.4 米, 厚约 0.4 米, 为灰褐色黏土, 土质疏松, 含有植物根茎。该层下即生土, 为黄褐色黏土, 土质致密、纯净。

图 120 TK17 土样 (标杆长 1.0 米, 土样从左到右)

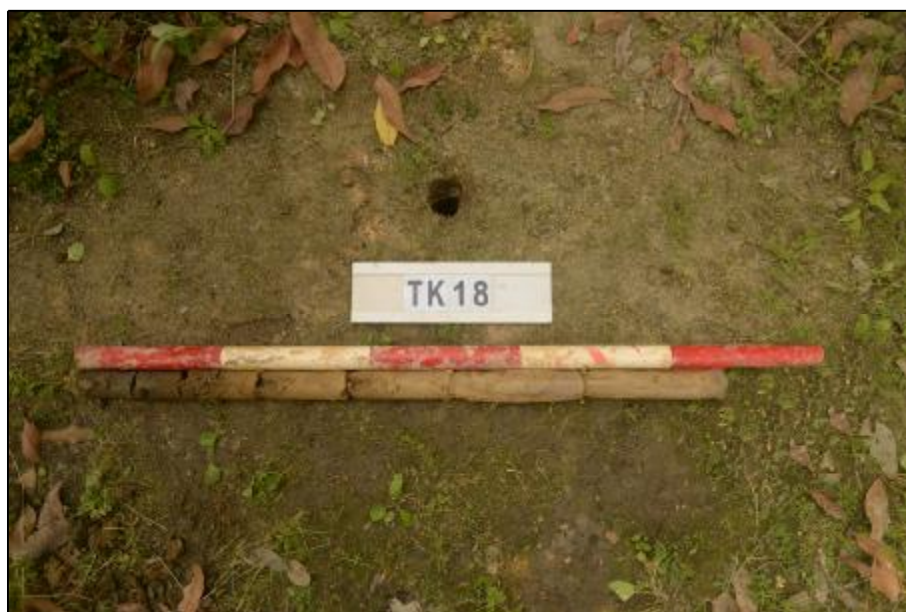
TK18: 位于地块二的北部, 探孔中心坐标为: N23° 26' 11.82", E113° 12' 12.15"。地层堆积情况如下:

①层: 表土层, 距地表 0-0.2 米, 厚约 0.2 米, 为灰褐色黏土, 土质疏松, 含有植物根茎。该层下即生土, 为黄灰色相间黏土, 土质致密、纯净。

图 121 TK18 土样 (标杆长 1.0 米, 土样从左到右)

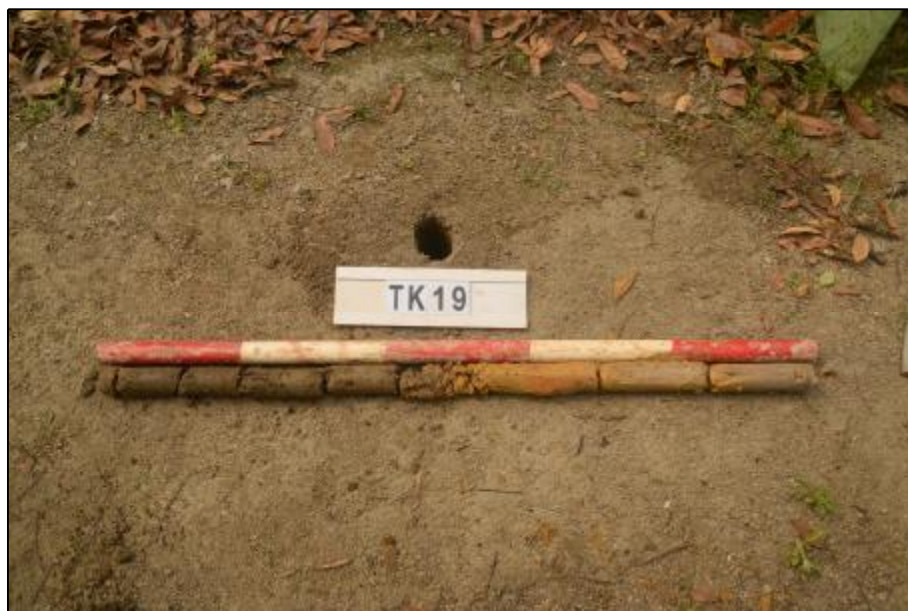
TK19: 位于地块二的北部，探孔中心坐标为：N23° 25' 59.09″，E113° 12' 04.69″。地层堆积情况如下：

①层：表土层，距地表 0-0.5 米，厚约 0.5 米，为灰褐色黏土，土质疏松，含植物根茎。该层下即生土，为红黄色相间黏土，土质致密、纯净。

图 122 TK19 土样（标杆长 1.0 米，土样从左到右）

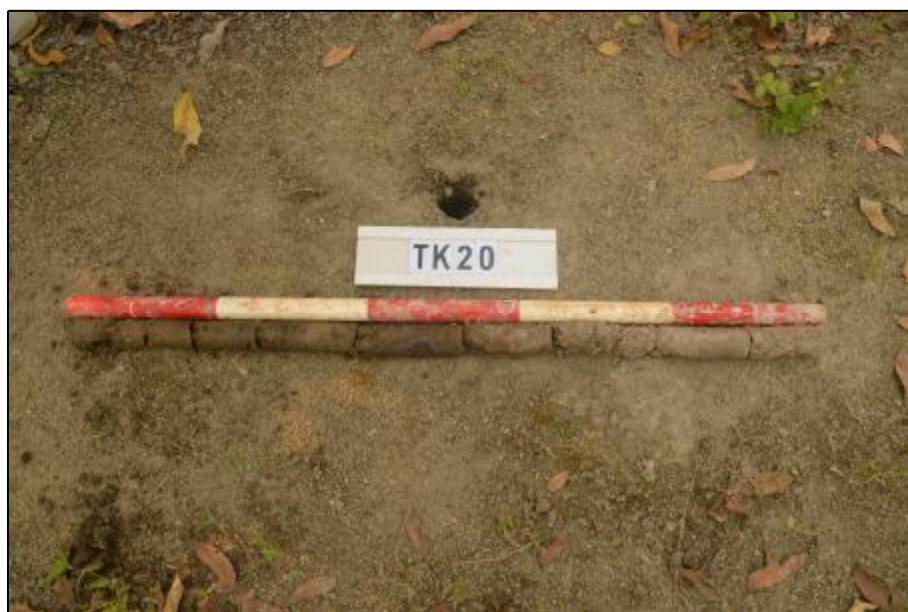
TK20: 位于地块二的西北部，探孔中心坐标为：N23° 26' 22.13″，E113° 11' 47.84″。地层堆积情况如下：

①层：表土层，距地表 0-0.5 米，厚约 0.5 米，为灰褐色黏土，土质疏松，含有植物根茎。该层下即生土，为灰色黏土，土质致密、纯净。

图 123 TK20 土样（标杆长 1.0 米，土样从左到右）
