花都区炭步镇垂裕小学重建项目
考古调查工作报告

广州市文物考古研究院

二〇二三年四月

项目名称：花都区炭步镇垂裕小学重建项目

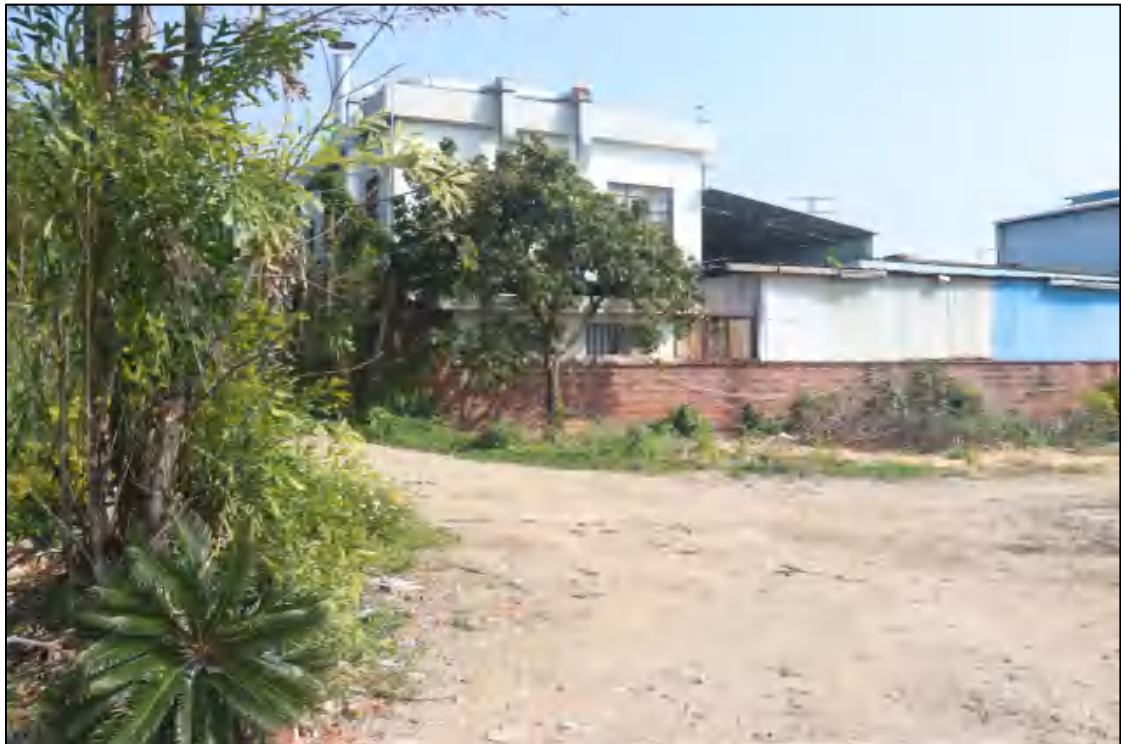
图 8 地块东部现状（西北-东南）

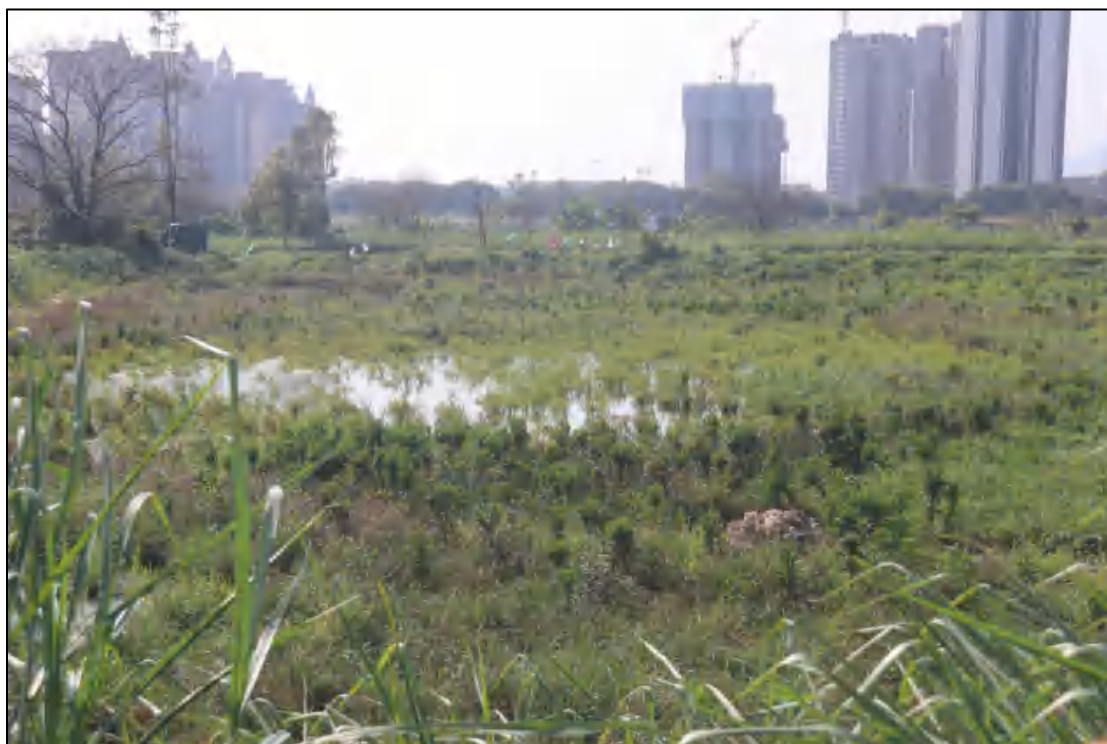
图 9 地块西部现状（东-西）

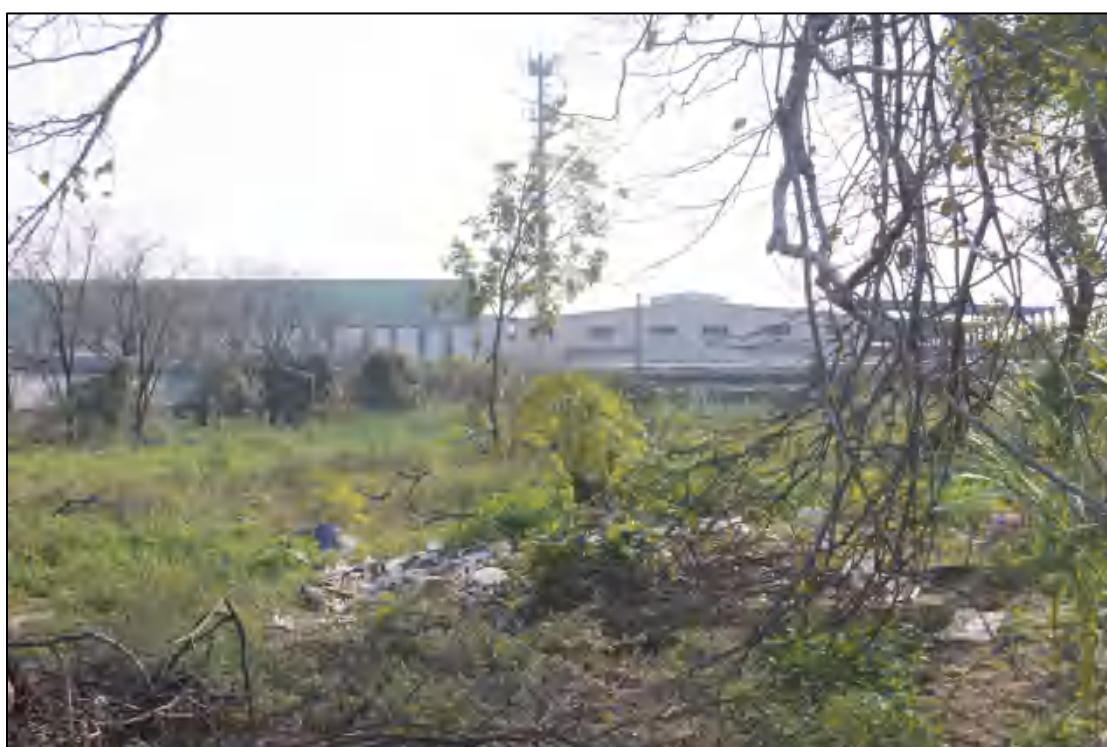
图 10 地块南部现状（北-南）

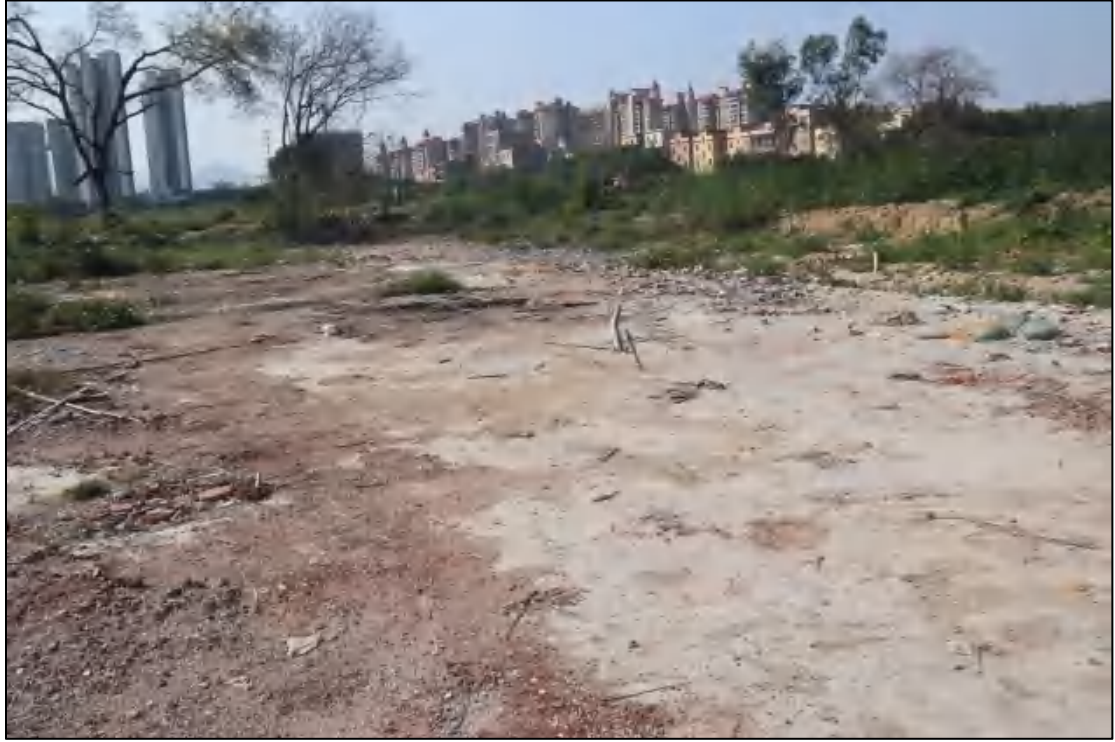
图 11 地块北部现状（南-北）

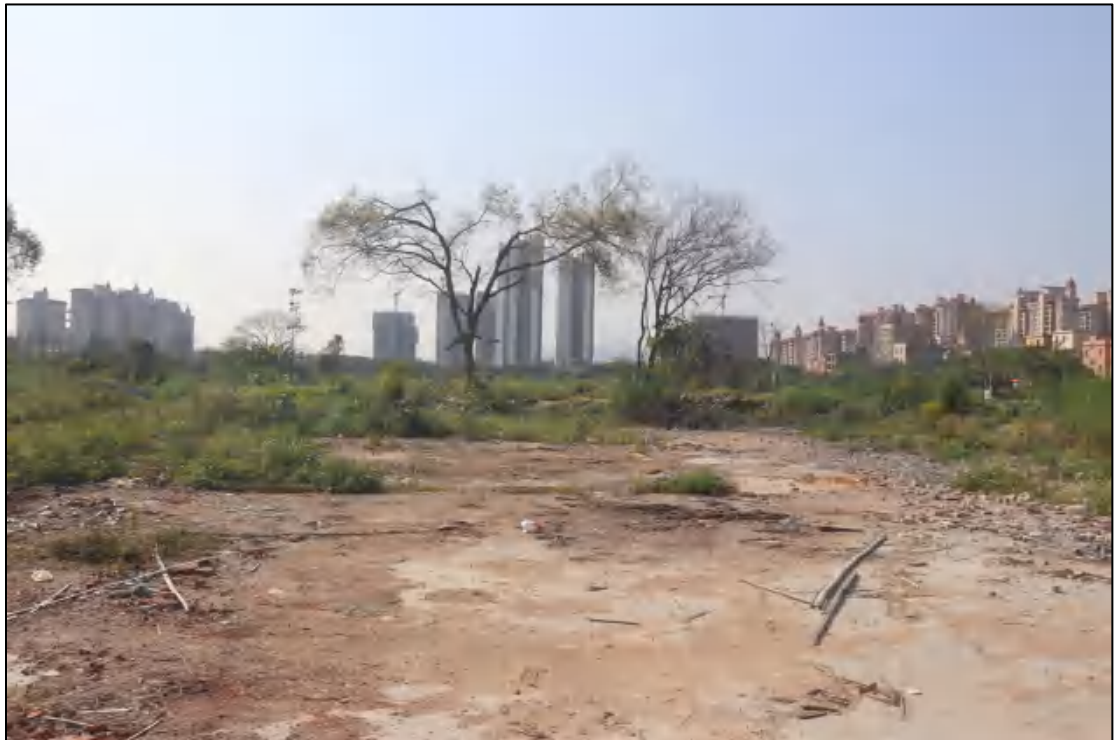
图 12 地块中部现状（东北-西南）

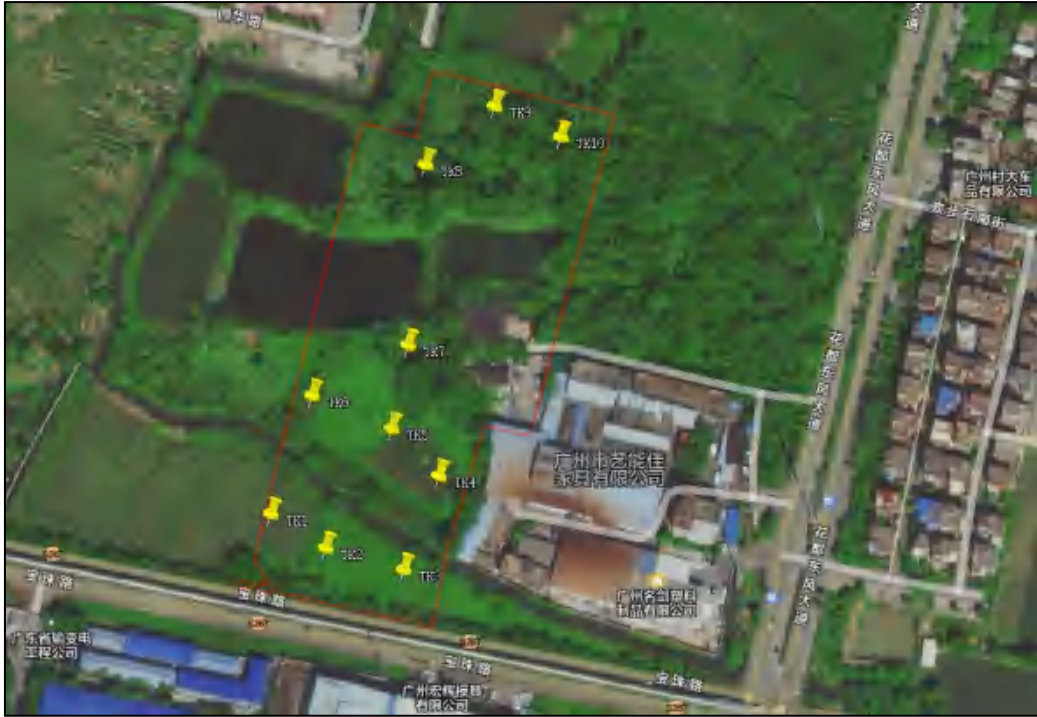
为了进一步掌握项目地块内的地层情况，根据实际条件，我们在地块内进行了探孔试探，编号为 TK1-TK10, 其具体情况如下：

图 13 地块内试探探孔位置示意图（黄色标记点）

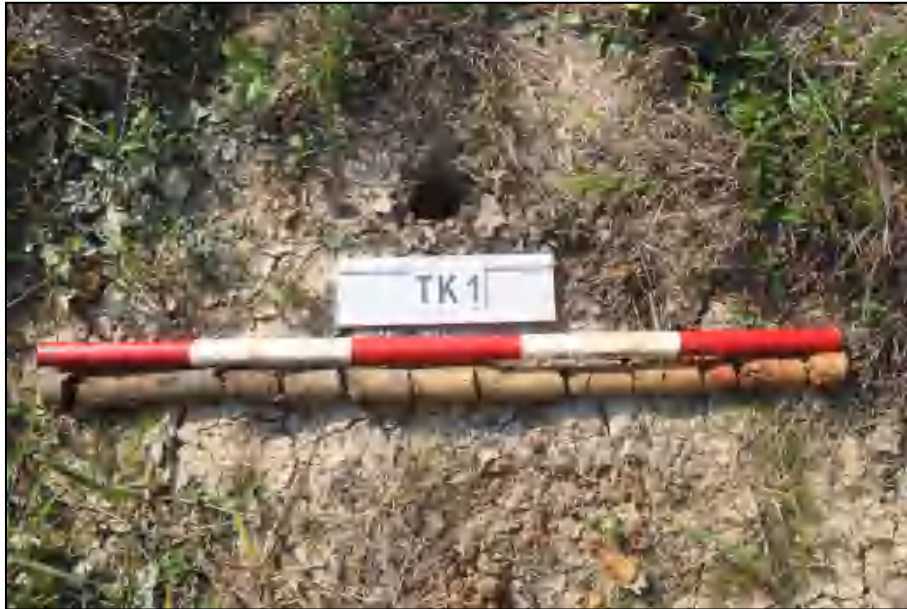
TK1: 位于该项目地块西南部, 探孔中心坐标为: $N23^{\circ} 19' 56.99''$, $E113^{\circ} 7' 5.62''$ 。地层堆积情况如下:

①层: 表土层, 距地表 0-0.3 米, 厚约 0.3 米, 灰褐色黏土, 土质较疏松, 包含植物根系。该层下为生土, 黄褐色黏土, 土质较致密。

图 15 TK1 土样 (标杆长 1 米, 土样由左到右)

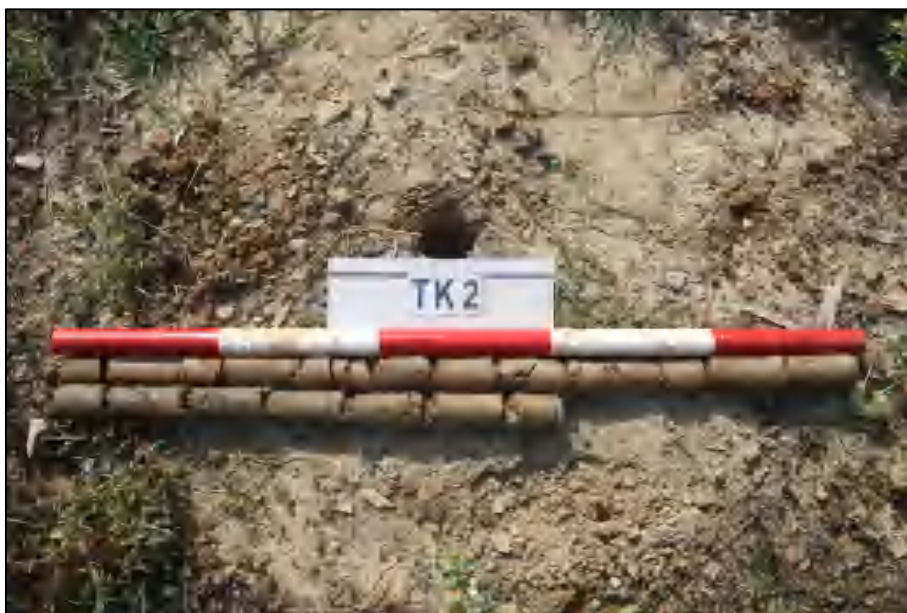
TK2: 位于该项目地块南部, 探孔中心坐标为: $N23^{\circ} 19' 56.41''$, $E113^{\circ} 7' 6.65''$ 。地层堆积情况如下:

①层: 表土层, 距地表 0-1.0 米, 厚约 1.0 米, 灰褐色黏土, 土质较疏松, 包含植物根系。该层下为生土, 灰褐色黏土, 夹含红黄色风化石碎块。

图 16 TK2 土样 (标杆长 1 米, 土样由左上到右下)

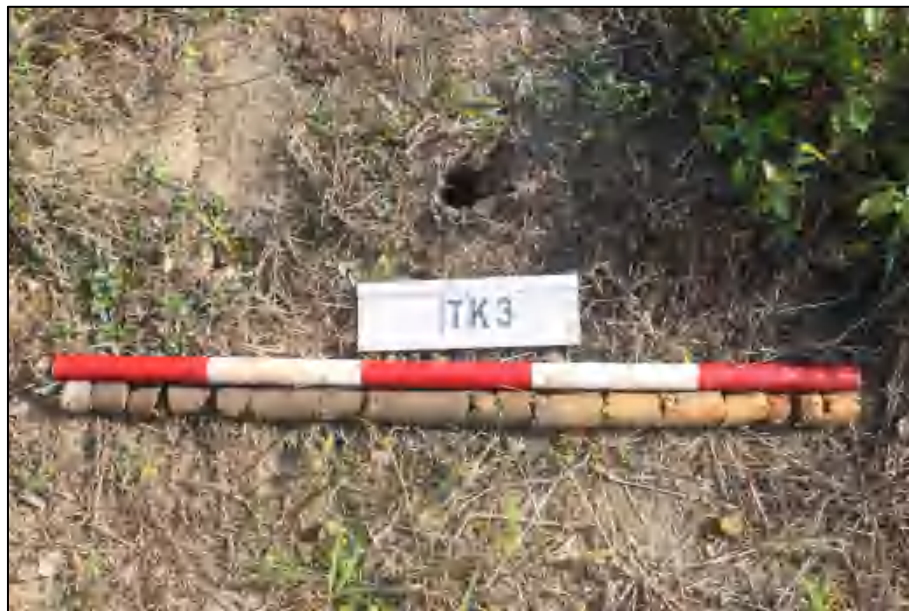
TK3: 位于该项目地块东南部, 探孔中心坐标为: $N23^{\circ} 19' 56.03''$, $E113^{\circ} 7' 8.13''$ 。地层堆积情况如下:

①层: 表土层, 距地表 0-0.5 米, 厚约 0.5 米, 灰褐色黏土, 土质较疏松, 包含大量植物根系。该层下为生土, 黄褐色黏土, 土质较致密。

图 17 TK3 土样 (标杆长 1 米, 土样由左到右)

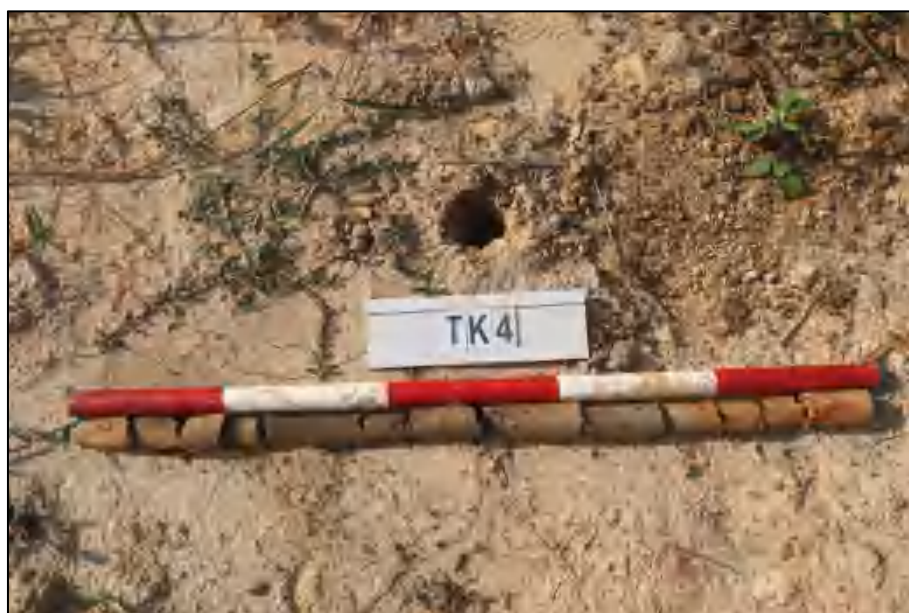
TK4: 位于该项目地块东部, 探孔中心坐标为: $N23^{\circ} 19' 57.64''$, $E113^{\circ} 7' 8.78''$ 。地层堆积情况如下:

①层: 表土层, 距地表 0-0.7 米, 厚约 0.7 米, 灰褐色黏土, 土质较疏松, 含少量植物根系。该层下为生土, 黄褐色黏土, 土质较致密。

图 18 TK4 土样 (标杆长 1 米, 土样由左到右)

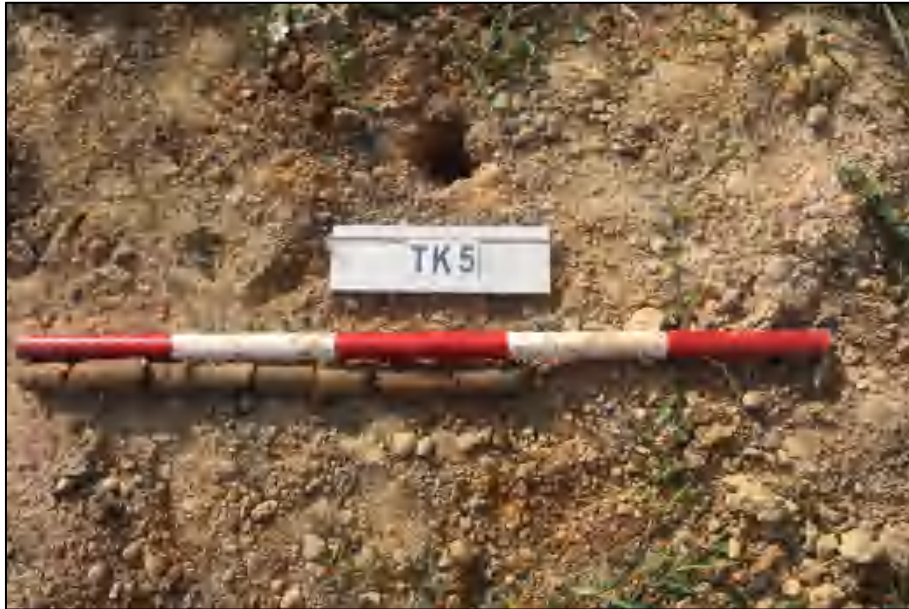
TK5: 位于该项目地块中部, 探孔中心坐标为: $N23^{\circ} 19' 58.47''$, $E113^{\circ} 7' 7.89''$ 。地层堆积情况如下:

①层: 表土层, 距地表 0-0.4 米, 厚约 0.4 米, 灰褐色黏土, 土质较疏松, 包含少量植物根系。该层下为生土, 黄褐色黏土, 土质较致密。

图 19 TK5 土样 (标杆长 1 米, 土样由左到右)

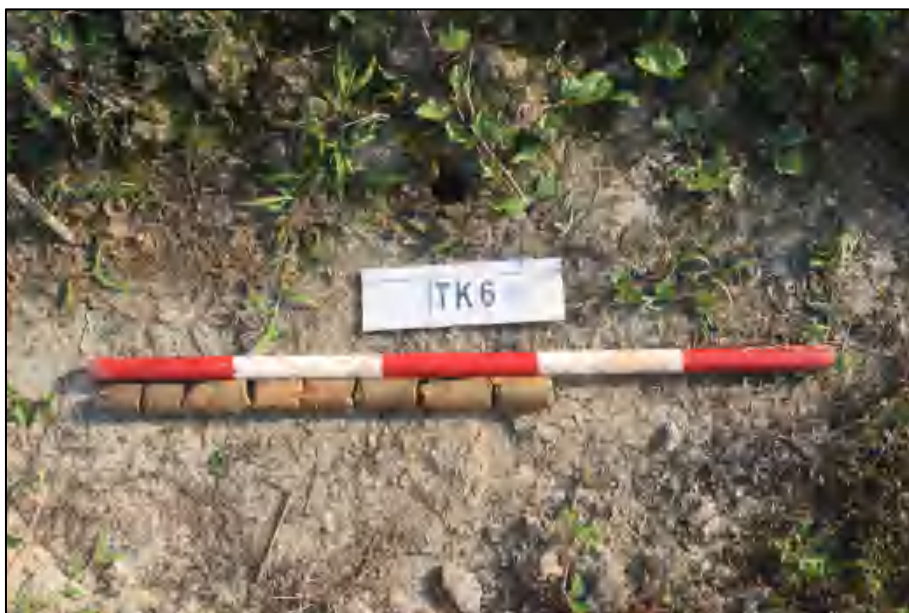
TK6: 位于该项目地块西部, 探孔中心坐标为: $N23^{\circ} 19' 59.03''$, $E113^{\circ} 7' 6.40''$ 。地层堆积情况如下:

①层: 表土层, 距地表 0-0.1 米, 厚约 0.1 米, 灰褐色黏土, 土质较疏松, 包含大量植物根系。该层下为生土, 黄褐色黏土, 土质较致密。

图 20 TK6 土样 (标杆长 1 米, 土样由左到右)

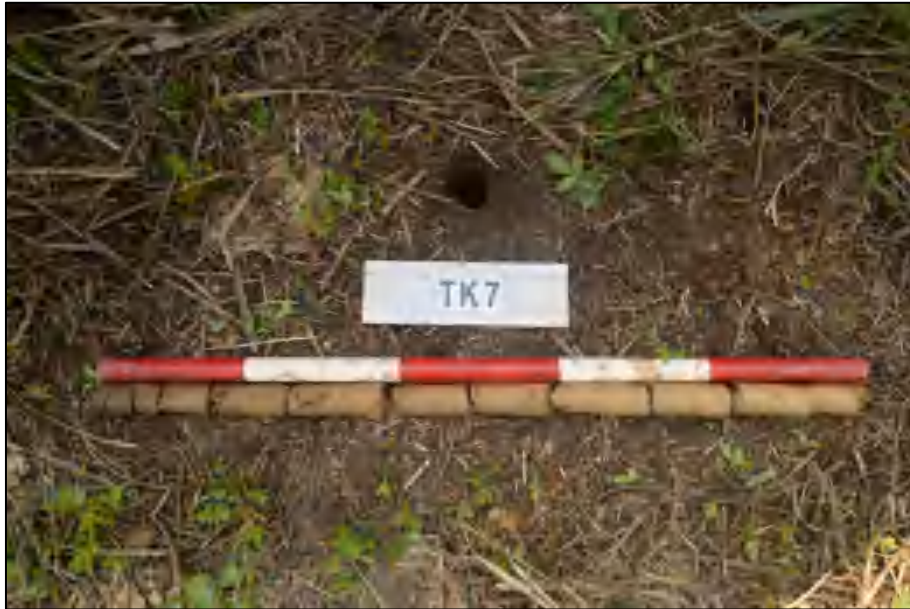
TK7: 位于该项目地块中部, 探孔中心坐标为: $N23^{\circ} 19' 59.89''$, $E113^{\circ} 7' 8.19''$ 。地层堆积情况如下:

①层: 表土层, 距地表 0-0.3 米, 厚约 0.3 米, 灰褐色黏土, 土质较疏松, 包含少量植物根系。该层下为生土, 黄褐色黏土, 土质较致密。

图 21 TK7 土样 (标杆长 1 米, 土样由左到右)

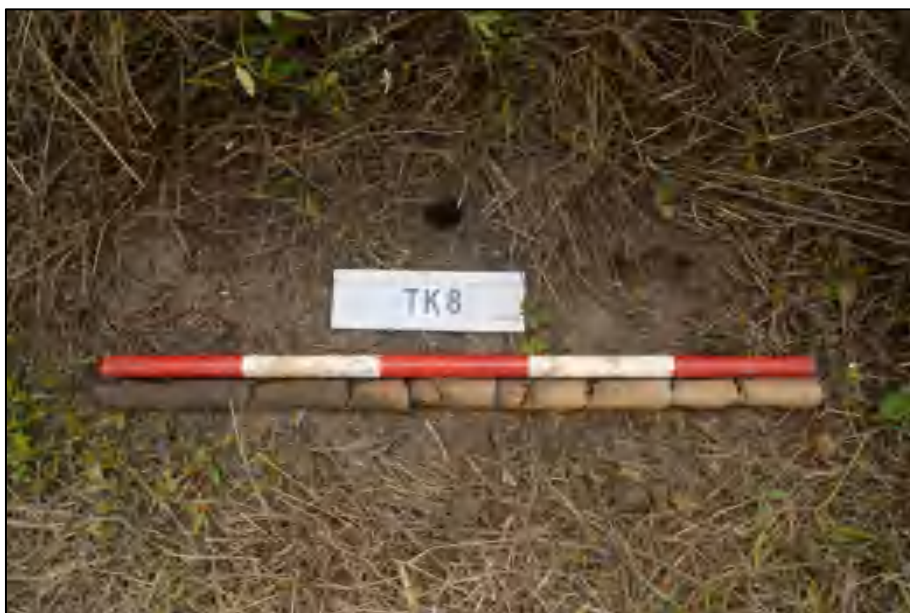
TK8: 位于该项目地块西北部, 探孔中心坐标为: $N23^{\circ} 20' 3.00''$, $E113^{\circ} 7' 8.52''$ 。地层堆积情况如下:

①层: 表土层, 距地表 0-0.4 米, 厚约 0.4 米, 灰褐色黏土, 土质较疏松, 包含大量植物根系。该层下为生土, 黄褐色黏土, 土质较致密。

图 22 TK8 土样 (标杆长 1 米, 土样由左到右)

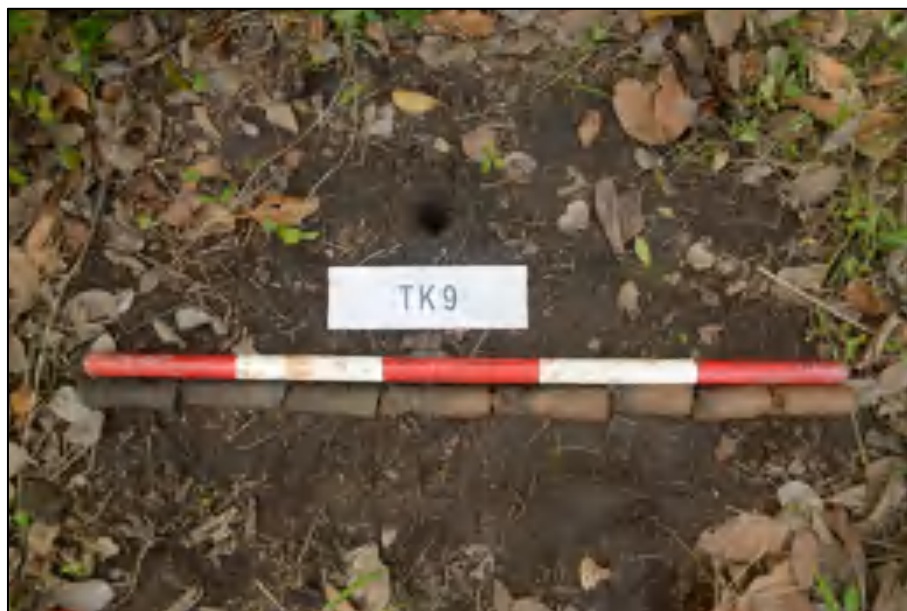
TK9: 位于该项目地块北部, 探孔中心坐标为: $N23^{\circ} 20' 4.01''$, $E113^{\circ} 7' 9.82''$ 。地层堆积情况如下:

①层: 表土层, 距地表 0-0.6 米, 厚约 0.6 米, 灰褐色黏土, 土质较疏松, 包含少量植物根系。该层下为生土, 黄褐色黏土, 土质较致密。

图 23 TK9 土样 (标杆长 1 米, 土样由左到右)

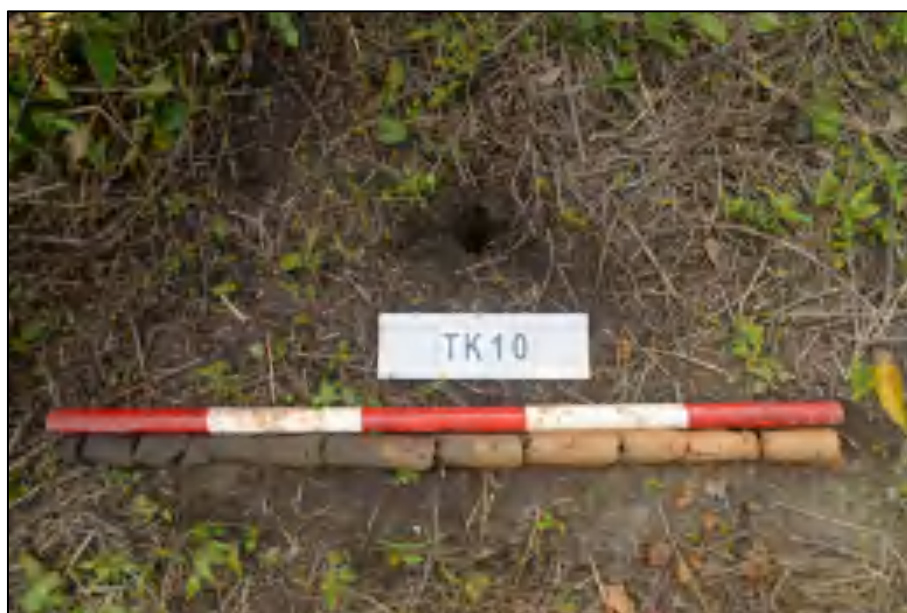
TK10: 位于该项目地块东北部, 探孔中心坐标为: $N23^{\circ} 20' 3.48''$, $E113^{\circ} 7' 11.05''$ 。地层堆积情况如下:

①层: 表土层, 距地表 0-0.5 米, 厚约 0.5 米, 灰褐色黏土, 土质较疏松, 包含大量植物根系。该层下为生土, 黄褐色黏土, 土质较致密。

图 24 TK10 土样 (标杆长 1 米, 土样由左到右)
