田野档案编号：GZKG-2023-077 (DC)

番禺区东晓南路-广州南站连
接线南段工程项目
考古调查工作报告

广州市文物考古研究院

二〇二三年四月

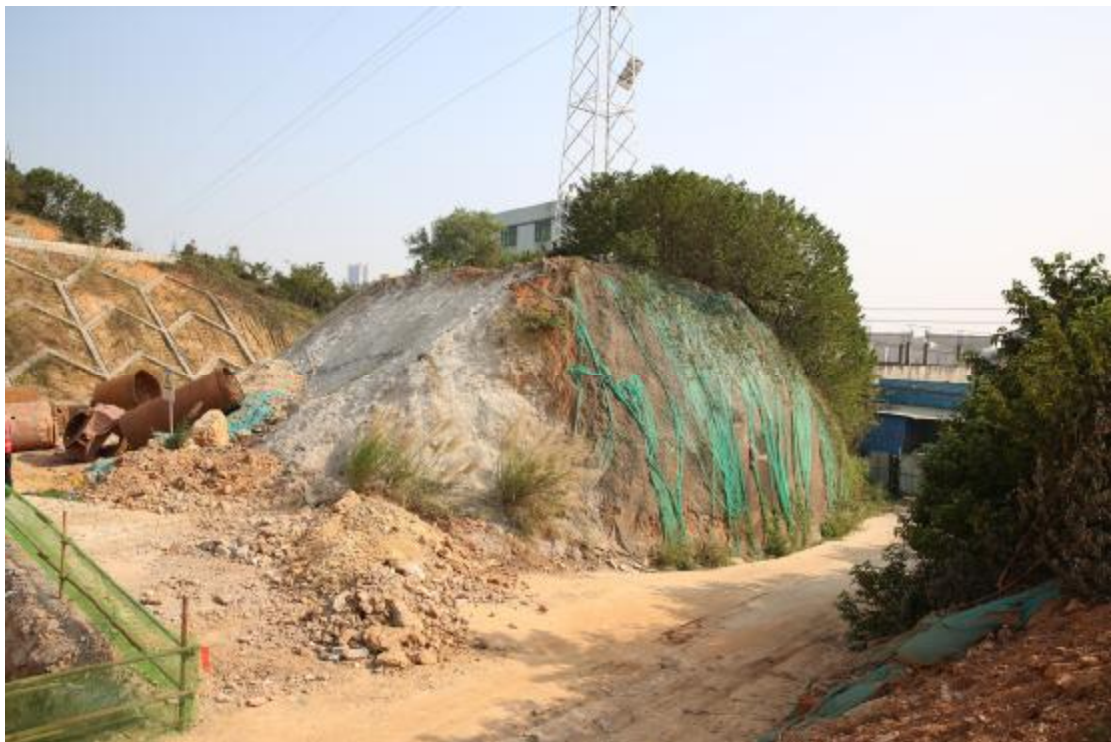
图 17 石壁段山岗现状（西北-东南）

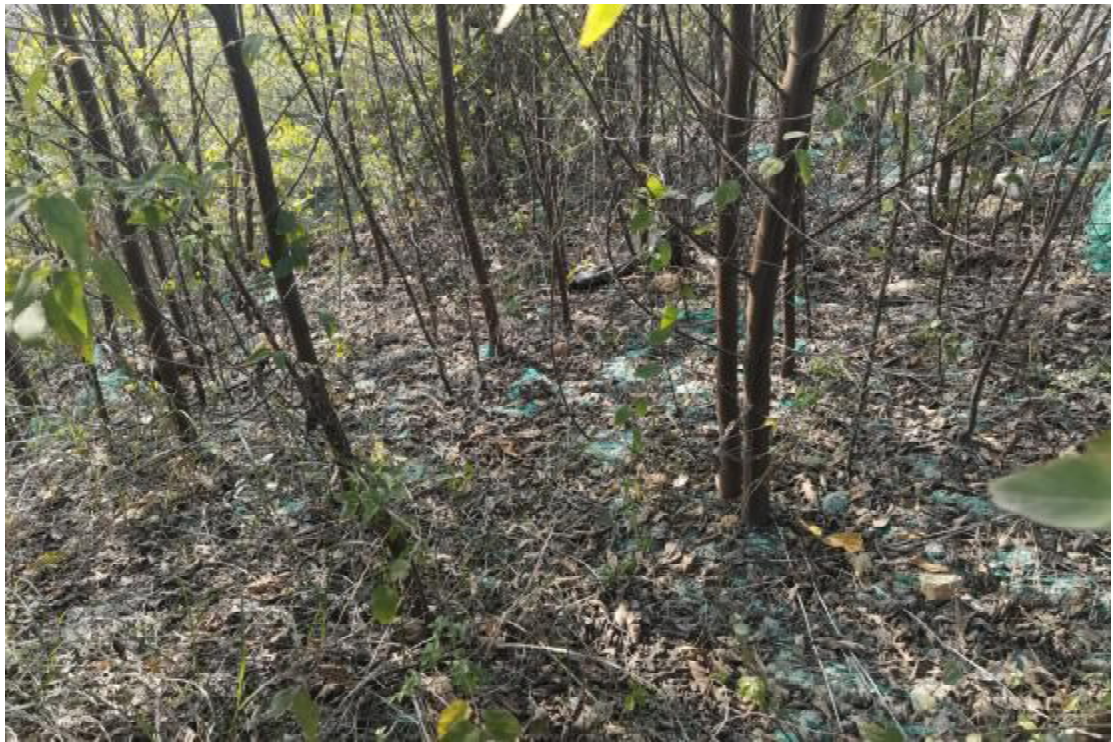
图 18 石壁段山岗地表现状（东北-西南）

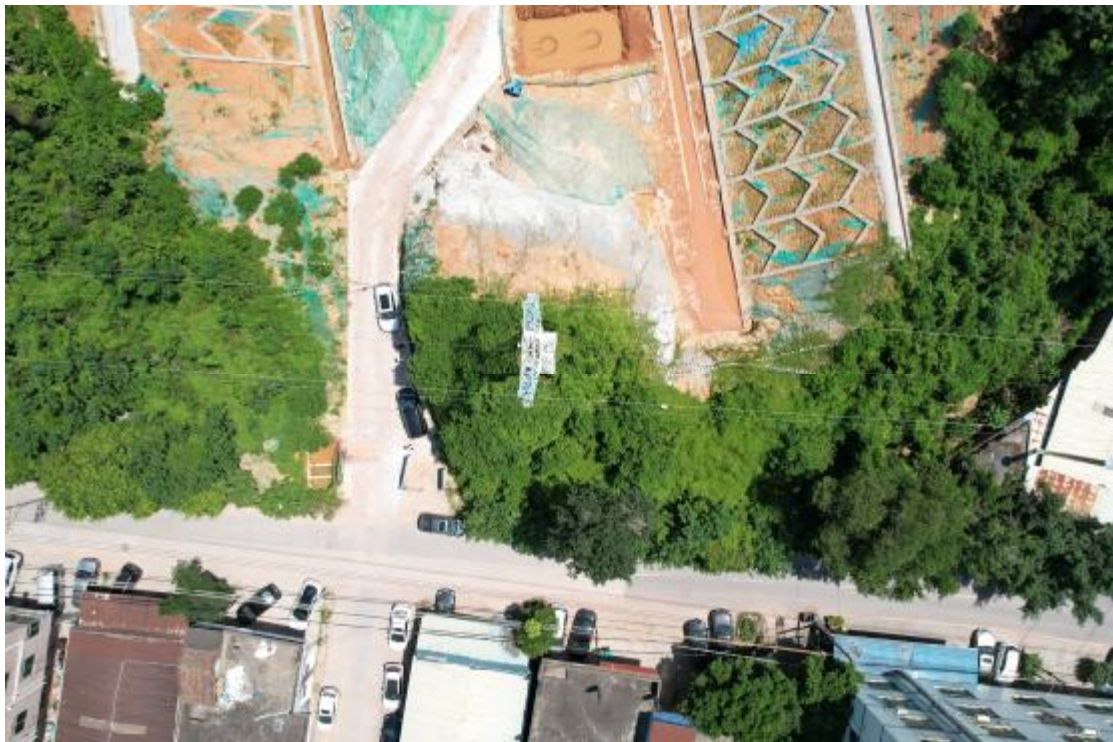
图 19 山岗保留原始地貌部分航拍（上北-下南）

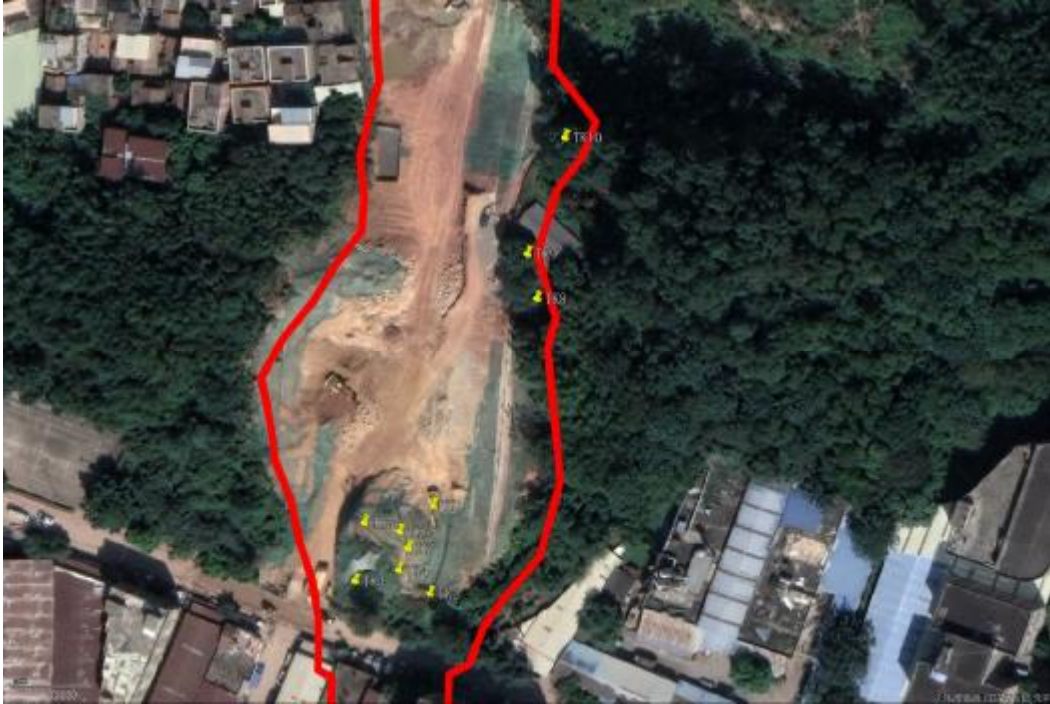
根据地形地貌及考古调查的工作需要,为了进一步了解并掌握该地块内地层堆积情况,结合已施工情况,在剩余山岗及山岗周边范围内进行试探,选取 10 个标准型探孔,编号为 TK1-TK10。其具体情况简要如下:

图 26 试探标准孔分布图（黄色标记点为试探探孔）

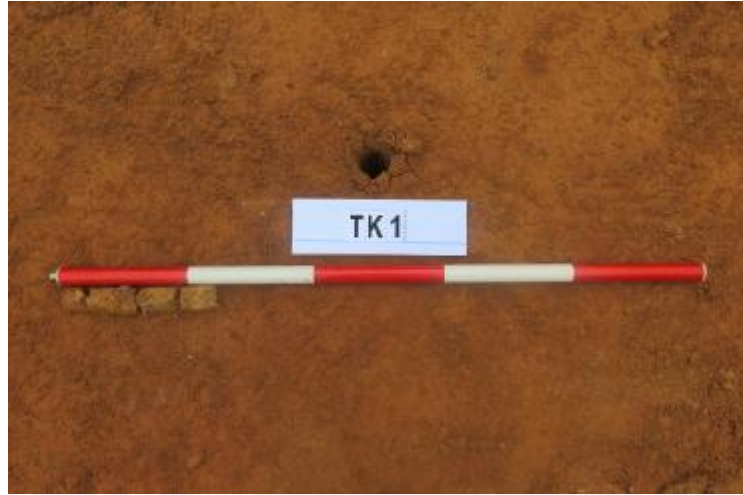
TK1: 位于地块内中部剩余山岗下，探孔中心坐标为:N23° 0' 21.27"，E113° 15' 45.47"。地层堆积情况如下：

开口即为生土，为红黄色风化土，土质致密、纯净。

图 30 TK1 土样（一米标杆，土样由左往右）

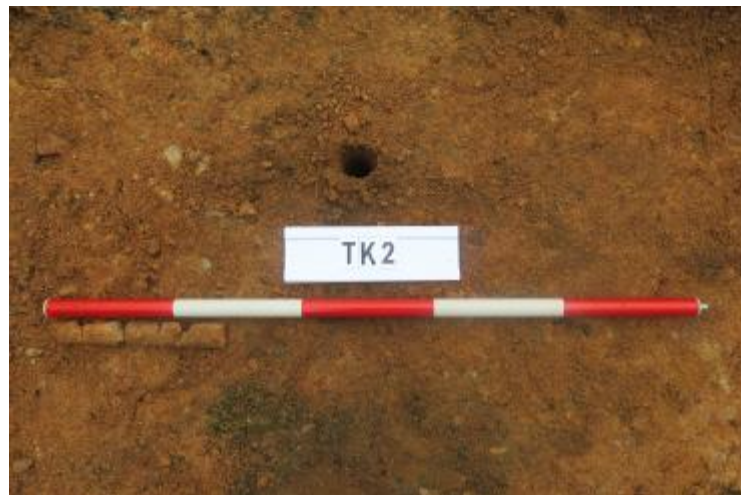
TK2: 位于地块内中部剩余山岗山脚，探孔中心坐标为:N23° 0' 20.52"，E113° 15' 45.43"。地层堆积情况如下：

开口即为生土，为红黄色风化土，土质致密、纯净。

图 31 TK2 土样（一米标杆，土样由左往右）

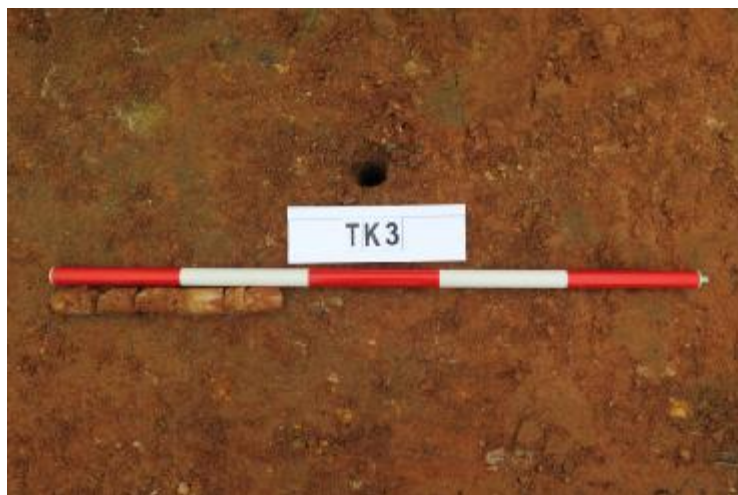
TK3: 位于地块内中部剩余山岗西南部，探孔中心坐标为:N23° 0' 20.62"，E113° 15' 44.74"。地层堆积情况如下：

①层：表土层，距地表深 0-0.2 米，厚 0.2 米，为灰红色黏土，土质疏松，含植物根系、砂砾；以下为红黄色风化土，土质致密、纯净，系生土。

图 32 TK3 土样（一米标杆，土样由左往右）

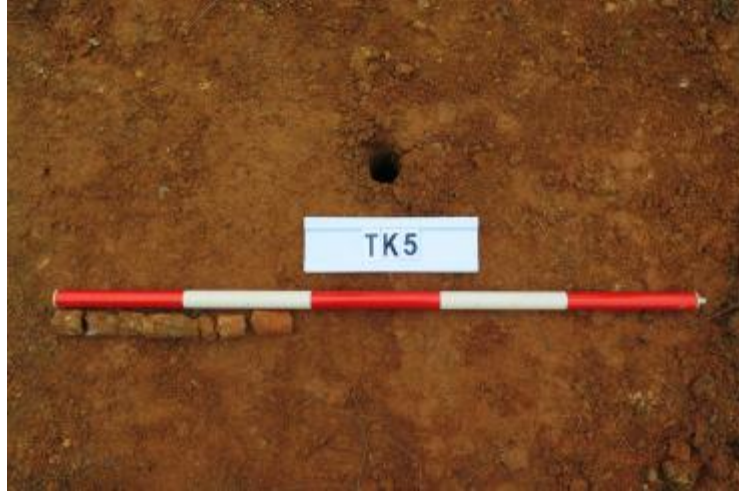
TK5: 位于地块内中部剩余山岗山顶，探孔中心坐标为:N23° 0' 21.12"，E113° 15' 44.83"。地层堆积情况如下：

①层：表土层，距地表深 0-0.1 米，厚 0.1 米，为灰红色黏土，土质疏松，含植物根系、砂砾；以下为红黄色风化土，土质致密、纯净，系生土。

图 34 TK5 土样（一米标杆，土样由左往右）

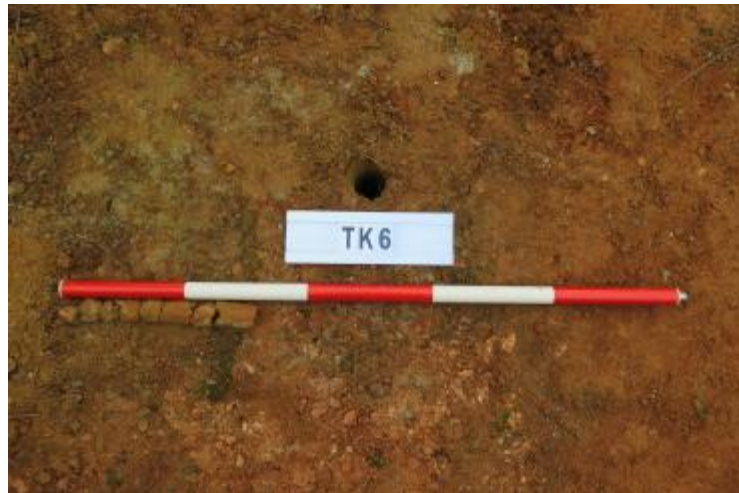
TK6: 位于地块内中部剩余山岗山顶，探孔中心坐标为:N23° 0' 21.05"，E113° 15' 45.15"。地层堆积情况如下：

①层：表土层，距地表深 0-0.1 米，厚 0.1 米，为灰红色黏土，土质疏松，含植物根系、砂砾；以下为红黄色风化土，土质致密、纯净，系生土。

图 35 TK6 土样（一米标杆，土样由左往右）

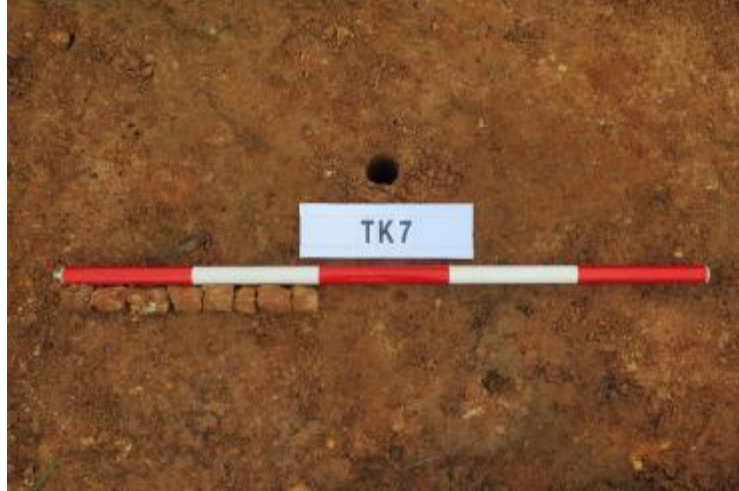
TK7: 位于地块内中部剩余山岗山顶，探孔中心坐标为:N23° 0' 20.90" ， E113° 15' 45.23" 。地层堆积情况如下：

①层：表土层，距地表深 0-0.17 米，厚 0.17 米，为灰红色黏土，土质疏松，含植物根系、砂砾；以下为红黄色风化土，土质致密、纯净，系生土。

图 36 TK7 土样（一米标杆，土样由左往右）

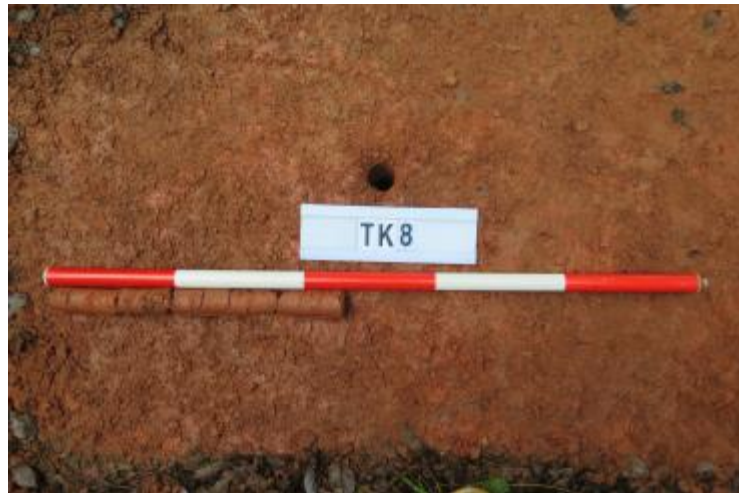
TK8: 位于地块内中部，探孔中心坐标为:N23° 0' 23.04" ， E113° 15' 46.43" 。地层堆积情况如下：

①层：表土层，距地表深 0-0.2 米，厚 0.2 米，为灰褐色黏土，土质疏松，含植物根系；以下为红褐色黏土，土质致密、纯净，系生土。

图 37 TK8 土样（一米标杆，土样由左往右）

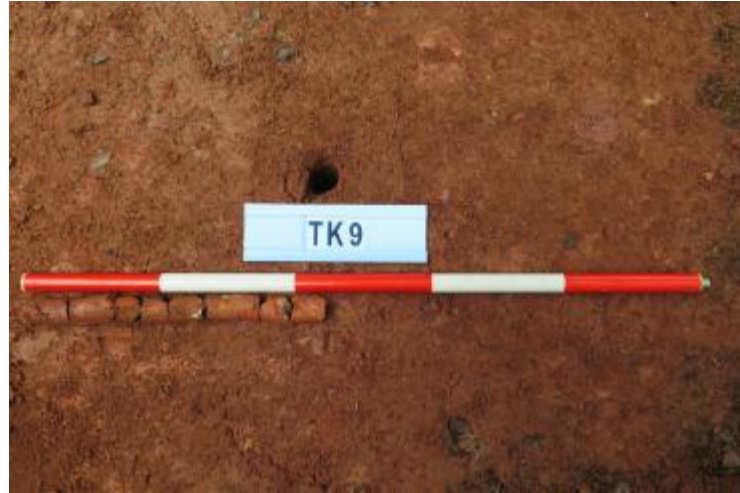
TK9: 位于地块内中部，探孔中心坐标为:N23° 0' 23.42" ， E113° 15' 46.34" 。地层堆积情况如下：

①层：表土层，距地表深 0-0.18 米，厚 0.18 米，为灰褐色黏土，土质疏松，含植物根系；以下为红褐色风化土，土质致密、纯净，系生土。

图 38 TK9 土样（一米标杆，土样由左上往右下）

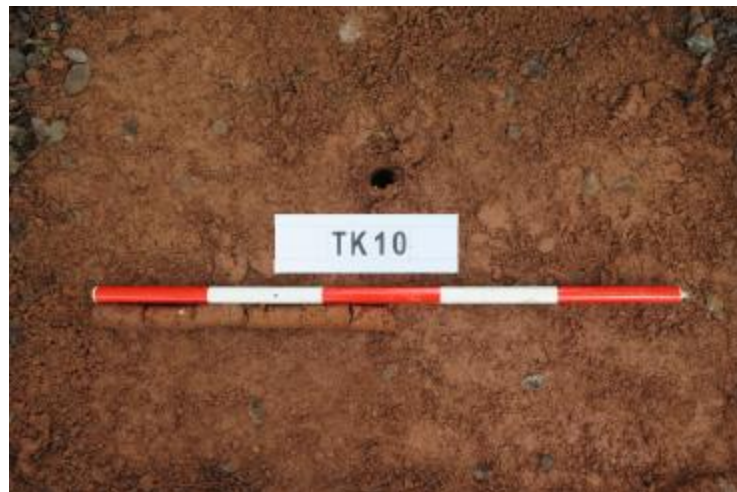
TK10: 位于地块内中部，探孔中心坐标为:N23° 0' 24.42" ， E113° 15' 46.69" 。地层堆积情况如下：

①层：表土层，距地表深 0-0.37 米，厚 0.37 米，为灰褐色黏土，土质疏松，含植物根系；以下为红褐色风化土，土质致密、纯净，系生土。

图 39 TK10 土样（一米标杆，土样由左往右）
