海珠区马涌治理工程(涌底调蓄系统)连接管建设范围地块
考古调查勘探工作报告

广州市文物考古研究院

二〇二三年四月

项目名称: 海珠区马涌治理工程(涌底调蓄系统)连接管建设范围地块

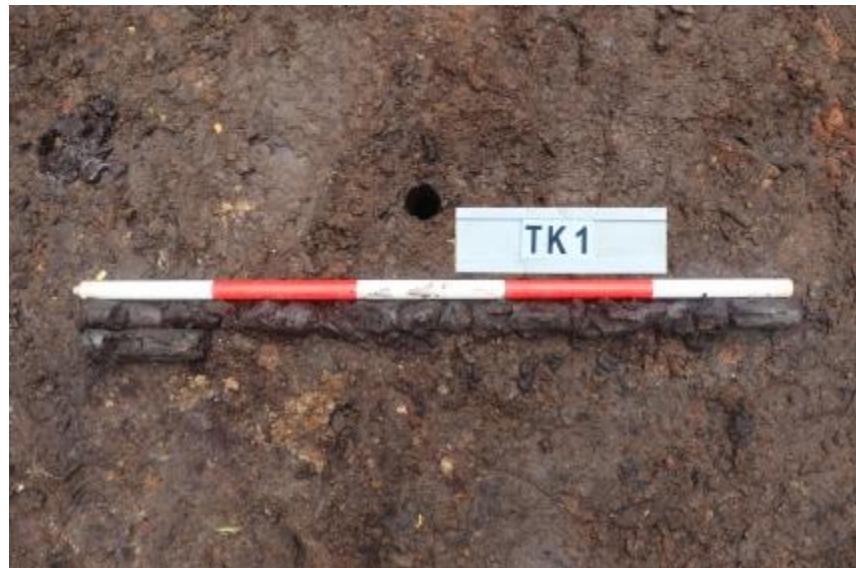
图 24 TK1 土样 (标杆长 1 米, 土样由左上到右下)

TK1: 位于该地块西南部, 探孔中心坐标为: N23° 06' 00.37", E113° 16' 35.94", 地层堆积情况如下:

清障 2.2 米后, ①层: 淤泥层, 0-1.2 米, 厚约 1.2 米, 为黑色淤泥土, 土质较疏松, 含细沙并夹杂部分现代建筑垃圾。探至 1.2 米处地下水位高, 土质松散, 无法提取土样。

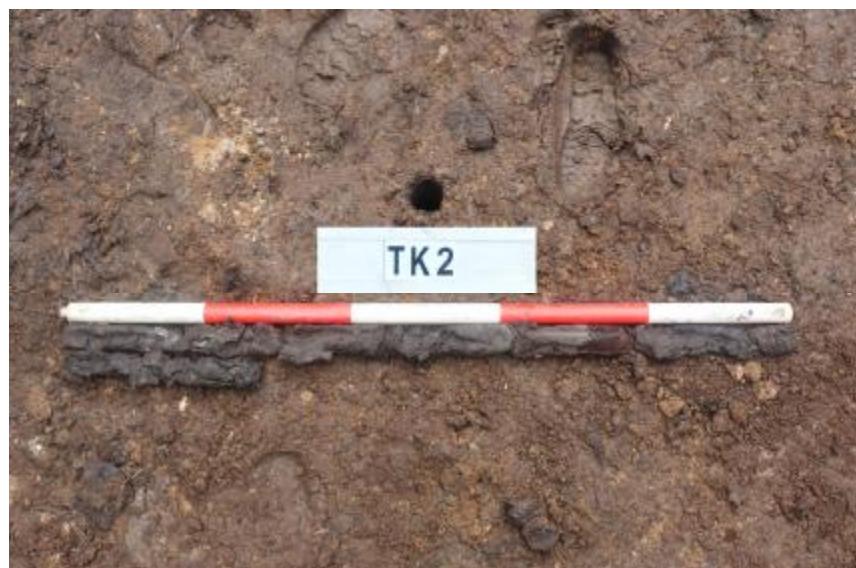
图 25 TK2 土样 (标杆长 1 米, 土样由左上到右下)

TK2: 位于该地块西南部, 探孔中心坐标为 N23° 06' 00.12", E113° 16' 36.09", 地层堆积情况如下:

清障 2.2 米后, ①层: 淤泥层, 0-1.3 米, 厚约 1.3 米, 为黑色淤泥土, 土质较疏松, 含细沙并夹杂部分现代建筑垃圾。探至 1.3 米处地下水位高, 土质松散, 无法提取土样。

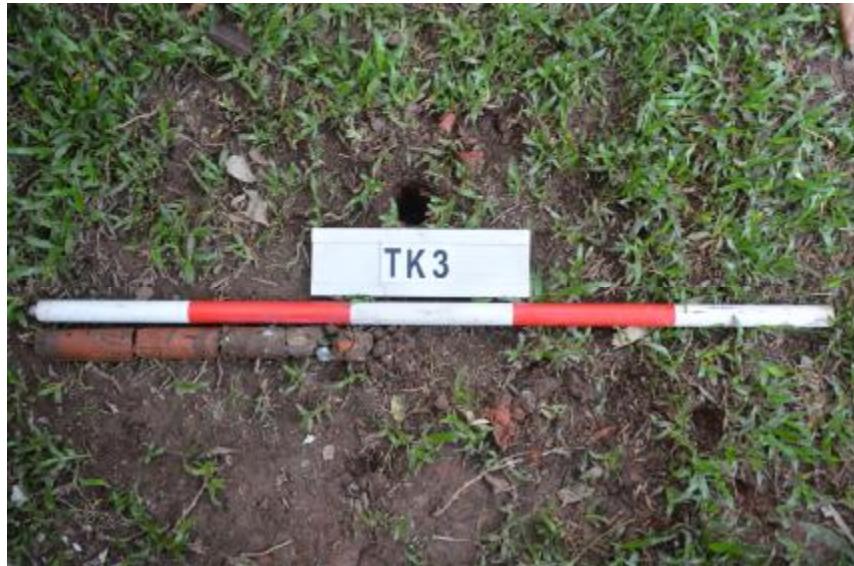
图 26 TK3 土样 (标杆长1米, 土样由左到右)

TK3: 位于该地块西南部, 探孔中心坐标为: N23° 06' 00.26'', E113° 16' 36.40'', 地层堆积情况如下:

①层: 垫土层, 距地表0-0.4米, 厚约0.4米, 为红褐色及灰褐色黏土, 土质疏松, 包含大量现代塑料、建筑残渣、砖块等; 探至0.4米处遇建筑垃圾, 无法提取土样。

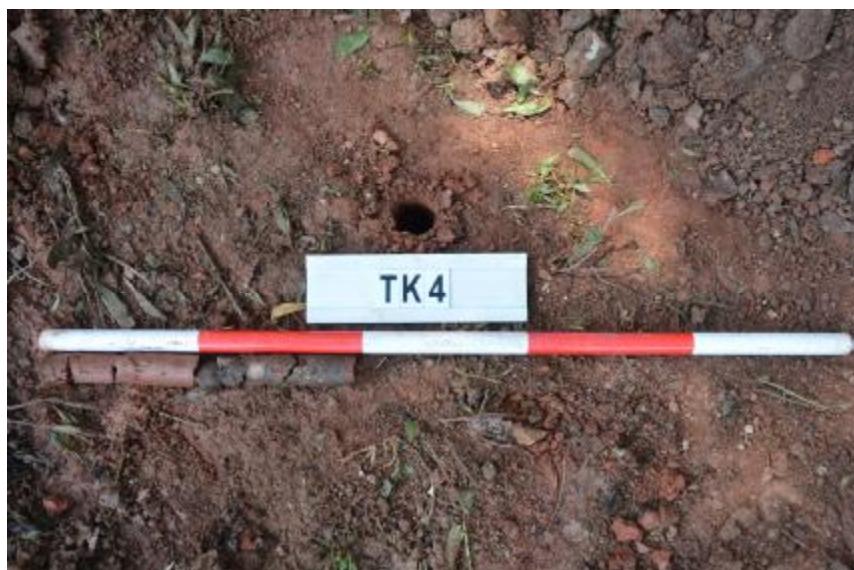
图 27 TK4 土样 (标杆长1米, 土样由左到右)

TK4: 位于该地块西南部, 探孔中心坐标为: N23° 06' 00.48'', E113° 16' 36.20'', 地层堆积情况如下:

①层: 垫土层, 距地表0-0.4米, 厚约0.4米, 为红褐色及灰褐色黏土, 土质疏松, 包含大量现代塑料、建筑残渣、砖块等; 探至0.4米处遇建筑垃圾, 无法提取土样。

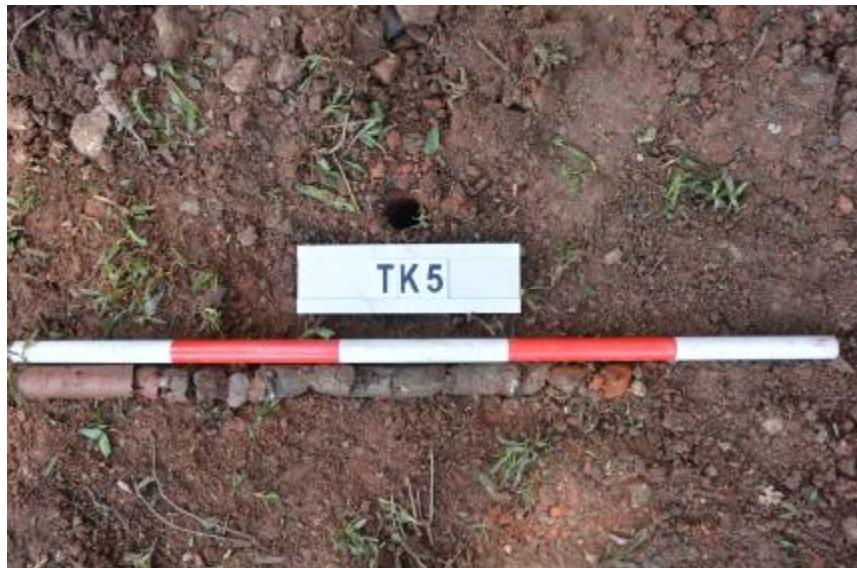
图 28 TK5 土样（标杆长1米，土样由左到右）

TK5: 位于该地块中部，探孔中心坐标为：N23° 06' 01.69"，E113° 16' 37.36"，地层堆积情况如下：

①层：垫土层，距地表0-0.76米，厚约0.76米，为红褐色及灰褐色黏土，土质疏松，包含大量现代塑料、建筑残渣、砖块等；探至0.76米处遇建筑垃圾，无法提取土样。

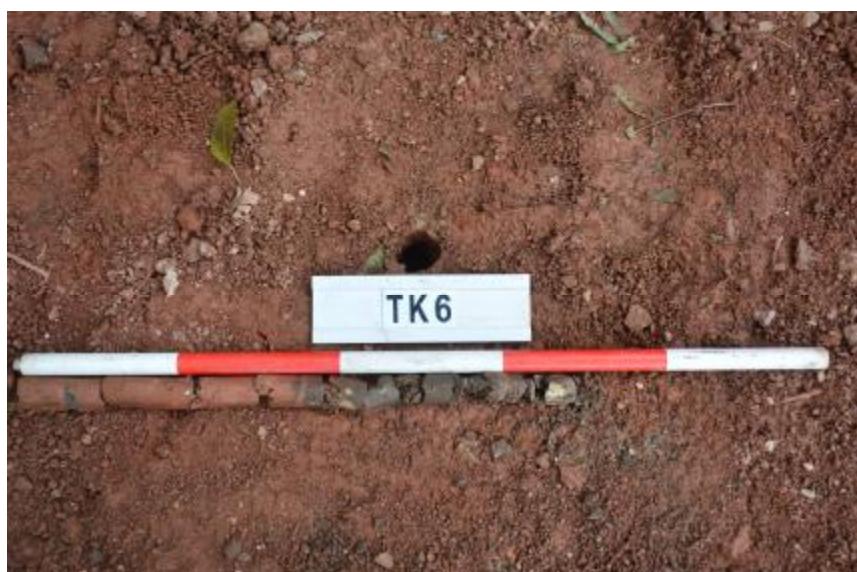
图 29 TK6 土样（标杆长1米，土样由左到右）

TK6: 位于该地块中北部，探孔中心坐标为：N23° 06' 02.20"，E113° 16' 37.40"，地层堆积情况如下：

①层：垫土层，距地表0-0.7米，厚约0.7米，为红褐色及灰褐色黏土，土质疏松，包含大量现代塑料、建筑残渣、砖块等；探至0.7米处遇建筑垃圾，无法提取土样。

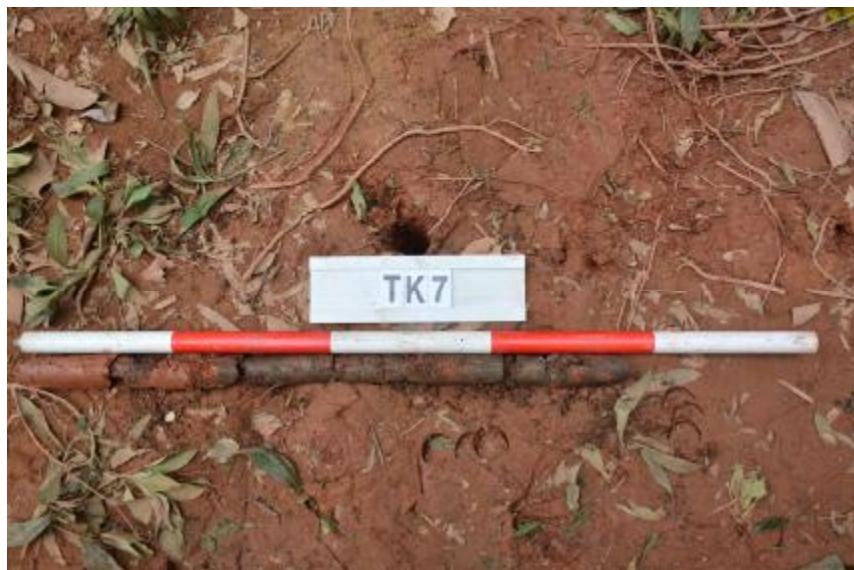
图 30 TK7 土样 (标杆长1米, 土样由左到右)

TK7: 位于该地块东北部, 探孔中心坐标为: N23° 06' 02.47", E113° 16' 37.37", 地层堆积情况如下:

①层: 垫土层, 距地表0-0.76米, 厚约0.76米, 为红褐色及灰褐色黏土, 土质疏松, 包含大量现代塑料、建筑残渣、砖块等; 探至0.76米处遇建筑垃圾, 无法提取土样。

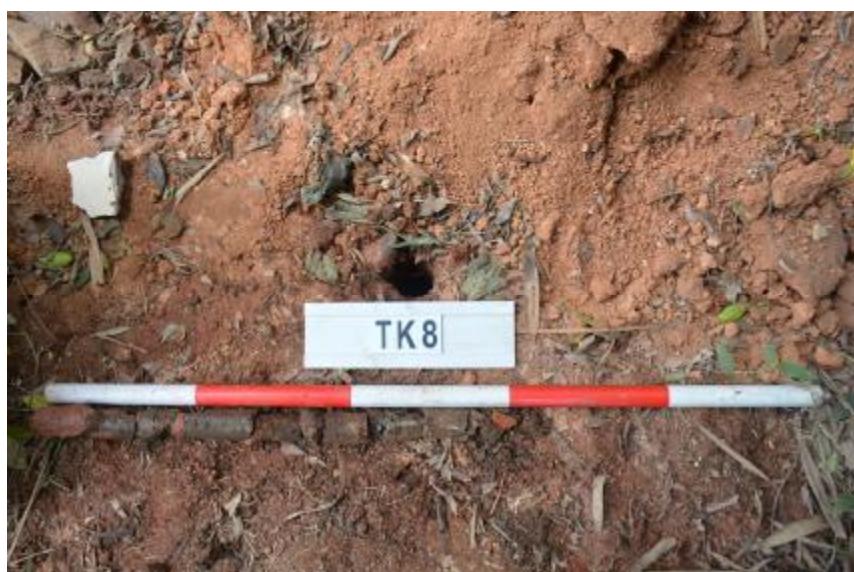
图 31 TK8 土样 (标杆长1米, 土样由左到右)

TK8: 位于该地块东北部, 探孔中心坐标为: N23° 06' 02.42", E113° 16' 37.37", 地层堆积情况如下:

①层: 垫土层, 距地表0-0.6米, 厚约0.6米, 为红褐色及灰褐色黏土, 土质疏松, 包含大量现代塑料、建筑残渣、砖块等; 探至0.6米处遇建筑垃圾, 无法提取土样。

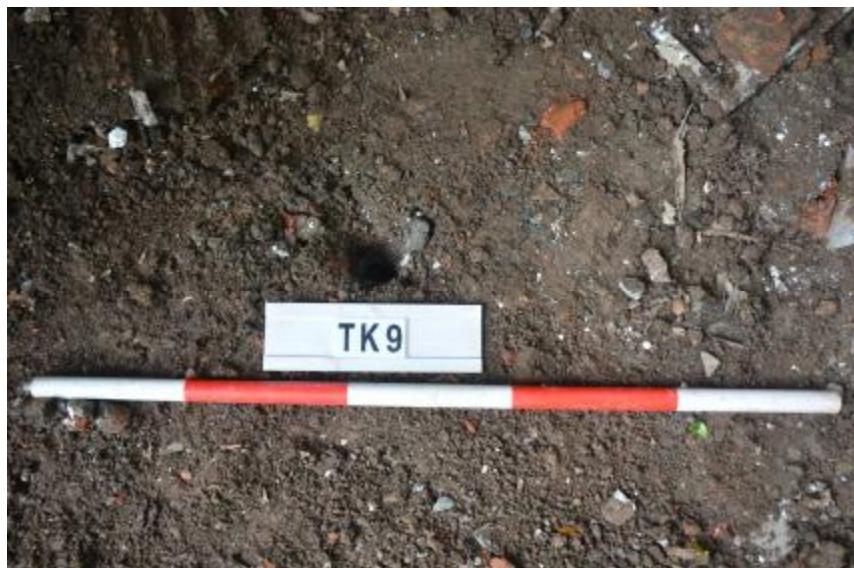
图 32 TK9 土样 (标杆长1米, 土样由左到右)

TK9: 位于该地块东北部, 探孔中心坐标为: N23° 06' 02.59", E113° 16' 38.24", 地层堆积情况如下:

①层: 垫土层, 距地表0-0.1米, 厚约0.1米, 为灰褐色黏土, 土质疏松, 包含大量现代塑料、建筑残渣、砖块等; 探至0.1米处遇建筑垃圾, 无法提取土样。

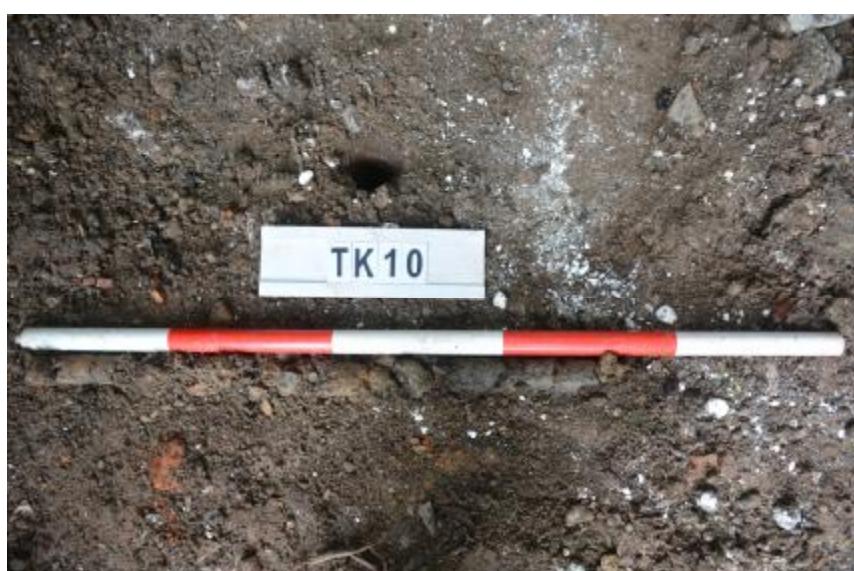
图 33 TK10 土样 (标杆长1米, 土样由左到右)

TK10: 位于该地块东北部, 探孔中心坐标为: N23° 06' 02.56", E113° 16' 38.15", 地层堆积情况如下:

①层: 垫土层, 距地表0-0.7米, 厚约0.7米, 为灰褐色黏土, 土质疏松, 包含大量现代塑料、建筑残渣、砖块等; 探至0.7米处遇建筑垃圾, 无法提取土样。

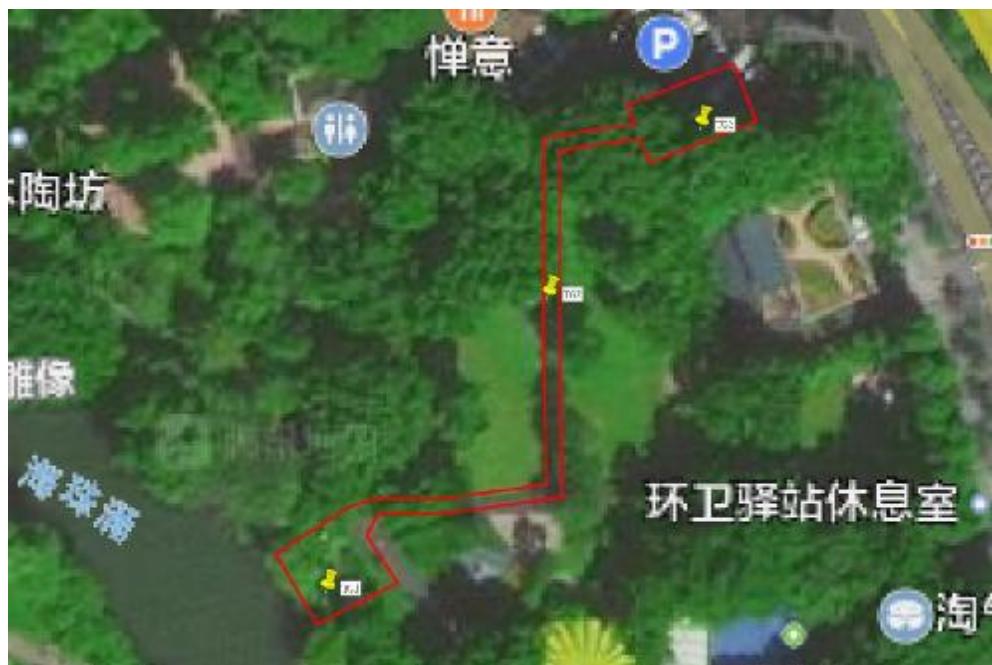
图 34 探沟分布示意图（黄色标记）

根据地块现场大部覆盖有渣土和建筑硬化面的实际情况,结合考古钻探情况,为更好的了解地块内的地层堆积情况以及地下文物埋藏情况。主要采用开挖探沟的方式进行勘探,在地块西南部、中部、东北部各布设探沟1条,编号为TG1-TG3,现介绍如下。

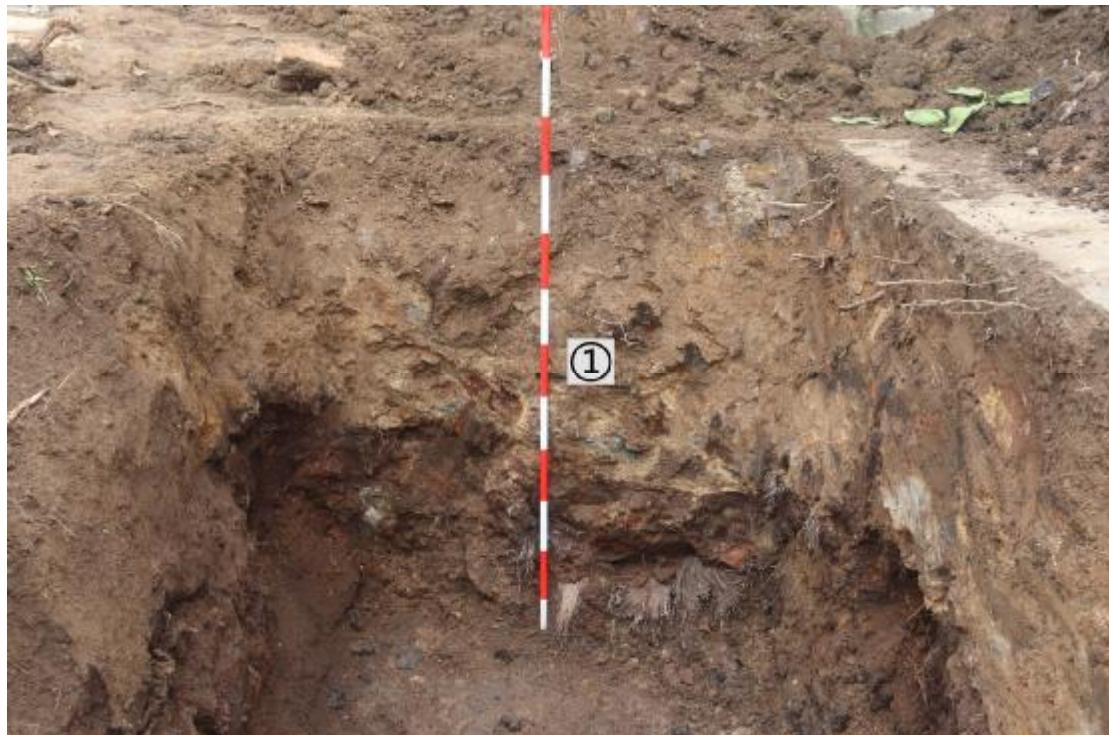
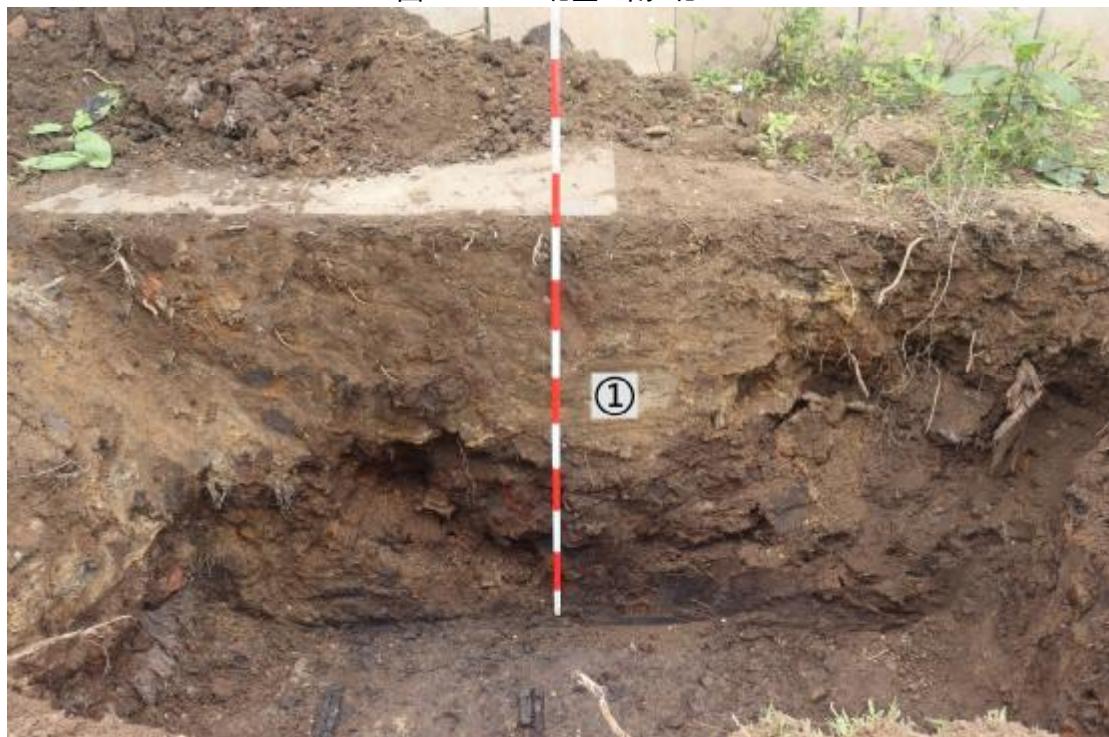
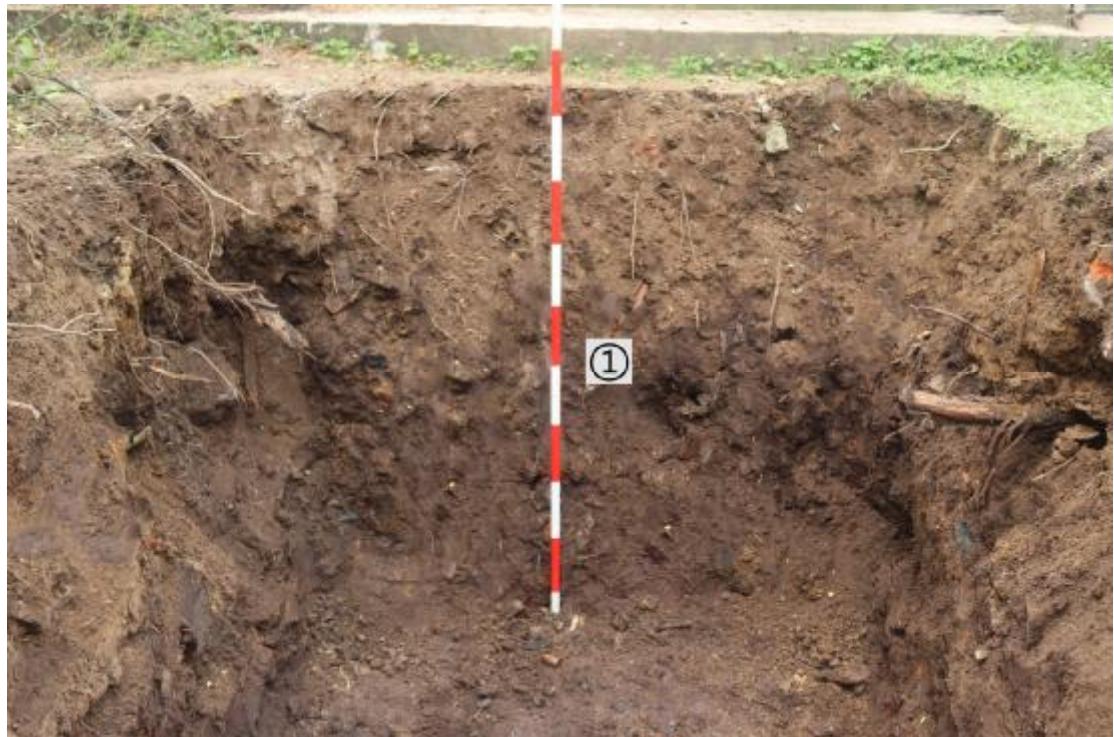
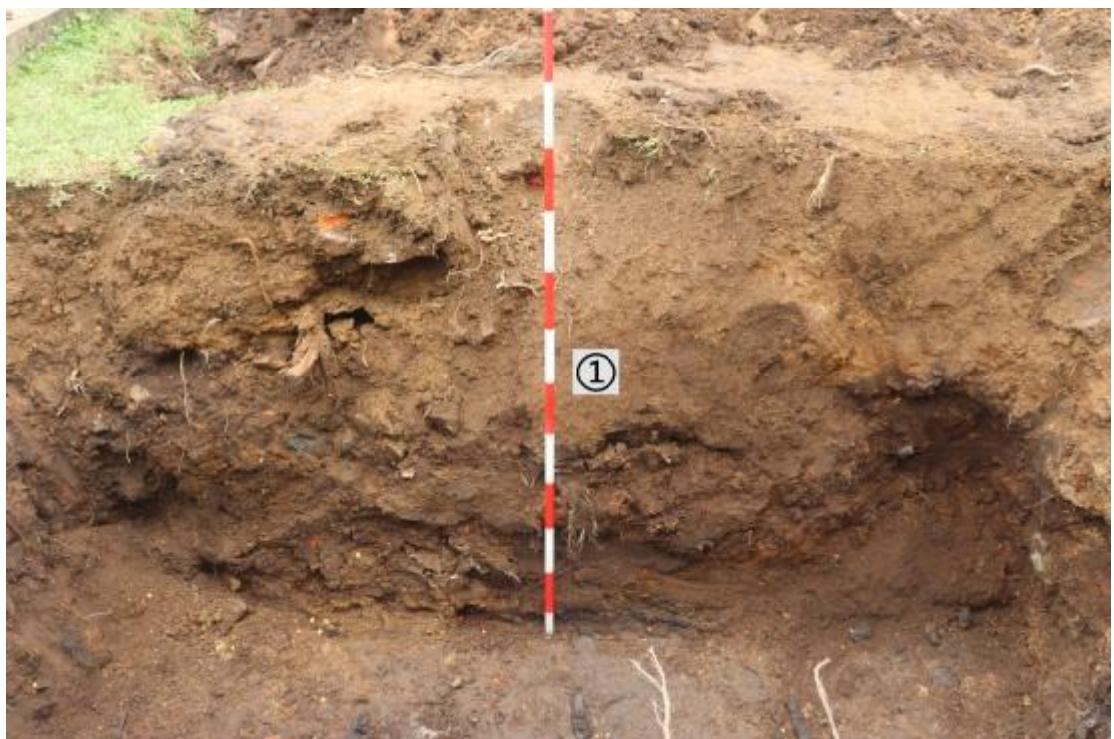
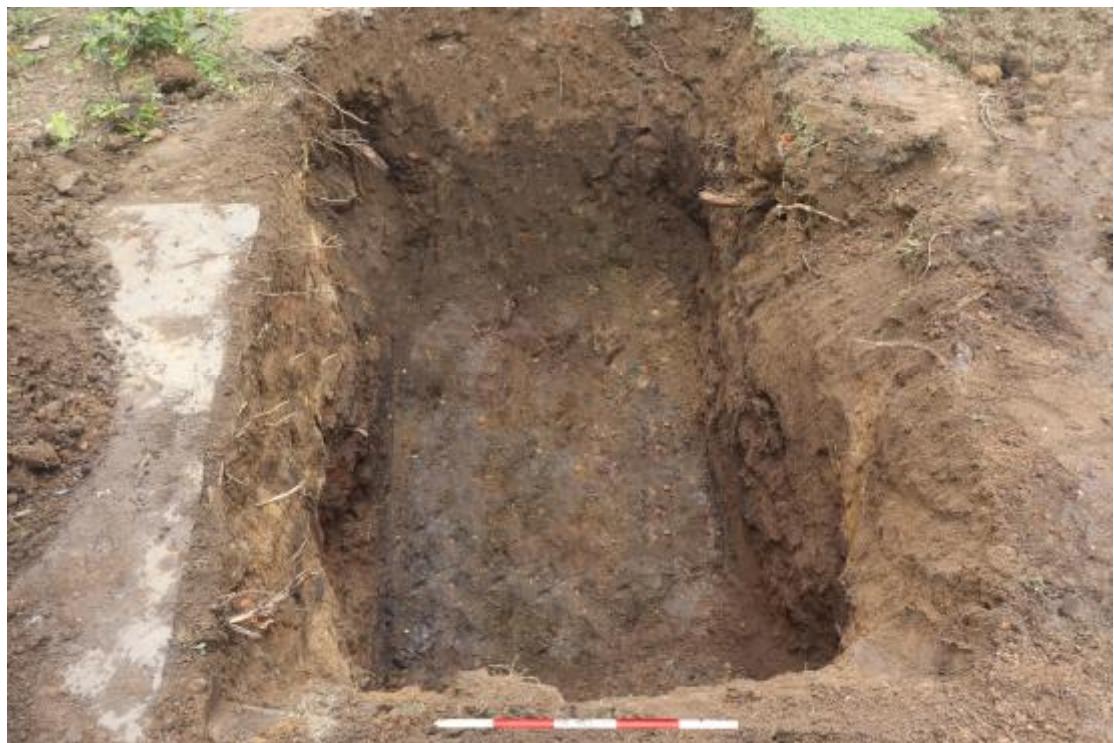
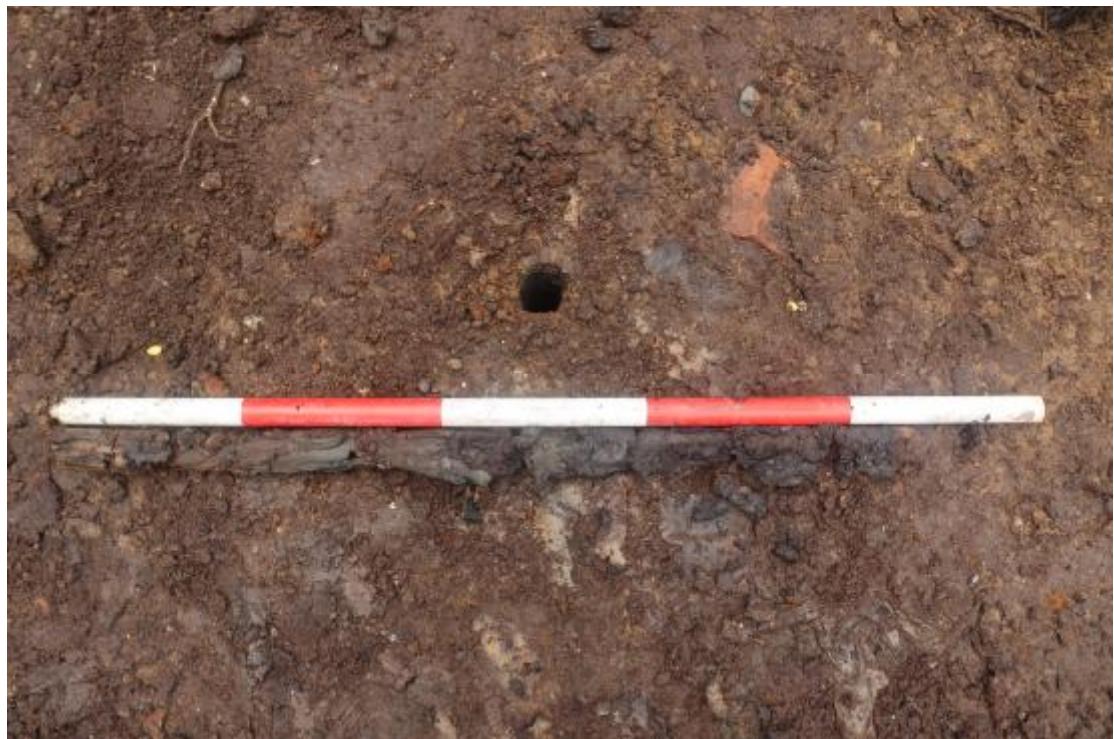
TG1：位于地块西南部，西南角坐标为：N $23^{\circ} 06' 00.24''$ ，E $113^{\circ} 16' 36.11''$ ，南北长4米，东西宽2米，清理深度约1.8-2.0米。具体情况如下：

根据探沟底部钻探土样可知，①层：现代垫土层，为黄褐色黏土和黑色淤泥土，土质疏松，包含大量混凝土碎块、砖块、石头、现代垃圾等；探至3.0米深时地下水位高，土质松散，无法提取土样。

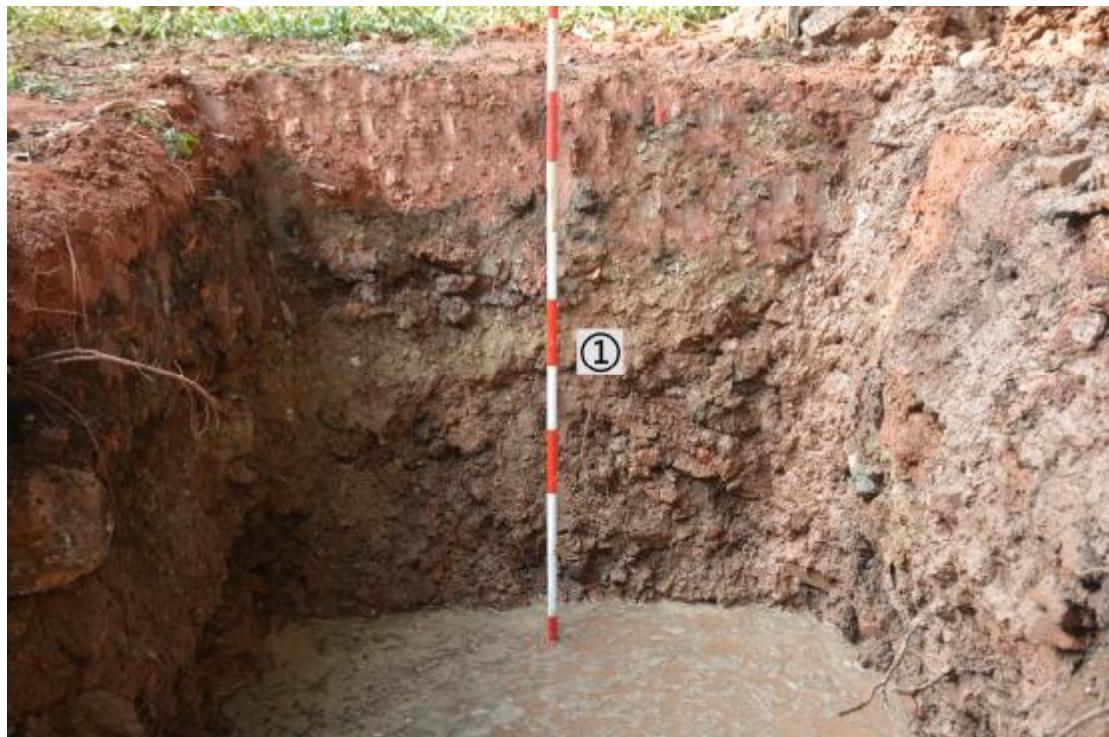
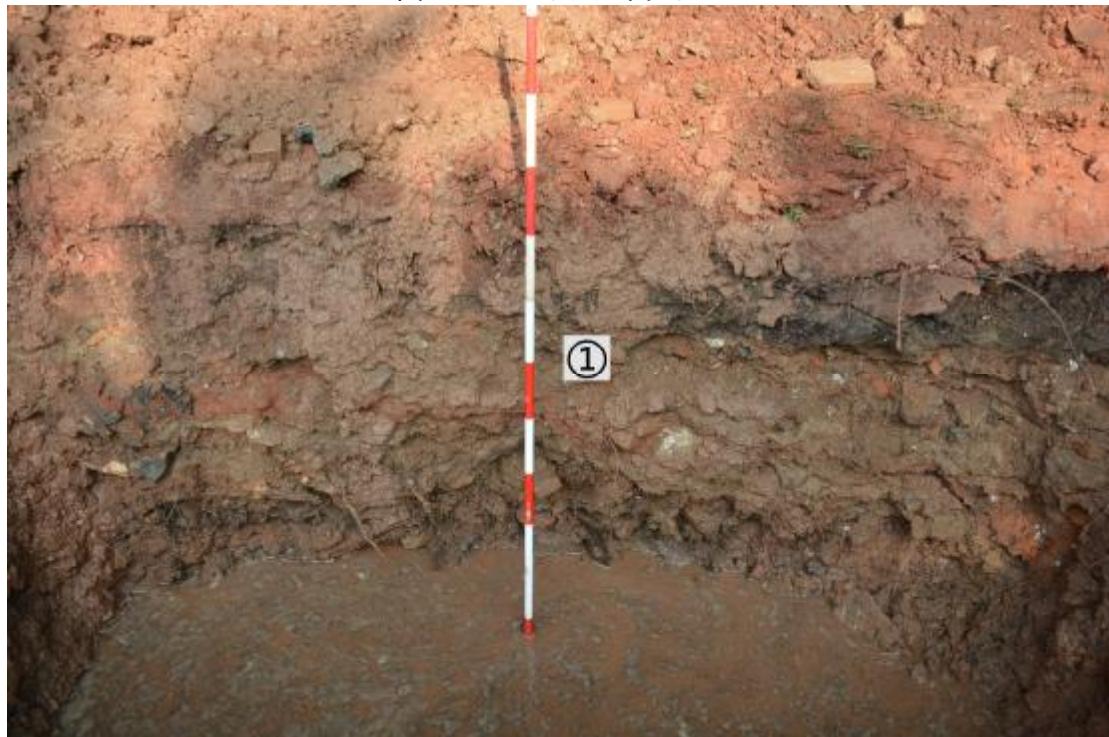
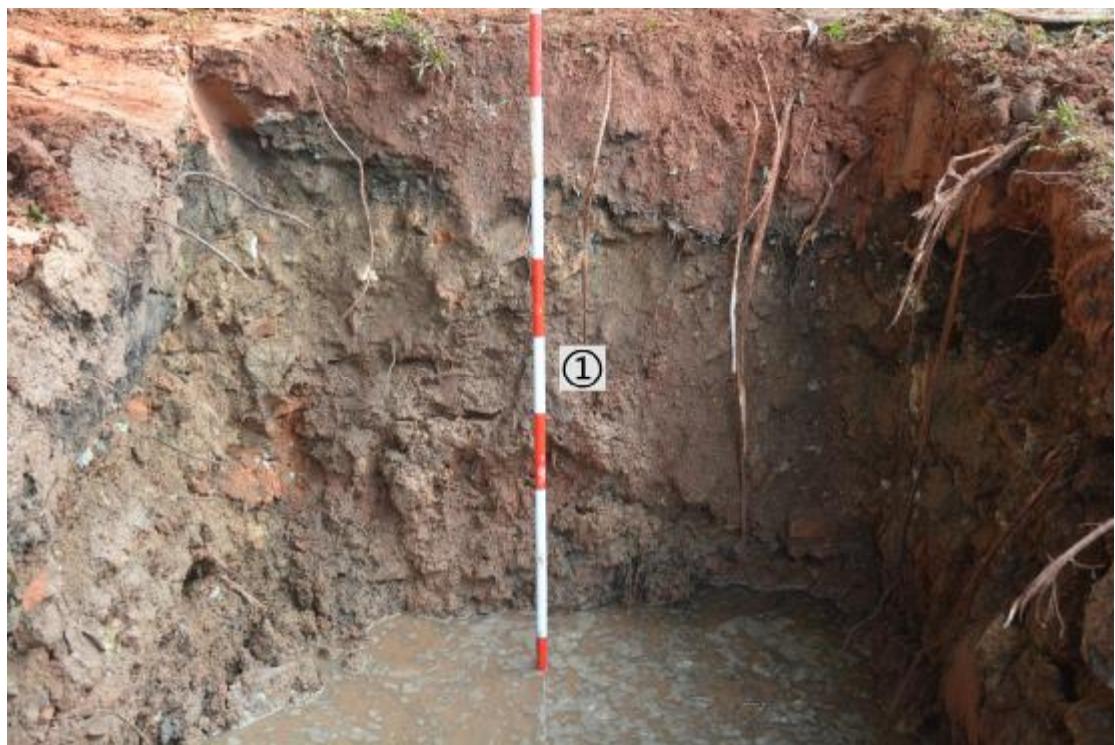
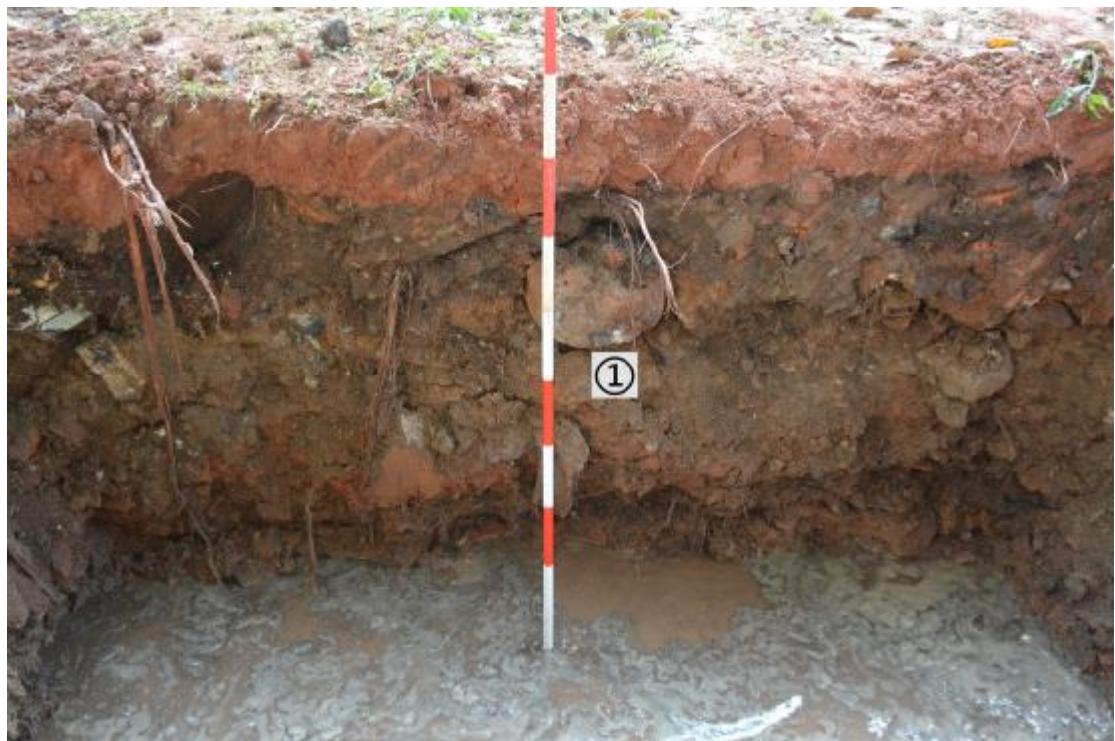
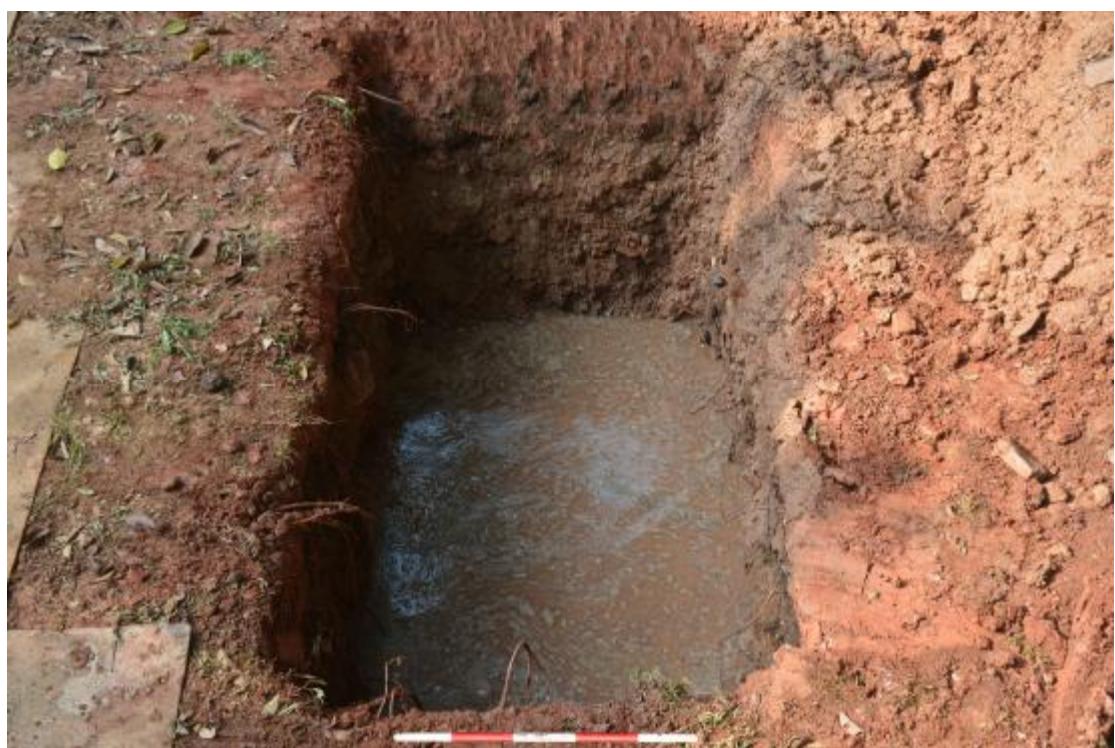
TG2: 位于地块中部,西南角坐标为:N23° 06' 01.75" ,E113° 16' 37.35" ,南北长4米,东西宽2米,清理深度约1.7-1.9米。具体情况如下:

①层: 现代垫土层,土色杂乱,土质疏松,包含大量混凝土碎块、砖块、石头、现代垃圾等; 清理至1.7-1.9米处地下水大量涌出,无法继续清理探沟。

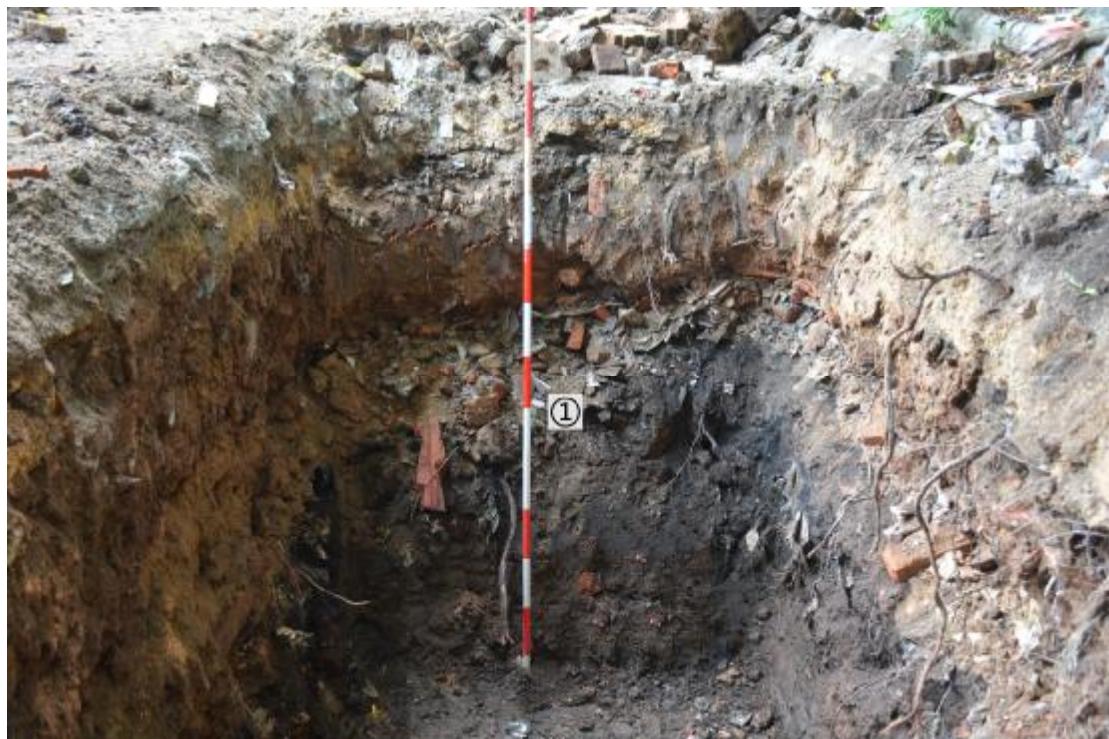
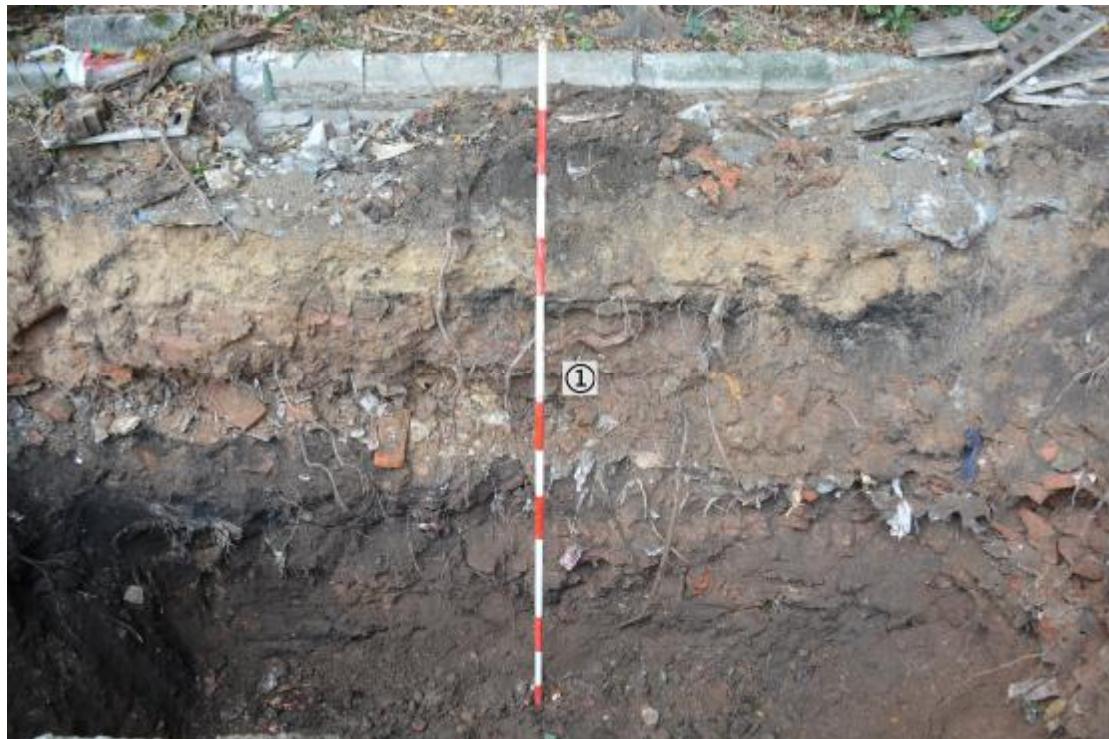
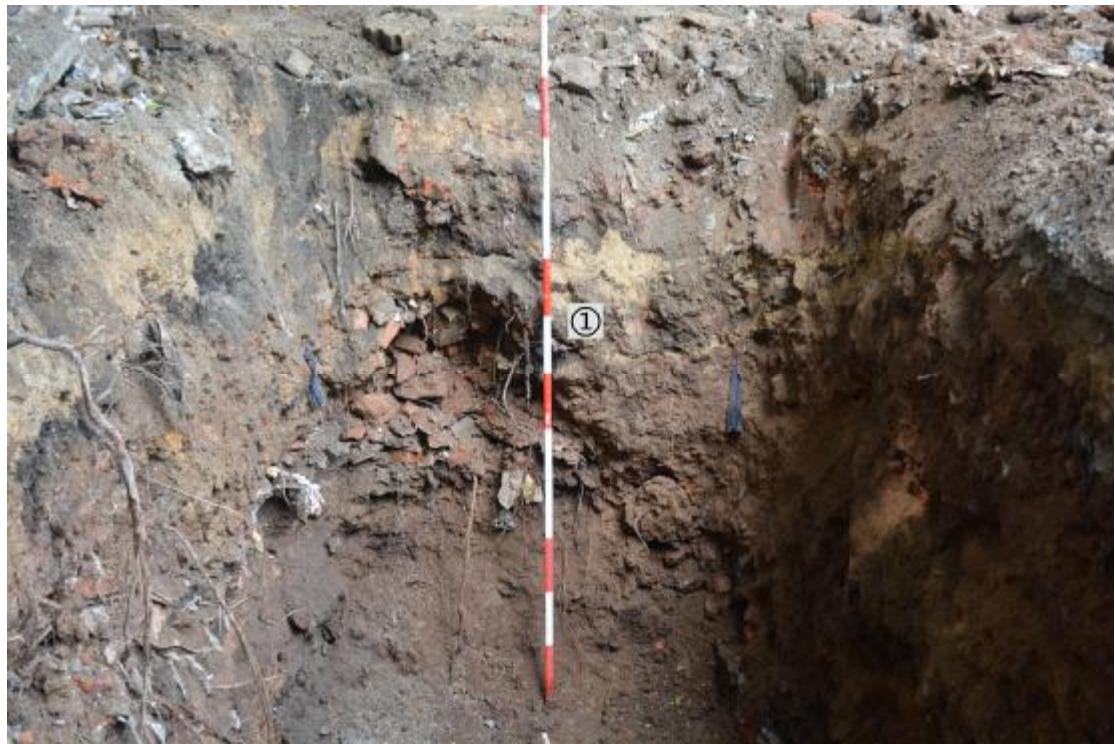
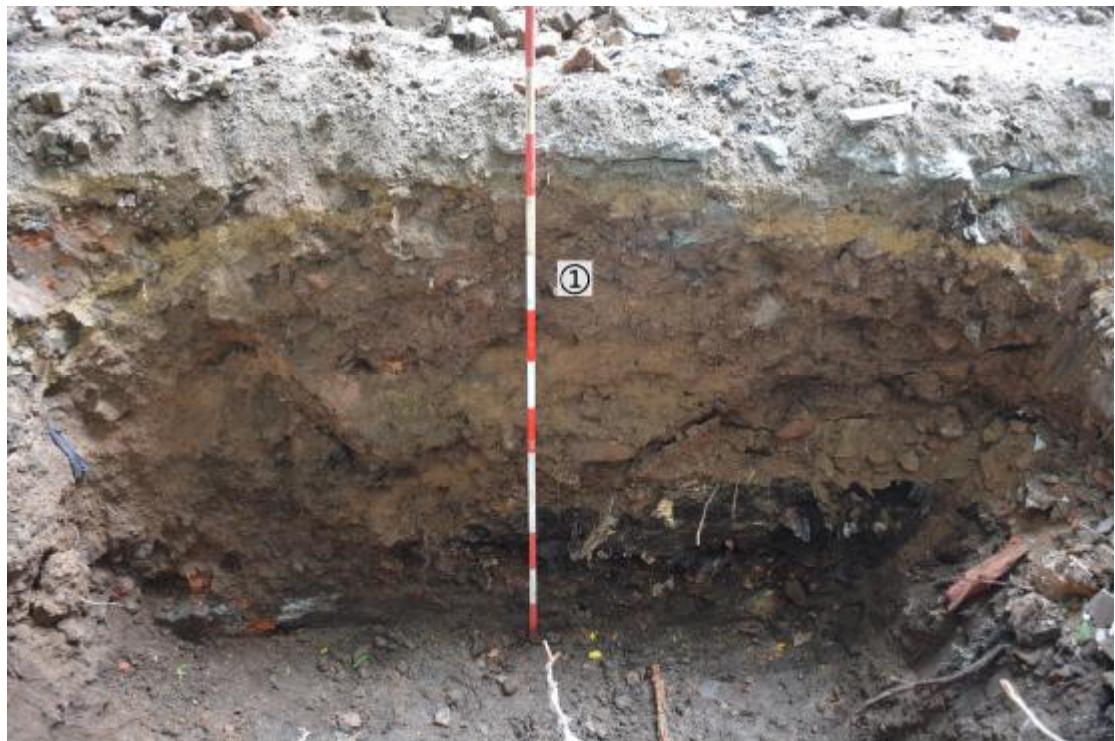
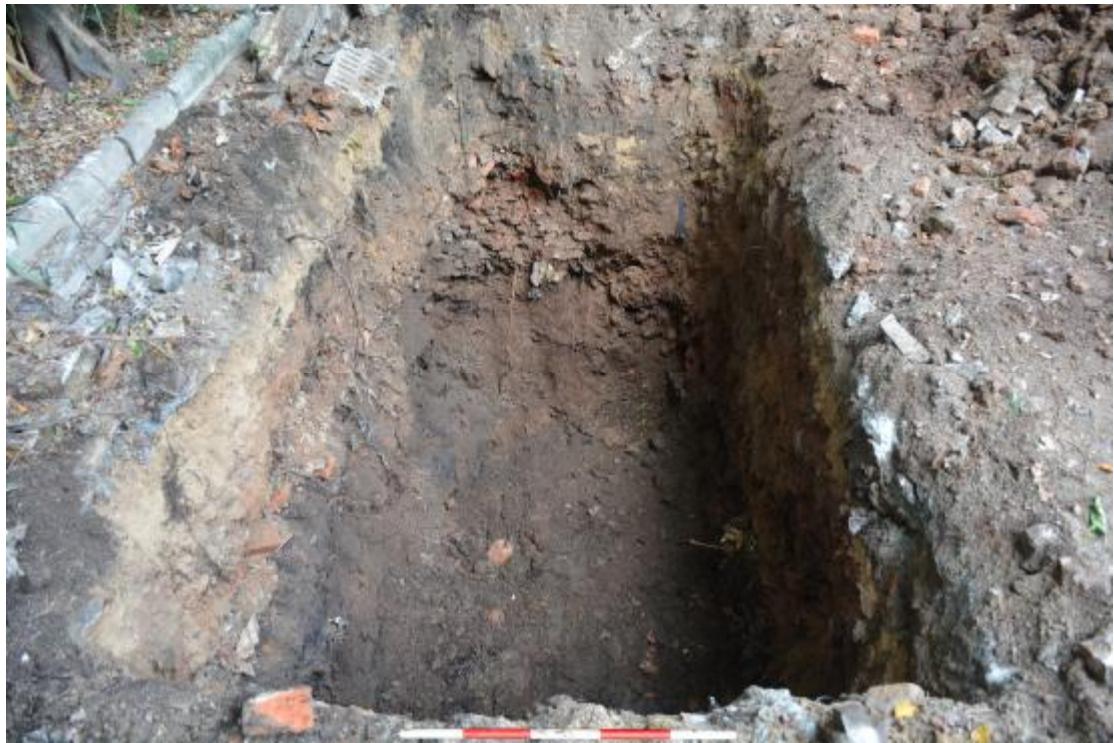
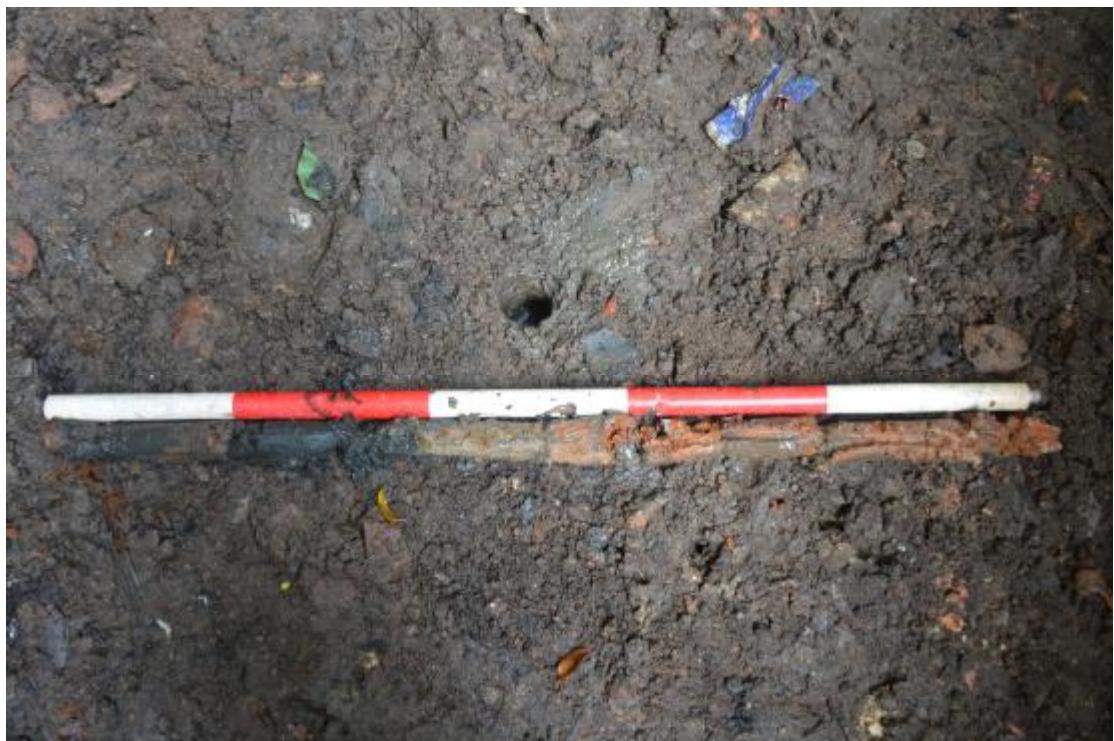
TG3：位于地块东北部，西南角坐标为：N23° 06' 02.63"，E113° 16' 38.20"，南北长4米，东西宽2米，清理深度约2.5米。具体情况如下：

根据探沟底部钻探土样可知，①层：垫土层，距地表0-2.9米，厚约2.6-2.9米，土色杂乱，土质疏松，包含大量现代塑料、建筑残渣、砖块等。该层下为生土，为红黄白色相间黏土，土质致密，纯净。
