番禺区南站 13-2、13-3、13-4、
13-5、13-6、13-7 号地块
考古调查工作报告

广州市文物考古研究院

二〇二三年五月

项目名称：番禺区南站 13-2、13-3、13-4、13-5、13-6、13-7 号地块

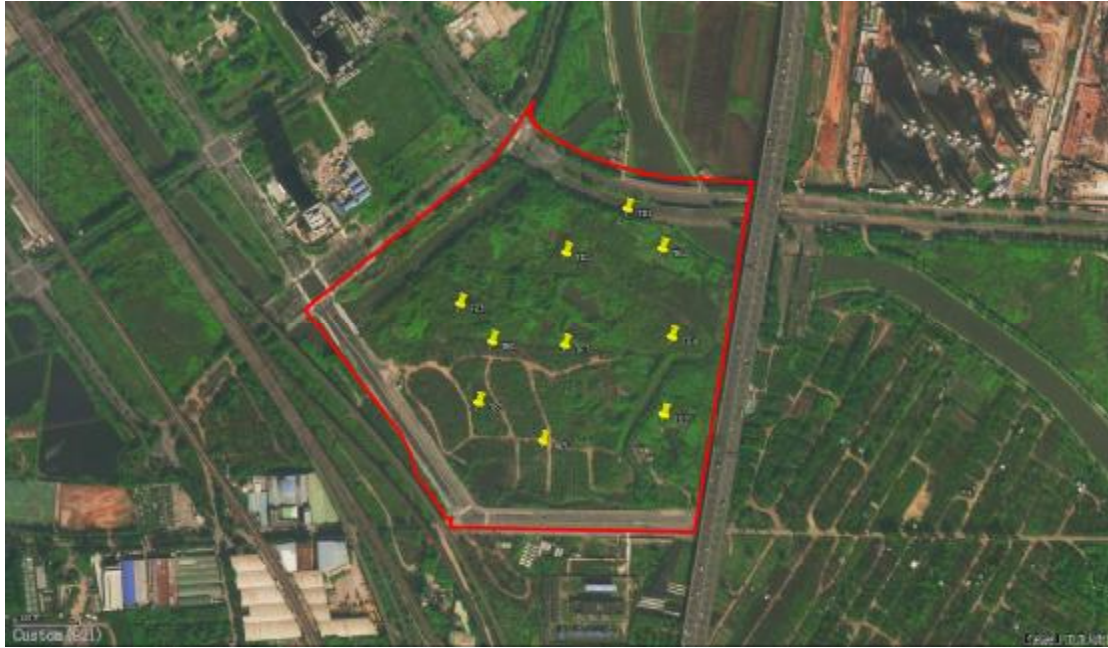
图 23 试探标准孔分布图

根据地形地貌及工作需要，为进一步了解并掌握该地块地层堆积情况，我们在地块范围内进行试探，共选取 10 个标准型探孔，编号为 TK1-TK10。其具体情况简要如下：

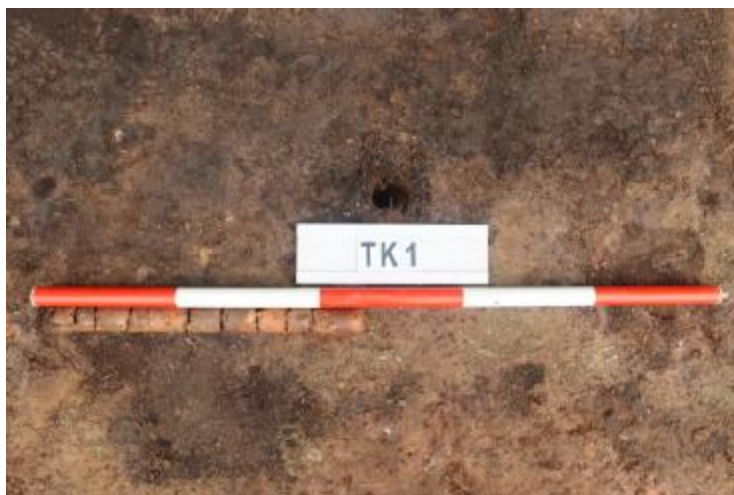
TK1: 位于地块内东北部，探孔中心坐标为:N22° 58' 48.95" ， E113° 17' 0.23" 。地层堆积情况如下:

①层: 垫土层, 距地表深 0-0.45 米, 厚 0.45 米, 为灰红色黏土, 土质较疏松, 含植物根系、建筑垃圾、砂砾。以下有大石块, 无法提取土样。

图 27 TK1 土样 (一米标杆, 土样由左往右)

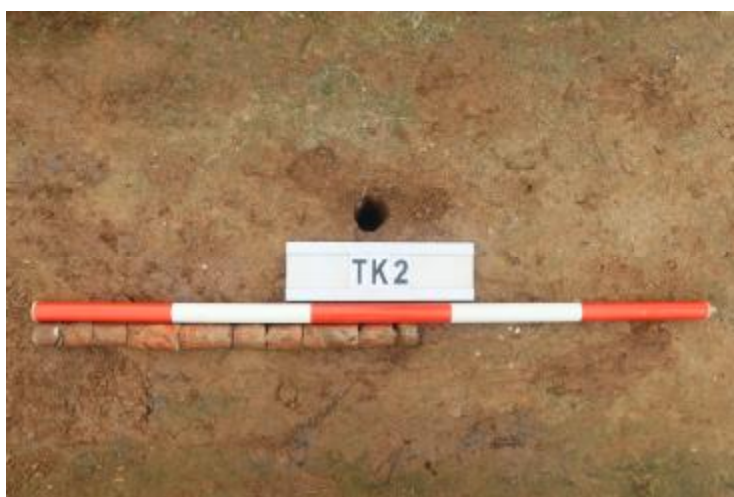
TK2: 位于地块内东北部，探孔中心坐标为:N22° 58' 46.87" ， E113° 17' 2.20" 。地层堆积情况如下:

①层: 垫土层, 距地表深 0-0.55 米, 厚 0.55 米, 为灰红色黏土, 土质较疏松, 含砂砾、建筑垃圾。以下有大石块, 无法提取土样。

图 28 TK2 土样 (一米标杆, 土样由左往右)

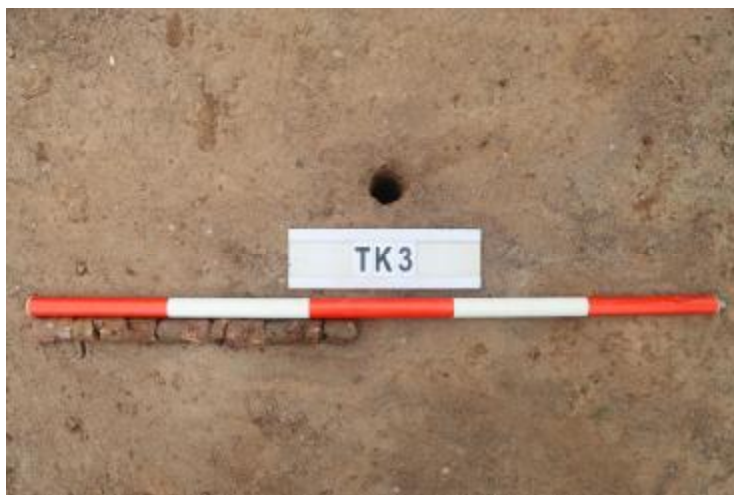
TK3: 位于地块内东北部，探孔中心坐标为:N22° 58' 46.67" ， E113° 16' 56.76" 。地层堆积情况如下：

①层：垫土层，距地表深 0-0.45 米，厚 0.45 米，为灰红色黏土，土质较疏松，含砂砾、建筑垃圾。以下有大石块，无法提取土样。

图 29 TK3 土样（一米标杆，土样由左往右）

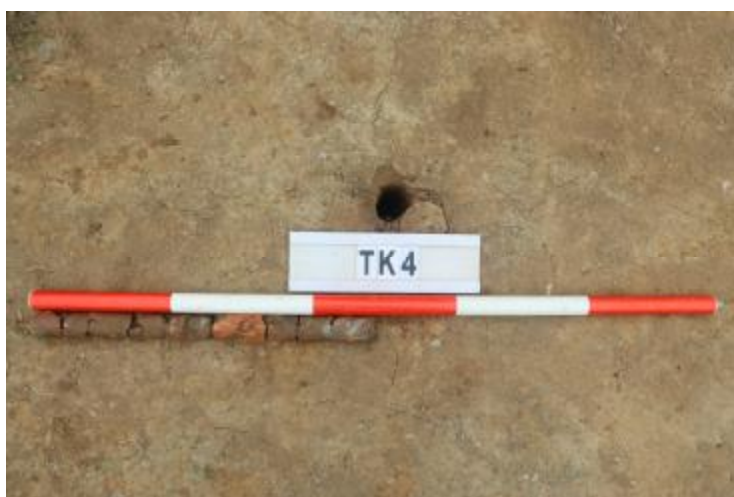
TK4: 位于地块内东北部，探孔中心坐标为:N22° 58' 42.25" ， E113° 17' 2.74" 。地层堆积情况如下：

①层：垫土层，距地表深 0-0.48 米，厚 0.48 米，为灰黄色黏土，土质较疏松，含砂砾、建筑垃圾。以下有大石块，无法提取土样。

图 30 TK4 土样（一米标杆，土样由左往右）

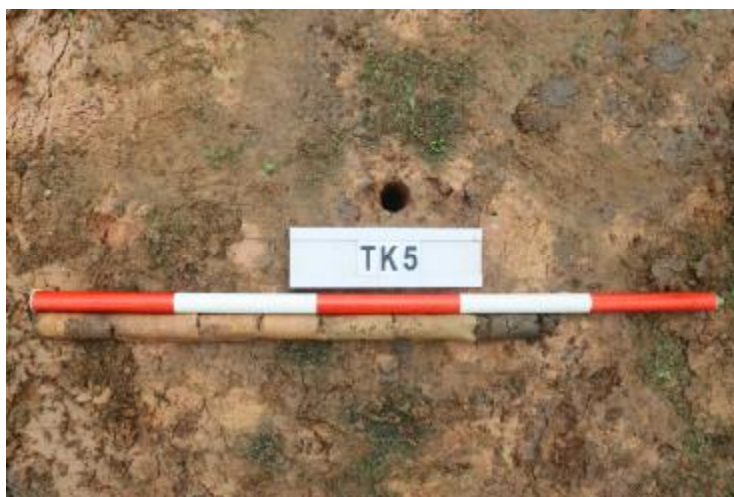
TK5: 位于地块内中部，探孔中心坐标为:N22° 58' 43.99" ， E113° 16' 50.79" 。地层堆积情况如下：

①层：垫土层，距地表深 0-0.62 米，厚 0.62 米，为灰黄色黏土，土质较疏松，含建筑垃圾、砂砾。

②层：淤积层，距地表深 0.62-0.75 米，厚 0.13 米，为灰黑色淤泥，土质较疏松，含砂砾。以下渗水严重，无法提取土样。

图 31 TK5 土样（一米标杆，土样由左往右）

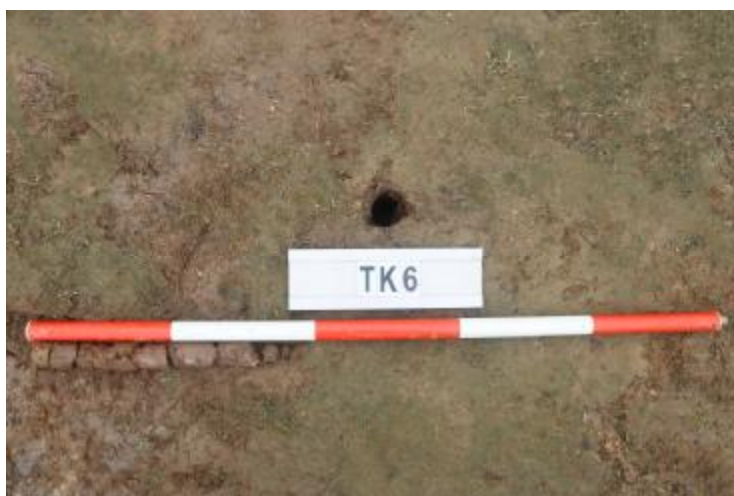
TK6: 位于地块内中部，探孔中心坐标为:N22° 58' 42.02" ， E113° 16' 52.61" 。地层堆积情况如下：

①层：垫土层，距地表深 0-0.38 米，厚 0.38 米，为灰红色黏土，土质较疏松，含砂砾、建筑垃圾。以下有大石块，无法提取土样。

图 32 TK6 土样（一米标杆，土样由左往右）

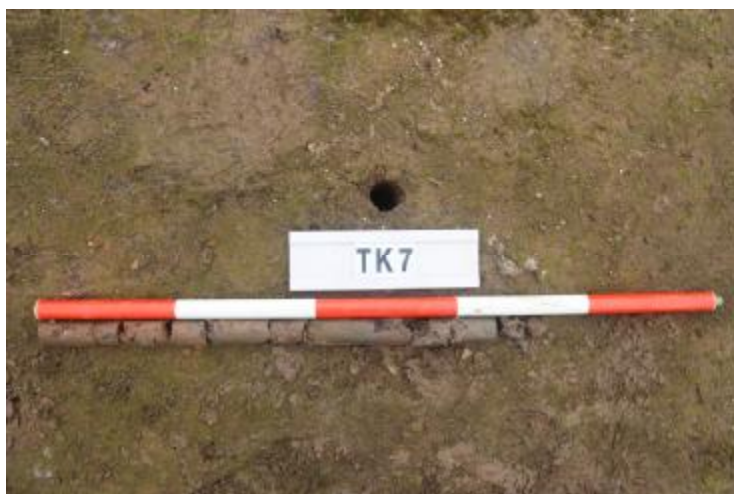
TK7: 位于地块内西南部, 探孔中心坐标为: $N22^{\circ} 58' 41.82''$, $E113^{\circ} 16' 56.68''$ 。地层堆积情况如下:

①层: 垫土层, 距地表深 0-0.4 米, 厚 0.4 米, 为灰红色黏土, 土质较疏松, 含砂砾、建筑垃圾。

②层: 淤积层, 距地表深 0.4-0.7 米, 厚 0.3 米, 为灰黑色淤泥, 土质较疏松, 含砂砾。以下渗水严重, 无法提取土样。

图 33 TK7 土样 (一米标杆, 土样由左往右)

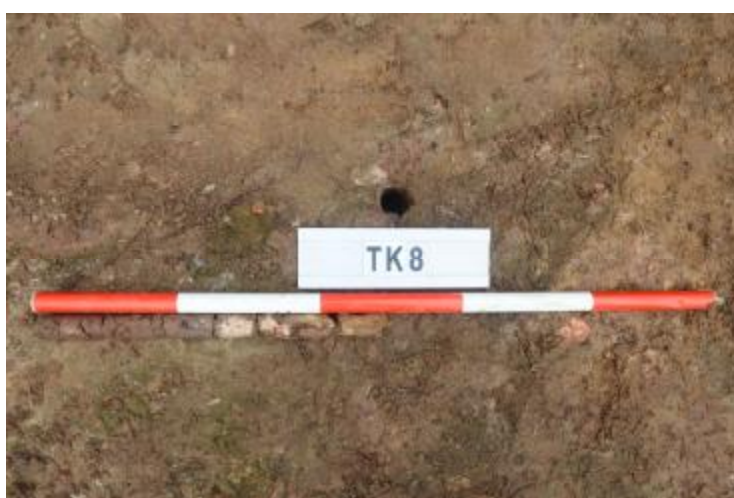
TK8: 位于地块内东南部, 探孔中心坐标为: $N22^{\circ} 58' 38.83''$, $E113^{\circ} 16' 51.81''$ 。地层堆积情况如下:

①层: 垫土层, 距地表深 0-0.45 米, 厚 0.45 米, 为灰黄色黏土, 土质较疏松, 含砂砾、建筑垃圾。以下有大石块, 无法提取土样。

图 34 TK8 土样 (一米标杆, 土样由左往右)

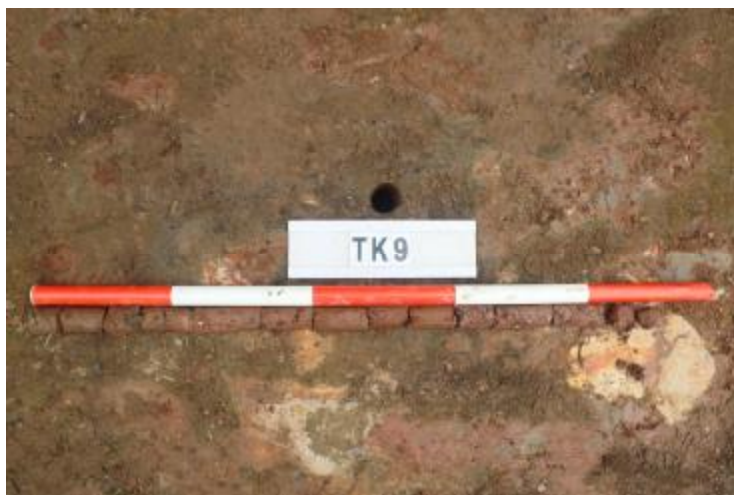
TK9: 位于地块内东南部，探孔中心坐标为:N22° 58' 36.84" ，E113° 16' 55.46" 。地层堆积情况如下：

①层：垫土层，距地表深 0-0.9 米，厚 0.9 米，为灰红色黏土，土质疏松，含砂砾、建筑垃圾。以下有大石块，无法提取土样。

图 35 TK9 土样（一米标杆，土样由左往右）

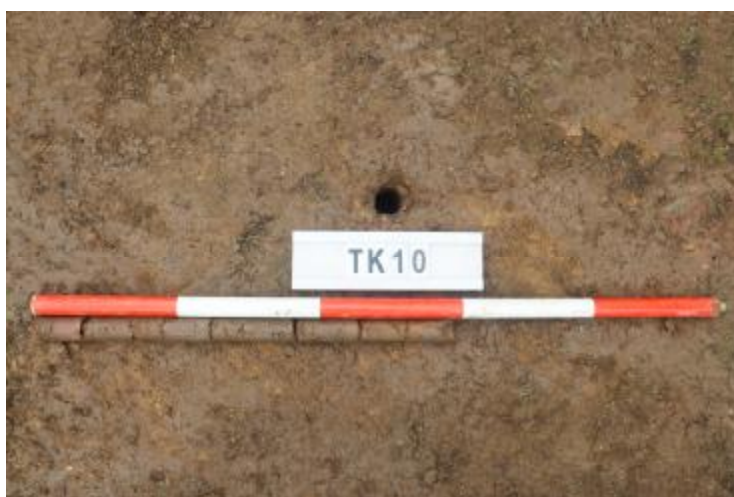
TK10: 位于地块内东南部，探孔中心坐标为:N22° 58' 38.23" ，E113° 17' 2.28" 。地层堆积情况如下：

①层：垫土层，距地表深 0-0.6 米，厚 0.6 米，为灰红色黏土，土质较疏松，含砂砾、建筑垃圾。以下有大石块，无法提取土样。

图 36 TK10 土样（一米标杆，土样由左往右）
