番禺区化龙镇HL17G-02 龙丰路西侧五期地块

# 考古调查工作报告

广州市文物考古研究院

二〇二三年五月

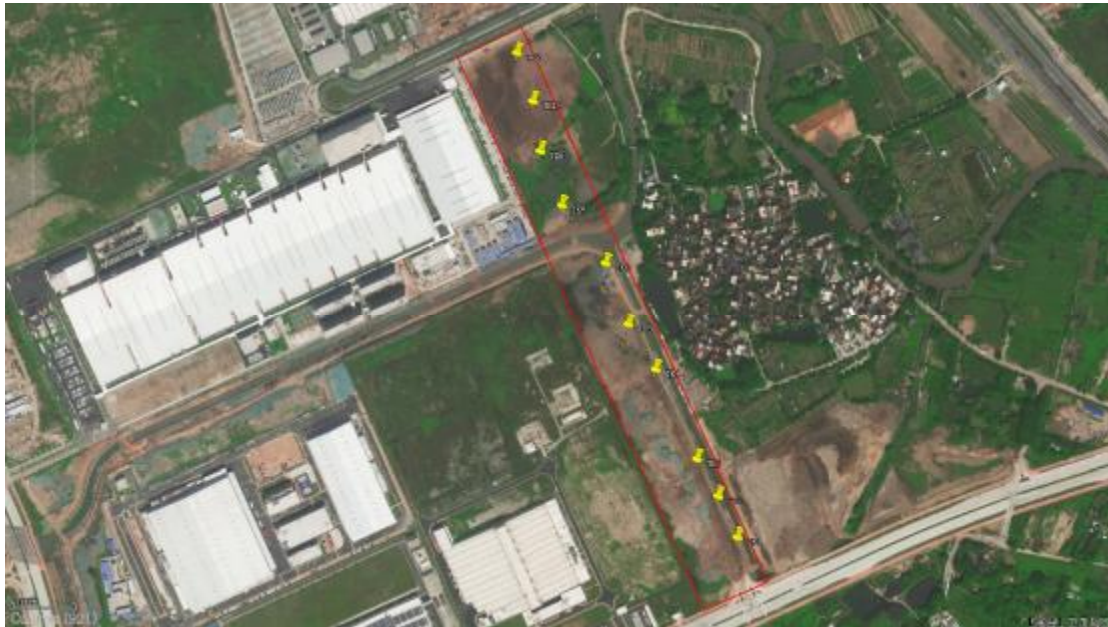
图 20 试探标准孔分布图

根据地形地貌及考古调查的工作需要,为了进一步了解并掌握该地块内地层堆积情况,我们在地块范围内进行试探,共选取 10 个标准型探孔,编号为 TK1-TK10。具体情况简要如下:

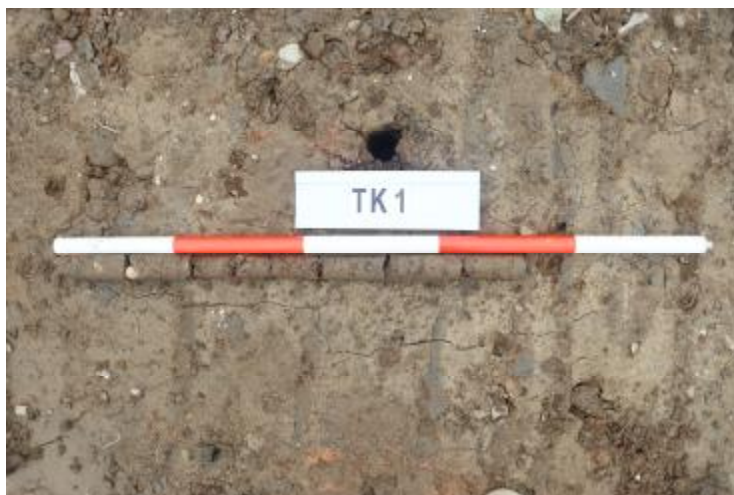
图 24 TK1 土样 (一米标杆, 土样由左往右)

**TK1:** 位于地块内南部，探孔中心坐标为:N23° 0' 40.99" ,E113° 29' 31.18" 。地层堆积情况如下:

①层: 垫土层, 距地表深 0-0.73 米, 厚约 0.73 米, 灰褐色黏土, 土质较疏松, 含建筑垃圾、碎石块等; 以下有大石块, 无法提取土样。

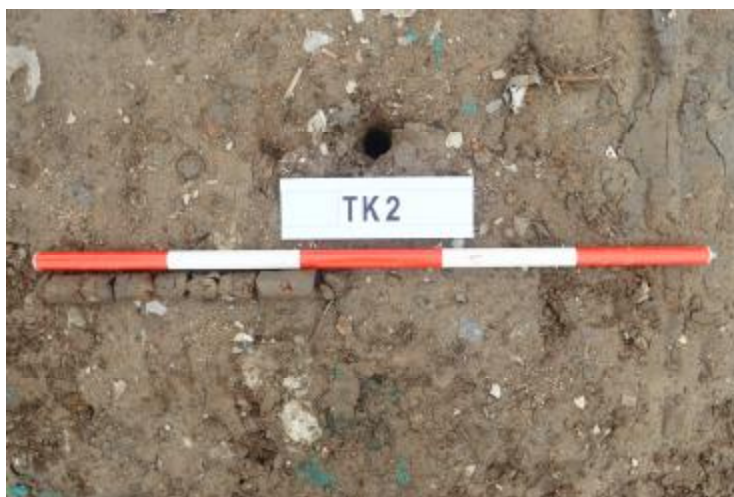
图 25 TK2 土样 (一米标杆, 土样由左往右)

**TK2:** 位于地块内南部，探孔中心坐标为:N23° 0' 43.19" ,E113° 29' 30.05" 。地层堆积情况如下:

①层: 垫土层, 距地表深 0-0.42 米, 厚约 0.42 米, 灰褐色黏土, 土质较疏松, 含建筑垃圾、碎石块等; 以下有大石块, 无法提取土样。

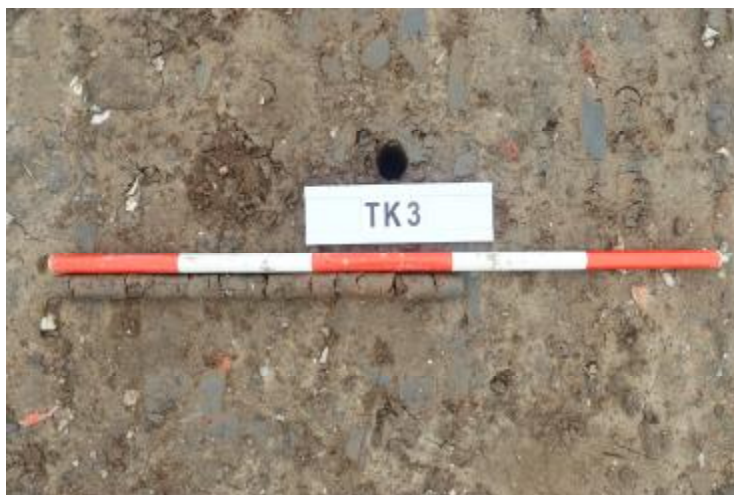
图 26 TK3 土样 (一米标杆, 土样由左往右)

**TK3:** 位于地块内南部，探孔中心坐标为: $N23^{\circ} 0' 45.17''$  , $E113^{\circ} 29' 28.83''$  。地层堆积情况如下:

①层: 垫土层, 距地表深 0-0.62 米, 厚约 0.62 米, 灰褐色黏土, 土质较疏松, 含建筑垃圾、碎石块等; 以下有大石块, 无法提取土样。

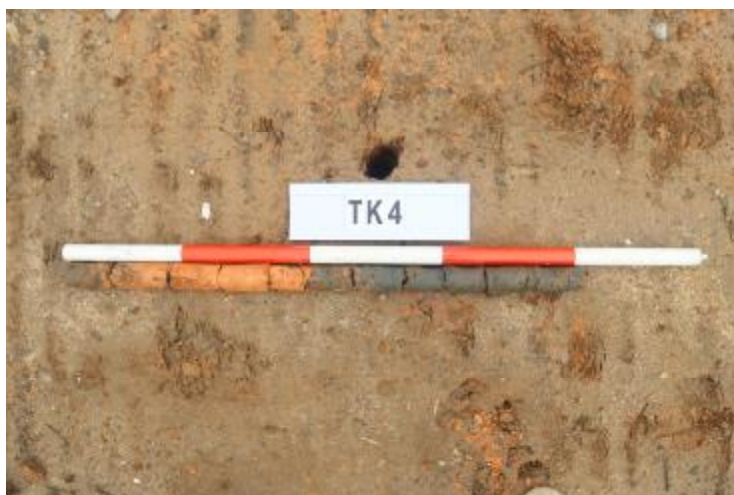
图 27 TK4 土样 (一米标杆, 土样由左往右)

**TK4:** 位于地块内中南部, 探孔中心坐标为: $N23^{\circ} 0' 49.97''$  , $E113^{\circ} 29' 26.43''$  。地层堆积情况如下:

①层: 垫土层, 距地表深 0-0.4 米, 厚约 0.4 米, 灰黄色黏土, 土质较疏松, 含建筑垃圾。

②层: 淤积层, 距地表深 0.4 米-0.8 米, 厚约 0.4 米, 灰黑色淤泥, 土质较疏松, 无明显包含物; 以下渗水严重, 无法提取土样。

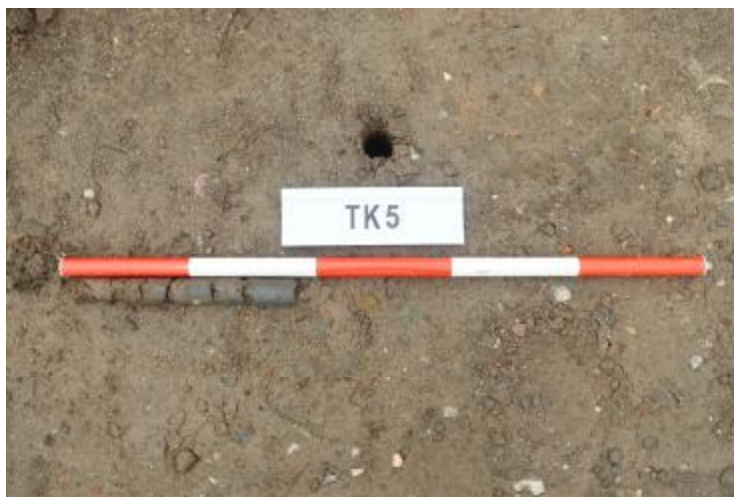
图 28 TK5 土样 (一米标杆, 土样由左往右)

**TK5:** 位于地块内中部，探孔中心坐标为:N23° 0' 52.39" ,E113° 29' 24.84" 。地层堆积情况如下:

①层: 垫土层, 距地表深 0-0.2 米, 厚约 0.2 米, 灰褐色黏土, 土质较疏松, 含少量植物根系。

②层: 淤积层, 距地表深 0.2-0.37 米, 厚约 0.17 米, 灰黑色淤泥, 土质较致密, 无明显包含物; 以下渗水严重, 无法提取土样。

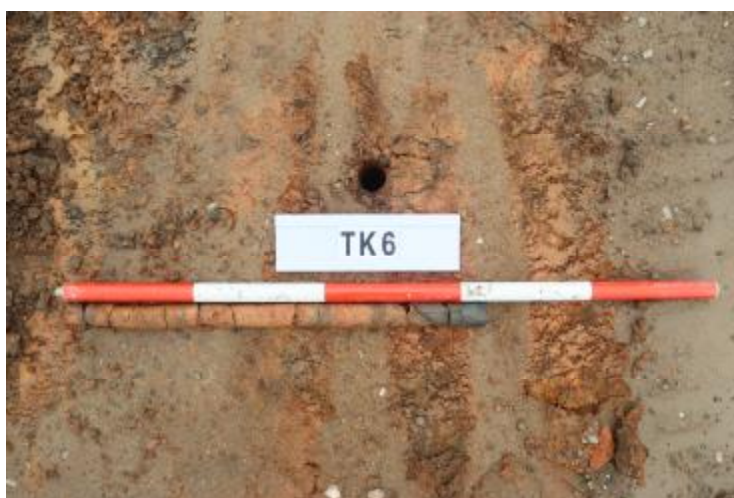
图 29 TK6 土样 (一米标杆, 土样由左往右)

**TK6:** 位于地块内中部，探孔中心坐标为:N23° 0' 55.67" ,E113° 29' 23.53" 。地层堆积情况如下:

①层: 垫土层, 距地表深 0-0.52 米, 厚约 0.52 米, 灰褐色黏土, 土质较疏松, 含碎石子。

②层: 淤积层, 距地表深 0.52-0.63 米, 厚约 0.11 米, 灰黑色淤泥, 土质较致密, 无明显包含物; 以下渗水严重, 无法提取土样。

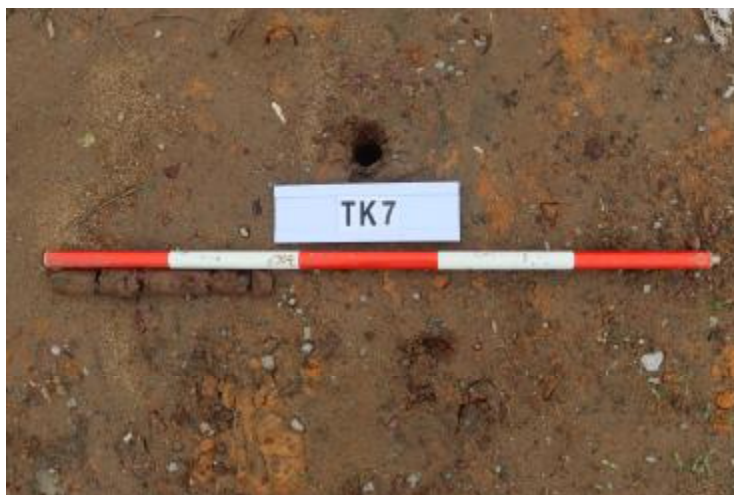
图 30 TK7 土样 (一米标杆, 土样由左往右)

**TK7:** 位于地块内北部，探孔中心坐标为:N23° 1' 6.90" ,E113° 29' 18.34" 。地层堆积情况如下:

①层: 垫土层, 距地表深 0-0.37 米, 厚约 0.37 米, 灰褐色黏土, 土质较疏松, 含碎石块。以下有大石块, 无法提取土样。

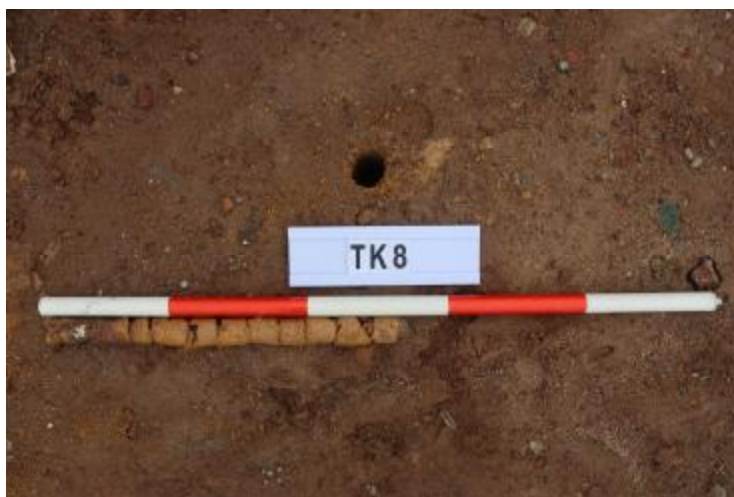
图 31 TK8 土样 (一米标杆, 土样由左往右)

**TK8:** 位于地块内中北部, 探孔中心坐标为:N23° 1' 1.65" ,E113° 29' 19.70" 。地层堆积情况如下:

①层: 垫土层, 距地表深 0-0.52 米, 厚约 0.52 米, 灰黄色黏土, 土质较疏松, 含建筑垃圾。以下有大石块, 无法提取土样。

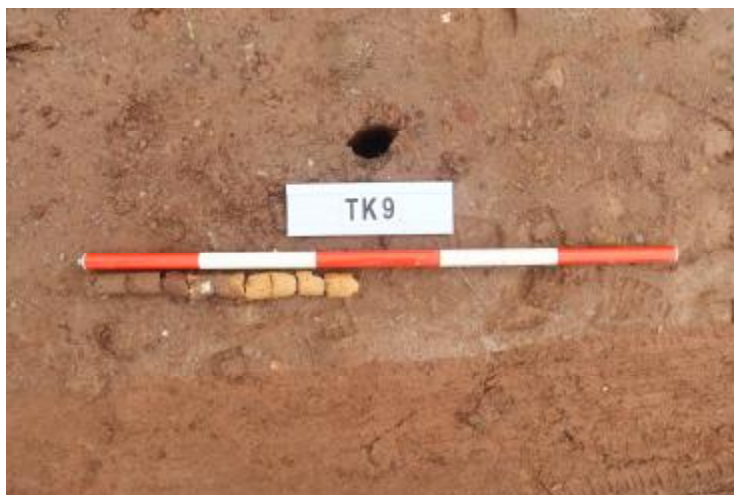
图 32 TK9 土样（一米标杆，土样由左往右）

**TK9:** 位于地块内中部，探孔中心坐标为： $N23^{\circ} 0' 58.79''$ ， $E113^{\circ} 29' 20.97''$ 。地层堆积情况如下：

①层：垫土层，距地表深0-0.25米，厚约0.25米，灰褐色黏土，土质较疏松，含碎石子、建筑垃圾。以下为黄褐色黏土，土质致密、纯净，系生土。

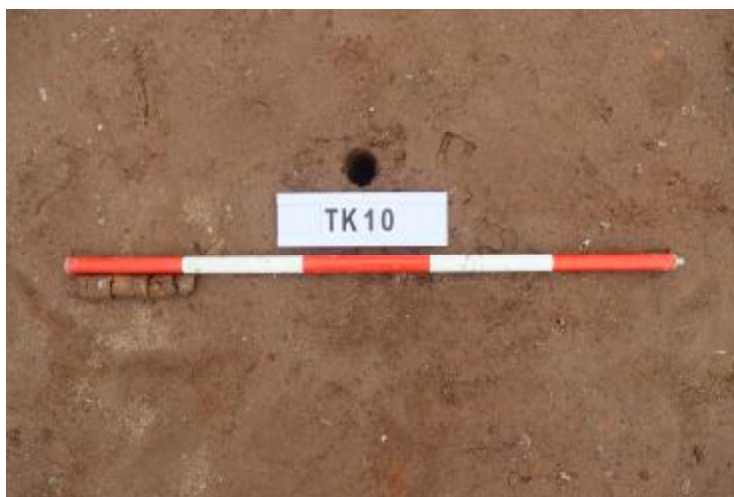
图 33 TK10 土样（一米标杆，土样由左往右）

**TK10:** 位于地块内北部，探孔中心坐标为： $N23^{\circ} 1' 4.33''$ ， $E113^{\circ} 29' 19.28''$ 。地层堆积情况如下：

①层：垫土层，距地表深0-0.22米，厚约0.22米，灰褐色黏土，土质较疏松，含碎石块。以下有大石块，无法提取土样。
