和瑞路一号地块  
考古调查工作报告

广州市文物考古研究院

二〇二三年五月

**项目名称：**和瑞路一号地块

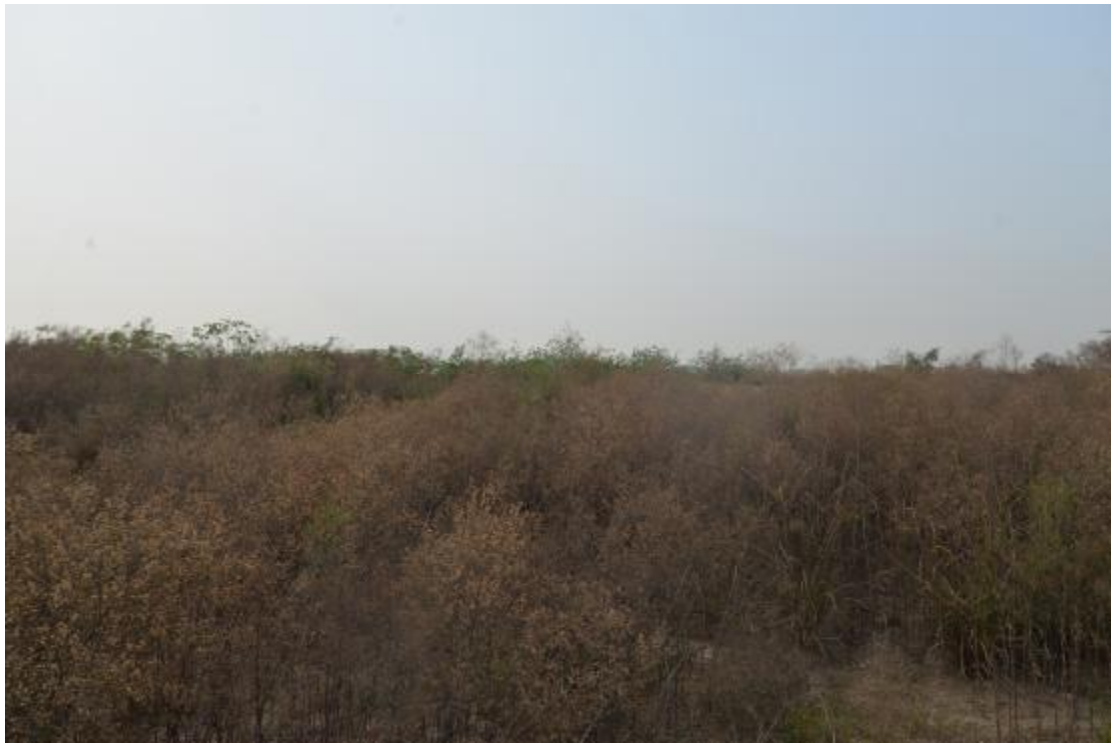
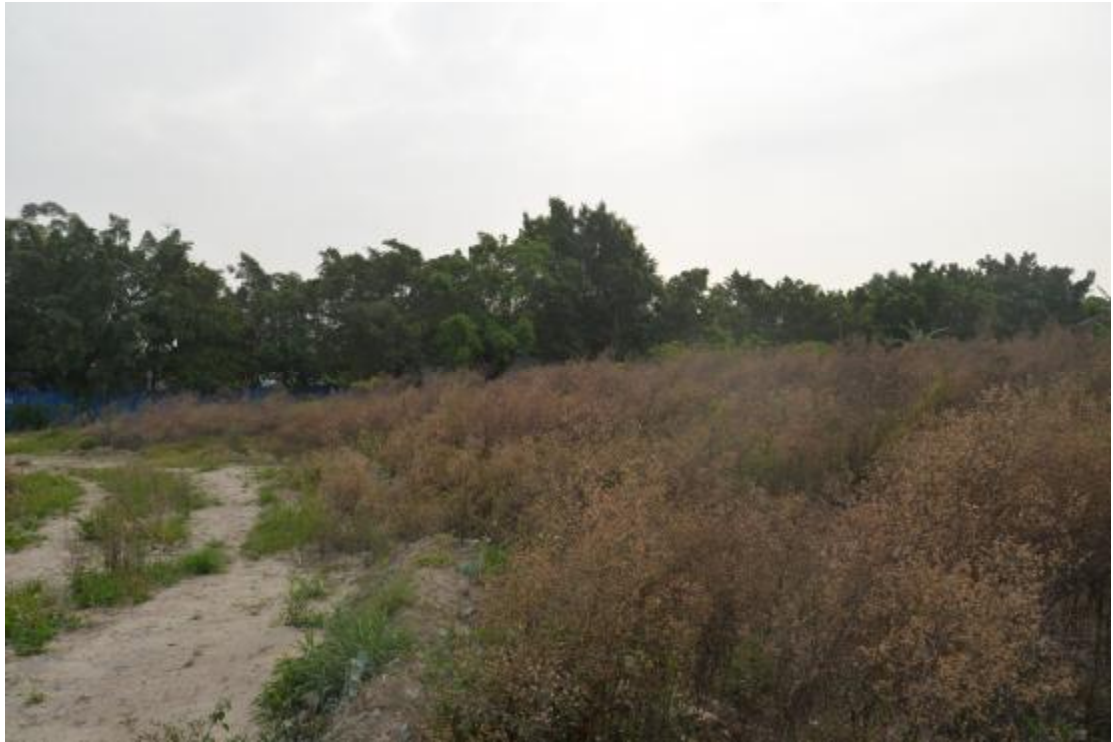
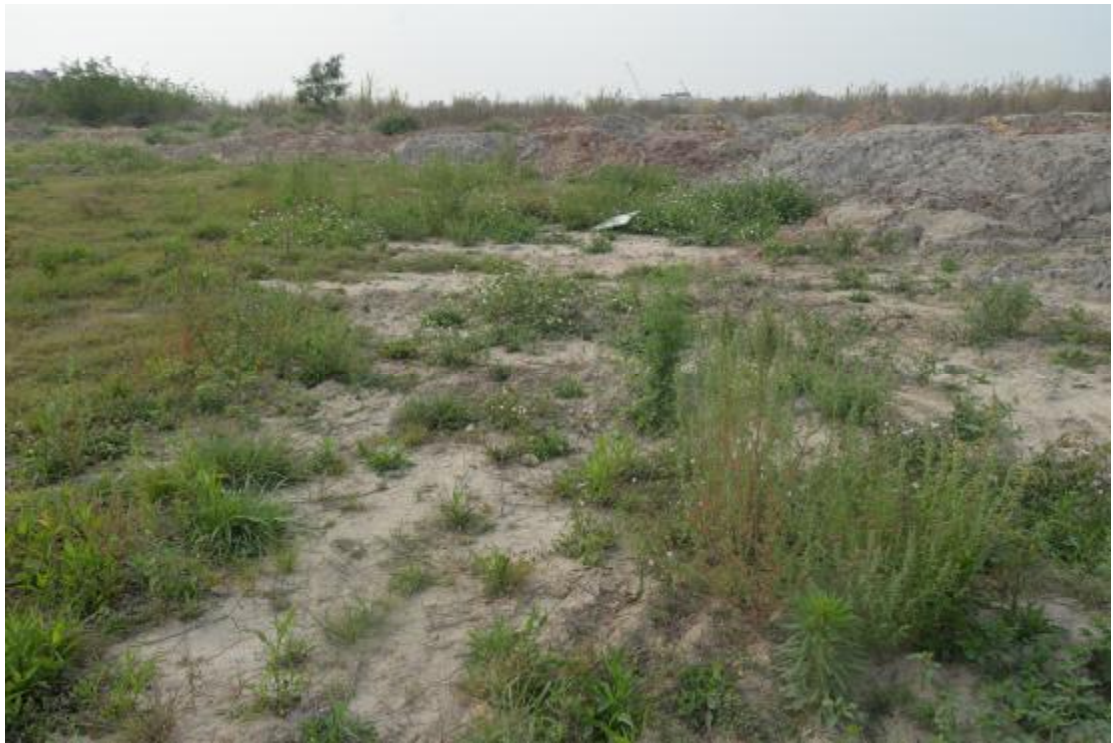
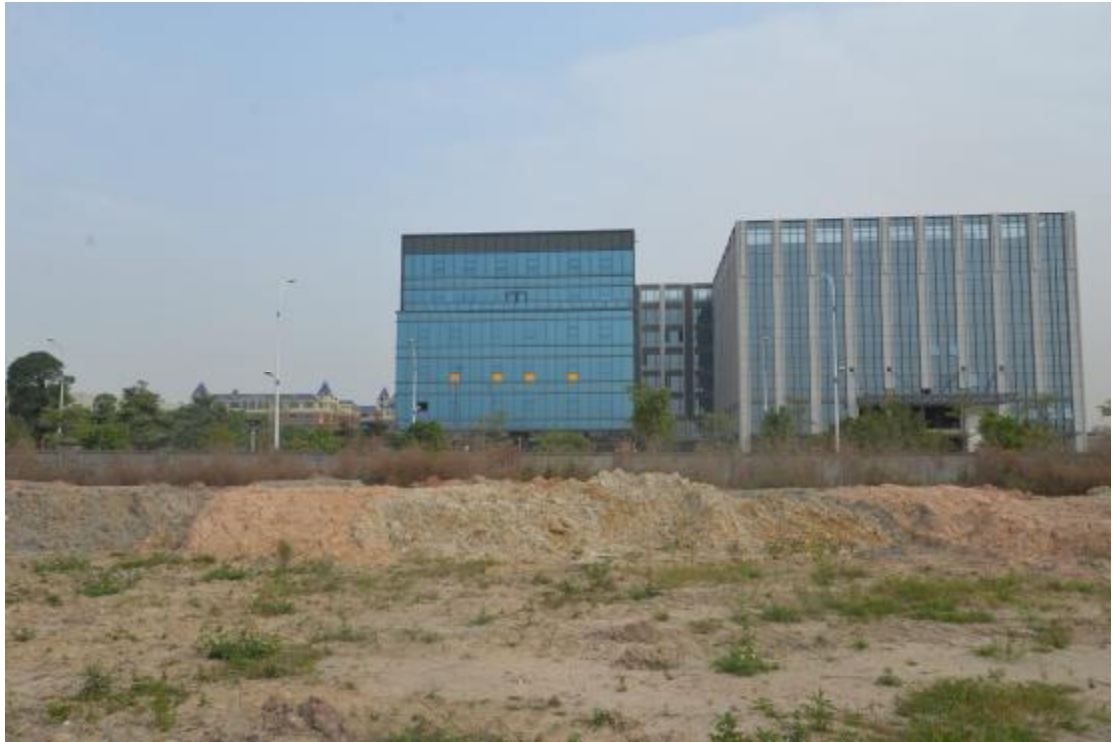
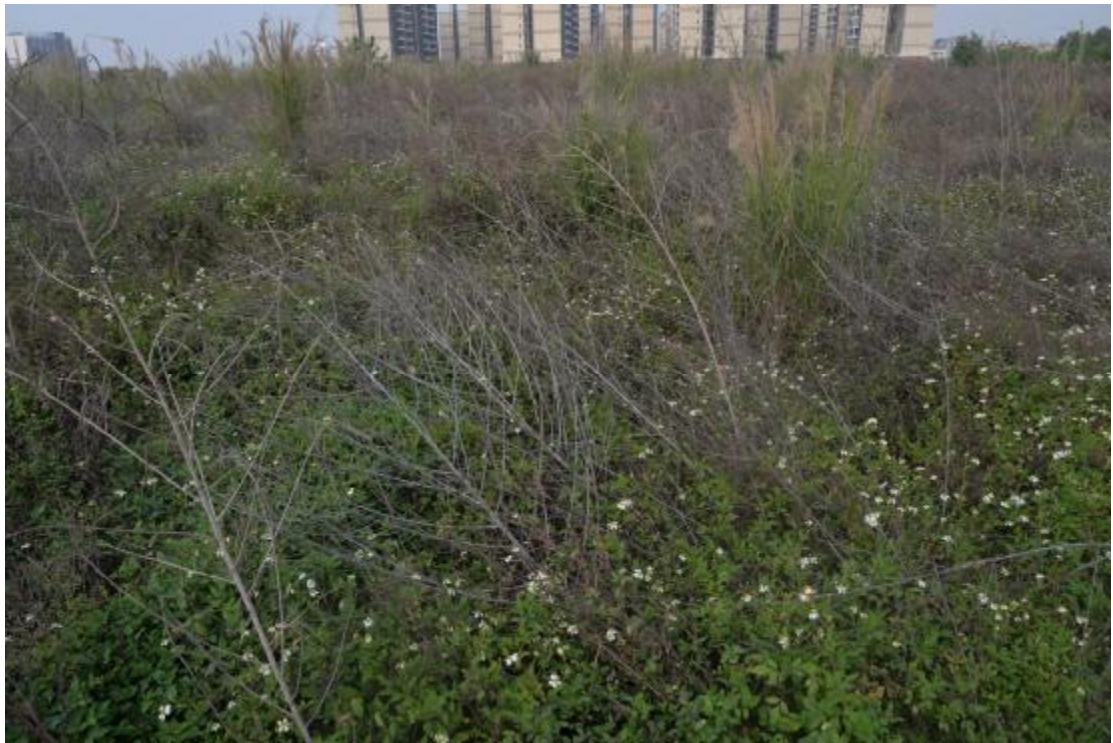
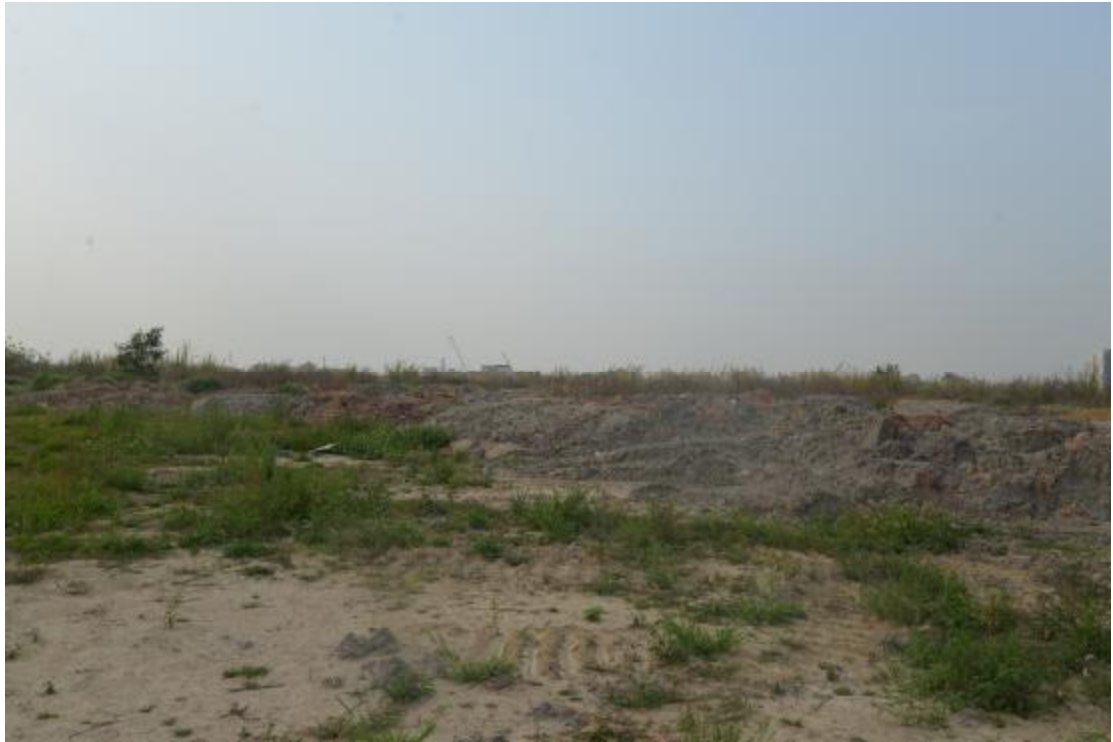
经了解，和瑞路一号地块于广州市白云区人和镇太成村和瑞路两侧，仁福路以东，总面积为 406821 平方米。该地块为平地地貌，以前是农田，后来被抛荒，现在地表长满杂草以及堆填建筑垃圾。

本次考古调查在地表未发现不可移动文物，也未发现古代文化遗存。

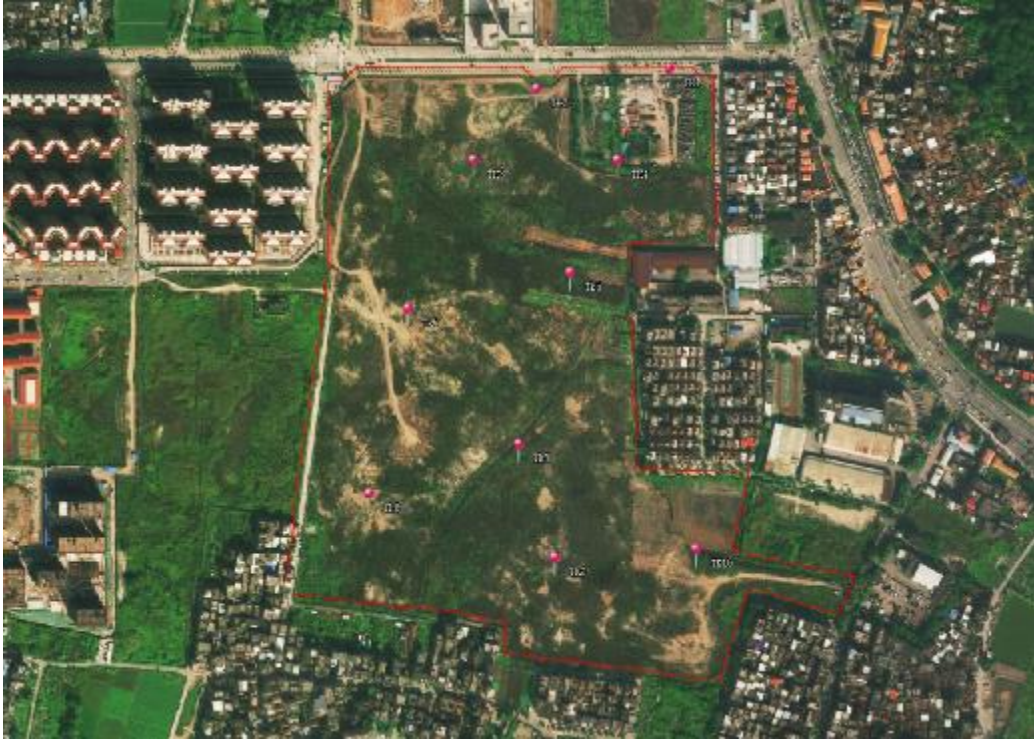
图 27 试探孔分布示意图

为了进一步了解并掌握该地块内地层堆积情况，我们在地块内进行试探，共布设 10 个标准型试探孔，编号为 TK1-TK10，具体介绍如下：

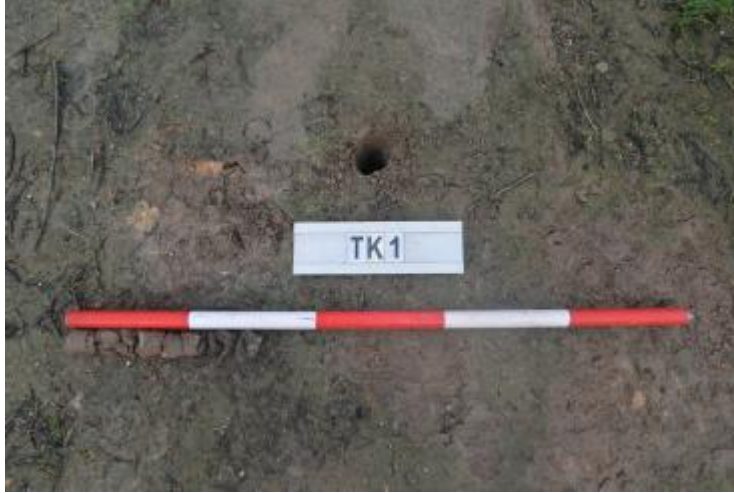
图 31 TK1 土样（一米标杆，土样由左往右）

**TK1:** 位于地块东北部，探孔中心坐标为:N23° 21' 8.31" ， E113° 16' 11.41" 。地层堆积情况如下：

①层：现代回填土层，为灰褐色沙土，土质疏松，含植物根系、石粒等；探至距地表 0.3 米时，因石块阻拦，无法继续向下提取土样。

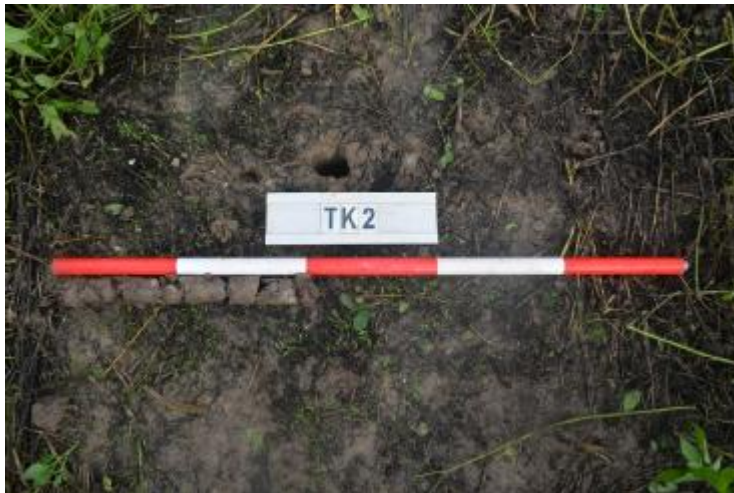
图 32 TK2 土样（一米标杆，土样由左往右）

**TK2:** 位于地块北部，探孔中心坐标为:N23° 21' 7.42" ，E113° 16' 5.02" 。地层堆积情况如下：

①层：现代回填土层，为灰褐色沙土，土质疏松，含植物根系、石粒等；探至距地表 0.4 米时，因石块阻拦，无法继续向下提取土样。

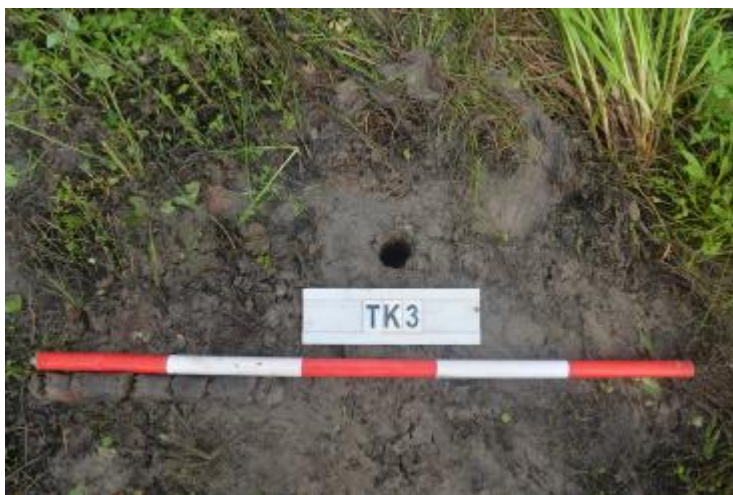
图 33 TK3 土样 (一米标杆,土样由左往右)

**TK3:** 位于地块北部,探孔中心坐标为:N23° 21' 4.26" ,E113° 16' 1.95" 。  
地层堆积情况如下:

①层: 现代回填土层,为灰褐色沙土,土质疏松,含植物根系、碎砖块等;  
探至距地表 0.35 米时,因石块阻拦,无法继续向下提取土样。

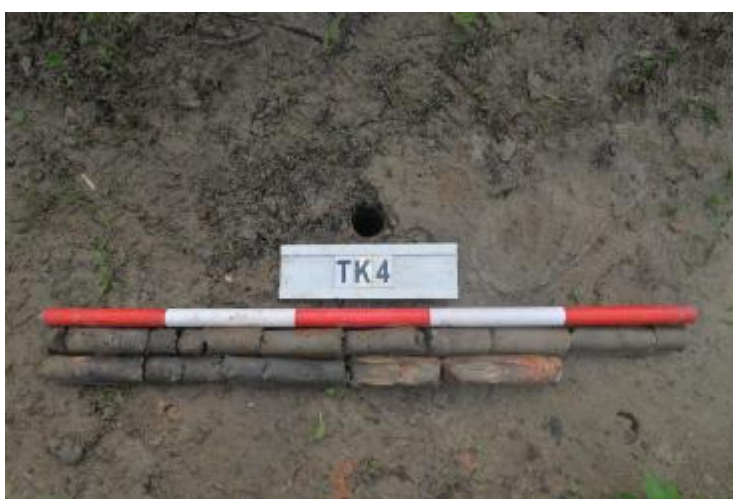
图 34 TK4 土样 (一米标杆,土样由左上往右下)

**TK4:** 位于地块东北部,探孔中心坐标为:N23° 21' 4.28" , E113° 33' 12.51" 。地层堆积情况如下:

①层: 现代回填土层,距地表深约 0-1.5 米,厚约 1.5 米,为灰褐色黏土,土质疏松,含植物根系、碎砖块等; 以下为灰红白相间黏土,土质致密、纯净,系生土。

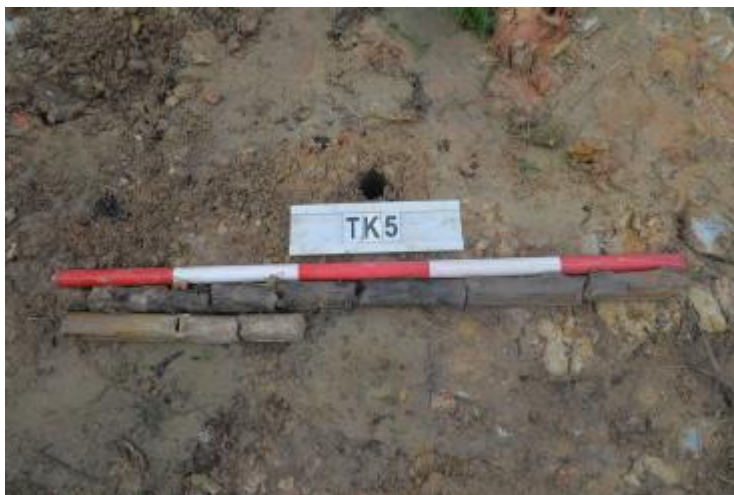
图 35 TK5 土样 (一米标杆, 土样由左上往右下)

**TK5:** 位于地块东部，探孔中心坐标为:N23° 20' 59.32" ， E113° 16' 6.62" 。地层堆积情况如下:

①层: 现代回填土层, 距地表深约 0-1.0 米, 厚约 1.0 米, 为灰褐色黏土, 土质疏松, 含植物根系、建筑垃圾等; 以下为灰红白相间黏土, 土质致密、纯净, 系生土。

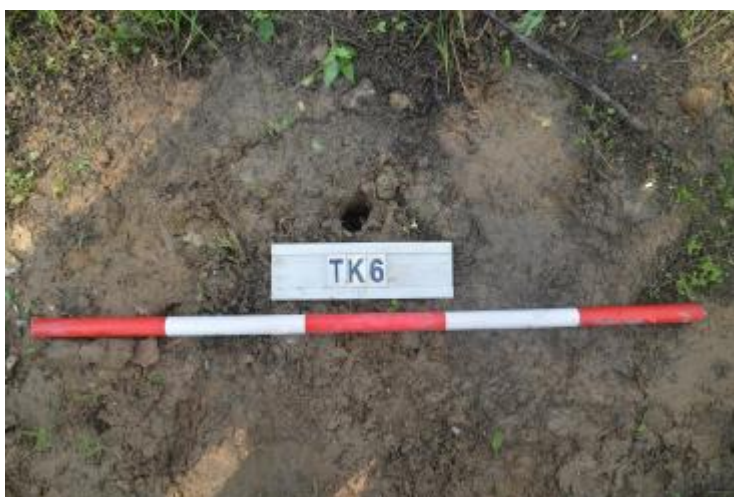
图 36 TK6 土样 (一米标杆, 土样由左往右)

**TK6:** 位于地块西部, 探孔中心坐标为:N23° 20' 57.72" ， E113° 15' 58.78" 。地层堆积情况如下:

①层: 现代回填土层, 为灰褐色沙土, 土质疏松, 含植物根系、石粒等; 探至距地表 0.15 米时, 因石块阻拦, 无法继续向下提取土样。

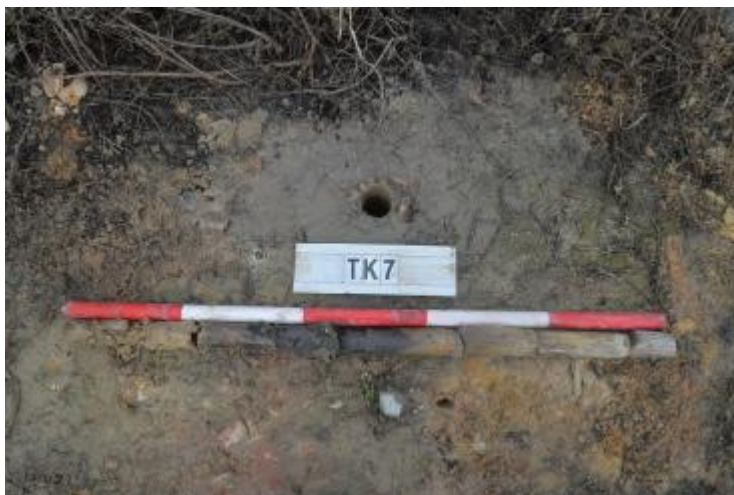
图 37 TK7 土样 (一米标杆, 土样由左往右)

**TK7:** 位于地块中部，探孔中心坐标为:N23° 20' 51.70" ， E113° 16' 4.15" 。地层堆积情况如下:

①层: 现代回填土层, 距地表深约 0-0.6 米, 厚约 0.6 米, 为灰褐色沙土, 土质疏松, 含植物根系、粗砂粒等; 以下为灰红白相间黏土, 土质致密、纯净, 系生土。

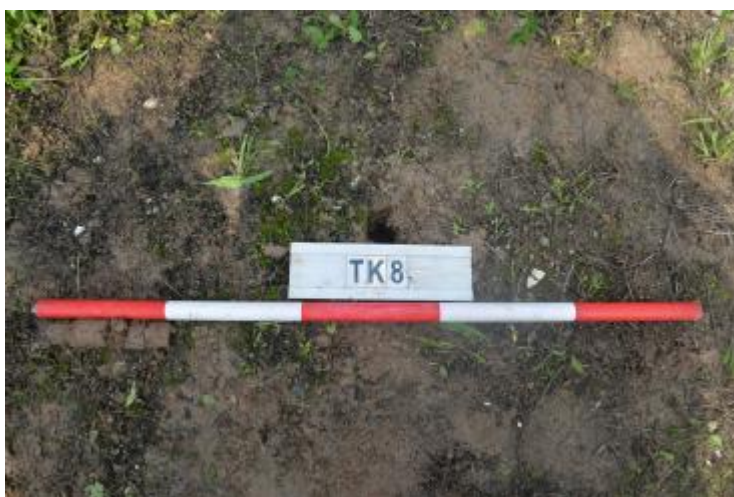
图 38 TK8 土样 (一米标杆, 土样由左往右)

**TK8:** 位于地块西南部, 探孔中心坐标为:N23° 20' 49.50" ， E113° 33' 5.36" 。地层堆积情况如下:

①层: 现代回填土层, 为灰褐色沙土, 土质疏松, 含植物根系、粗砂粒等; 探至距地表 0.2 米时, 因石块阻拦, 无法继续向下提取土样。

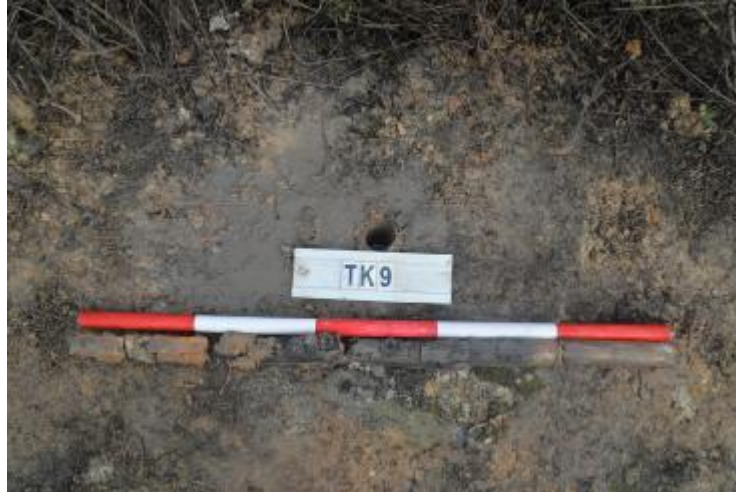
图 39 TK9 土样（一米标杆，土样由左往右）

**TK9:** 位于地块南部，探孔中心坐标为:N23° 20' 46.66" ， E113° 16' 5.89" 。地层堆积情况如下：

①层：现代回填土层，距地表深约 0-0.75 米，厚约 0.75 米，以灰褐色沙土为主，土质疏松，含植物根系、石粒等；以下为灰红白相间黏土，土质致密、纯净，系生土。

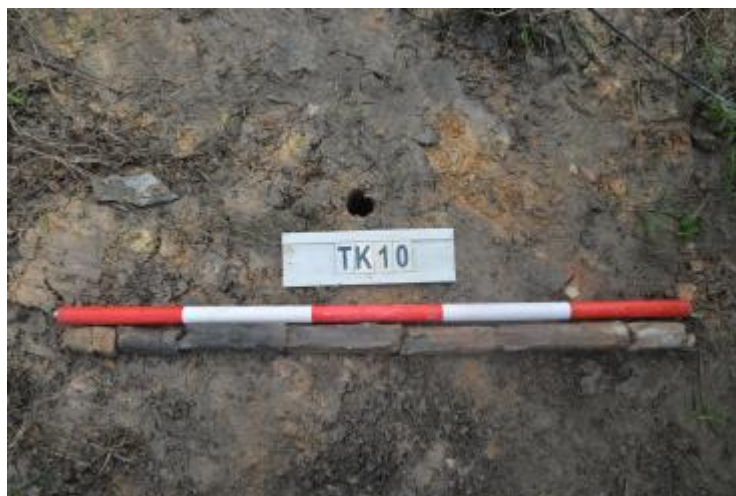
图 40 TK10 土样（一米标杆，土样由左往右）

**TK10:** 位于地块南部，探孔中心坐标为:N23° 20' 47.05" ， E113° 16' 12.69" 。地层堆积情况如下：

①层：表土层，距地表深约 0-0.1 米，厚约 0.1 米，为黄褐色沙土，土质疏松，含植物根系等；

②层：黏土层，距地表深约 0.1-0.6 米，厚约 0.5 米，为黑褐色黏土，土质较致密，含植物根茎等；以下为灰红白相间黏土，土质致密、纯净，系生土。
