同宝路工程地块 考古调查工作报告

广州市文物考古研究院

项目名称：同宝路工程地块

项目地点：广州市白云区同和街道同宝路

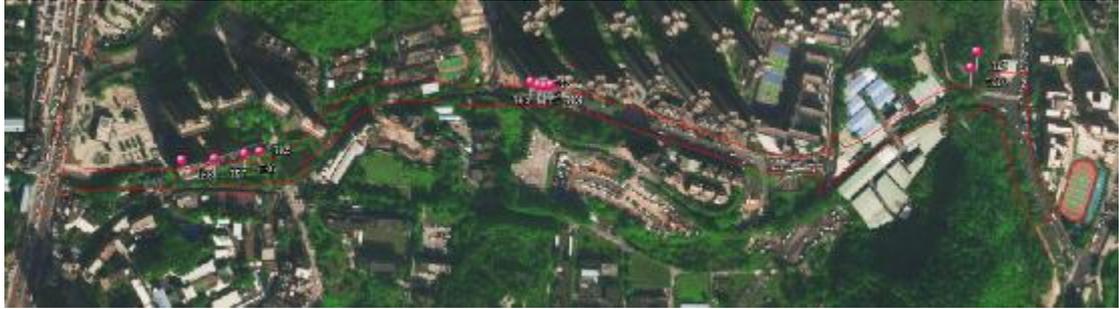
图 29 试探土样分布示意图

根据地形地貌及考古调查的工作需要,为了进一步了解并掌握该地块内地层堆积情况,我们在地块进行试探,共布设 10 个标准试探孔,编号为 TK1-TK10,具体介绍如下:

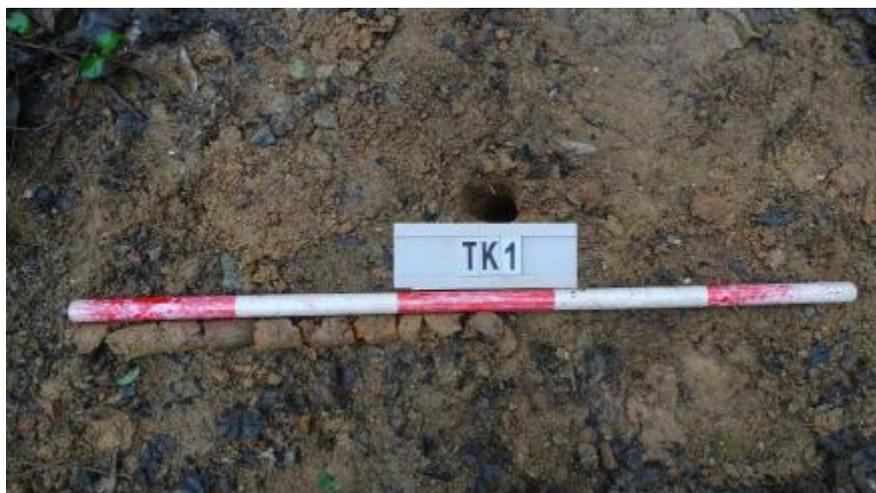
图 33 TK1 土样 (一米标杆, 土样由左往右)

TK1: 位于地块中部，探孔中心坐标为:N23° 12' 26.57" ， E113° 20' 6.43" 。地层堆积情况如下:

①层: 现代回填土层, 为灰褐色沙土, 土质疏松, 含植物根系、砂粒等; 探至距地表 0.5 米时因石块阻拦, 无法提取土样。

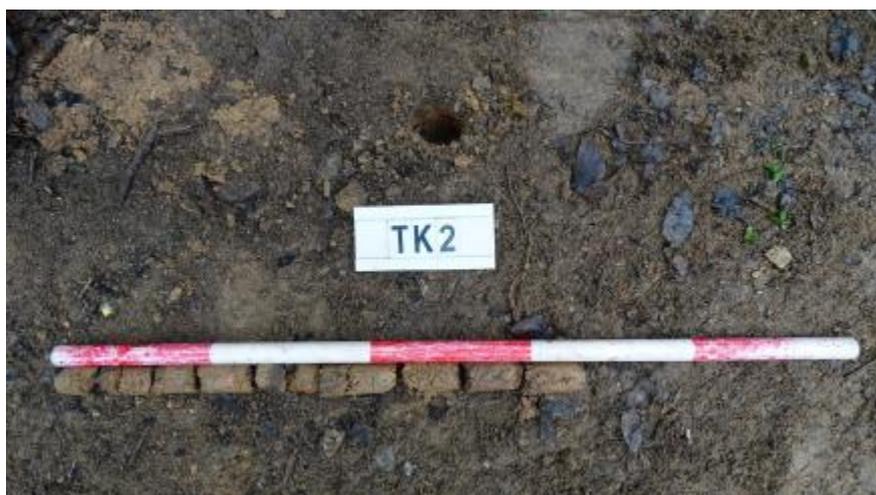
图 34 TK2 土样 (一米标杆, 土样由左往右)

TK2: 位于地块中部，探孔中心坐标为:N23° 12' 26.44" ， E113° 20' 6.78" 。地层堆积情况如下:

①层: 现代回填土层, 为灰褐色沙土, 土质疏松, 含植物根系、砂粒等; 探至距地表 0.7 米时因石块阻拦, 无法提取土样。

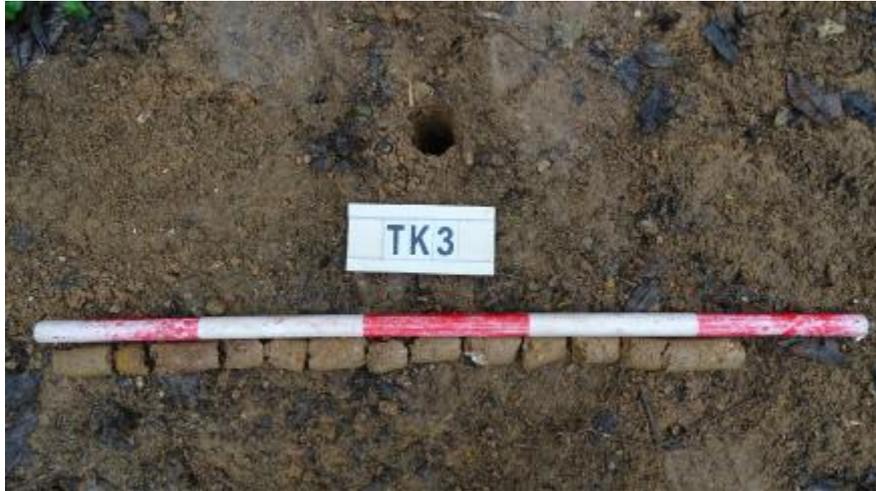
图 35 TK3 土样（一米标杆，土样由左往右）

TK3: 位于地块中部，探孔中心坐标为:N23° 12' 26.42" ， E113° 20' 7.09" 。地层堆积情况如下：

①层：现代回填土层，为灰褐色沙土，土质疏松，含植物根系、砂粒等；探至距地表 0.9 米时因石块阻拦，无法提取土样。

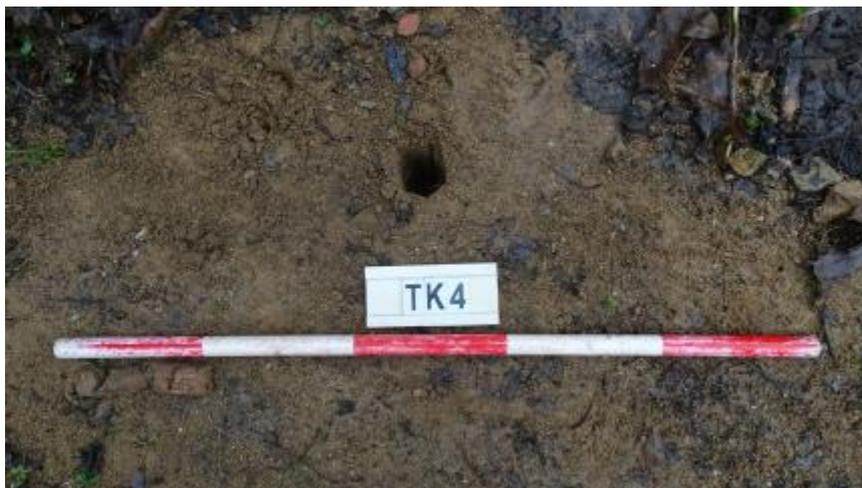
图 36 TK4 土样（一米标杆，土样由左往右）

TK4: 位于地块中部，探孔中心坐标为:N23° 12' 26.45" ， E113° 20' 7.39" 。地层堆积情况如下

①层：现代回填土层，为灰褐色沙土，土质疏松，含植物根系、砂粒等；探至距地表 0.2 米时因石块阻拦，无法提取土样。

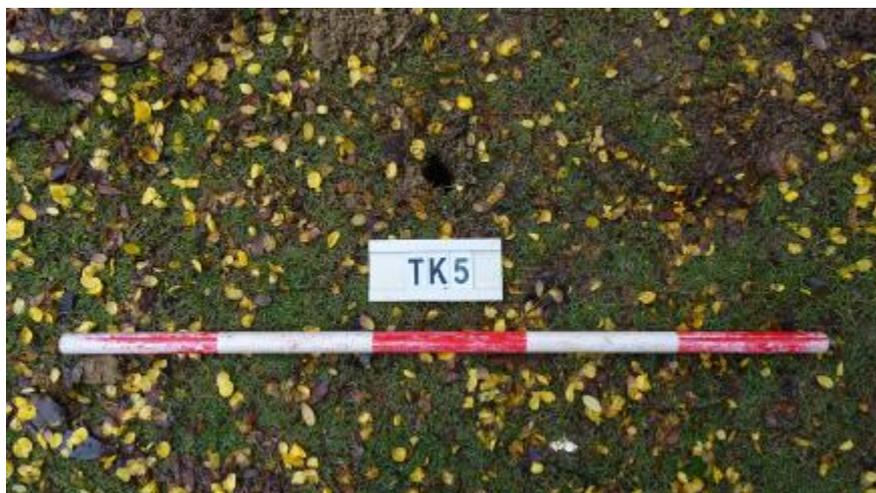
图 37 TK5 土样（一米标杆，土样由左往右）

TK5: 位于地块西部，探孔中心坐标为:N23° 12' 23.49" ， E113° 19' 53.39" 。地层堆积情况如下：

①层：现代回填土层，为灰褐色沙土，土质疏松，含植物根系、砂粒等；探至距地表 0.1 米时因石块阻拦，无法提取土样。

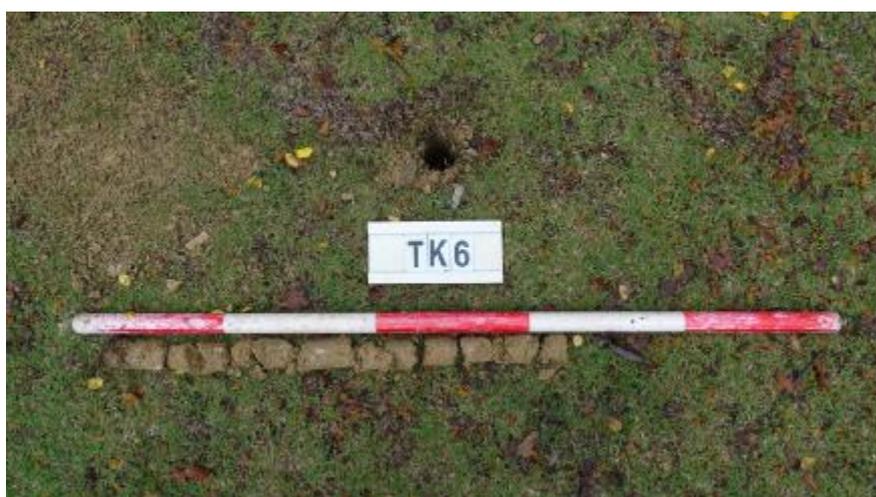
图 38 TK6 土样（一米标杆，土样由左往右）

TK6: 位于地块西部，探孔中心坐标为:N23° 12' 23.41" ， E113° 19' 52.67" 。地层堆积情况如下：

①层：现代回填土层，为灰褐色沙土，土质疏松，含植物根系、砂粒等；探至距地表 0.6 米时因石块阻拦，无法提取土样。

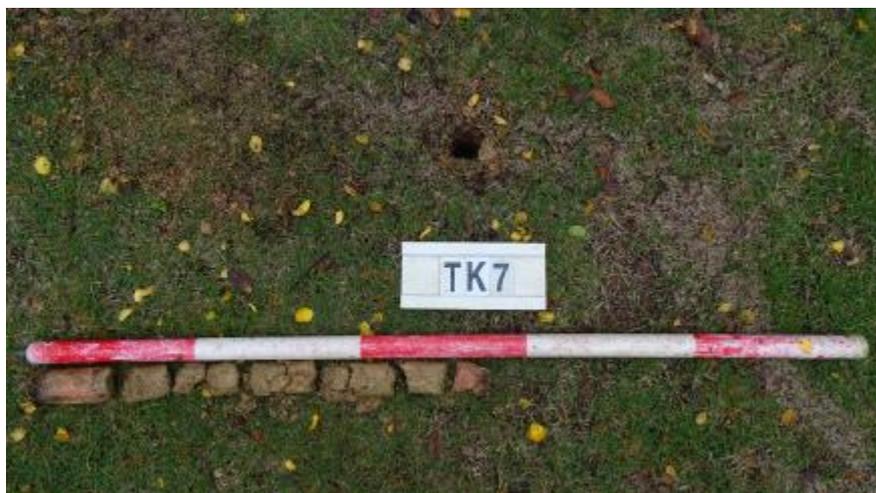
图 39 TK7 土样（一米标杆，土样由左往右）

TK7: 位于地块西部，探孔中心坐标为:N23° 12' 23.20" ， E113° 19' 51.24" 。地层堆积情况如下：

①层：现代回填土层，为灰褐色沙土，土质疏松，含植物根系、砂粒等；探至距地表 0.6 米时因石块阻拦，无法提取土样。

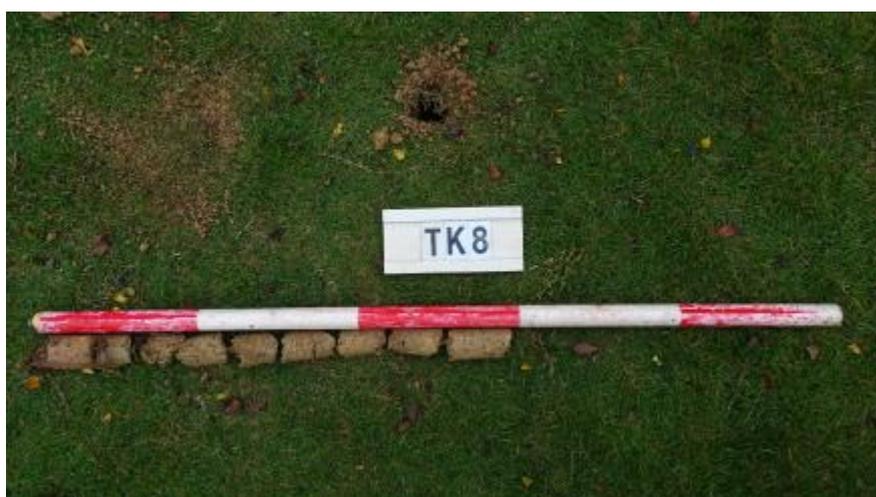
图 40 TK8 土样（一米标杆，土样由左往右）

TK8: 位于地块西部，探孔中心坐标为:N23° 12' 23.10" ， E113° 19' 49.66" 。地层堆积情况如下：

①层：现代回填土层，为灰褐色沙土，土质疏松，含植物根系、砂粒等；探至距地表 0.6 米时因石块阻拦，无法提取土样。

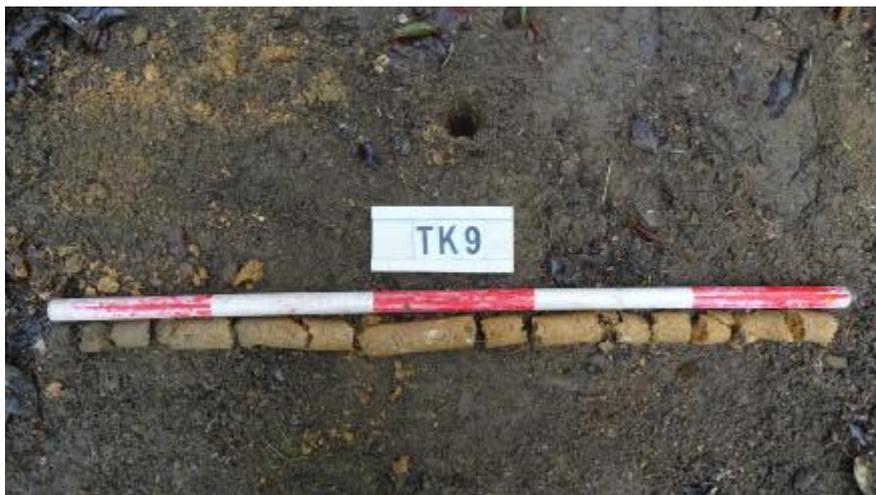
图 41 TK9 土样（一米标杆，土样由左往右）

TK9: 位于地块东部，探孔中心坐标为:N23° 12' 27.94" ， E113° 20' 27.82" 。地层堆积情况如下：

①层：表土层，距地表深约 0-0.2 米，厚约 0.2 米，为灰褐色沙土，土质疏松，含植物根系等；

②层：沙土层，距地表深约 0.2-0.4 米，厚约 0.2 米，为黄褐色沙土，土质疏松，含植物根系等；以下为黄褐色风化沙土，土质致密、纯净，系生土。

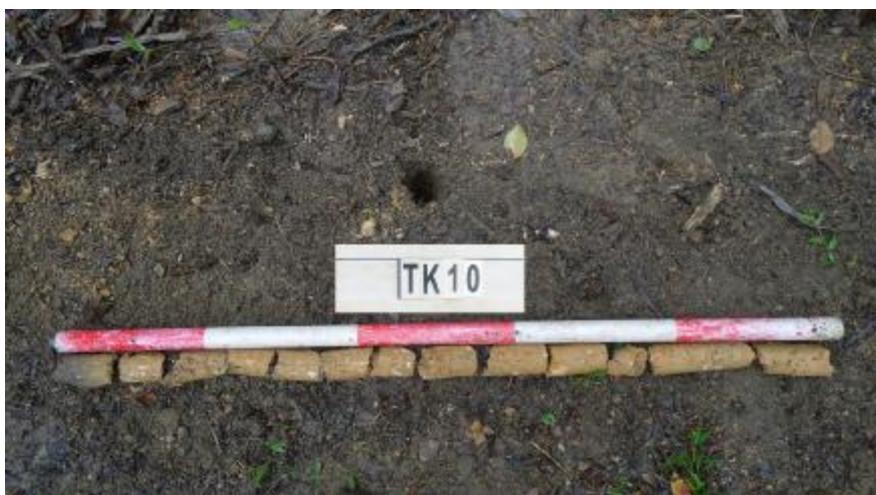
图 42 TK10 土样（一米标杆，土样由左往右）

TK10: 位于地块东部，探孔中心坐标为:N23° 12' 27.23" ， E113° 20' 27.50" 。地层堆积情况如下：

①层：表土层，距地表深约 0-0.1 米，厚约 0.1 米，为灰褐色沙土，土质疏松，含植物根系等；

②层：沙土层，距地表深约 0.1-0.3 米，厚约 0.2 米，为黄褐色沙土，土质疏松，含植物根系等；以下为黄褐色风化沙土，土质致密、纯净，系生土。
