田野档案编号：GZKG-2023-119 (DC)

广东省暨广州市应急物资保障基地项目
考古调查工作报告

项目名称：广东省暨广州市应急物资保障基地项目

项目地点：白云区人和镇岗尾村和江高镇长岗村交界处

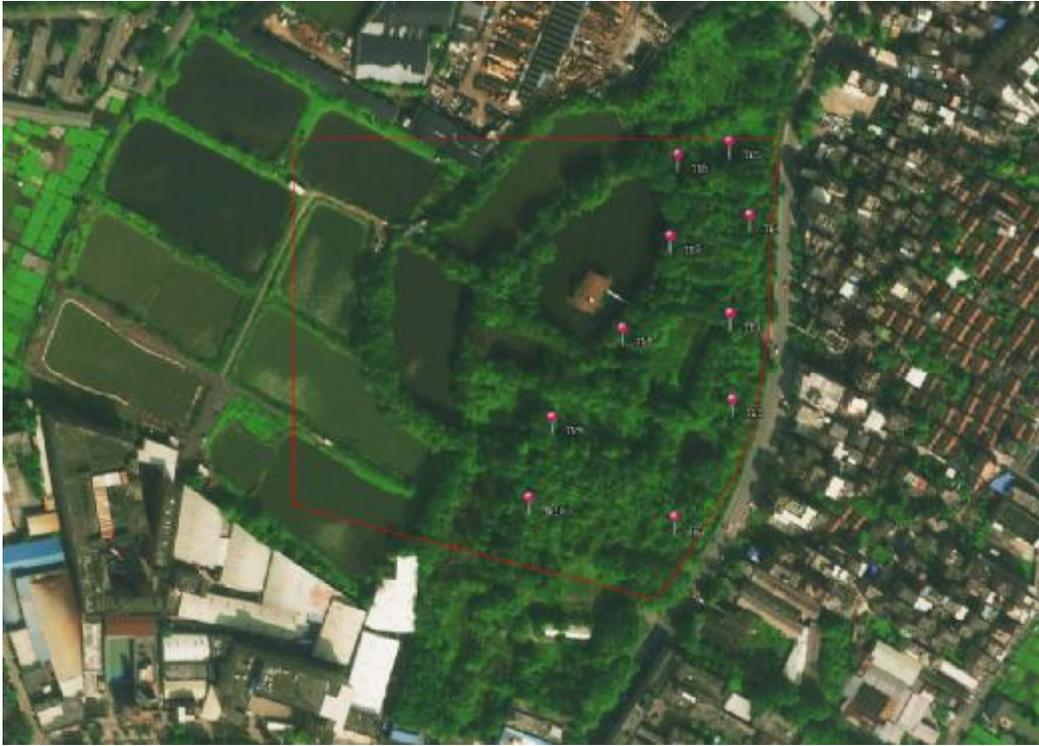
图 32 试探孔分布示意图

为了进一步了解并掌握该地块内地层堆积情况，我们对地块东部进行试探，共布设 10 个标准型试探孔，编号为 TK1-TK10，具体介绍如下：

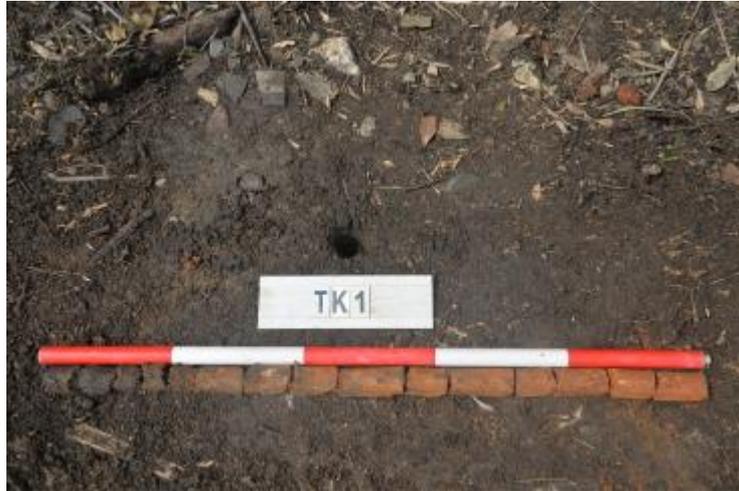
TK1: 位于地块东南部，探孔中心坐标为:N23° 19' 39.56" ， E113° 15' 44.34" 。地层堆积情况如下：

①层：表土层，距地表深约 0-0.25 米，厚约 0.25 米，为灰褐色沙土，土质疏松，含植物根系等；以下为红褐色黏土，土质致密、纯净，系生土。

图 36 TK1 土样（一米标杆，土样由左往右）

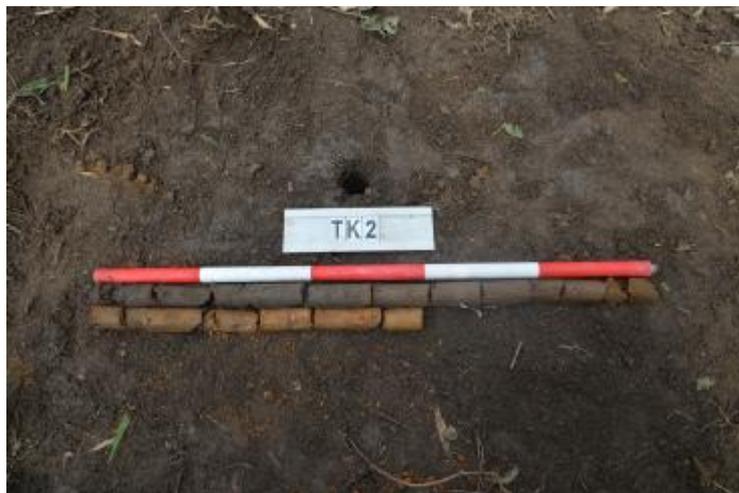
TK2: 位于地块东部，探孔中心坐标为:N23° 19' 42.26" ， E113° 15' 45.77" 。地层堆积情况如下：

①层：现代回填土层，距地表深约 0-1.05 米，厚约 1.05 米，为黑褐色沙土，土质疏松，含植物根系、粗砂粒等；以下为黄褐色沙土，土质致密、纯净，系生土。

图 37 TK2 土样（一米标杆，土样由左上往右下）

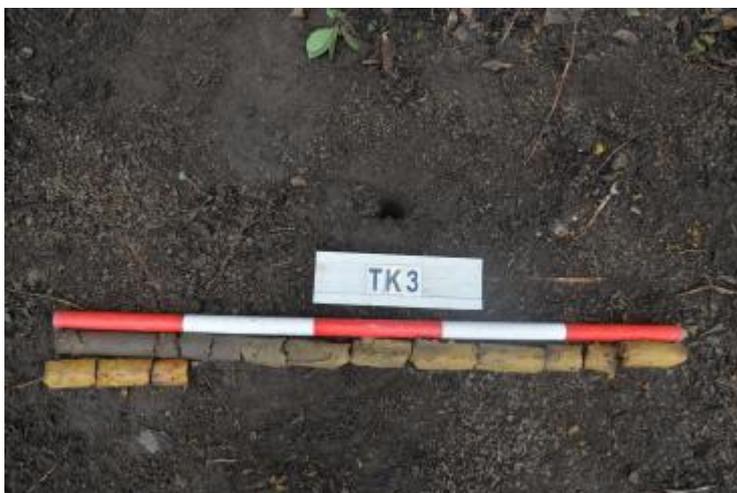
TK3: 位于地块东部，探孔中心坐标为:N23° 19' 44.24" ， E113° 15' 45.71" 。地层堆积情况如下：

①层：表土层，距地表深约 0-0.4 米，厚约 0.4 米，为灰褐色沙土，土质疏松，含植物根系等；以下为黄褐色黏土，土质致密、纯净，系生土。

图 38 TK3 土样（一米标杆，土样由左上往右下）

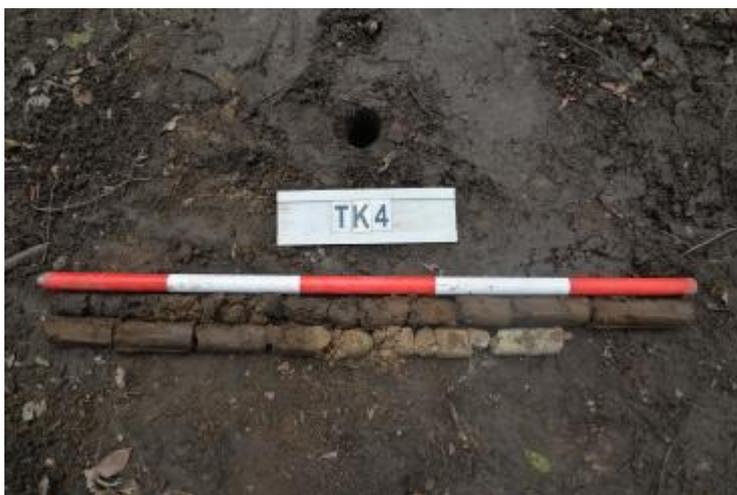
TK4: 位于地块东北部，探孔中心坐标为:N23° 19' 46.50" ， E113° 15' 46.19" 。地层堆积情况如下：

①层：现代回填土层，距地表深约 0-1.4 米，厚约 1.4 米，主要为黑褐色沙土，土质疏松，含植物根系、粗砂粒等；以下为黄褐色黏土，土质致密、纯净，系生土。

图 39 TK4 土样（一米标杆，土样由左上往右下）

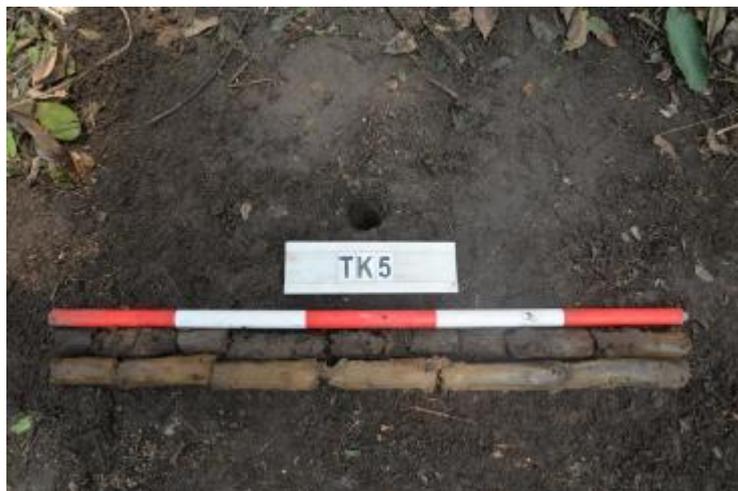
TK5: 位于地块东北部，探孔中心坐标为:N23° 19' 48.18" ， E113° 15' 45.69" 。地层堆积情况如下：

①层：现代回填土层，距地表深约 0-0.95 米，厚约 0.95 米，为黑褐色沙土，土质疏松，含植物根系、粗砂粒等；以下为黄褐色黏土，土质致密、纯净，系生土。

图 40 TK5 土样（一米标杆，土样由左上往右下）

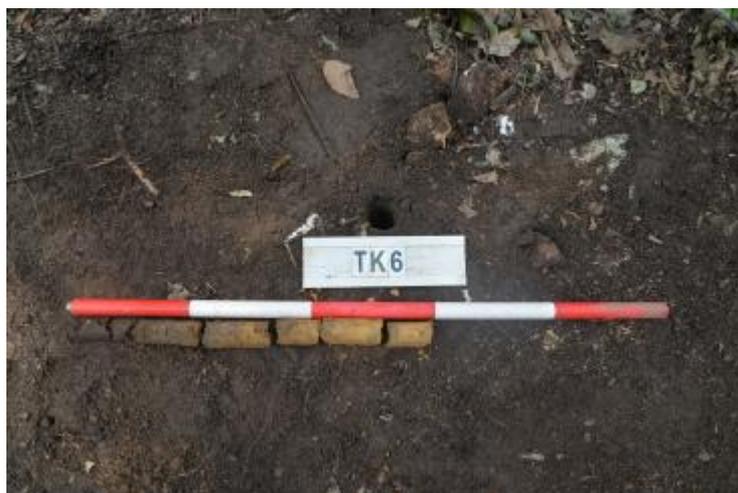
TK6: 位于地块东北部，探孔中心坐标为:N23° 19' 47.88" ， E113° 15' 44.41" 。地层堆积情况如下：

①层：表土层，距地表深约 0-0.1 米，厚约 0.1 米，为黑褐色沙土，土质疏松，含植物根系等；以下为黄褐色黏土，土质致密、纯净，系生土。

图 41 TK6 土样（一米标杆，土样由左上往右下）

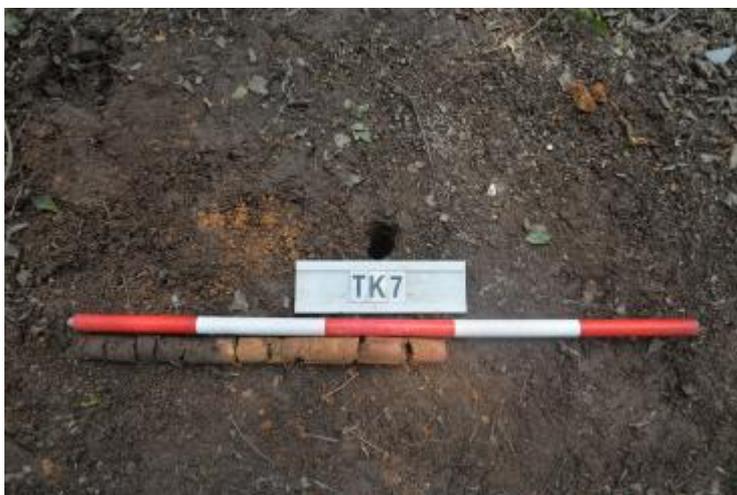
TK7: 位于地块东北部，探孔中心坐标为:N23° 19' 46.02" ， E113° 15' 44.22" 。地层堆积情况如下：

①层：表土层，距地表深约 0-0.25 米，厚约 0.25 米，为黑褐色沙土，土质疏松，含植物根系等；以下为黄褐色黏土，土质致密、纯净，系生土。

图 42 TK7 土样（一米标杆，土样由左往右）

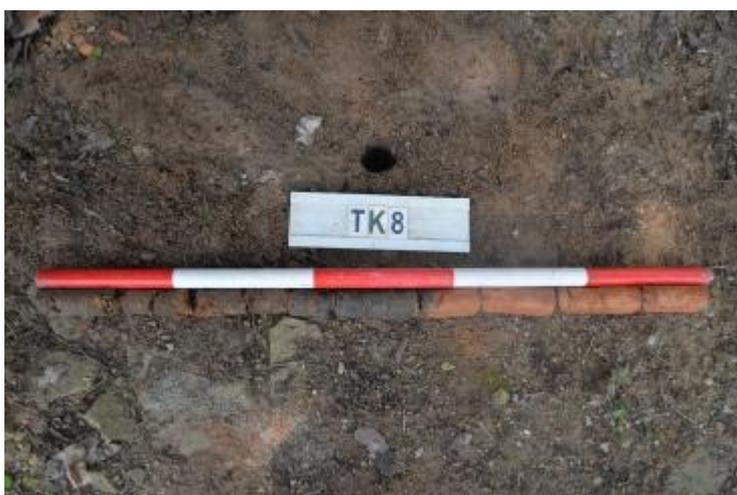
TK8: 位于地块东部，探孔中心坐标为:N23° 19' 43.91" ， E113° 15' 43.04" 。地层堆积情况如下：

①层：现代回填土层，距地表深约 0-0.6 米，厚约 0.6 米，为灰褐色沙土，土质疏松，含植物根系、粗砂粒等；以下为红褐色黏土，土质致密、纯净，系生土。

图 43 TK8 土样（一米标杆，土样由左往右）

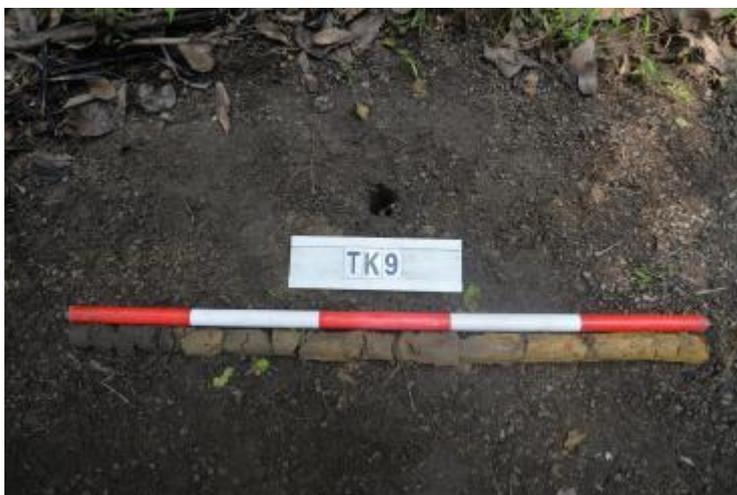
TK9: 位于地块南部，探孔中心坐标为:N23° 21' 21.31" ， E113° 33' 5.91" 。地层堆积情况如下：

①层：表土层，距地表深约 0-0.2 米，厚约 0.2 米，为黑褐色沙土，土质疏松，含植物根系等；以下为黄褐色黏土，土质致密、纯净，系生土。

图 44 TK9 土样（一米标杆，土样由左往右）

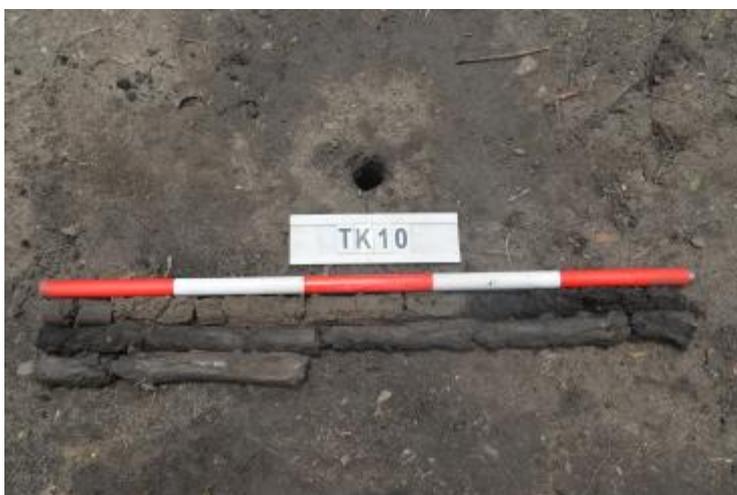
TK10: 位于地块南部，探孔中心坐标为:N23° 19' 40.01" ， E113° 15' 40.73" 。地层堆积情况如下：

①层：表土层，距地表深约 0-0.1 米，厚约 0.1 米，为黑褐色沙土，土质疏松，含植物根系等；

②层：沙土层，距地表深约 0.1-1.25 米，厚约 1.15 米，为灰褐色沙土，土质较疏松，含植物根茎等；以下为灰褐色黏土，土质致密、纯净，系生土。

图 45 TK10 土样（一米标杆，土样由左上往右下）
