白云区钟落潭镇众迳园地块 考古调查工作报告

广州市文物考古研究院

二〇二三年五月

项目名称：白云区钟落潭镇众迳园地块

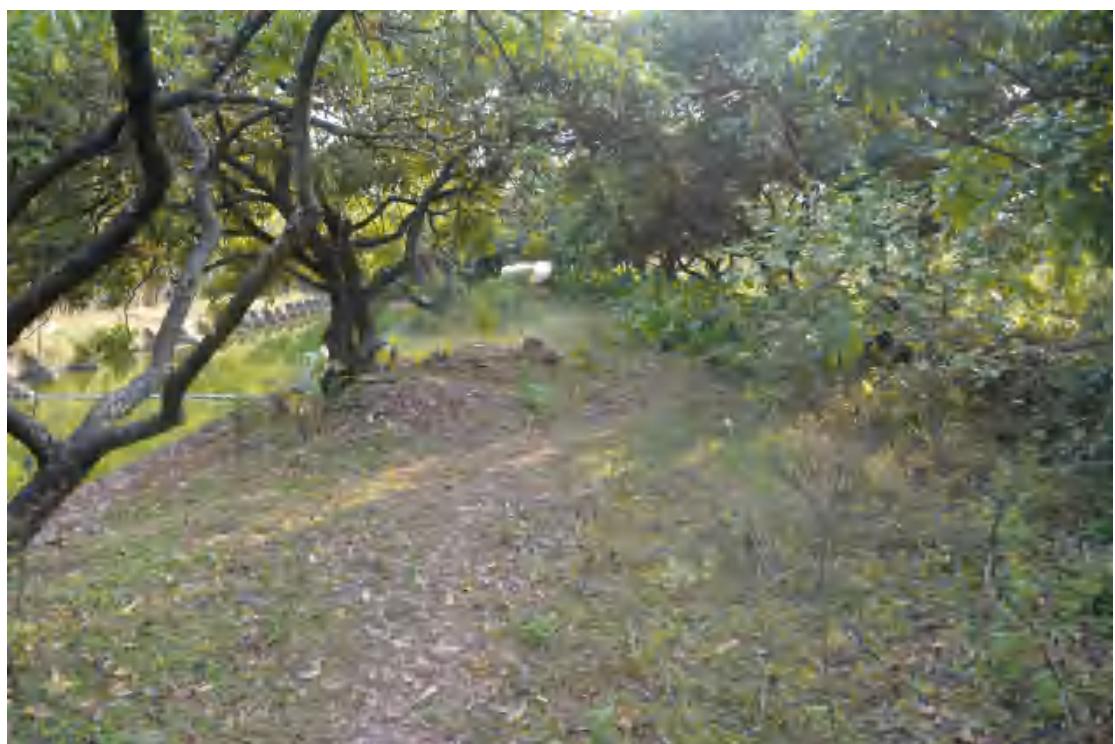
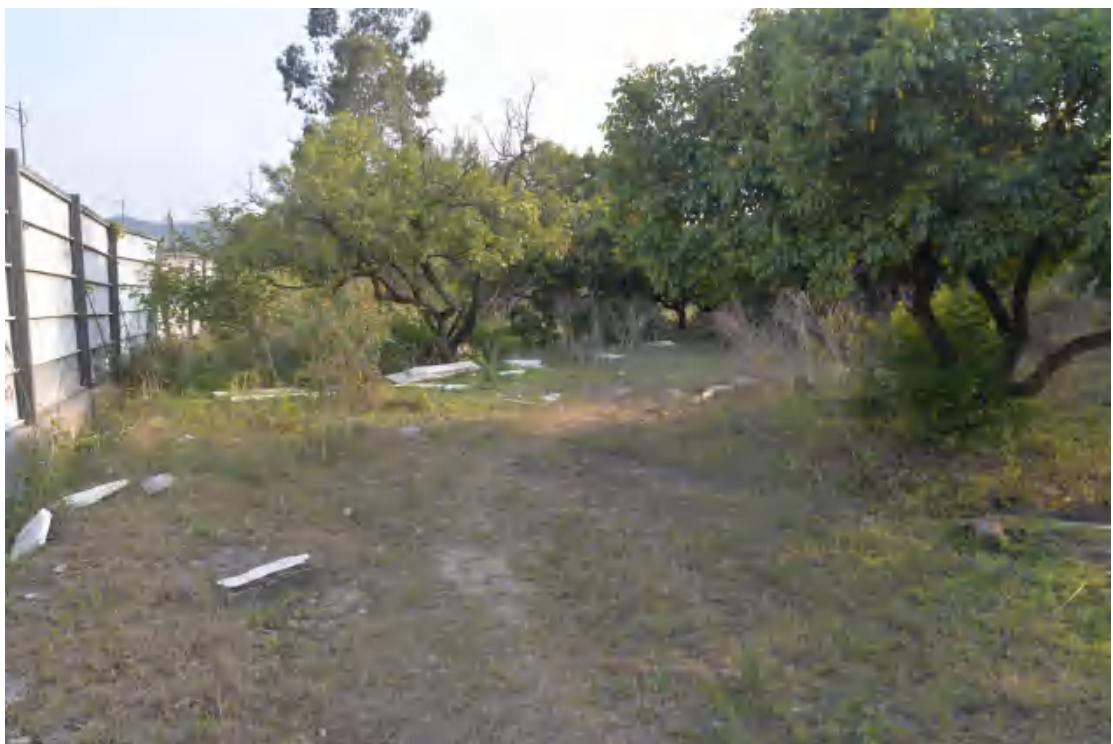
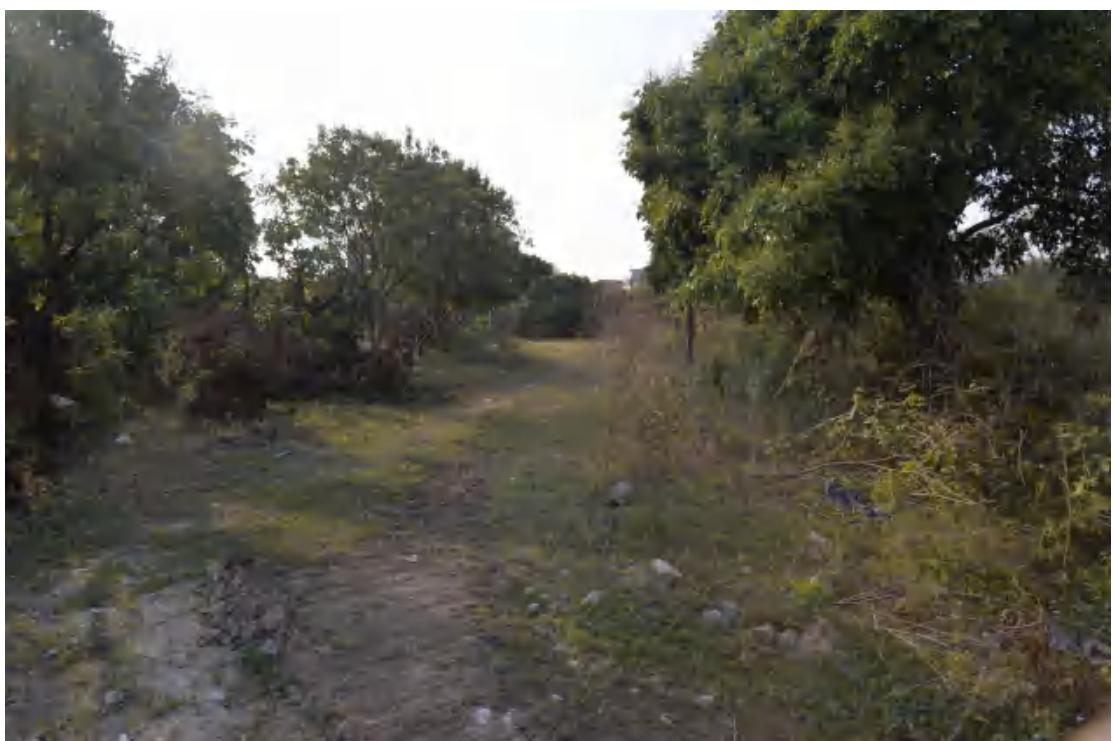
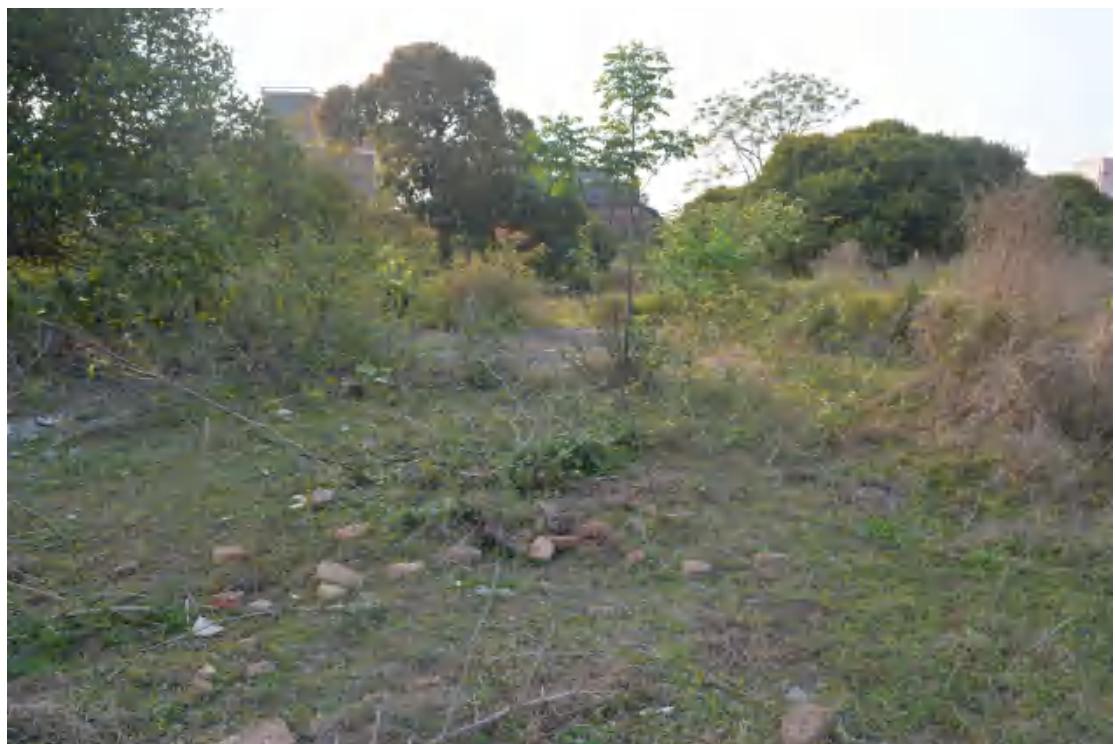
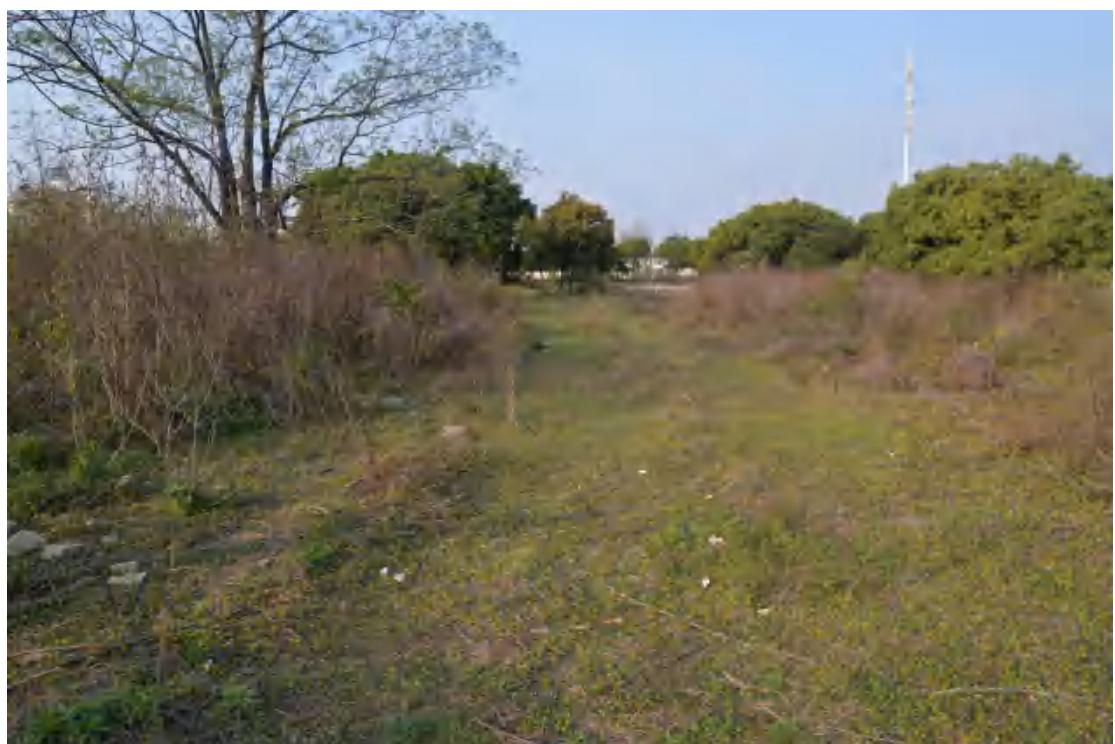
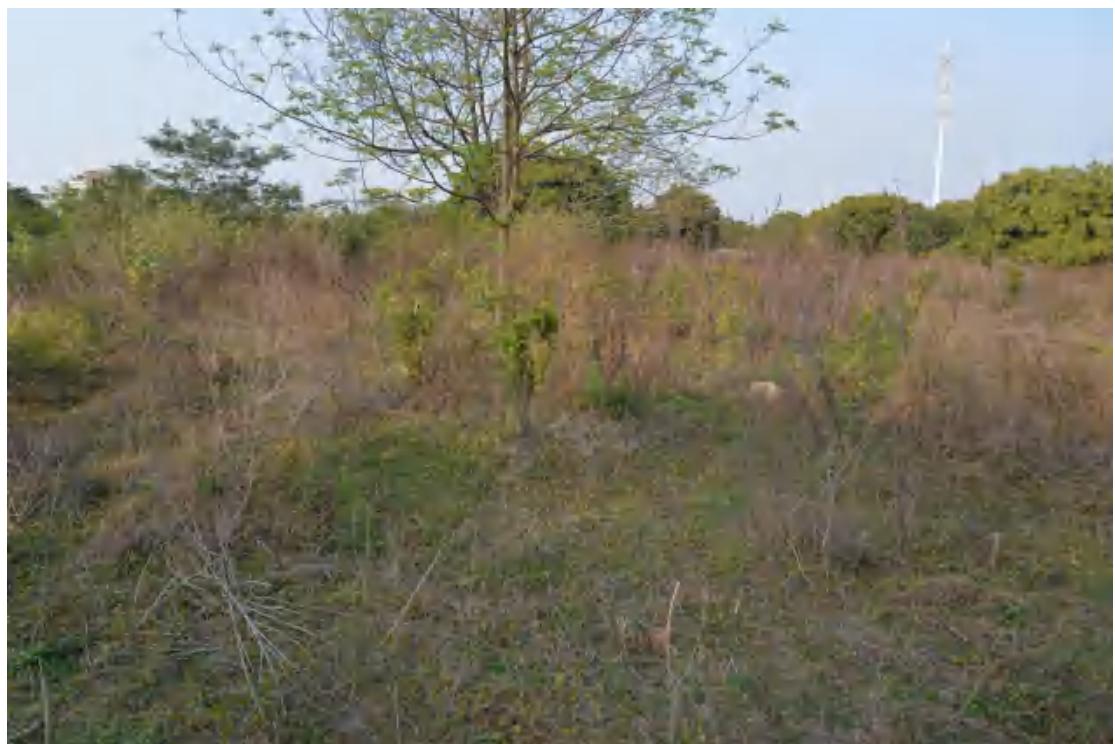
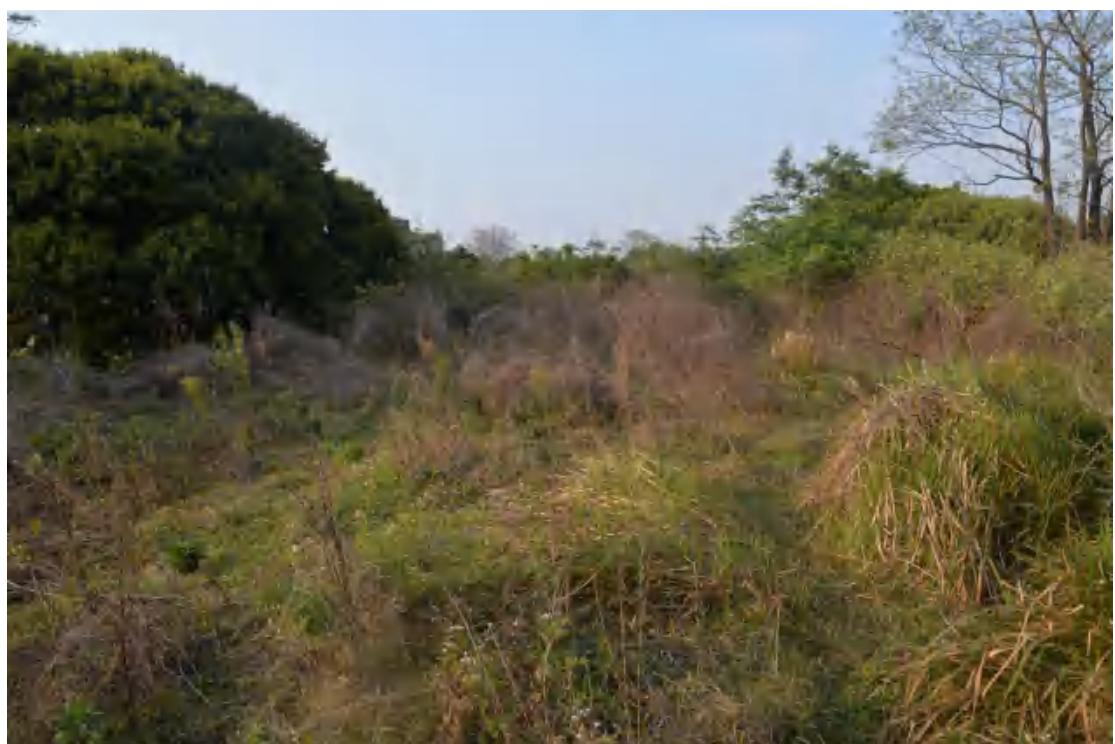
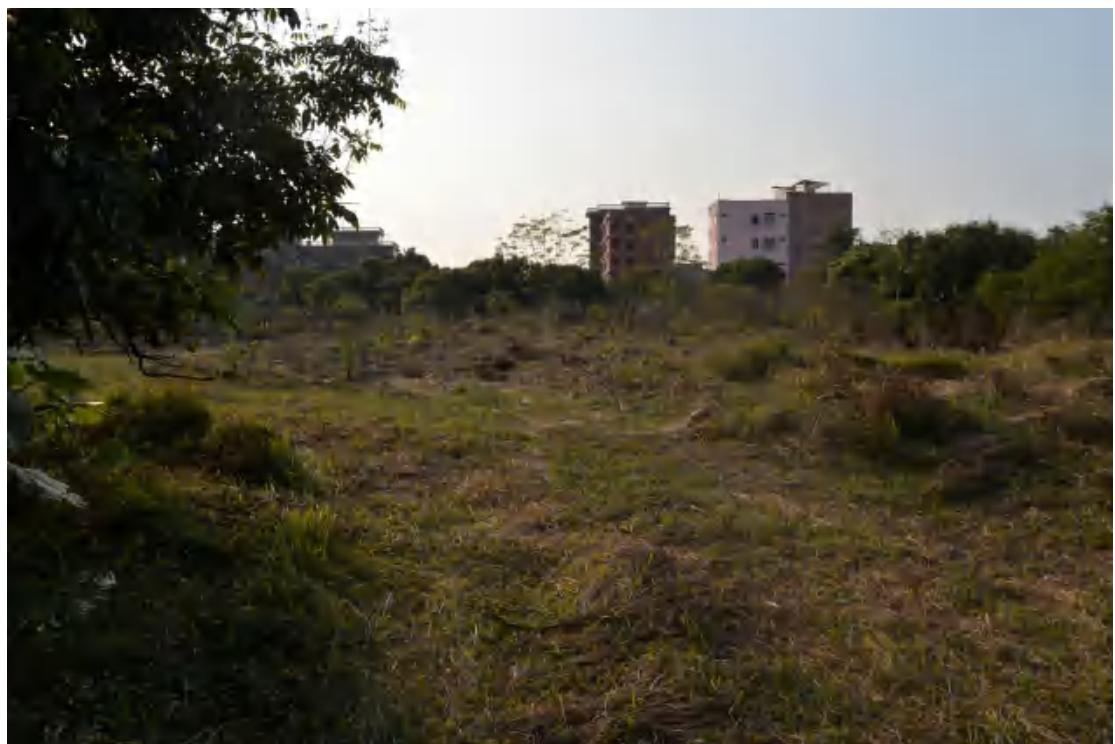
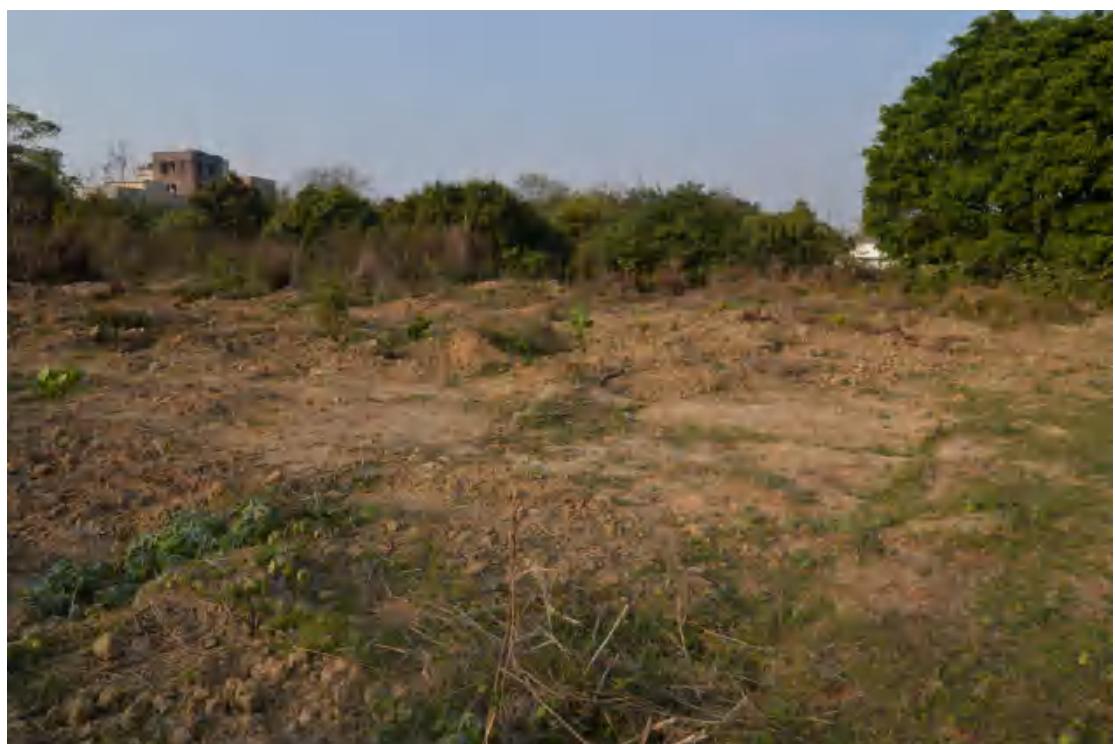
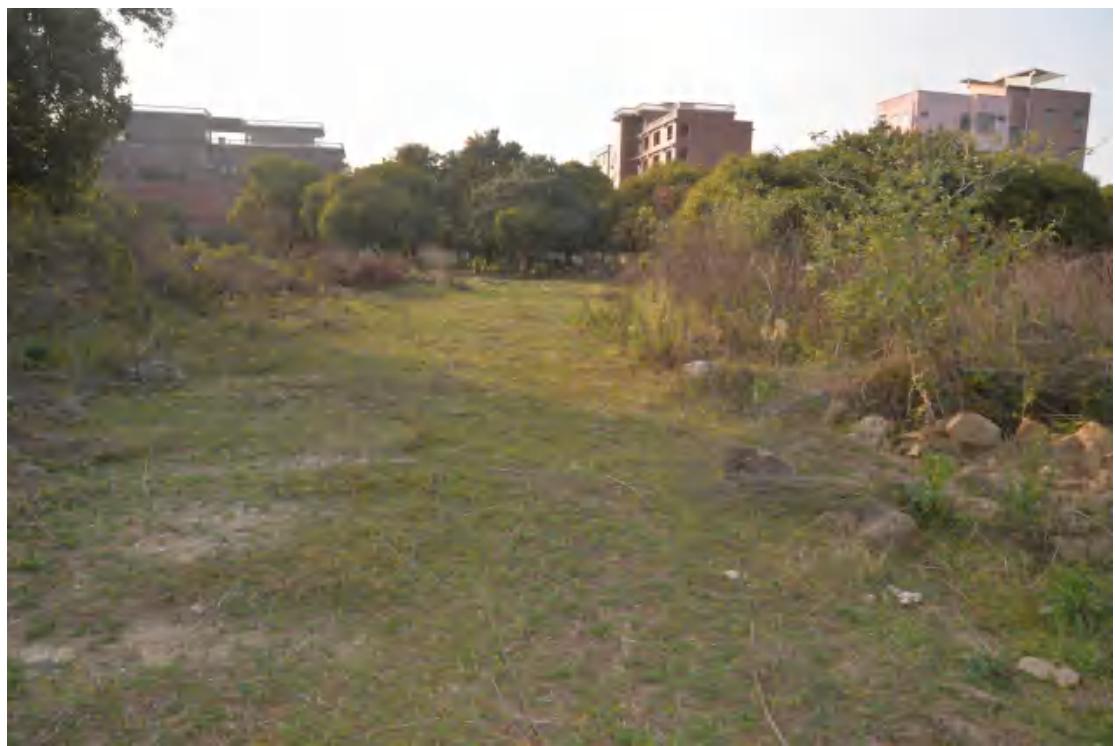
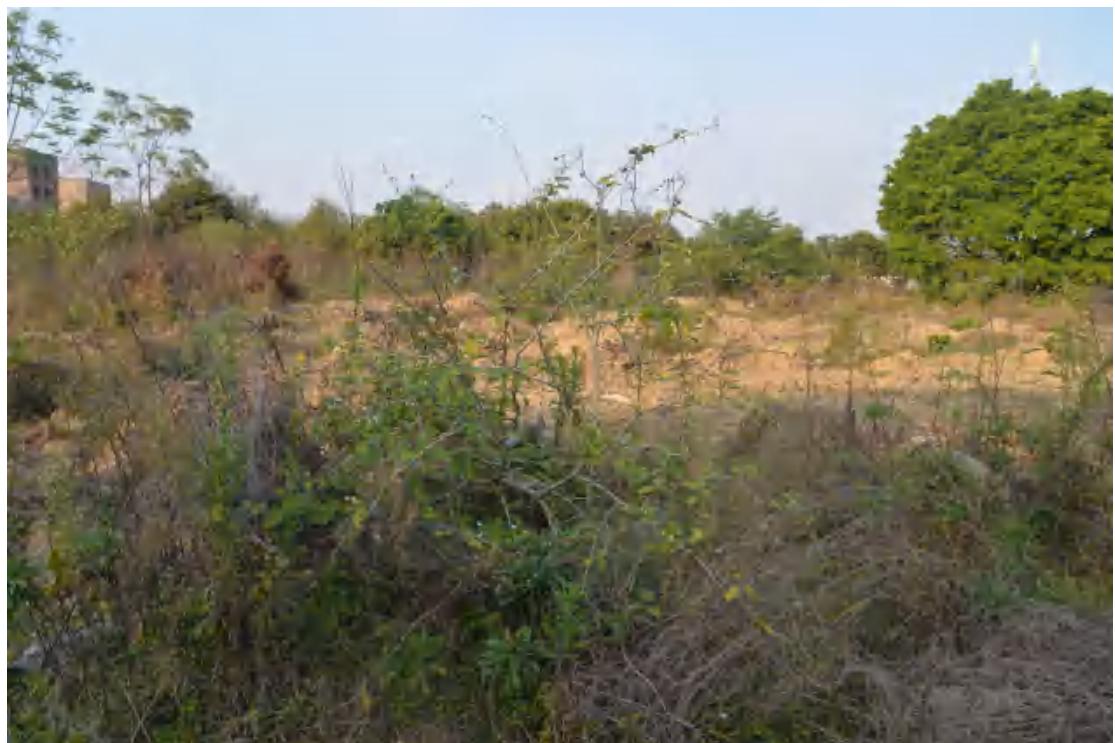
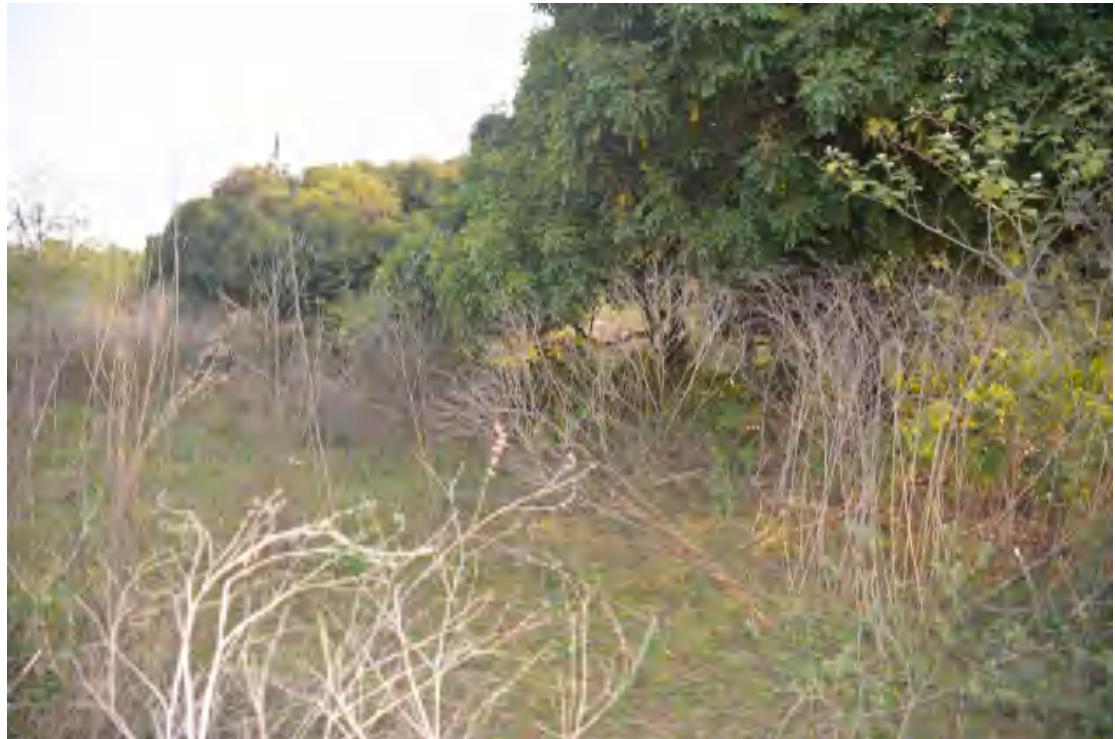
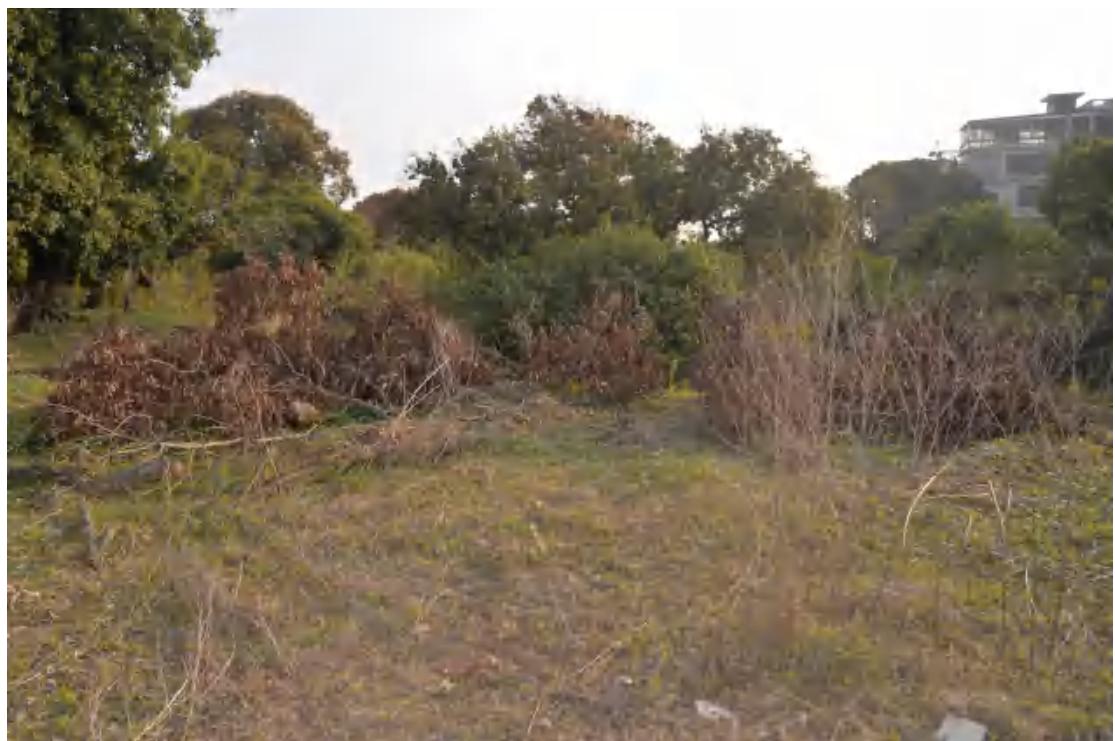
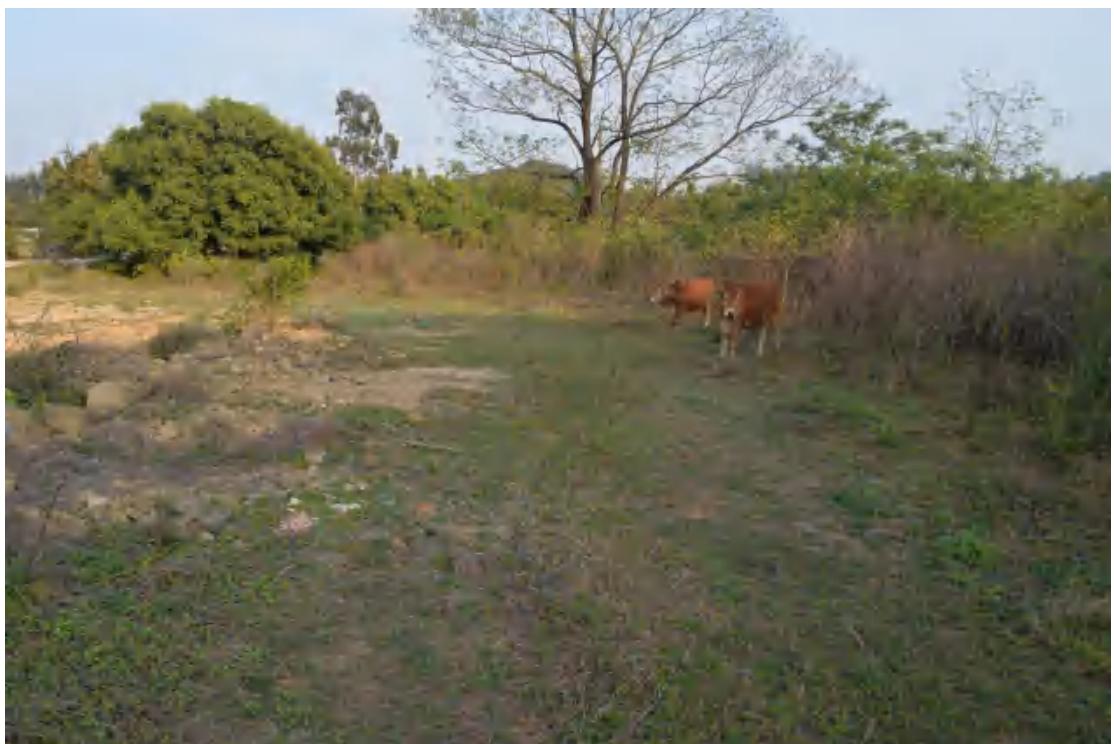
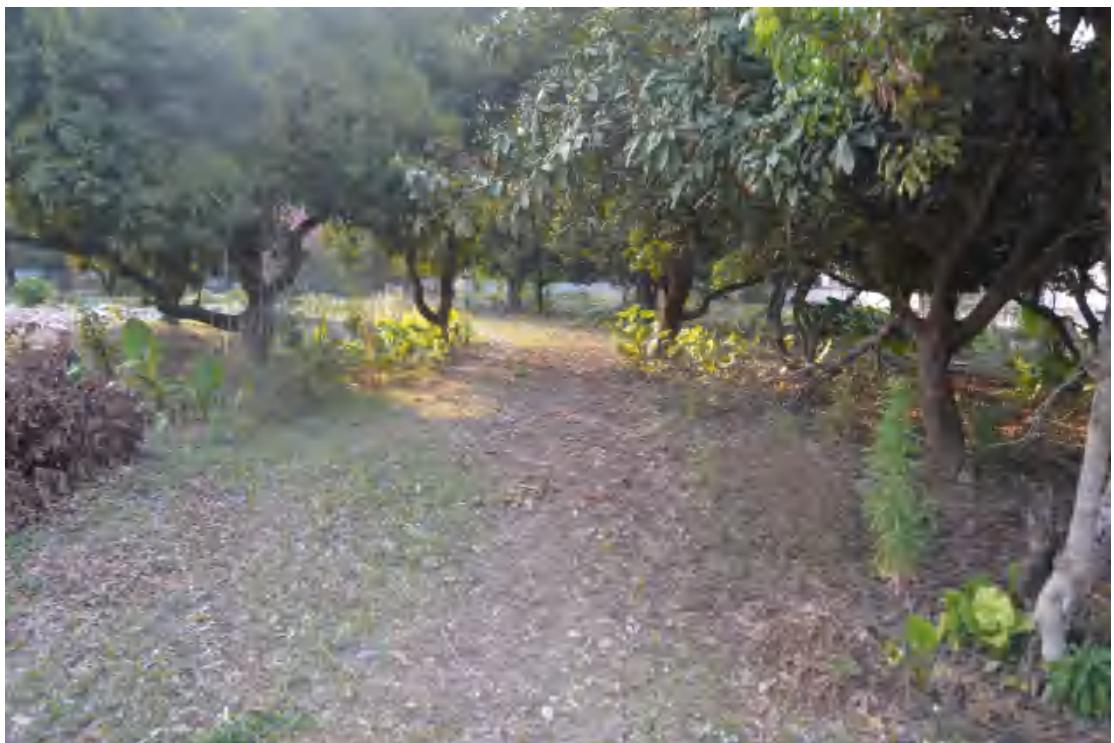
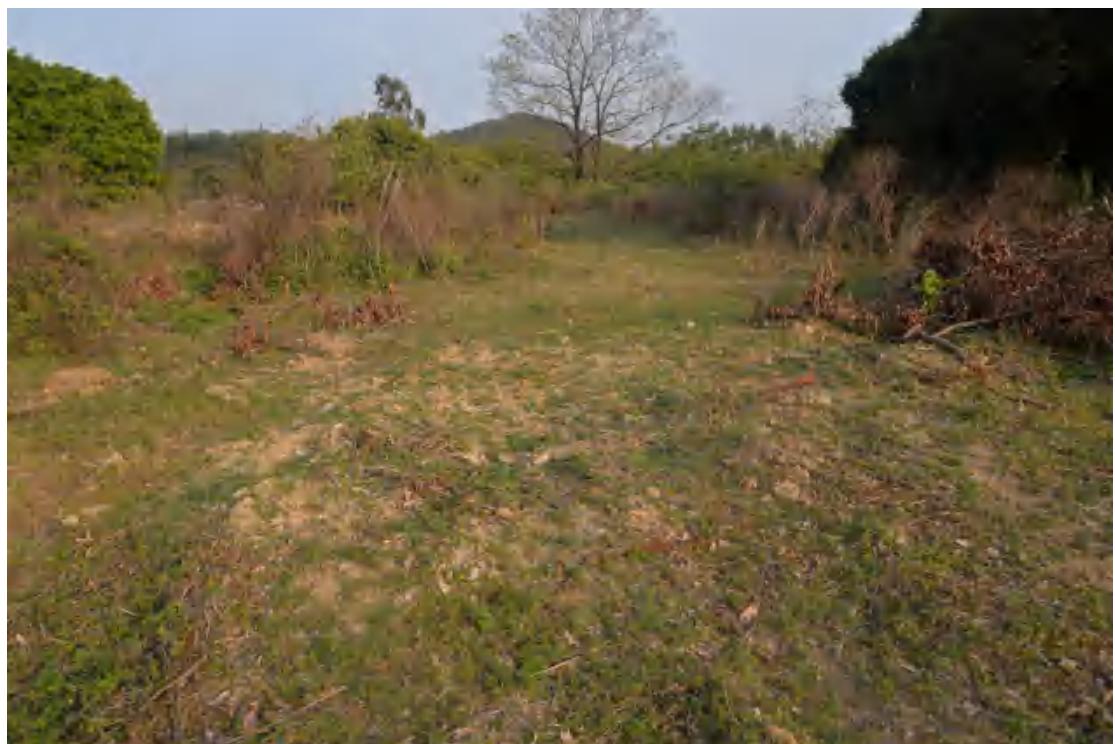
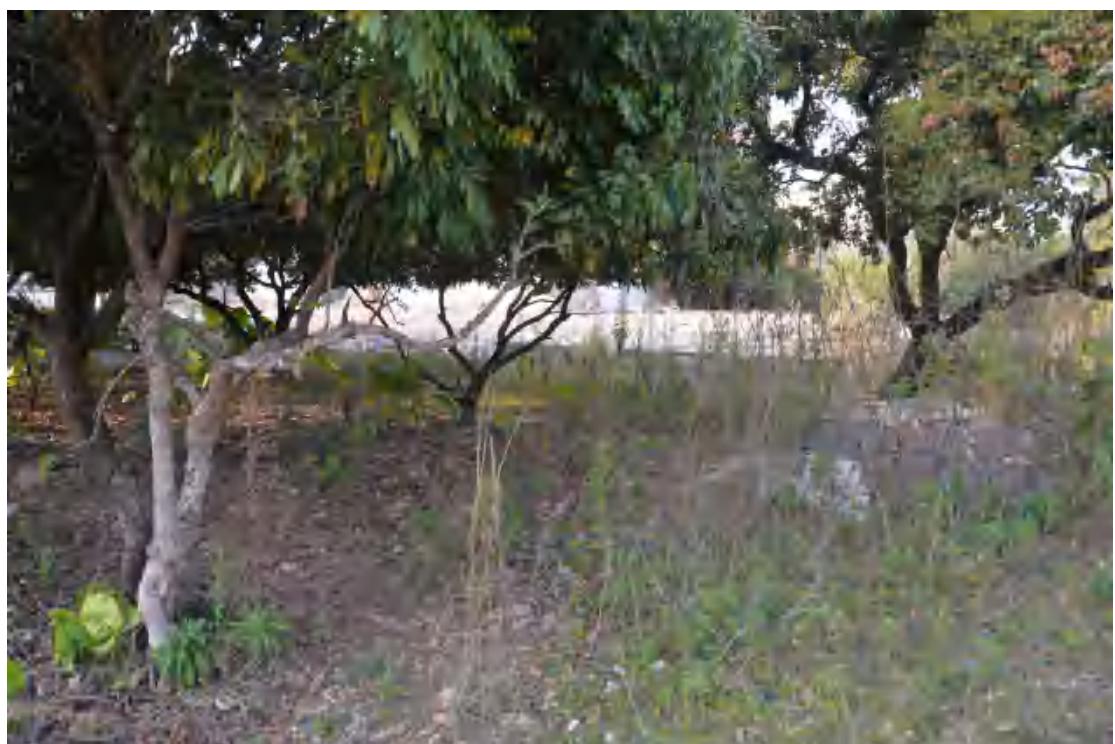
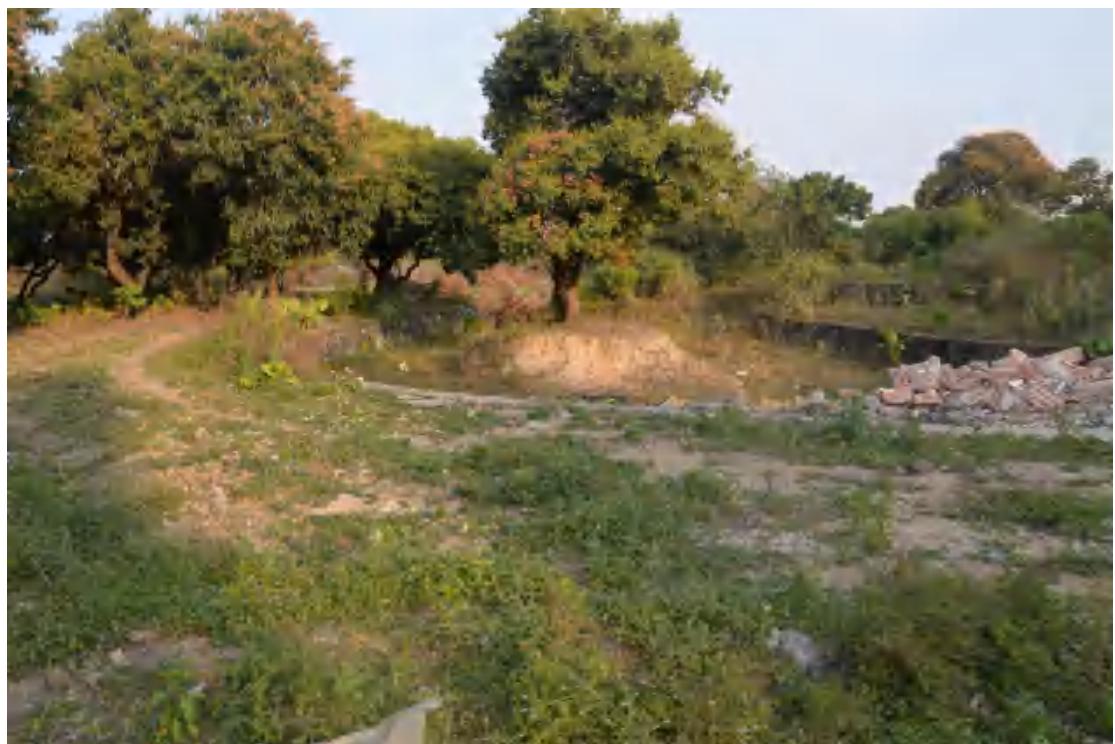
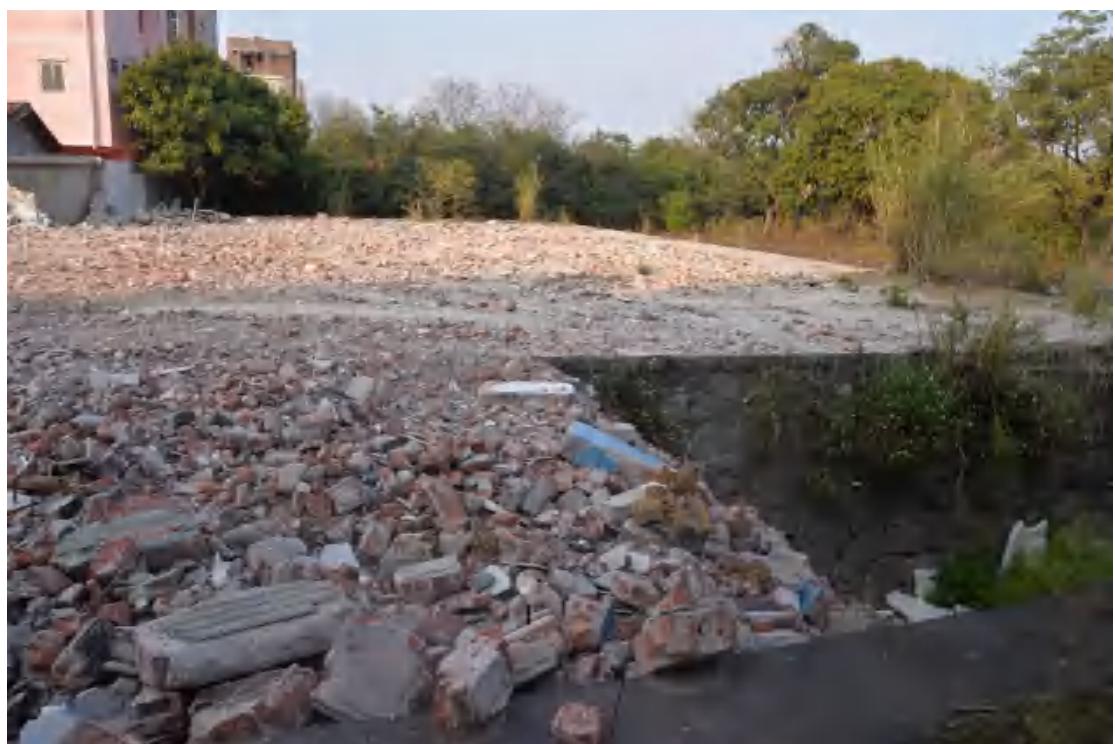
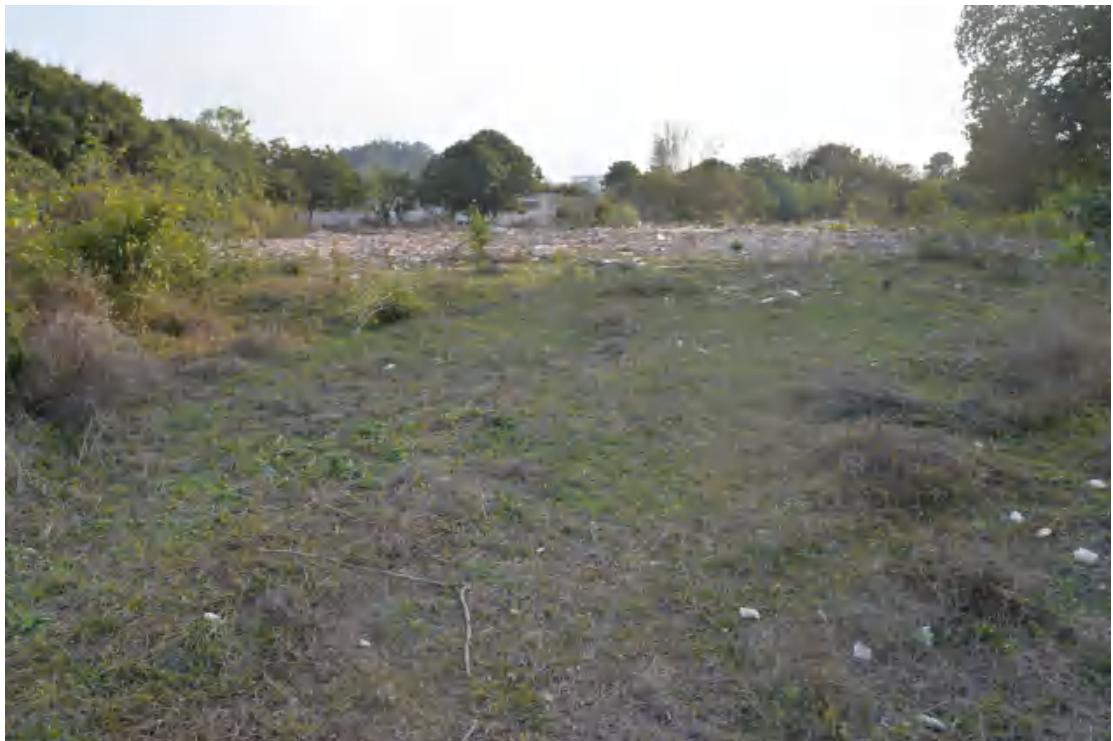
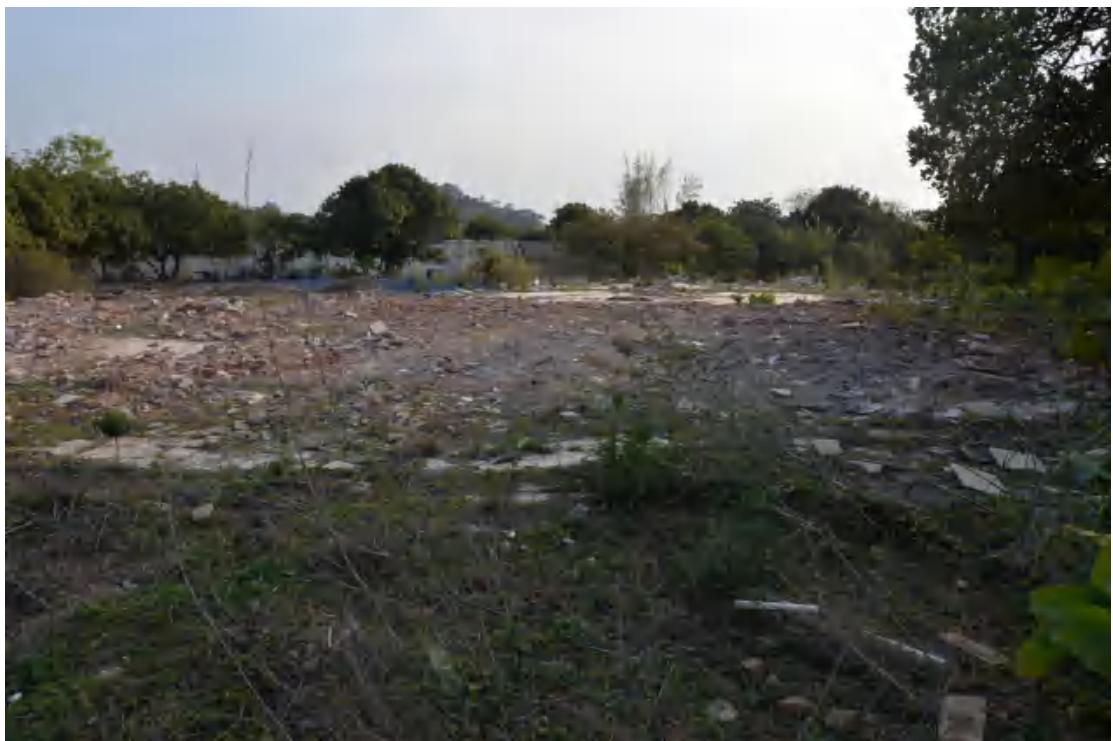
经了解，白云区钟落潭镇众迳园地块位于广州市白云区京港澳高速与218县道交叉以西。地块占地面积39159平方米。地块中部为果园，果园内有已拆迁的房屋建筑垃圾。四周为鱼塘，整体地势平坦，果园种植荔枝、龙眼等果树。

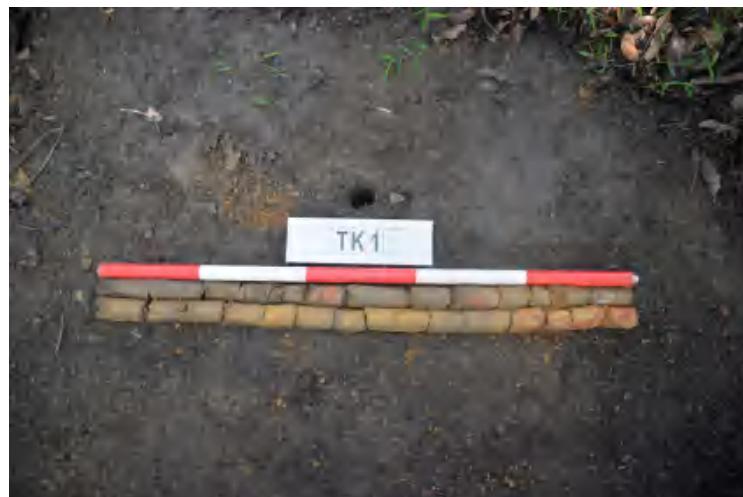
图 37 TK1 土样（一米标杆，土样由左上往右下）

TK1：位于地块东部，探孔中心坐标为:N23° 21' 50.93"，E113° 25' 4.40"。地层堆积情况如下：

①层：现代回填土层，距地表深约0-1.75米，厚约1.75米，为灰褐色沙土，土质疏松，含植物根系、碎石粒等；以下为黄褐色沙土，土质致密、纯净，系生土。

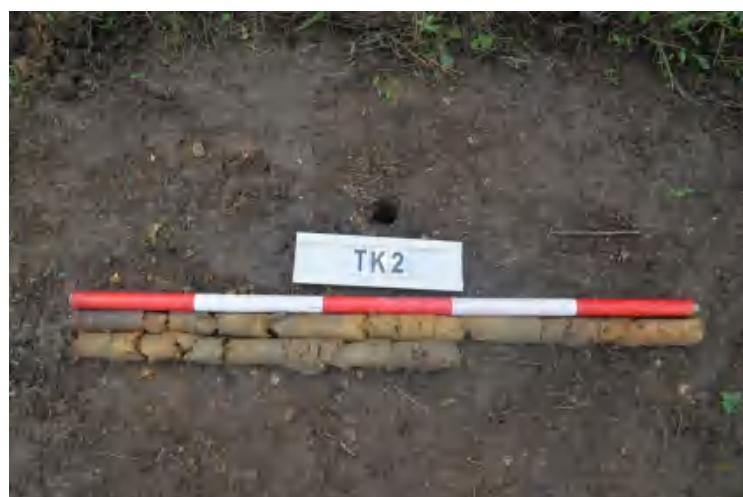
图 38 TK2 土样（一米标杆，土样由左上往右下）

TK2：位于地块东部，探孔中心坐标为:N23° 21' 50.42"，E113° 25' 3.80"。地层堆积情况如下：

①层：现代回填土层，距地表深约0-1.2米，厚约1.2米，为灰褐色沙土，土质疏松，含植物根系、碎石粒等；以下为灰褐色淤沙，探至1.6米，地下水位过高，无法提取土样。

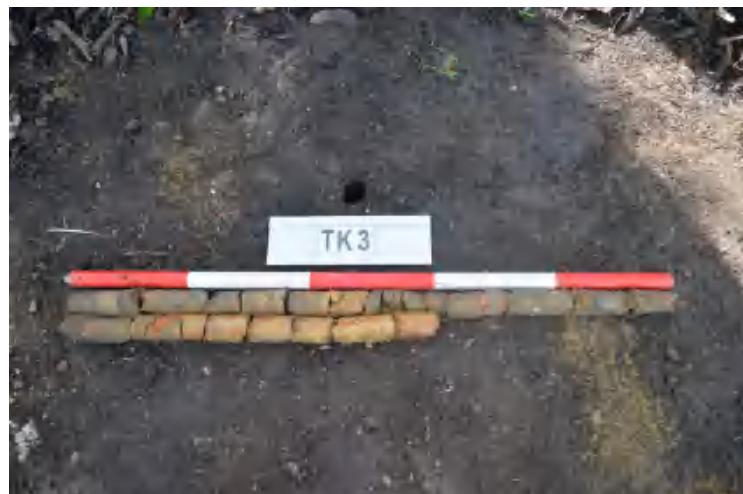
图 39 TK3 土样 (一米标杆, 土样由左上往右下)

TK3: 位于地块东部, 探孔中心坐标为:N23° 21' 49.28", E113° 25' 3.24"。地层堆积情况如下:

①层: 现代回填土层, 距地表深约 0-1.2 米, 厚约 1.2 米, 为灰褐色沙土, 土质疏松, 含植物根系、碎石粒等; 以下为黄褐色沙土, 土质致密, 纯净, 系生土。

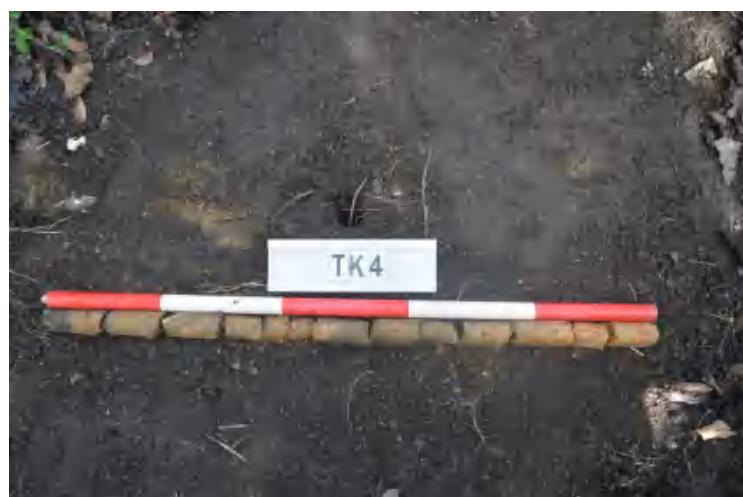
图 40 TK4 土样 (一米标杆, 土样由左往右)

TK4: 位于地块东南部, 探孔中心坐标为:N23° 21' 48.29", E113° 25' 2.78"。地层堆积情况如下

①层: 现代回填土层, 距地表深约 0-0.7 米, 厚约 0.7 米, 为灰褐色沙土, 土质疏松, 含植物根系、碎石粒等; 以下为黄褐色沙土, 土质致密, 纯净, 系生土。

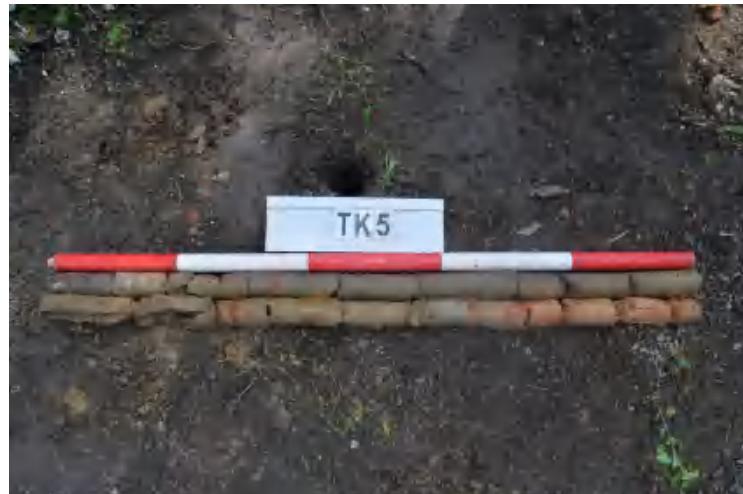
图 41 TK5 土样（一米标杆，土样由左上往右下）

TK5：位于地块南部，探孔中心坐标为:N23° 21' 48.34"，E113° 25' 1.29"。地层堆积情况如下：

①层：现代回填土层，距地表深约0-1.65米，厚约1.65米，为灰褐色沙土，土质疏松，含植物根系、碎石粒等；以下为红褐色沙土，土质致密，纯净，系生土。

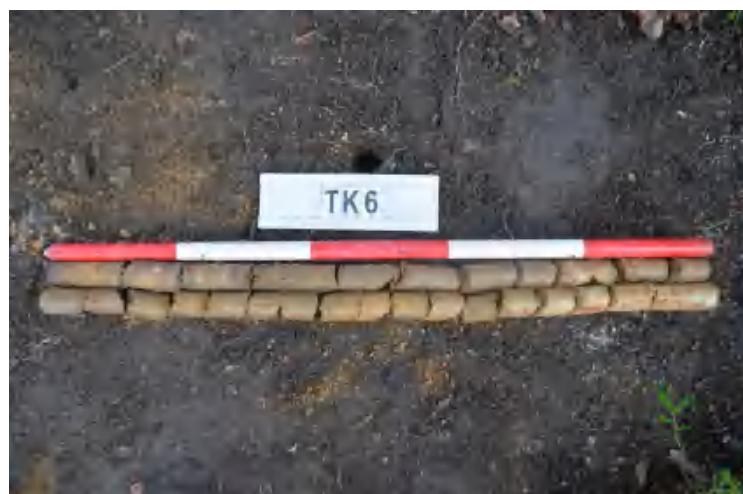
图 42 TK6 土样（一米标杆，土样由左上往右下）

TK6：位于地块西部，探孔中心坐标为:N23° 21' 49.28"，E113° 25' 0.75"。地层堆积情况如下：

①层：现代回填土层，距地表深约0-1.7米，厚约1.7米，为灰褐色沙土，土质疏松，含植物根系、碎石粒等；以下为黄褐色沙土，土质致密，纯净，系生土。

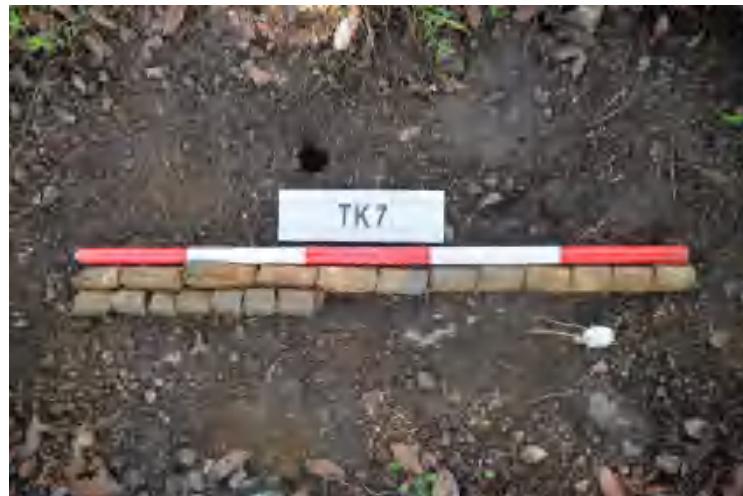
图 43 TK7 土样 (一米标杆, 土样由左上往右下)

TK7: 位于地块西部, 探孔中心坐标为:N23° 21' 50.22", E113° 24' 59.65"。地层堆积情况如下:

①层: 现代回填土层, 为灰褐色沙土, 土质疏松, 含植物根系、碎石粒等; 探至 1.4 米, 石块阻拦, 无法提取土样。

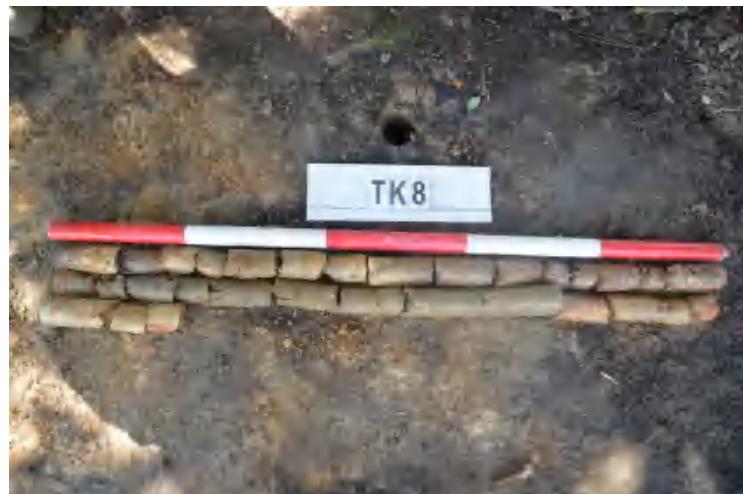
图 44 TK8 土样 (一米标杆, 土样由左上往右下)

TK8: 位于地块西北部, 探孔中心坐标为:N23° 21' 51.76", E113° 24' 59.72"。地层堆积情况如下:

①层: 现代回填土层, 距地表深约 0-1.75 米, 厚约 1.75 米, 为灰褐色沙土, 土质疏松, 含植物根系、碎石粒等; 以下为黄褐色沙土, 土质致密、纯净, 系生土。

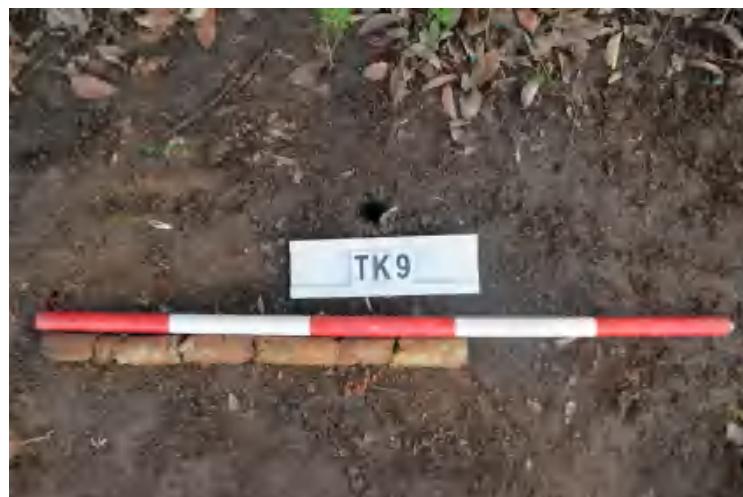
图 45 TK9 土样 (一米标杆, 土样由左往右)

TK9: 位于地块北部, 探孔中心坐标为:N23° 21' 52.49'', E113° 25' 1.62''。地层堆积情况如下:

①层: 表土层, 距地表深约0-0.1米, 厚约0.1米, 为灰褐色沙土, 土质疏松, 含植物根系等; 以下为红褐色沙土, 土质致密、纯净, 系生土。

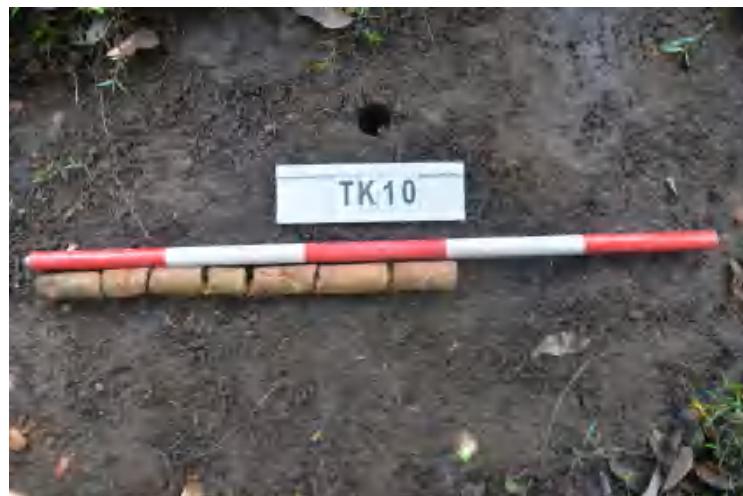
图 46 TK10 土样 (一米标杆, 土样由左往右)

TK10: 位于地块东北部, 探孔中心坐标为:N23° 20' 16.09'', E113° 30' 46.18''。地层堆积情况如下:

①层: 表土层, 距地表深约0-0.1米, 厚约0.1米, 为灰褐色沙土, 土质疏松, 含植物根系等; 以下为红褐色沙土, 土质致密、纯净, 系生土。
