广州中医药大学第一附属医院
白云医院扩建地块
考古调查工作报告

广州市文物考古研究院

二〇二三年五月

项目名称：广州中医药大学第一附属医院白云医院扩建地块

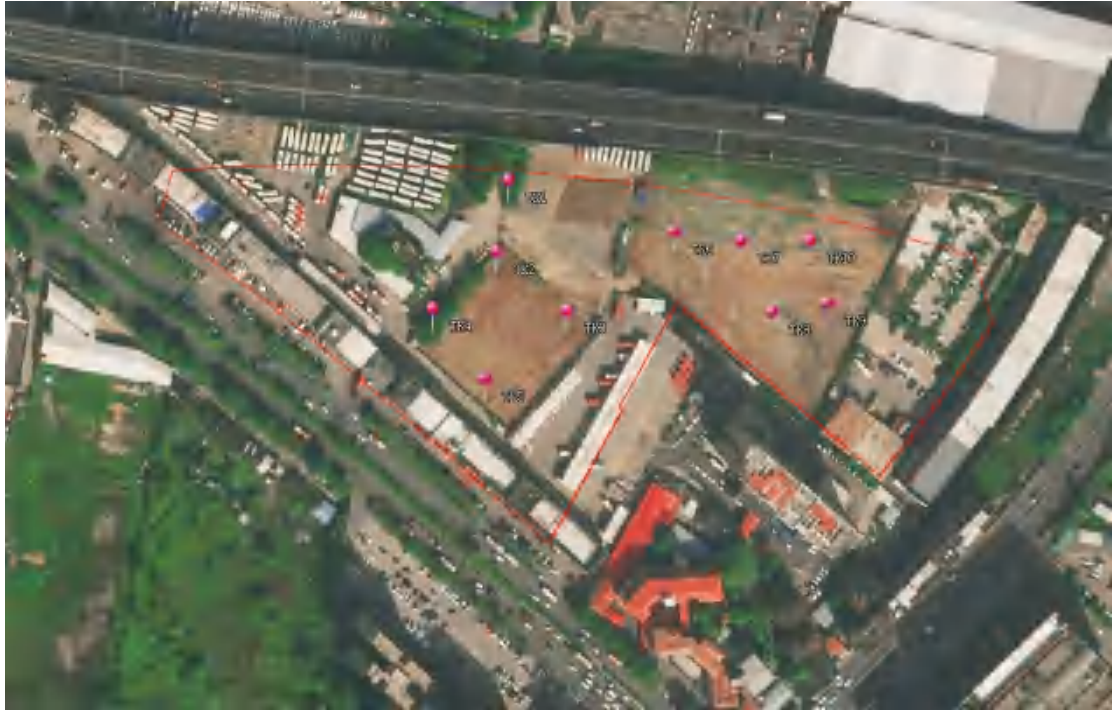
图 30 试探孔分布示意图

为了进一步了解并掌握该地块内地层堆积情况，我们在地块内进行试探，共布设 10 个标准型试探孔，编号为 TK1-TK10，具体介绍如下：

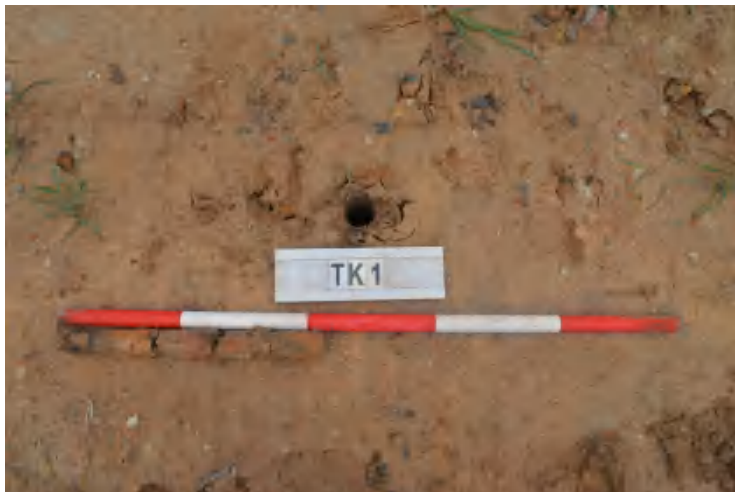
图 34 TK1 土样（一米标杆，土样由左往右）

TK1: 位于地块西北部，探孔中心坐标为:N23° 20' 23.47" ， E113° 17' 35.34" 。地层堆积情况如下：

①层：现代回填土层，为红褐色沙土，土质疏松，含植物根系、石粒等；探至 0.4 米，石块阻拦，无法向下提取土样。

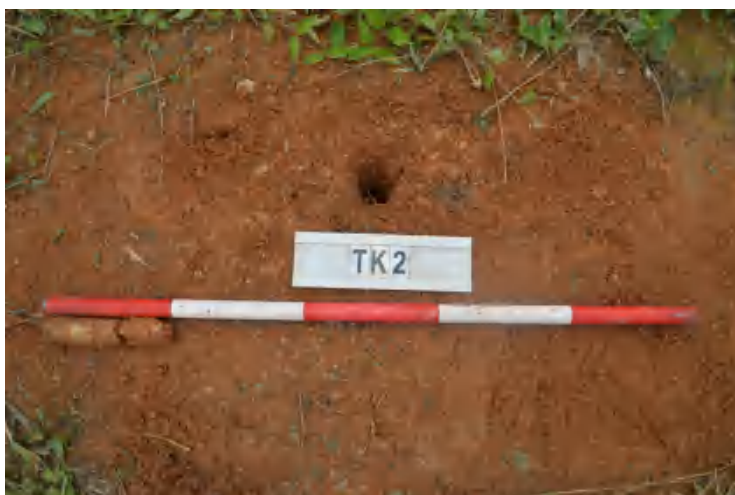
图 35 TK2 土样（一米标杆，土样由左往右）

TK2: 位于地块西部，探孔中心坐标为:N23° 20' 22.19" ， E113° 17' 35.12" 。地层堆积情况如下：

①层：现代回填土层，为红褐色沙土，土质疏松，含植物根系、石粒等；探至 0.2 米，石块阻拦，无法向下提取土样。

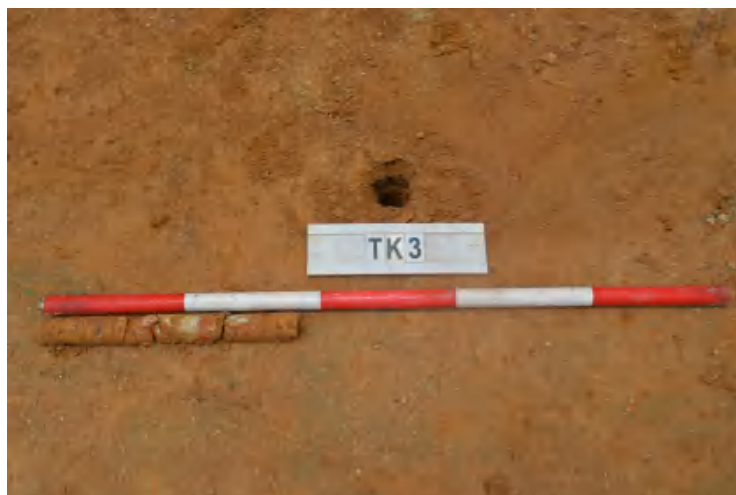
图 36 TK3 土样（一米标杆，土样由左往右）

TK3: 位于地块西部，探孔中心坐标为:N23° 20' 21.15" ， E113° 17' 36.48" 。地层堆积情况如下：

①层：现代回填土层，为红褐色沙土，土质疏松，含植物根系、石粒等；探至 0.4 米，石块阻拦，无法向下提取土样。

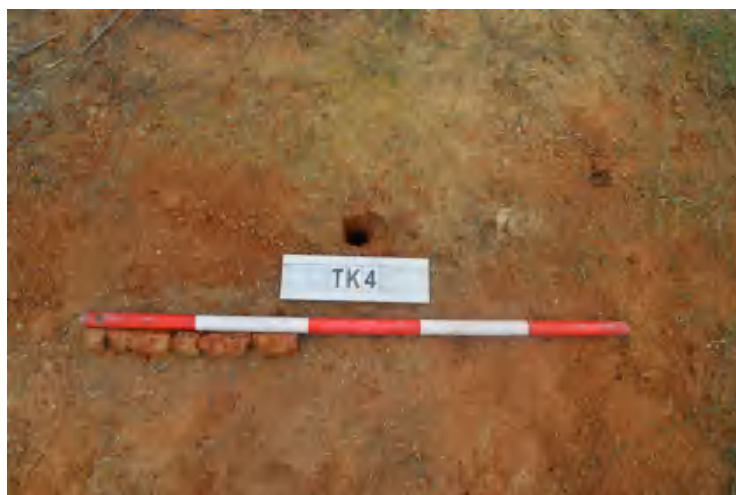
图 37 TK4 土样（一米标杆，土样由左往右）

TK4: 位于地块西部，探孔中心坐标为:N23° 20' 21.18" ， E113° 17' 33.87" 。地层堆积情况如下：

①层：现代回填土层，为红褐色沙土，土质疏松，含植物根系、石粒等；探至 0.4 米，石块阻拦，无法向下提取土样。

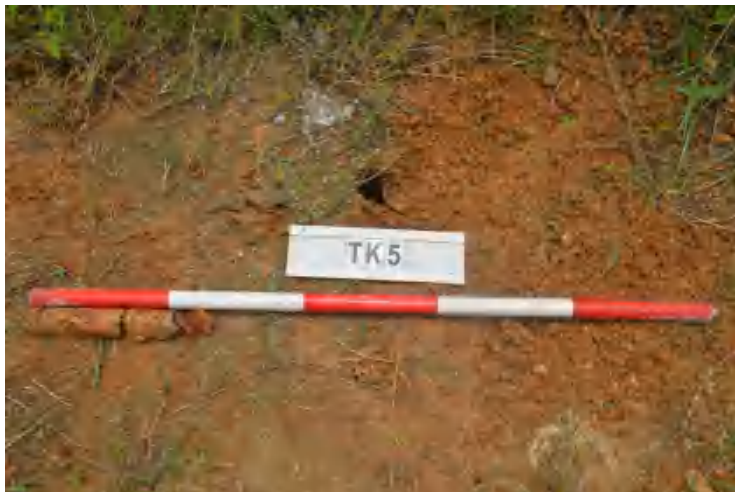
图 38 TK5 土样（一米标杆，土样由左往右）

TK5: 位于地块西南部，探孔中心坐标为:N23° 20' 19.92" ， E113° 17' 34.90" 。地层堆积情况如下：

①层：现代回填土层，为红褐色沙土，土质疏松，含植物根系等；探至 0.25 米，石块阻拦，无法向下提取土样。

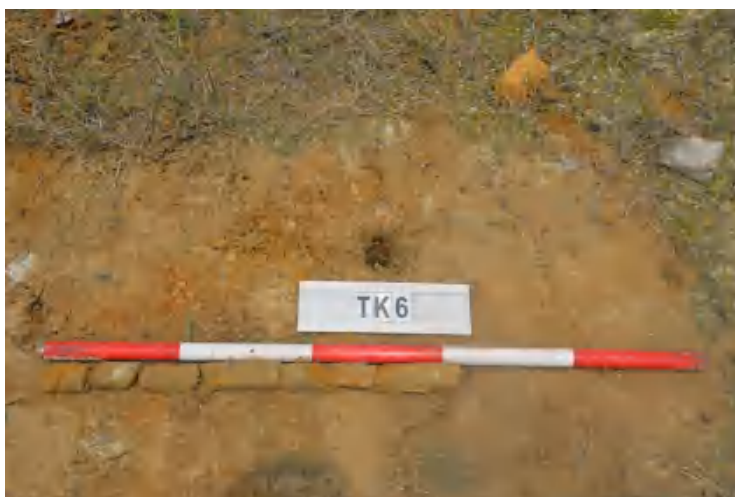
图 39 TK6 土样（一米标杆，土样由左往右）

TK6: 位于地块中部，探孔中心坐标为:N23° 20' 22.55" ， E113° 17' 38.58" 。地层堆积情况如下：

①层：现代回填土层，为黄褐色沙土，土质疏松，含植物根系、石粒等；探至 0.65 米，石块阻拦，无法向下提取土样。

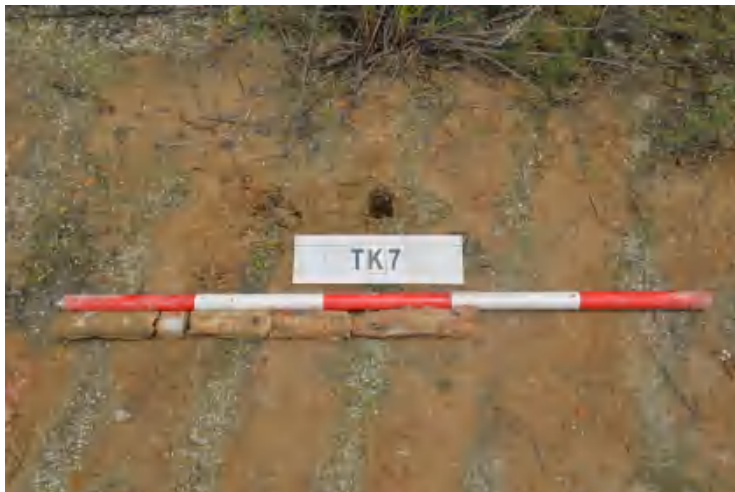
图 40 TK7 土样（一米标杆，土样由左往右）

TK7: 位于地块东北部，探孔中心坐标为:N23° 20' 22.38" ， E113° 17' 39.86" 。地层堆积情况如下：

①层：现代回填土层，为黄褐色沙土，土质疏松，含植物根系、石粒等；探至 0.6 米，石块阻拦，无法向下提取土样。

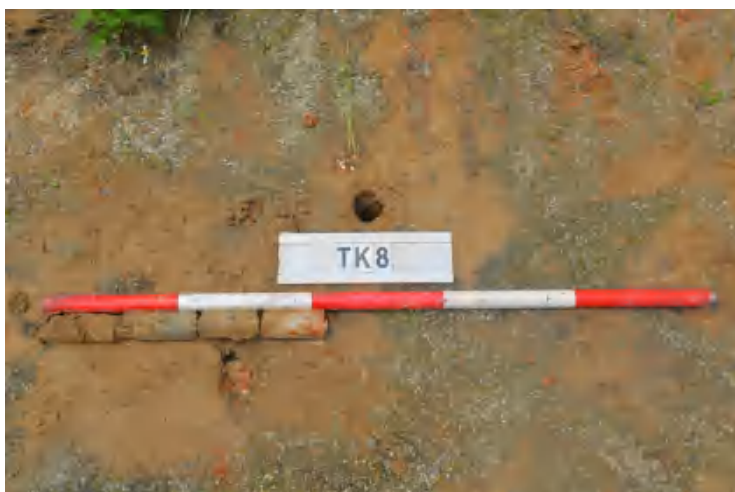
图 41 TK8 土样（一米标杆，土样由左往右）

TK8: 位于地块东南部，探孔中心坐标为:N23° 20' 21.10" ， E113° 17' 40.46" 。地层堆积情况如下：

①层：现代回填土层，为红褐色沙土，土质疏松，含植物根系、石粒等；探至 0.4 米，石块阻拦，无法向下提取土样。

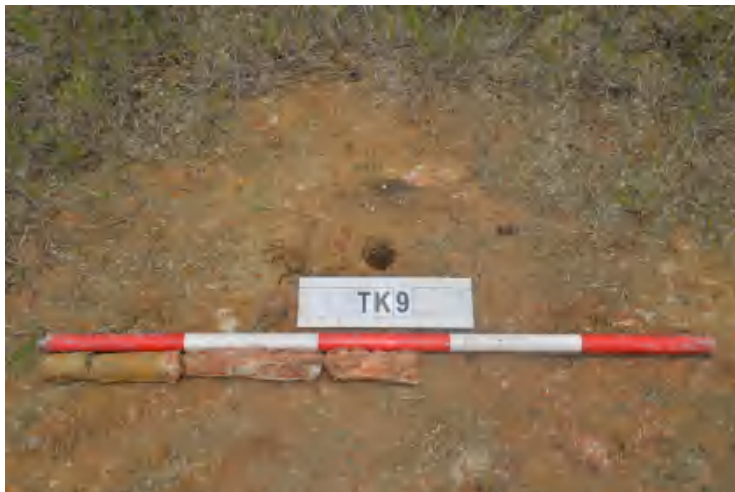
图 42 TK9 土样（一米标杆，土样由左往右）

TK9: 位于地块东部，探孔中心坐标为:N23° 20' 21.26" ， E113° 17' 41.54" 。地层堆积情况如下：

①层：现代回填土层，为黄褐色沙土，土质疏松，含植物根系、石粒等；探至 0.55 米，石块阻拦，无法向下提取土样。

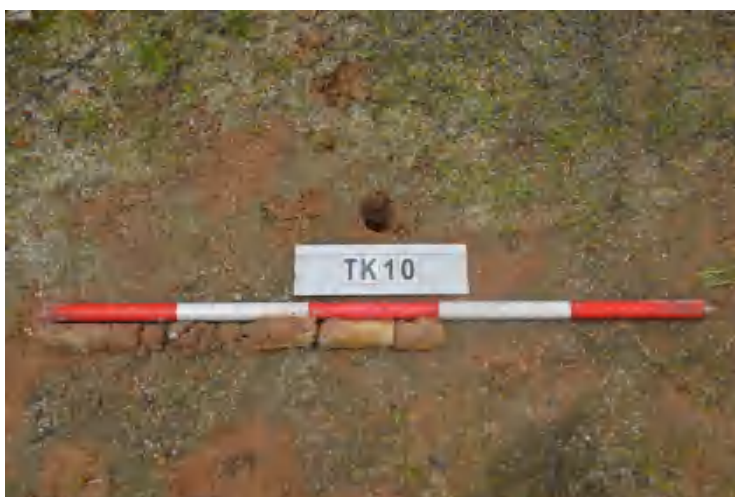
图 43 TK10 土样（一米标杆，土样由左往右）

TK10: 位于地块东北部，探孔中心坐标为:N23° 20' 22.39" ， E113° 17' 41.20" 。地层堆积情况如下：

①层：现代回填土层，为红褐色沙土，土质疏松，含植物根系、石粒等；探至 0.6 米，石块阻拦，无法向下提取土样。
