番禺区广州南站地区净水厂首期工程项目  
考古调查工作报告

广州市文物考古研究院

二〇二三年十月

**项目名称：**番禺区广州南站地区净水厂首期工程项目

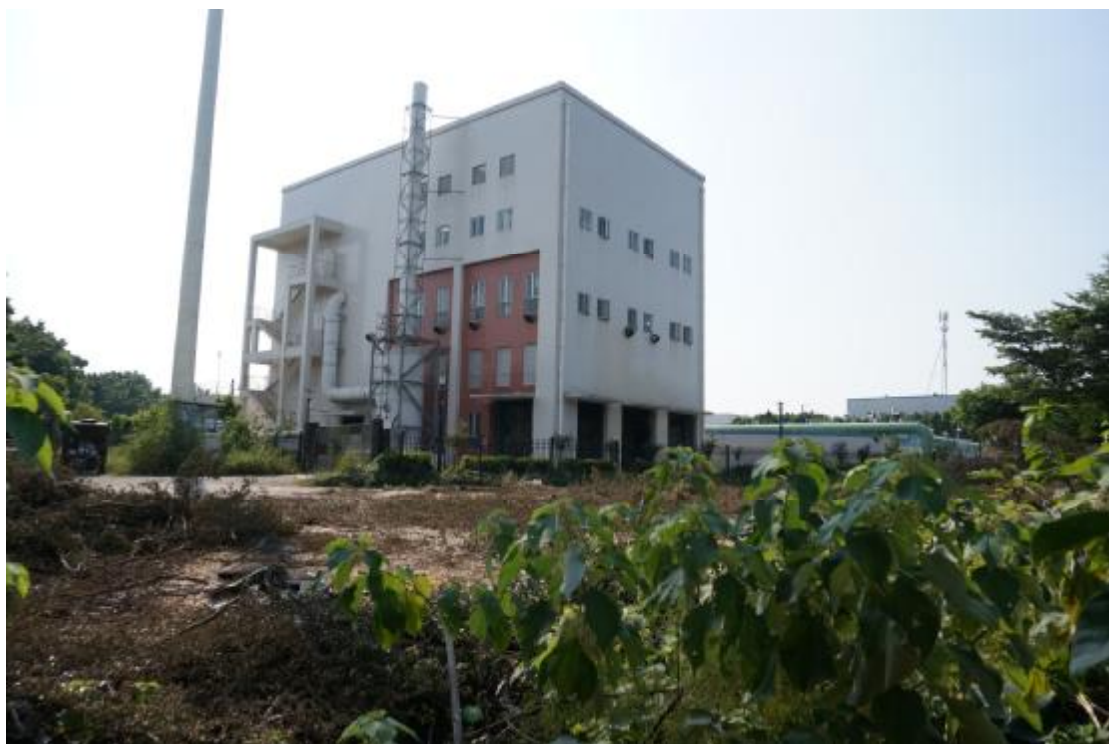
图 11 北部钟村净水厂现状（东南-西北）

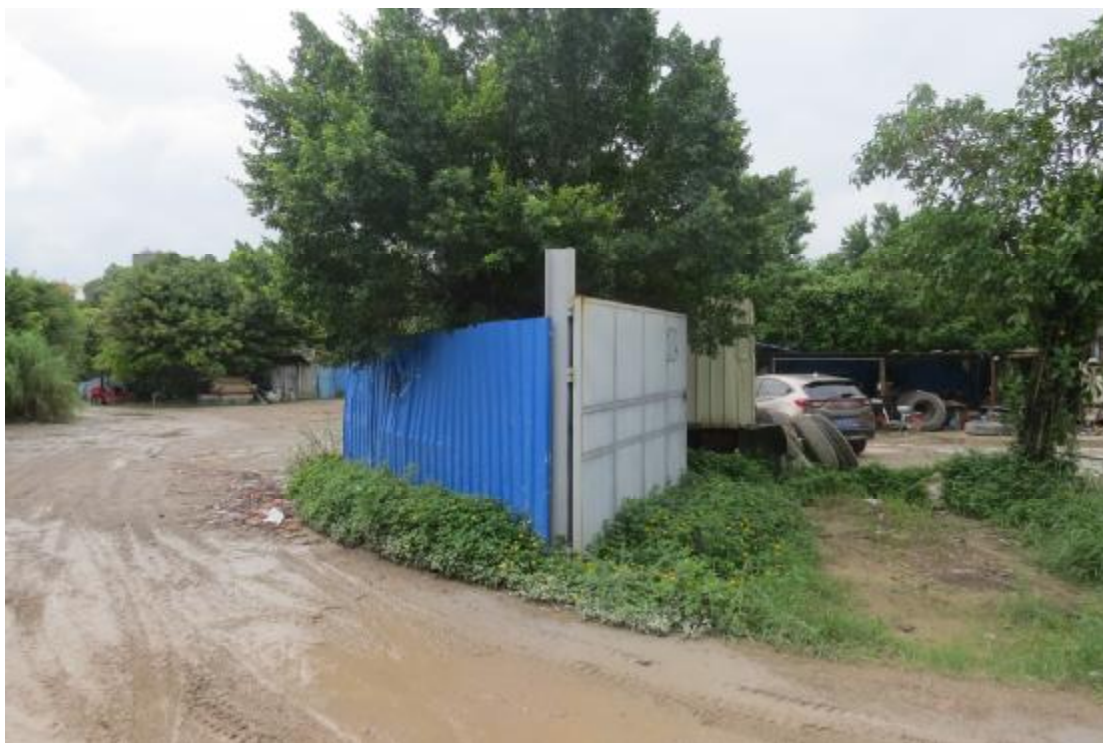
图 15 项目地块东南部现状（北-南）

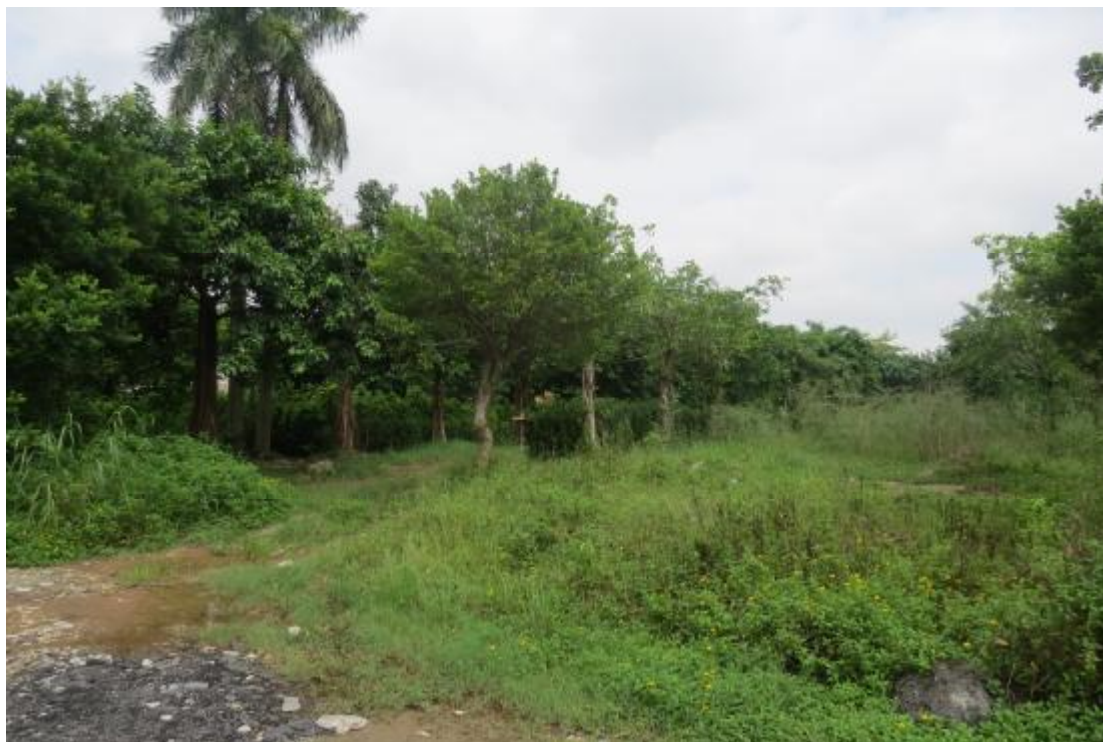
图 18 项目地块西南部现状（东南-西北）

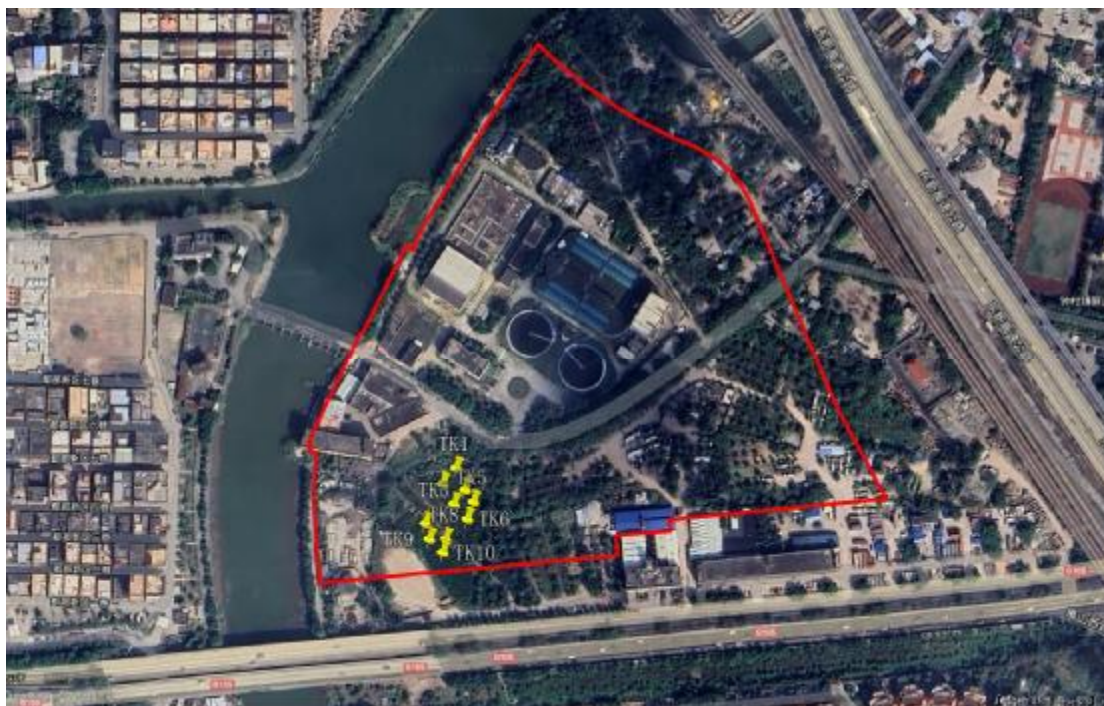
为进一步并掌握该地块内地层堆积情况，根据地形地貌，我们在地块范围内西南部进行了试探。选取 10 个标准型探孔，编号为 TK1-TK10，具体情况如下：

图 29 标准型探孔位置分布图（黄色标记点）

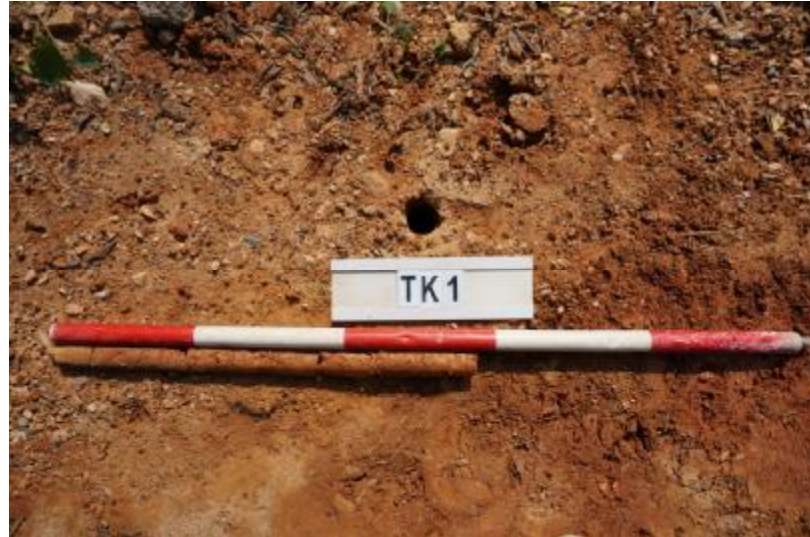
**TK1:** 位于地块内西南部, 探孔中心坐标为:  $N22^{\circ} 57' 33.93''$  ,  $E113^{\circ} 16' 36.59''$  。地层堆积情况如下:

①层: 垫土层, 距地表深 0-0.58 米, 厚 0.58 米, 为灰褐色黏土, 土质疏松, 内含石块、砂砾等。以下有大石块, 无法提取土样。

图 33 TK1 土样 (一米标杆, 土样由左往右)

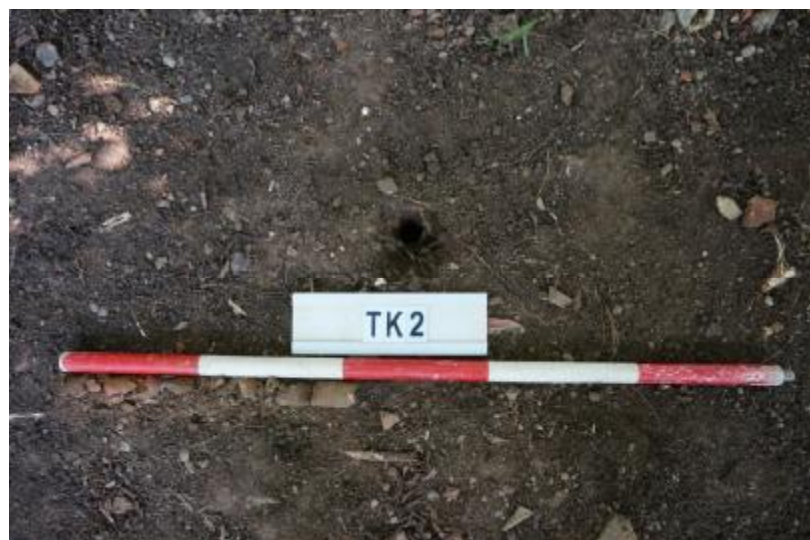
**TK2:** 位于地块内西南部, 探孔中心坐标为:  $N22^{\circ} 57' 33.57''$  ,  $E113^{\circ} 16' 36.24''$  。地层堆积情况如下:

①层: 垫土层, 距地表深 0-0.42 米, 厚 0.42 米, 为灰褐色黏土, 土质疏松, 内含石块、砂砾等。以下有大石块, 无法提取土样。

图 34 TK2 土样 (一米标杆, 土样由左往右)

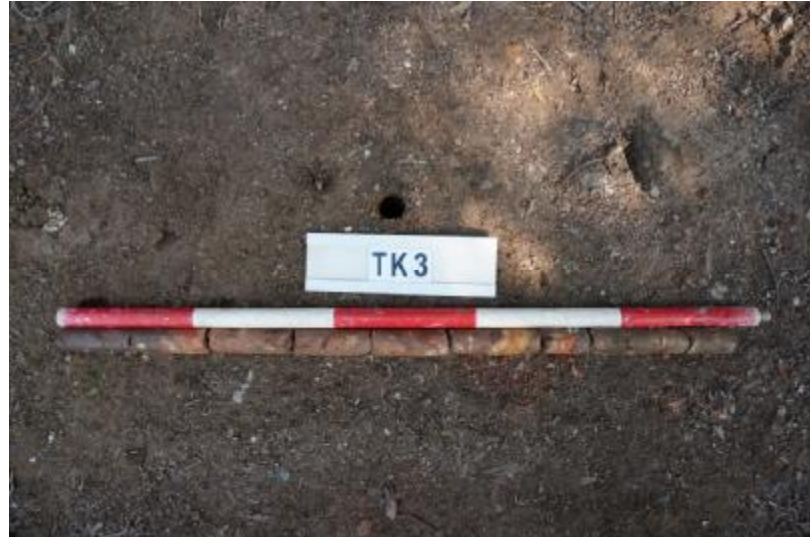
**TK3:** 位于地块内西南部，探孔中心坐标为:N22° 57' 33.42" ，E113° 16' 36.82" 。地层堆积情况如下：

①层：垫土层，距地表深 0-0.96 米，厚 0.96 米，为灰褐色黏土，土质疏松，内含石块、砂砾等。以下有大石块，无法提取土样。

图 35 TK3 土样（一米标杆，土样由左往右）

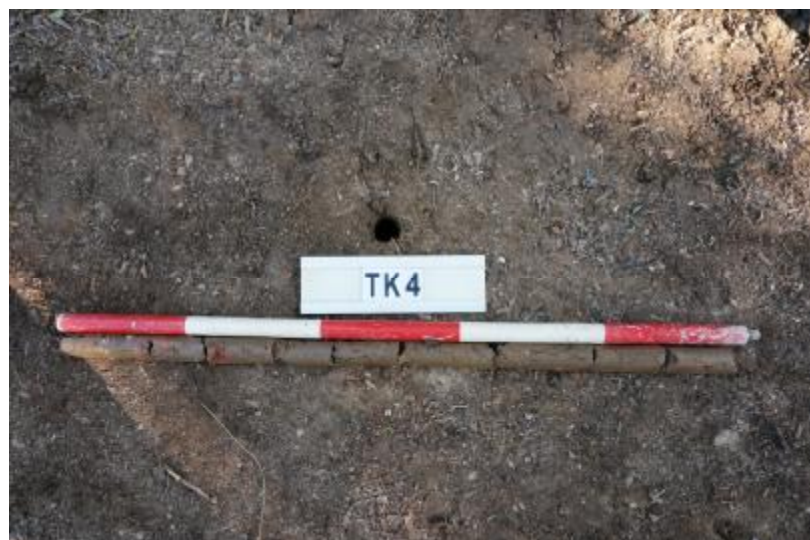
**TK4:** 位于地块内西南部，探孔中心坐标为:N22° 57' 33.08" ，E113° 16' 36.54" 。地层堆积情况如下：

①层：垫土层，距地表深 0-1.0 米，厚 1.0 米，为灰褐色黏土，土质疏松，内含石块、砂砾等。以下有大石块，无法提取土样。

图 36 TK4 土样（一米标杆，土样由左往右）

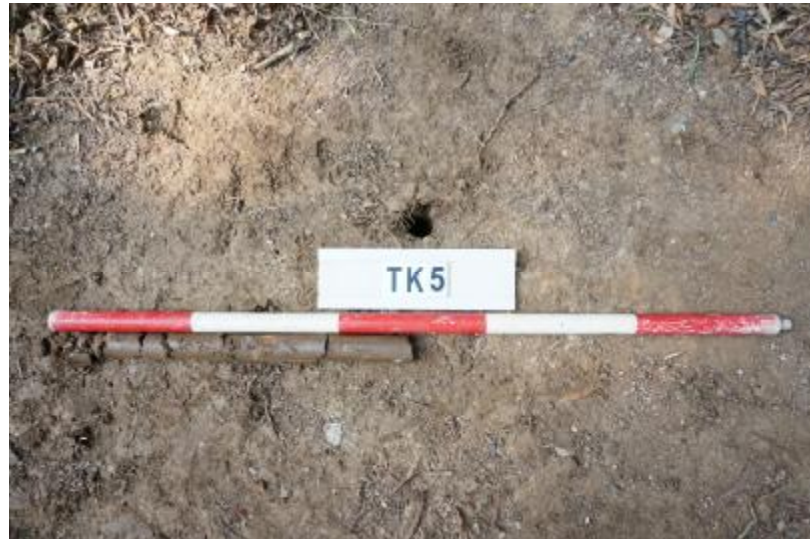
**TK5:** 位于地块内西南部，探孔中心坐标为:N22° 57' 33.13" ，E113° 16' 37.04" 。地层堆积情况如下：

①层：垫土层，距地表深 0-0.5 米，厚 0.5 米，为灰褐色黏土，土质疏松，内含石块、砂砾等。以下渗水严重，无法提取土样。

图 37 TK5 土样（一米标杆，土样由左往右）

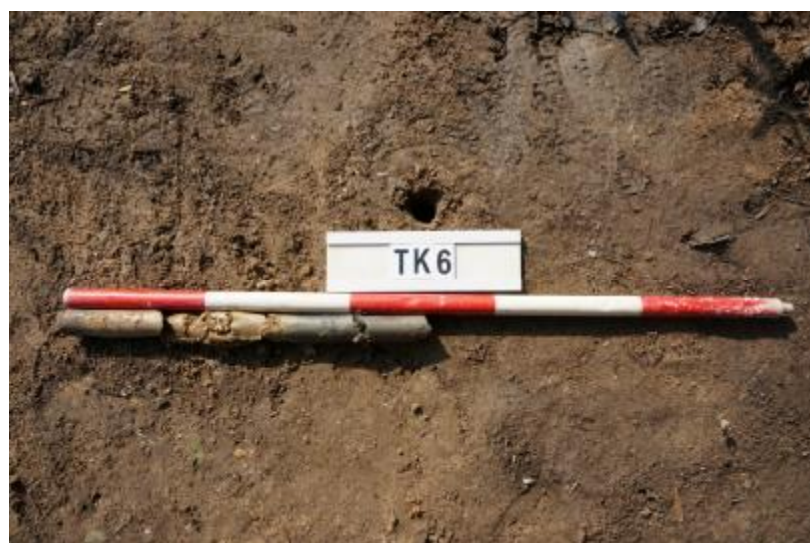
**TK6:** 位于地块内西南部，探孔中心坐标为:N22° 57' 32.72" ，E113° 16' 36.88" 。地层堆积情况如下：

①层：垫土层，距地表深 0-0.32 米，厚 0.32 米，为灰褐色黏土，土质疏松，内含石块、砂砾；

②层：淤积层，距地表深 0.32-0.5 米，厚 0.18 米，为灰黑色淤泥，土质较疏松，无明显包含物。以下渗水严重，无法提取土样。

图 38 TK6 土样（一米标杆，土样由左往右）

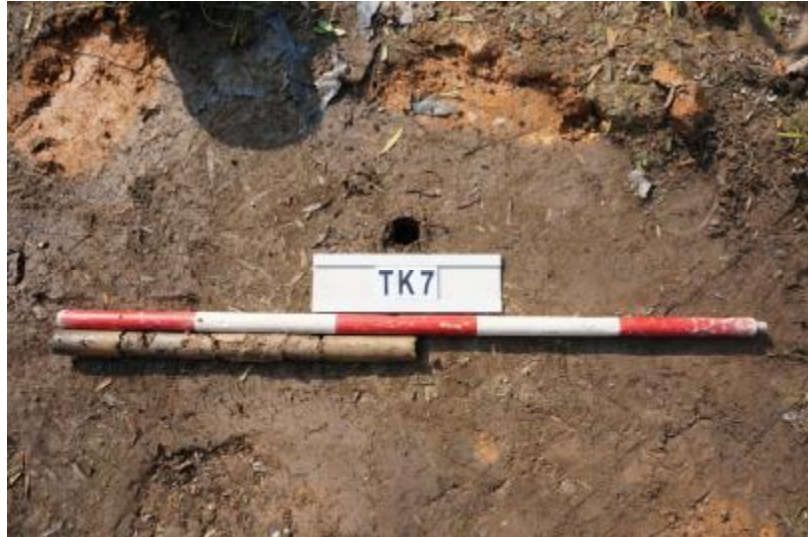
**TK7:** 位于地块内西南部, 探孔中心坐标为:  $N22^{\circ} 57' 32.63''$ ,  $E113^{\circ} 16' 35.81''$ 。地层堆积情况如下:

①层: 垫土层, 距地表深 0-0.5 米, 厚 0.5 米, 为灰褐色黏土, 土质疏松, 内含石块、砂砾等。以下渗水严重, 无法提取土样。

图 39 TK7 土样 (一米标杆, 土样由左往右)

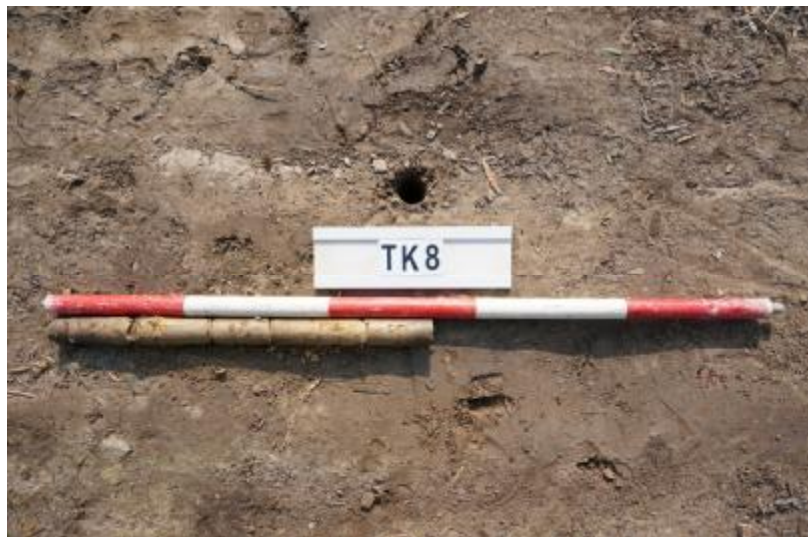
**TK8:** 位于地块内西南部, 探孔中心坐标为:  $N22^{\circ} 57' 32.25''$ ,  $E113^{\circ} 16' 36.32''$ 。地层堆积情况如下:

①层: 垫土层, 距地表深 0-0.52 米, 厚 0.52 米, 为灰褐色黏土, 土质疏松, 内含石块、砂砾等。以下渗水严重, 无法提取土样。

图 40 TK8 土样 (一米标杆, 土样由左往右)

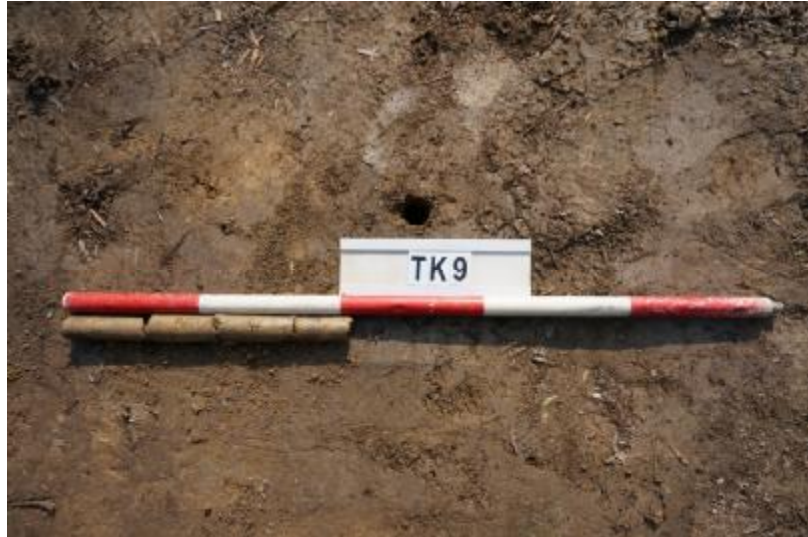
**TK9:** 位于地块内西南部, 探孔中心坐标为:  $N22^{\circ} 57' 32.25''$ ,  $E113^{\circ} 16' 35.89''$ 。地层堆积情况如下:

①层: 垫土层, 距地表深 0-0.42 米, 厚 0.42 米, 为灰褐色黏土, 土质疏松, 内含石块、砂砾等。以下渗水严重, 无法提取土样。

图 41 TK9 土样 (一米标杆, 土样由左往右)

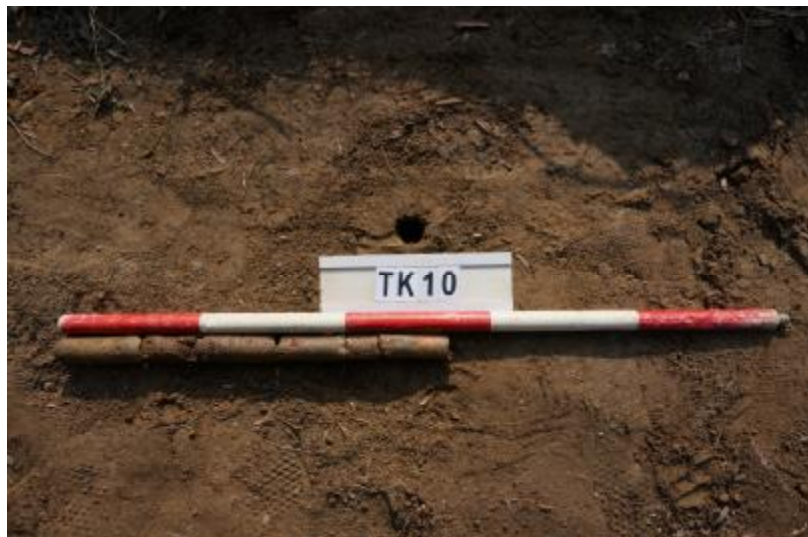
**TK10:** 位于地块内西南部, 探孔中心坐标为:  $N22^{\circ} 57' 31.93''$ ,  $E113^{\circ} 16' 36.25''$ 。地层堆积情况如下:

①层: 垫土层, 距地表深 0-0.52 米, 厚 0.52 米, 为灰褐色黏土, 土质疏松, 内含石块、砂砾等。以下渗水严重, 无法提取土样。

图 42 TK10 土样 (一米标杆, 土样由左往右)
