田野档案编号：GZKG-2023-051 (DC)

白云机场三期扩建工程南方安置区  
考古调查工作报告

广州市文物考古研究院

**项目名称：**白云机场三期扩建工程南方安置区

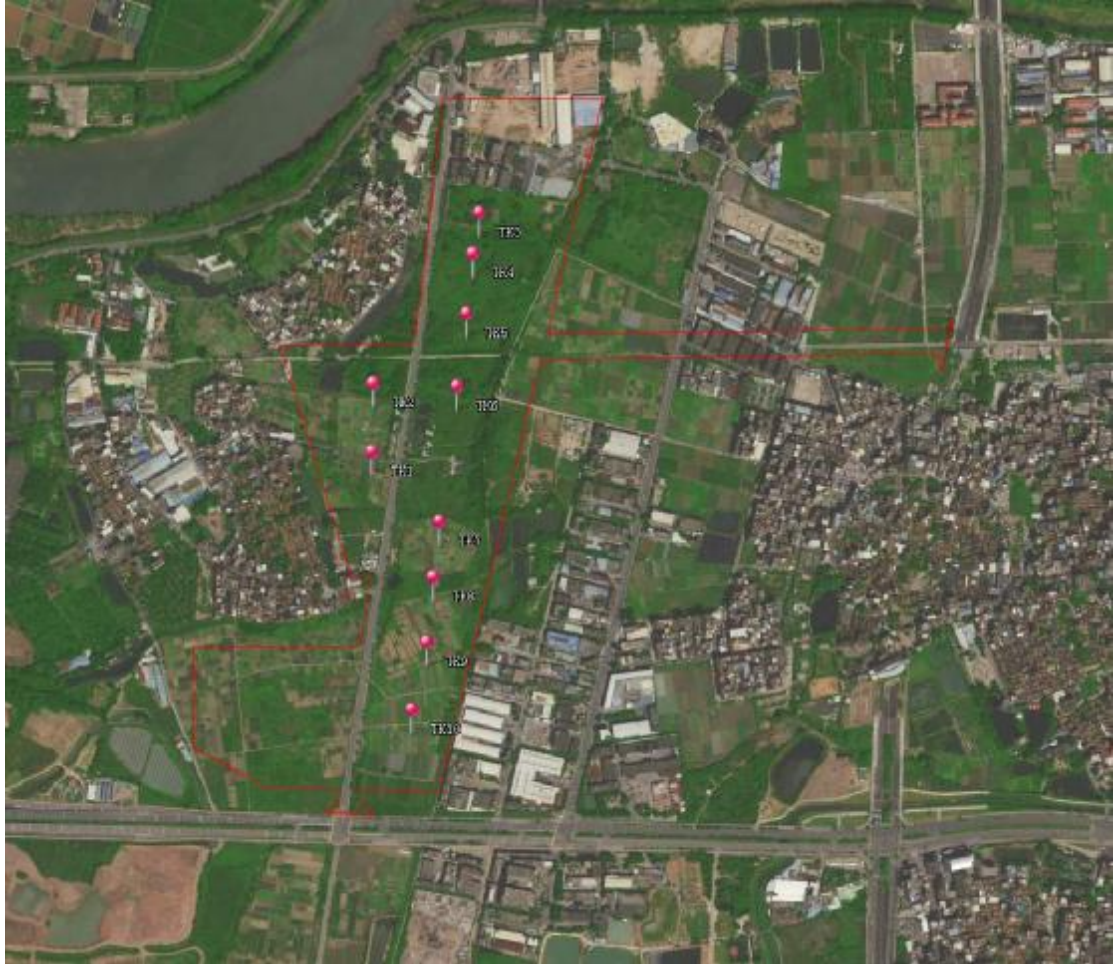
图 28 试探孔分布示意图

根据地形地貌及考古调查的工作需要，为了进一步了解并掌握该地块内地层堆积情况，我们在地块范围内进行试探，共选取10个标准型试探孔，编号为TK1-TK10（具体信息详见附表1），列举TK1-TK10介绍如下：

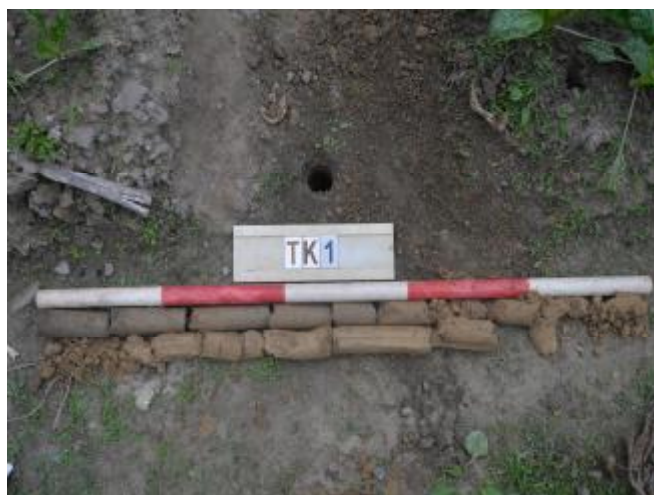
图 33 TK1土样（一米标杆，土样由左上往右下）

**TK1:** 位于地块西部，探孔中心坐标为： $N23^{\circ} 17' 5.33''$ ， $E113^{\circ} 16' 53.55''$ 。地层堆积情况如下：

①层：现代回填土层，距地表深约0-0.8米，厚约0.8米，为灰褐色沙土，土质疏松，含植物根系、粗沙粒等；以下为黄褐色细沙，土质致密、纯净，系生土。

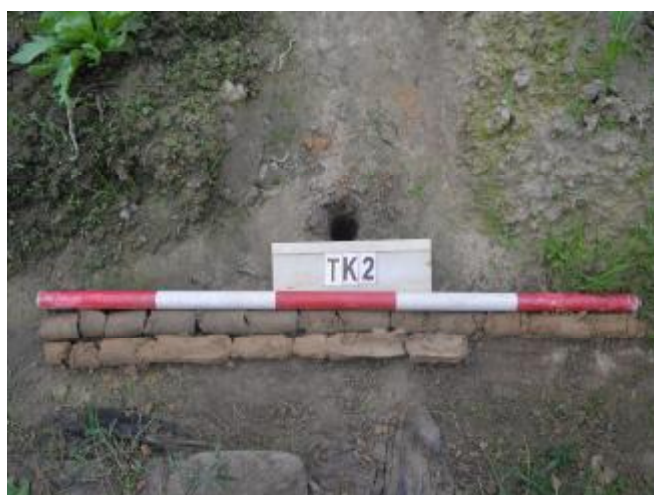
图 34 TK2土样（一米标杆，土样由左上往右下）

**TK2:** 位于地块西部，探孔中心坐标为： $N23^{\circ} 17' 9.85''$ ， $E113^{\circ} 16' 53.63''$ 。地层堆积情况如下：

①层：现代回填土层，距地表深约0-0.6米，厚约0.6米，为灰褐色沙土，土质疏松，含植物根系等；以下为黄褐色细沙，土质致密、纯净，系生土。

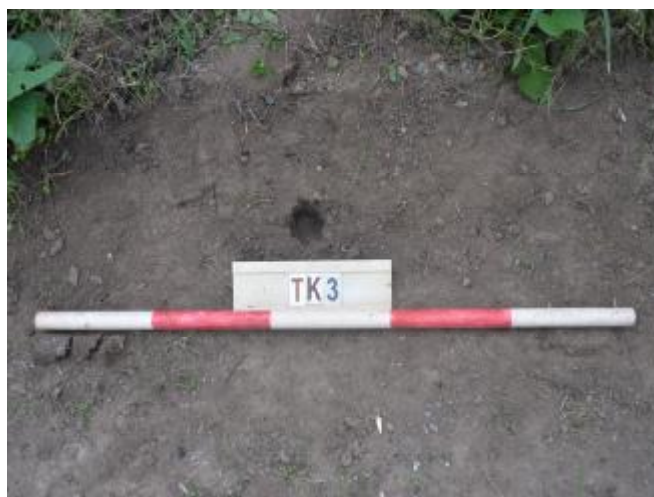
图 35 TK3土样 (一米标杆, 土样由左往右)

**TK3:** 位于地块北部，探孔中心坐标为:N23° 17' 21.12" ， E113° 17' 1.24" 。地层堆积情况如下:

①层: 现代回填土层, 为灰褐色沙土, 土质疏松, 含植物根系、粗沙粒等; 探至0.15米, 石块阻拦, 无法提取土样。

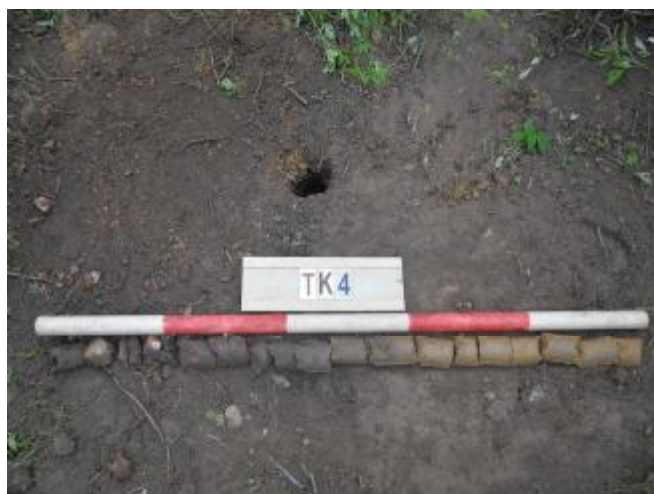
图 36 TK4土样 (一米标杆, 土样由左往右)

**TK4:** 位于地块北部，探孔中心坐标为:N23° 17' 18.46" ， E113° 17' 0.77" 。地层堆积情况如下:

①层: 现代回填土层, 距地表深约0-0.6米, 厚约0.6米, 为灰褐色沙土, 土质疏松, 含植物根系、砖粒等; 以下为黄褐色黏土, 土质纯净、致密, 系生土。

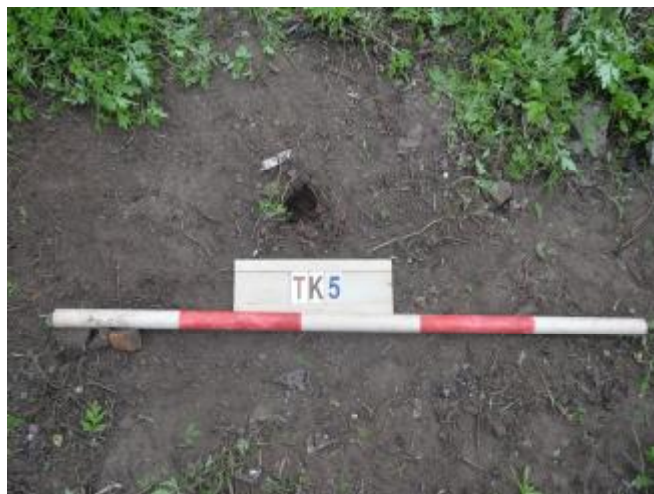
图 37 TK5土样（一米标杆，土样由左往右）

**TK5:** 位于地块北部，探孔中心坐标为:N23° 17' 14.48" ， E113° 17' 0.35" 。地层堆积情况如下：

①层：现代回填土层，为灰褐色沙土，土质疏松，含植物根系、砖块等；探至0.15米，石块阻拦，无法提取土样。

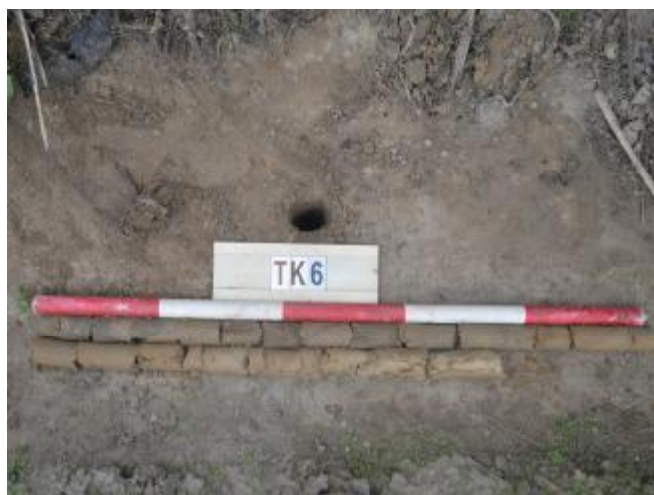
图 38 TK6土样（一米标杆，土样由左上往右下）

**TK6:** 位于地块中部，探孔中心坐标为:N23° 17' 9.66" ， E113° 16' 59.65" 。地层堆积情况如下：

①层：现代回填土层，距地表深约0-0.8米，厚约0.8米，为灰褐色沙土，土质疏松，含植物根系、粗沙粒等；以下为黄褐色细沙，土质纯净、致密，系生土。

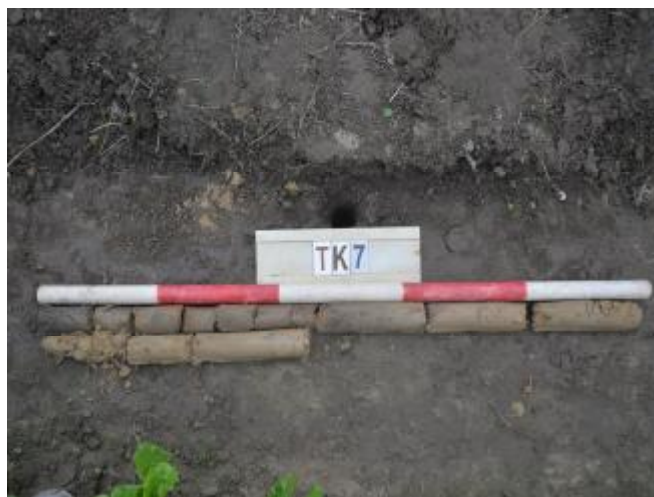
图 39 TK7土样 (一米标杆, 土样由左上往右下)

**TK7:** 位于地块南部，探孔中心坐标为:N23° 17' 0.72" ， E113° 16' 58.42" 。地层堆积情况如下:

①层: 表土层, 距地表深约0-0.1米, 厚约0.1米, 为灰褐色沙土, 土质疏松, 含植物根系等;

②层: 沙土层, 距地表深约0.1-0.8米, 厚约0.7米, 为黄褐色沙土, 土质较疏松, 含植物根茎等; 以下为黄褐色细沙, 土质纯净、致密, 系生土。

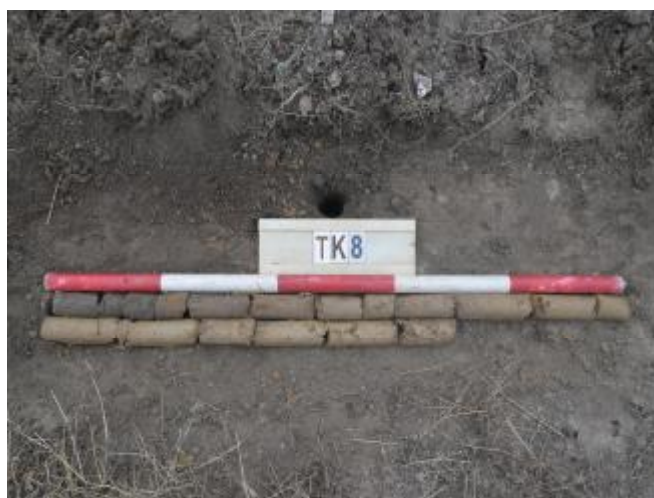
图 40 TK8土样 (一米标杆, 土样由左上往右下)

**TK8:** 位于地块南部，探孔中心坐标为:N23° 16' 56.99" ， E113° 16' 57.95" 。地层堆积情况如下:

①层: 现代回填土层, 距地表深约0-0.9米, 厚约0.9米, 为灰褐色沙土, 土质疏松, 含植物根系、粗沙粒等; 以下为黄褐色细沙, 土质纯净、致密, 系生土。

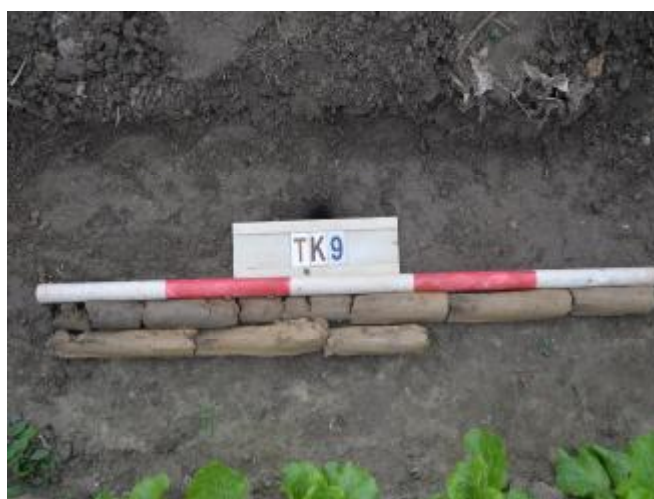
图 41 TK9土样（一米标杆，土样由左上往右下）

**TK9:** 位于地块南部，探孔中心坐标为:N23° 16' 52.70" ， E113° 16' 57.45" 。地层堆积情况如下：

①层：表土层，距地表深约0-0.2米，为黑褐色黏土，土质疏松，含植物根系等；

②层：沙土层，距地表深约0.2-0.6米，厚约0.4米，为黄褐色细沙，土质较疏松，含植物根茎等；以下为黄褐色黏土，土质纯净、致密，系生土。

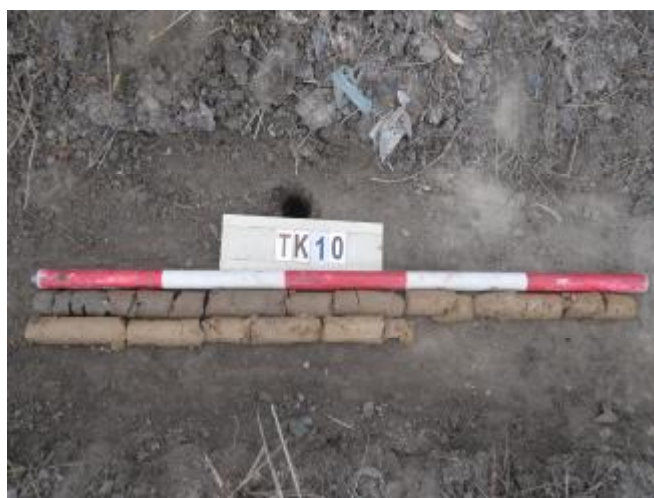
图 42 TK10土样（一米标杆，土样由左上往右下）

**TK10:** 位于地块南部，探孔中心坐标为:N23° 16' 48.19" ， E113° 16' 56.41" 。地层堆积情况如下：

①层：表土层，距地表深约0-0.2米，厚约0.2米，为灰褐色沙土，土质疏松，含植物根系等；

②层：沙土层，距地表深约0.2-0.8米，厚约0.6米，为黄褐色细沙，土质较疏松，含植物根茎等；以下为黄褐色黏土，土质纯净、致密，系生土。
