天河区新监管场所建设工程项目 考古调查工作报告

广州市文物考古研究院

项目名称：天河区新监管场所建设工程项目

项目地点：广州市天河区凤凰街道渔北路与荔科技园街交汇处以北

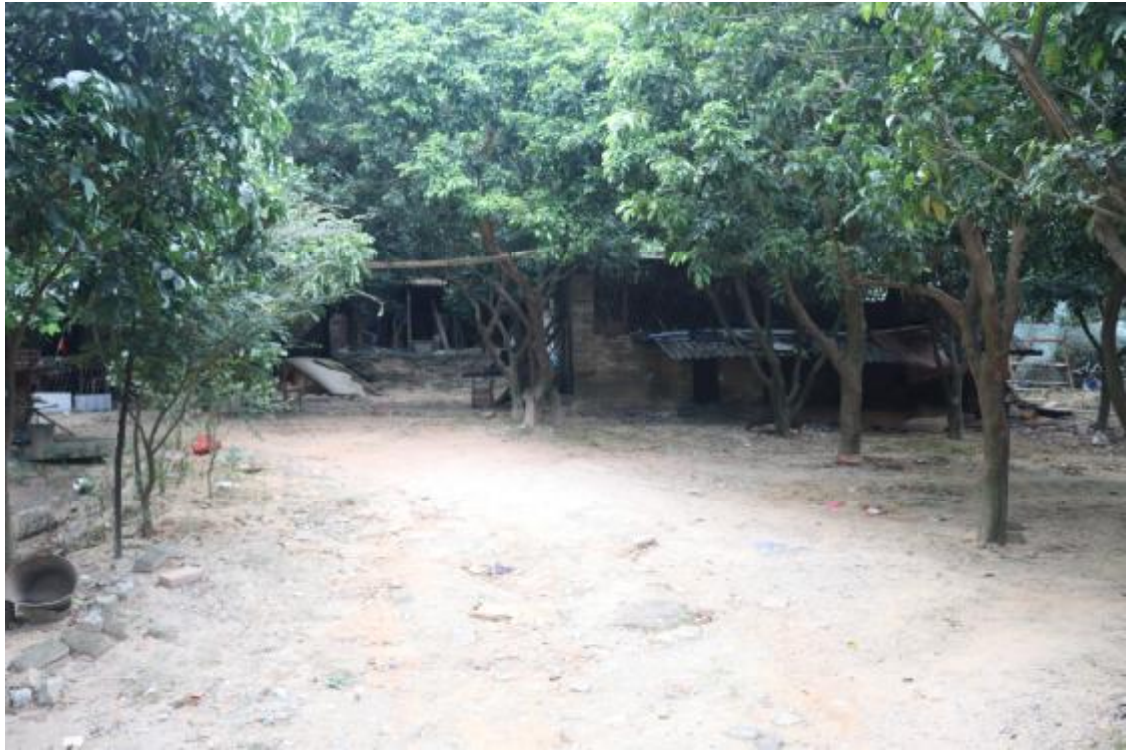
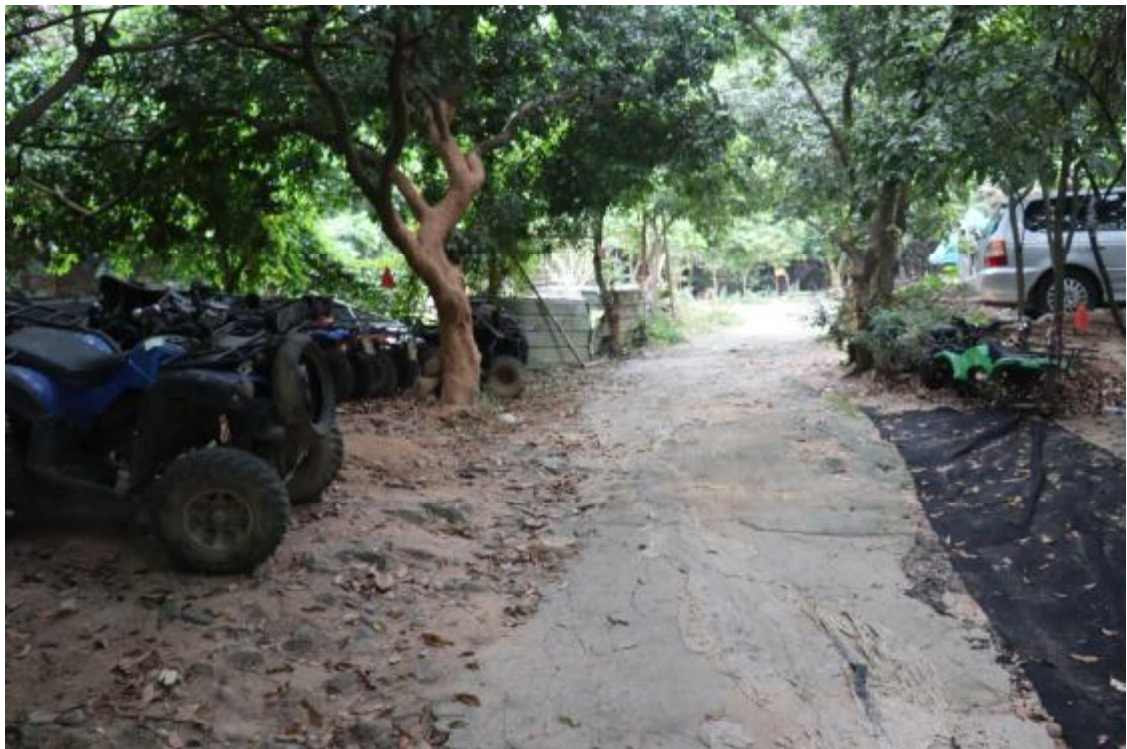
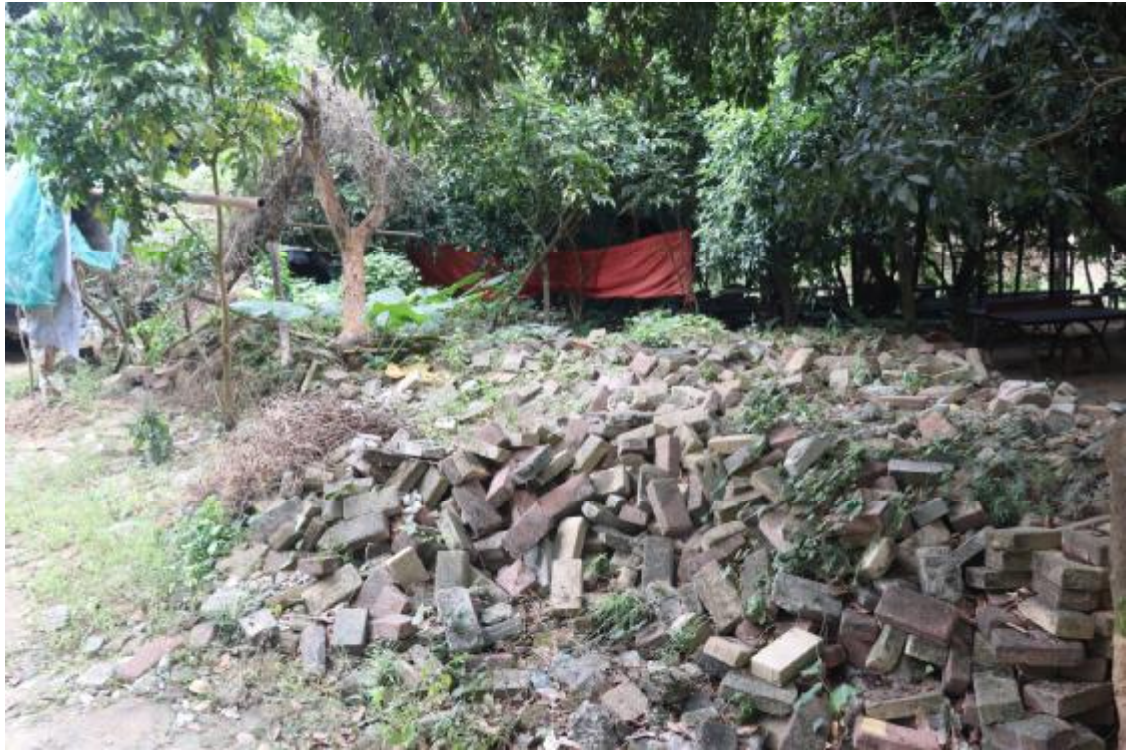
图 11 地块西北部地貌（南-北）

图 12 地块西北部地貌（南-北）

图 13 地块西北部地貌（南-北）

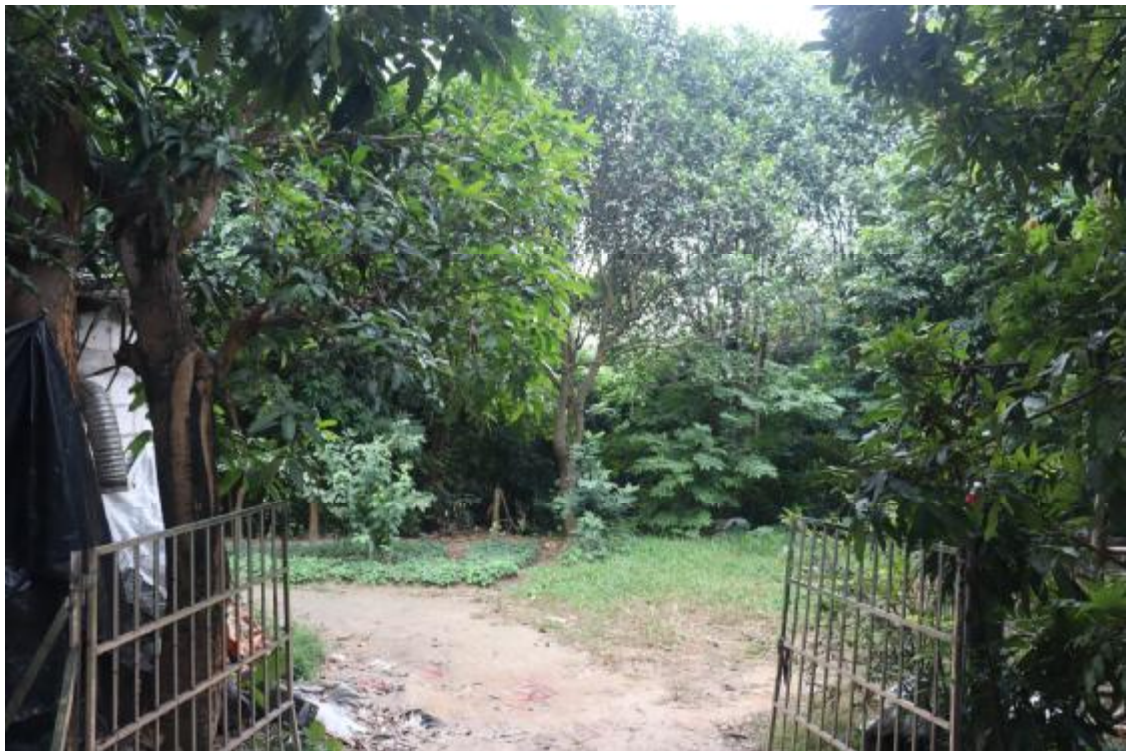
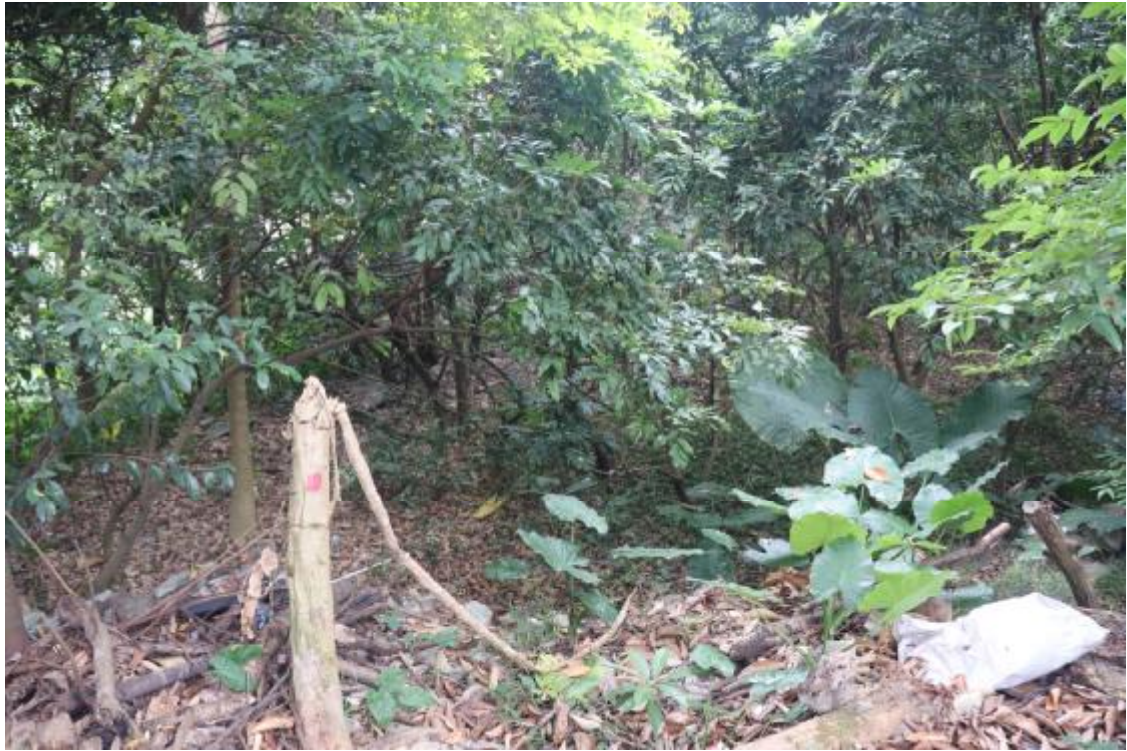
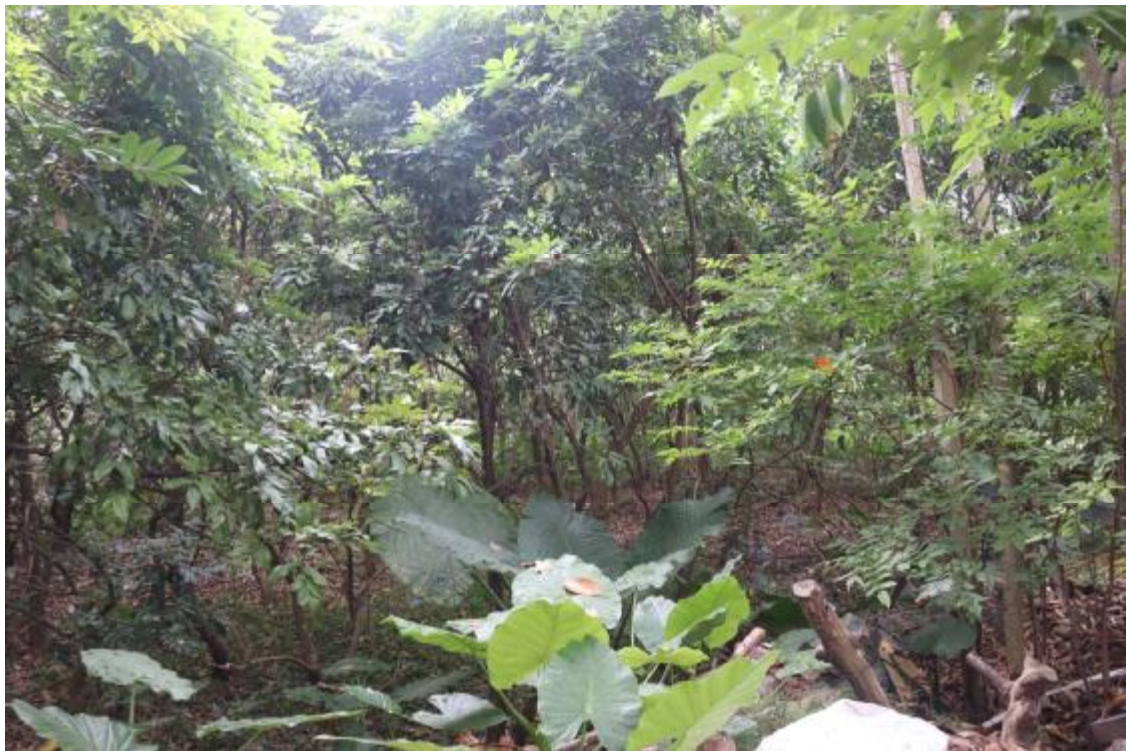
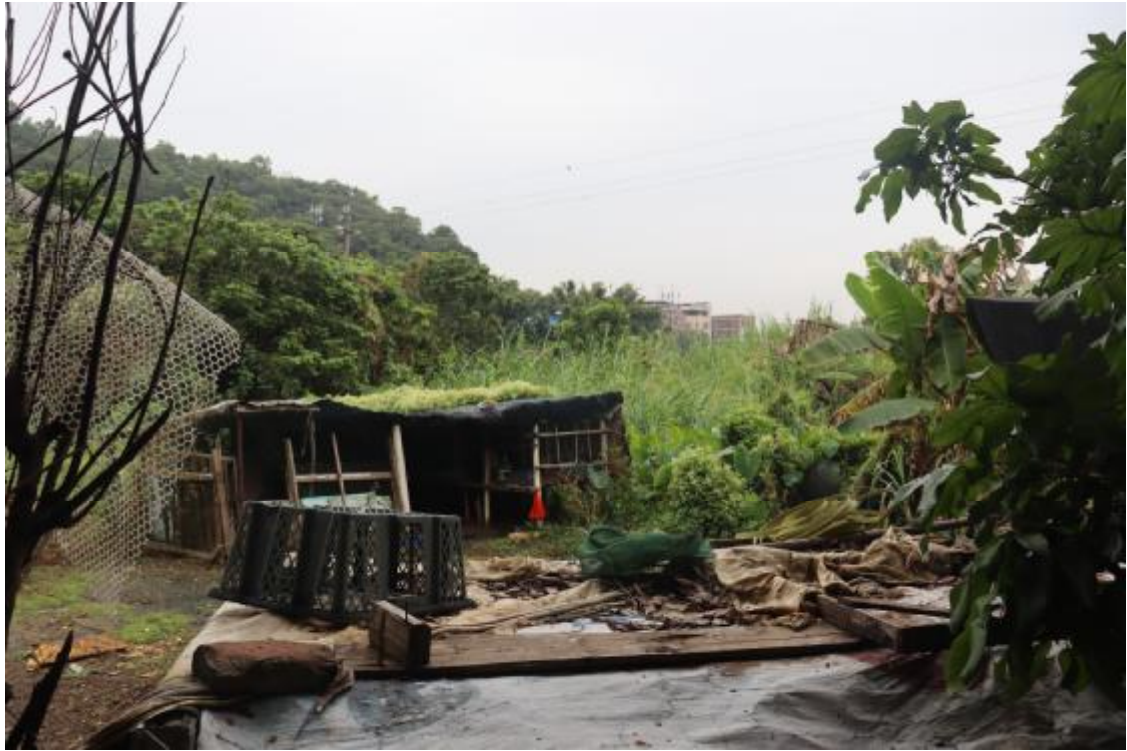
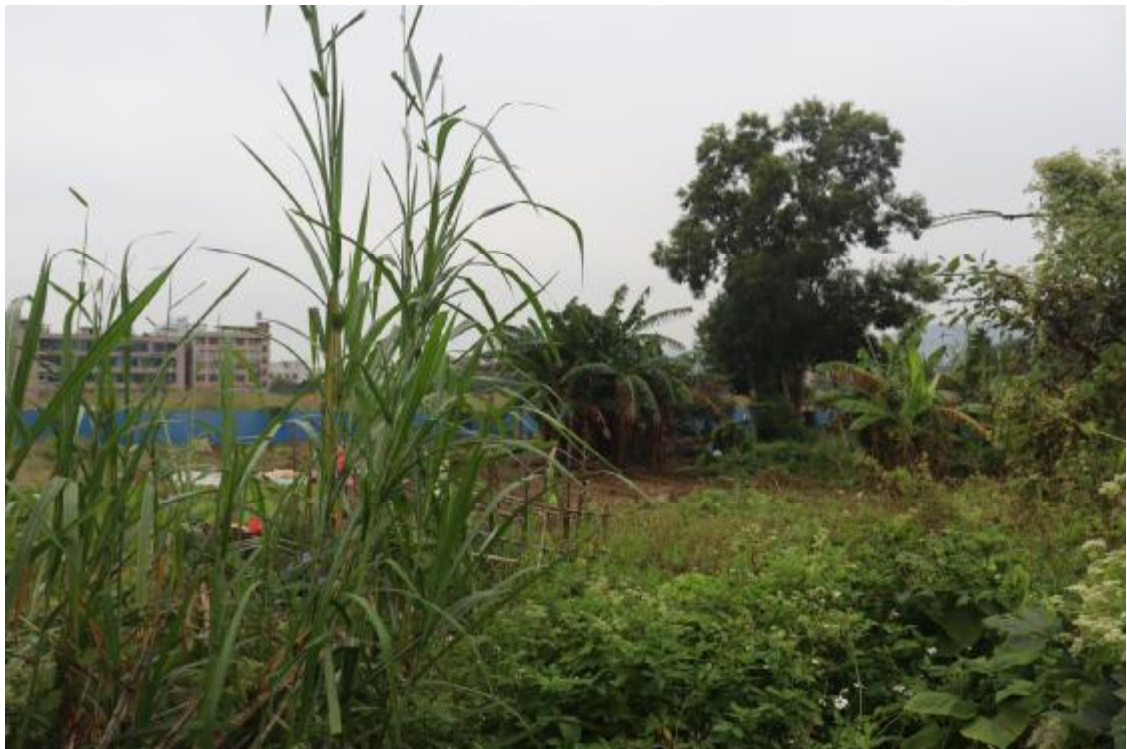
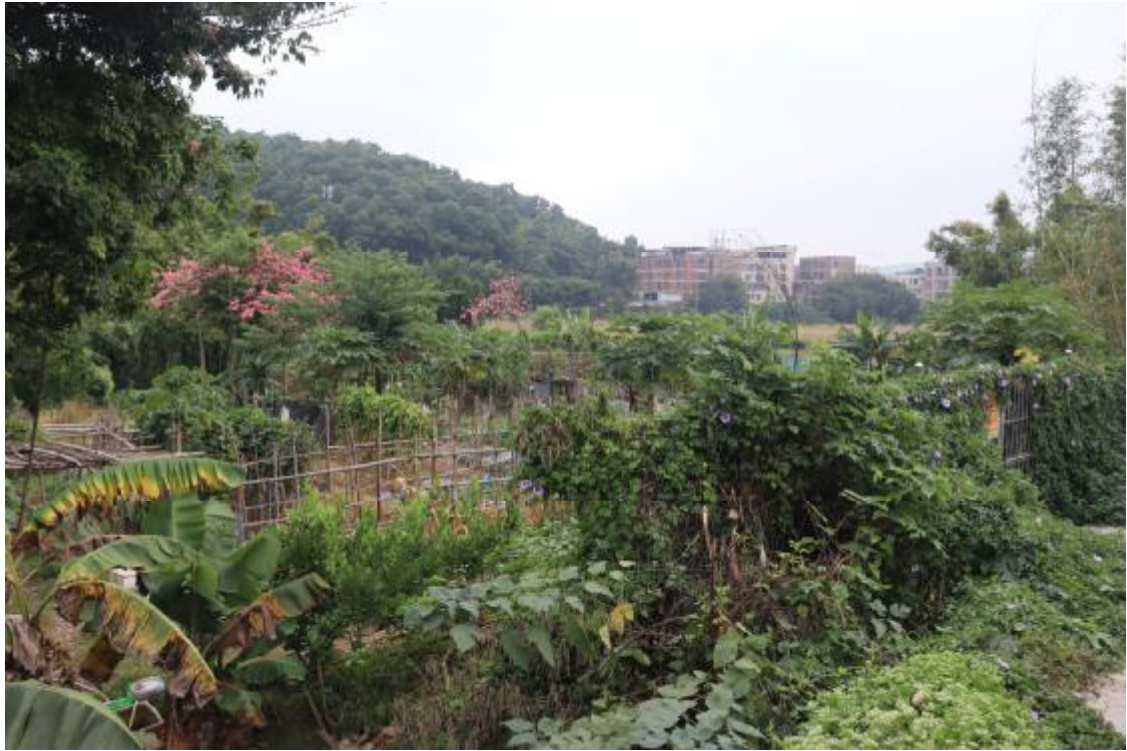
图 14 地块东部地貌（北-南）

图 15 地块东部地貌（北-南）

图 16 地块东部地貌（北-南）

图 17 地块东部地貌（北-南）

图 18 地块东部地貌（北-南）

图 19 地块东部地貌（西-东）

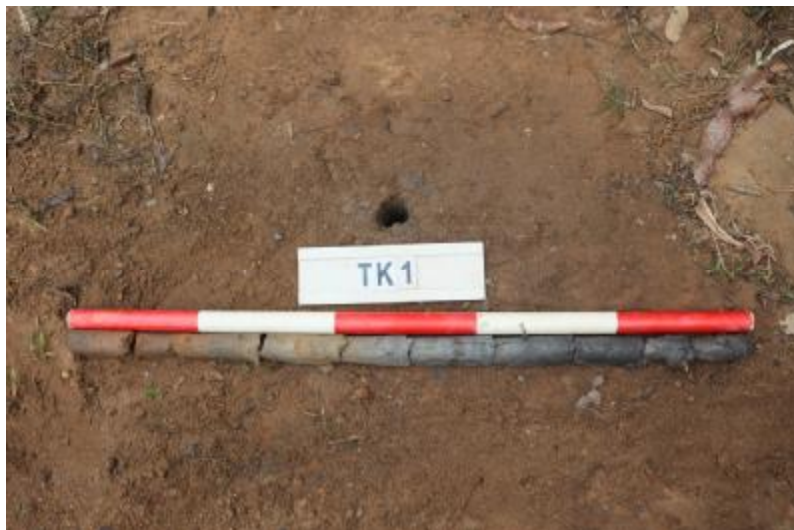
TK1: 位于地块东部，探孔中心坐标为:N23° 13' 15.12" ， E113° 22' 27.30" 。地层堆积情况如下：

①层：表土层，距地表 0-0.44 米，厚约 0.44 米，为灰褐色沙土，土质疏松，包含植物根茎、沙粒。

②层：淤泥层，距地表 0.44-1 米，为灰黑色淤泥，土质疏松，包含沙粒，无法继续提取土样。

图 31 TK1 土样（标杆长 1.0 米，土样由左到右）

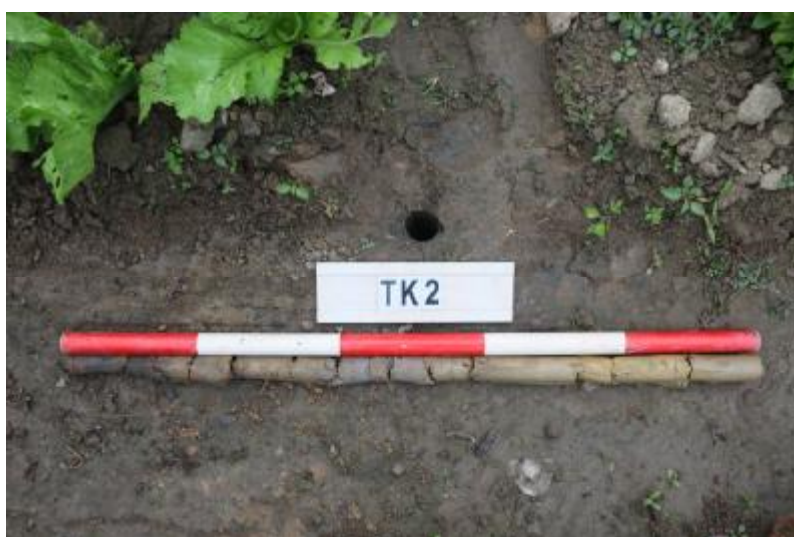
TK2: 位于地块东部，探孔中心坐标为:N23° 13' 16.13" ， E113° 22' 27.47" 。地层堆积情况如下：

①层：表土层，距地表 0-0.6 米，厚约 0.6 米，为灰褐色沙土，土质疏松，包含植物根茎、沙粒。该层下为生土，为浅黄色沙土，土质较致密、纯净。

图 32 TK2 土样（标杆长 1.0 米，土样由左到右）

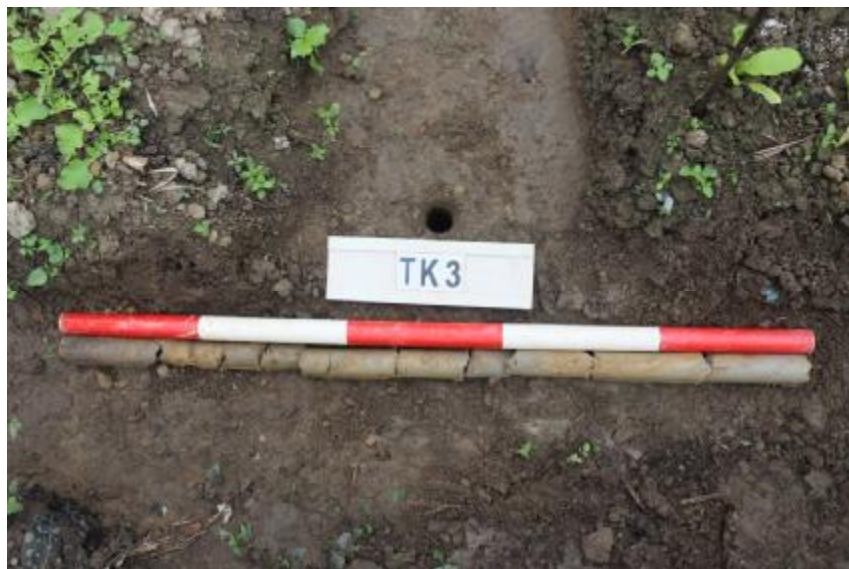
TK3: 位于地块东部，探孔中心坐标为:N23° 13' 16.60" ， E113° 22' 28.82" 。地层堆积情况如下：

①层：表土层，距地表 0-0.4 米，厚约 0.4 米，为灰褐色沙土，土质疏松，包含植物根茎、沙粒。该层下为生土，为黄灰色沙土，土质较致密、纯净。

图 33 TK3 土样（标杆长 1.0 米，土样由左到右）

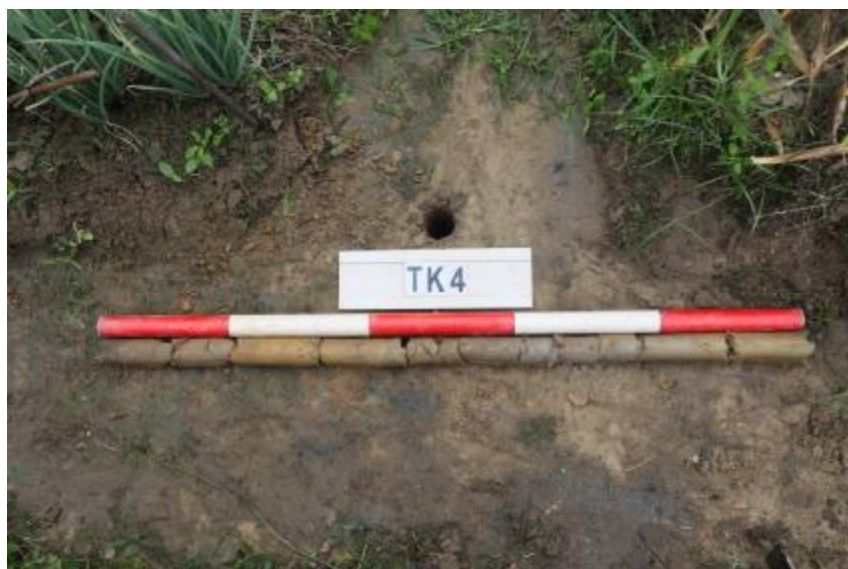
TK4: 位于地块东部，探孔中心坐标为:N23° 13' 15.84" ， E113° 22' 29.84" 。地层堆积情况如下：

①层：表土层，距地表 0-0.6 米，厚约 0.6 米，为灰褐色夹黄褐色沙土，土质疏松，包含植物根茎、沙粒。该层下为生土，为黄灰色沙土，土质较致密、纯净。

图 34 TK4 土样（标杆长 1.0 米，土样由左到右）

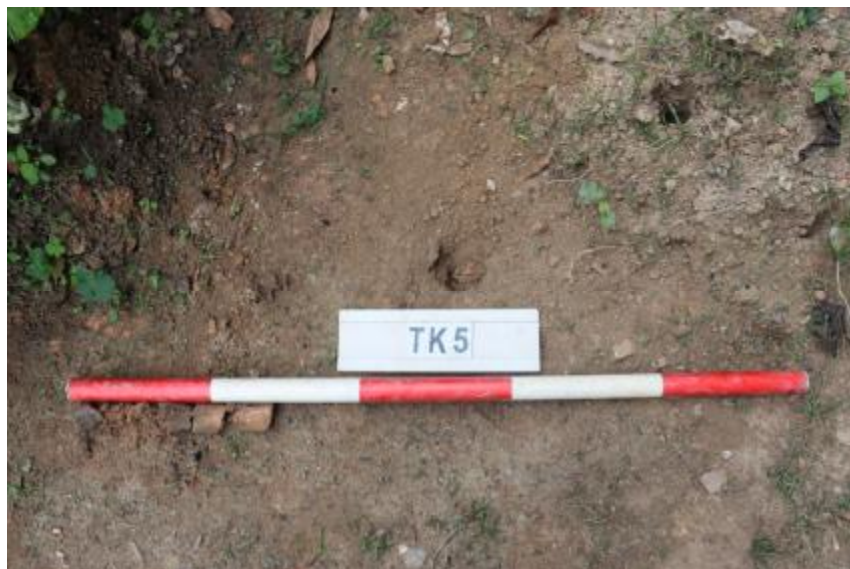
TK5: 位于地块西北部，探孔中心坐标为:N23° 13' 25.35" ， E113° 22' 23.06" 。地层堆积情况如下:

①层: 表土层, 距地表 0-0.2 米, 厚约 0.2 米, 为灰褐色沙土, 土质疏松, 包含植物根茎。该层下为风化岩石, 无法提取。

图 35 TK5 土样 (标杆长 1.0 米, 土样由左到右)

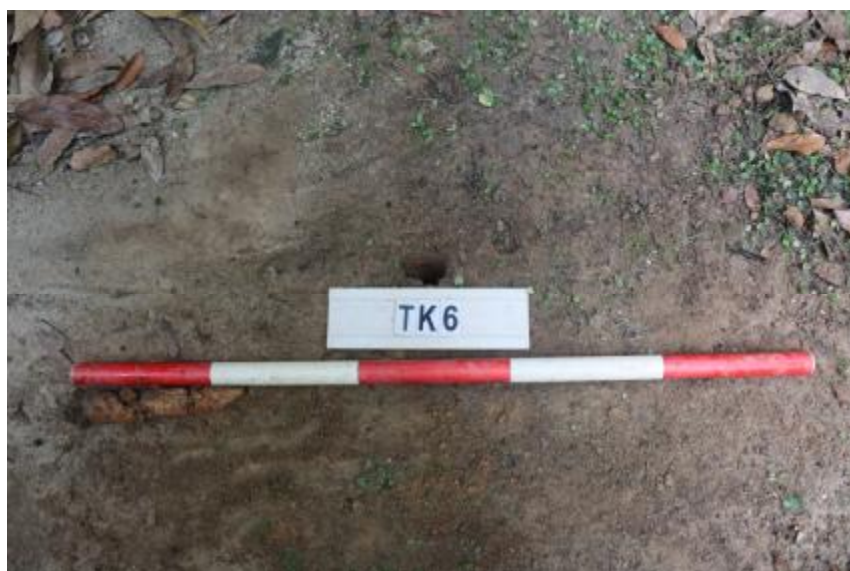
TK6: 位于地块西北部，探孔中心坐标为:N23° 13' 24.94" ， E113° 22' 22.27" 。地层堆积情况如下:

①层: 表土层, 距地表 0-0.02 米, 厚约 0.02 米, 为灰褐色沙土, 土质疏松, 包含植物根茎。该层下为风化岩石, 无法提取。

图 36 TK6 土样 (标杆长 1.0 米, 土样由左到右)

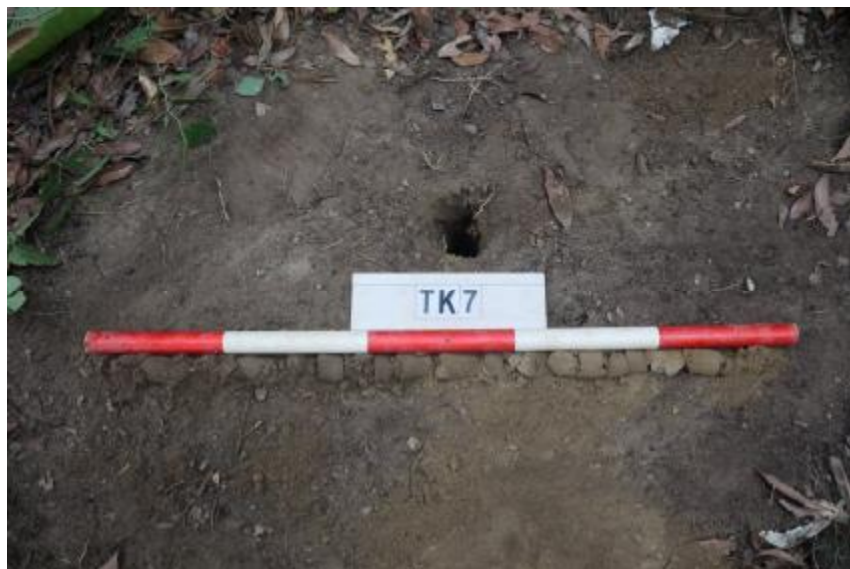
TK7: 位于地块西北部，探孔中心坐标为:N23° 13' 24.51" ， E113° 22' 21.46" 。地层堆积情况如下:

①层: 表土层, 距地表 0-0.9 米, 厚约 0.9 米, 为灰褐色沙土, 土质疏松, 包含植物根茎、沙粒。该层下为风化岩石, 无法提取。

图 37 TK7 土样 (标杆长 1.0 米, 土样由左到右)

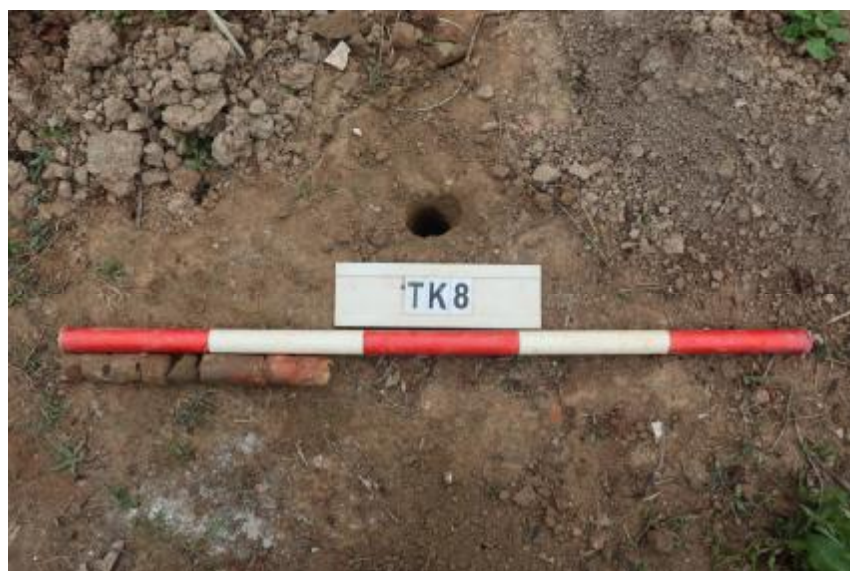
TK8: 位于地块西北部，探孔中心坐标为:N23° 13' 23.53" ， E113° 22' 21.73" 。地层堆积情况如下:

①层: 表土层, 距地表 0-0.24 米, 厚约 0.24 米, 为灰褐色沙土, 土质疏松, 包含植物根茎。该层下为为风化岩石, 无法提取。

图 38 TK8 土样 (标杆长 1.0 米, 土样由左到右)

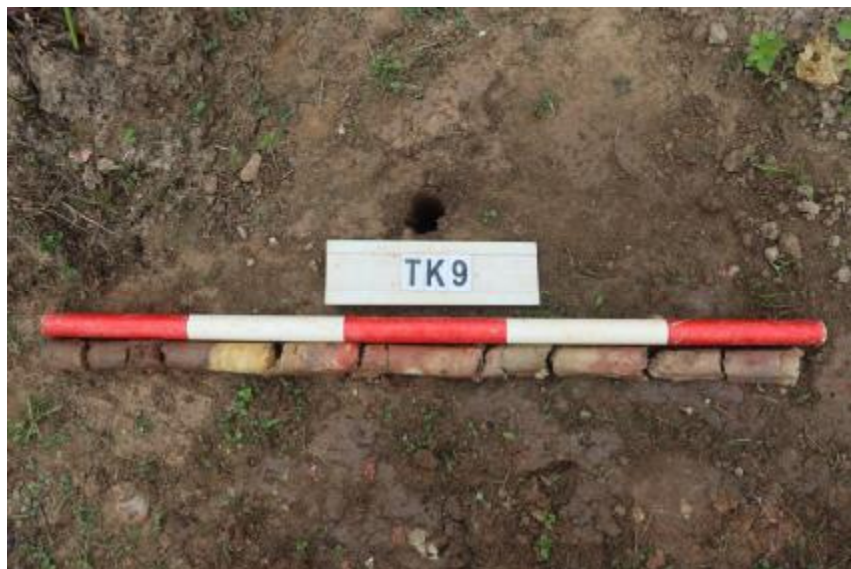
TK9: 位于地块东部，探孔中心坐标为:N23° 13' 16.77" ， E113° 22' 30.34" 。地层堆积情况如下:

①层: 表土层, 距地表 0-0.24 米, 厚约 0.24 米, 为灰褐色黏土, 土质疏松, 包含植物根茎。该层下为生土, 为红黄灰色相间风化黏土, 土质致密、纯净。

图 39 TK9 土样 (标杆长 1.0 米, 土样由左到右)

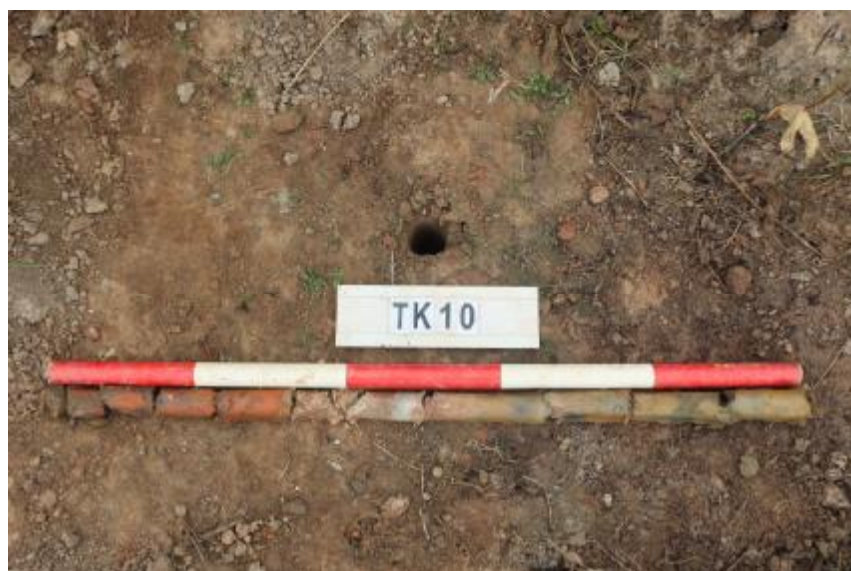
TK10: 位于地块东部，探孔中心坐标为:N23° 13' 15.77" ， E113° 22' 28.63" 。地层堆积情况如下:

①层: 表土层, 距地表 0-0.3 米, 厚约 0.3 米, 为红灰色相间黏土, 土质疏松, 包含植物根茎。该层下为生土, 为红黄灰色相间风化黏土, 土质致密、纯净。

图 40 TK10 土样 (标杆长 1.0 米, 土样由左到右)
