田野档案编号：GZKG-2023-257(DC)

花都区新民村保障性住房项目
(一期) 地块
考古调查工作报告

广州市文物考古研究院

项目名称：花都区新民村保障性住房项目（一期）地块

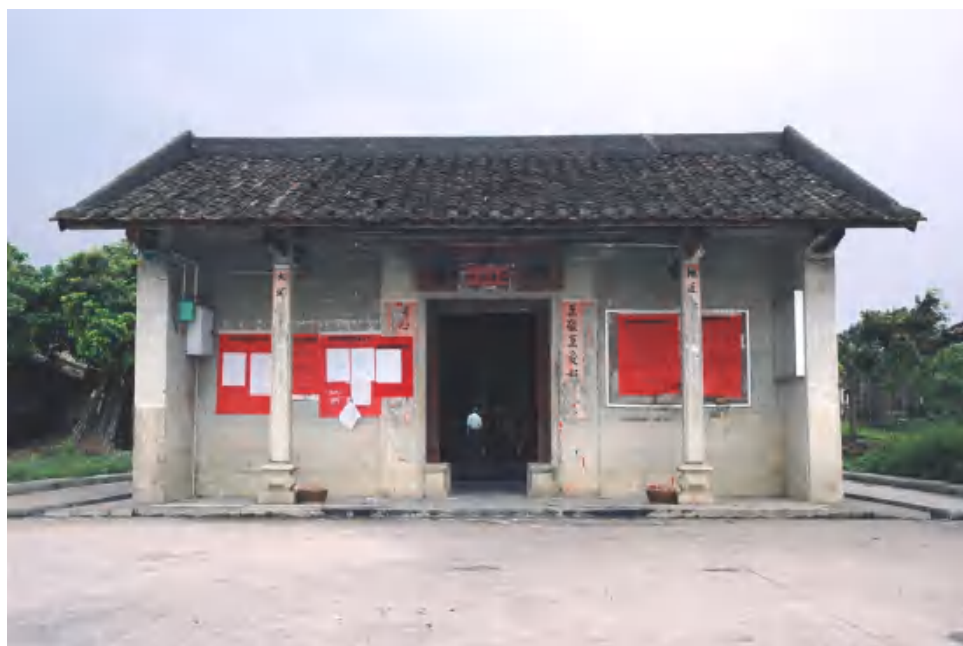
现存建筑三间三进，总面阔 12.7 米，总进深 30.4 米，建筑占地 400 平方米。悬山顶，碌灰筒瓦，青砖墙，夯土墙基，外墙被重新画砖线。

图 7 新民村大夫第

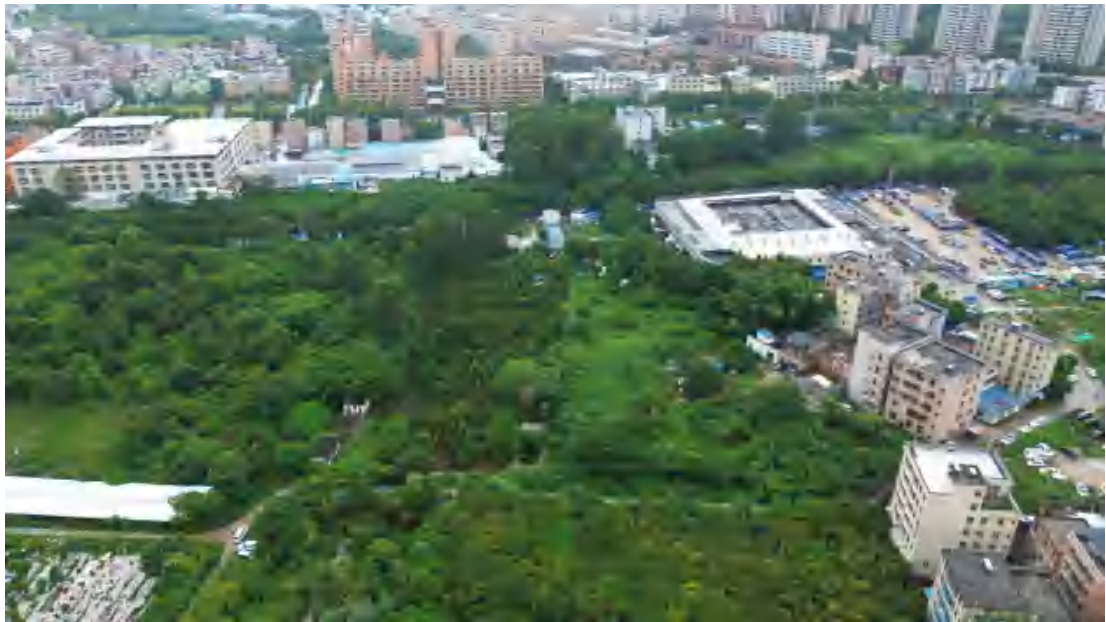
经调查，花都区新民村保障性住房项目（一期）地块位于广州市花都区芙蓉大道以西、金狮大道以北。地块地形为平地，地势平坦，地表为荒废农田，生长桂圆树、松树等，杂草较茂盛，东南部有废弃的房屋。

图 10 地块整体现状（上为东）

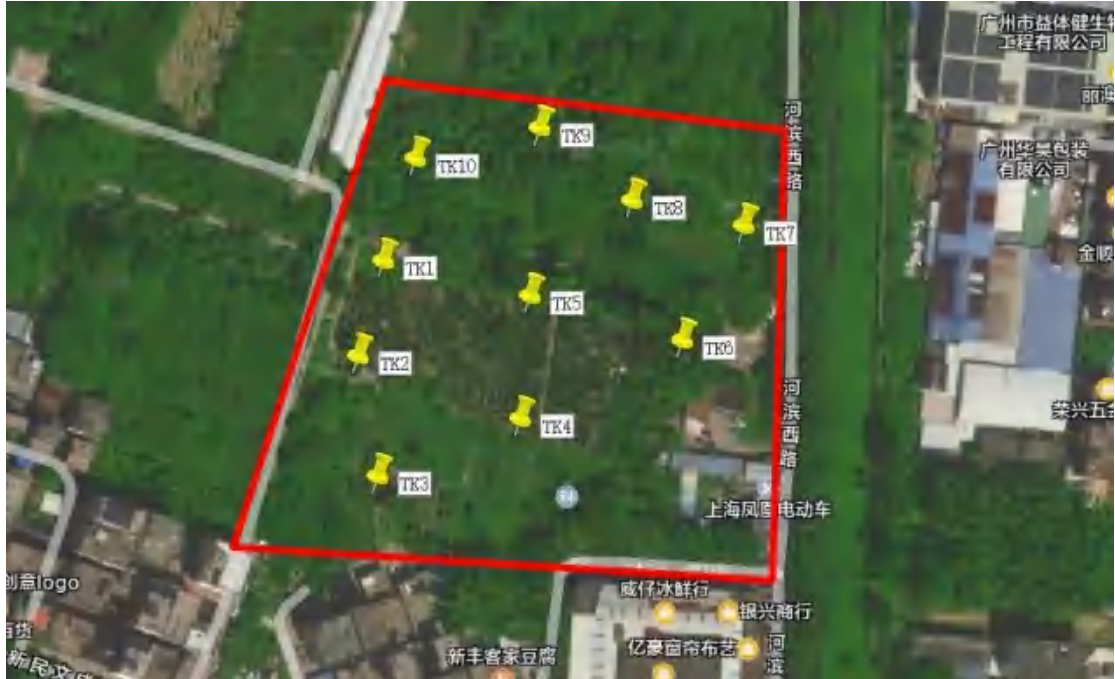
图 21 地块内试探探孔位置示意图（黄色标记点）

为了进一步掌握地块内的地层情况，根据实际条件，我们在地块内部进行了探孔试探，编号为TK1-TK10，其具体情况如下：

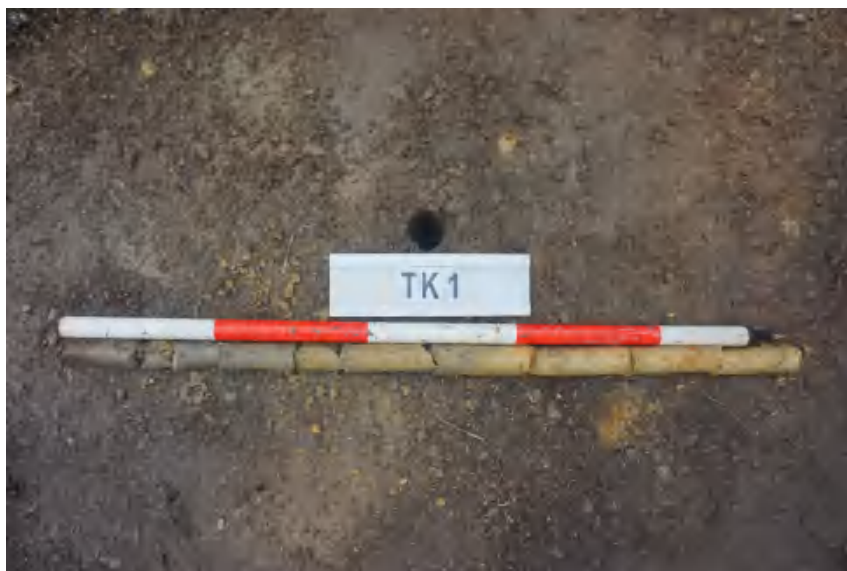
图 25 TK1 土样（标杆长 1 米，土样由左到右）

TK1: 位于该地块西部，探孔中心坐标为：N23° 28' 34.28" ， E113° 13' 10.75" 。地层堆积情况如下：

①层：表土层，距地表 0-0.6 米，厚约 0.6 米，为灰褐色黏土，土质疏松，包含植物根茎、石子、沙粒等。该层下即生土，勘探至 1 米，为黄褐色黏土，土质致密、纯净。

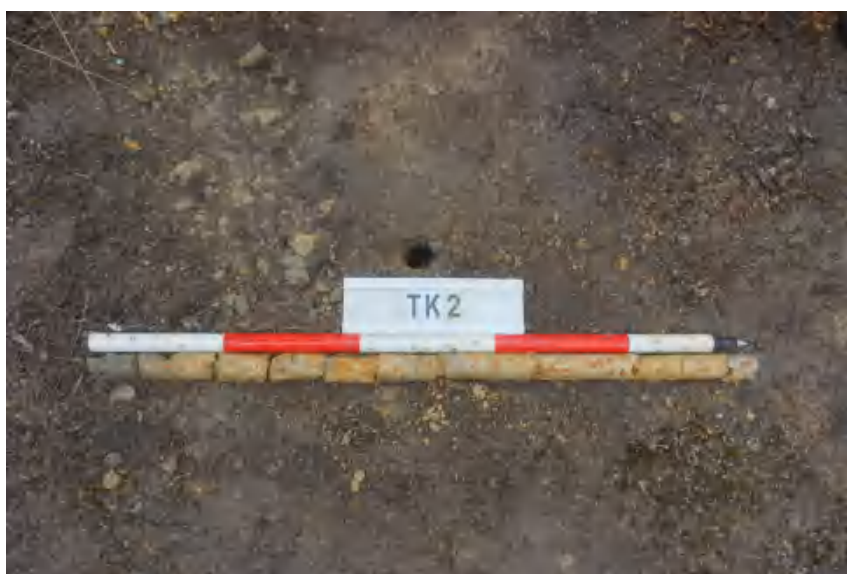
图 26 TK2 土样（标杆长 1 米，土样由左到右）

TK2: 位于该地块西部，探孔中心坐标为：N23° 28' 33.06" , E113° 13' 10.41" 。地层堆积情况如下：

①层：表土层，距地表 0-0.1 米，厚约 0.1 米，为灰褐色黏土，土质疏松，包含植物根茎、石子、沙粒等。该层下即生土，勘探至 1 米，为黄褐色黏土，土质致密、纯净。

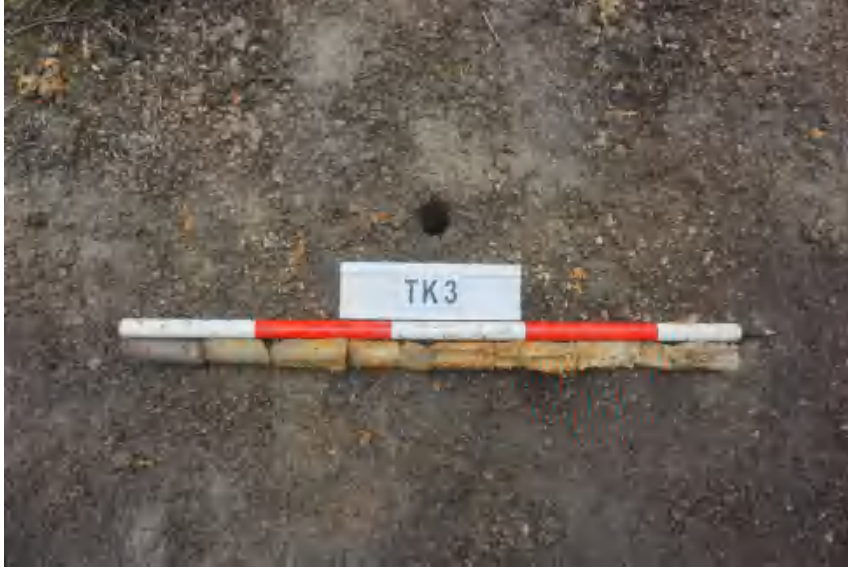
图 27 TK3 土样（标杆长 1 米，土样由左到右）

TK3: 位于该地块西南部，探孔中心坐标为： $N23^{\circ} 28' 31.55''$, $E113^{\circ} 13' 10.68''$ 。地层堆积情况如下：

①层：表土层，距地表 0-0.3 米，厚约 0.3 米，为灰褐色黏土，土质疏松，包含植物根茎、石子、沙粒等。该层下即生土，勘探至 1 米，为黄褐色黏土，土质致密、纯净。

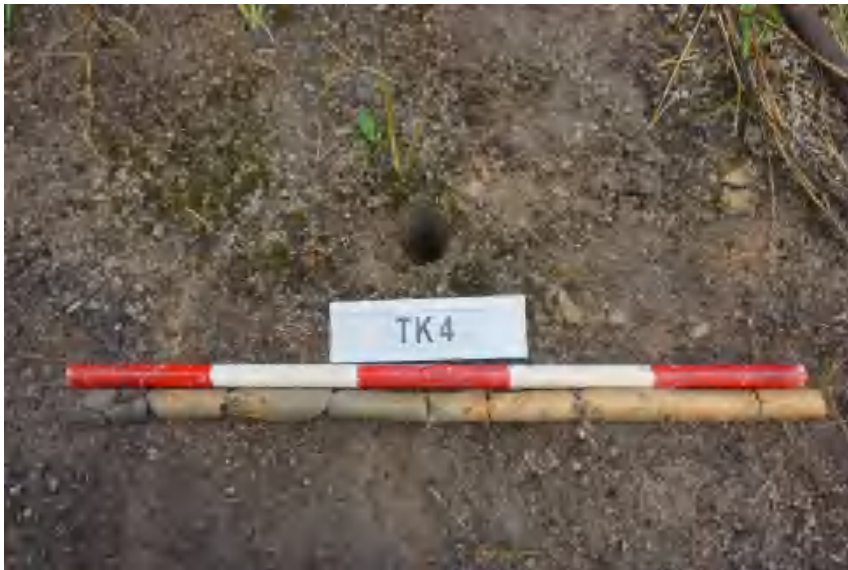
图 28 TK4 土样（标杆长 1 米，土样由左到右）

TK4: 位于该地块南部，探孔中心坐标为： $N23^{\circ} 28' 32.28''$, $E113^{\circ} 13' 12.65''$ 。地层堆积情况如下：

①层：表土层，距地表 0-0.5 米，厚约 0.5 米，为灰褐色夹杂黄褐色黏土，土质疏松，包含植物根茎、石子、沙粒等。该层下即生土，勘探至 1 米，为黄褐色黏土，土质致密、纯净。

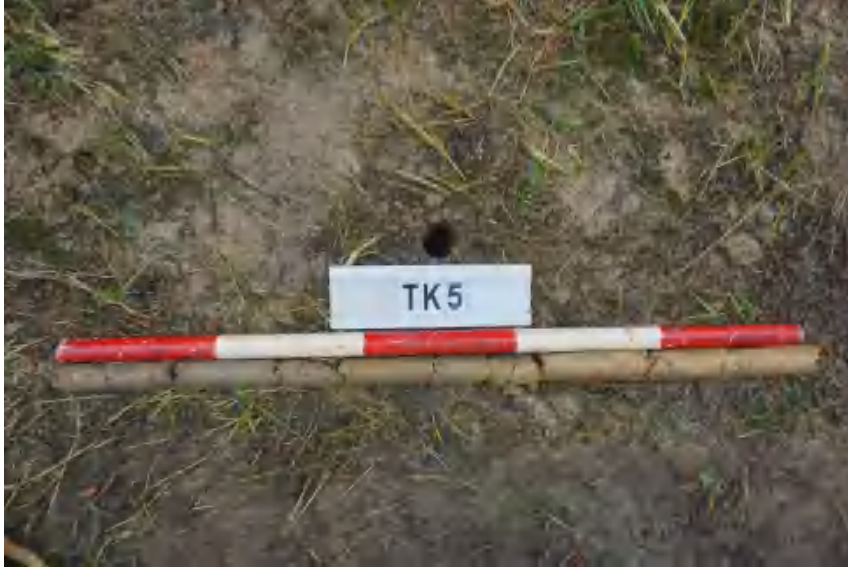
图 29 TK5 土样（标杆长 1 米，土样由左到右）

TK5: 位于该地块中部，探孔中心坐标为： $N23^{\circ} 28' 33.83''$, $E113^{\circ} 13' 12.78''$ 。地层堆积情况如下：

①层：表土层，距地表0-0.6米，厚约0.6米，为灰褐色黏土，土质疏松，包含植物根茎、石子、沙粒等。该层下即生土，勘探至1米，为黄褐色黏土，土质致密、纯净。

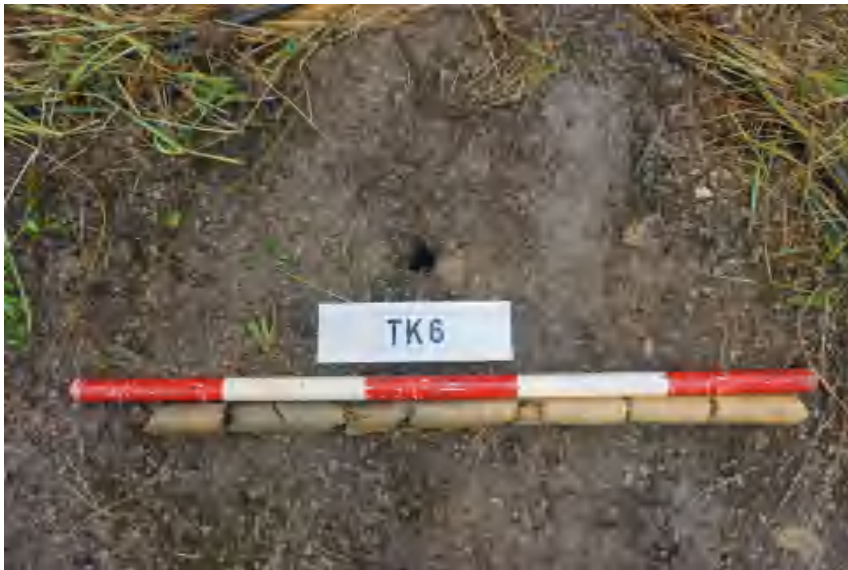
图 30 TK6 土样（标杆长 1 米，土样由左到右）

TK6: 位于该地块东部，探孔中心坐标为： $N23^{\circ} 28' 33.27''$, $E113^{\circ} 13' 14.89''$ 。地层堆积情况如下：

①层：表土层，距地表0-0.5米，厚约0.5米，为灰褐色黏土，土质疏松，包含植物根茎、石子、沙粒等。该层下即生土，勘探至1米，为黄褐色黏土，土质致密、纯净。

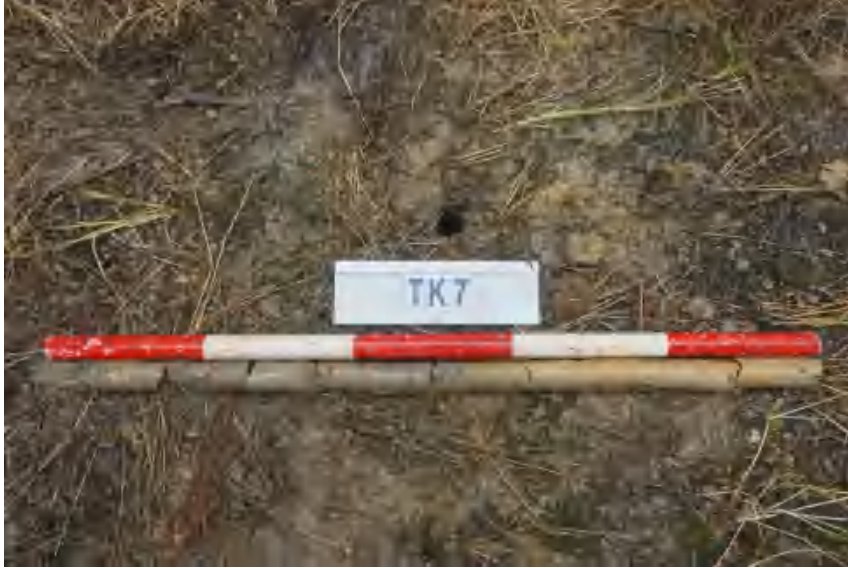
图 31 TK7 土样（标杆长 1 米，土样由左到右）

TK7: 位于该地块东北部，探孔中心坐标为： $N23^{\circ} 28' 34.72''$, $E113^{\circ} 13' 15.74''$ 。地层堆积情况如下：

①层：表土层，距地表 0-0.6 米，厚约 0.6 米，为灰褐色黏土，土质疏松，包含植物根茎、石子、沙粒等。该层下即生土，勘探至 1 米，为黄褐色黏土，土质致密、纯净。

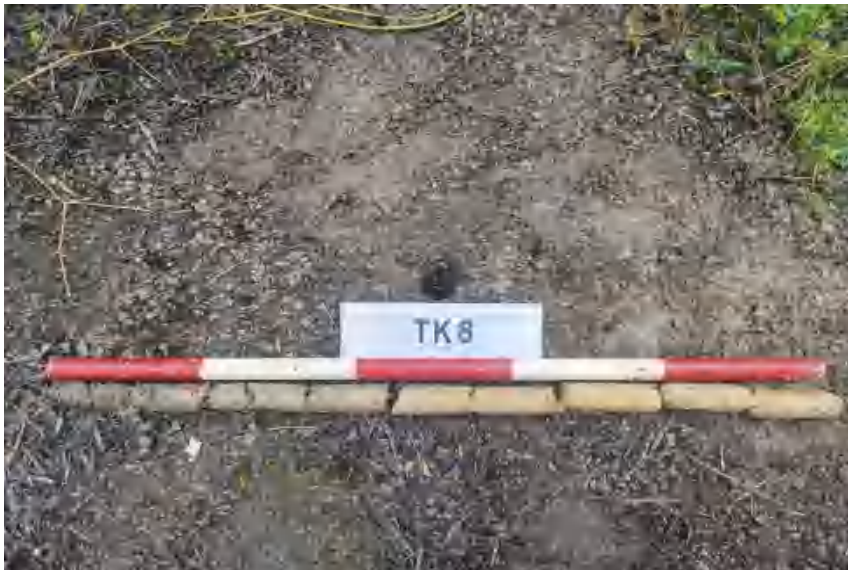
图 32 TK8 土样（标杆长 1 米，土样由左到右）

TK8: 位于该地块北部，探孔中心坐标为： $N23^{\circ} 28' 35.04''$, $E113^{\circ} 13' 14.19''$ 。地层堆积情况如下：

①层：表土层，距地表 0-0.5 米，厚约 0.5 米，为灰褐色黏土，土质疏松，包含植物根茎、石子、沙粒等。该层下即生土，勘探至 1 米，为黄褐色黏土，土质致密、纯净。

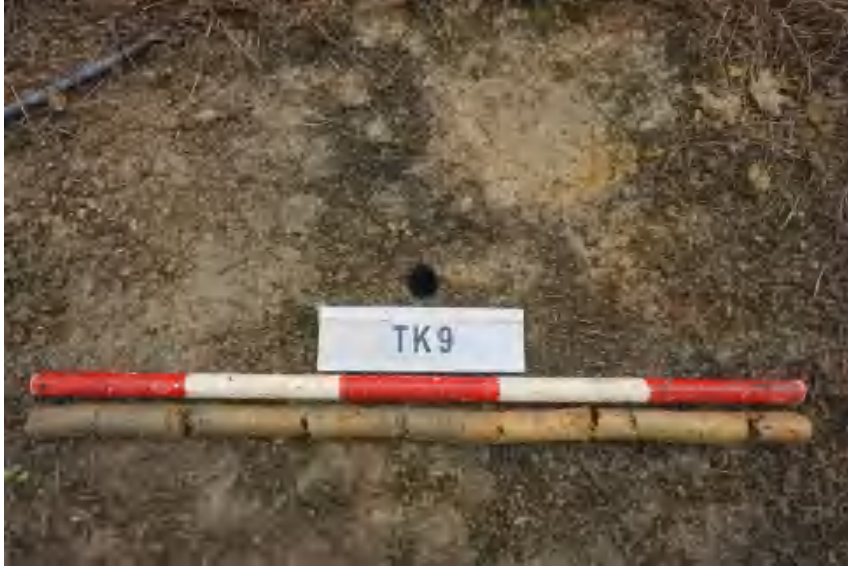
图 33 TK9 土样 (标杆长 1 米, 土样由左到右)

TK9: 位于该地块北部, 探孔中心坐标为: $N23^{\circ} 28' 35.96''$, $E113^{\circ} 13' 12.92''$ 。地层堆积情况如下:

①层: 表土层, 距地表 0-0.6 米, 厚约 0.6 米, 为灰褐色夹杂黄褐色黏土, 土质疏松, 包含植物根茎、石子、沙粒等。该层下即生土, 勘探至 1 米, 为黄褐色黏土, 土质致密、纯净。

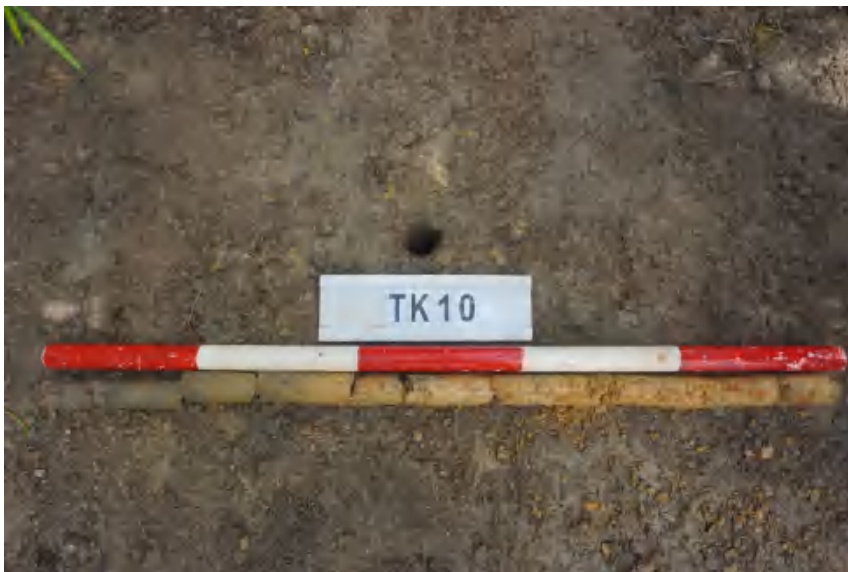
图 34 TK10 土样 (标杆长 1 米, 土样由左到右)

TK10: 位于该地块西北部, 探孔中心坐标为: $N23^{\circ} 28' 35.57''$, $E113^{\circ} 13' 11.20''$ 。地层堆积情况如下:

①层: 表土层, 距地表 0-0.4 米, 厚约 0.4 米, 为灰褐色黏土, 土质疏松, 包含植物根茎、石子、沙粒等。该层下即生土, 勘探至 1 米, 为黄褐色黏土, 土质致密、纯净。
