番禺区石碁镇亚运大道南侧前锋村地块  
考古调查工作报告

广州市文物考古研究院

二〇二四年一月

**项目名称：**番禺区石碁镇亚运大道南侧前锋村地块

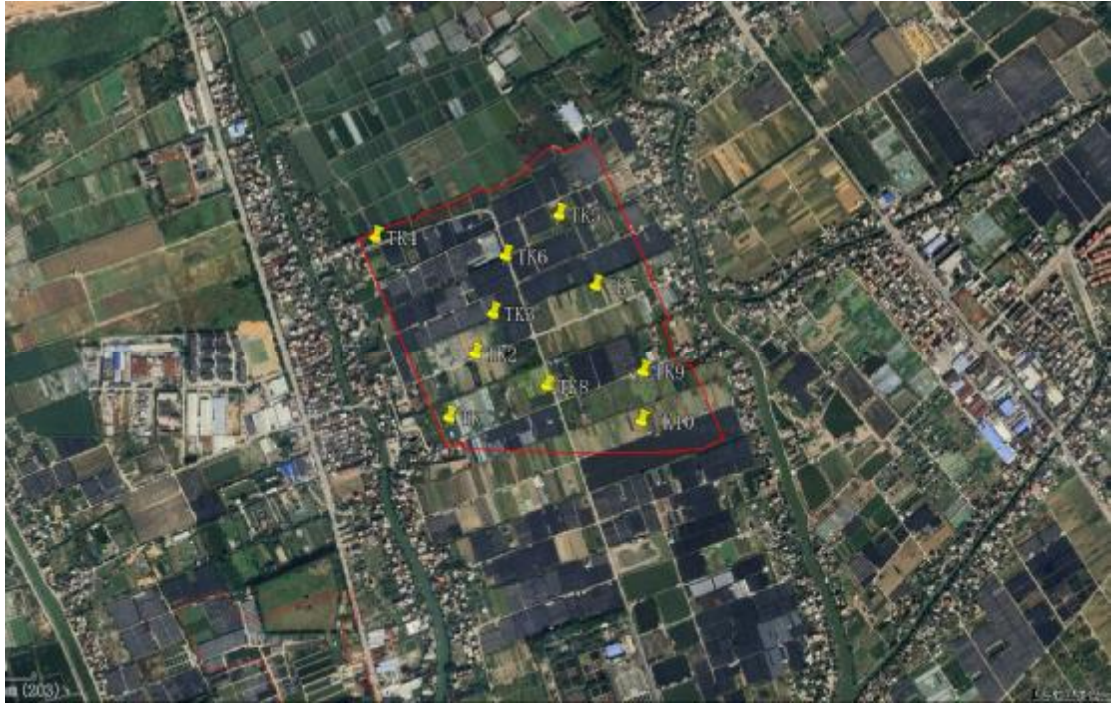
图 43 标准型探孔位置分布图（黄色标记点）

为进一步了解并掌握该地块地层堆积情况，我们在地块范围内进行了试探。选取 10 个标准型探孔，编号为 TK1-TK10，具体情况如下：

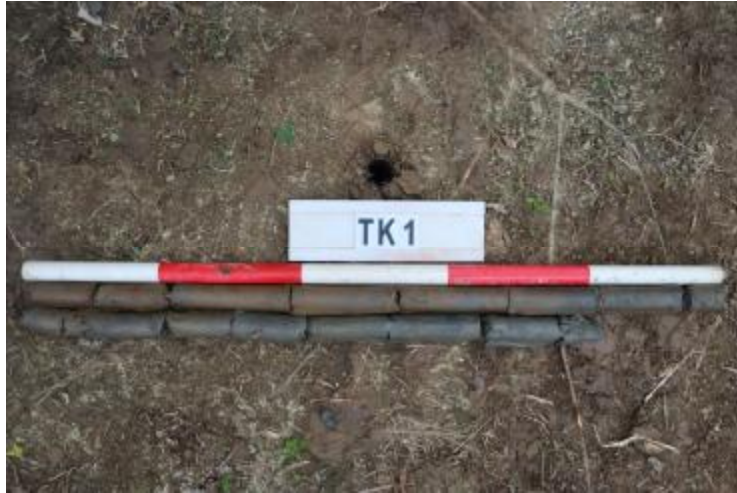
图 47 TK1 土样 (一米标杆, 土样由左上往右下)

TK1: 位于地块内西南部, 探孔中心坐标为:  $N22^{\circ} 55' 45.96''$ ,  $E113^{\circ} 26' 47.64''$ 。地层堆积情况如下:

①层: 表土层, 距地表深 0-0.8 米, 厚 0.8 米, 为灰褐色黏土, 土质疏松, 内含植物根系、砂砾;

②层: 淤积层, 距地表深 0.8-1.82 米, 厚 1.02 米, 为灰黑色淤泥, 土质较疏松, 无明显包含物。以下渗水严重, 无法提取土样。

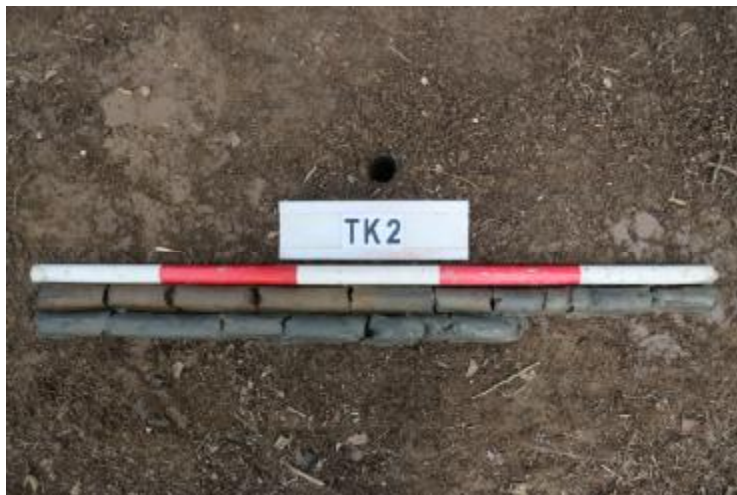
图 48 TK2 土样 (一米标杆, 土样由左上往右下)

TK2: 位于地块内西南部, 探孔中心坐标为:  $N22^{\circ} 55' 52.09''$ ,  $E113^{\circ} 26' 50.33''$ 。地层堆积情况如下:

①层: 表土层, 距地表深 0-0.68 米, 厚 0.68 米, 为灰褐色黏土, 土质疏松, 内含植物根系、砂砾;

②层: 淤积层, 距地表深 0.68-1.7 米, 厚 1.02 米, 为灰黑色淤泥, 土质较疏松, 无明显包含物。以下渗水严重, 无法提取土样。

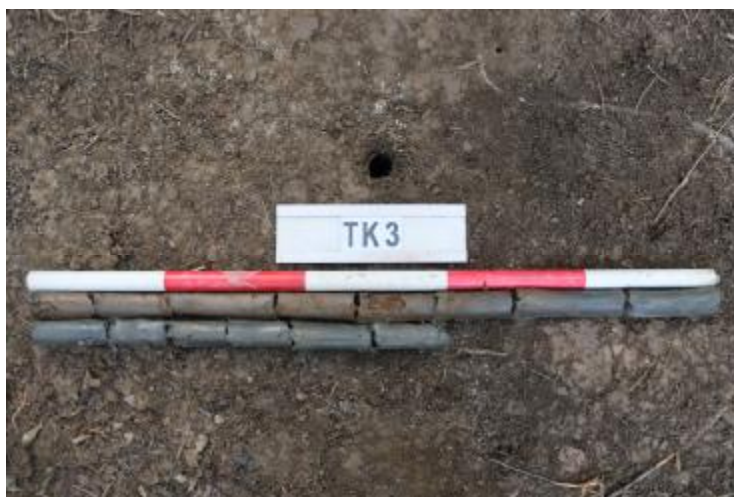
图 49 TK3 土样 (一米标杆, 土样由左上往右下)

**TK3:** 位于地块内中部，探孔中心坐标为:N22° 55' 55.97" ， E113° 26' 52.16" 。地层堆积情况如下:

①层: 表土层, 距地表深 0-0.6 米, 厚 0.6 米, 为灰褐色黏土, 土质疏松, 内含植物根系、砂砾;

②层: 淤积层, 距地表深 0.6-1.6 米, 厚 1.0 米, 为灰黑色淤泥, 土质较疏松, 无明显包含物。以下渗水严重, 无法提取土样。

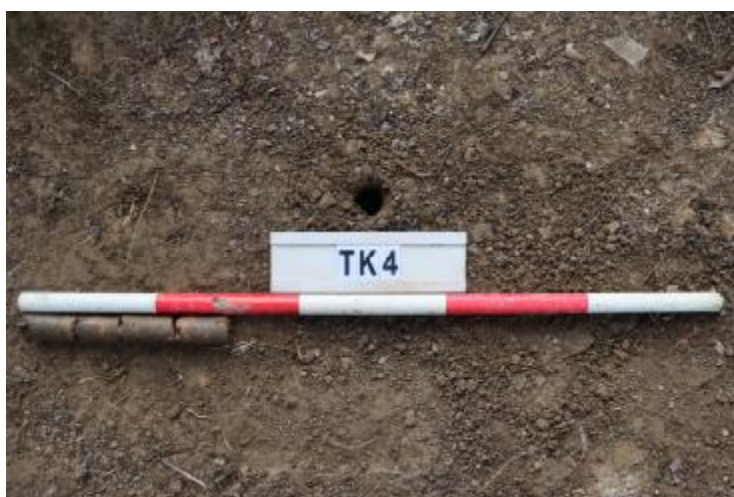
图 50 TK4 土样 (一米标杆, 土样由左往右)

**TK4:** 位于地块内西北部, 探孔中心坐标为:N22° 56' 3.22" , E113° 26' 40.00" 。地层堆积情况如下:

①层: 表土层, 距地表深 0-0.3 米, 厚 0.3 米, 为灰褐色黏土, 土质疏松, 内含植物根系、砂砾。以下有大石块, 无法提取土样。

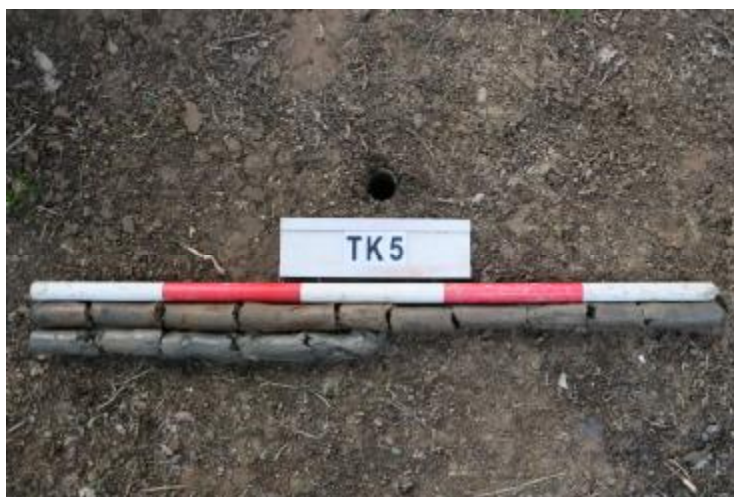
图 51 TK5 土样 (一米标杆, 土样由左上往右下)

**TK5:** 位于地块内东北部，探孔中心坐标为:N22° 56' 5.42" ， E113° 26' 59.07" 。地层堆积情况如下:

①层: 表土层, 距地表深 0-0.7 米, 厚 0.7 米, 为灰褐色黏土, 土质疏松, 内含植物根系、砂砾;

②层: 淤积层, 距地表深 0.7-1.5 米, 厚 0.8 米, 为灰黑色淤泥, 土质较疏松, 无明显包含物。以下渗水严重, 无法提取土样。

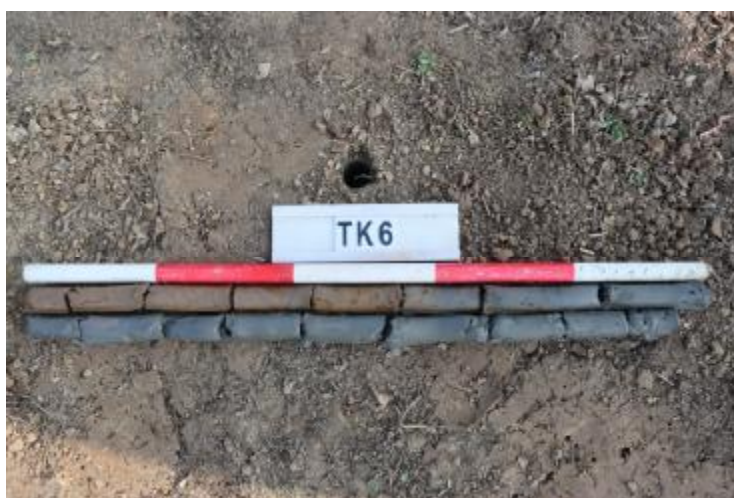
图 52 TK6 土样 (一米标杆, 土样由左上往右下)

**TK6:** 位于地块内北部, 探孔中心坐标为:N22° 56' 1.49" ， E113° 26' 53.48" 。地层堆积情况如下:

①层: 表土层, 距地表深 0-0.6 米, 厚 0.6 米, 为灰褐色黏土, 土质疏松, 内含植物根系、砂砾;

②层: 淤积层, 距地表深 0.6-1.95 米, 厚 1.35 米, 为灰黑色淤泥, 土质较疏松, 无明显包含物。以下渗水严重, 无法提取土样。

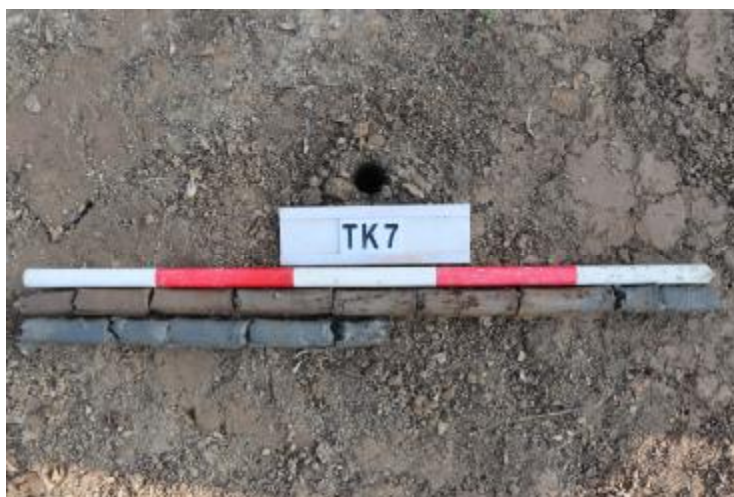
图 53 TK7 土样 (一米标杆, 土样由左上往右下)

**TK7:** 位于地块内东部，探孔中心坐标为:N22° 55' 58.67" ， E113° 27' 2.85" 。地层堆积情况如下:

①层: 表土层, 距地表深 0-0.8 米, 厚 0.8 米, 为灰褐色黏土, 土质疏松, 内含植物根系、砂砾;

②层: 淤积层, 距地表深 0.8-1.52 米, 厚 0.72 米, 为灰黑色淤泥, 土质较疏松, 无明显包含物。以下渗水严重, 无法提取土样。

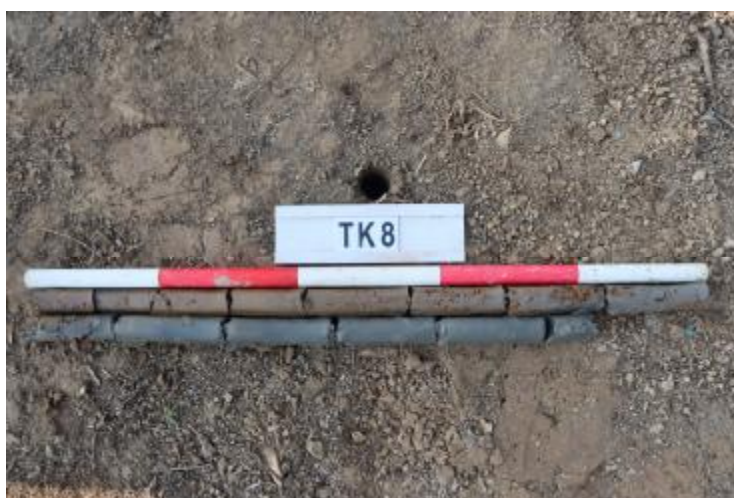
图 54 TK8 土样 (一米标杆, 土样由左上往右下)

**TK8:** 位于地块内南部, 探孔中心坐标为:N22° 55' 48.99" ， E113° 26' 57.78" 。地层堆积情况如下:

①层: 表土层, 距地表深 0-1.0 米, 厚 1.0 米, 为灰褐色黏土, 土质疏松, 内含植物根系、砂砾;

②层: 淤积层, 距地表深 1.0-1.82 米, 厚 0.82 米, 为灰黑色淤泥, 土质较疏松, 无明显包含物。以下渗水严重, 无法提取土样。

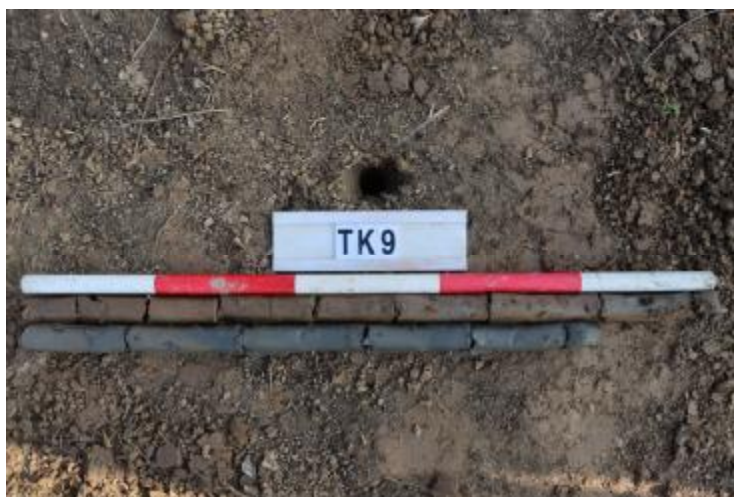
图 55 TK9 土样 (一米标杆, 土样由左上往右下)

**TK9:** 位于地块内东南部, 探孔中心坐标为:N22° 55' 50.43" , E113° 27' 7.84" 。地层堆积情况如下:

①层: 表土层, 距地表深 0-1.0 米, 厚 1.0 米, 为灰褐色黏土, 土质疏松, 内含植物根系、砂砾;

②层: 淤积层, 距地表深 1.0-1.82 米, 厚 0.82 米, 为灰黑色淤泥, 土质较疏松, 无明显包含物。以下渗水严重, 无法提取土样。

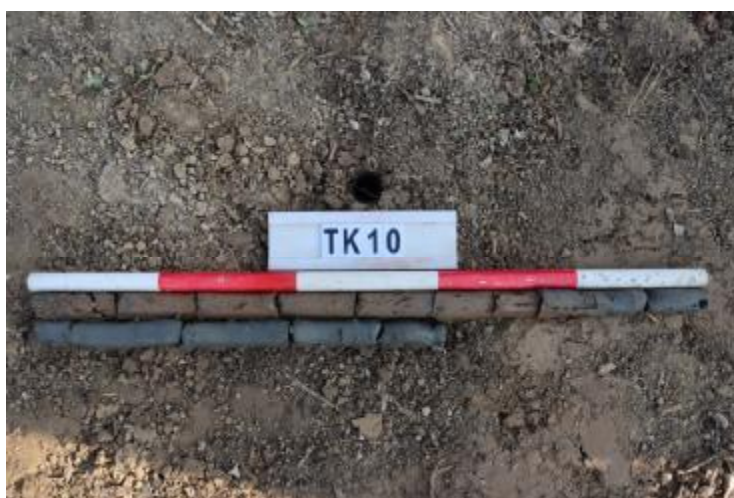
图 56 TK10 土样 (一米标杆, 土样由左上往右下)

**TK10:** 位于地块内东南部, 探孔中心坐标为:N22° 55' 45.63" , E113° 27' 7.69" 。地层堆积情况如下:

①层: 表土层, 距地表深 0-0.8 米, 厚 0.8 米, 为灰褐色黏土, 土质疏松, 内含植物根系、砂砾;

②层: 淤积层, 距地表深 0.8-1.6 米, 厚 0.8 米, 为灰黑色淤泥, 土质较疏松, 无明显包含物。以下渗水严重, 无法提取土样。
