番禺区石碁镇SQ18G-01 前锋路东侧农科所地块
考古调查工作报告

广州市文物考古研究院

二〇二四年一月

项目名称：番禺区石碁镇 SQ18G-01 前锋路东侧农科所地块

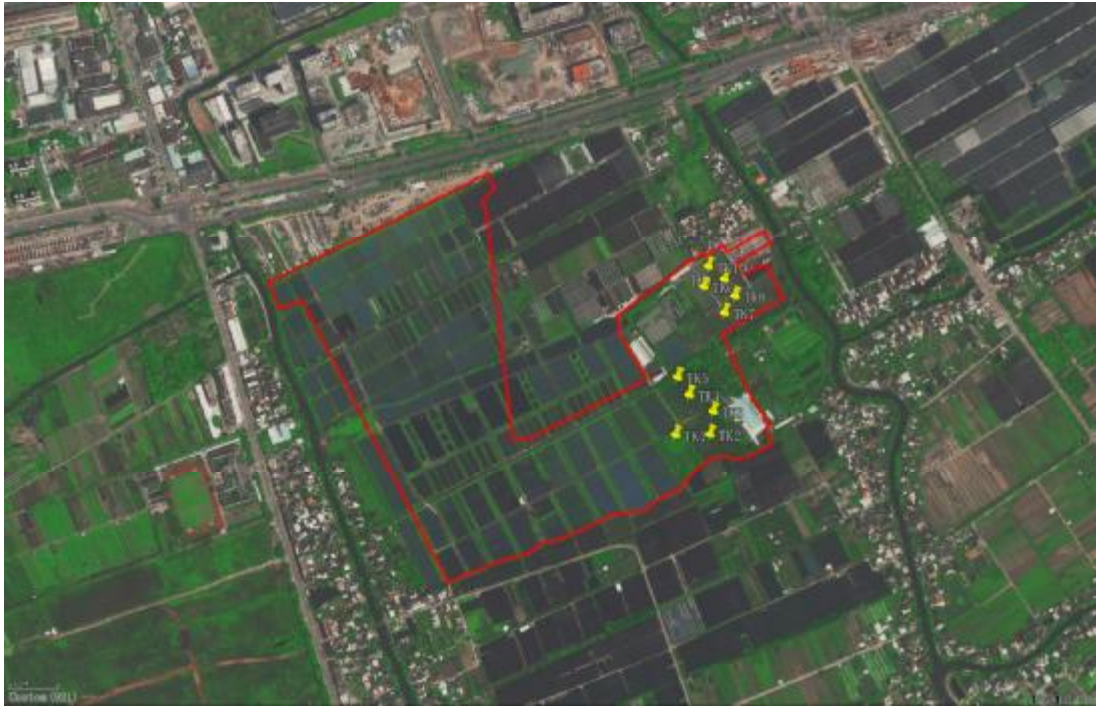
图 29 试探标准孔分布图(黄色标记点)

根据地形地貌及考古调查的工作需要,为了进一步了解并掌握该地块内地层堆积情况,我们在地块东部(其余区域多为水塘、道路,无法试探)进行试探,共选取 10 个标准型探孔,编号为 TK1-TK10。其具体情况简要如下:

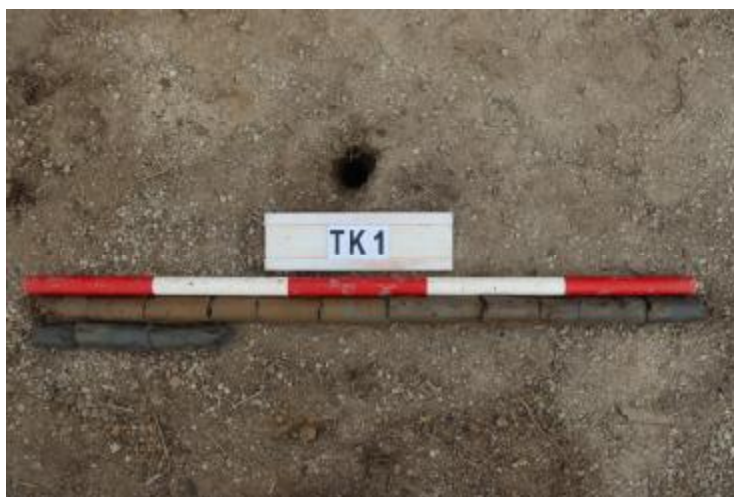
图 33 TK1 土样 (一米标杆, 土样由左上往右下)

TK1: 探孔中心坐标为:N22° 56' 13.70" , E113° 26' 55.21" 。地层堆积情况如下:

①层: 表土层, 距地表深 0-0.8 米, 厚 0.8 米, 为灰褐色黏土, 土质疏松, 内含植物根系、砂砾;

②层: 淤积层, 距地表深 0.8-1.3 米, 厚 0.5 米, 为灰黑色淤泥, 土质较疏松, 无明显包含物。以下渗水严重, 无法提取土样。

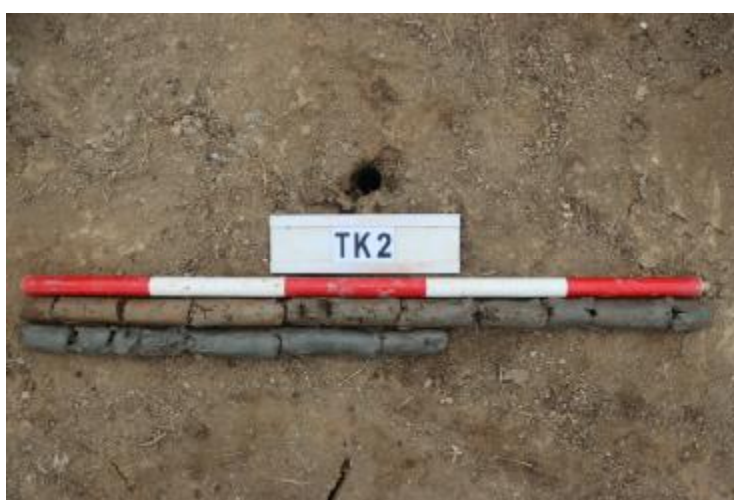
图 34 TK2 土样 (一米标杆, 土样由左上往右下)

TK2: 探孔中心坐标为:N22° 56' 13.75" , E113° 26' 57.76" 。地层堆积情况如下:

①层: 表土层, 距地表深 0-0.4 米, 厚 0.4 米, 为灰褐色黏土, 土质疏松, 内含植物根系、砂砾;

②层: 淤积层, 距地表深 0.4-1.6 米, 厚 1.2 米, 为灰黑色淤泥, 土质较疏松, 无明显包含物。以下渗水严重, 无法提取土样。

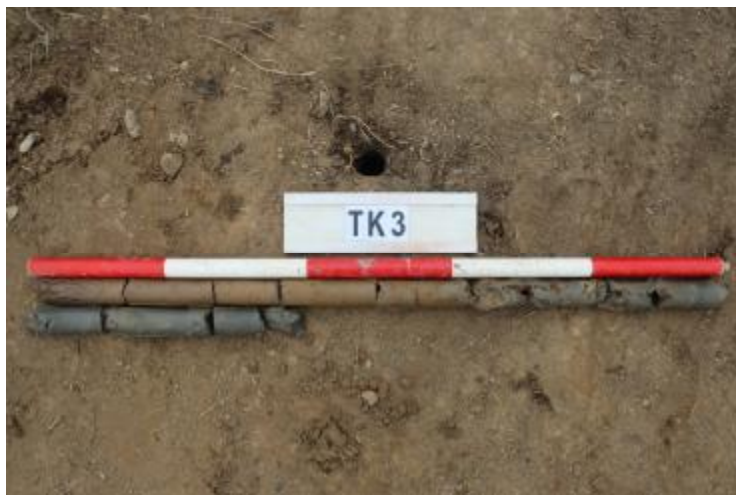
图 35 TK3 土样 (一米标杆, 土样由左上往右下)

TK3: 探孔中心坐标为:N22° 56' 15.33" , E113° 26' 57.99" 。地层堆积情况如下:

①层: 表土层, 距地表深 0-0.8 米, 厚 0.8 米, 为灰褐色黏土, 土质疏松, 内含植物根系、砂砾;

②层: 淤积层, 距地表深 0.8-1.4 米, 厚 0.6 米, 为灰黑色淤泥, 土质较疏松, 无明显包含物。以下渗水严重, 无法提取土样。

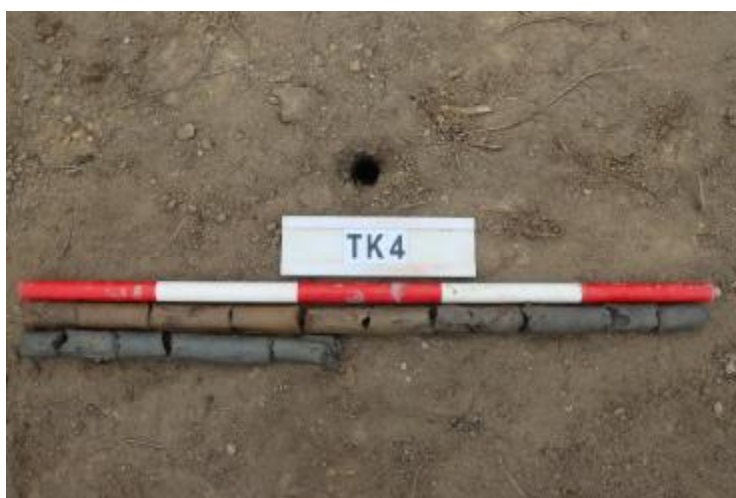
图 36 TK4 土样 (一米标杆, 土样由左上往右下)

TK4: 探孔中心坐标为:N22° 56' 16.45" , E113° 26' 56.21" 。地层堆积情况如下:

①层: 表土层, 距地表深 0-0.6 米, 厚 0.6 米, 为灰褐色黏土, 土质疏松, 内含植物根系、砂砾;

②层: 淤积层, 距地表深 0.6-1.45 米, 厚 0.85 米, 为灰黑色淤泥, 土质较疏松, 无明显包含物。以下渗水严重, 无法提取土样。

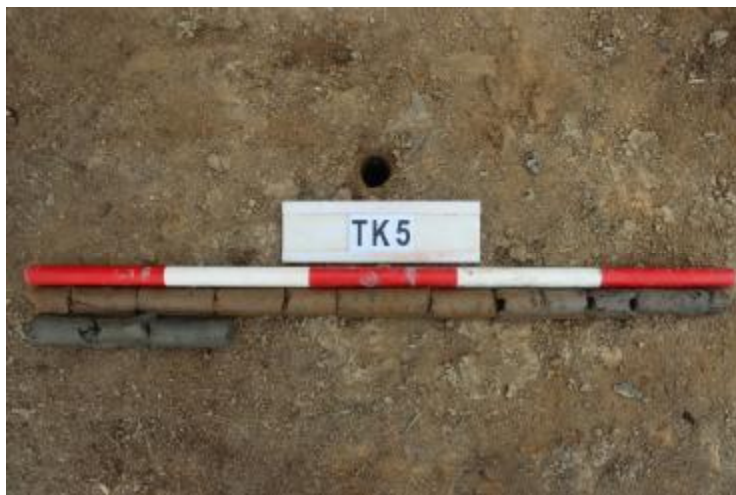
图 37 TK5 土样 (一米标杆, 土样由左上往右下)

TK5: 探孔中心坐标为:N22° 56' 17.68" , E113° 26' 55.36" 。地层堆积情况如下:

①层: 表土层, 距地表深 0-0.7 米, 厚 0.7 米, 为灰褐色黏土, 土质疏松, 内含植物根系、砂砾;

②层: 淤积层, 距地表深 0.7-1.3 米, 厚 0.6 米, 为灰黑色淤泥, 土质较疏松, 无明显包含物。以下渗水严重, 无法提取土样。

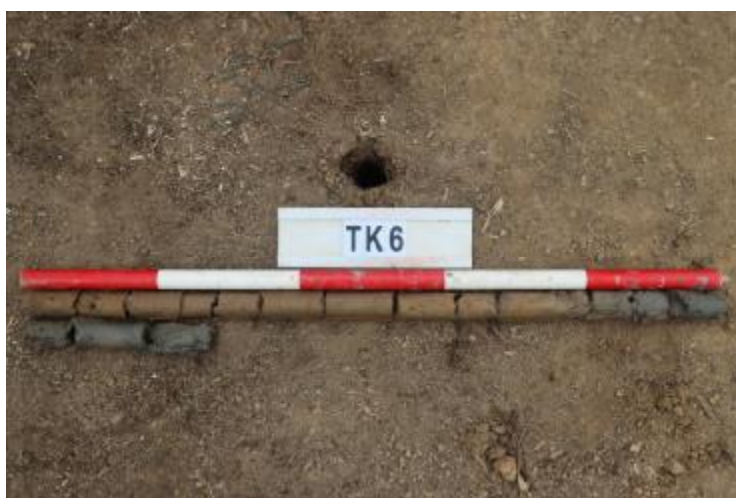
图 38 TK6 土样 (一米标杆, 土样由左上往右下)

TK6: 探孔中心坐标为:N22° 56' 23.83" , E113° 26' 57.29" 。地层堆积情况如下:

①层: 表土层, 距地表深 0-0.8 米, 厚 0.8 米, 为灰褐色黏土, 土质疏松, 内含植物根系、砂砾;

②层: 淤积层, 距地表深 0.8-1.3 米, 厚 0.5 米, 为灰黑色淤泥, 土质较疏松, 无明显包含物。以下渗水严重, 无法提取土样。

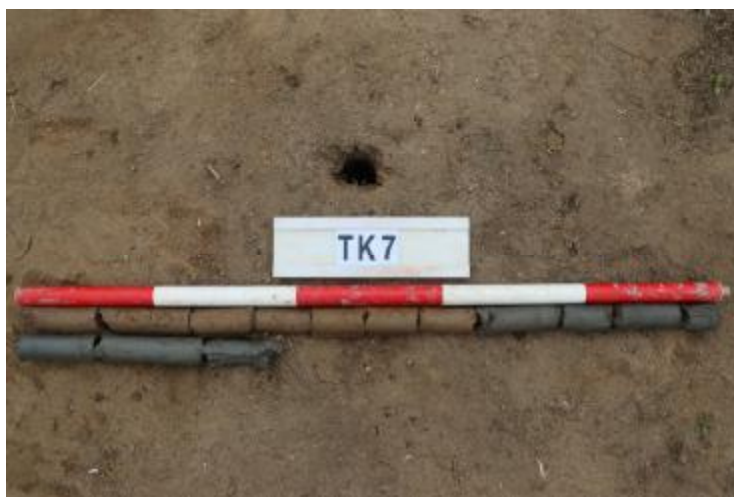
图 39 TK7 土样 (一米标杆, 土样由左上往右下)

TK7: 探孔中心坐标为:N22° 56' 22.05" , E113° 26' 58.83" 。地层堆积情况如下:

①层: 表土层, 距地表深 0-0.65 米, 厚 0.65 米, 为灰褐色黏土, 土质疏松, 内含植物根系、砂砾;

②层: 淤积层, 距地表深 0.65-1.38 米, 厚 0.73 米, 为灰黑色淤泥, 土质较疏松, 无明显包含物。以下渗水严重, 无法提取土样。

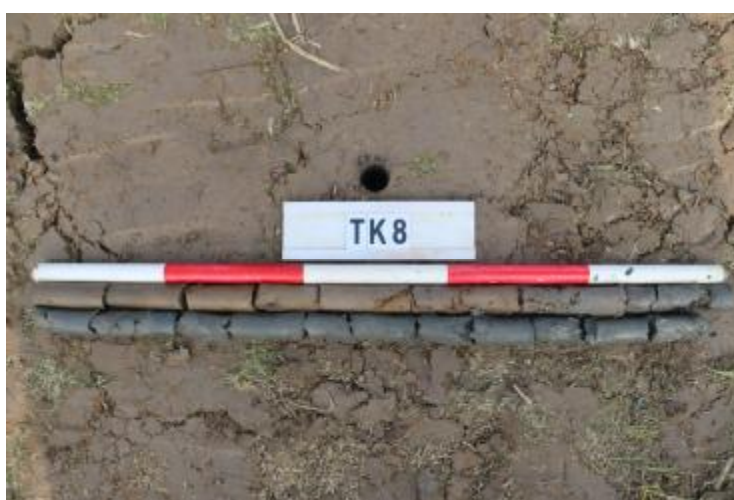
图 40 TK8 土样 (一米标杆, 土样由左上往右下)

TK8: 探孔中心坐标为:N22° 56' 23.17" , E113° 26' 59.61" 。地层堆积情况如下:

①层: 表土层, 距地表深 0-1.0 米, 厚 1.0 米, 为灰褐色黏土, 土质疏松, 内含植物根系、砂砾;

②层: 淤积层, 距地表深 1.0-2.0 米, 厚 1.0 米, 为灰黑色淤泥, 土质较疏松, 无明显包含物。以下渗水严重, 无法提取土样。

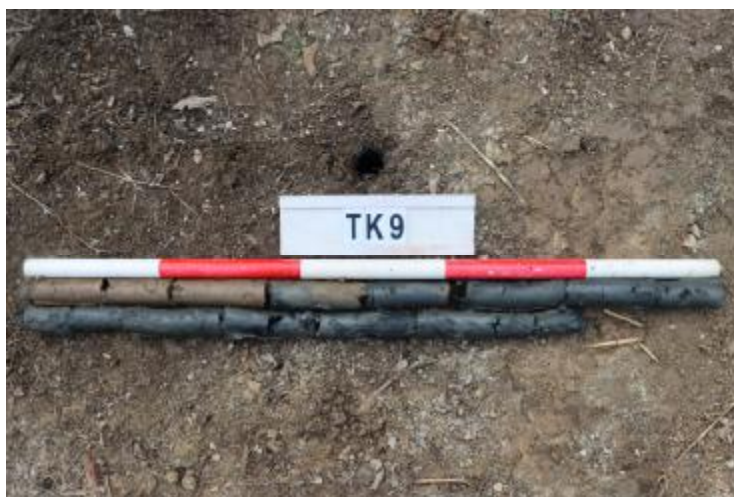
图 41 TK9 土样 (一米标杆, 土样由左上往右下)

TK9: 探孔中心坐标为:N22° 56' 24.31" , E113° 26' 58.84" 。地层堆积情况如下:

①层: 表土层, 距地表深 0-0.45 米, 厚 0.45 米, 为灰褐色黏土, 土质疏松, 内含植物根系、砂砾;

②层: 淤积层, 距地表深 0.45-1.8 米, 厚 1.35 米, 为灰黑色淤泥, 土质较疏松, 无明显包含物。以下渗水严重, 无法提取土样。

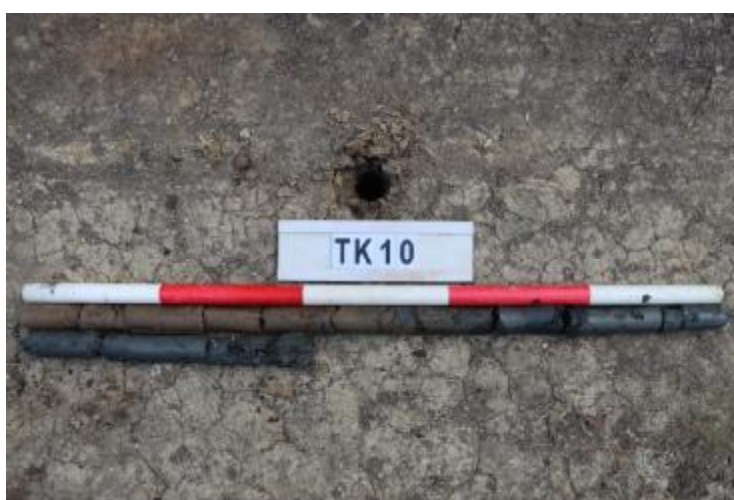
图 42 TK10 土样 (一米标杆, 土样由左上往右下)

TK10: 探孔中心坐标为:N22° 56' 25.21" , E113° 26' 57.62" 。地层堆积情况如下:

①层: 表土层, 距地表深 0-0.6 米, 厚 0.6 米, 为灰褐色黏土, 土质疏松, 内含植物根系、砂砾;

②层: 淤积层, 距地表深 0.6-1.4 米, 厚 0.8 米, 为灰黑色淤泥, 土质较疏松, 无明显包含物。以下渗水严重, 无法提取土样。
