黄埔区九佛街五村七片统筹改造项目
2024年动工建设地块(地块六)
考古调查工作报告

广州市文物考古研究院

二〇二四年三月

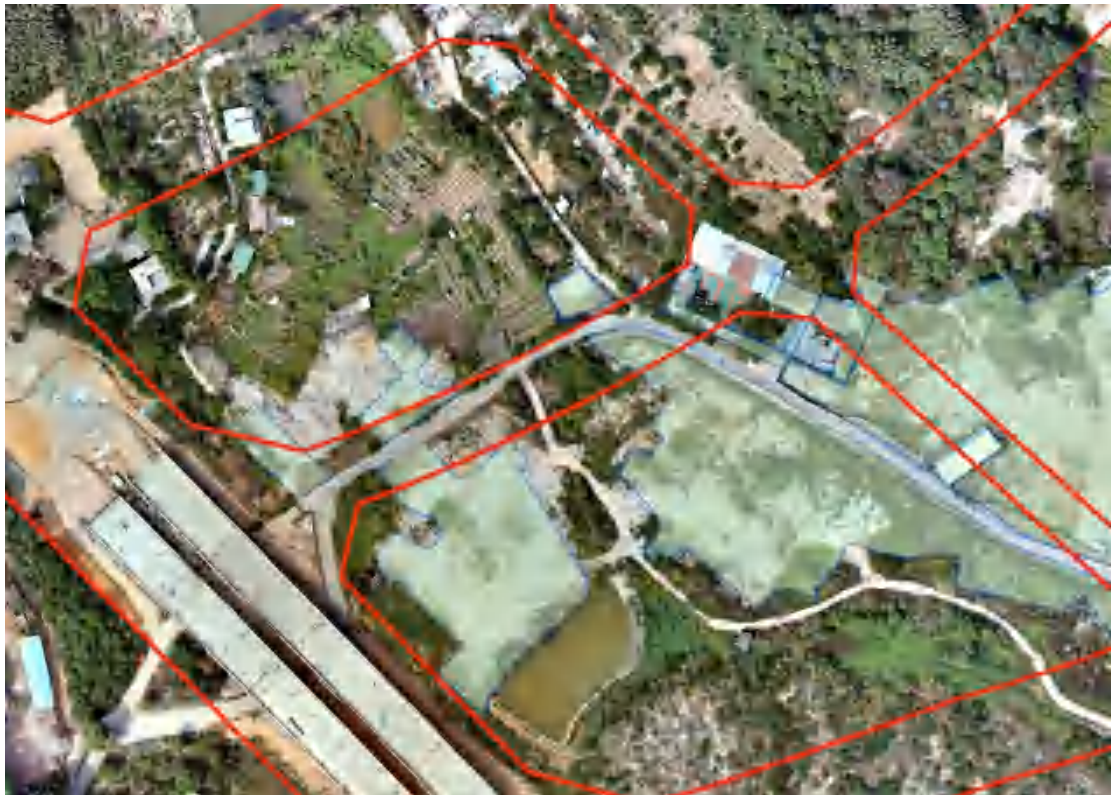
图 9 项目地块航拍全景（上北下南）

经现场踏查，项目用地范围内以农田为主，用于种植蔬菜等农作物，西南角原为民房，现已拆迁，建筑垃圾就地堆放并用土覆盖后平整，西北角仍有零散正在使用的民房。整体地势平坦。

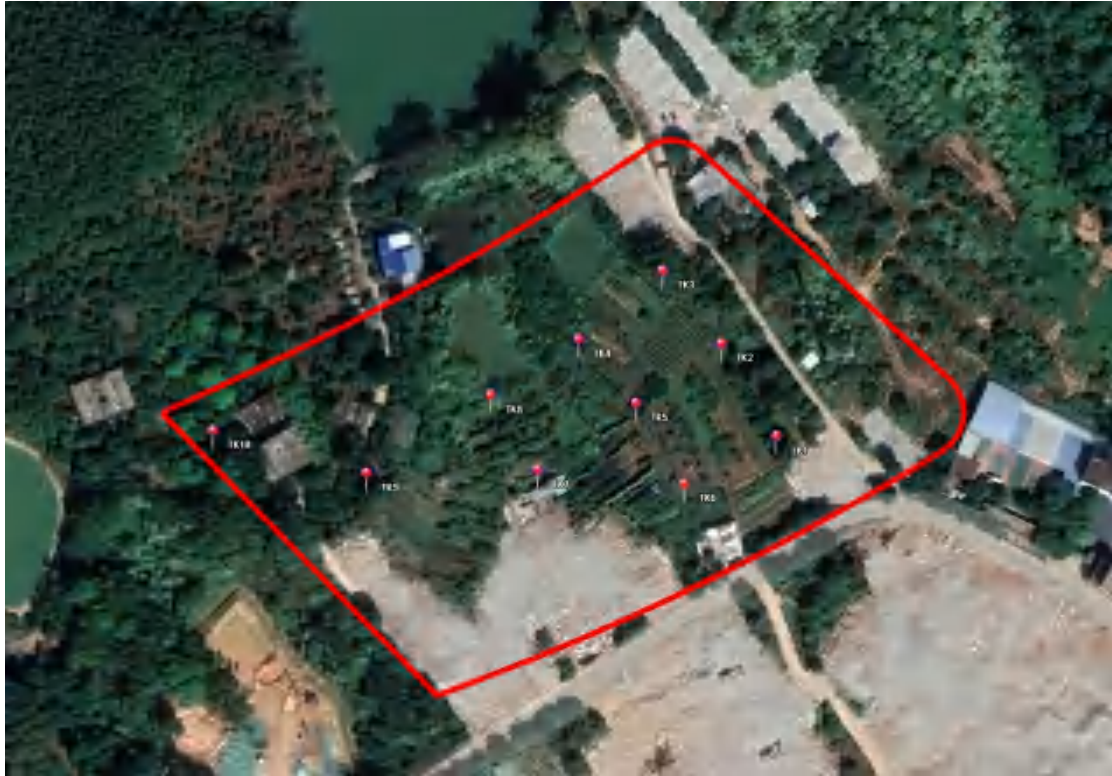
图 28 试探孔位置示意图

为了进一步了解并掌握该项目地块内地层堆积状况，我们在地块范围内进行试探，共布设 10 个标准型试探孔，编号为 TK1-TK10，具体介绍如下：

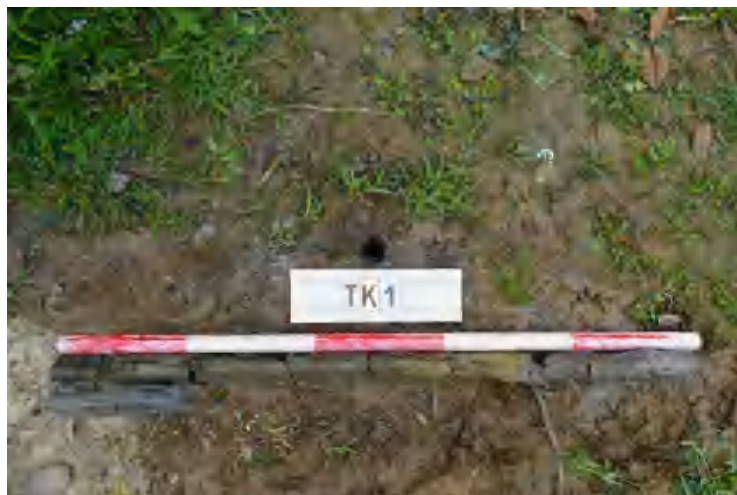
图 34 TK1 土样（一米标杆，土样由左上往右下）

TK1: 位于地块东南部，探孔中心坐标为：N23° 20' 14.94"，E113° 30' 39.63"。地层堆积情况如下：

①层：现代回填土层，距地表深约 0-0.7 米，厚约 0.7 米，为灰褐色黏土，土质疏松，含植物根系等。以下为青灰色淤沙，探至 1.2 米，地下水位过高，无法提取土样。

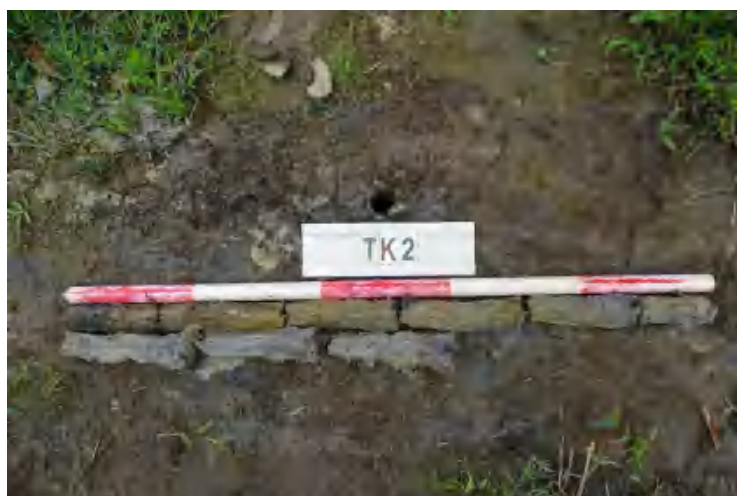
图 35 TK2 土样（一米标杆，土样由左上往右下）

TK2: 位于地块东部，探孔中心坐标为：N23° 20' 15.96"，E113° 30' 38.97"。地层堆积情况如下：

①层：现代回填土层，距地表深约 0-1.0 米，厚约 1.0 米，为灰褐色黏土，土质疏松，含植物根系等。以下为青灰色淤沙，探至 1.6 米，地下水位过高，无法提取土样。

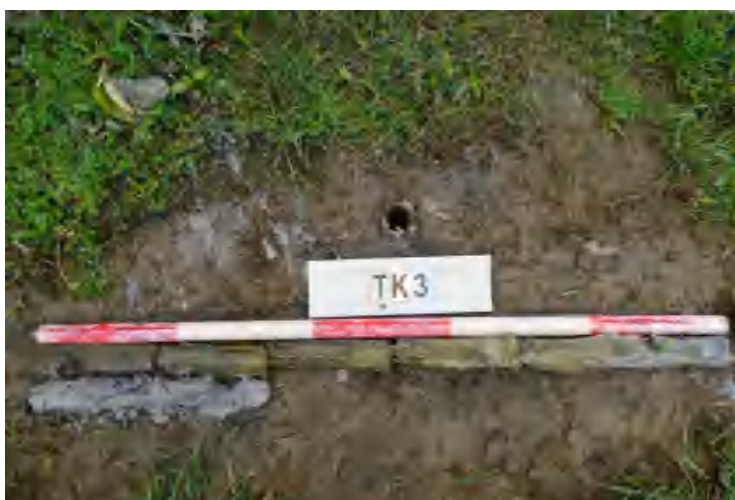
图 36 TK3 土样 (一米标杆, 土样由左上往右下)

TK3: 位于地块东北部, 探孔中心坐标为: $N23^{\circ} 20' 16.76''$, $E113^{\circ} 30' 38.27''$ 。地层堆积情况如下:

①层: 现代回填土层, 距地表深约 0-0.8 米, 厚约 0.8 米, 为灰褐色黏土, 土质疏松, 含植物根系等。以下为青灰色淤沙, 探至 1.3 米, 地下水位过高, 无法提取土样。

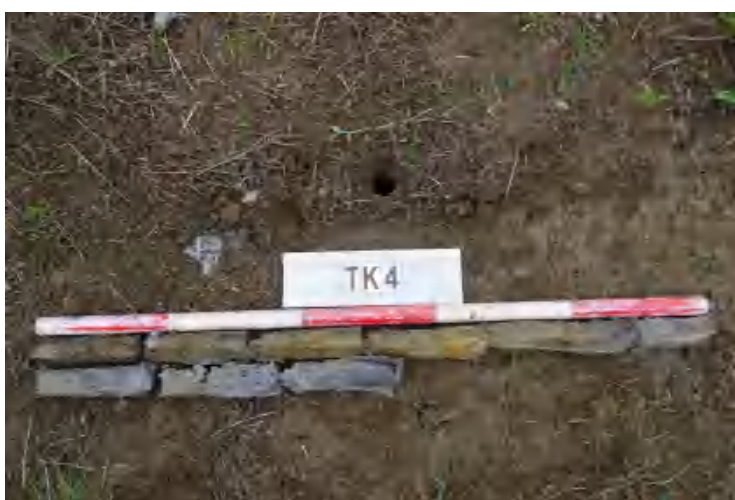
图 37 TK4 土样 (一米标杆, 土样由左上往右下)

TK4: 位于地块北部, 探孔中心坐标为: $N23^{\circ} 20' 16.01''$, $E113^{\circ} 30' 37.26''$ 。地层堆积情况如下

①层: 现代回填土层, 距地表深约 0-0.9 米, 厚约 0.9 米, 为灰褐色黏土, 土质疏松, 含植物根系等。以下为青灰色淤沙, 探至 1.5 米, 地下水位过高, 无法提取土样。

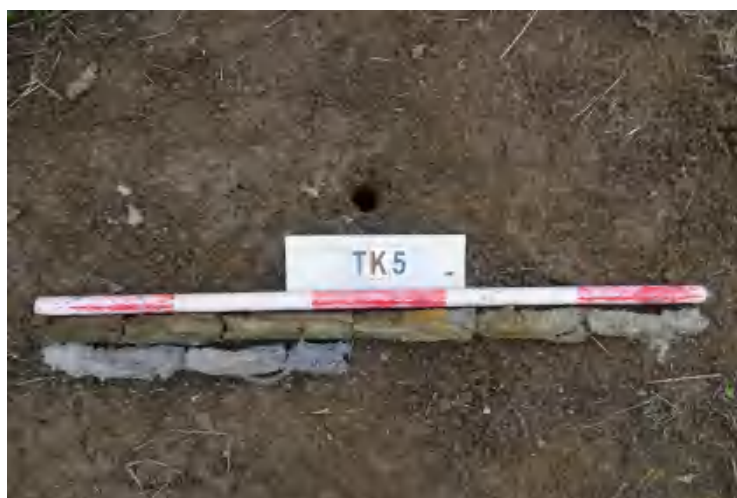
图 38 TK5 土样 (一米标杆,土样由左上往右下)

TK5: 位于地块中部,探孔中心坐标为:N23° 20' 15.31",E113° 30' 37.95"。
地层堆积情况如下:

①层: 现代回填土层,距地表深约 0-1.0 米,厚约 1.0 米,为灰褐色黏土,土质疏松,含植物根系等。以下为青灰色淤沙,探至 1.42 米,地下水位过高,无法提取土样。

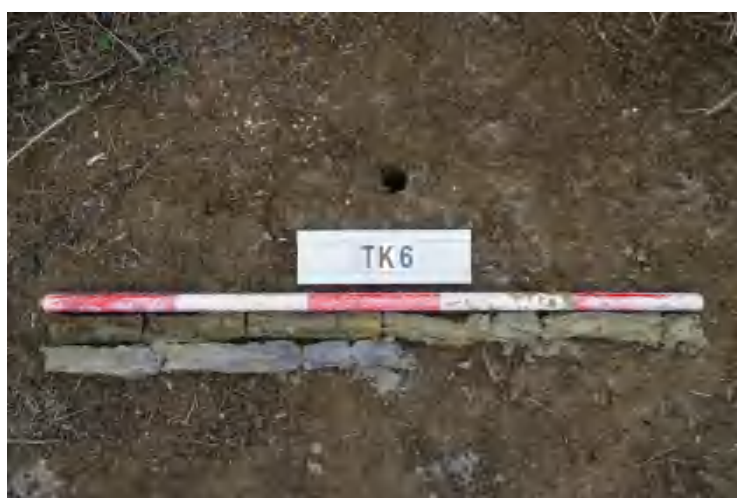
图 39 TK6 土样 (一米标杆,土样由左上往右下)

TK6: 位于地块南部,探孔中心坐标为:N23° 20' 14.42",E113° 30' 38.53"。
地层堆积情况如下:

①层: 现代回填土层,距地表深约 0-1.0 米,厚约 1.0 米,为灰褐色黏土,土质疏松,含植物根系等。以下为青灰色淤沙,探至 1.5 米,地下水位过高,无法提取土样。

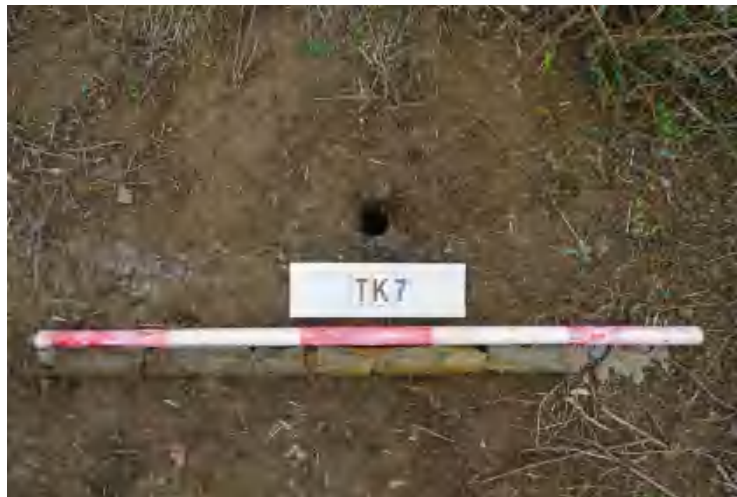
图 40 TK7 土样（一米标杆，土样由左往右）

TK7: 位于地块中部偏西，探孔中心坐标为：N23° 20' 14.58"，E113° 30' 36.77"。地层堆积情况如下：

①层：现代回填土层，距地表深约 0-0.8 米，厚约 0.8 米，为灰褐色黏土，土质疏松，含植物根系等。以下为青灰色淤沙，探至 0.9 米，地下水位过高，无法提取土样。

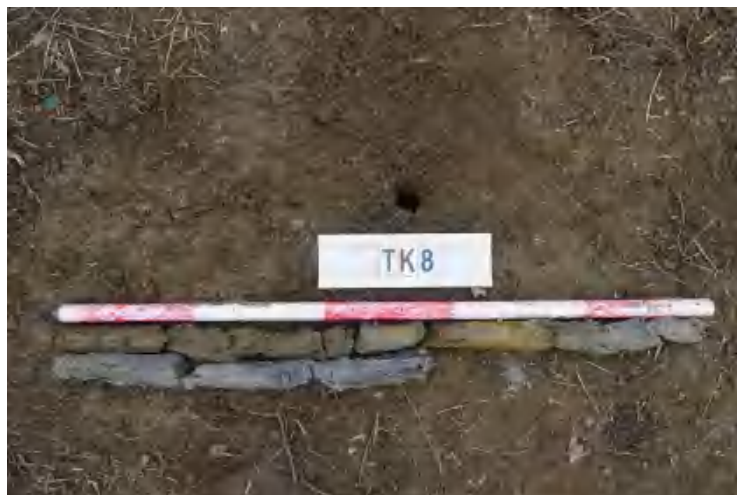
图 41 TK8 土样（一米标杆，土样由左上往右下）

TK8: 位于地块西北部，探孔中心坐标为：N23° 20' 15.40"，E113° 30' 36.21"。地层堆积情况如下：

①层：现代回填土层，距地表深约 0-0.8 米，厚约 0.8 米，为灰褐色黏土，土质疏松，含植物根系等。以下为青灰色淤沙，探至 1.5 米，地下水位过高，无法提取土样。

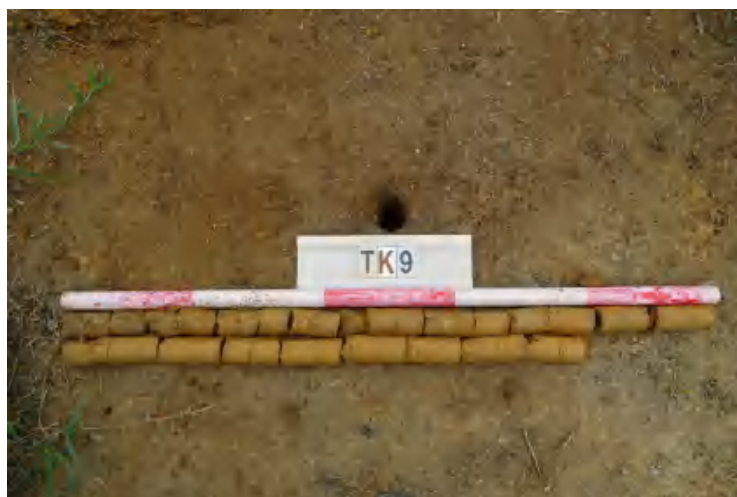
图 42 TK9 土样（一米标杆，土样由左上往右下）

TK9: 位于地块西北部，探孔中心坐标为：N23° 20' 14.54"，E113° 30' 34.73"。地层堆积情况如下：

①层：现代回填土层，距地表深约 0-1.0 米，厚约 1.0 米，为灰褐色沙土，土质疏松，含植物根系等；

②层：黏土层，距地表深约 1.0-1.5 米，厚约 0.5 米，为黄褐色黏土，土质较致密，含植物根茎、沙粒等；以下为黄褐色沙土，土质致密、纯净，系生土。

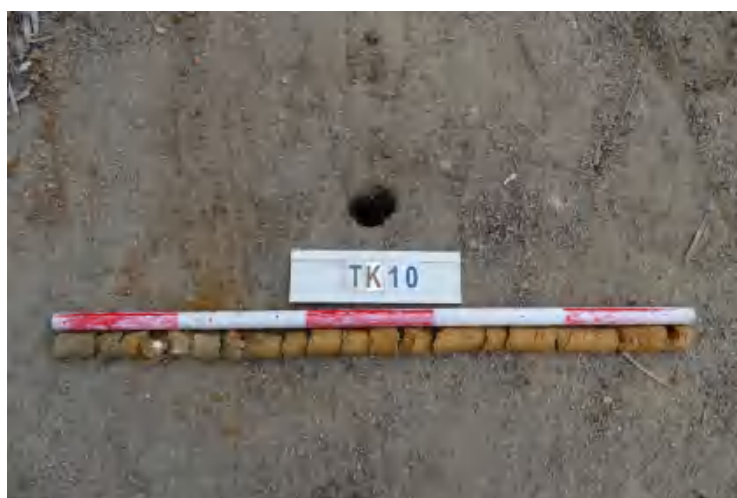
图 43 TK10 土样（一米标杆，土样由左往右）

TK10: 位于地块西北角，探孔中心坐标为：N23° 20' 15.01"，E113° 30' 32.89"。地层堆积情况如下：

①层：现代回填土层，距地表深约 0-0.3 米，厚约 0.3 米，为灰褐色沙土，土质疏松，含植物根系等；

②层：黏土层，距地表深约 0.3-0.6 米，厚约 0.3 米，为黄褐色黏土，土质较致密，含植物根系等；以下为黄褐色沙土，土质致密、纯净，系生土。
