海珠区石岗路 AH050957 地块(补充部分)

# 考古调查勘探工作报告

广州市文物考古研究院

二〇二四年四月

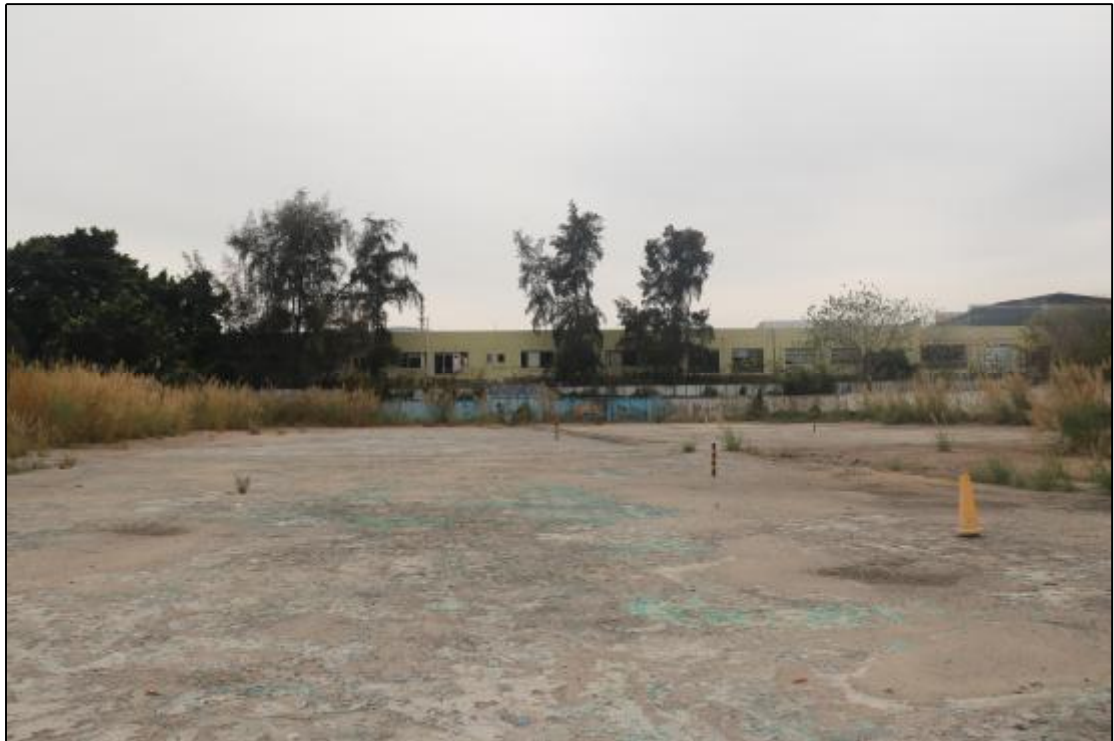
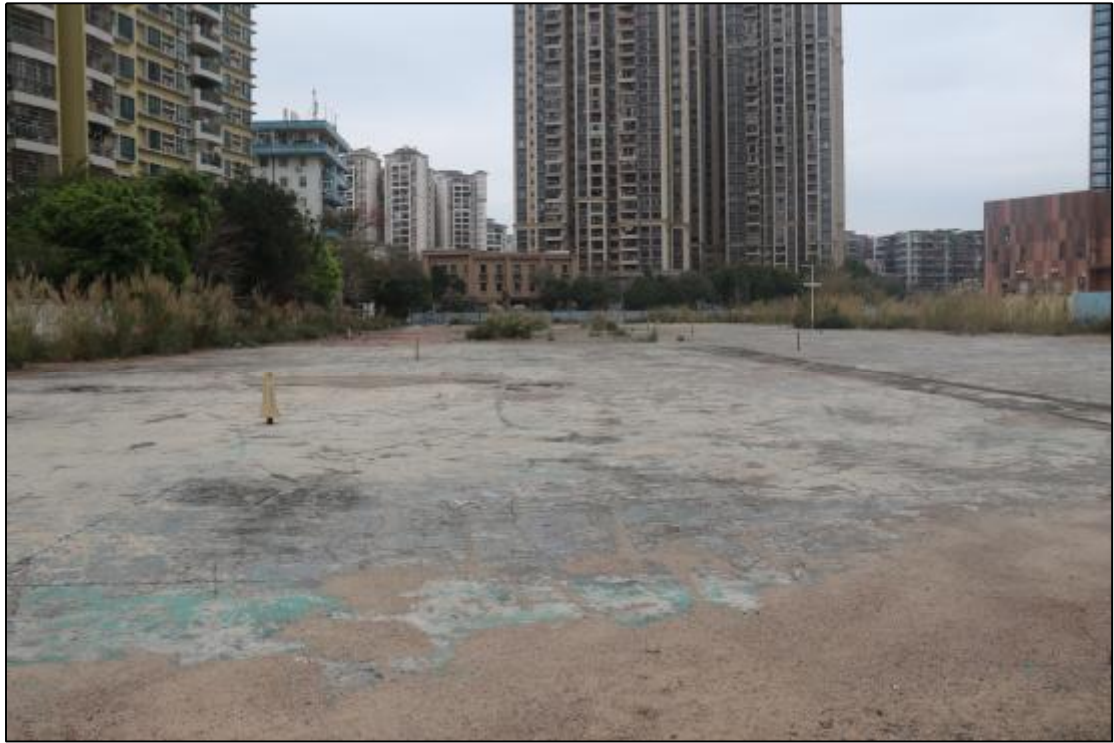
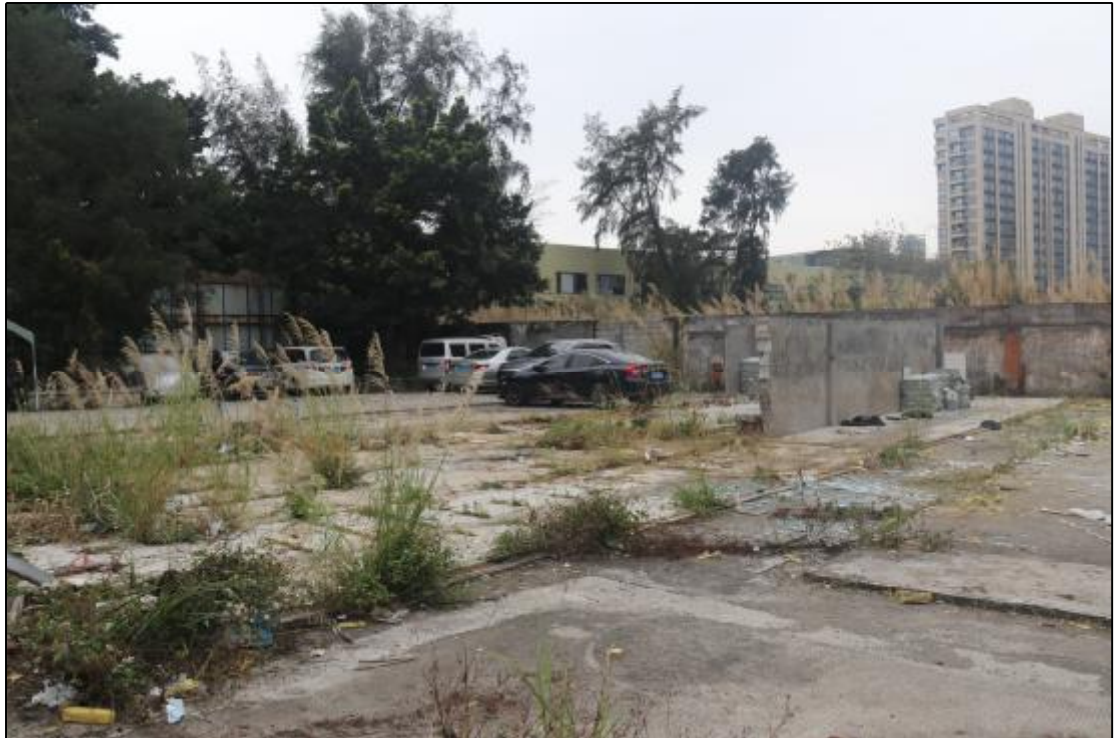
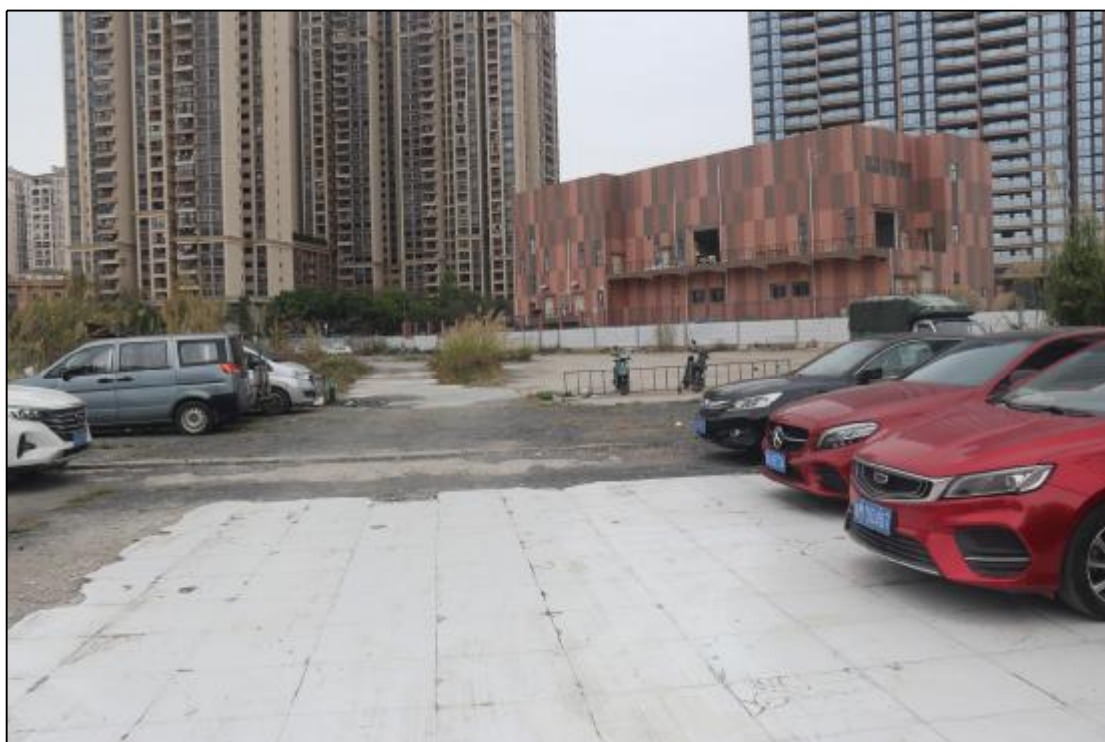
经了解，海珠区石岗路 AH050957 地块（补充部分）位于广州市海珠区石岗路 14 号-16 号，石岗路以东，石岗路大院以南，东方雅苑 B 栋以东，西南距珠江约 300 米。该地块位于“昌岗-燕子岗”地下文物埋藏区。整个地块较为平整，均为现代水泥硬化面，现作为停车场使用。受广州市土地开发中心的委托，由我院负责该项目地块的文物考古调查、勘探工作，完成调查面积约 3162.5 平方米，勘探面积 3100 平方米。

图 13 地块西部现状（北-南）

图 14 地块西部现状（南-北）

图 15 地块中部现状（东北-西南）

图 16 地块东部现状（南-北）

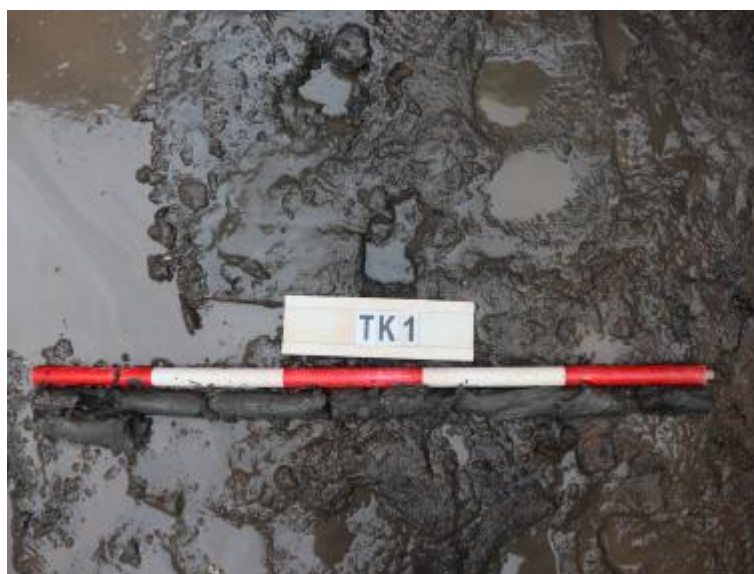
图 21 TK1 土样 (标杆长 1 米, 土样由左上到右下)

**TK1:** 位于该地块西部,探孔中心坐标为:N23° 04' 04.74",E113° 16' 09.87",地层堆积情况如下:

①层: 现代垫土层, 0-1.80 米, 厚 1.80 米, 为灰褐色, 夹含灰黄土, 包含物为大量红砖、水泥块等建筑渣土以及塑料垃圾, 土质疏松。

②层: 淤积层, 1.80-2.6 米, 厚约 0.80 米, 为黑灰色淤泥, 土质疏松、纯净、细腻。

③层: 沙层, 2.60-3.50 米, 厚约 0.90 米, 为深灰色流沙土, 土质疏松、纯净, 因渗水严重, 加之流沙土难以成型, 所以无法提取完整土样, 其下为灰黄色沙土, 夹含米灰色沙土。

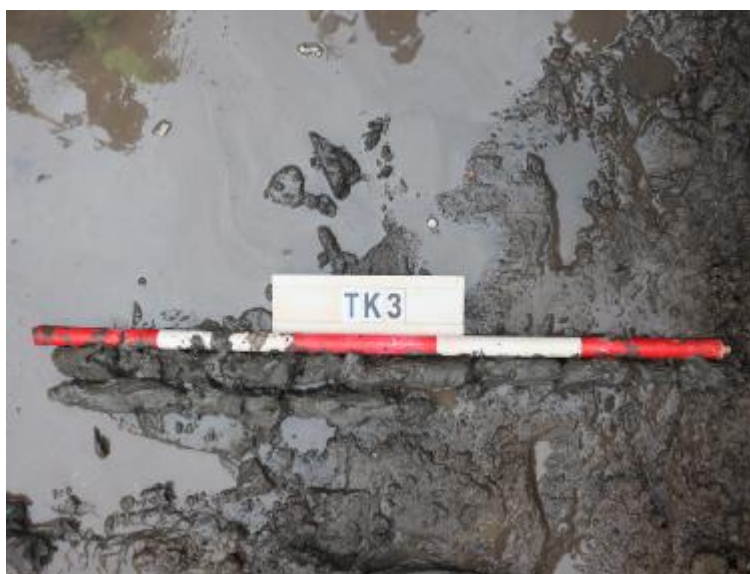
图 23 TK3 土样（标杆长 1 米，土样由左上到右下）

**TK3:** 位于该地块西部,探孔中心坐标为: $N23^{\circ} 04' 04.51''$ , $E113^{\circ} 16' 09.84''$ , 地层堆积情况如下:

①层: 现代垫土层, 0-1.80 米, 厚 1.80 米, 为灰褐色, 夹含灰黄土, 包含物为大量红砖、水泥块等建筑渣土以及塑料垃圾, 土质疏松。

②层: 淤积层, 1.80-2.35 米, 厚约 0.55 米, 为黑灰色淤泥, 土质疏松、纯净、细腻。

③层: 沙层, 2.35-3.10 米, 厚约为 0.75 米, 深灰色流沙土, 土质疏松、纯净, 因渗水严重, 加之流沙土难以成型, 所以无法提取完整土样, 其下为灰黄色沙土, 夹含米灰色沙土。

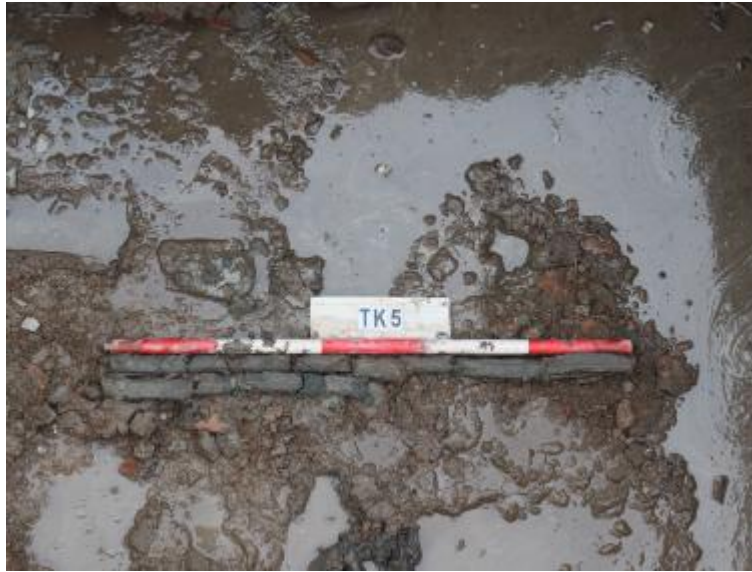
图 25 TK5 土样（标杆长 1 米，土样由左上到右下）

**TK5:** 位于该地块西部偏中，探孔中心坐标为：N23° 04' 04.67"，E113° 16' 10.64"，地层堆积情况如下：

①层：现代垫土层，0-1.85 米，厚 1.85 米，为灰褐色，夹含灰黄土，包含物为大量红砖、水泥块等建筑渣土以及塑料垃圾，土质疏松。

②层：淤积层，1.85-2.68 米，厚约 0.83 米，为黑灰色淤泥，土质疏松、纯净、细腻。

③层：沙层，2.68-3.53 米，厚约为 0.85 米，深灰色流沙土，土质疏松、纯净，因渗水严重，加之流沙土难以成型，所以无法提取完整土样，其下为灰黄色沙土，夹含米灰色沙土。

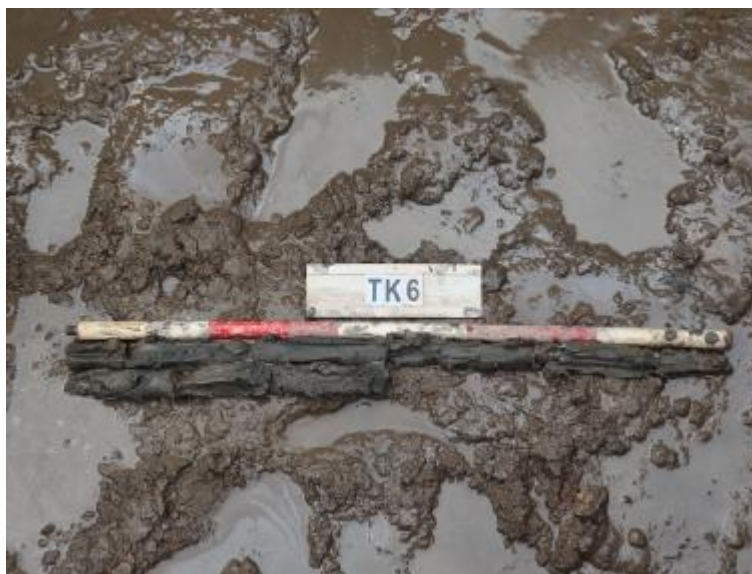
图 26 TK6 土样（标杆长 1 米，土样由左上到右下）

**TK6:** 位于该地块西部偏中，探孔中心坐标为：N23° 04' 04.55″，E113° 16' 10.61″，地层堆积情况如下：

①层：现代垫土层，0-1.85 米，厚 1.85 米，为灰褐色，夹含灰黄土，包含物为大量红砖、水泥块等建筑渣土以及塑料垃圾，土质疏松。

②层：淤积层，1.85-2.78 米，厚约 0.93 米，为黑灰色淤泥，土质疏松、纯净、细腻。

③层：沙层，2.78-3.63 米，厚约为 0.85 米，深灰色流沙土，土质疏松、纯净，因渗水严重，加之流沙土难以成型，所以无法提取完整土样，其下为灰黄色沙土，夹含米灰色沙土。

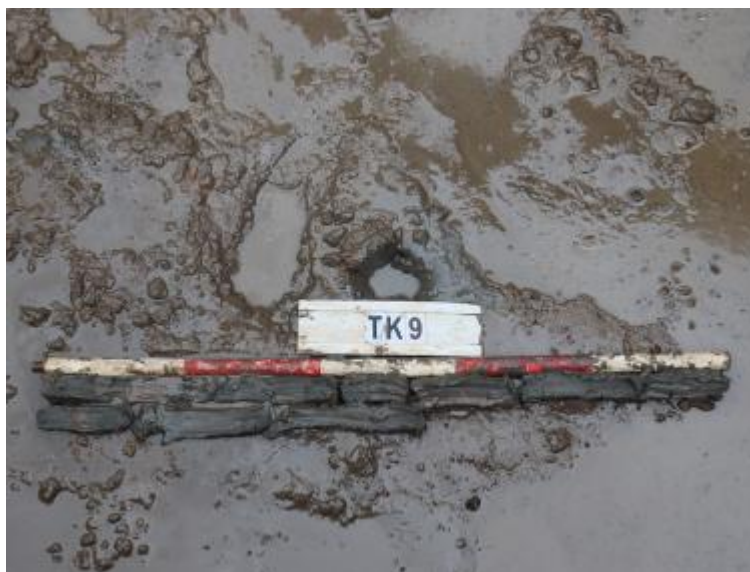
图 29 TK9 土样（标杆长 1 米，土样由左上到右下）

**TK9:** 位于该地块中部,探孔中心坐标为: $N23^{\circ} 04' 04.93''$ , $E113^{\circ} 16' 11.16''$ , 地层堆积情况如下:

①层: 现代垫土层, 0-1.90 米, 厚 1.90 米, 为灰褐色, 夹含灰黄土, 包含物为大量红砖、水泥块等建筑渣土以及塑料垃圾, 土质疏松。

②层: 淤积层, 1.90-2.80 米, 厚约 0.90 米, 为黑灰色淤泥, 土质疏松、纯净、细腻。

③层: 沙层, 2.80-3.70 米, 厚约为 0.90 米, 深灰色流沙土, 土质疏松、纯净, 因渗水严重, 加之流沙土难以成型, 所以无法提取完整土样, 其下为灰黄色沙土, 夹含米灰色沙土。

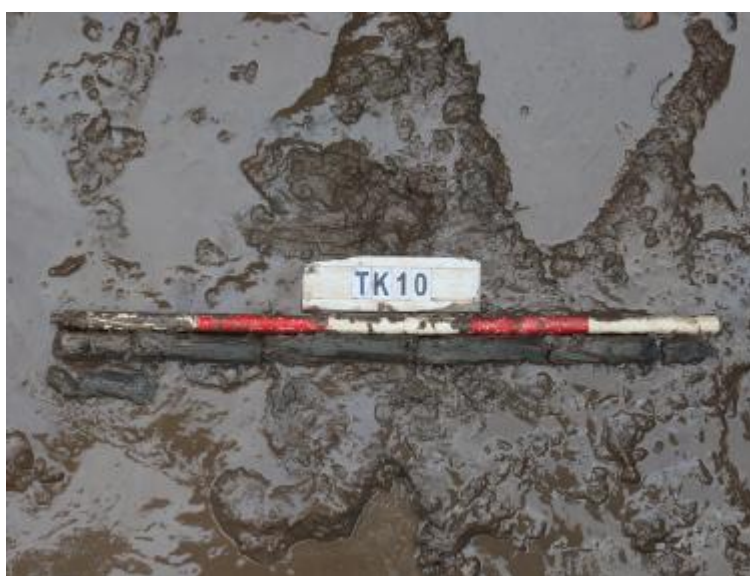
图 30 TK10 土样 (标杆长 1 米, 土样由左上到右下)

**TK10:** 位于该地块中部,探孔中心坐标为:N23° 04' 04.86",E113° 16' 11.15",地层堆积情况如下:

①层: 现代垫土层, 0-1.85 米, 厚 1.85 米, 为灰褐色, 夹含灰黄土, 包含物为大量红砖、水泥块等建筑渣土以及塑料垃圾, 土质疏松。

②层: 淤积层, 1.85-2.65 米, 厚约 0.80 米, 为黑灰色淤泥, 土质疏松、纯净、细腻。

③层: 沙层, 2.65-3.55 米, 厚约为 0.90 米, 深灰色流沙土, 土质疏松、纯净, 因渗水严重, 加之流沙土难以成型, 所以无法提取完整土样, 其下为灰黄色沙土, 夹含米灰色沙土。

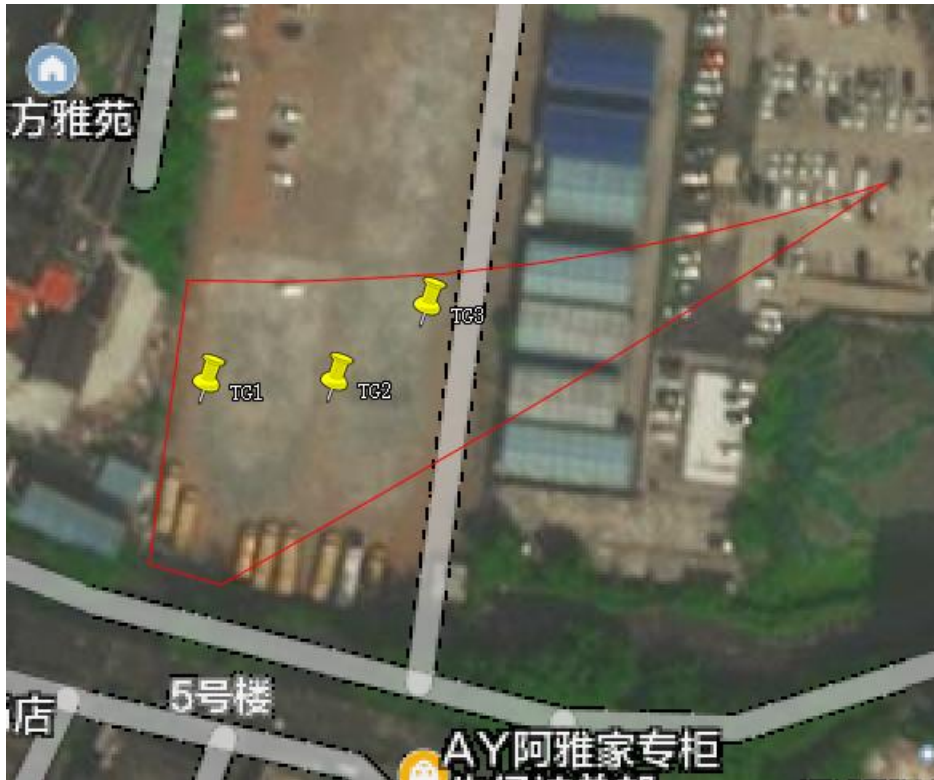
图 31 探沟分布示意图（黄色标记）

根据地块地表现状,为更好的了解地块内的地层堆积情况以及地下文物埋藏情况。主要采用开挖探沟的方式进行勘探。本次勘探开挖探沟 3 条, 编号为 TG1-TG3, 因填垫土较厚, 包含大量建筑垃圾, 壁面较难修整, 在开挖过程中渗水严重, 致使壁面也不断垮塌, 且排水较差, 现介绍如下:

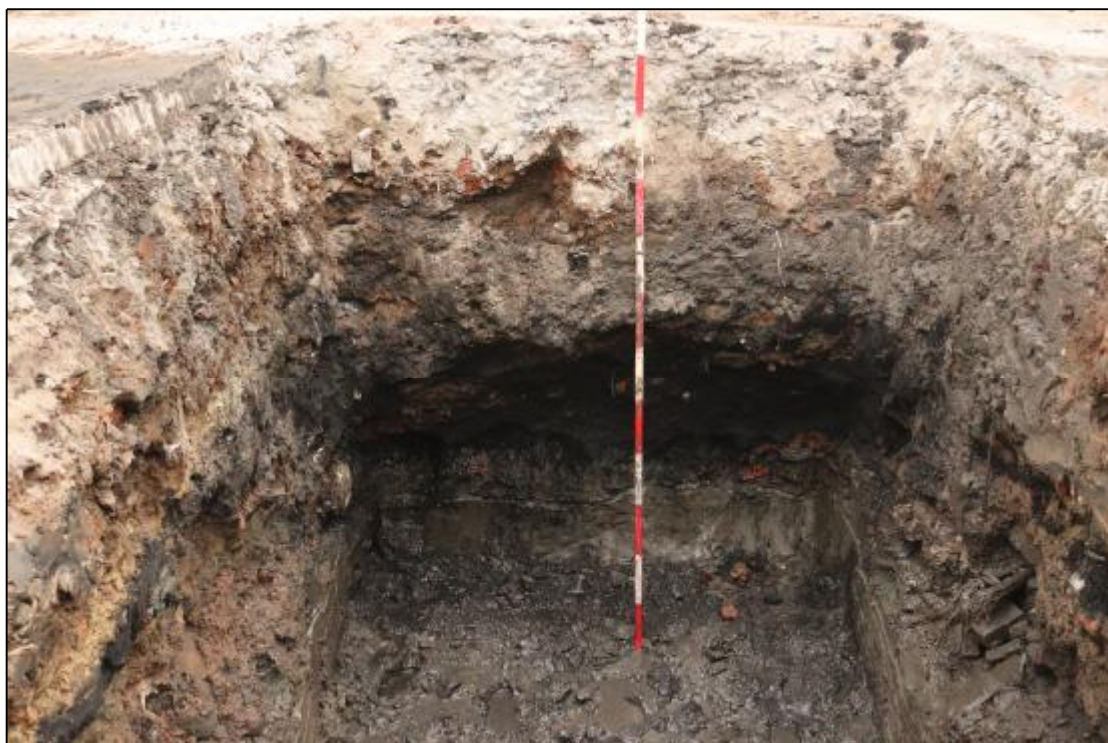
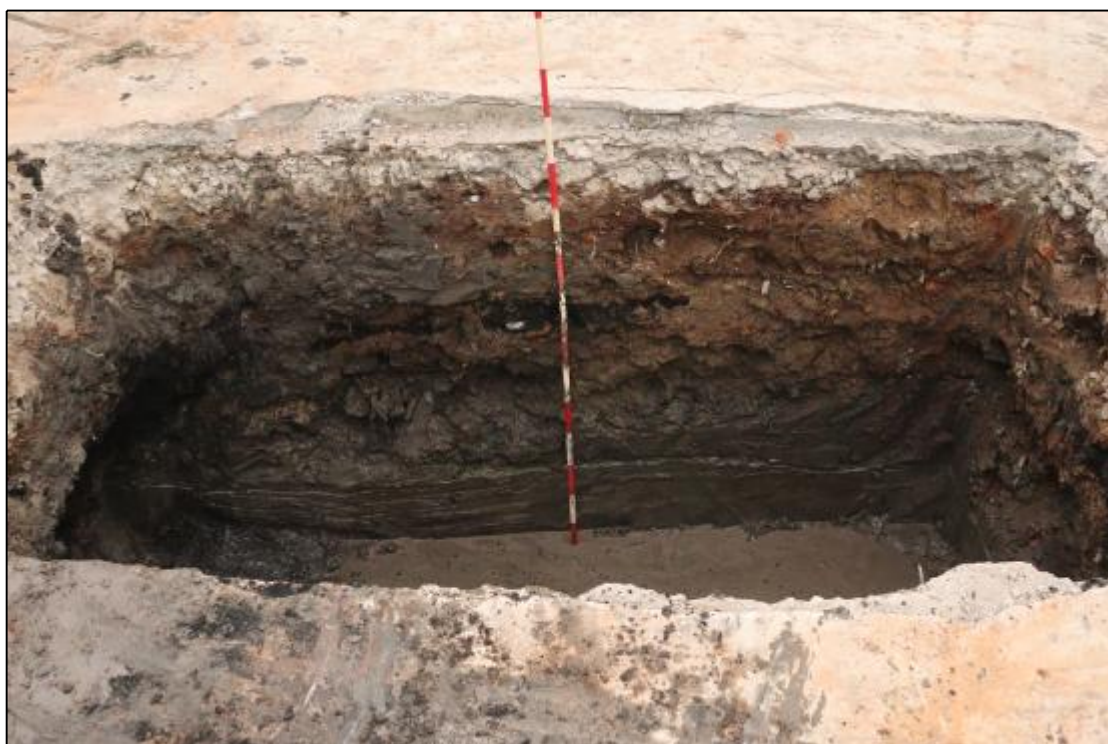
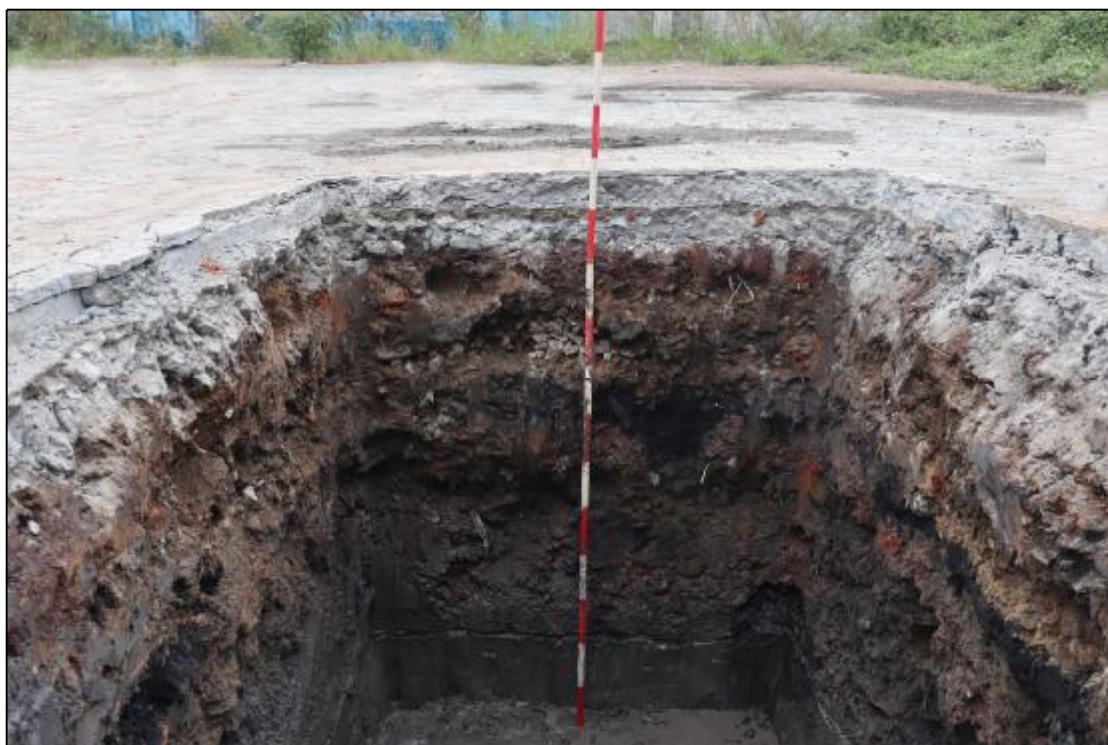
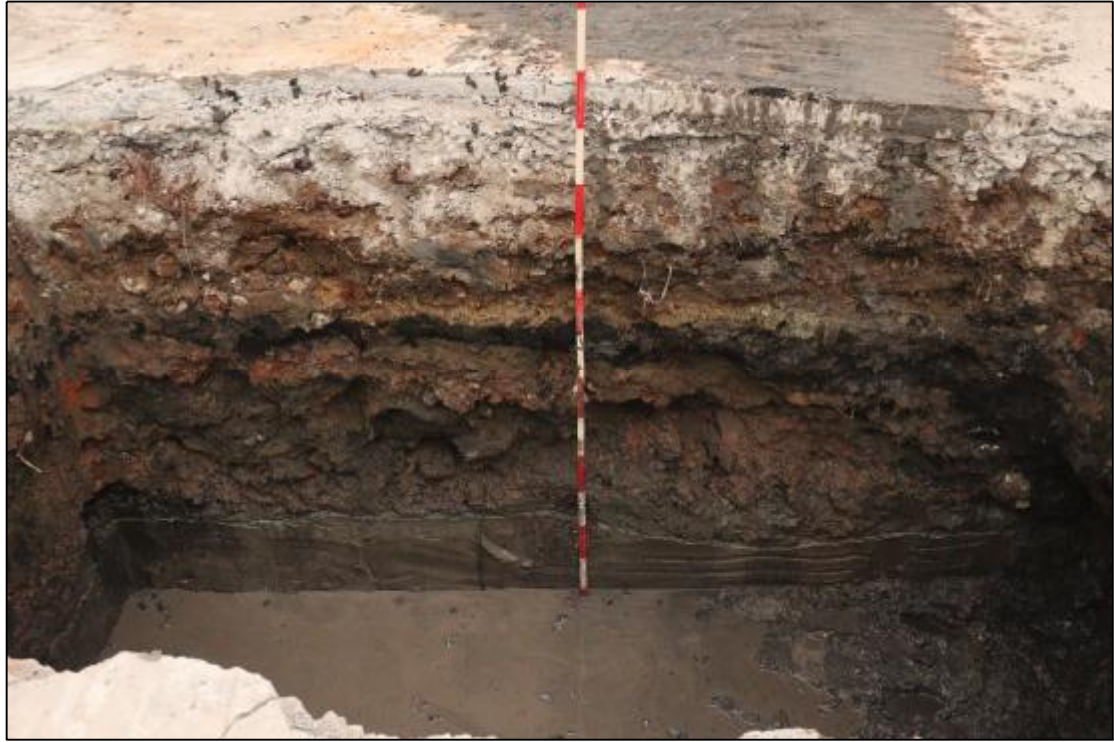
①层: 水泥硬化面及垫土层,厚约 1.90-2.05 米,灰褐土,夹含灰黄色花土、大量红砖、水泥块等建筑渣土以及塑料垃圾,土质较为疏松。

②层: 淤积层,距地表深 1.90-2.05 米,厚约 0.55-0.70 米,为黑灰色淤泥土,土质较疏松,纯净、细腻。

③层: 沙层,距地表深约 2.60 米,经勘探厚约 0.80 米,为深灰色流沙土,土质疏松、纯净,其下为灰黄色沙土,夹含米灰色沙土。

图 37 TG1 北壁（南-北）

图 38 TG1 东壁（西-东）

图 39 TG1 南壁（北-南）

图 40 TG1 西壁（东-西）

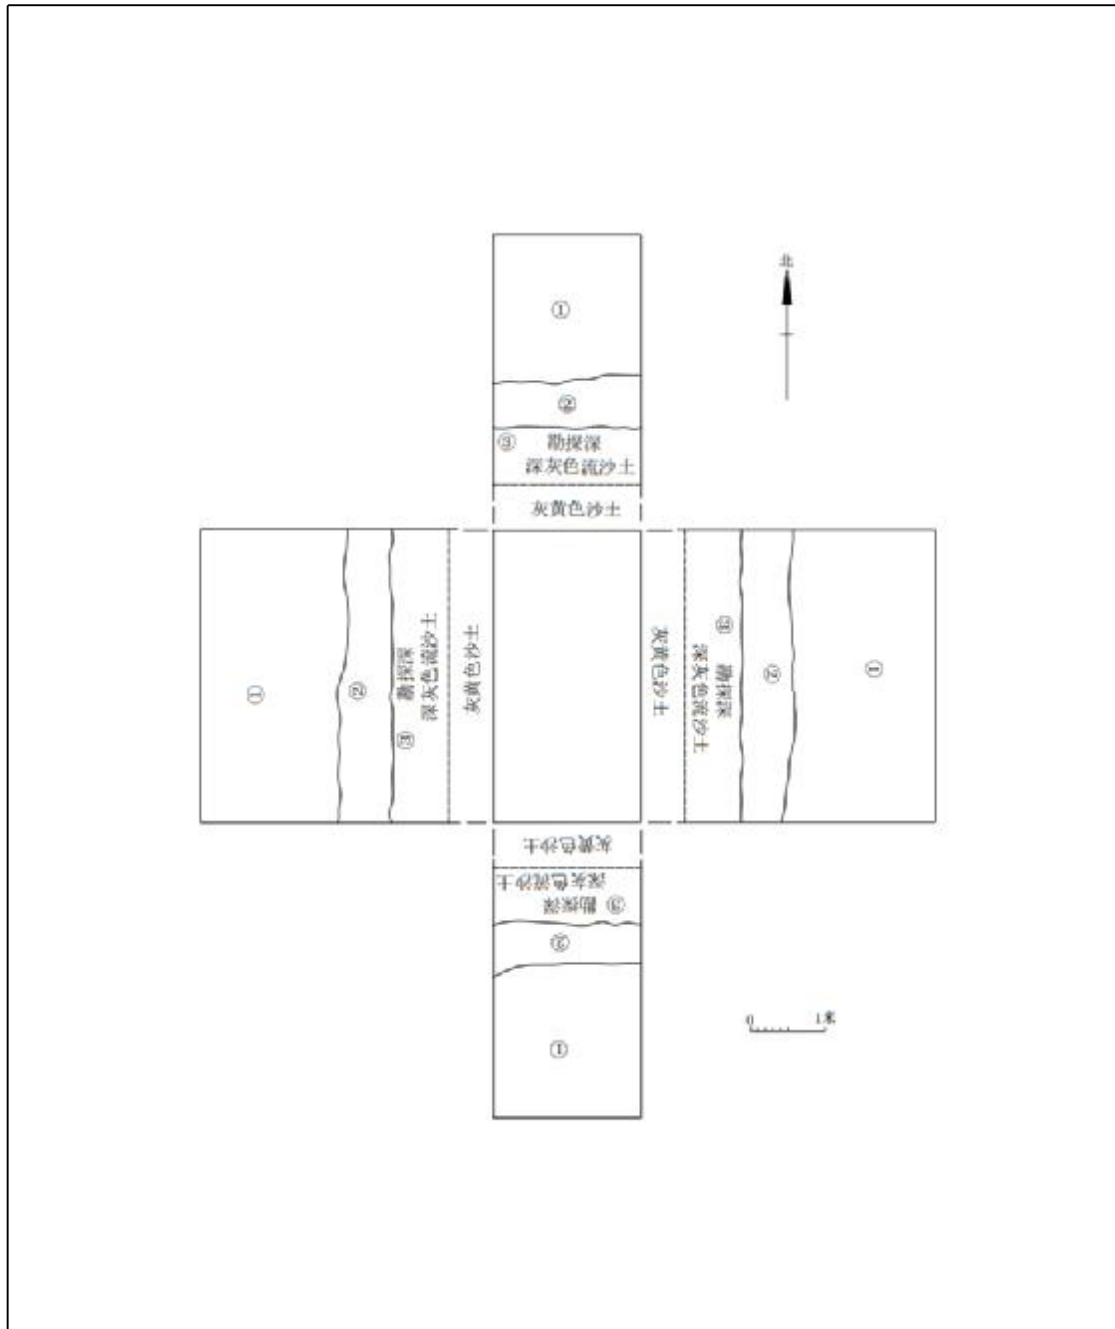
图 46 TG1 平剖面图

**TG1:** 位于项目地块西部,西南角坐标为: $N23^{\circ} 04' 04.59''$ , $E113^{\circ} 16' 09.84''$ ,长 4.0 米,宽 2.0 米,清理深度约 2.60 米。

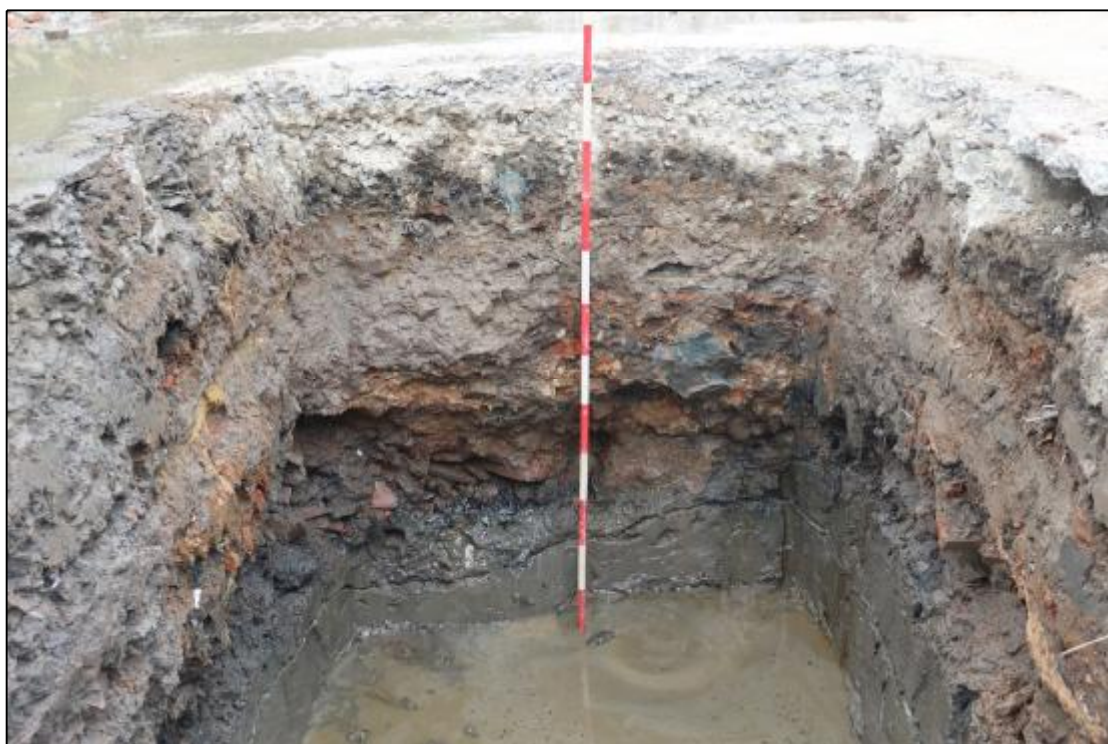
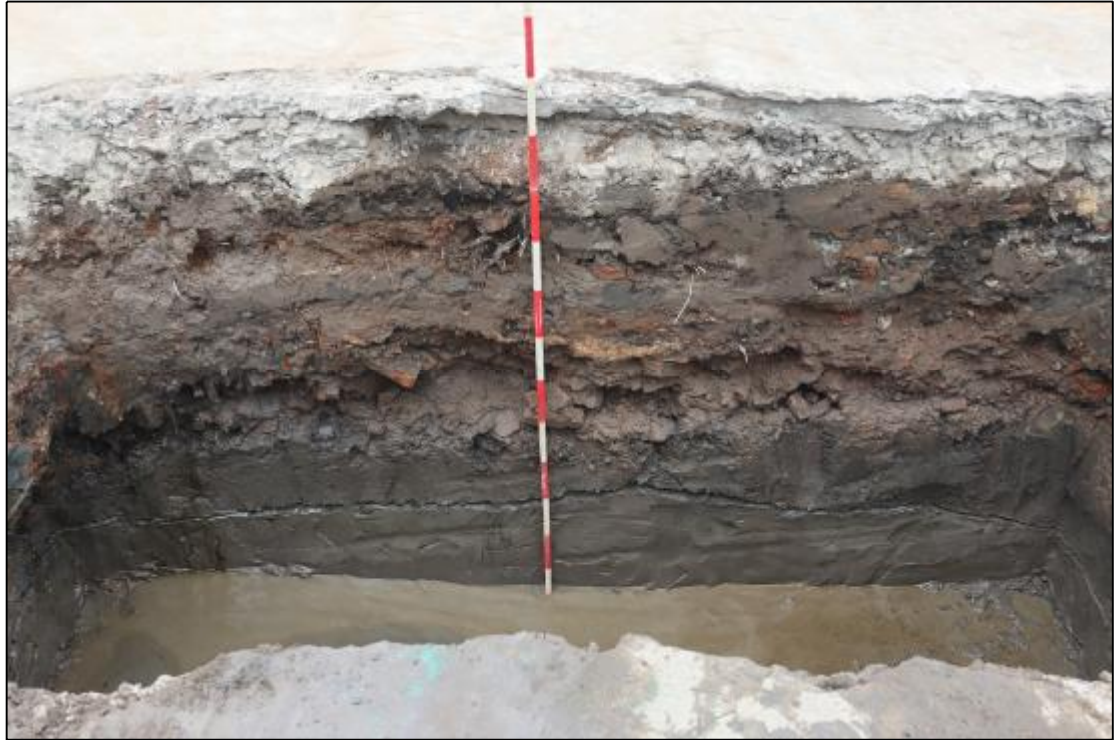
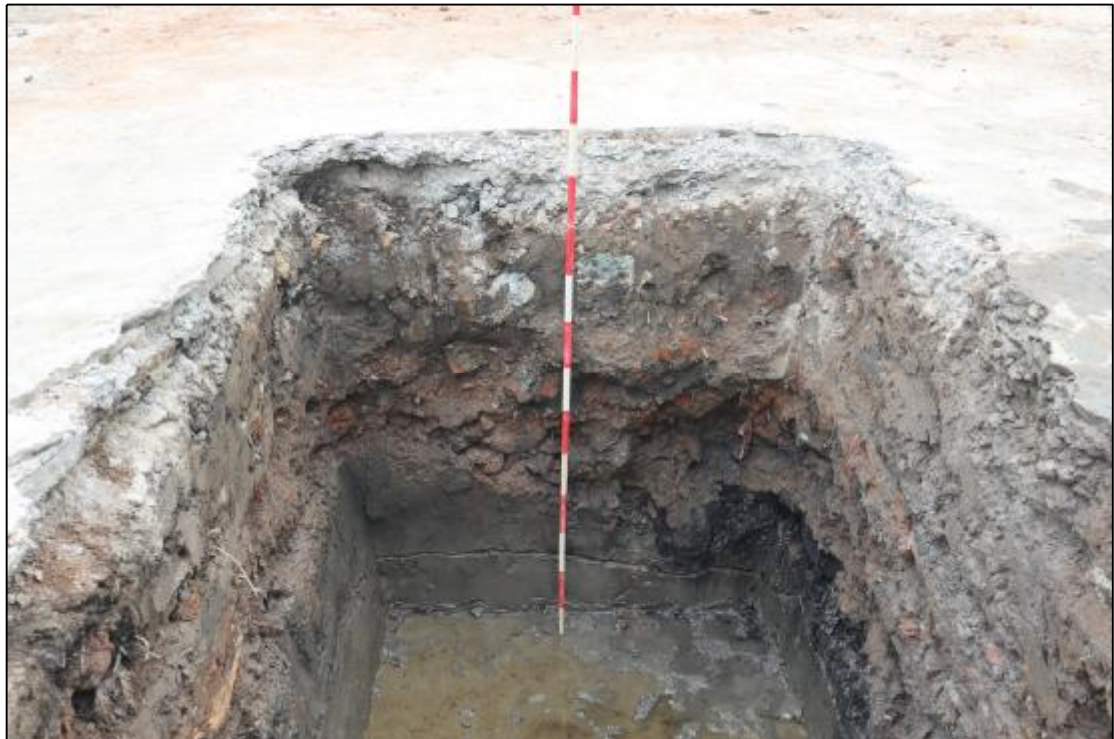
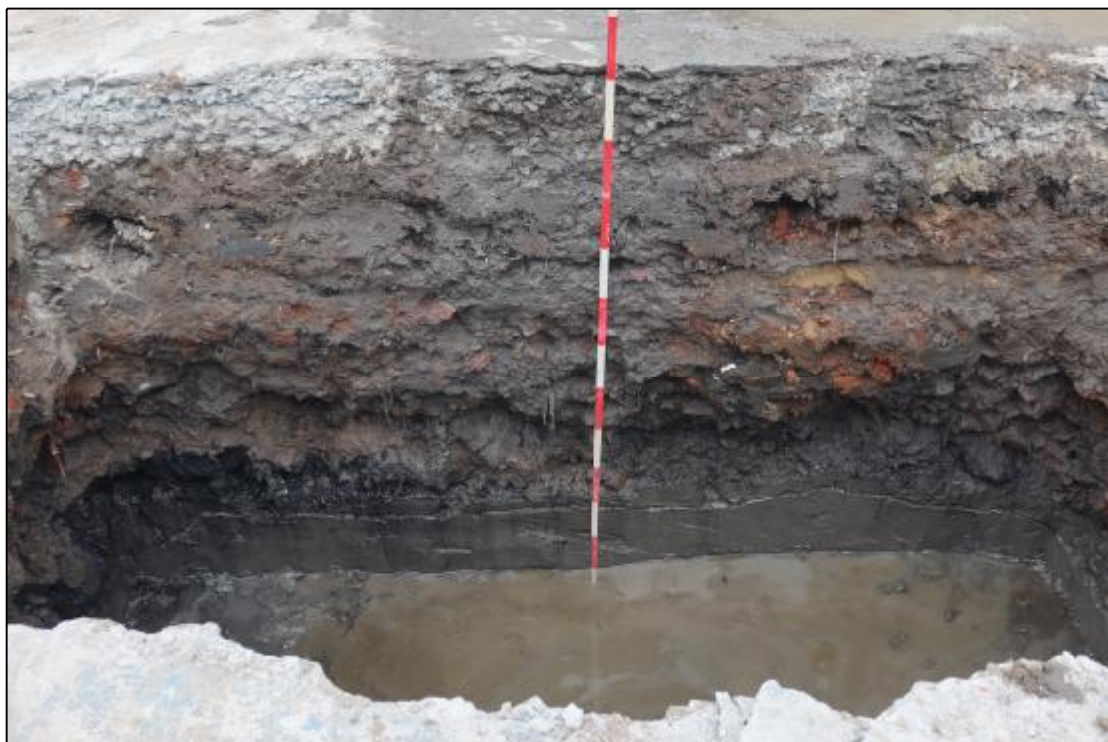
①层：水泥硬化面及垫土层，厚约 1.80-2.0 米，灰褐土，夹含褐色花土、大量红砖、水泥块等建筑渣土，土质疏松。

②层：淤积层，距地表深 1.80-2.0 米，厚约 0.40-0.60 米，为黑灰色淤泥土，土质疏松、纯净、细腻。

③层：沙层，距地表深约 2.40 米，经勘探厚约 0.90 米，为深灰色流沙土，土质疏松、纯净，其下为灰黄色沙土，夹含米灰色沙土。

图 52 TG2 北壁完工照（南-北）

图 53 TG2 东壁完工照（西-东）

图 54 TG2 南壁完工照（北-南）

图 55 TG2 西壁完工照（东-西）

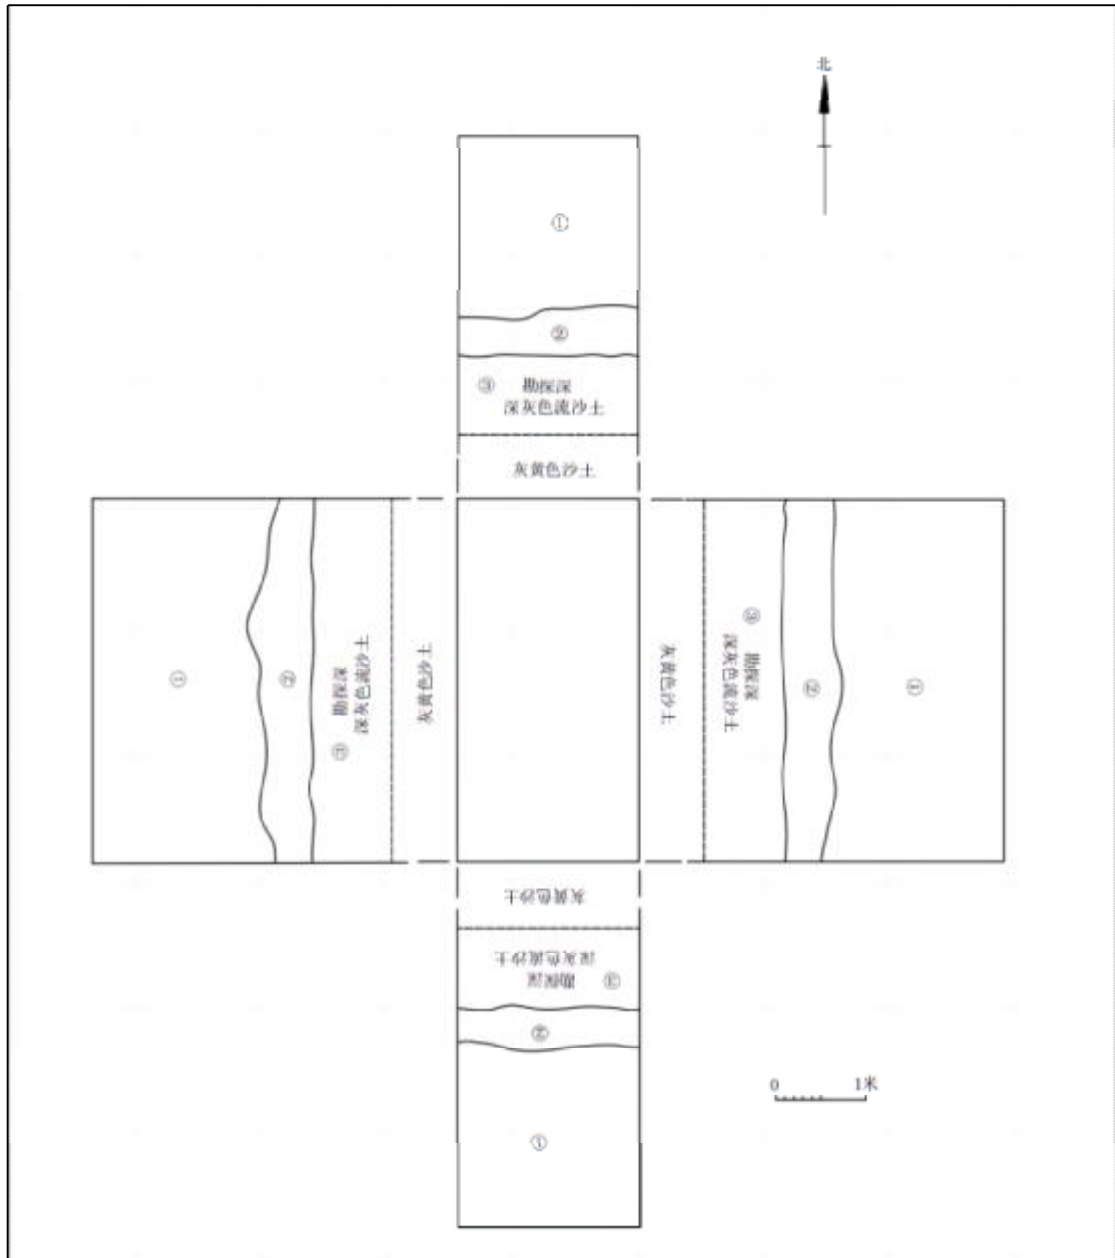
图 61 TG2 平剖面图

**TG2:** 位于项目地块西部偏中，西南角坐标为：N23° 04' 04.59"，E113° 16' 10.62"，长 4.0 米，宽 2.0 米，清理深度约 2.4 米。

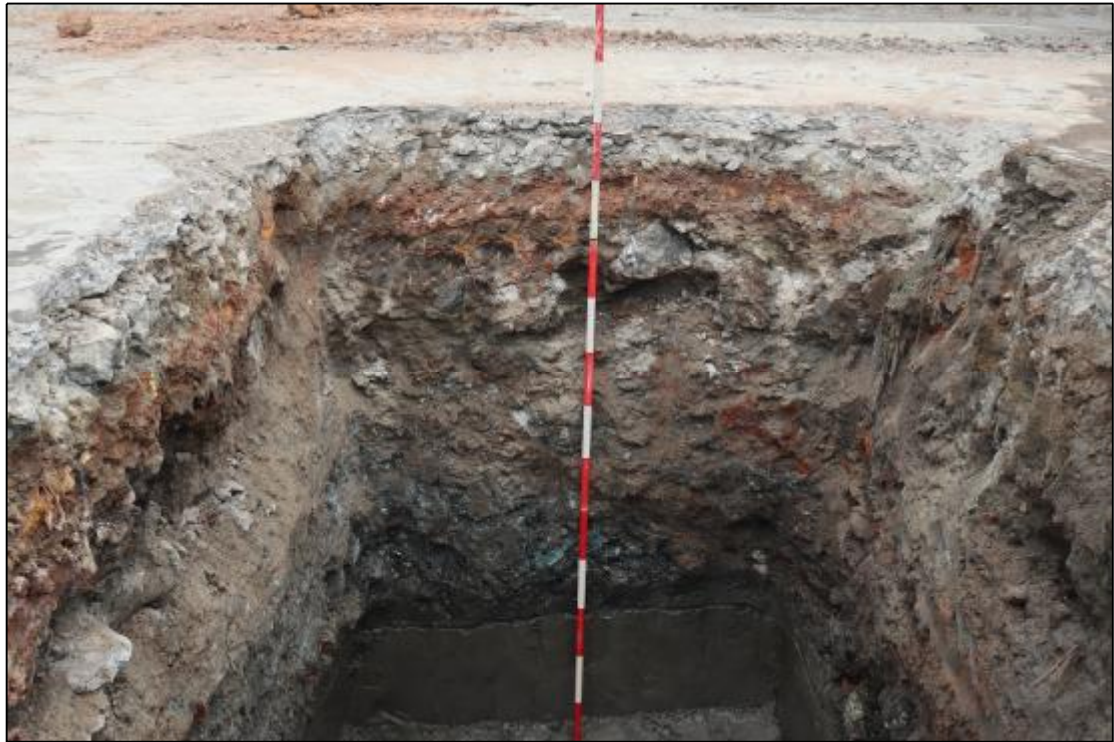
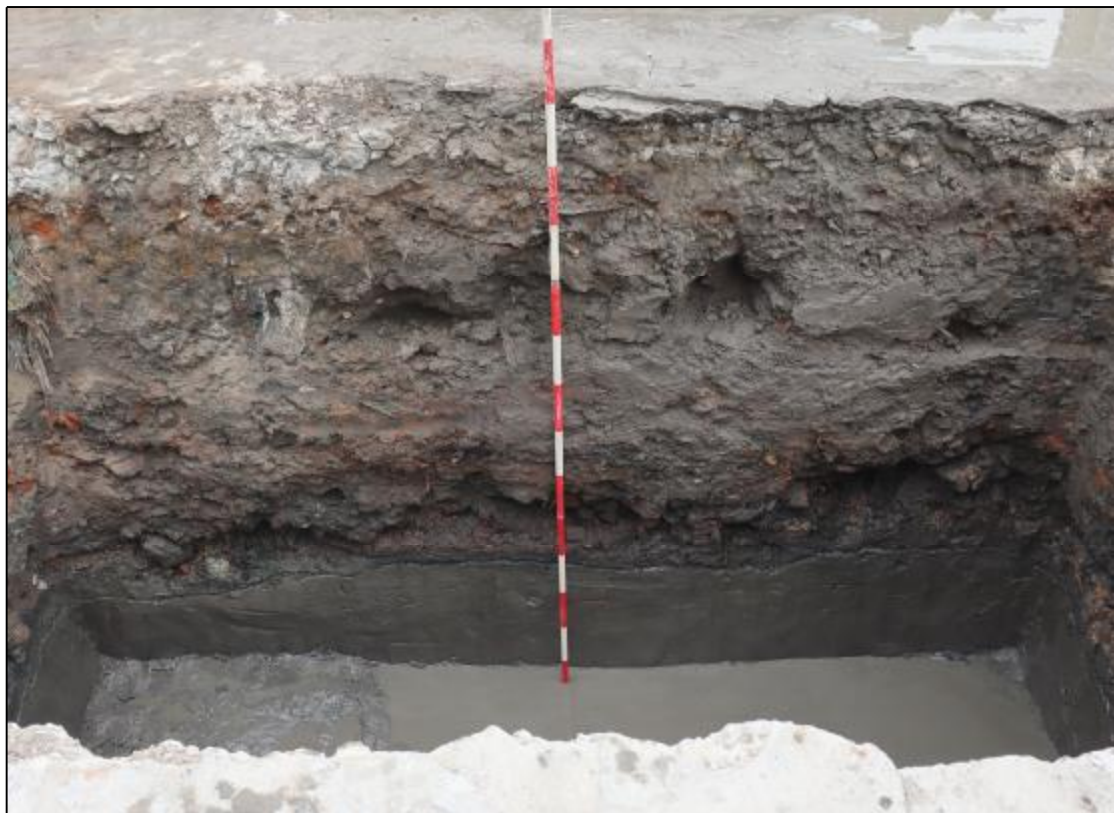
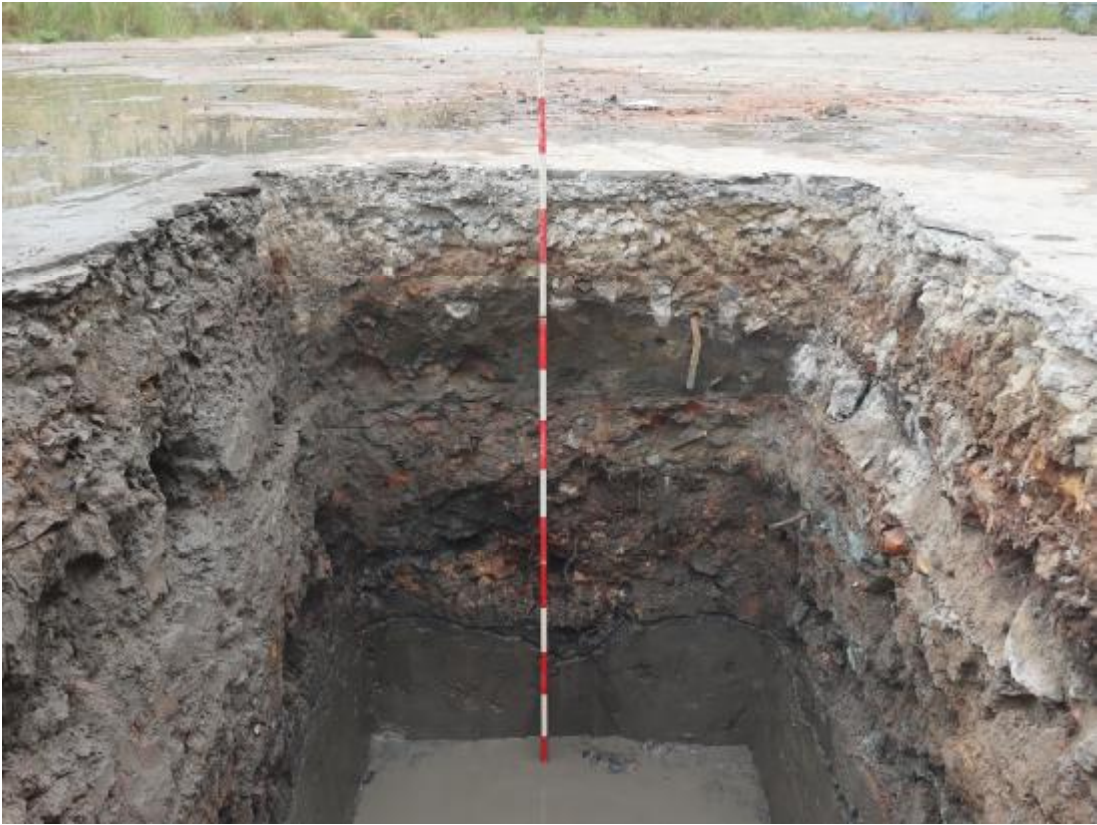
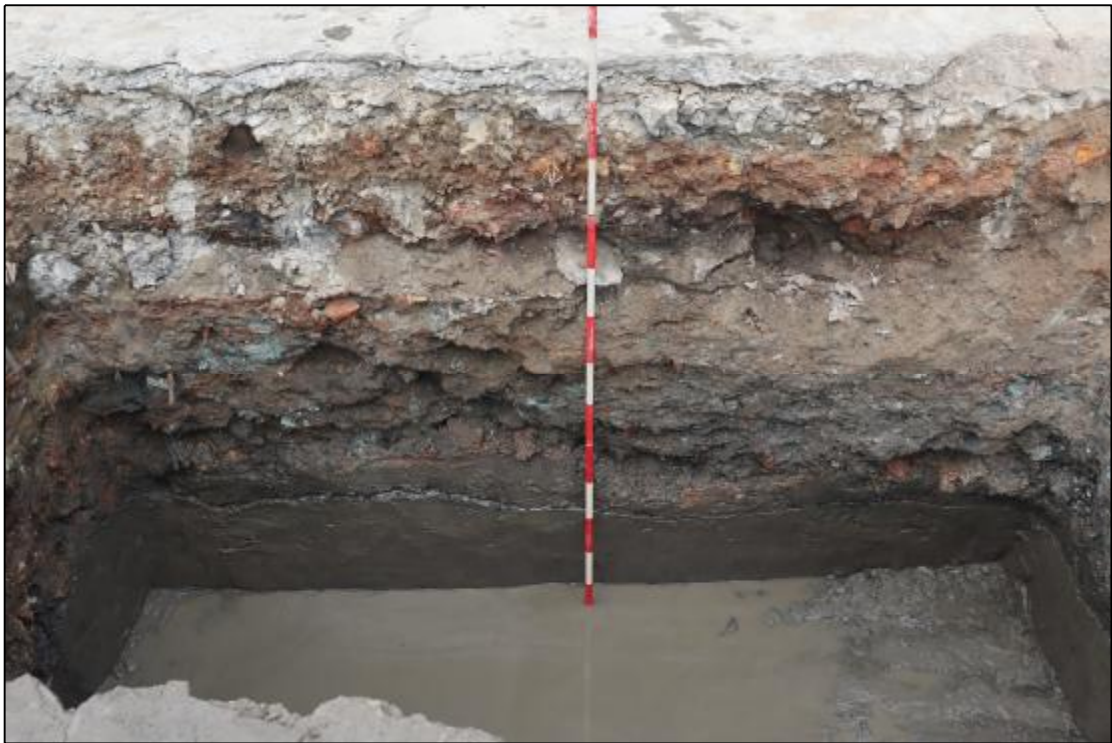
①层: 水泥硬化面及垫土层, 厚约 1.8-2.0 米, 灰黄土, 夹含灰褐土、大量红砖、水泥块等建筑渣土, 土质疏松。

②层: 淤积层, 距地表深 1.8-2.0 米, 厚约 0.6-0.8 米, 为黑灰色淤泥土, 土质疏松、纯净、细腻。

③层: 沙层, 距地表深约 2.6 米, 经勘探厚约 0.85 米, 为深灰色流沙土, 土质疏松、纯净, 其下为灰黄色沙土, 夹含米灰色沙土。

图 68 TG3 北壁完工照 (南-北)

图 69 TG3 东壁完工照 (西-东)

图 70 TG3 南壁完工照（北-南）

图 71 TG3 西壁完工照（东-西）

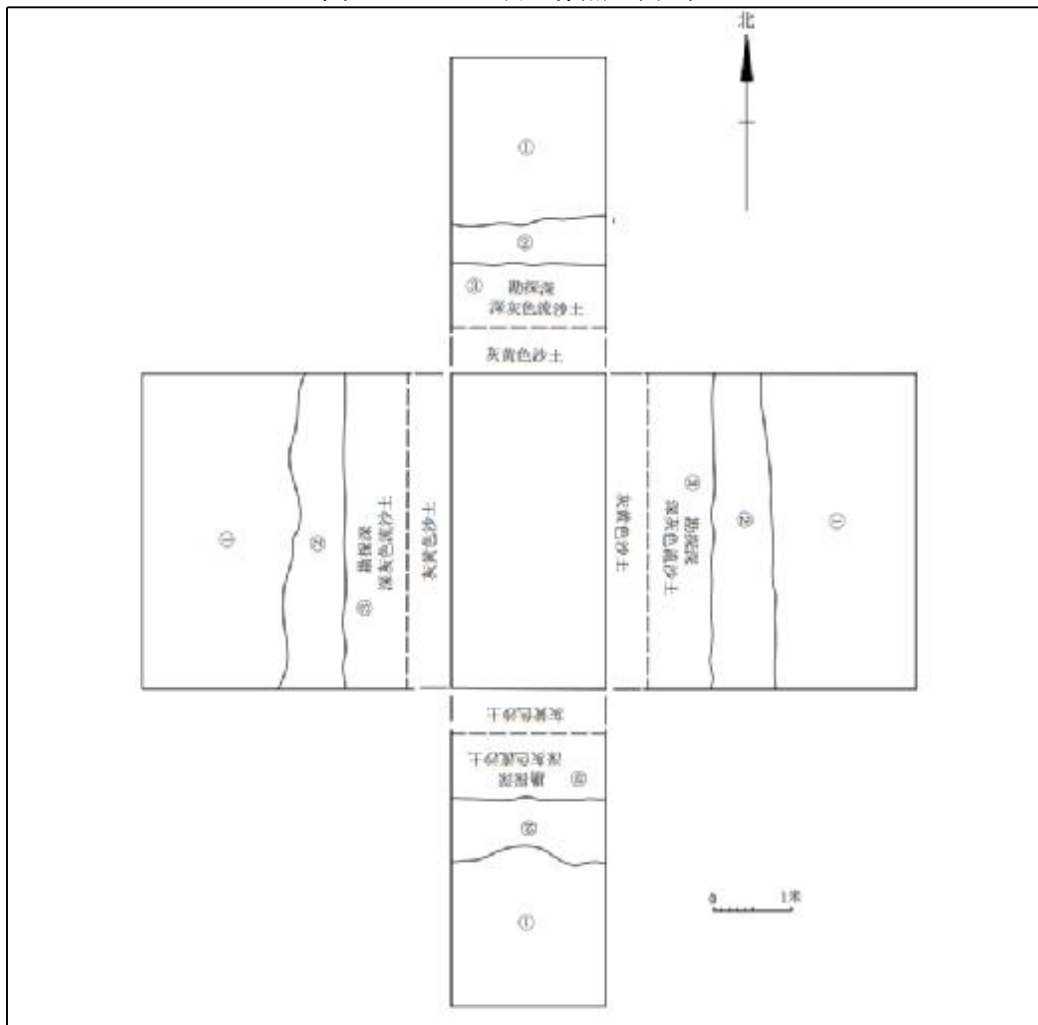
图 77 TG3 平剖面图

**TG3:** 位于项目地块中部, 西南角坐标为:  $N23^{\circ} 04' 05.01''$ ,  $E113^{\circ} 16' 11.18''$ , 长 4.0 米, 宽 2.0 米, 清理深度约 2.6 米。
