荔湾区广船一期地块项目鹤园小区微改造工程
标段二（东区地下车库工程）

考古调查勘探工作报告

广州市文物考古研究院

二〇二四年一月

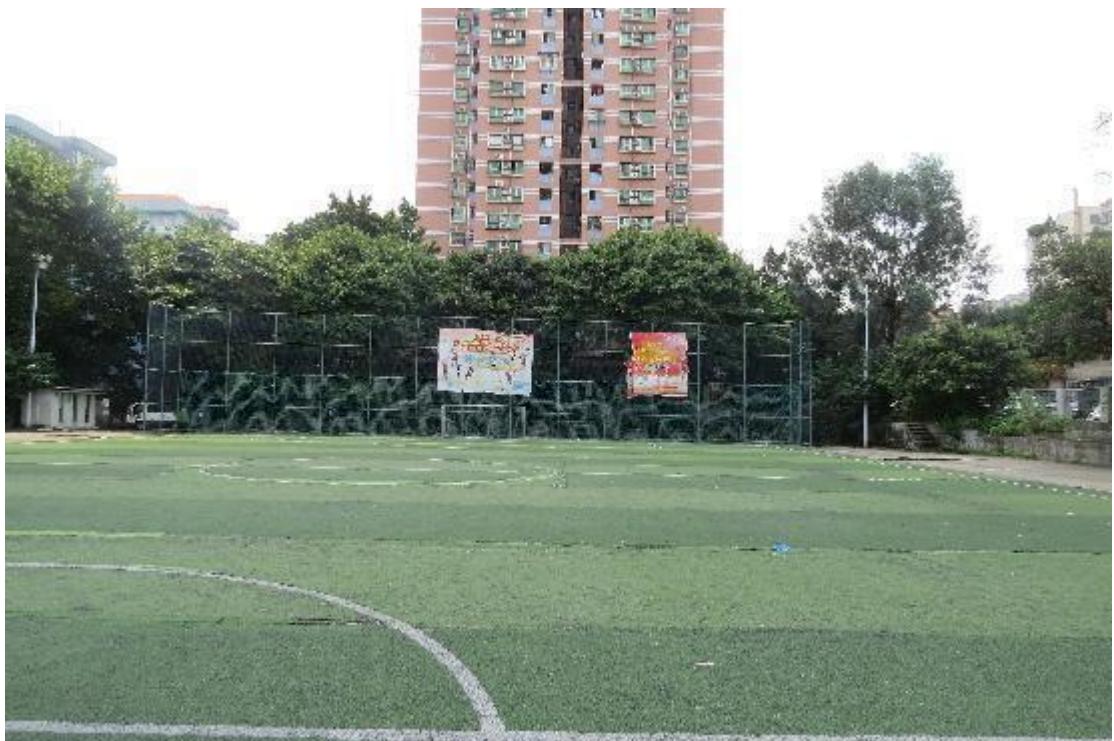
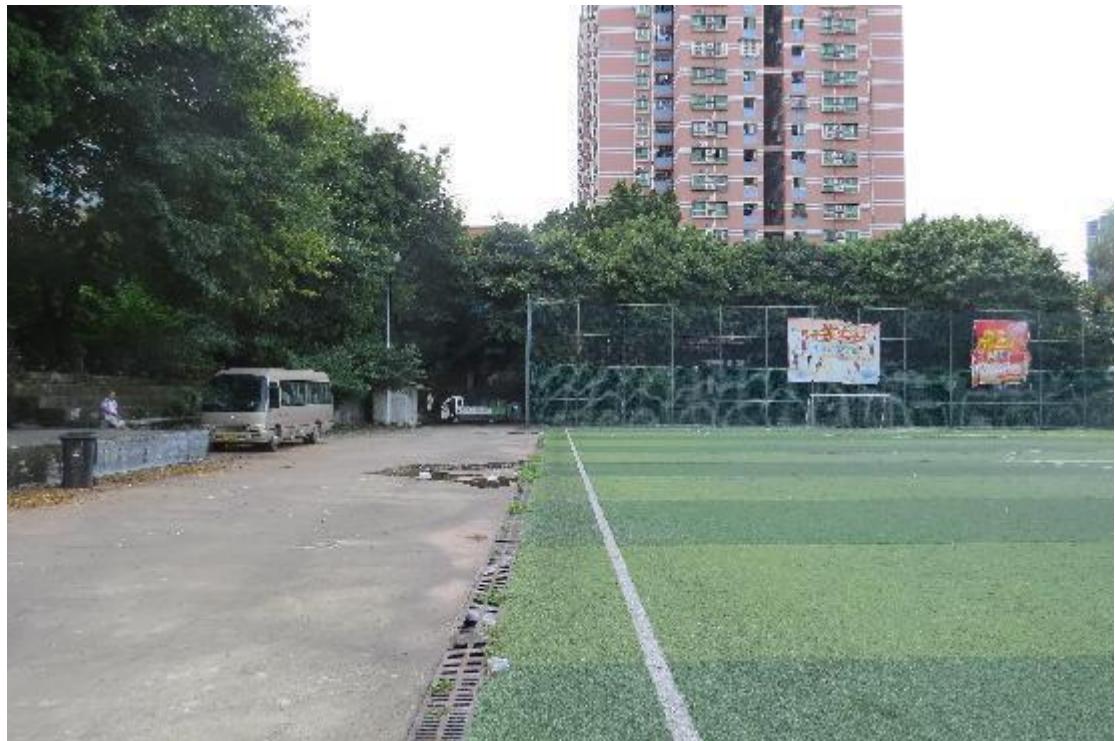
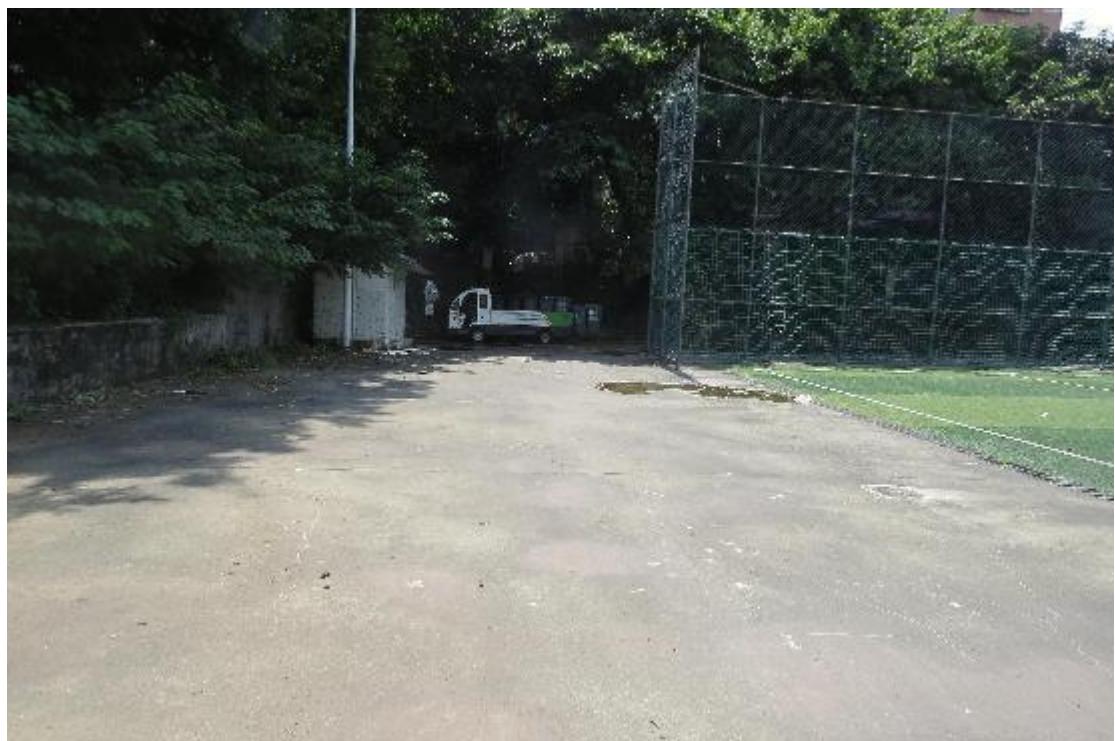
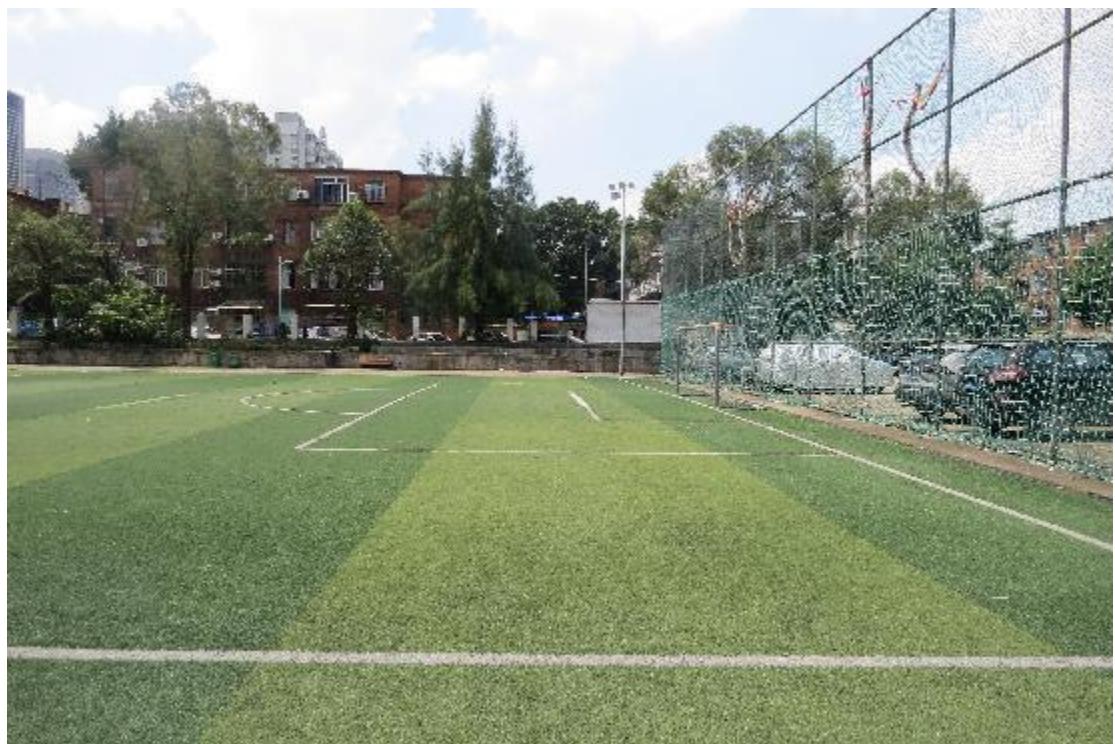
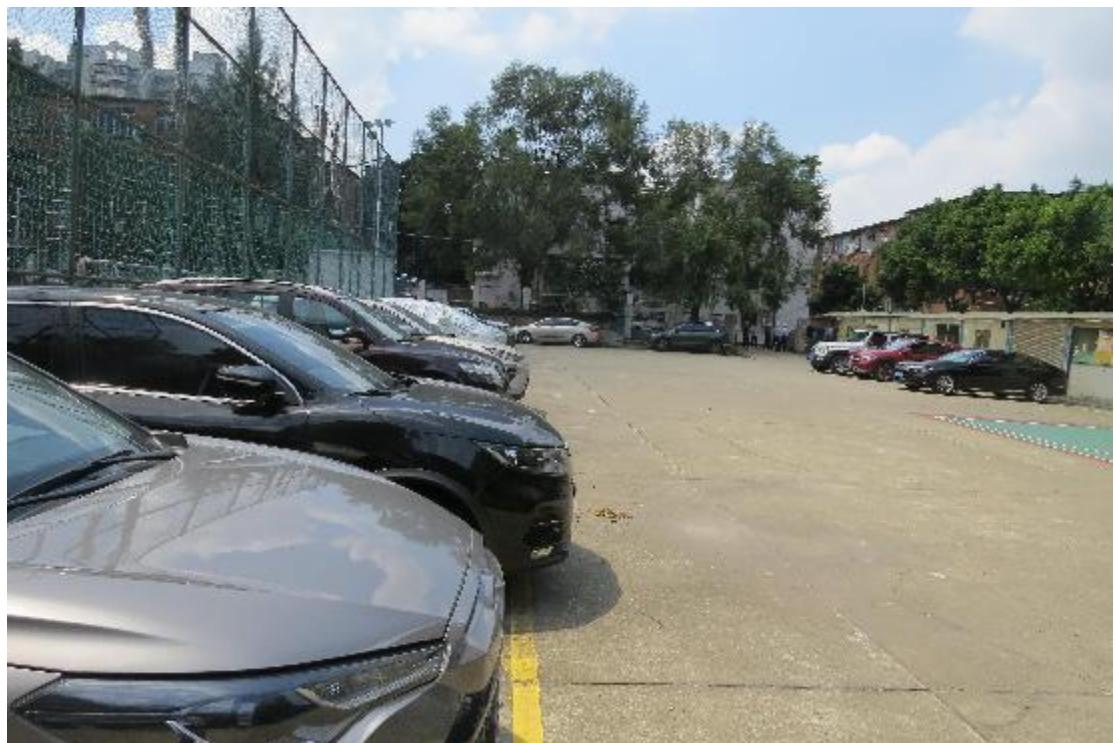
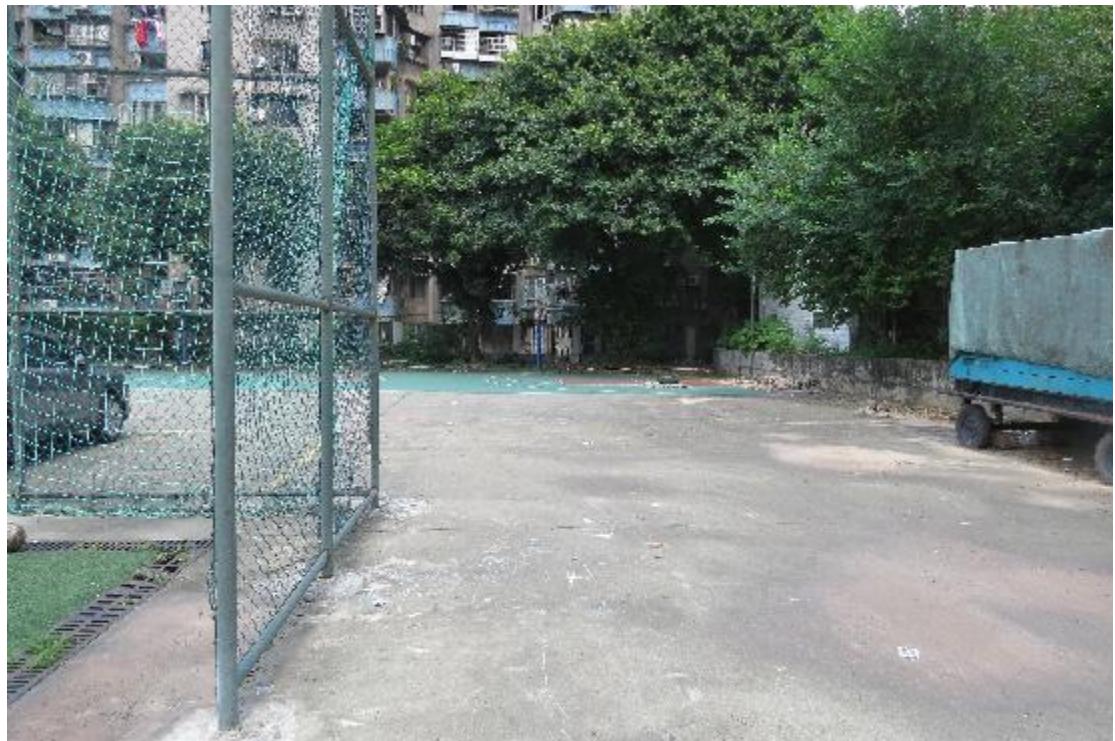
经调查，项目工程位于荔湾区鹤园中九巷以东，鹤洞路以北，地处广州市“鹤洞地下文物埋藏区”。占地总面积5800平方米。该项目为现有足球场、篮球场等，地表部分区域为水泥硬化面及绿化。现场不具备试探条件。

图 10 地块内现状（北-南）

图 11 地块内现状（北-南）

图 12 地块内现状（北-南）

图 14 地块内现状（东-西）

图 15 地块内现状（东-西）

图 17 地块内现状（南-北）

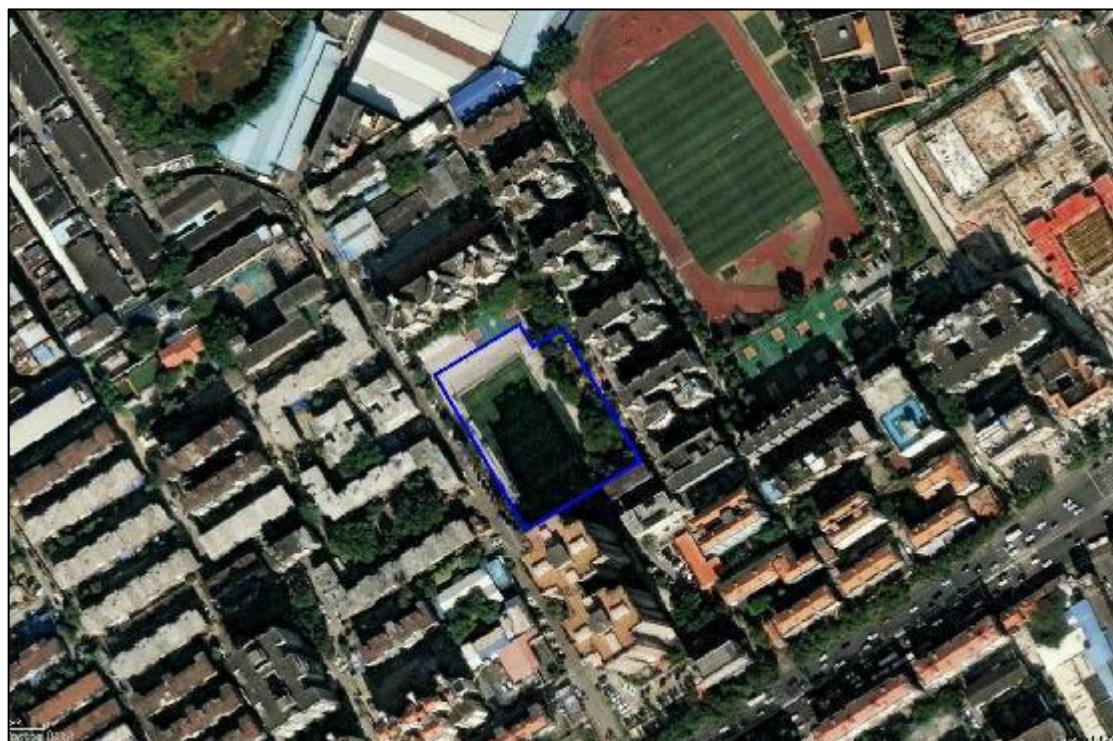
图 21 拟勘探区域示意图（蓝线范围）

通过对荔湾区广船一期地块项目鹤园小区微改造工程标段二(东区地下车库工程)的考古调查，我院初步掌握了该项目的基本情况，将对该项目工程进行考古勘探工作。勘探面积 5800 平方米，其中 5300 平方米为普通勘探，500 平方米为重点勘探。布设探孔约 5100 个，提取标准探孔 18 个，编号分别为 TK1-TK18，具体情况如下：

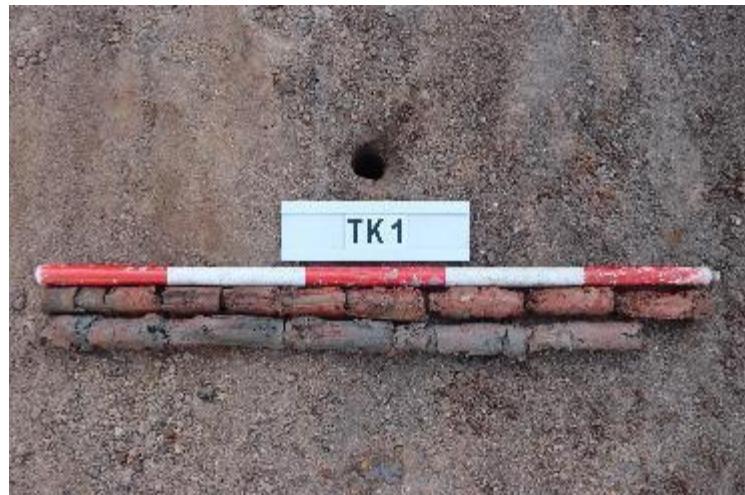
图 32 TK1 土样 (一米标杆, 土样由左上往右下)

TK1: 位于地块内西北部, 距原地表约 0.4 米。探孔中心 GPS 坐标为:N23° 04' 39.39'', E113° 14' 5.86''。地层堆积情况如下:

- ①层: 垫土层, 深 0-1.0 米, 厚 1.0 米, 为灰红色黏土, 土质较疏松, 内含砂砾、石子等。
- ②层: 淤积层, 深 1.0-1.9 米, 厚 0.9 米, 为灰黑色黏土, 土质疏松, 内含砂砾。以下渗水严重, 无法提取土样。

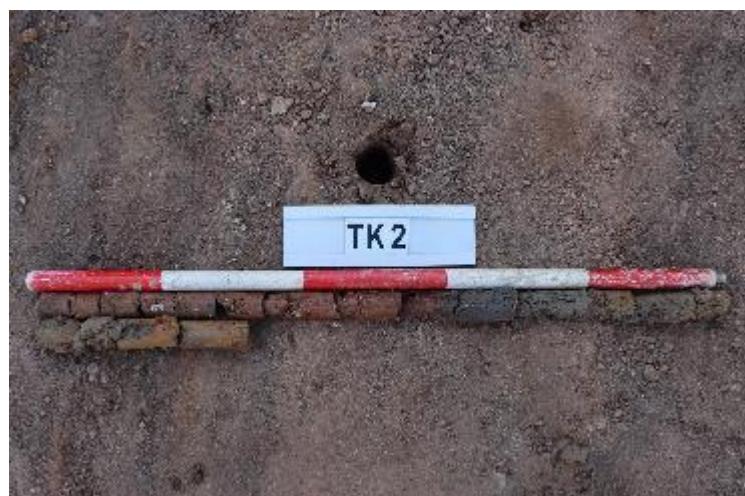
图 33 TK2 土样 (一米标杆, 土样由左上往右下)

TK2: 位于地块内东北部, 距原地表约 0.4 米。探孔中心 GPS 坐标为:N23° 04' 39.50'', E113° 14' 6.57''。地层堆积情况如下:

- ①层: 垫土层, 深 0-0.6 米, 厚 0.6 米, 为灰红色黏土, 土质较疏松, 内含砂砾、石子等。
- ②层: 淤积层, 深 0.6-1.22 米, 厚 0.62 米, 为灰黑色黏土, 土质疏松, 内含砂砾。以下为黄褐色风化土, 土质致密, 系生土。

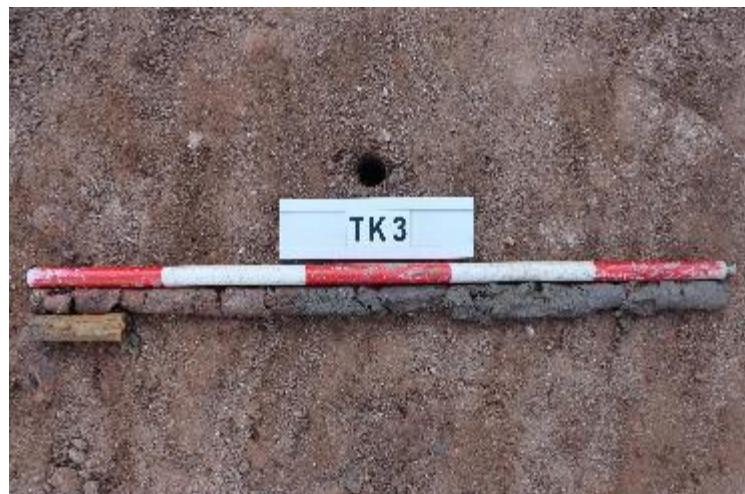
图 34 TK3 土样 (一米标杆, 土样由左上往右下)

TK3: 位于地块内中部, 距原地表约 0.4 米。探孔中心 GPS 坐标为:N23° 04' 39.10'', E113° 14' 6.42''。地层堆积情况如下:

①层: 垫土层, 深 0-0.38 米, 厚 0.38 米, 为灰红色黏土, 土质较疏松, 内含砂砾、石子等。

②层: 淤积层, 深 0.38-1.12 米, 厚 0.74 米, 为灰黑色黏土, 土质疏松, 内含砂砾。以下为黄褐色风化土, 土质致密, 系生土。

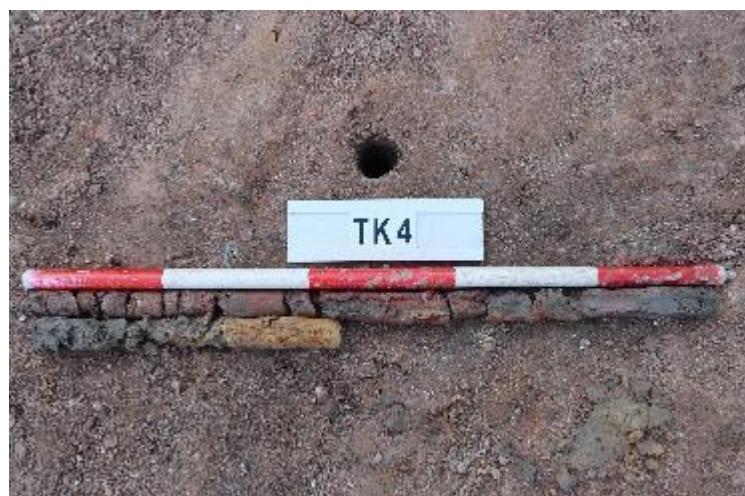
图 35 TK4 土样 (一米标杆, 土样由左上往右下)

TK4: 位于地块内中西部, 距原地表约 0.4 米。探孔中心 GPS 坐标为:N23° 04' 38.82'', E113° 14' 6.42''。地层堆积情况如下:

①层: 垫土层, 深 0-0.78 米, 厚 0.78 米, 为灰红色黏土, 土质较疏松, 内含砂砾、石子等。

②层: 淤积层, 深 0.78-1.28 米, 厚 0.5 米, 为灰黑色黏土, 土质疏松, 内含砂砾。以下为黄褐色风化土, 土质致密, 系生土。

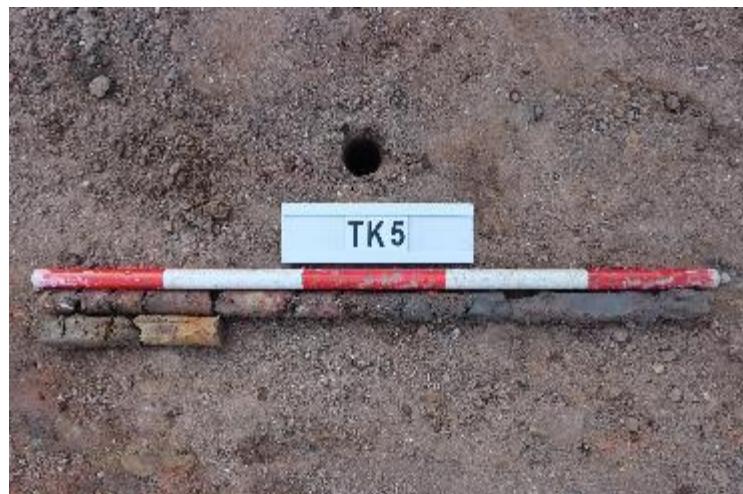
图 36 TK5 土样（一米标杆，土样由左上往右下）

①层：垫土层，深 0-0.45 米，厚 0.45 米，为灰红色黏土，土质较疏松，内含砂砾、石子等。

②层：淤积层，深 0.45-1.22 米，厚 0.77 米，为灰黑色黏土，土质疏松，内含砂砾。以下为黄褐色风化土，土质致密，系生土。

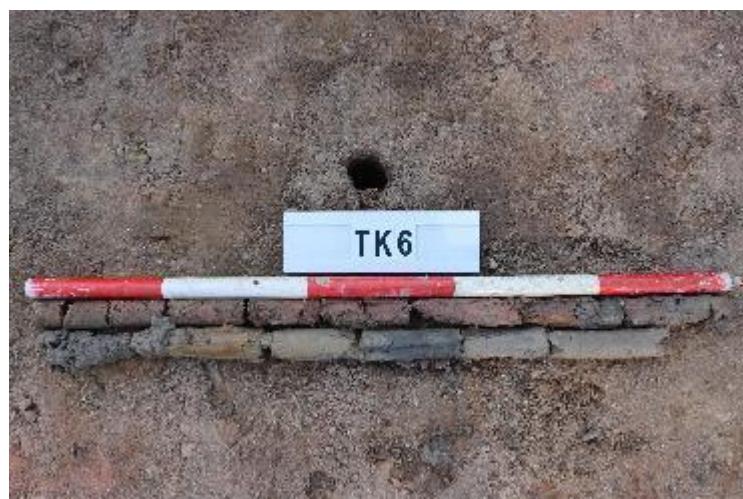
图 37 TK6 土样（一米标杆，土样由左上往右下）

TK6: 位于地块内中西部，距原地表约 0.4 米。探孔中心 GPS 坐标为:N23° 04' 38.33"，E113° 14' 6.53"。地层堆积情况如下：

①层：垫土层，深 0-1.0 米，厚 1.0 米，为灰红色黏土，土质较疏松，内含砂砾、石子等。

②层：淤积层，深 1.0-1.9 米，厚 0.9 米，为灰黑色黏土，土质疏松，内含砂砾。以下渗水严重，无法提取土样。

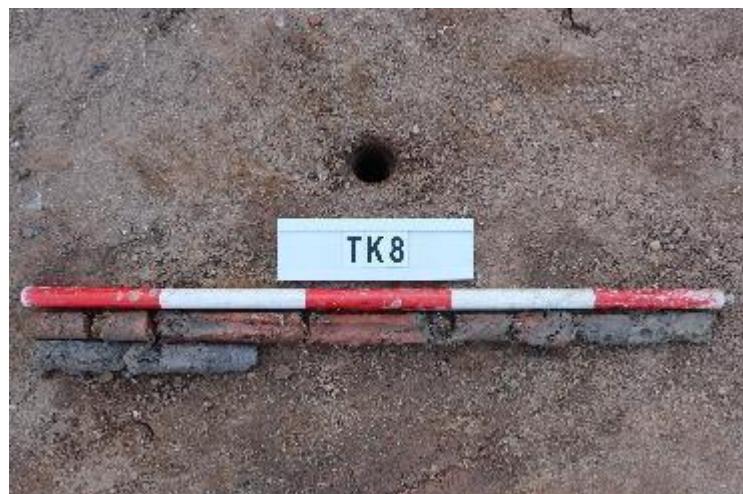
图 39 TK8 土样（一米标杆，土样由左上往右下）

TK8: 位于地块内中南部，距原地表约 0.4 米。探孔中心 GPS 坐标为:N23° 04' 38.10"，E113° 14' 7.07"。地层堆积情况如下：

①层：垫土层，深 0-0.58 米，厚 0.58 米，为灰红色黏土，土质较疏松，内含砂砾、石子等。

②层：淤积层，深 0.58-1.32 米，厚 0.74 米，为灰黑色黏土，土质疏松，内含砂砾。以下渗水严重，无法提取土样。

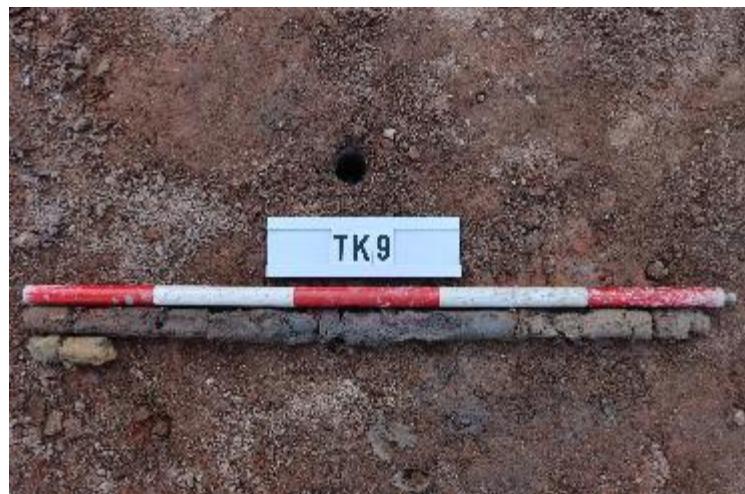
图 40 TK9 土样（一米标杆，土样由左上往右下）

TK9: 位于地块内东南部，距原地表约 0.4 米。探孔中心 GPS 坐标为:N23° 04' 38.10"，E113° 14' 7.66"。地层堆积情况如下：

①层：垫土层，深 0-0.3 米，厚 0.3 米，为灰红色黏土，土质较疏松，内含砂砾、石子等。

②层：淤积层，深 0.3-1.05 米，厚 0.75 米，为灰黑色黏土，土质疏松，内含砂砾。以下为黄褐色风化土，土质致密、纯净，系生土。

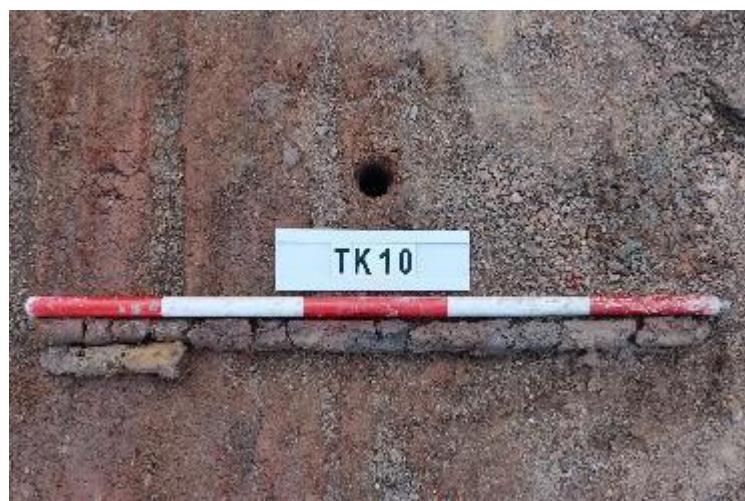
图 41 TK10 土样（一米标杆，土样由左上往右下）

TK10: 位于地块内西南部，距原地表约 0.4 米。探孔中心 GPS 坐标为:N23° 04' 37.73"，E113° 14' 6.86"。地层堆积情况如下：

①层：垫土层，深 0-0.65 米，厚 0.65 米，为灰红色黏土，土质较疏松，内含砂砾、石子等。

②层：淤积层，深 0.65-1.12 米，厚 0.47 米，为灰黑色黏土，土质疏松，内含砂砾。以下为黄褐色风化土，土质致密、纯净，系生土。

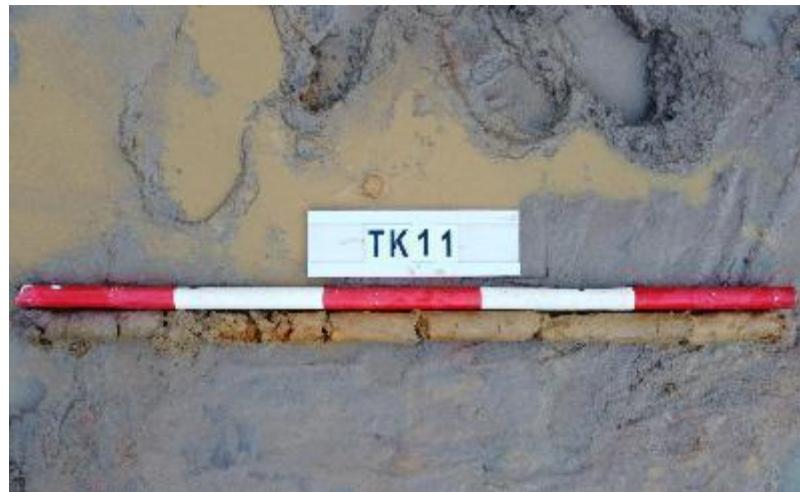
图 42 TK11 土样（一米标杆，土样由左往右）

TK11: 位于地块内中南部，距原地表约 0.8 米。探孔中心 GPS 坐标为:N23° 04' 37.98"，E113° 14' 7.41"。地层堆积情况如下：

①层：垫土层，深 0-0.25 米，厚 0.25 米，为灰褐色黏土，土质较疏松，内含砂砾、石子等。

②层：淤积层，深 0.25-0.95 米，厚 0.7 米，为灰黄色黏土，土质疏松，内含砂砾。以下为黄褐色黏土，土质致密、纯净，系生土。

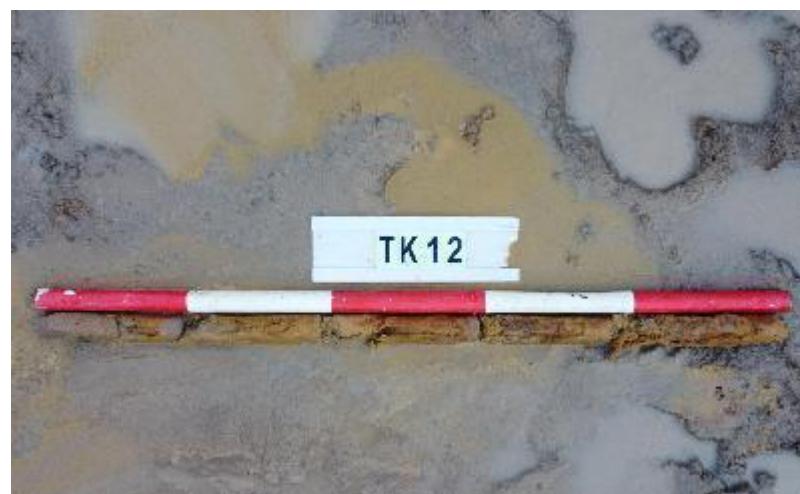
图 43 TK12 土样（一米标杆，土样由左往右）

TK12: 位于地块内中部，距原地表约 0.8 米。探孔中心 GPS 坐标为:N23° 04' 38.42"，E113° 14' 7.08"。地层堆积情况如下：

①层：垫土层，深 0-0.12 米，厚 0.12 米，为灰褐色黏土，土质较疏松，内含砂砾、石子等。

②层：淤积层，深 0.12-1.0 米，厚 0.88 米，为灰黄色黏土，土质疏松，内含砂砾。以下渗水严重，无法提取土样。

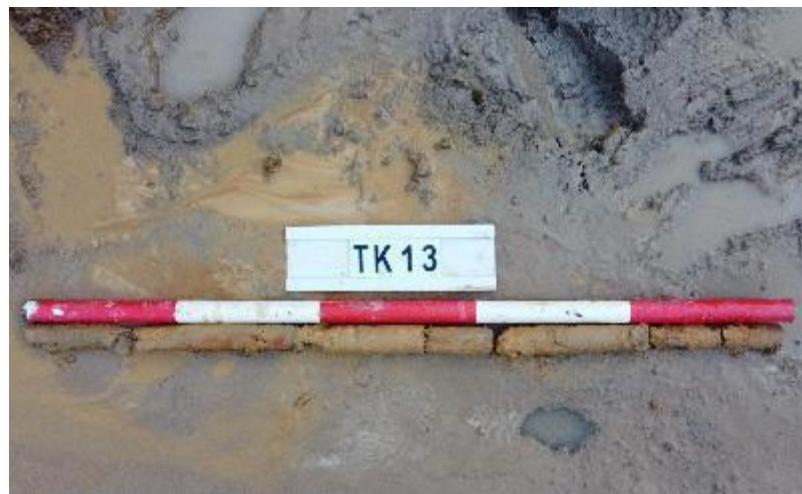
图 44 TK13 土样 (一米标杆, 土样由左往右)

TK13: 位于地块内西南部, 距原地表约 1.0 米。探孔中心 GPS 坐标为:N23° 04' 38.10'', E113° 14' 6.68''。地层堆积情况如下:

①层: 垫土层, 深 0-0.13 米, 厚 0.13 米, 为灰褐色黏土, 土质较疏松, 内含砂砾、石子等。

②层: 淤积层, 深 0.13-1.0 米, 厚 0.87 米, 为灰黄色黏土, 土质疏松, 内含砂砾。以下渗水严重, 无法提取土样。

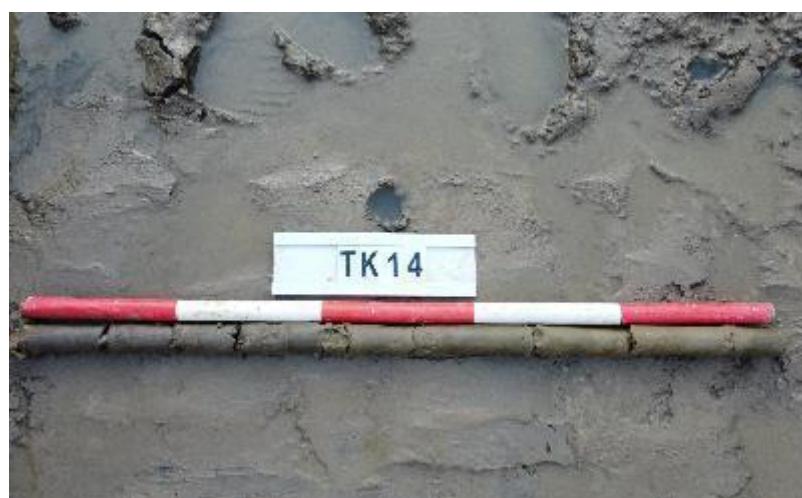
图 45 TK14 土样 (一米标杆, 土样由左往右)

TK14: 位于地块内中部, 距原地表约 1.0 米。探孔中心 GPS 坐标为:N23° 04' 38.64'', E113° 14' 6.82''。地层堆积情况如下:

①层: 垫土层, 深 0-0.4 米, 厚 0.4 米, 为灰褐色黏土, 土质较疏松, 内含砂砾、石子等。

②层: 淤积层, 深 0.4-1.0 米, 厚 0.6 米, 为灰黄色黏土, 土质疏松, 内含砂砾。以下渗水严重, 无法提取土样。

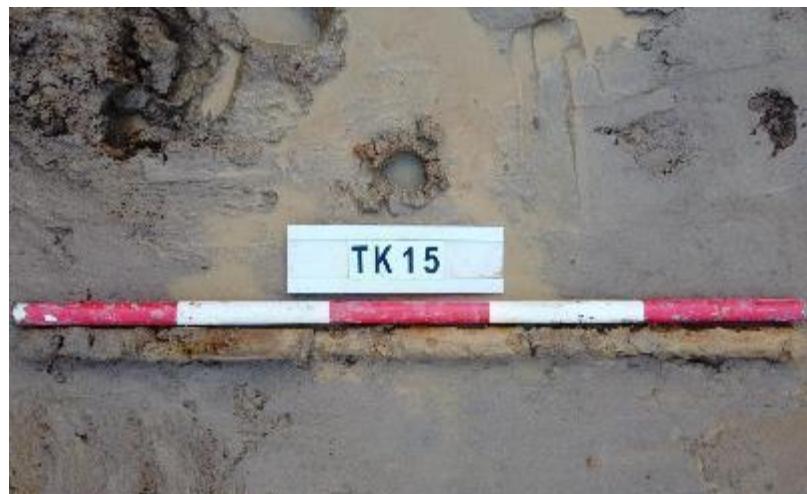
图 46 TK15 土样 (一米标杆, 土样由左往右)

TK15: 位于地块内中部, 距原地表约 1.2 米。探孔中心 GPS 坐标为:N23° 04' 39.08'', E113° 14' 6.91''。地层堆积情况如下:

①层: 垫土层, 深 0-0.2 米, 厚 0.2 米, 为灰褐色黏土, 土质较疏松, 内含砂砾、石子等。

②层: 淤积层, 深 0.2-0.85 米, 厚 0.65 米, 为灰黄色黏土, 土质疏松, 内含砂砾。以下为黄褐色黏土, 土质致密、纯净, 系生土。

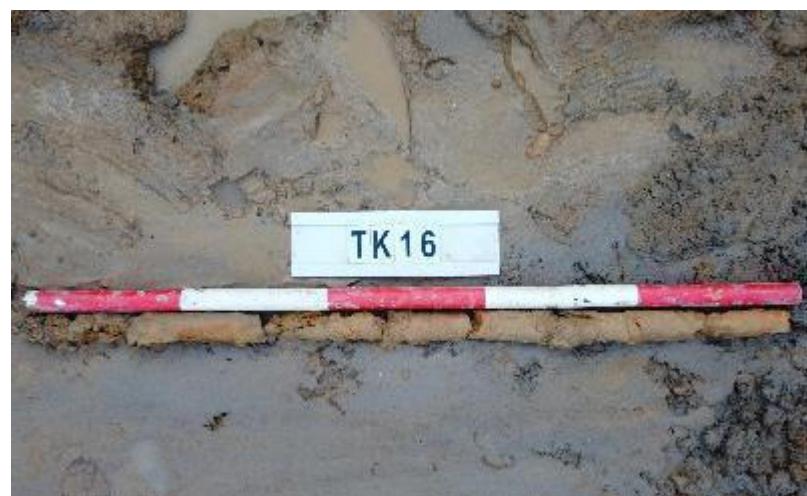
图 47 TK16 土样 (一米标杆, 土样由左往右)

TK16: 位于地块内西北部, 距原地表约 1.0 米。探孔中心 GPS 坐标为:N23° 04' 39.01'', E113° 14' 6.12''。地层堆积情况如下:

①层: 垫土层, 深 0-0.12 米, 厚 0.12 米, 为灰褐色黏土, 土质较疏松, 内含砂砾、石子等。

②层: 淤积层, 深 0.12-0.85 米, 厚 0.73 米, 为灰黄色黏土, 土质疏松, 内含砂砾。以下为黄褐色黏土, 土质致密、纯净, 系生土。

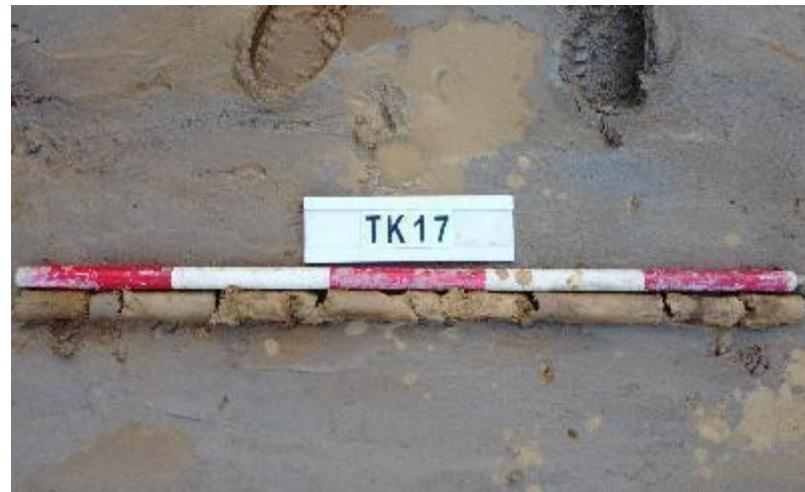
图 48 TK17 土样（一米标杆，土样由左往右）

TK17: 位于地块内中北部，距原地表约 1.0 米。探孔中心 GPS 坐标为:N23° 04' 39.34"，E113° 14' 6.77"。地层堆积情况如下：

①层：垫土层，深 0-0.12 米，厚 0.12 米，为灰褐色黏土，土质较疏松，内含砂砾、石子等。

②层：淤积层，深 0.12-1.0 米，厚 0.88 米，为灰黄色黏土，土质疏松，内含砂砾。以下渗水严重，无法提取土样。

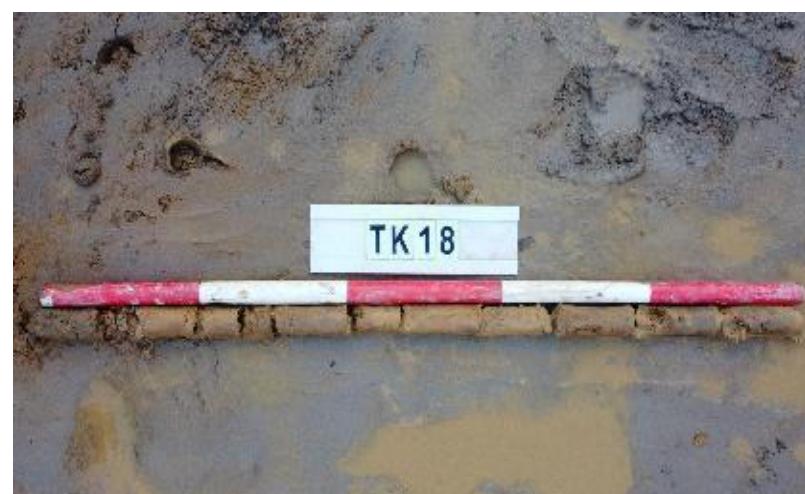
图 49 TK18 土样（一米标杆，土样由左往右）

TK18: 位于地块内中北部，距原地表约 1.0 米。探孔中心 GPS 坐标为:N23° 04' 39.37"，E113° 14' 6.37"。地层堆积情况如下：

①层：垫土层，深 0-0.1 米，厚 0.1 米，为灰褐色黏土，土质较疏松，内含砂砾、石子等。

②层：淤积层，深 0.1-1.0 米，厚 0.9 米，为灰黄色黏土，土质疏松，内含砂砾。以下渗水严重，无法提取土样。

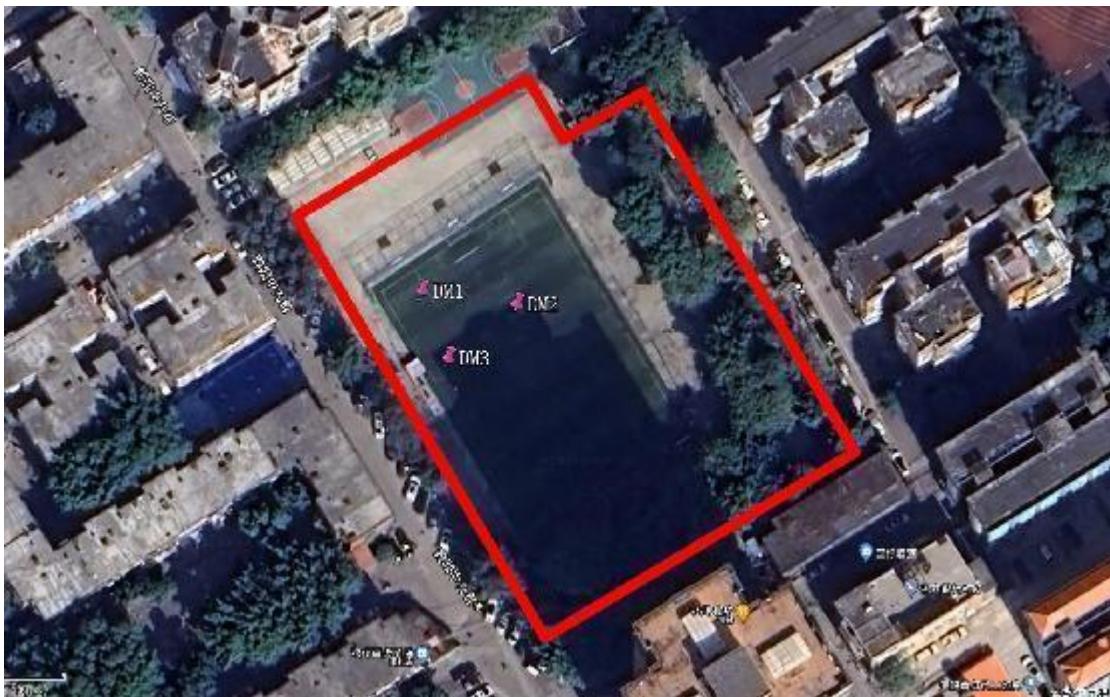
图 50 断面位置示意图（玫红色标记点）

为了进一步明确地块内地层堆积情况，我们在项目范围内修整断面3处，编号为DM1-DM3，具体情况如下：

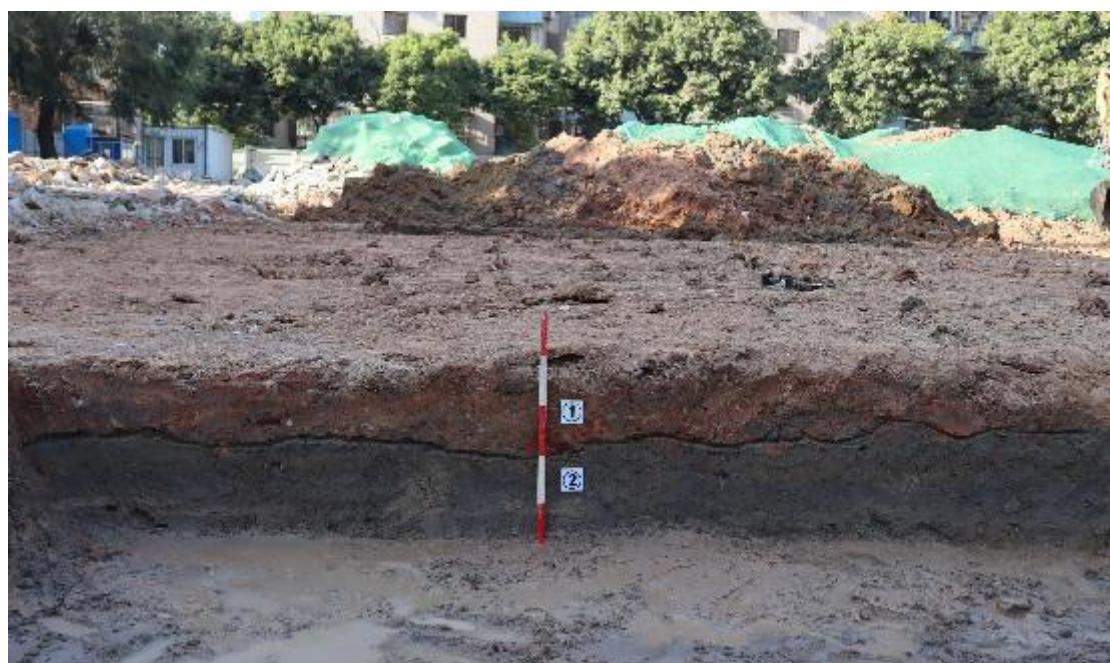
图 54 DM1 修整后全景照

DM1：位于地块内西北部，其中心坐标为：N $23^{\circ} 04' 39.15''$ ，E $113^{\circ} 14' 5.99''$ ；东西宽3.5米，高0.82米。地层依据土质、土色及包含物可分为两层，具体情况如下：

①层：垫土层，厚0.30–0.44米，为灰红色黏土，土质较疏松，内含砂砾、石子。

②层：黑泥层，厚0.36–0.50米，为灰黑色黏土，土质疏松，内含砂砾。该层下渗水严重，无法继续清理，故不及底。

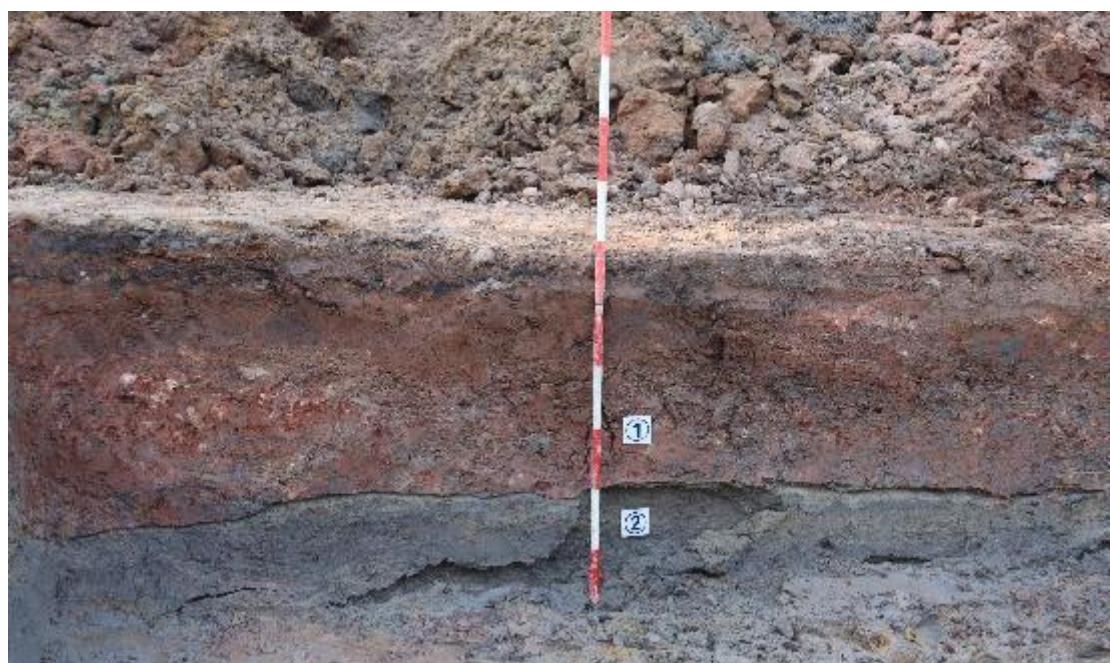
图 56 DM2 修整后全景照

DM2：位于地块内中部，其中心坐标为：N23° 04' 39.07"，E113° 14' 6.60"；东西宽3.5米，高1.25米。地层依据土质、土色及包含物可分为两层，具体情况如下：

①层：垫土层，厚0.70-1.02米，为灰红色黏土，土质较疏松，内含砂砾、石子。

②层：淤积层，厚0.28-0.42米，为灰黑色黏土，土质疏松，内含砂砾。该层下渗水严重，无法继续清理，故不及底。

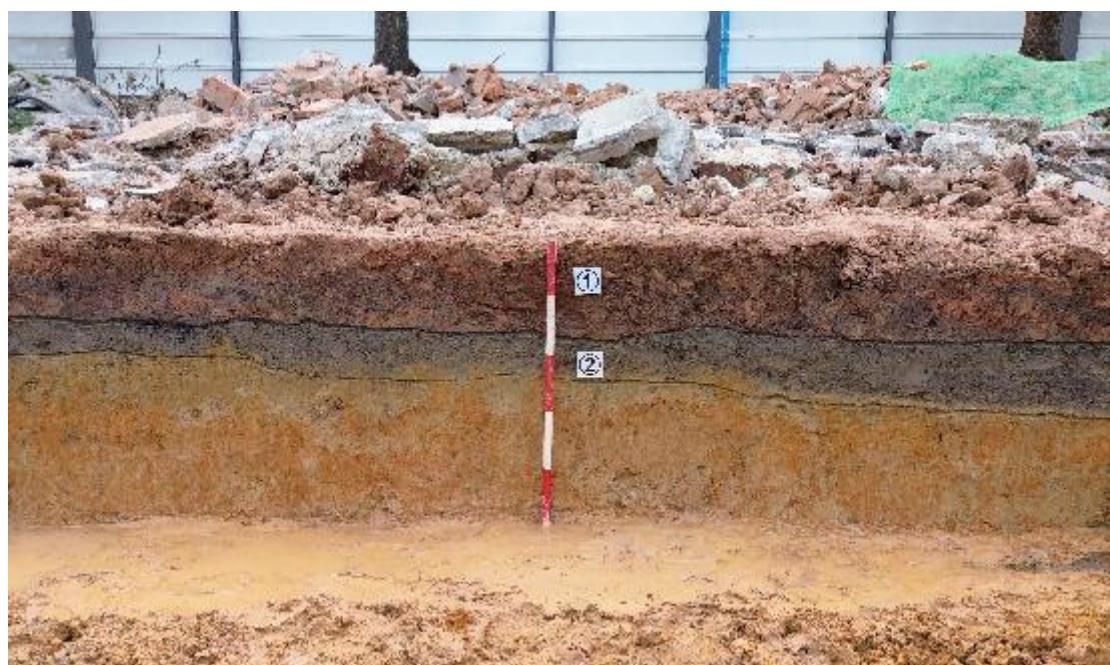
图 58 DM3 修整后全景照

DM3：位于地块内西部，其中心坐标为：N $23^{\circ} 04' 38.74''$ ，E $113^{\circ} 14' 6.15''$ ；南北长3.5米，高1.05米。地层依据土质、土色及包含物可分为两层，具体情况如下：

①层：垫土层，厚0.26–0.35米，为灰褐色黏土，土质较密，内含砂砾、石子。

②层：淤积层，厚0.14–0.25米，为灰黑色黏土，土质疏松，内含砂砾。以下为黄褐色黏土，土质致密、纯净，系生土。

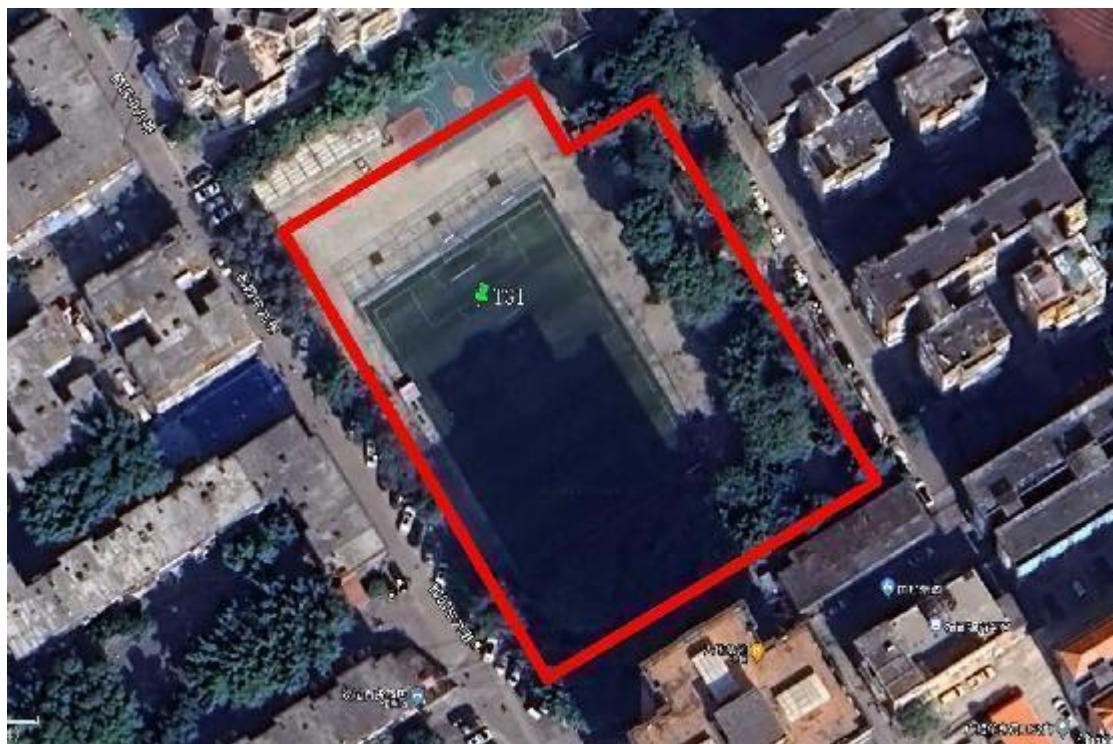
图 60 探沟分布示意图（绿色标记点）

根据实际情况，结合探孔勘探的结果，我们以在探区内布设探沟的方式进行考古勘探工作，以便进一步了解地块内地层堆积情况。我们在该地块探区内布置探沟 1 条，编号 TG1，具体情况如下：

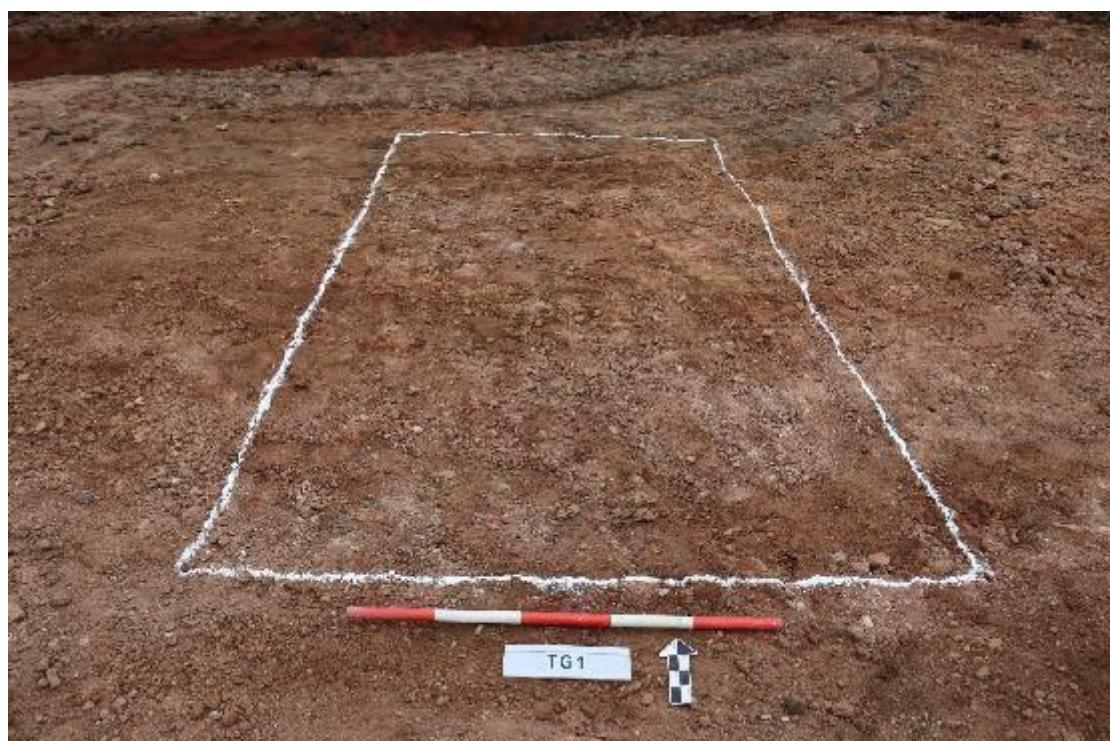
图 69 TG1 布设后全景（南-北）

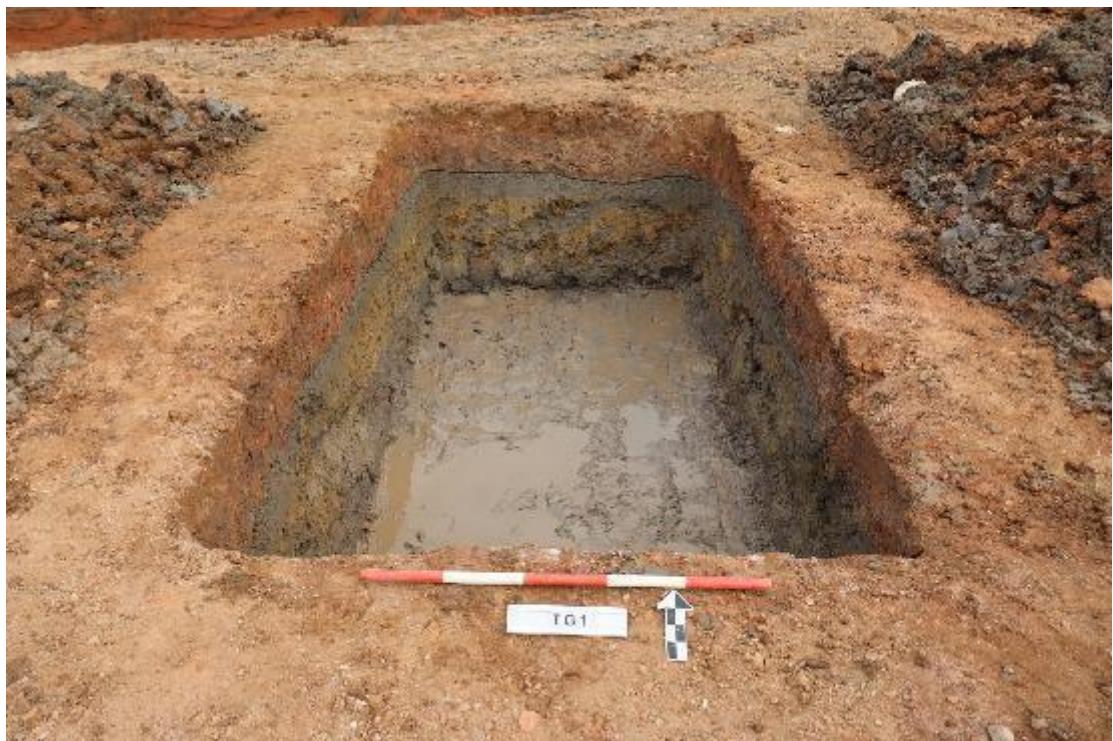
图 70 TG1 清理完成后全景（南-北）

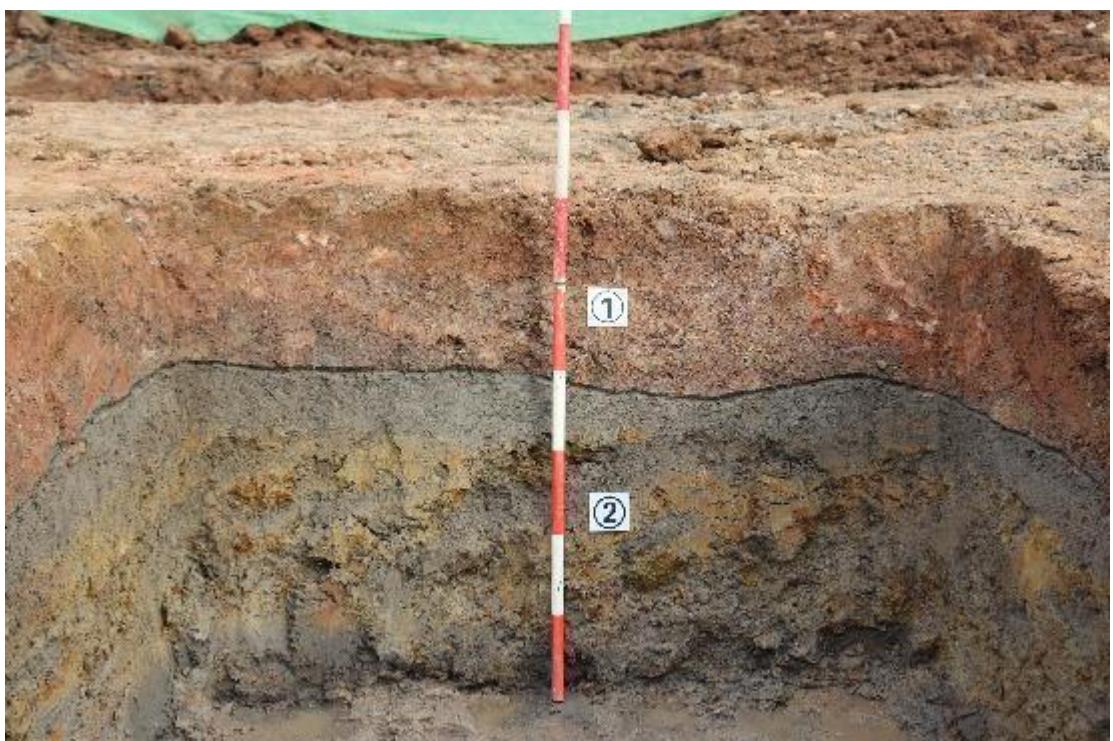
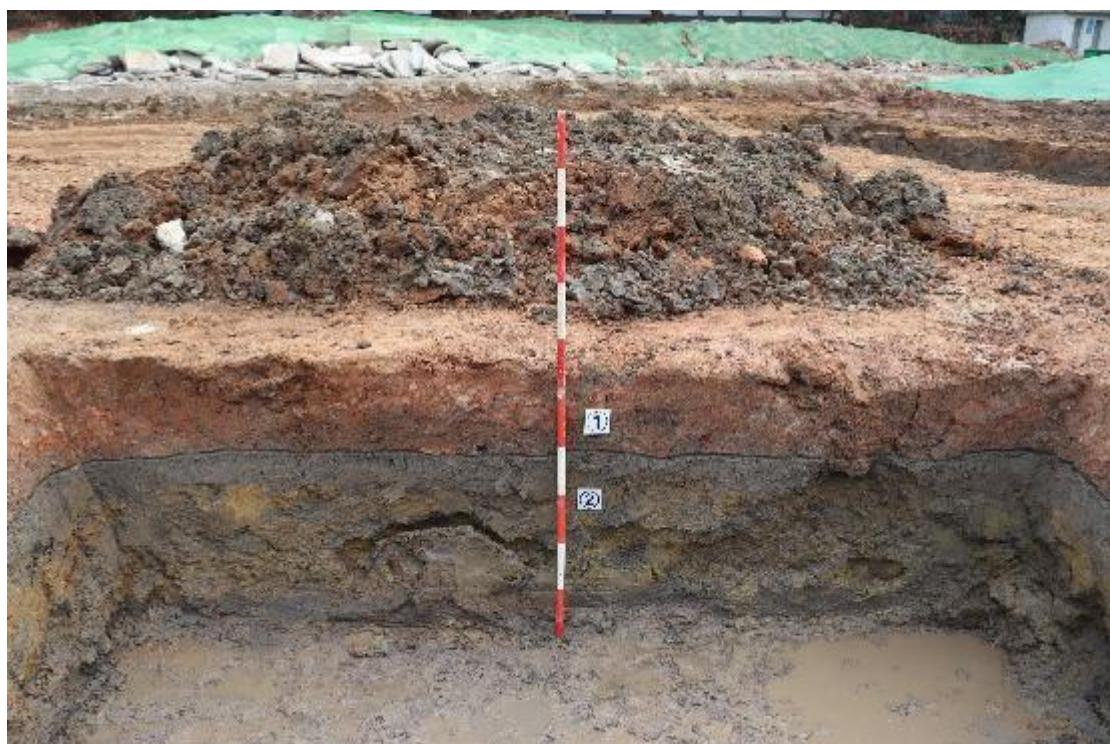
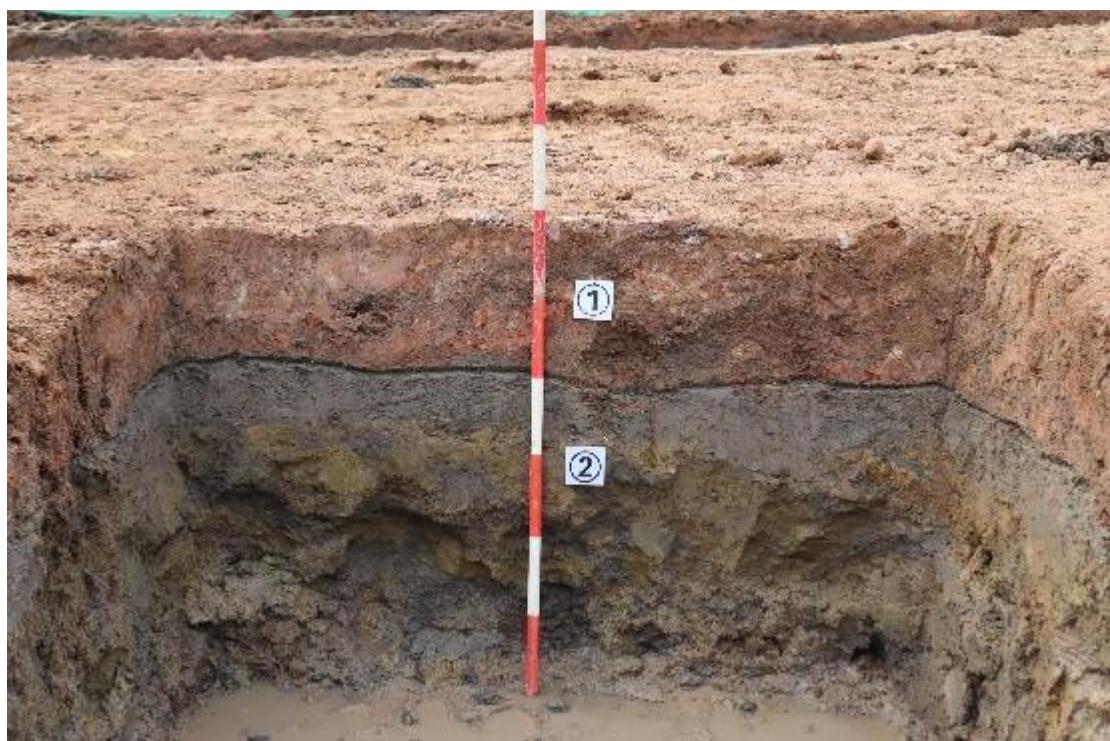
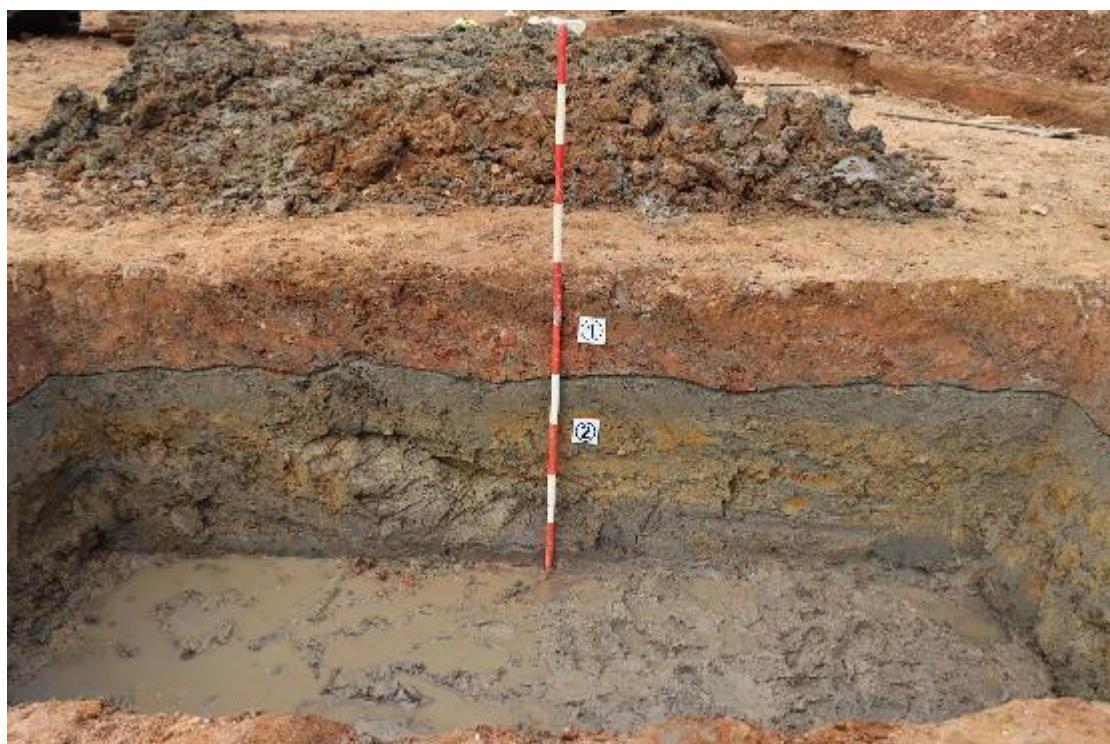
TG1: 位于地块内中部，其西南角坐标为：N $23^{\circ} 04' 39.23''$ ，E $113^{\circ} 14' 6.38''$ ；方向 0° ，规格 4×2 米，南北长4米，东西宽2米，面积8平方米。探沟地层堆积依据土质、土色及包含物可分为一层，具体情况如下：

①层：垫土层，厚0.35–0.45米，为灰红色黏土，土质较疏松，内含砂砾、石子。

②层：淤积层，厚0.75–0.83米，为灰黑色黏土，土质疏松，内含黄沙。该层下由于渗水严重，无法继续下挖，故不及底。

图 71 TG1 北壁剖面（南-北）

图 72 TG1 东壁剖面（西-东）

图 73 TG1 南壁剖面（北-南）

图 74 TG1 西壁剖面（东-西）
