荔湾区广船一期地块项目鹤园小区微改造工程
标段二（东区地下车库工程）

考古调查勘探工作报告

广州市文物考古研究院

二〇二四年一月

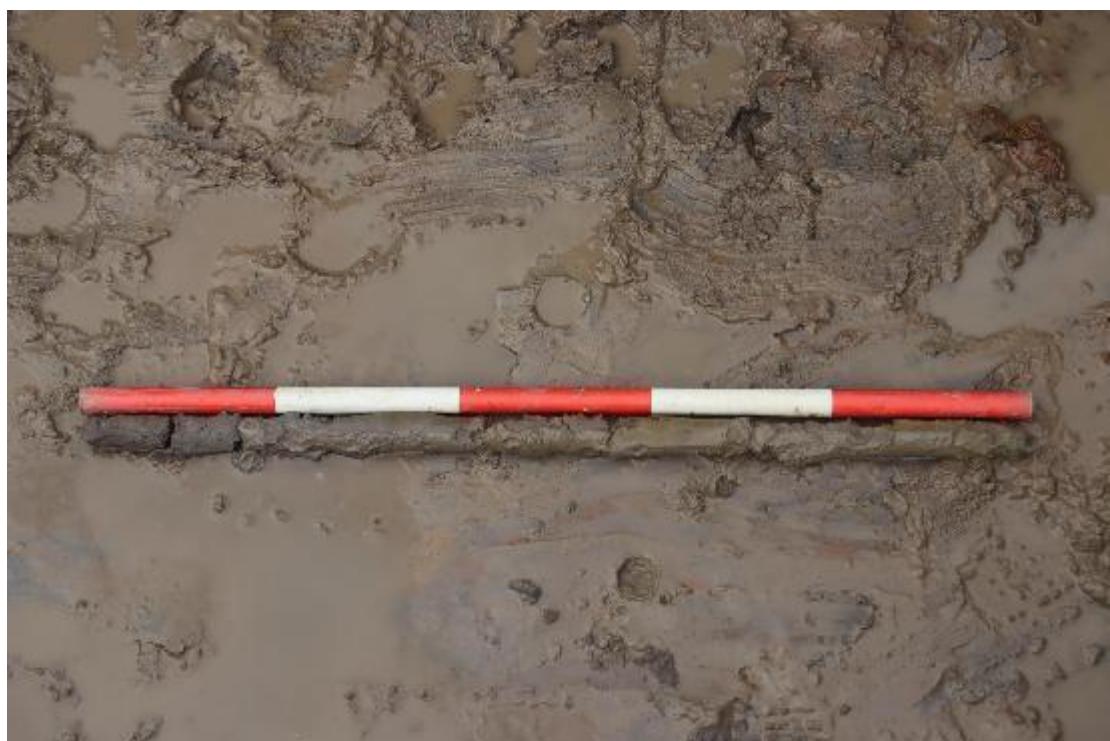
①层：垫土层，厚0.35–0.45米，为灰红色黏土，土质较疏松，内含砂砾、石子。

②层：淤积层，厚0.75–0.83米，为灰黑色黏土，土质疏松，内含黄沙。该层下由于渗水严重，无法继续下挖，故不及底。

图 75 TG1 底部探孔土样（一米标尺, 土样由左到右）
