花都区铜鼓坑以东片区做地项目 (启动区)
考古调查工作报告

广州市文物考古研究院

二〇二四年四月

项目名称：花都区铜鼓坑以东片区做地项目（启动区）
项目地点：广州市花都区花山镇铜鼓坑以东、全文路以西
建设单位：广州花都城市建设投资集团有限公司
项目领队：王慧
工作人员：田茂生、秦东辉、管仁义、郝建明、杜宏洲等
工作时间：2024年1月17日、4月12日
考古工作概况：

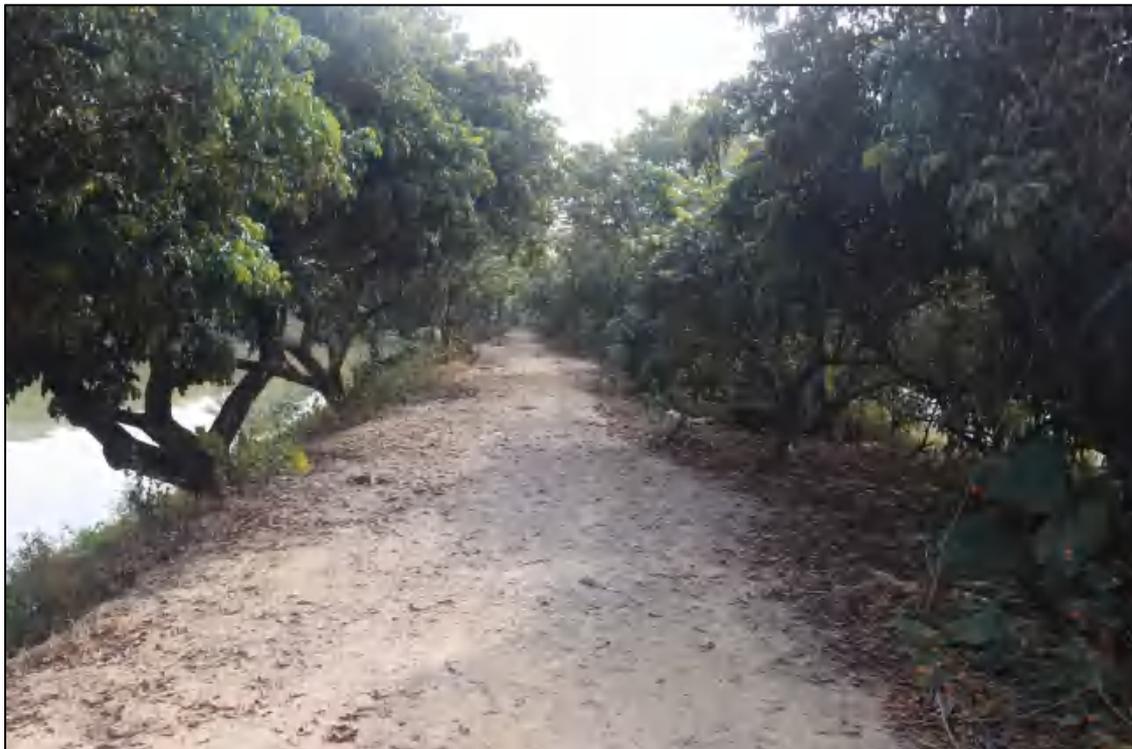
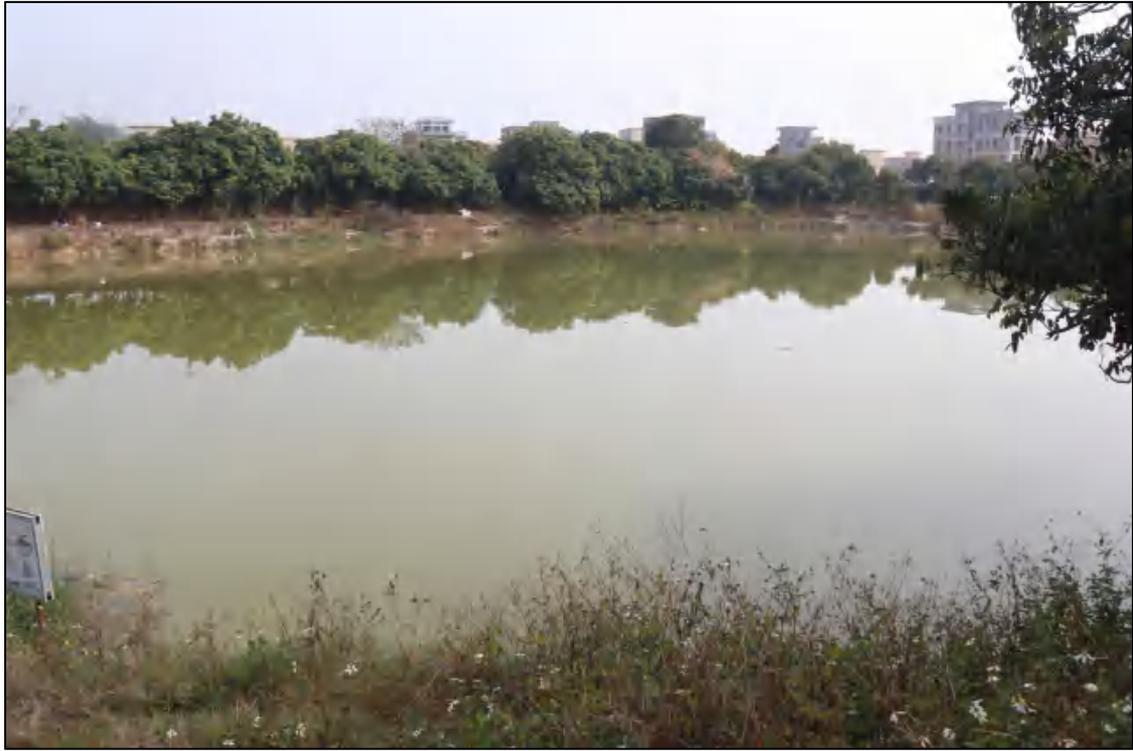
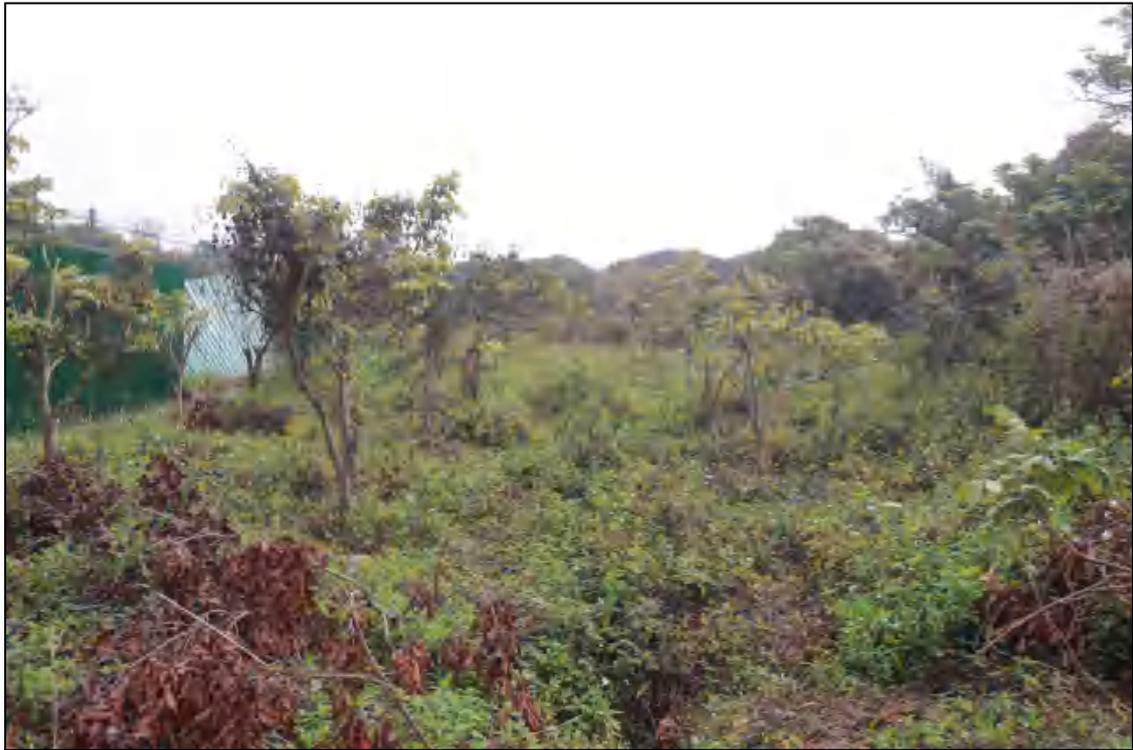
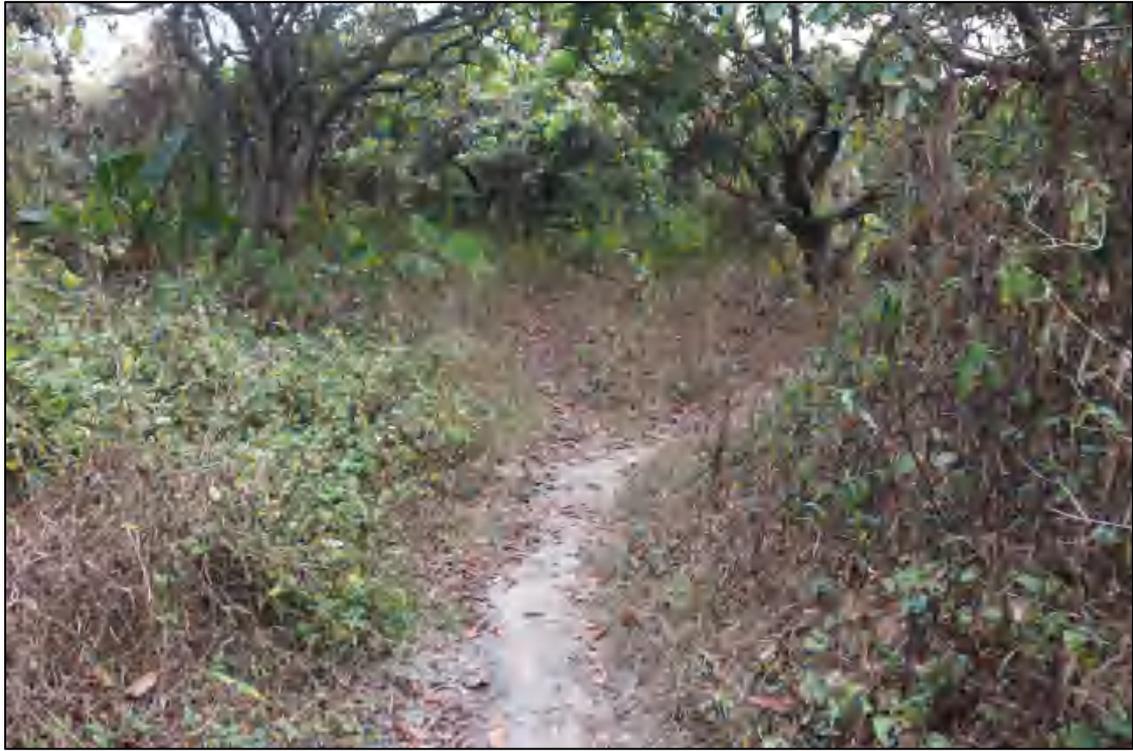
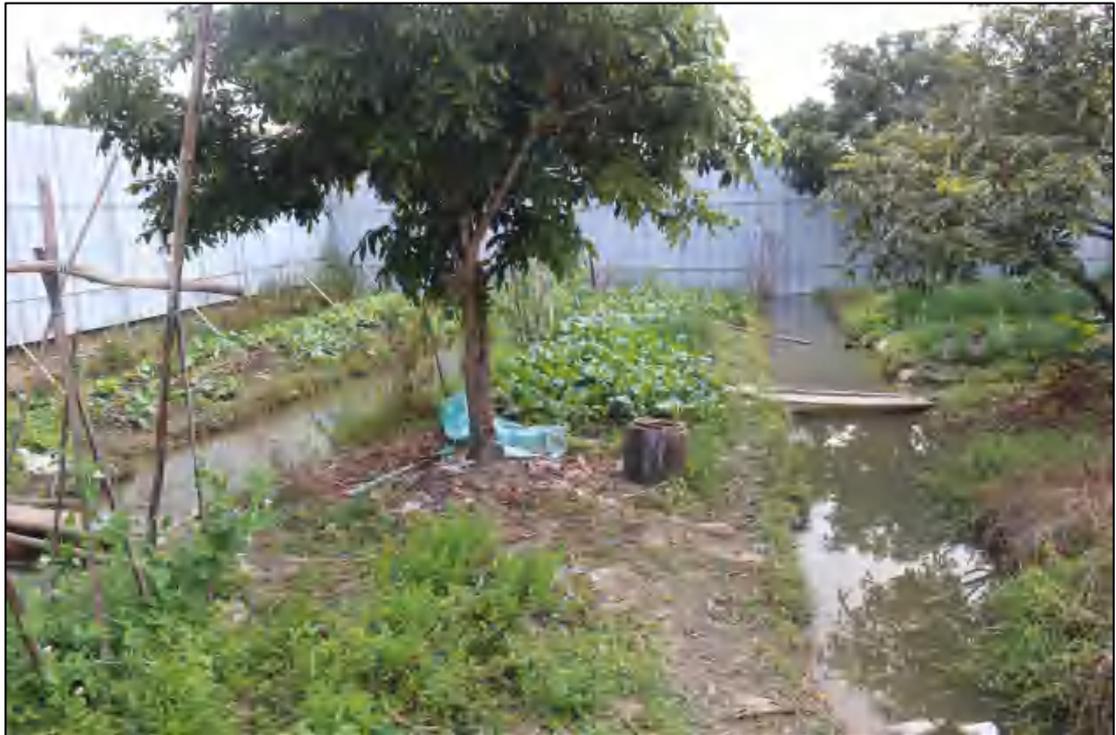
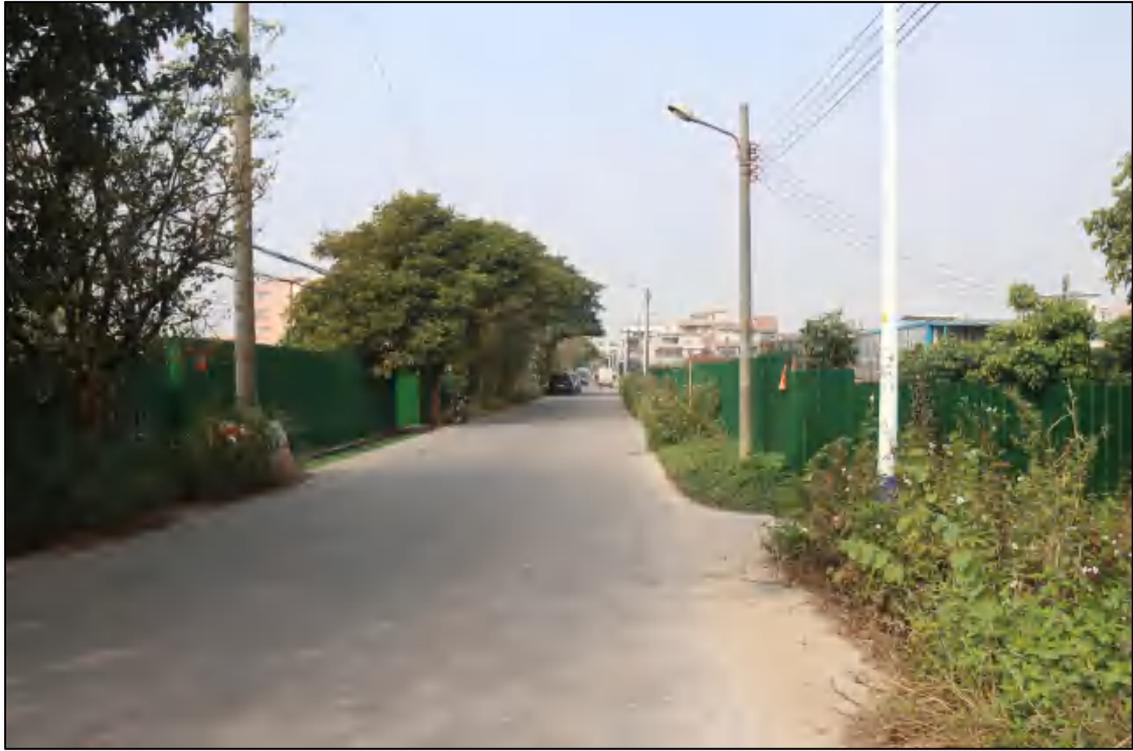
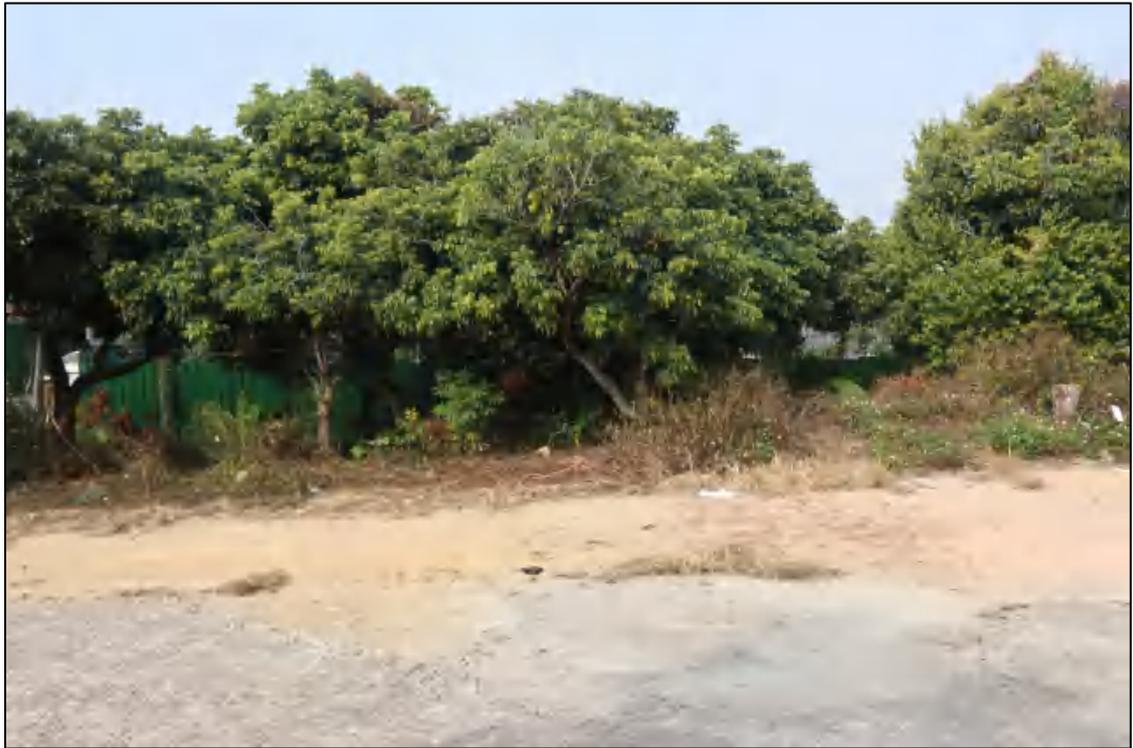
经调查，花都区铜鼓坑以东片区做地项目（启动区）位于广州市花都区花山镇铜鼓坑以东、全文路以西，中通快递广州分拨中心东北部。该项目总占地面积约99560平方米。该项目地块整体地势平坦，地块内有树苗种植基地、农田、少量鱼塘等。

调查时地表未发现不可移动文物和古代文化遗存。

图 7 地块东北部现状（西-东）

图 8 地块东北部现状（西南-东北）

图 9 地块东部现状（西-东）

图 10 地块东部现状（西-东）

图 11 地块东部现状（西-东）

图 12 地块西部现状（东-西）

图 13 地块中部现状（北-南）

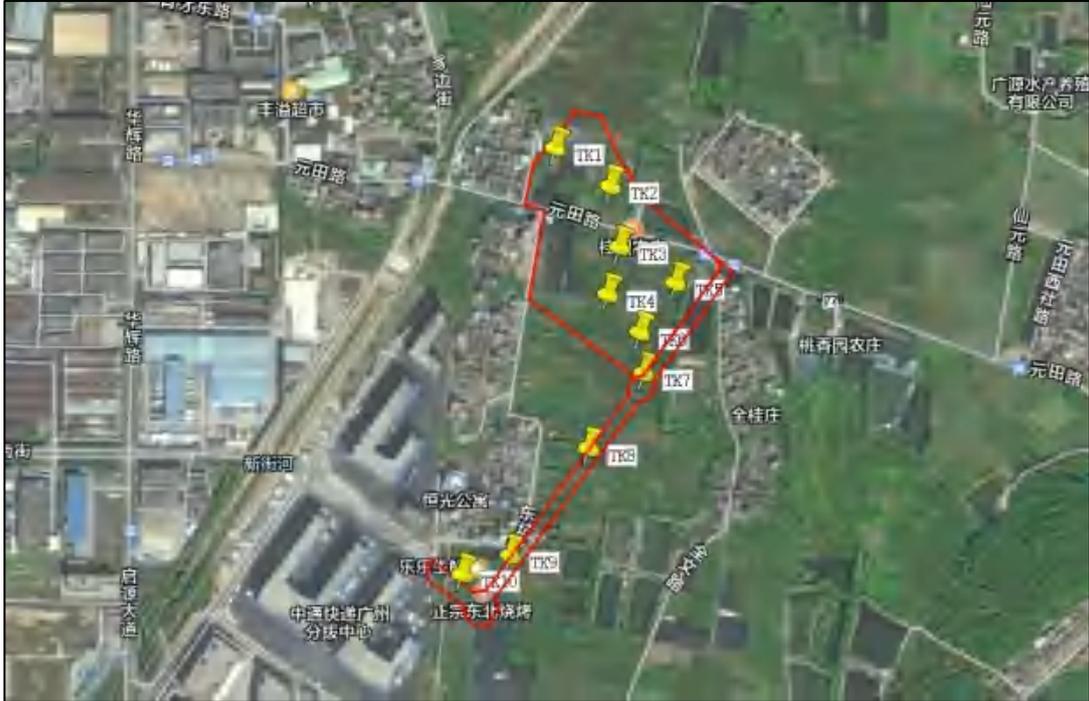
为了进一步掌握项目地块内的地层堆积情况，根据现场实际情况，我们在地块内布设 10 个试探探孔，分别编号为 TK1-TK10，其具体情况如下：

图 14 地块内试探探孔位置示意图（黄色标记点）

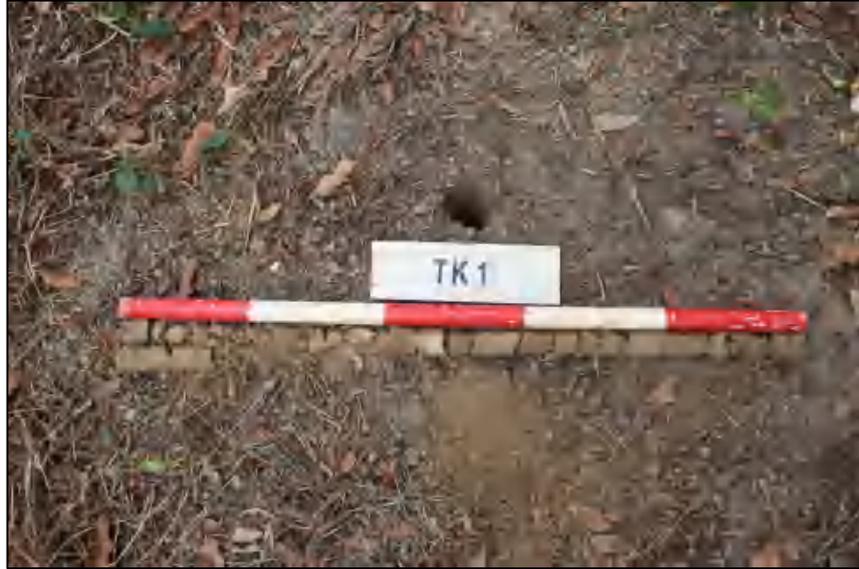
TK1: 位于地块西北部,探孔中心坐标为:N23° 27' 24.22",E113° 17' 13.63"。
地层堆积情况如下:

①层: 表土层,距地表 0-1.2 米,厚约 1.2 米,灰黄褐色相间黏土,土质疏松,含有植物根茎、沙粒。勘探至 1.2 米遇石块,土样无法提取。

图 16 TK1 土样 (标杆长 1.0 米,土样由左上到右下)

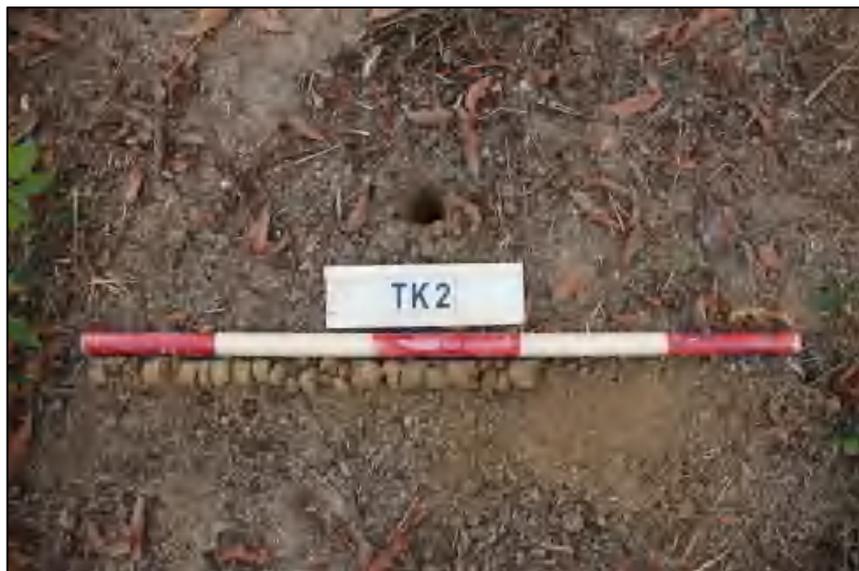
TK2: 位于地块北部,探孔中心坐标为:N23° 27' 22.09",E113° 17' 16.94"。
地层堆积情况如下:

①层: 表土层,距地表 0-0.6 米,厚约 0.6 米,灰黄褐色相间黏土,土质疏松,含有植物根茎、沙粒。勘探至 0.6 米遇石块,土样无法提取。

图 17 TK2 土样 (标杆长 1.0 米,土样由左到右)

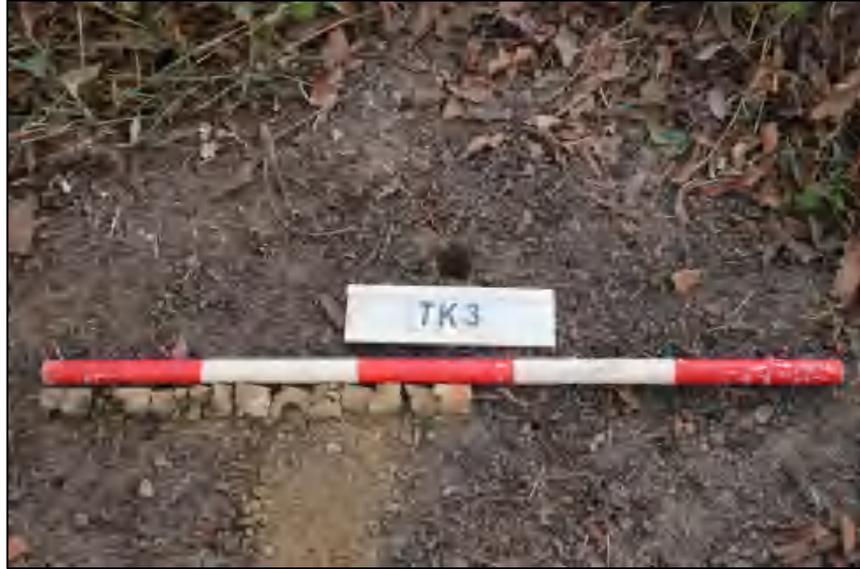
TK3: 位于地块中北部,探孔中心坐标为:N23° 27' 18.69",E113° 17' 17.52"。
地层堆积情况如下:

①层: 表土层,距地表 0-0.55 米,厚约 0.55 米,土色杂乱,土质疏松,含有植物根茎、沙粒。勘探至 0.55 米遇石块,土样无法提取。

图 18 TK3 土样 (标杆长 1.0 米,土样由左到右)

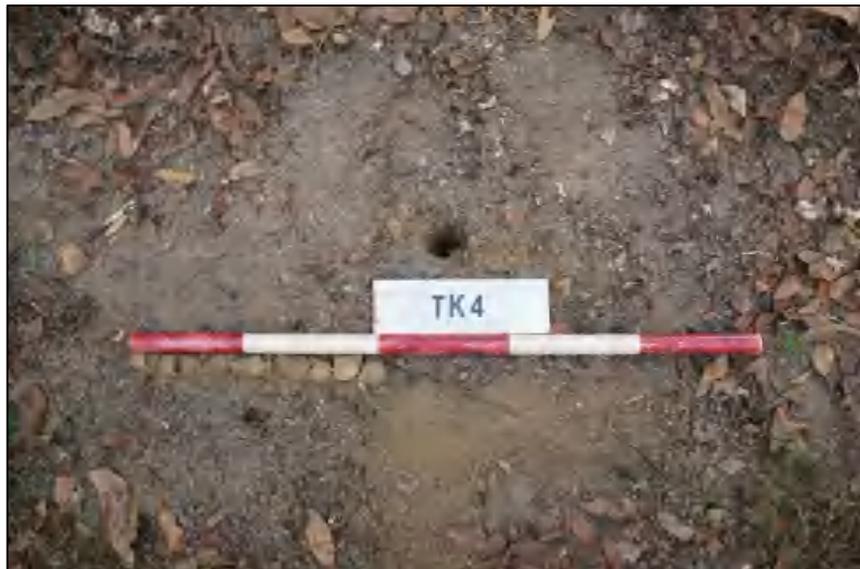
TK4: 位于地块中北部,探孔中心坐标为:N23° 27' 16.10",E113° 17' 16.79"。
地层堆积情况如下:

①层: 表土层,距地表 0-0.4 米,厚约 0.4 米,灰黄褐色相间黏土,土质疏松,含有植物根茎、沙粒。勘探至 0.4 米遇石块,土样无法提取。

图 19 TK4 土样 (标杆长 1.0 米,土样由左到右)

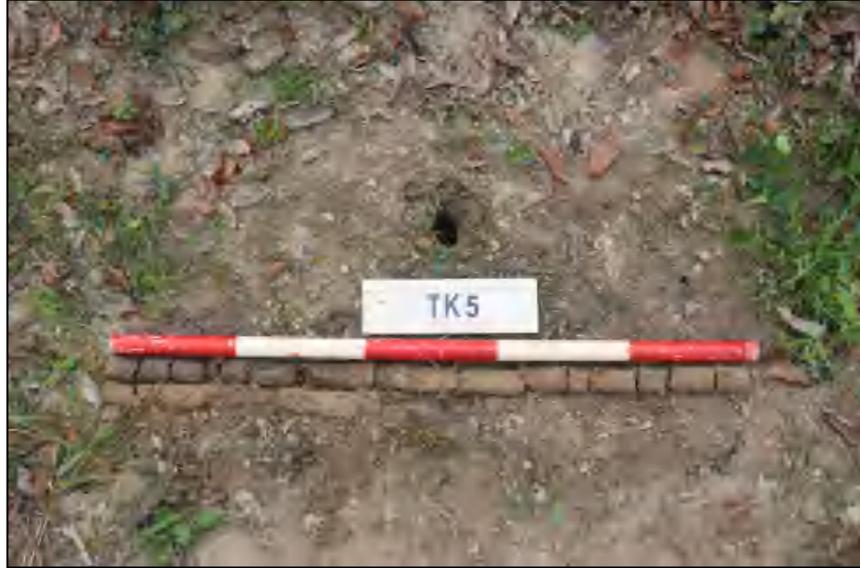
TK5: 位于地块东北部,探孔中心坐标为:N23° 27' 16.70",E113° 17' 20.92"。
地层堆积情况如下:

①层: 表土层,深 0-0.4 米,厚 0.4 米,灰褐色黏土,土质疏松,含有植物根茎、沙粒;②层: 冲积层,深 0.4-1.4 米,厚约 1.0 米,黄褐色沙土,土质较疏松,含大量沙粒,含水量较大。勘探至 1.4 米遇水,土样无法提取。

图 20 TK5 土样 (标杆长 1.0 米,土样由左上到右下)

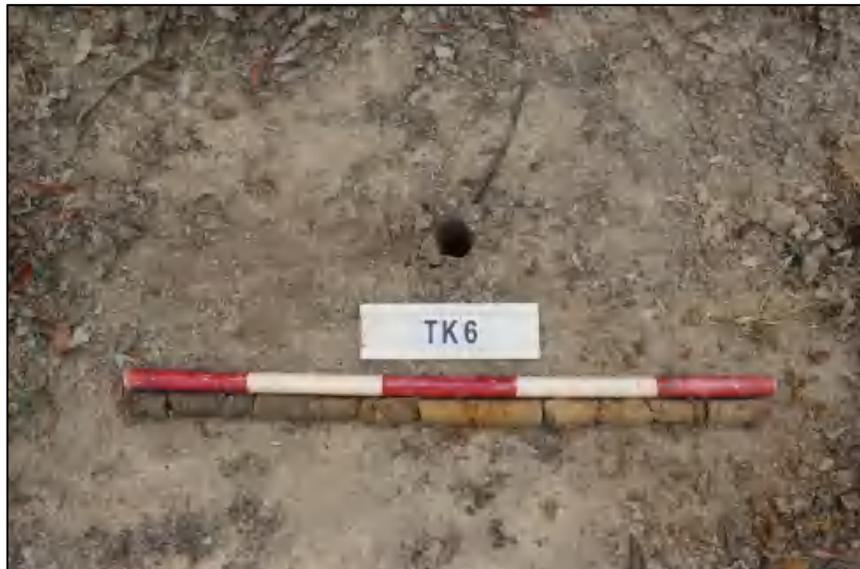
TK6: 位于地块东部,探孔中心坐标为:N23° 27' 13.98",E113° 17' 18.72"。
地层堆积情况如下:

①层: 表土层,深 0-0.3 米,厚约 0.3 米,灰褐色黏土,土质疏松,含有植物根茎、沙粒。②层: 冲积层,深 0.3-1.0 米,厚约 0.7 米,黄褐色沙土,土质较疏松,含大量沙粒。勘探至 1.0 米遇水,土样无法提取。

图 21 TK6 土样 (标杆长 1.0 米,土样由左到右)

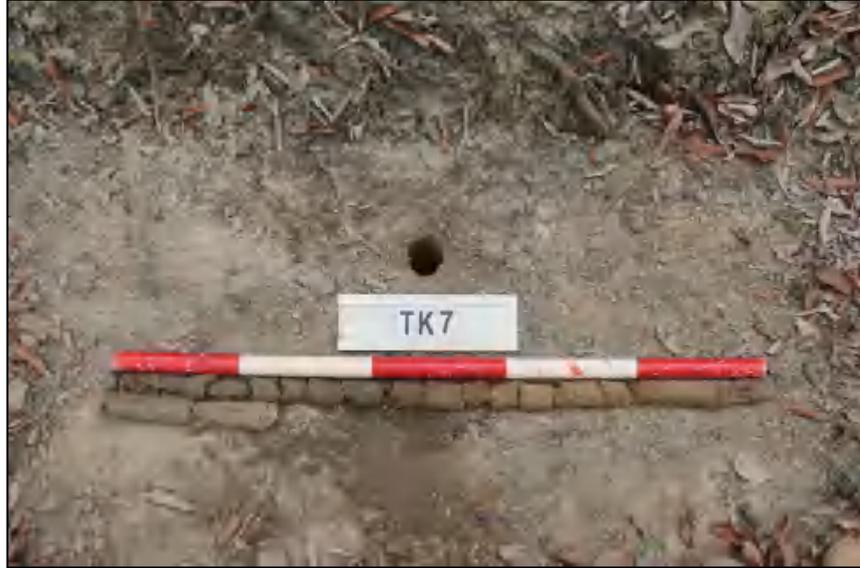
TK7: 位于地块东部, 探孔中心坐标为:N23° 27' 11.71", E113° 17' 18.95"。
地层堆积情况如下:

①层: 表土层, 距地表 0-0.4 米, 厚约 0.4 米, 灰褐色黏土, 土质疏松, 含有植物根茎、沙粒; ②层: 冲积层, 深 0.4-1.3 米, 厚约 0.9 米, 黄褐色沙土, 土质较疏松, 含大量沙粒, 含水量较大。勘探至 1.3 米遇水, 土样无法提取。

图 22 TK7 土样 (标杆长 1.0 米, 土样由左上到右下)

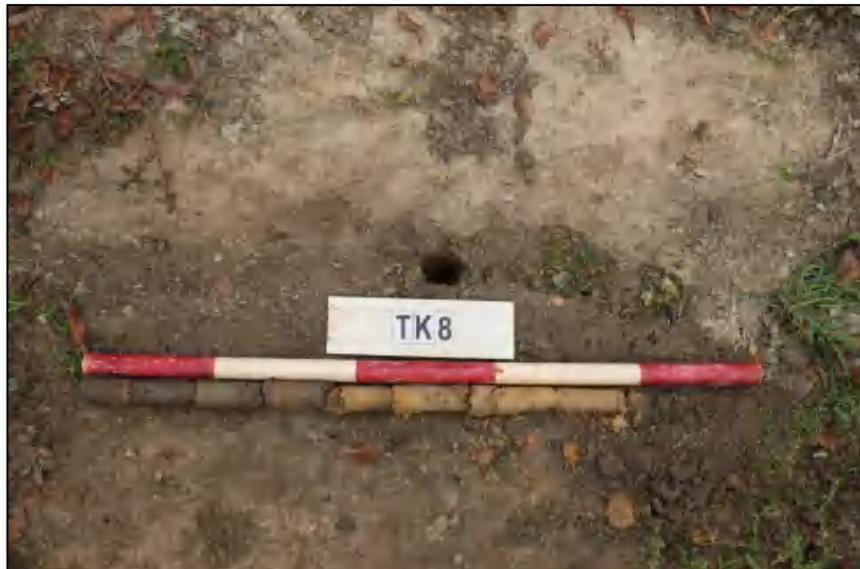
TK8: 位于地块东部, 探孔中心坐标为:N23° 27' 07.50", E113° 17' 15.63"。
地层堆积情况如下:

①层: 表土层, 距地表 0-0.4 米, 厚约 0.4 米, 灰褐色黏土, 土质疏松, 含有植物根茎、沙粒; ②层: 冲积层, 深 0.4-0.8 米, 厚约 0.4 米, 黄褐色沙土, 土质较疏松, 含大量沙粒。勘探至 0.8 米遇水, 土样无法提取。

图 23 TK8 土样 (标杆长 1.0 米, 土样由左到右)

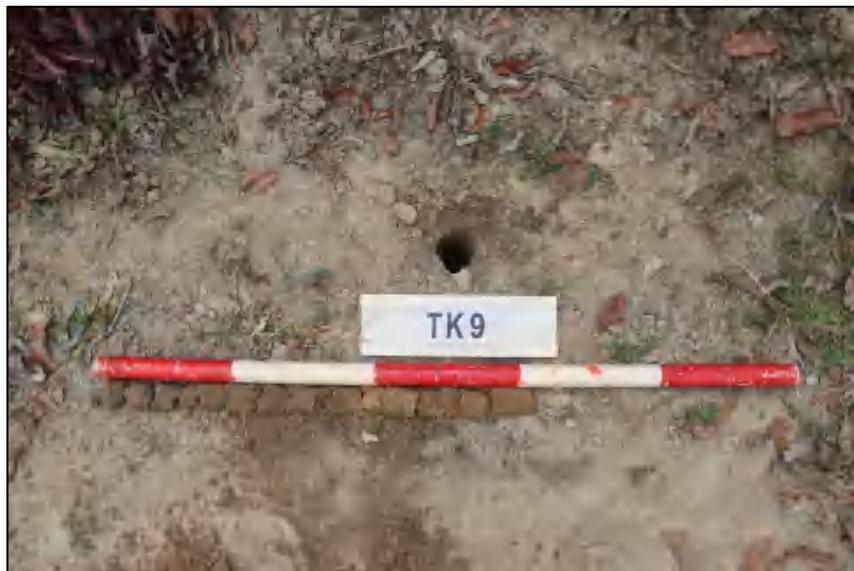
TK9: 位于地块南部, 探孔中心坐标为:N23° 27' 01.59", E113° 17' 10.93"。地层堆积情况如下:

①层: 表土层, 距地表 0-0.4 米, 厚约 0.4 米, 灰褐色黏土, 土质疏松, 含有植物根茎、沙粒; ②层: 冲积层, 深 0.4-0.6 米, 厚约 0.2 米, 黄褐色沙土, 土质较疏松, 含大量沙粒。勘探至 1.4 米遇水, 土样无法提取。

图 24 TK9 土样 (标杆长 1.0 米, 土样由左到右)

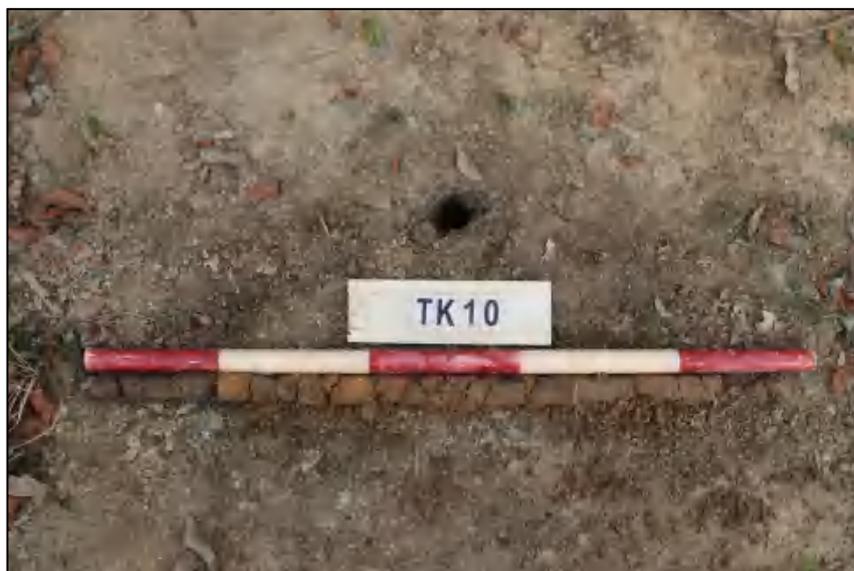
TK10: 位于地块西南部, 探孔中心坐标为:N23° 27' 00.49", E113° 17' 08.00"。地层堆积情况如下:

①层: 表土层, 距地表 0-0.2 米, 厚约 0.2 米, 灰褐色黏土, 土质疏松, 含有植物根茎、沙粒; ②层: 冲积层, 深 0.2-0.85 米, 厚约 0.65 米, 黄褐色沙土, 土质较疏松, 含大量沙粒。勘探至 0.85 米遇水, 土样无法提取。

图 25 TK10 土样 (标杆长 1.0 米, 土样由左到右)
