广州城市轨道交通8号线东延工程(万胜围-莲花)

考古调查工作报告

广州市文物考古研究院

二〇二四年七月

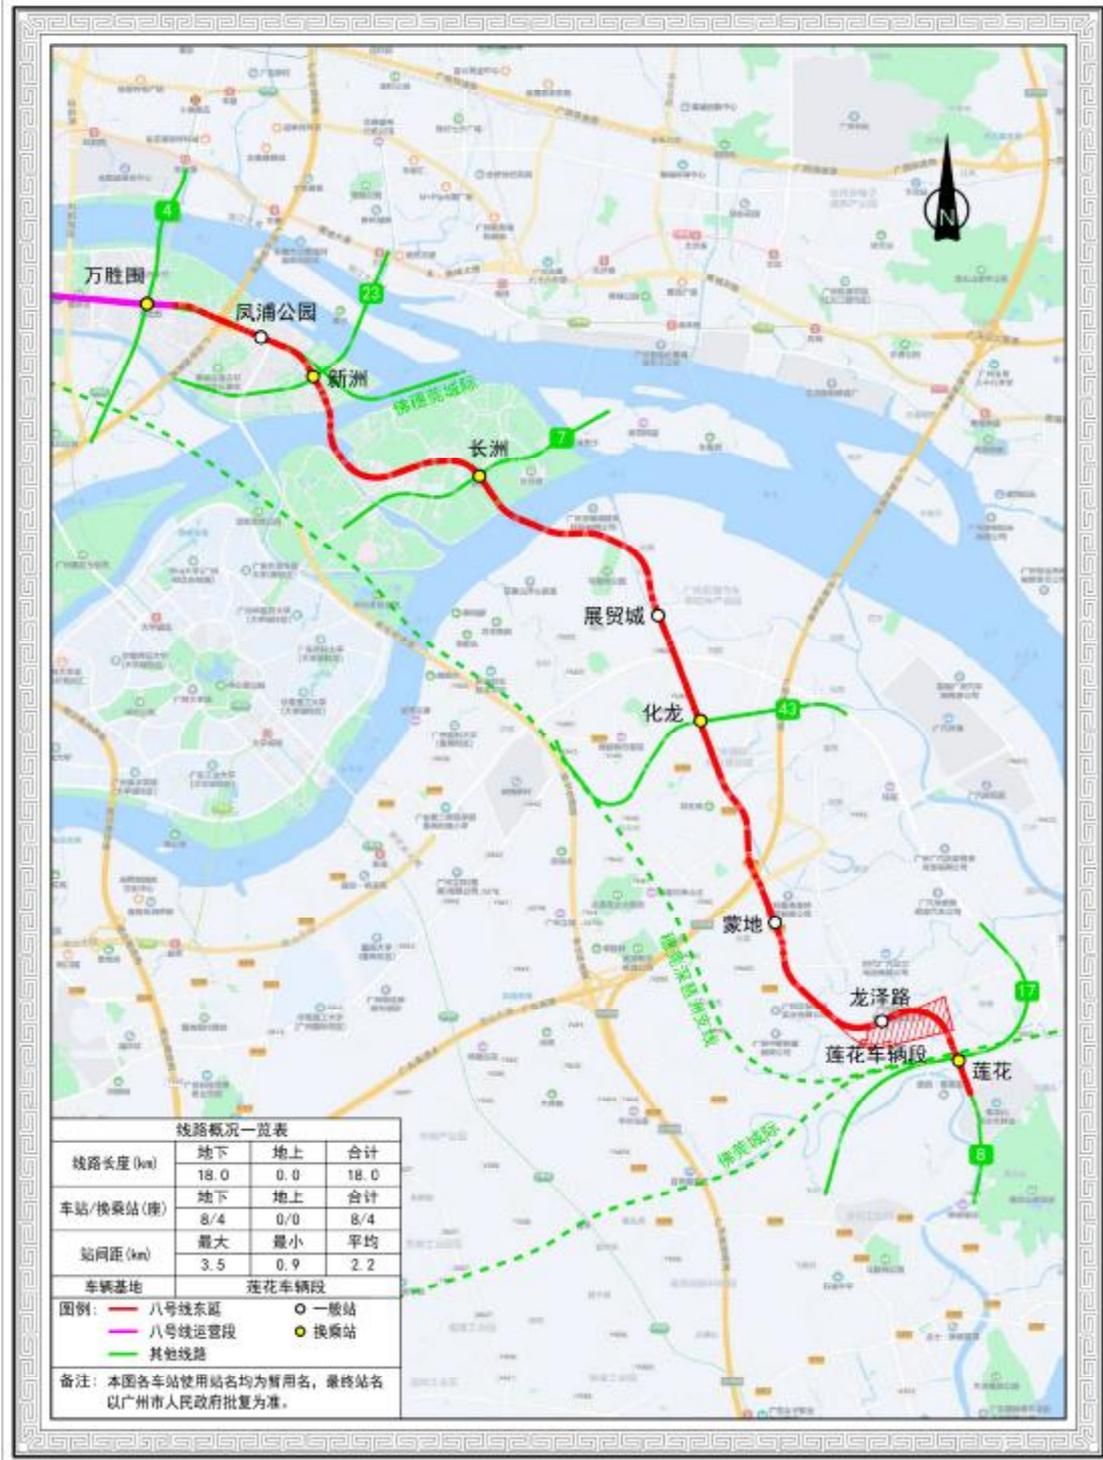
图 4 工程项目线路走向示意图（建设单位提供）

广州市城市轨道交通8号线东延工程线路走向示意图

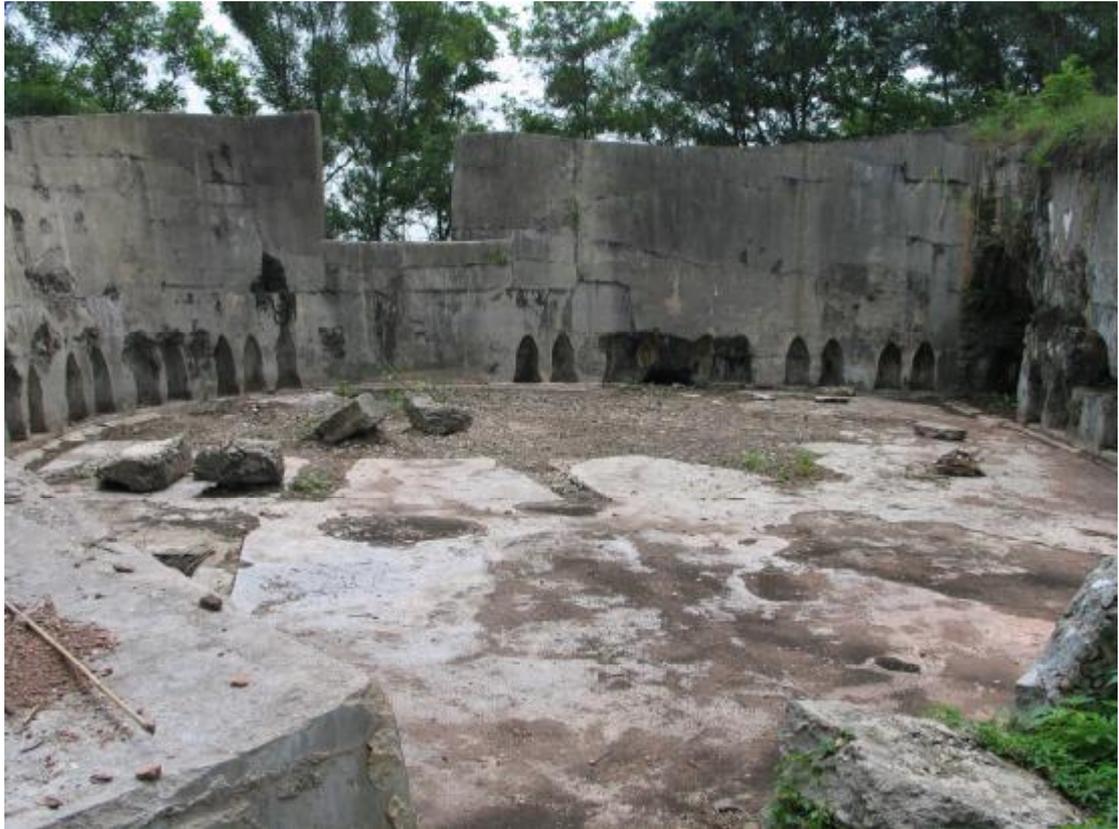
图 5 2016 年沙路炮台兵岗 2 号炮台清理后全景（西-东）

2016年3-8月，广州市文物考古研究院联合番禺区文物管理办公室对广州市文物保护单位番禺沙路炮台进行了考古勘探和发掘，清理炮台9座，全面摸清了炮台的分布和保存状况，为下一步编制保护规划提供了科学依据。

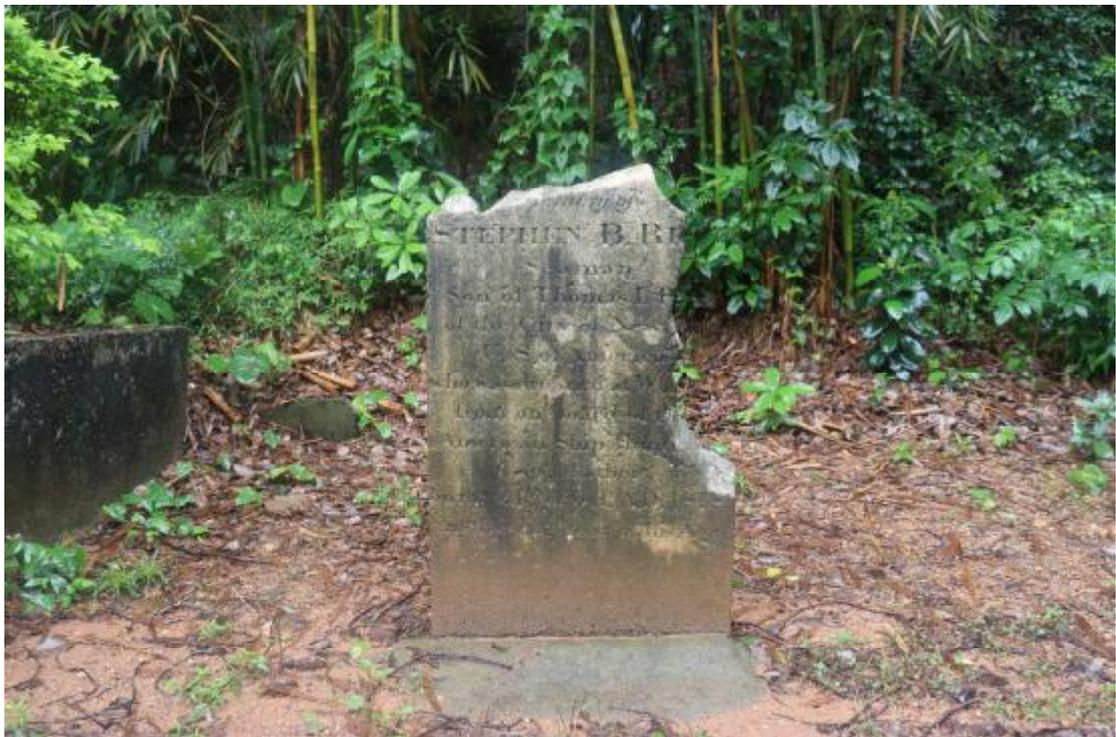
图 6 2024 年新发现的外国人公墓 M4 及其后青石墓碑全景（东-西）

2024年3-6月，广州市文物考古研究院对黄埔区省级文保单位外国人公墓所在的竹岗进行了考古调查勘探工作。在现有外国人墓地周边新发现外国人墓6座，均有墓碑，在竹岗及马鞍岗发现有地表建筑清墓22座。考古勘探在现有外国人墓地南部（竹岗南坡）发现清代墓葬65座，清墓散落石构件（石碑、麻石等）9处。

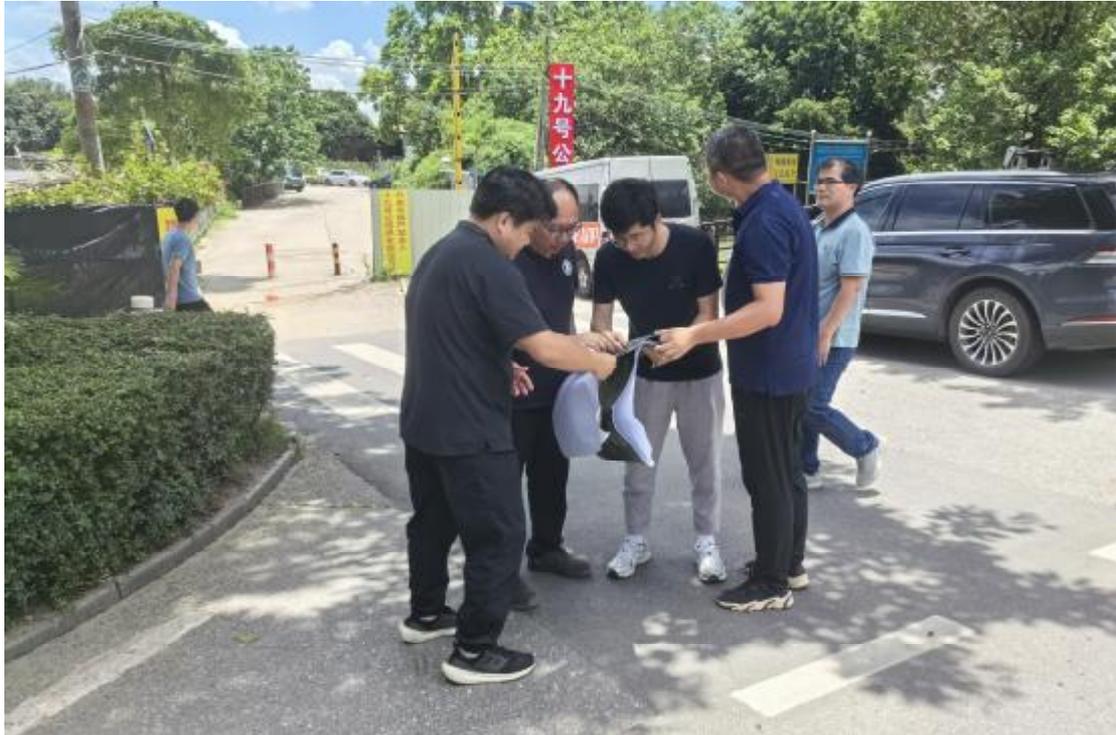
万胜围明挖段位于广州市海珠区琶洲新马路和新港东路交叉口，万胜广场东北部。该明挖段范围内地势平坦，为现有新港东路，地表为水泥硬化面、绿化等，不在我市地下文物埋藏区内。

图 8 工作人员确认万胜围明挖段范围（西北-东南）

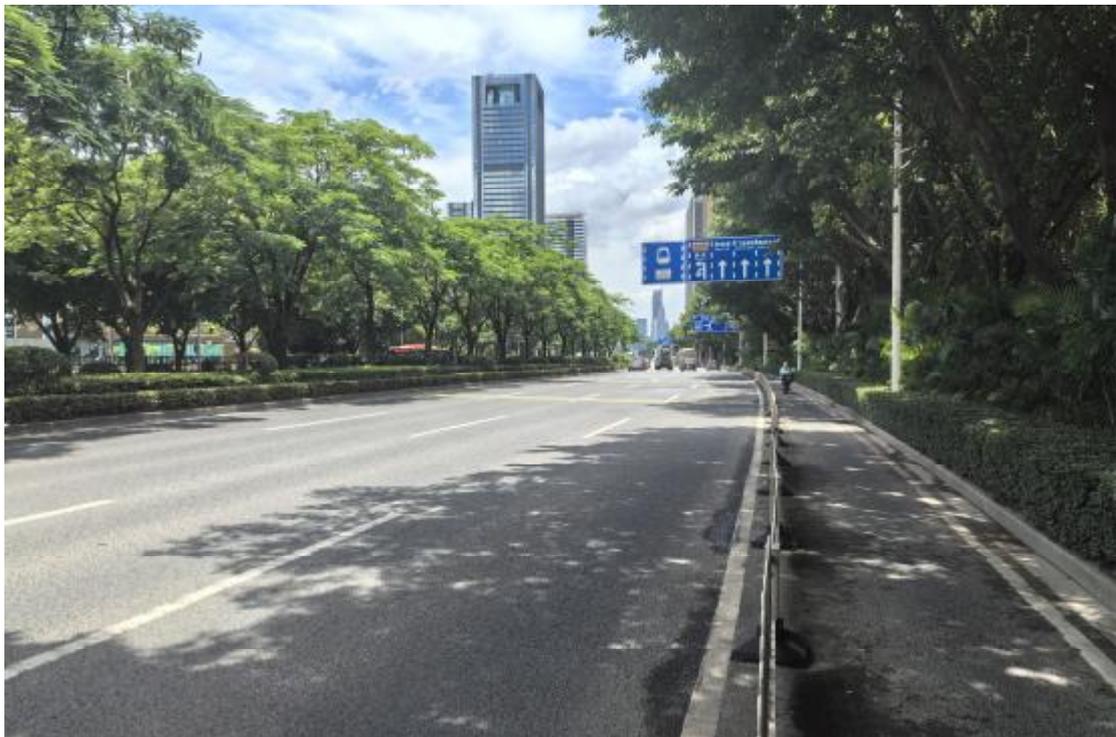
图 9 万胜围明挖段现状（东-西）

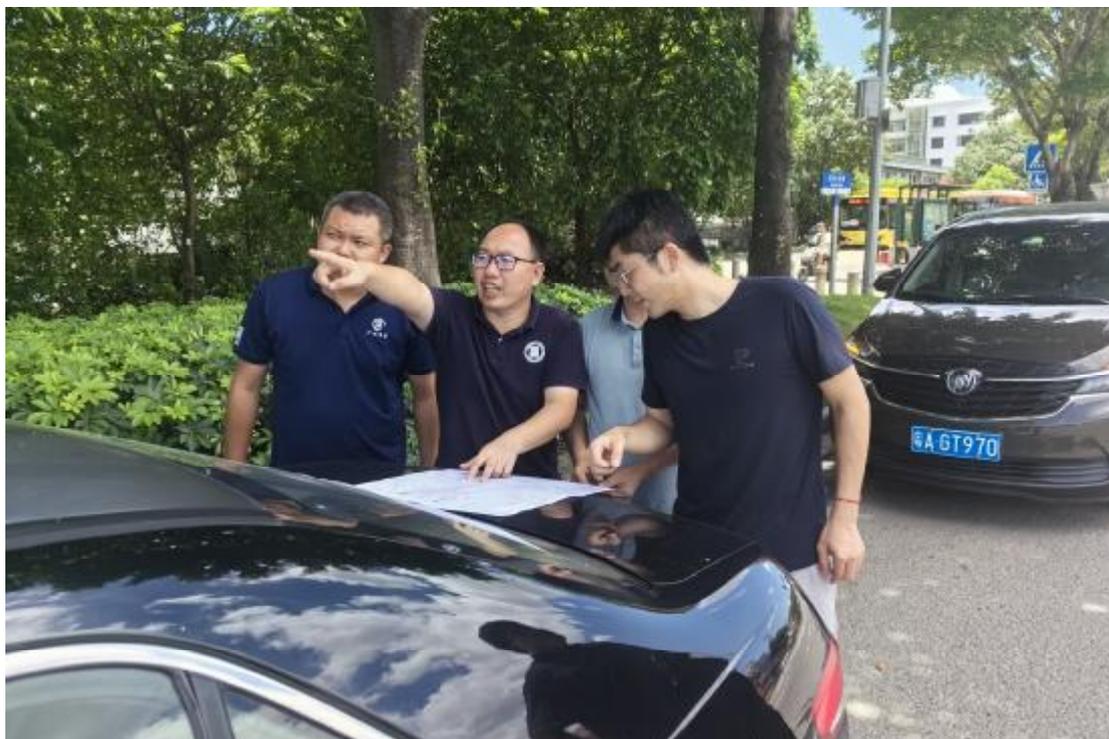
凤浦公园站位于广州市海珠区珠投一横路和新港东路交叉口，海珠科技大楼以南。该站点范围内地势平坦，为现有新港东路，地表为水泥硬化面、绿化等，不在我市地下文物埋藏区内。

图 10 工作人员确认凤浦公园站范围（西南-东北）

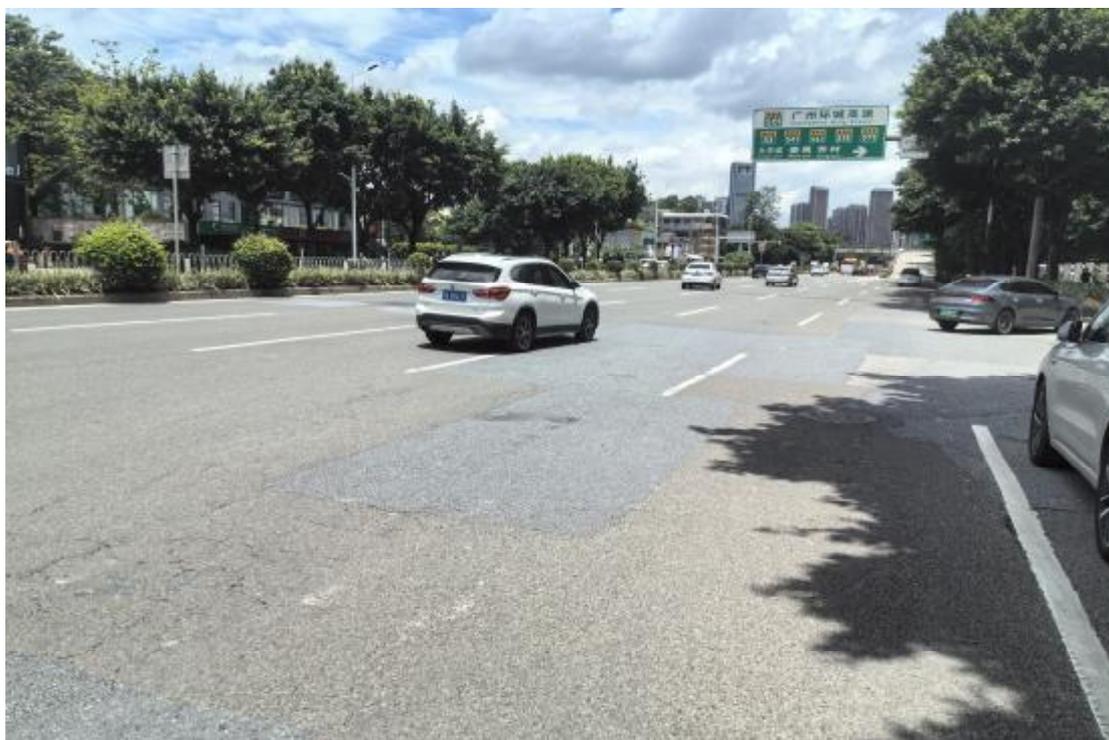
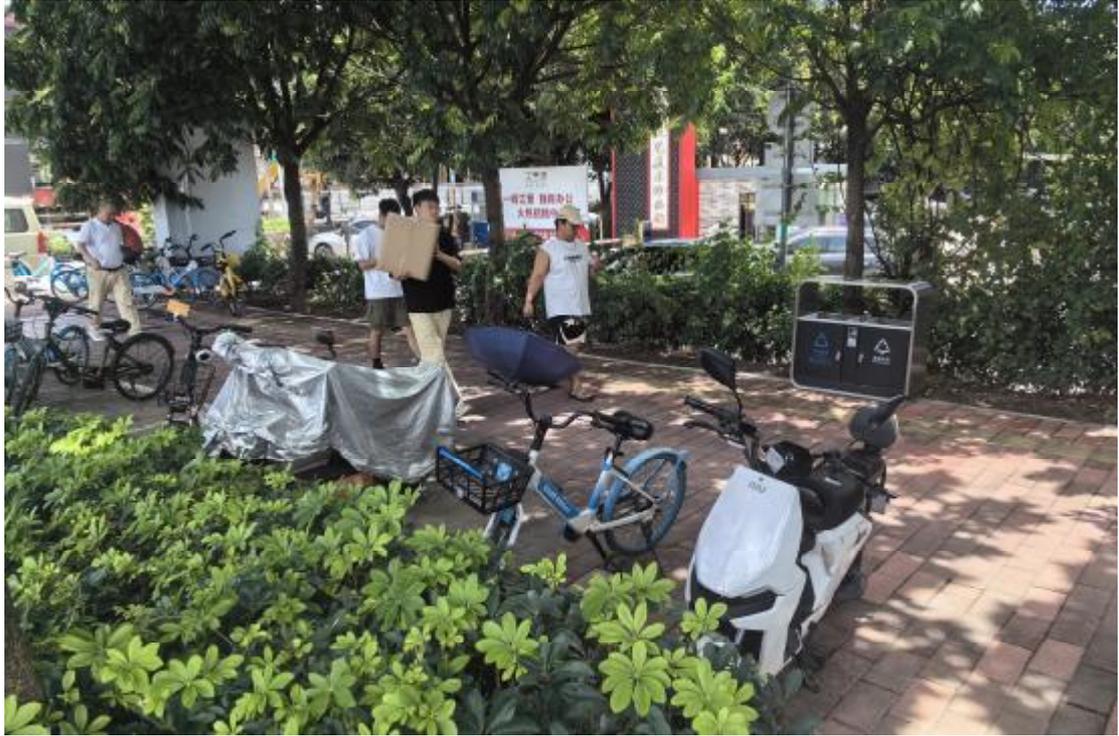
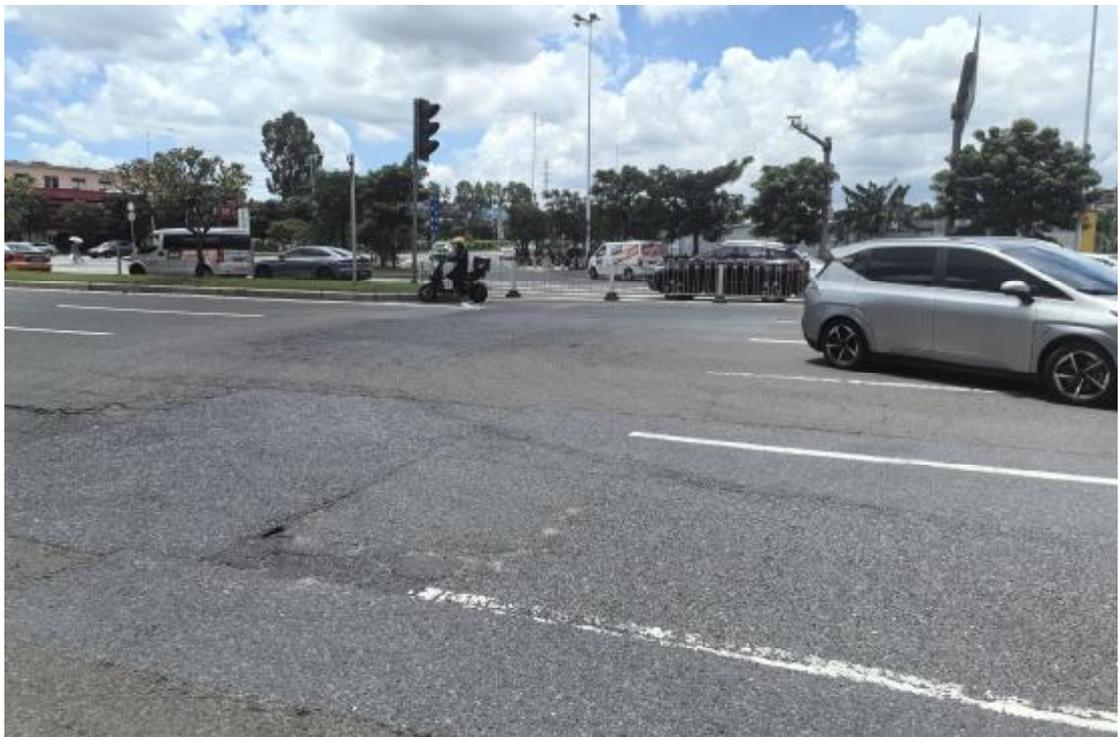
图 11 凤浦公园站现状（东南-西北）

图 12 凤浦公园站现状（南-北）

图 13 凤浦公园站现状（西北-东南）

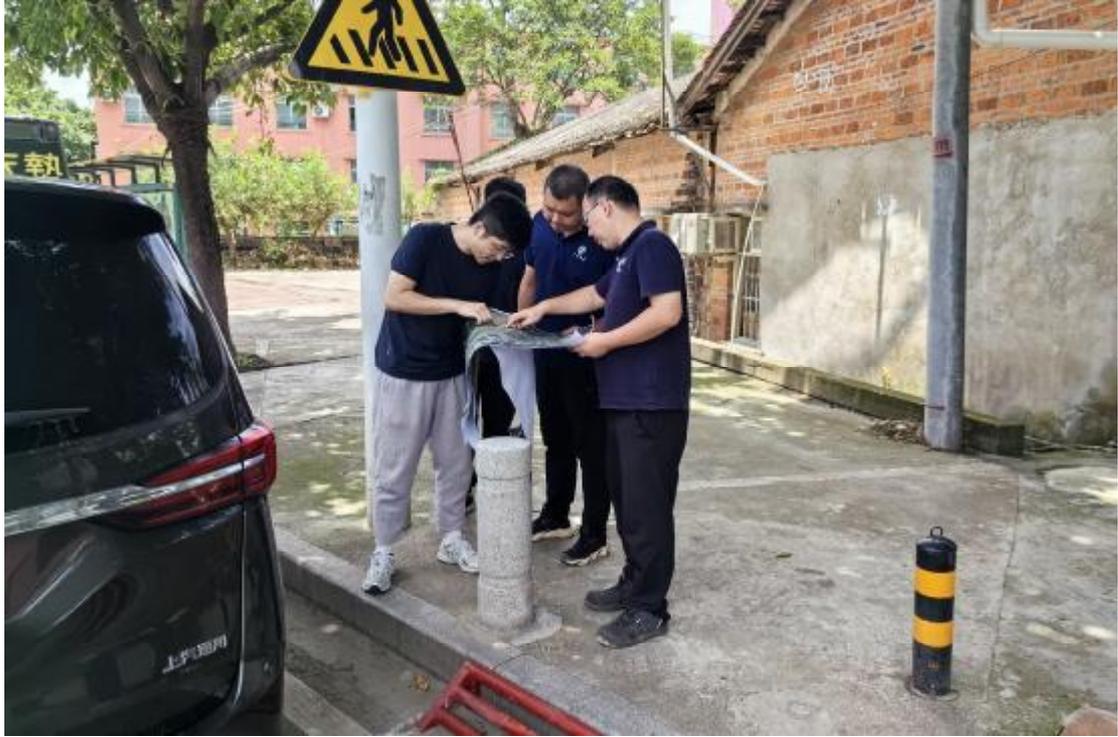
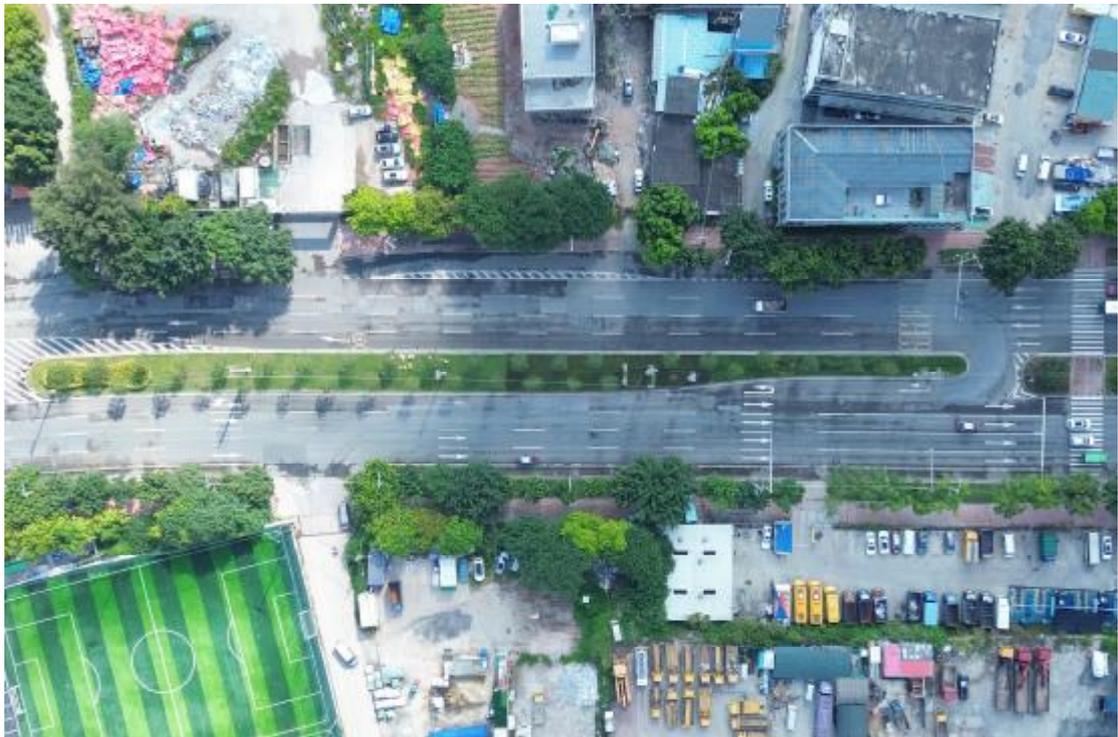
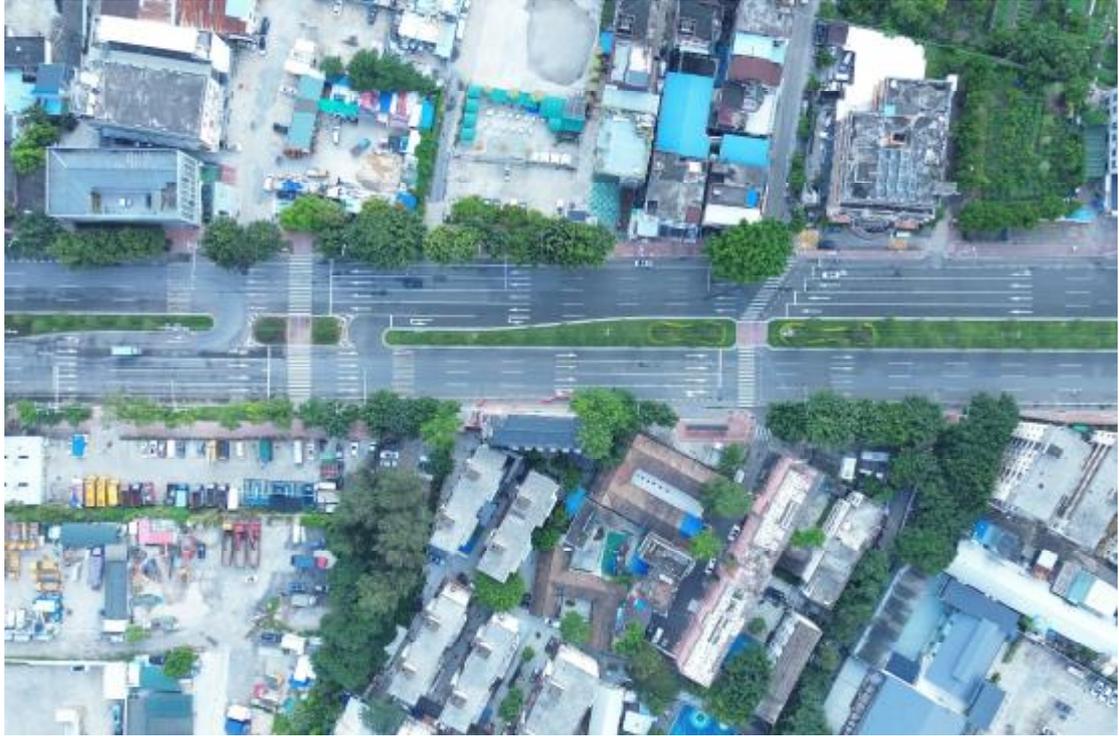
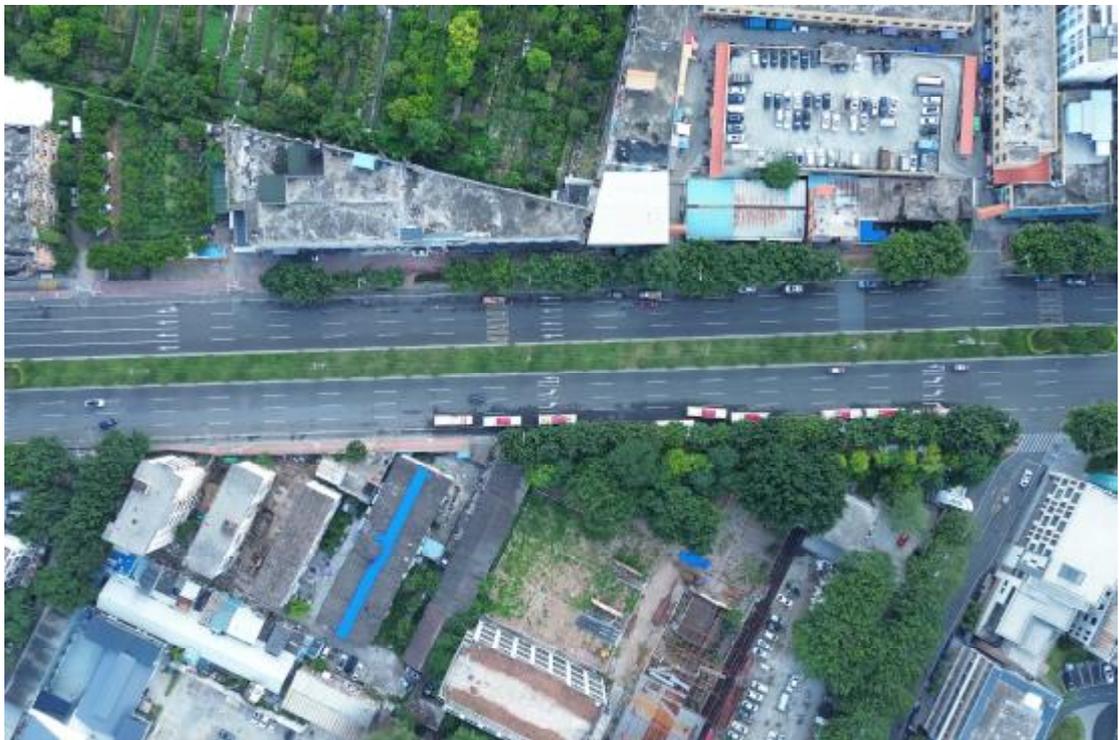
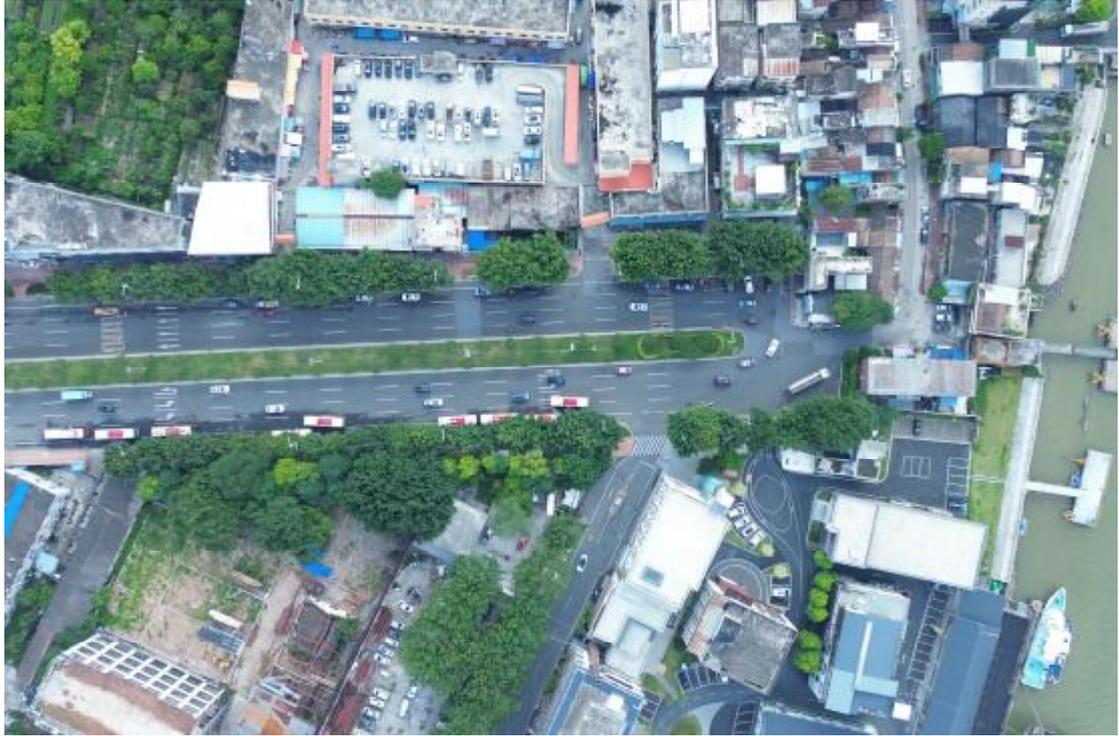
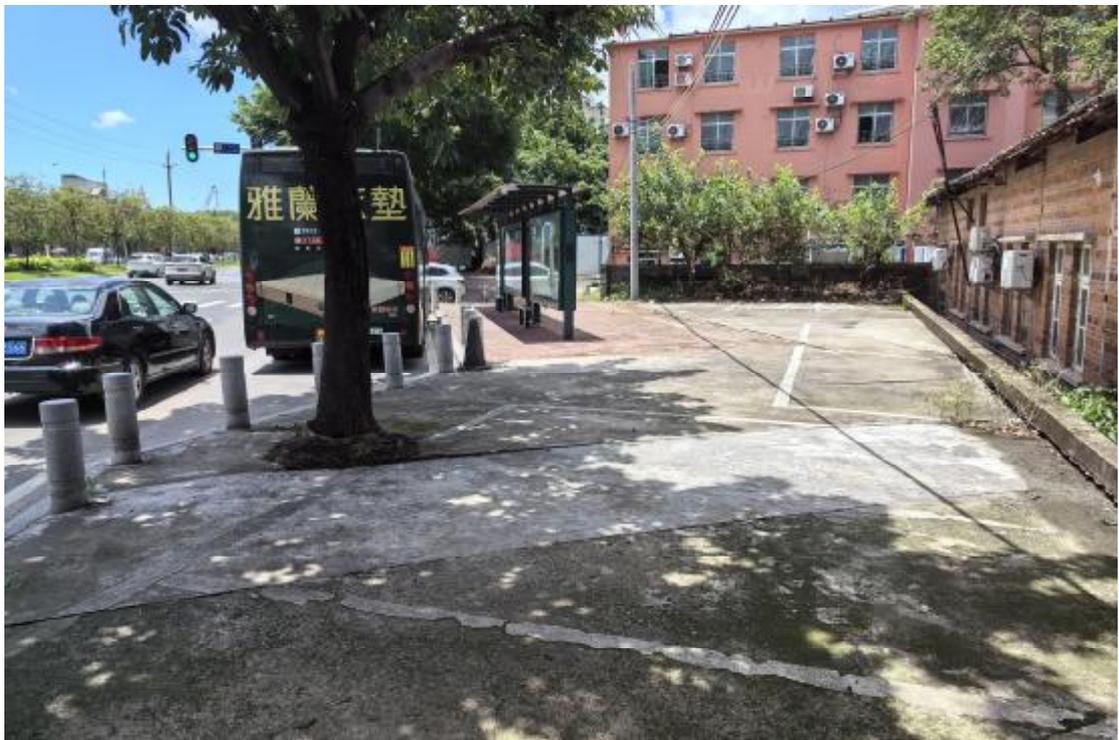
新洲站位于广州市海珠区新港东路与新洲大堤，东南距珠江约 300 米。该站点范围内地势平坦，为现有新港东路，地表为水泥硬化面、绿化等，不在我市地下文物埋藏区内。

图 14 工作人员确认新洲站范围（东北-西南）

图 15 新洲站西部现状（俯视）

图 16 新洲站中部现状（俯视）

图 17 新洲站中部现状（俯视）

图 18 新洲站东部现状（俯视）

图 19 新洲站西部现状（西北-东南）

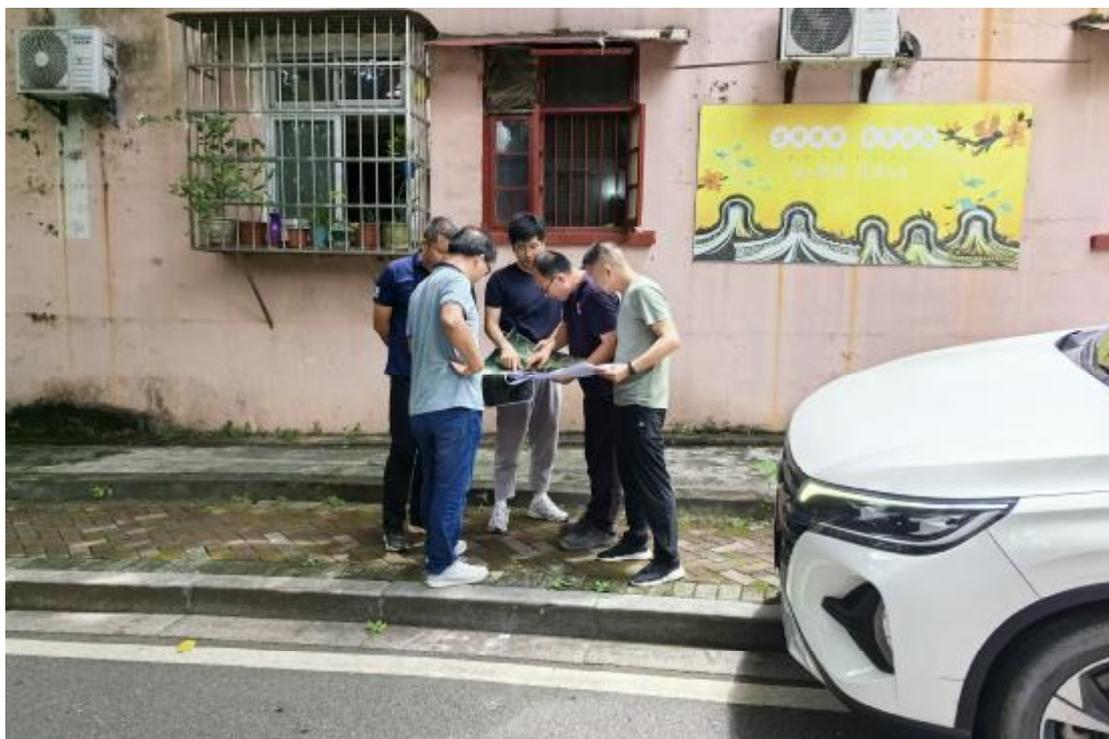
长新风井位于新洲站与长洲站区间，广州市黄埔区长洲路以北，中船黄埔造船有限公司工会委员会以北，黄船文化中心篮球场内。该风井范围内地势平坦，原为山岗，现已平整，建为篮球场，在其后为防空洞。不在我市地下文物埋藏区内。

图 20 工作人员确认长新风井范围（西-东）

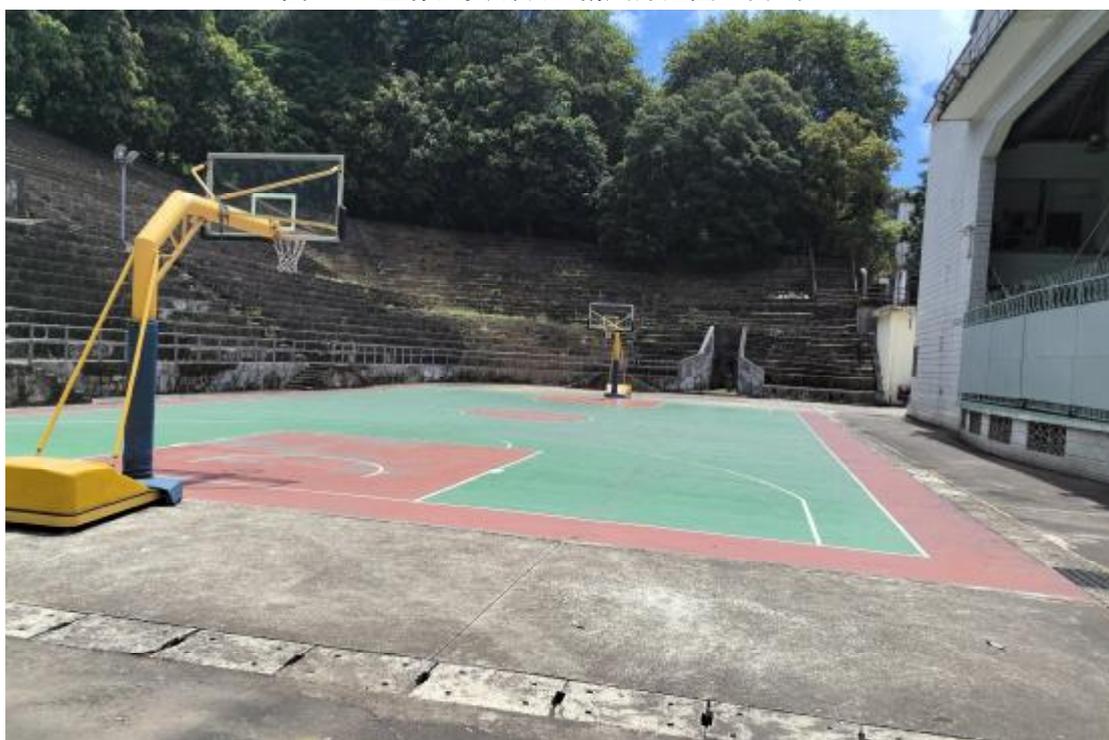
图 21 长新风井现状（西-东）

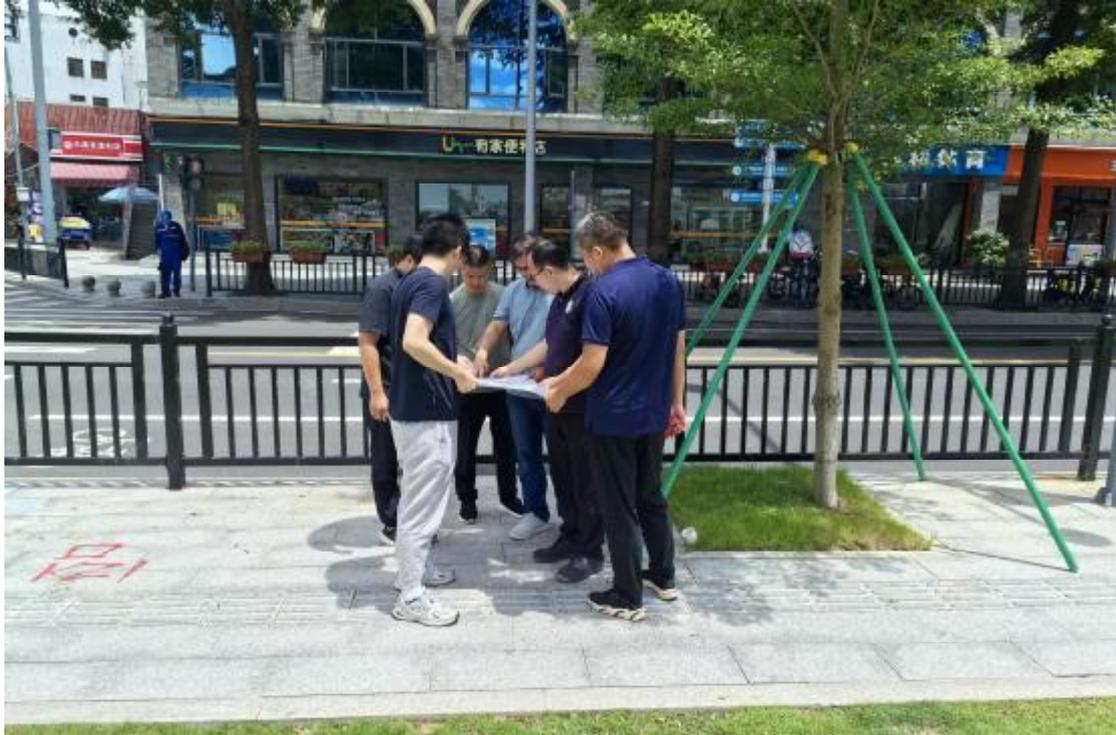
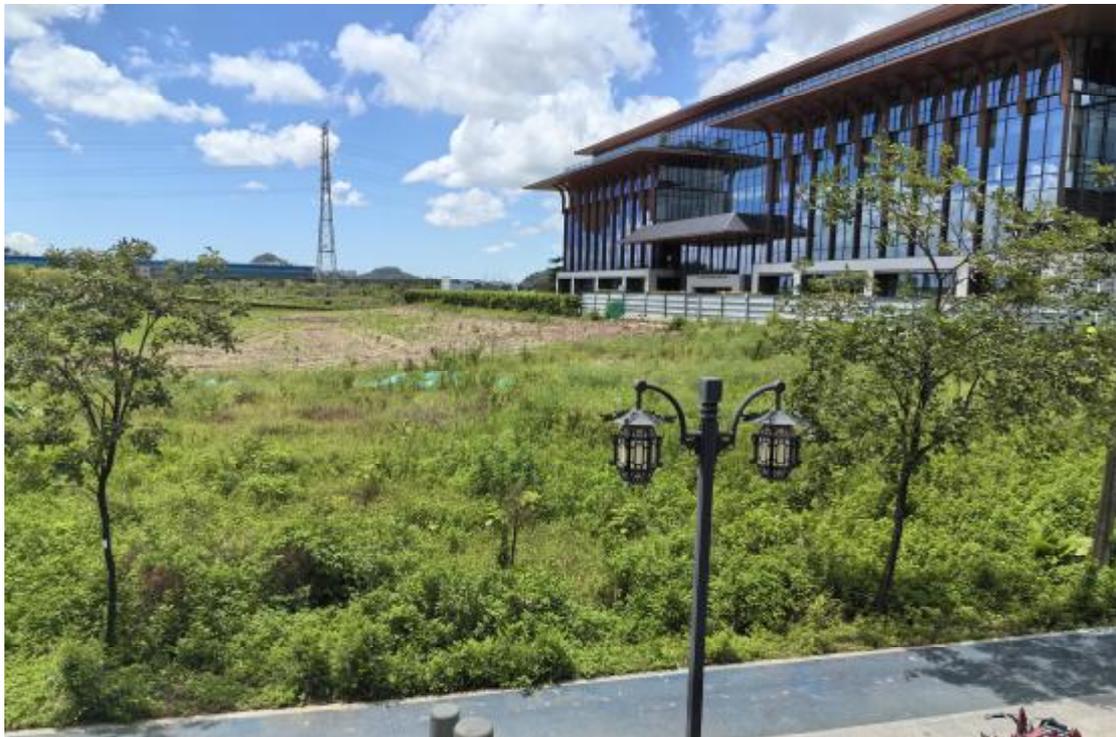
长洲站位于广州市黄埔区金洲北路以南，（在建）隆平院士港以东。该站点范围内地势平坦，地表被杂草覆盖，部分区域有建筑垃圾，不在我市地下文物埋藏区内。

图 22 工作人员确认长洲站范围（南-北）

图 23 长洲站远景现状（北-南）

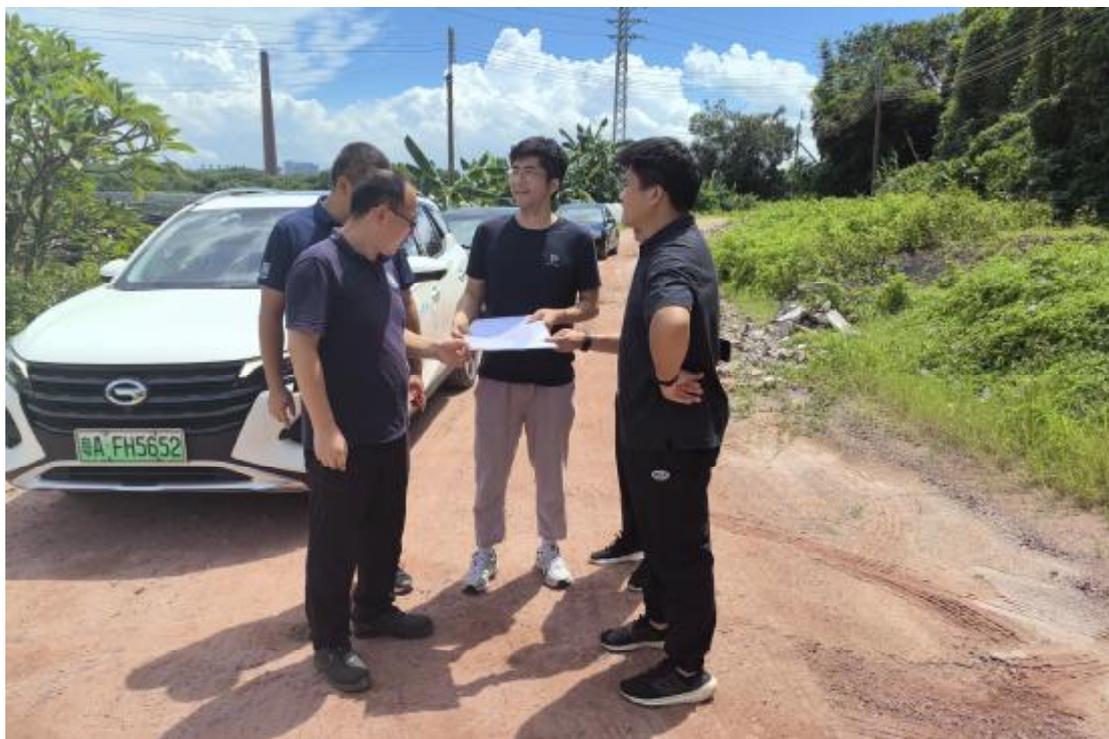
展长风井位于长洲站和展贸城站区间，广州市番禺区马腰岗以北，大沙围以西，北距珠江约 500 米，东南距沙路炮台约 300 米。该风井范围内地势平坦，均为农田，尚未征收，农田中间建有电线桩、电线塔，不在我市地下文物埋藏区内。

图 24 展长风井现状（西南-东北）

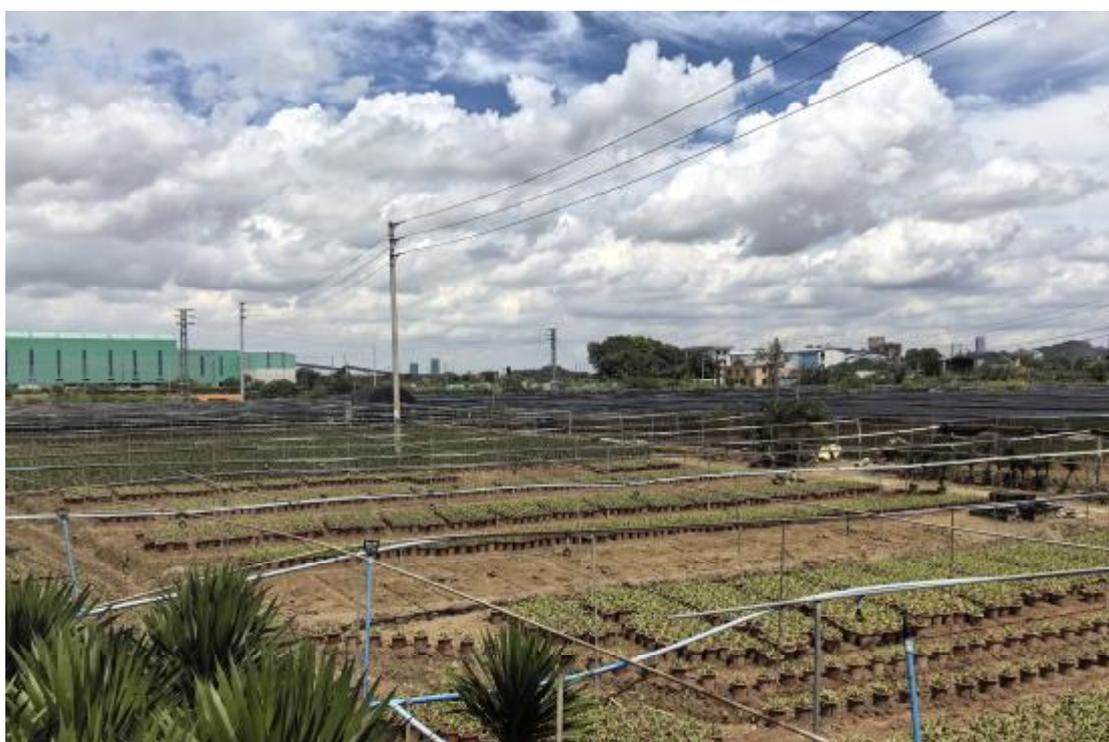
图 25 展长风井现状（西南-东北）

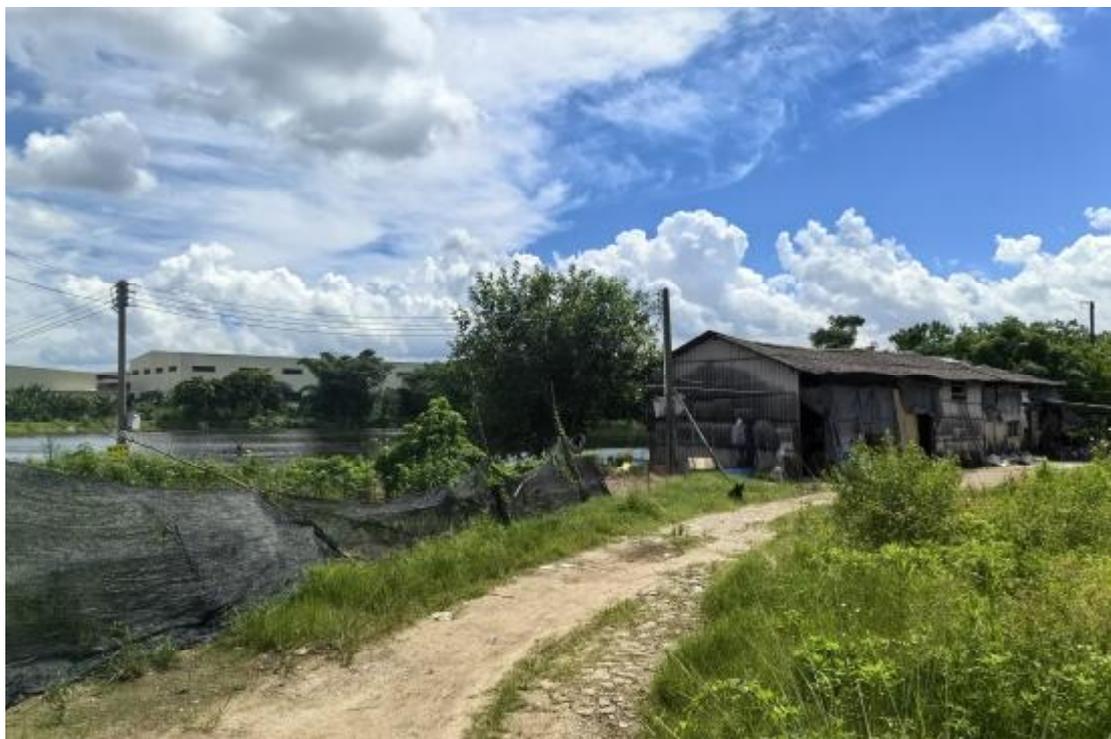
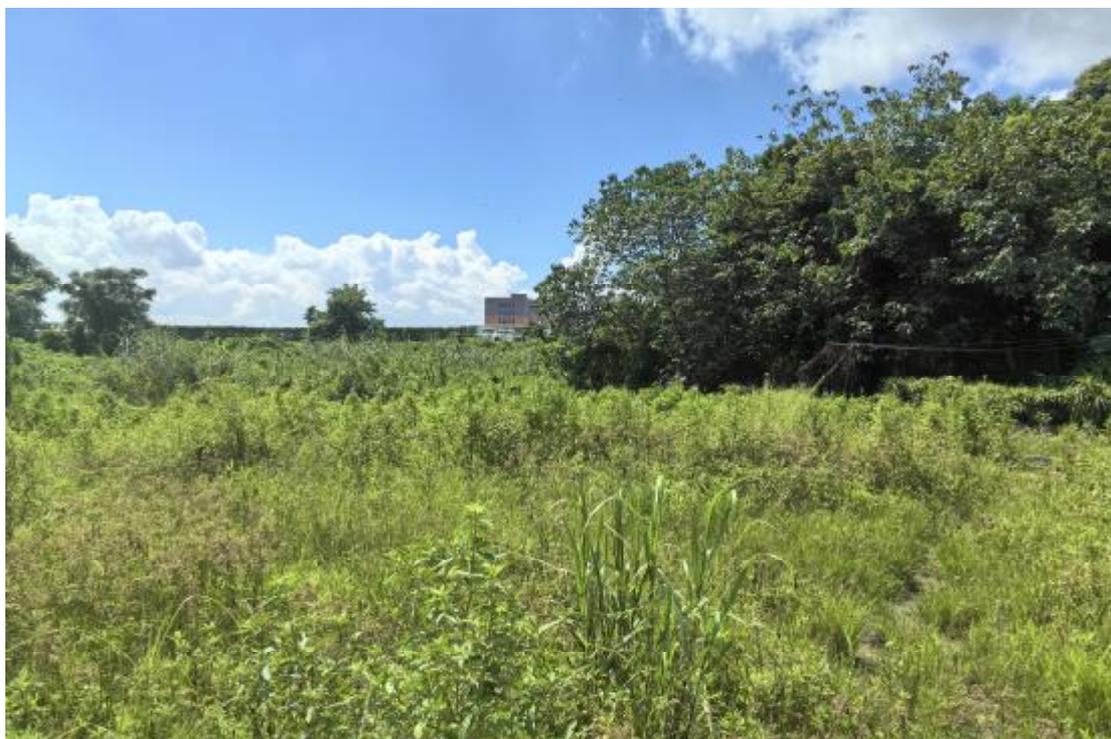
展贸城站位于广州市番禺区东溪涌以东，警察支队车辆管理所停车场以西，广州君健汽车零部件产业园以南。该站点范围内地势平坦，北部为池塘，南部被杂草覆盖，中部有一活动板房，不在我市地下文物埋藏区内。

图 26 展贸城站现状（西南-东北）

图 27 展贸城站现状（西北-东南）
