广州城市轨道交通8号线东延工程(万胜围-莲花)

考古调查工作报告

广州市文物考古研究院

二〇二四年七月

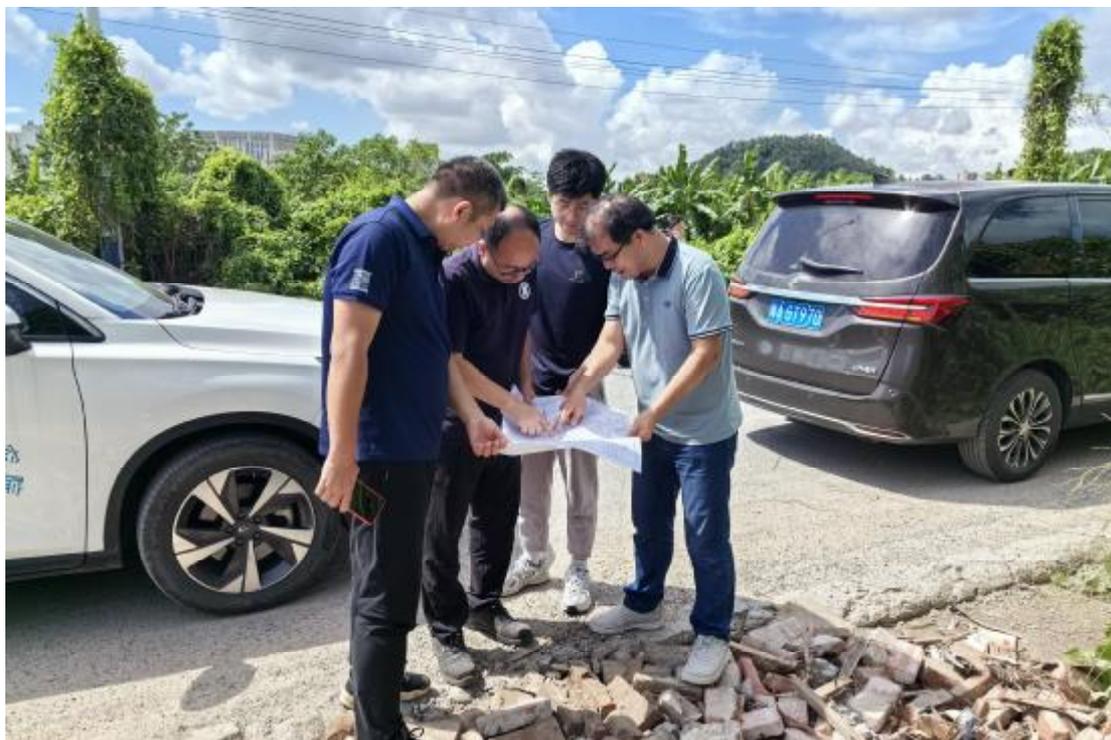
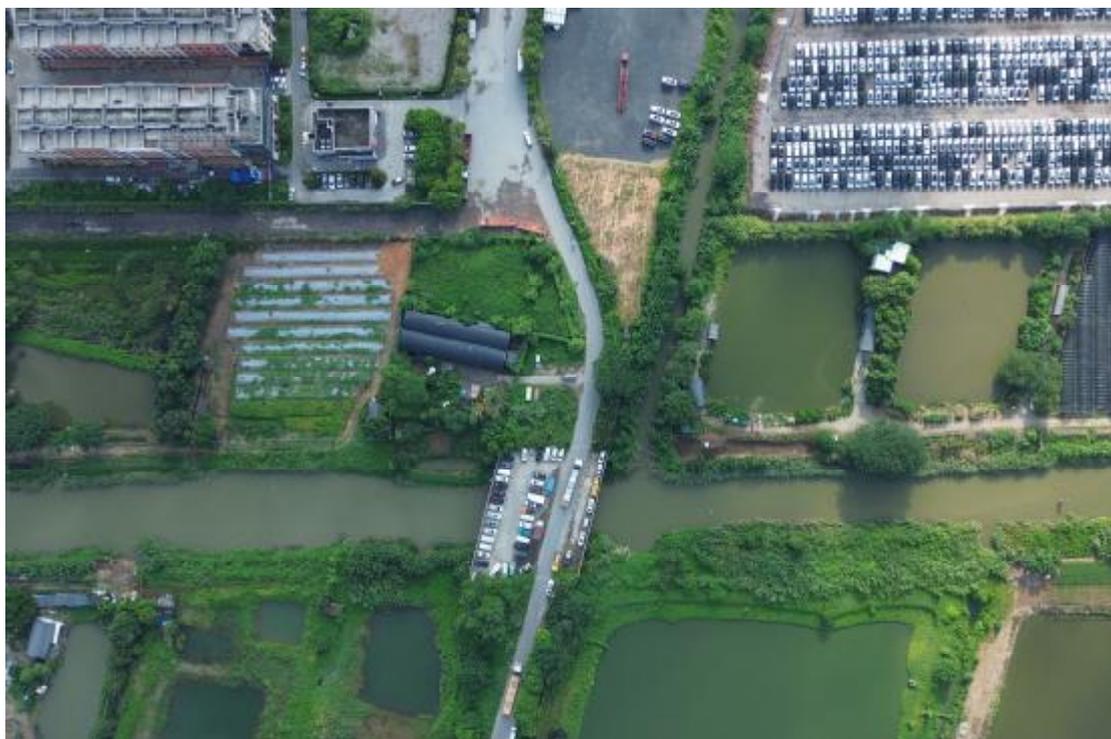
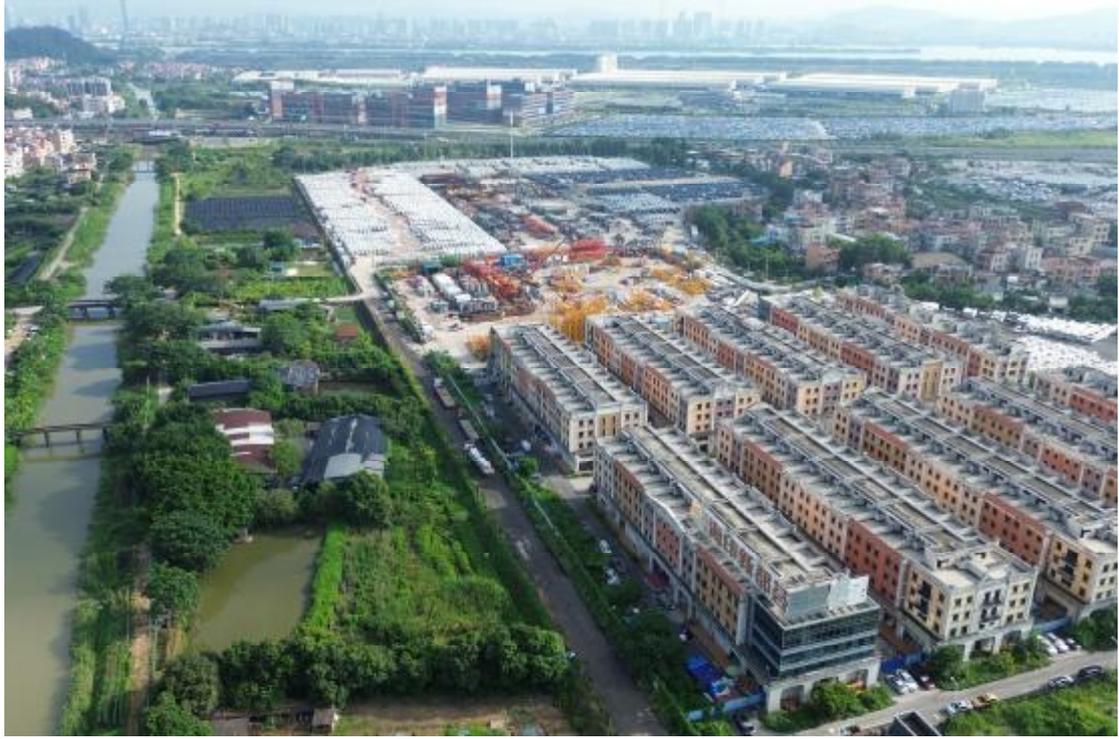
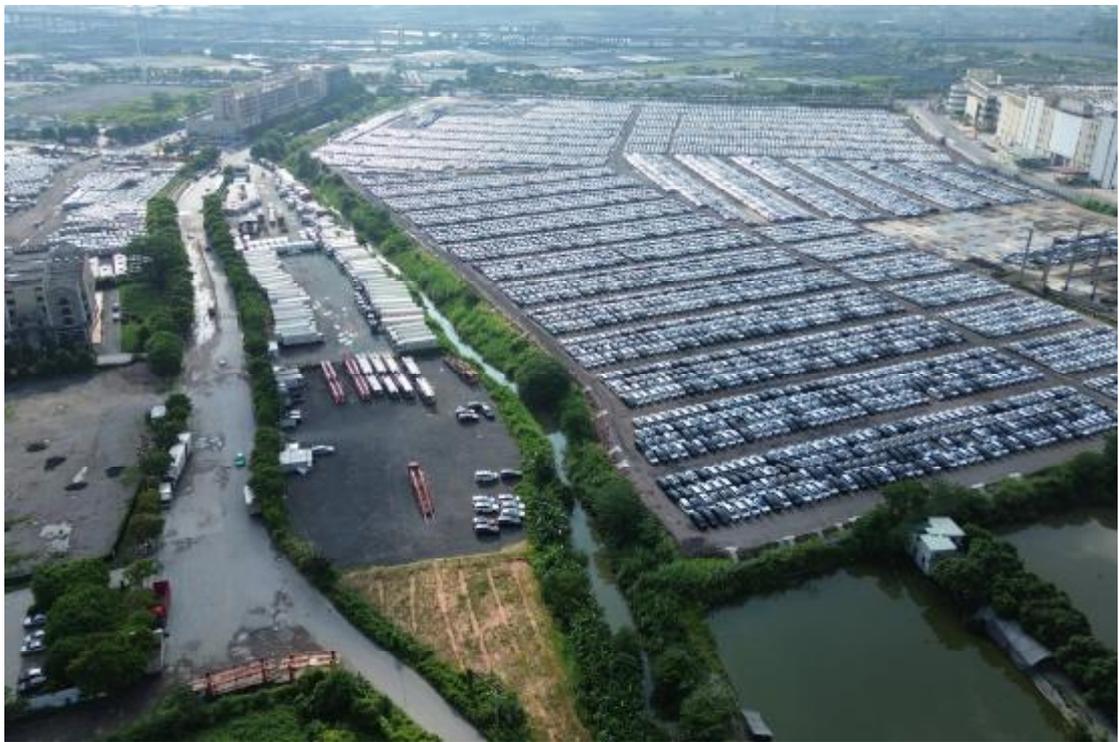
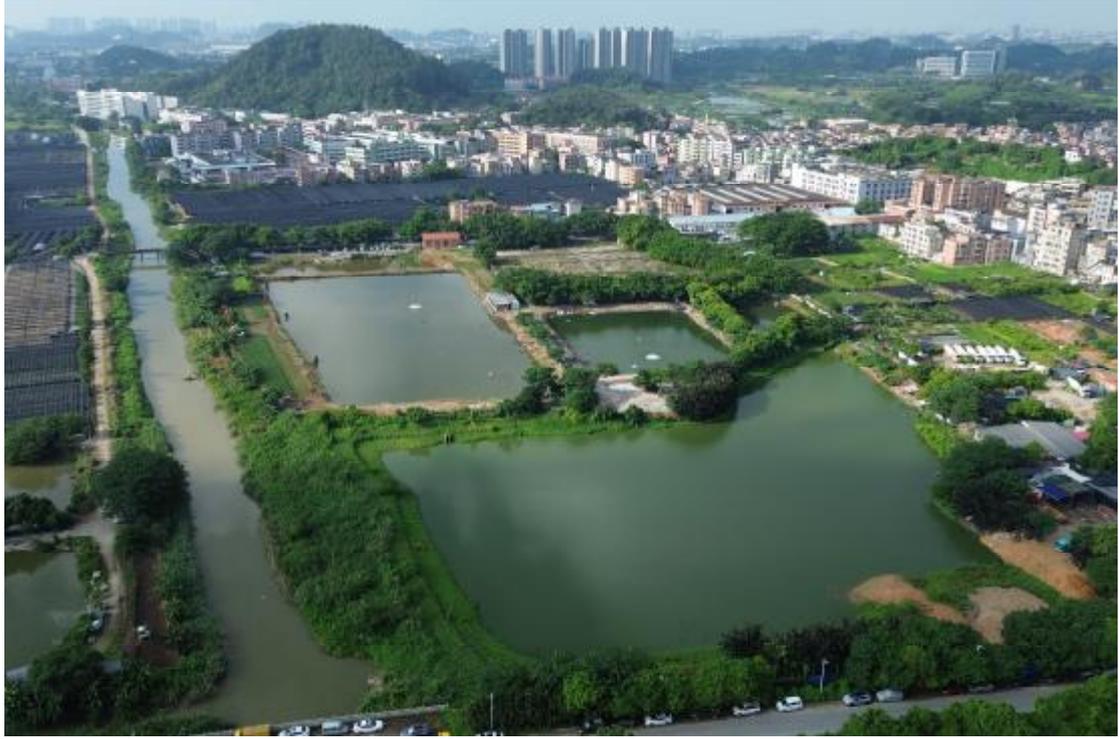
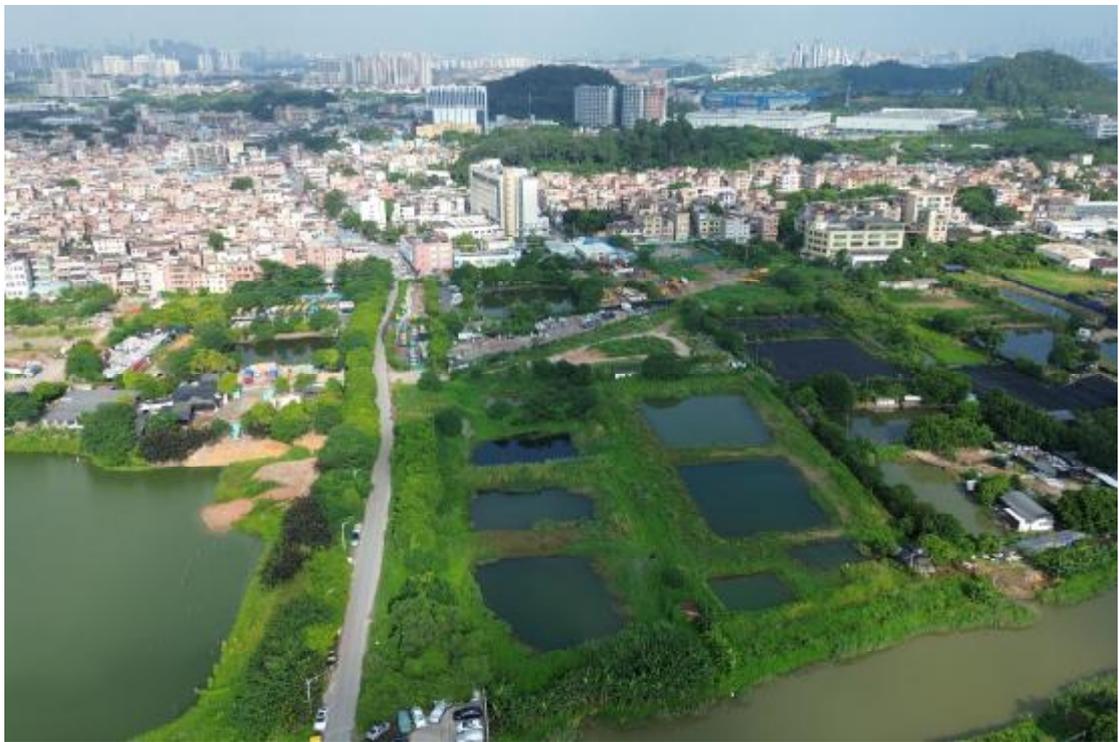
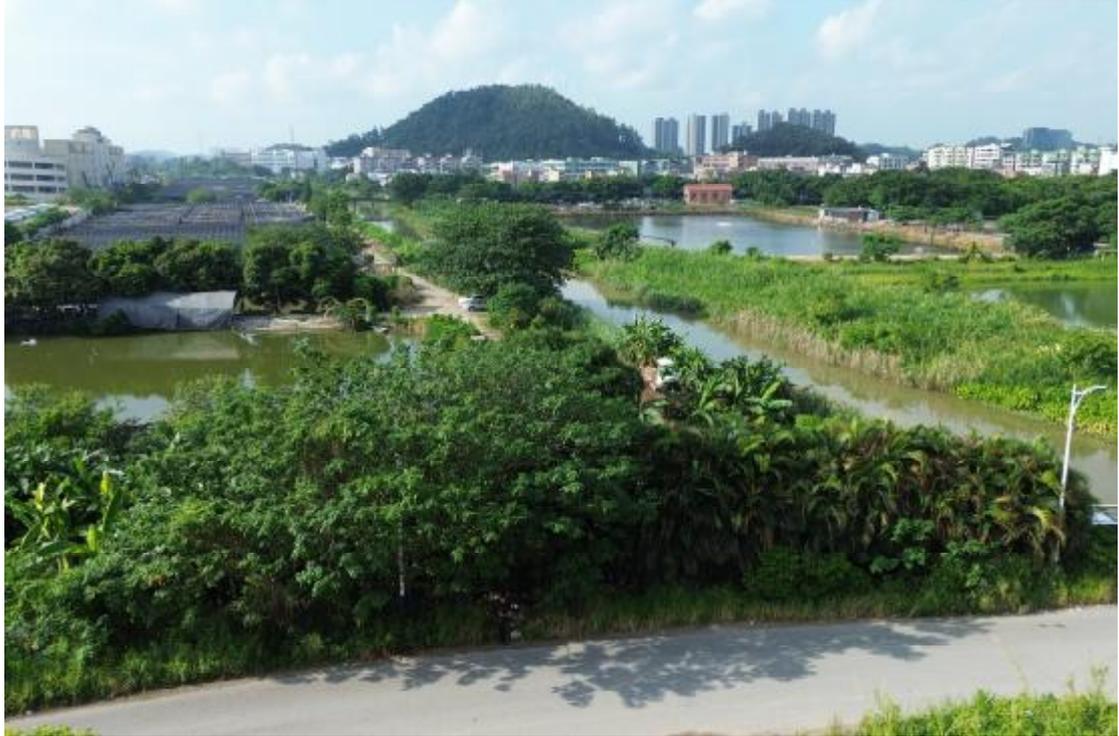
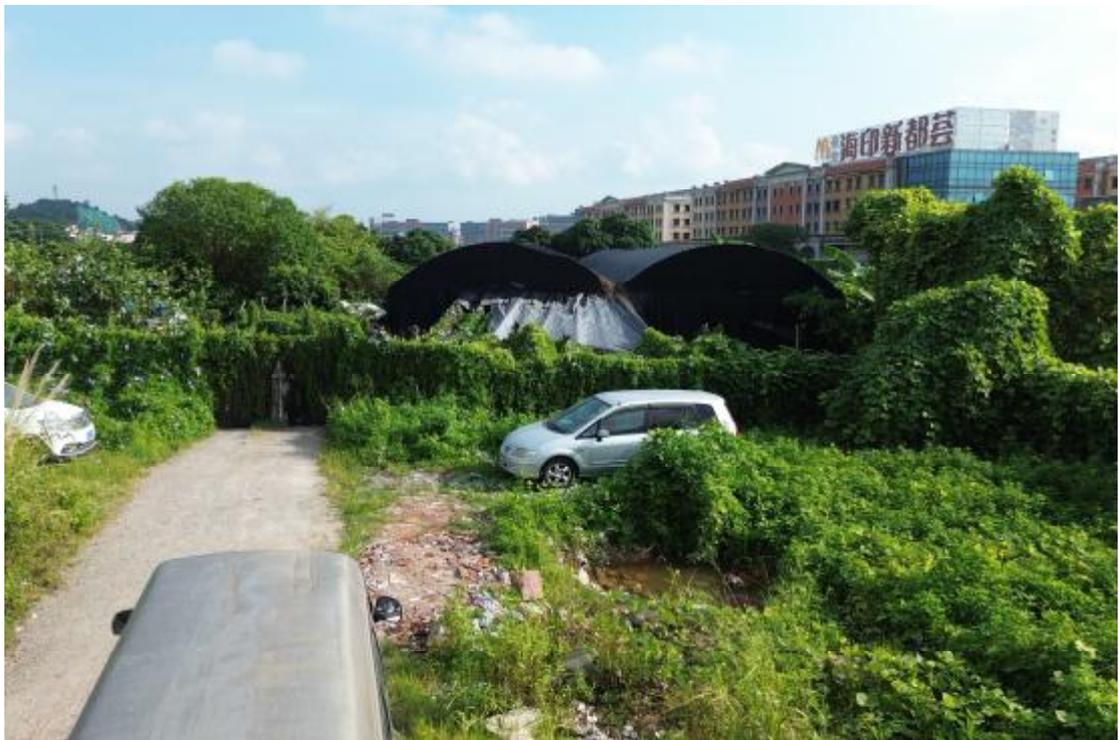
化龙站位于广州市番禺区海印新都汇以西，池塘以北，河涌东。该站点范围内地势平坦，北部为农田，中部为农业大棚，地表被杂草覆盖，不在我市地下文物埋藏区内。

图 28 工作人员确认化龙站范围（北-南）

图 29 化龙站现状全景航拍（上西-下东）

图 30 化龙站外北部地形地貌（南-北）

图 31 化龙站外东部地形地貌（西-东）

图 32 化龙站外南部地形地貌（北-南）

图 33 化龙站外西部地形地貌（东-西）

图 34 化龙站现状（北-南）

图 35 化龙站现状（南-北）

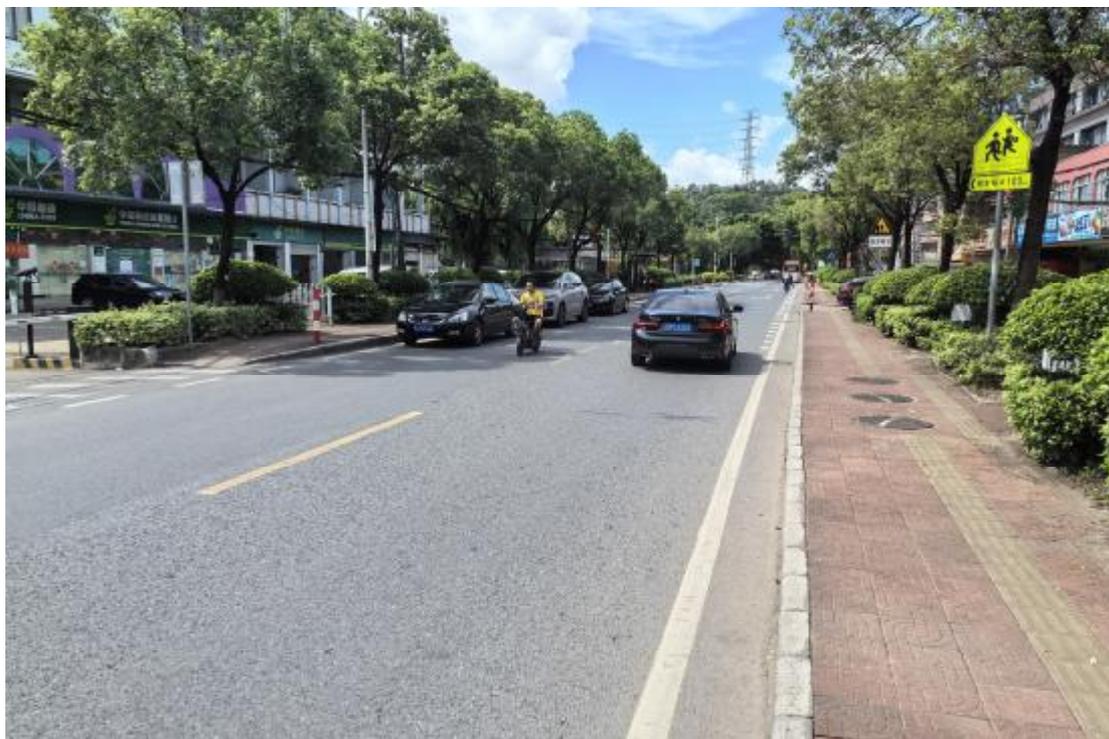
蒙化风井位于化龙站和蒙地站区间，广州市番禺区工业路中国邮政以西。该风井范围内地势平坦，为现有工业路，地表遍布水泥硬化面，不在我市地下文物埋藏区内。

图 36 蒙化风井现状（南-北）

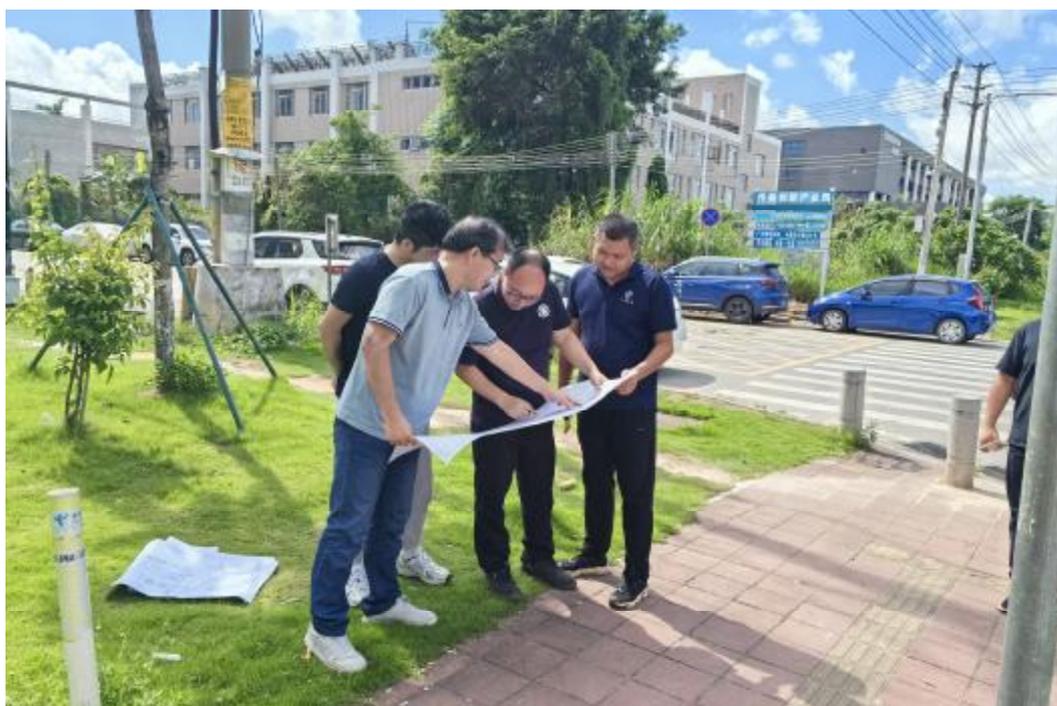
蒙地站位于广州市番禺区石化公路，卡度尼大厦以西。该站点范围内地势平坦，为现有石化公路，地表遍布水泥硬化面，不在我市地下文物埋藏区内。

图 37 工作人员确认蒙地站范围（西北-东南）

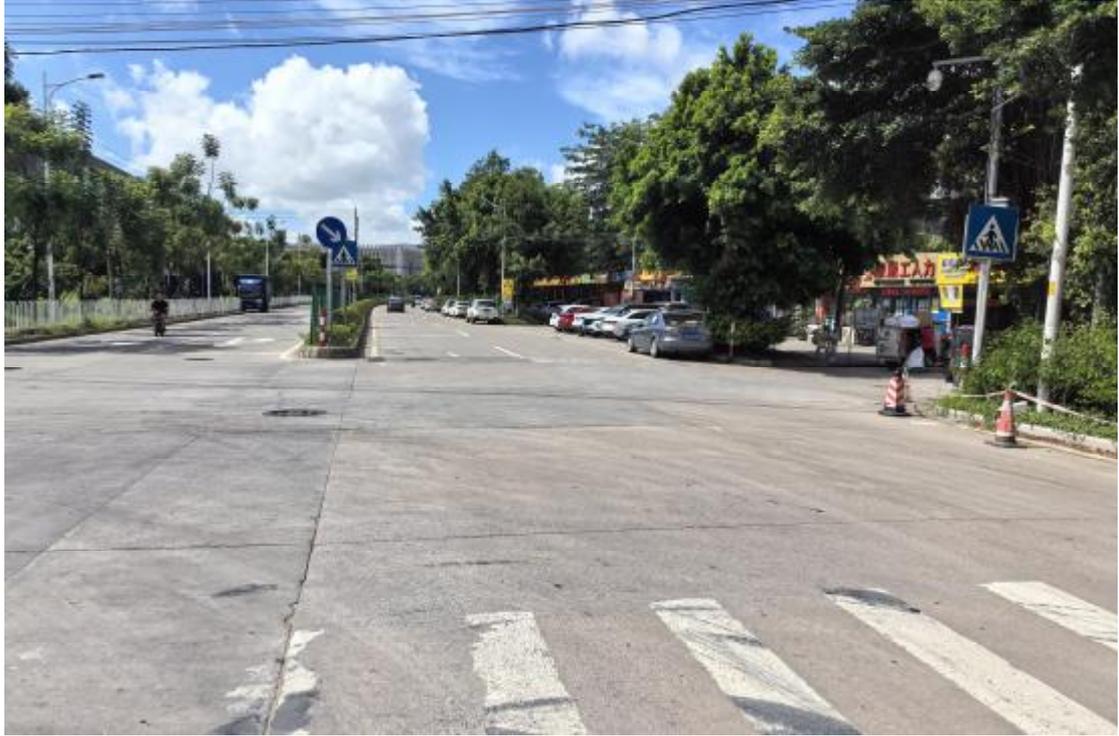
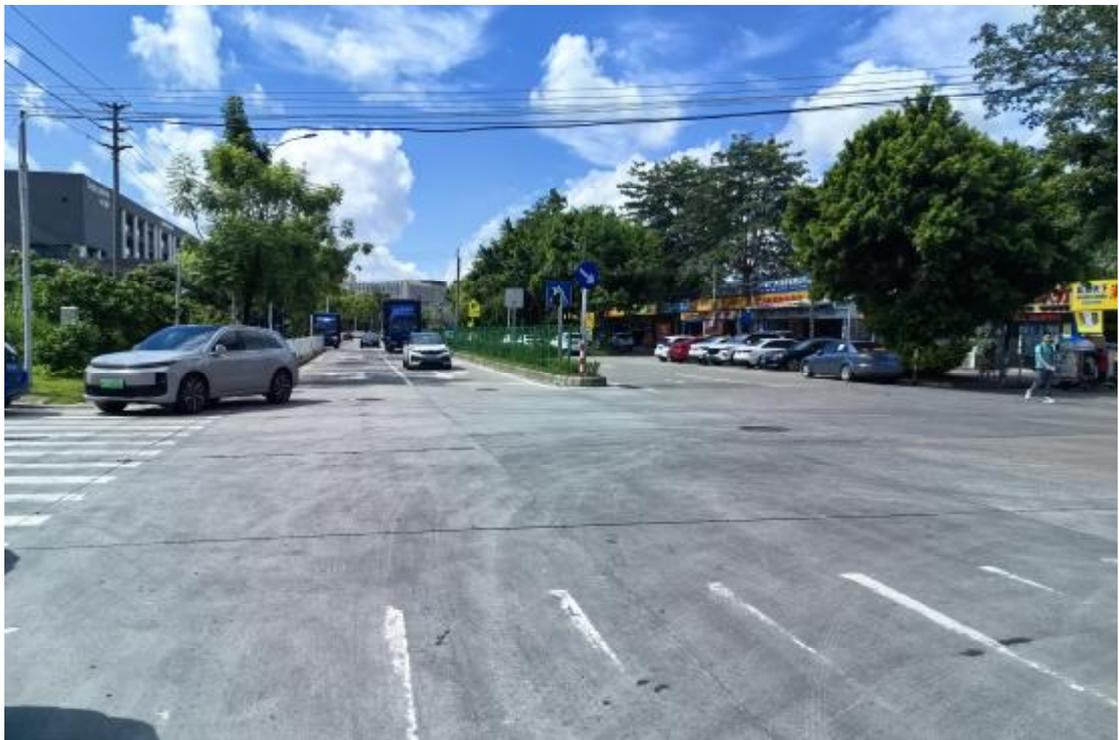
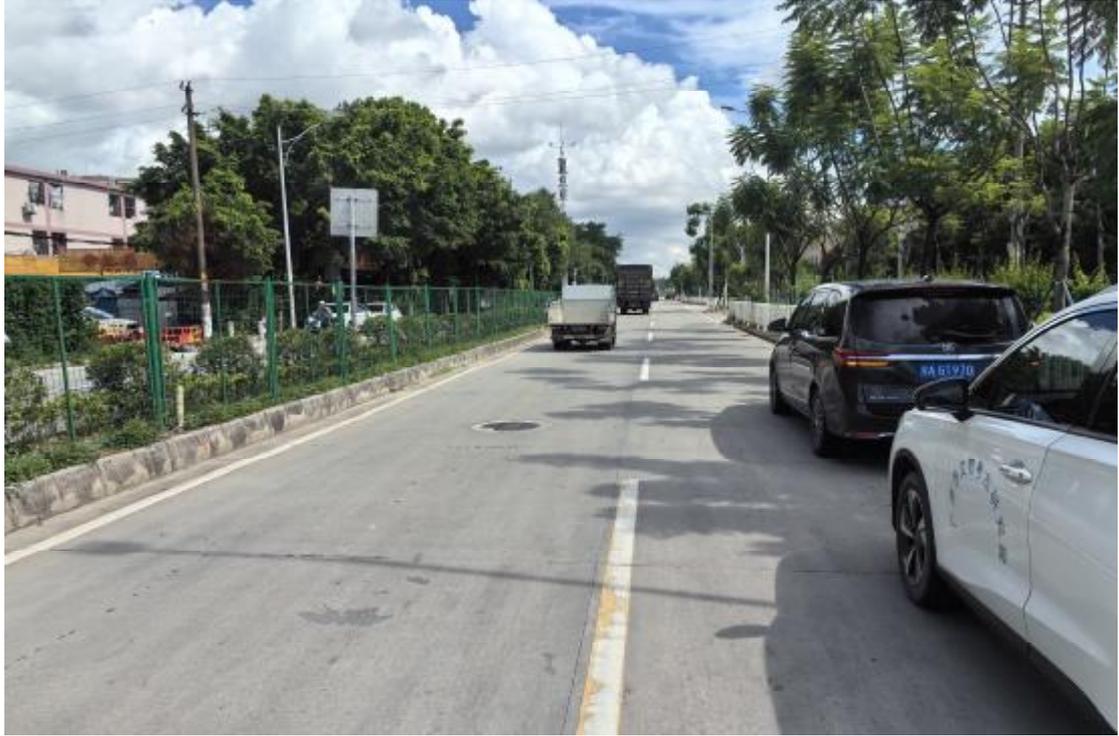
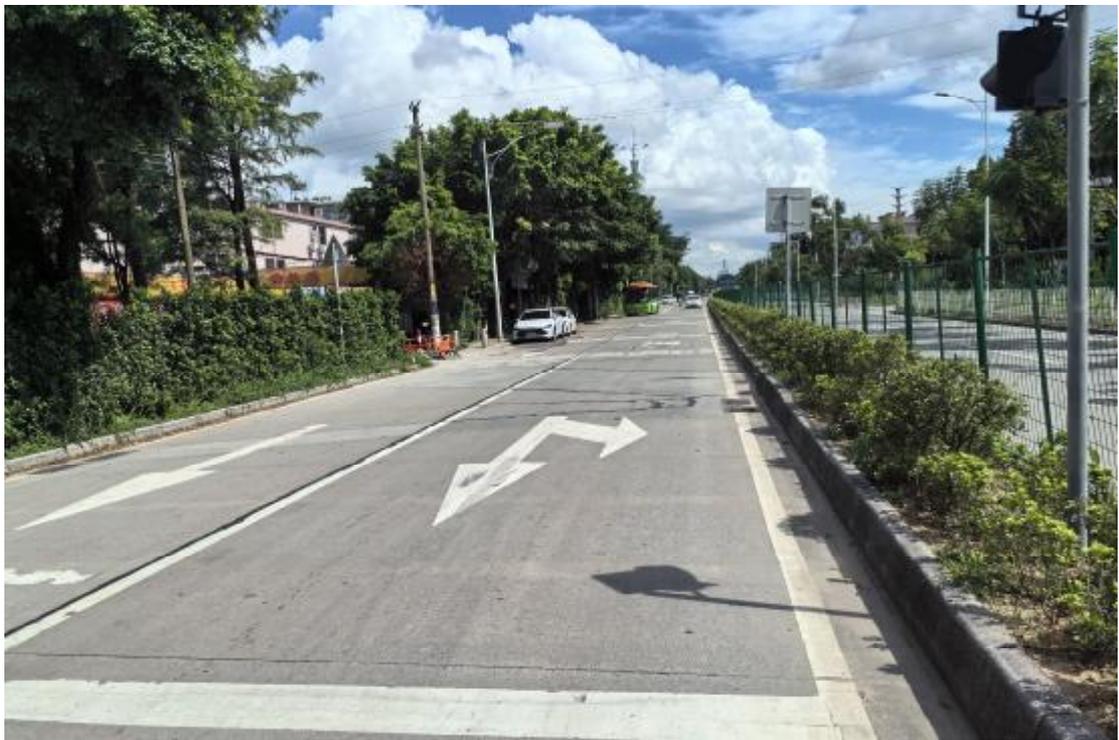
图 38 蒙地站现状（北-南）

图 39 蒙地站现状（北-南）

图 40 蒙地站现状（南-北）

图 41 蒙地站现状（南-北）
