广州城市轨道交通8号线东延工程(万胜围-莲花)

考古调查工作报告

广州市文物考古研究院

二〇二四年七月

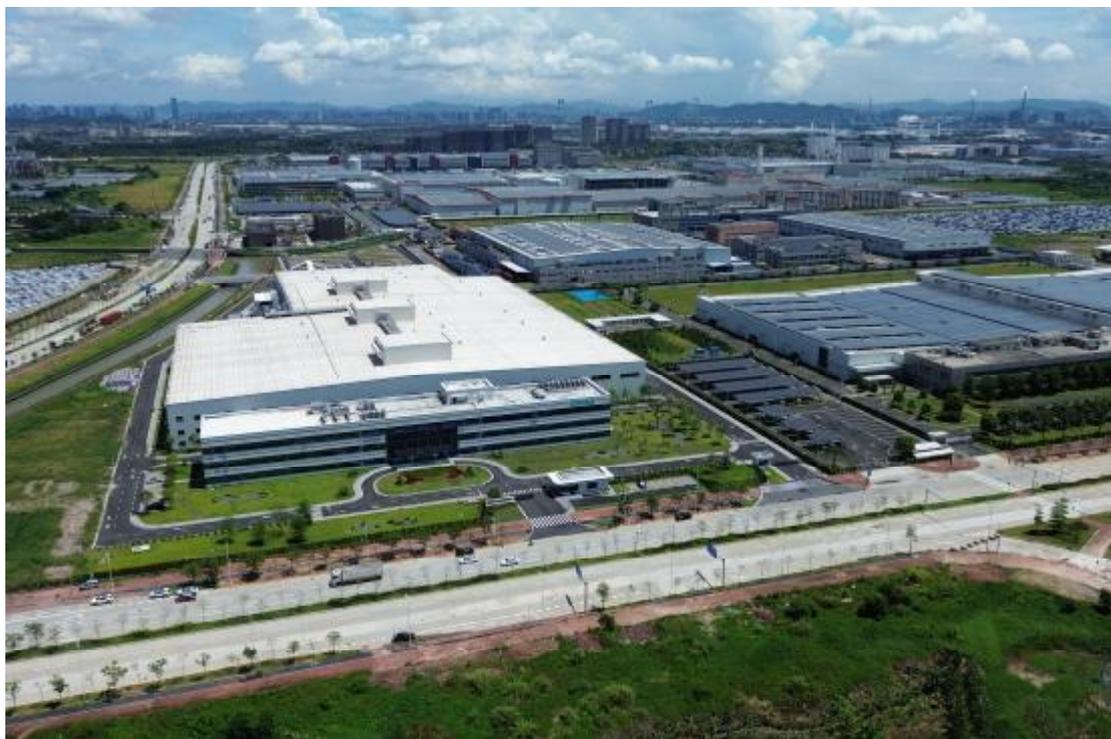
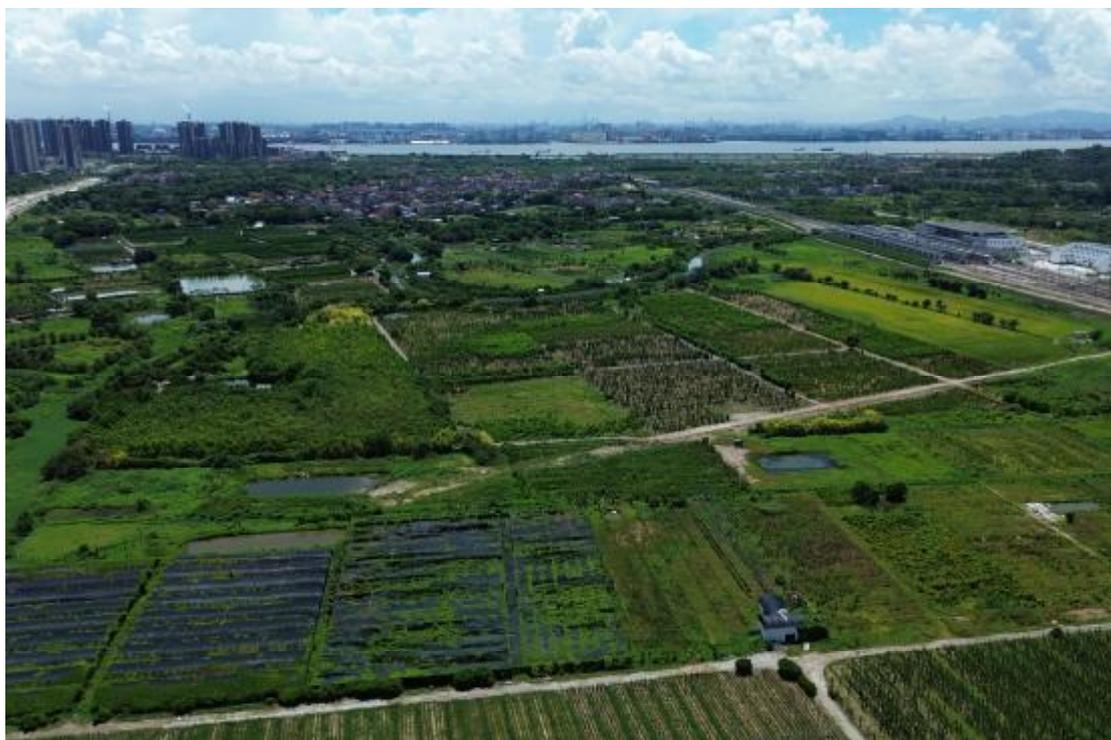
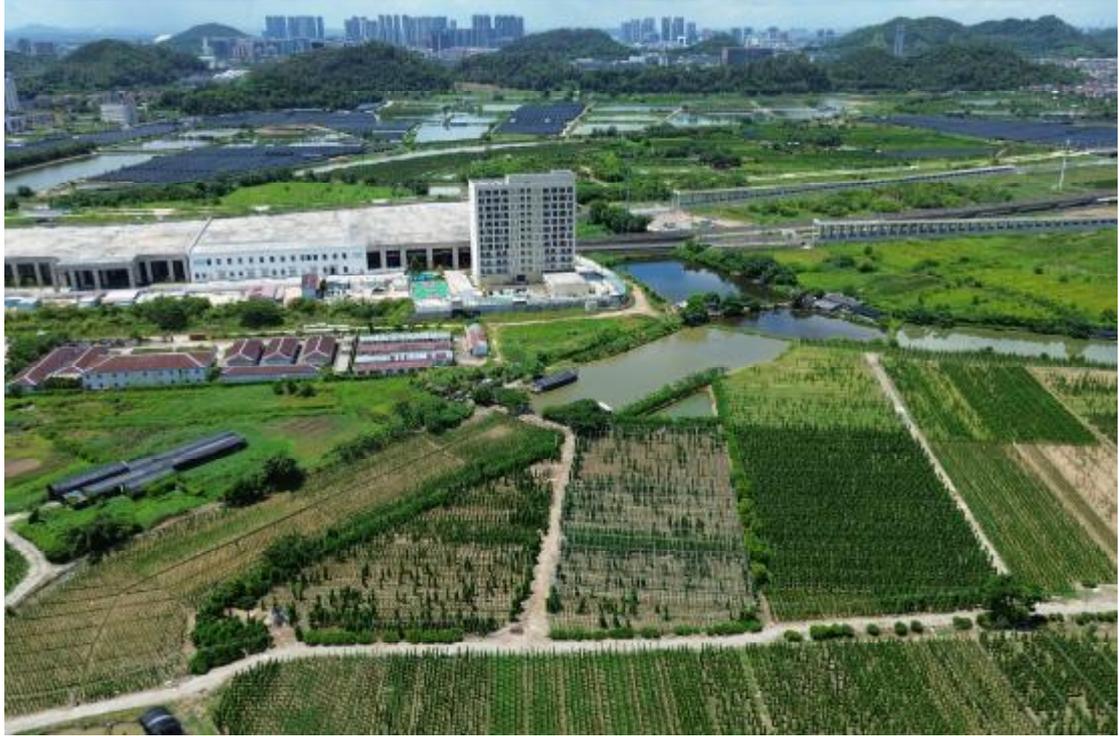
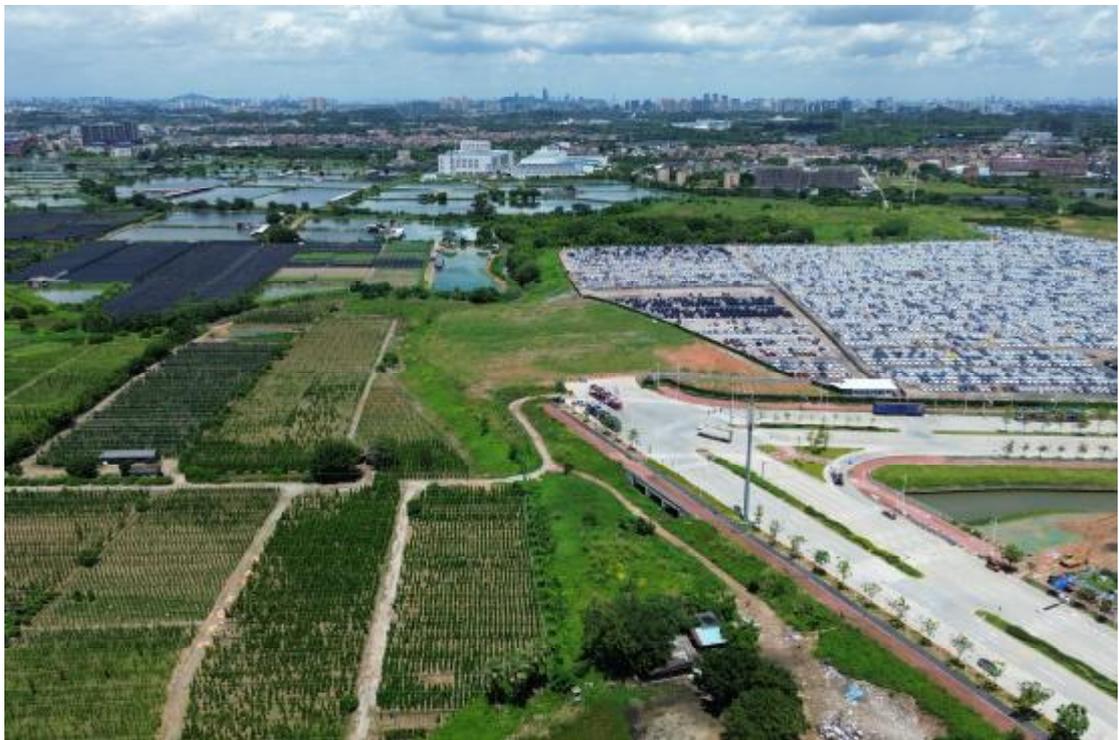
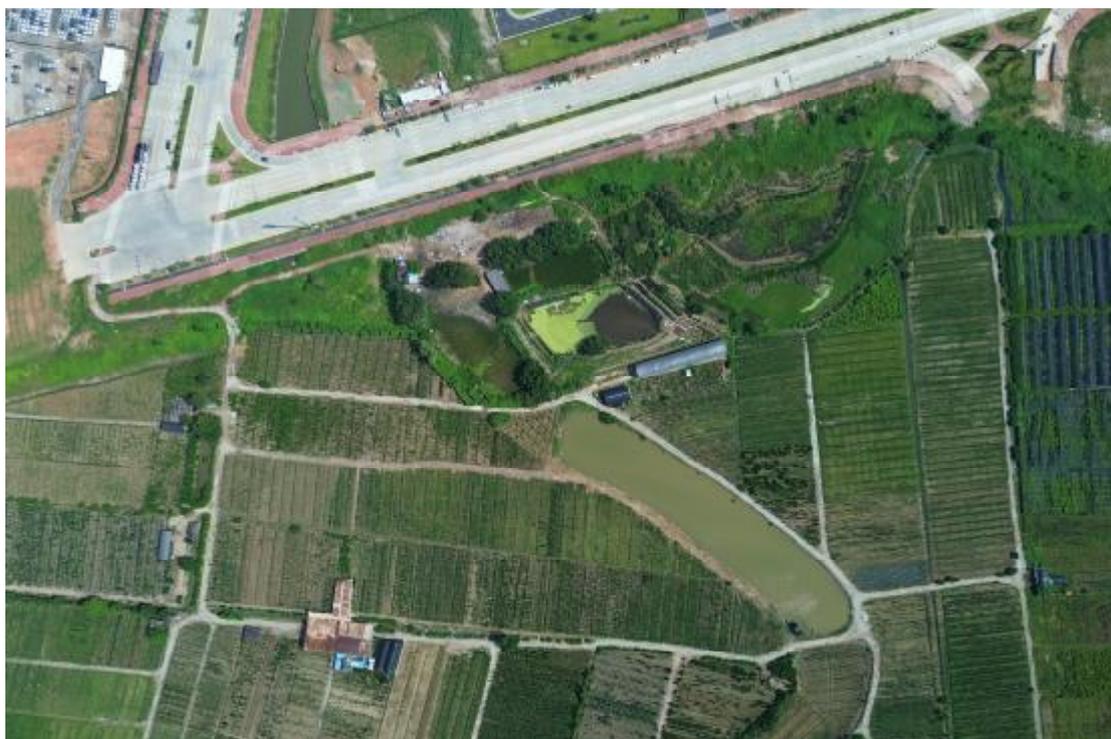
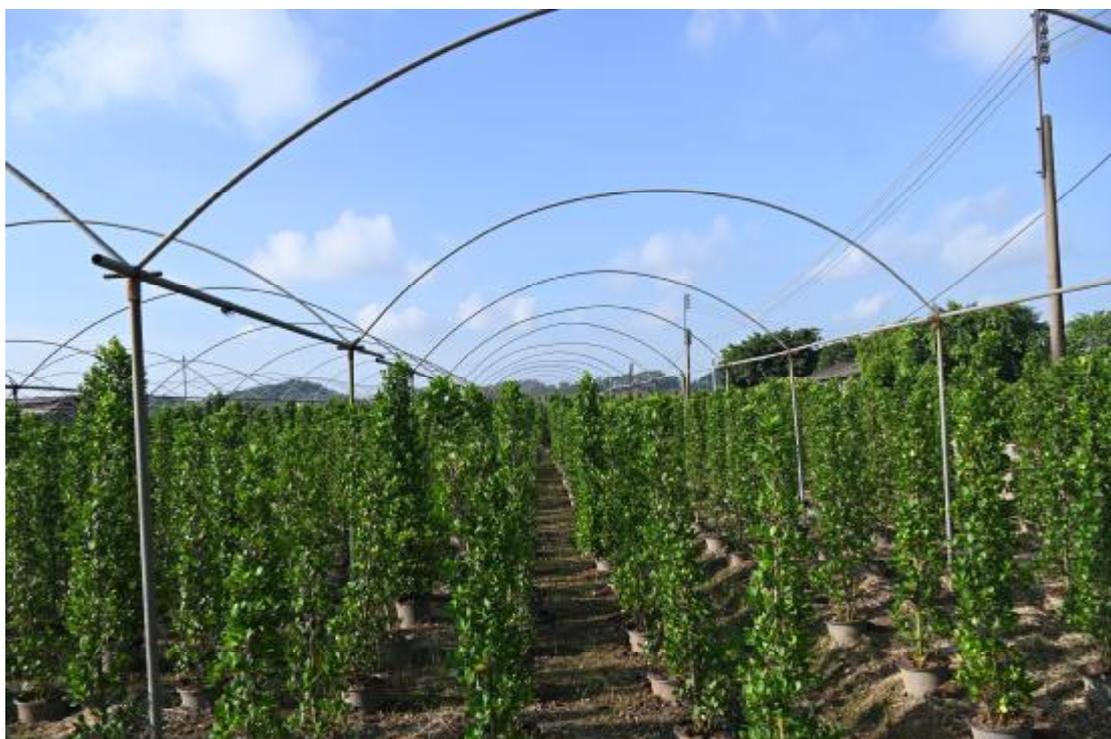
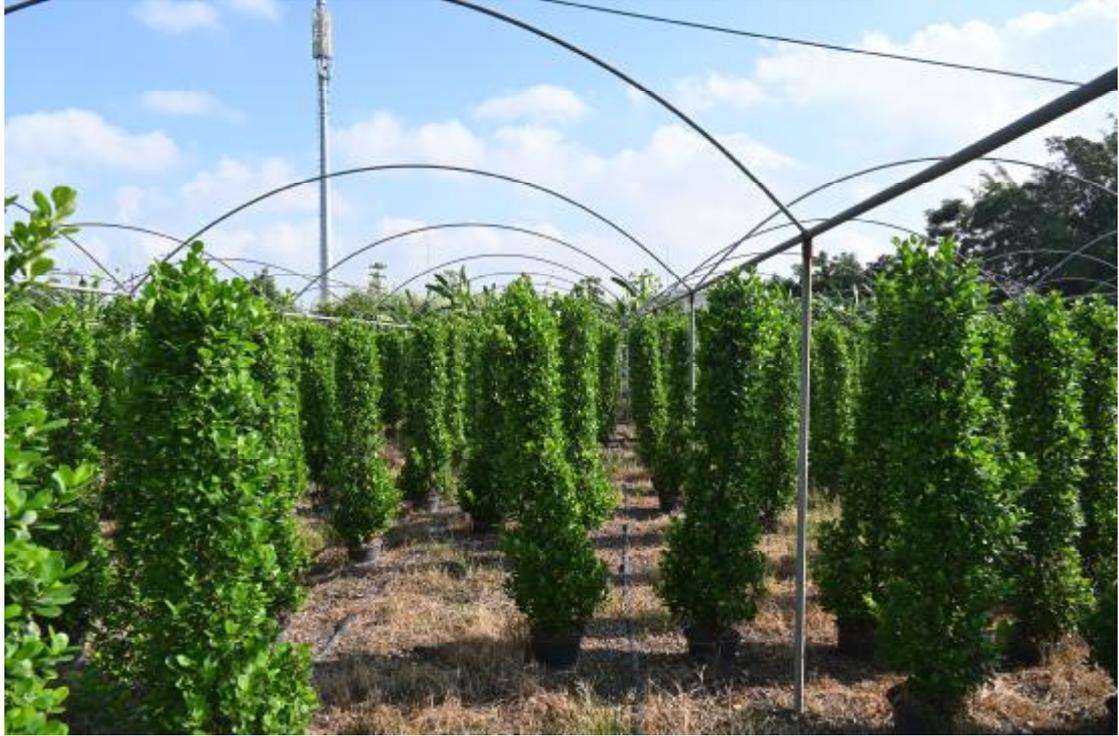
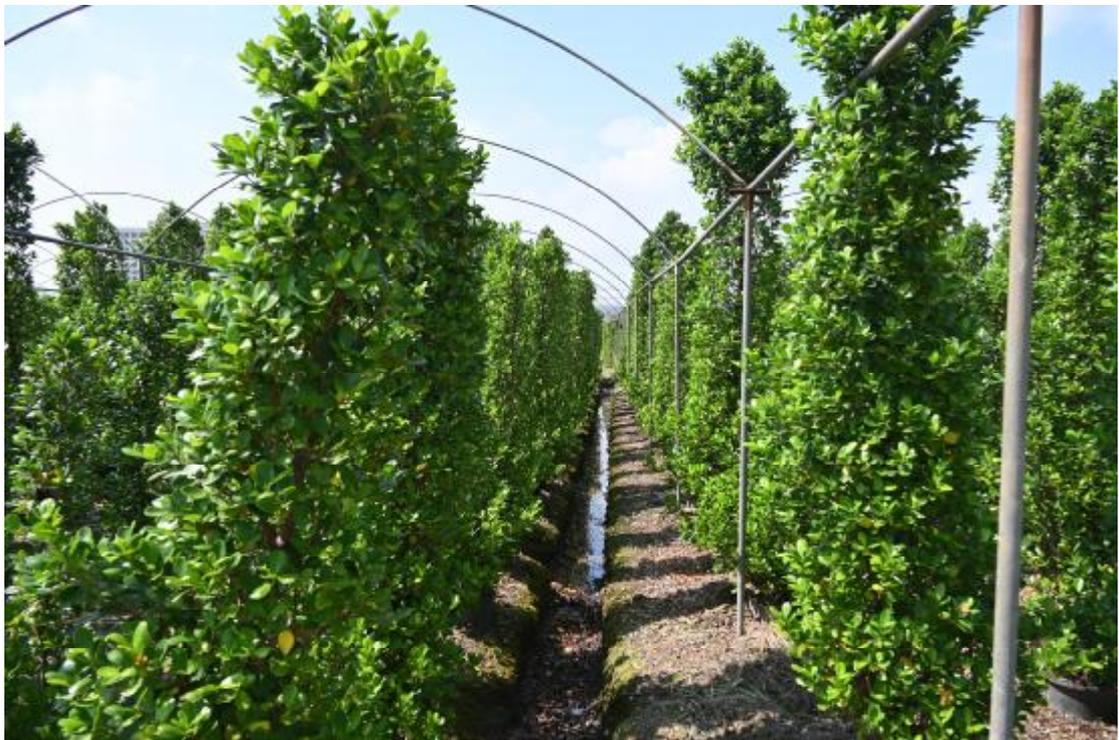
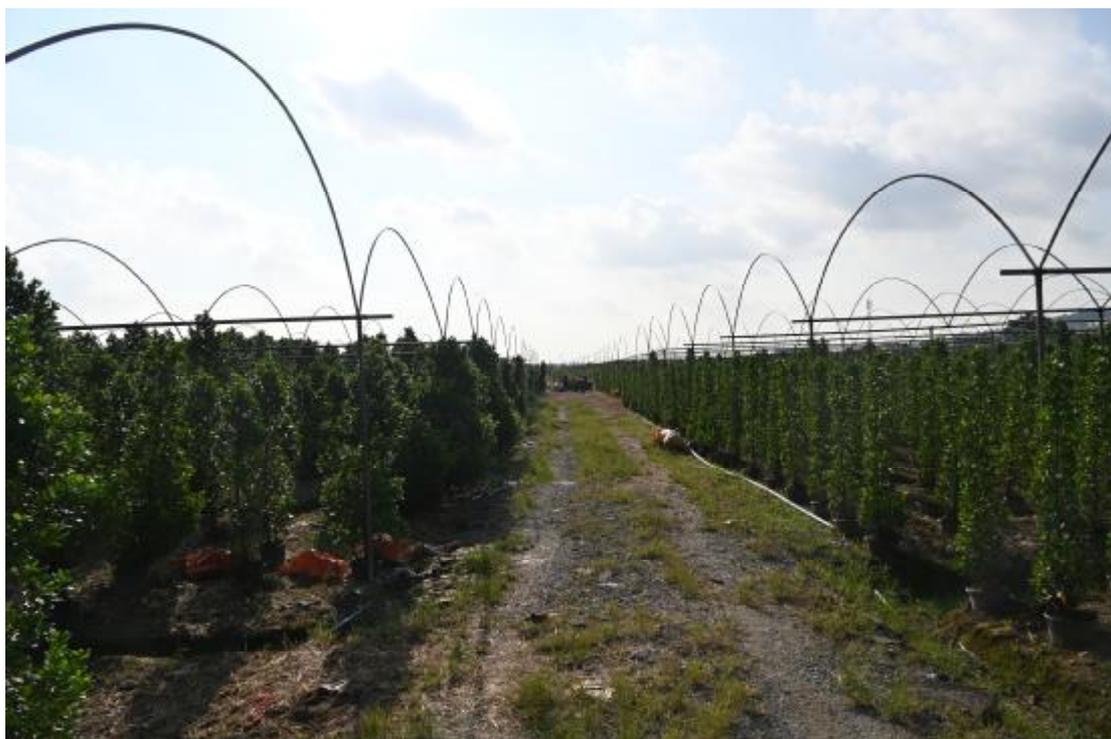
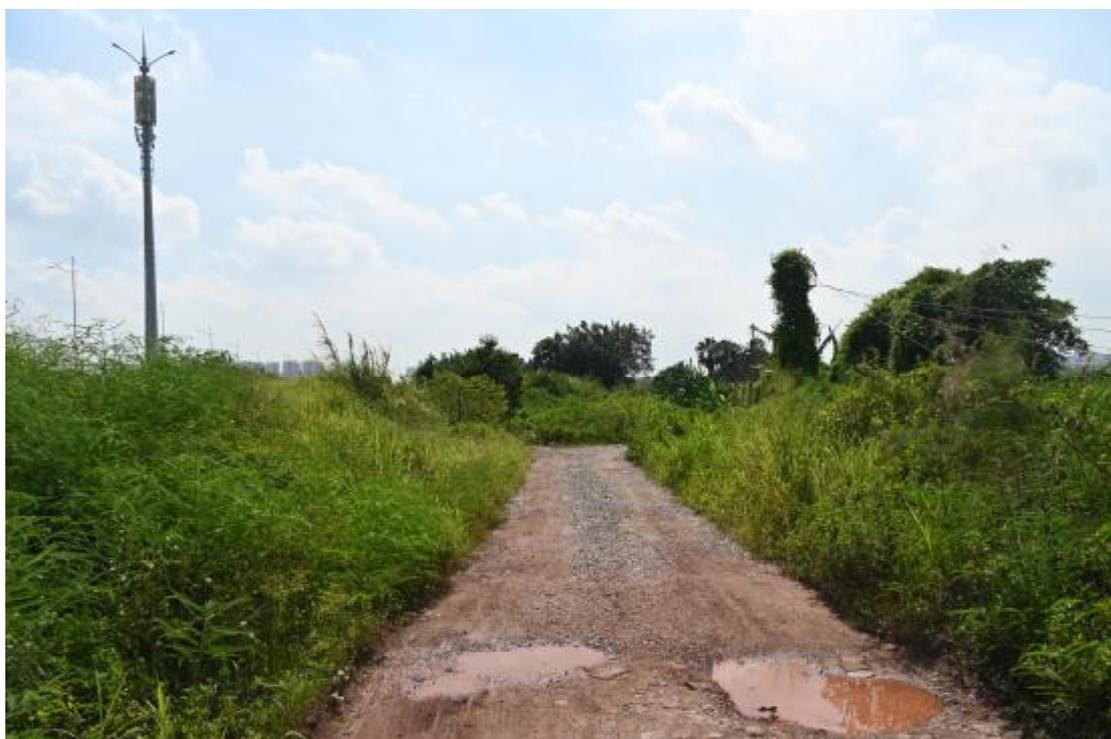
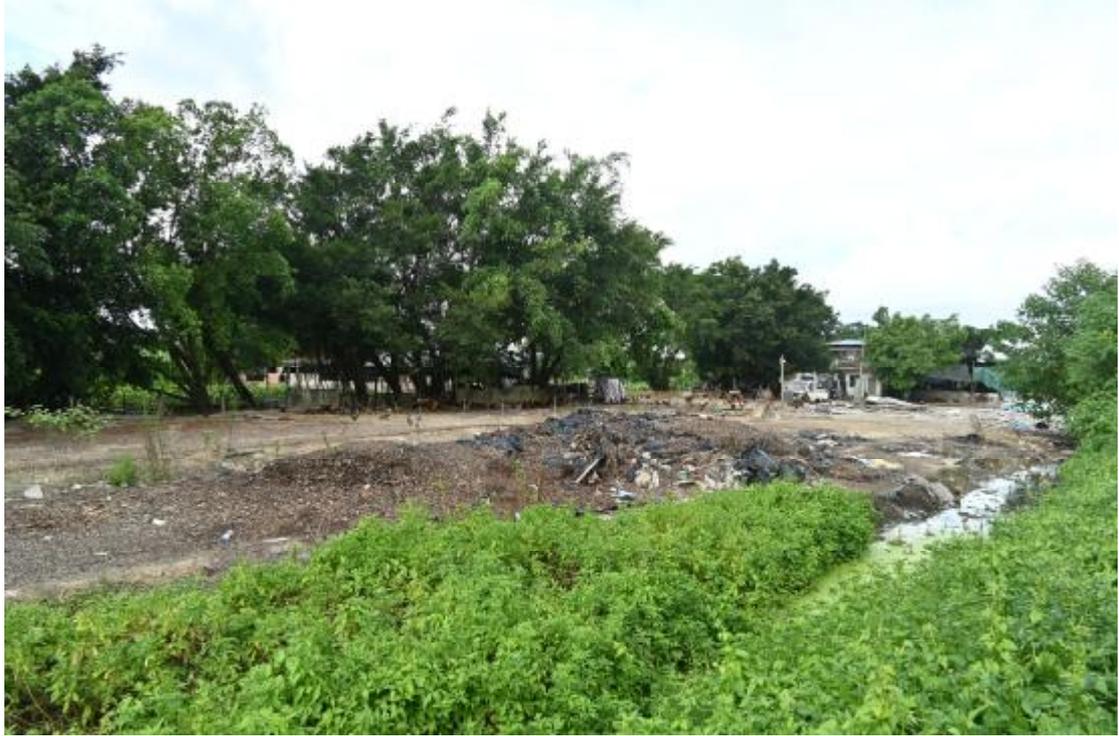
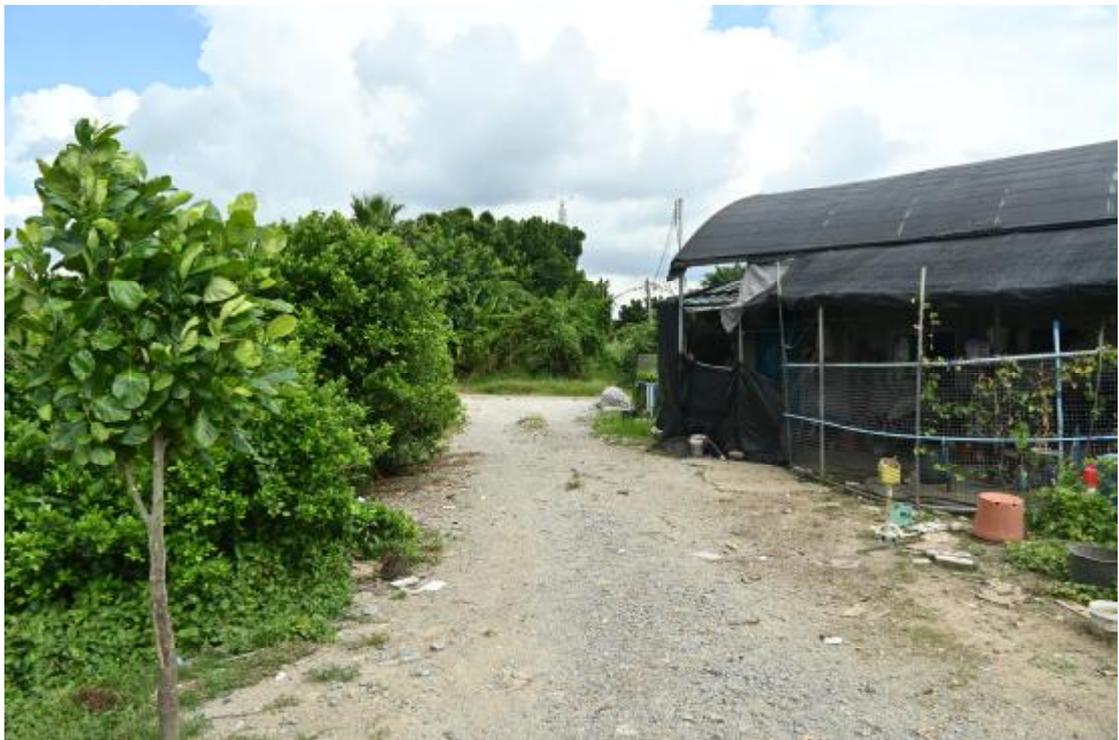
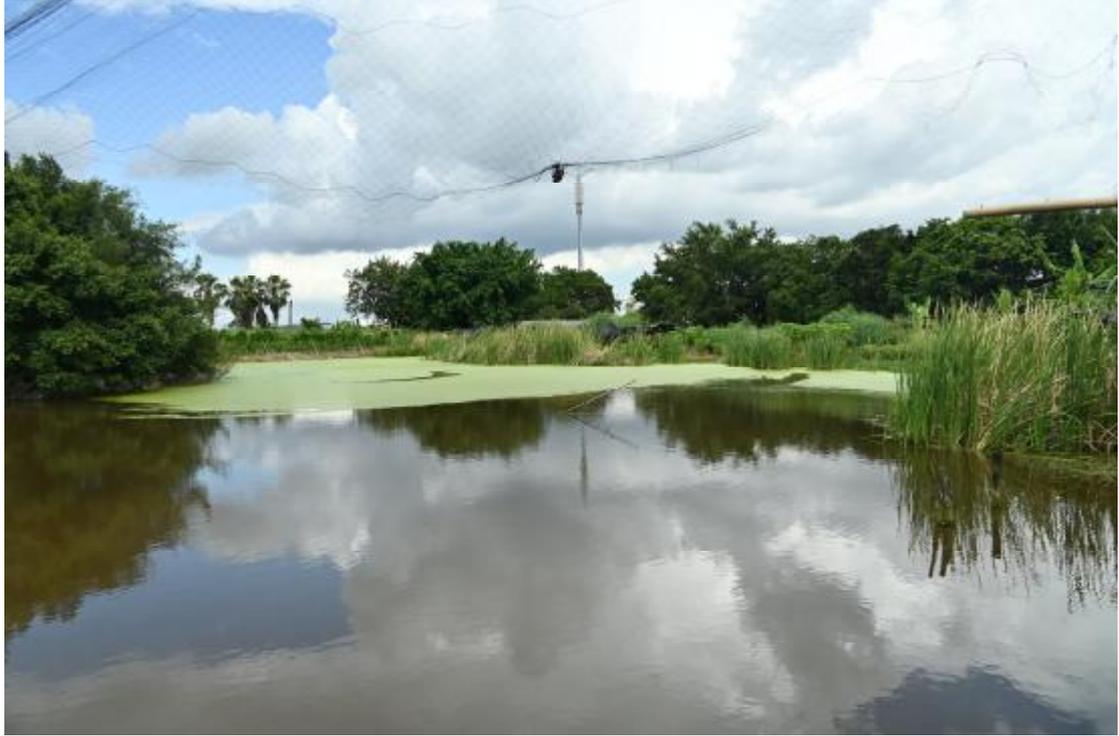
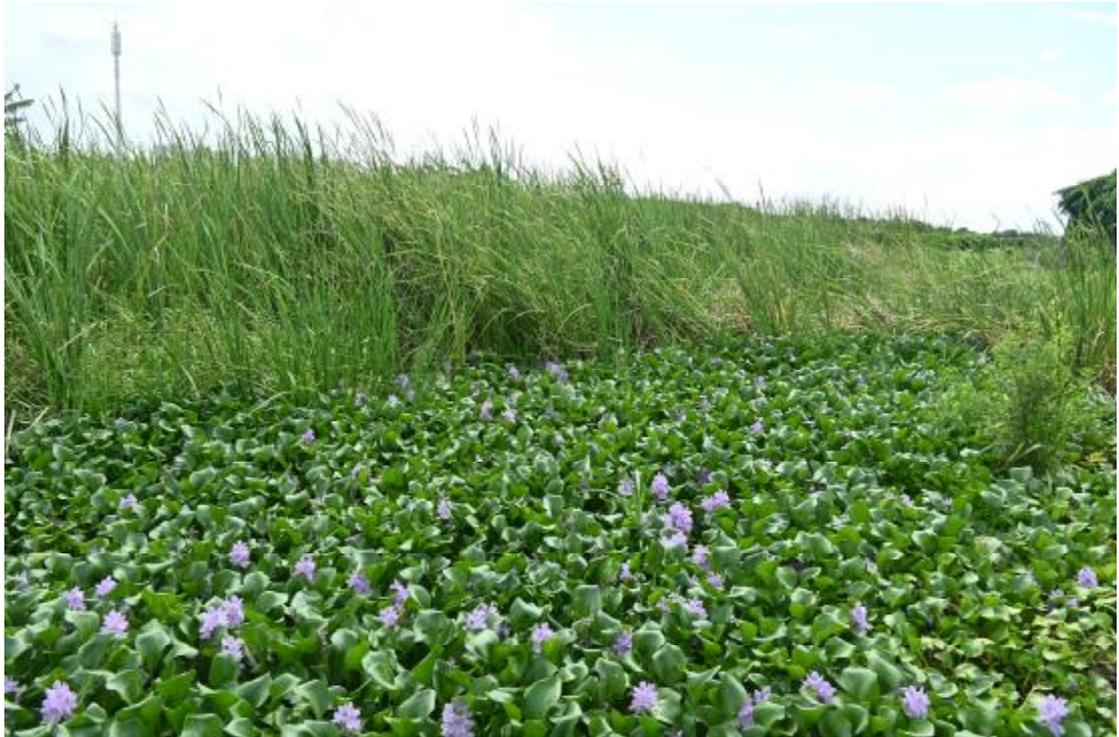
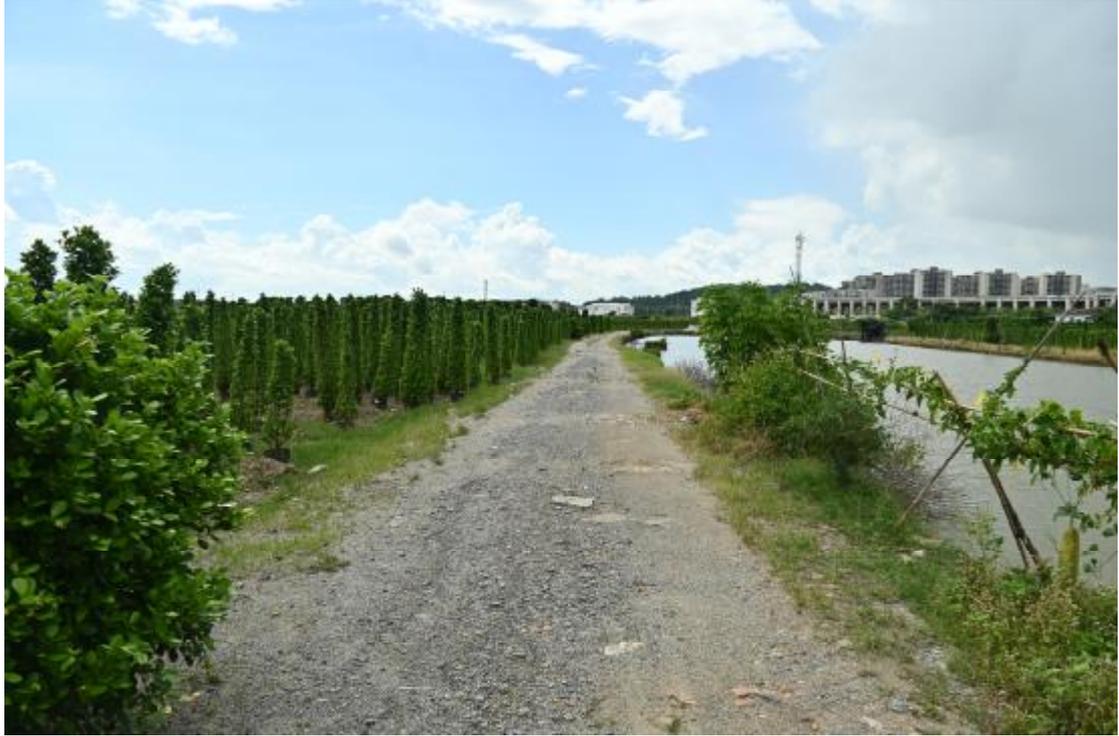
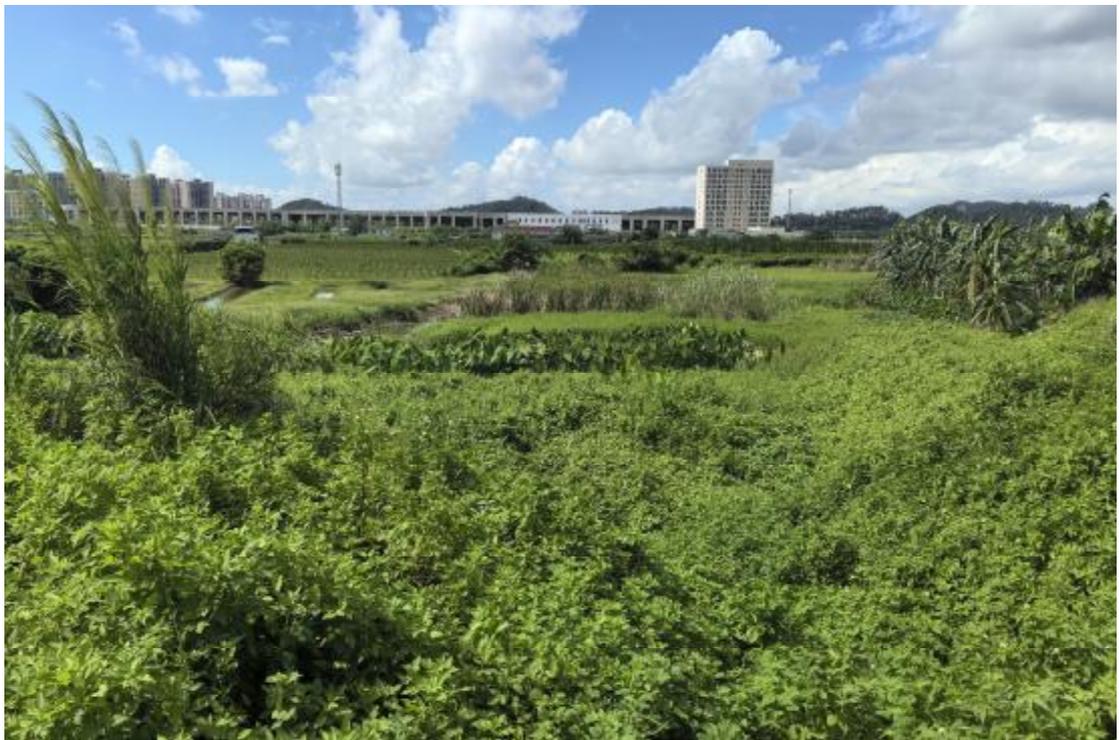
莲花车辆段位于广州市番禺区菱塘西村以西，金轩三路以南，广州莲花山站以北。该车辆段范围内地势平坦，大部分为农田，农田内种植有蔬菜、花卉等；部分区域为池塘、河涌、道路、活动板房。不在我市地下文物埋藏区内。

图 42 莲花车辆段外北部地形地貌（南-北）

图 43 莲花车辆段外东部地形地貌（西-东）

图 44 莲花车辆段外南部地形地貌（北-南）

图 45 莲花车辆段外西部地形地貌（东-西）

图 46 莲花车辆段西部现状（俯视）

图 47 莲花车辆段现状（东北-西南）

图 48 莲花车辆段现状（东南-西北）

图 49 莲花车辆段现状（西北-东南）

图 50 莲花车辆段现状（西北-东南）

图 51 莲花车辆段现状（西-东）

图 52 莲花车辆段现状（北-南）

图 53 莲花车辆段现状（东南-西北）

图 54 莲花车辆段现状（东-西）

图 55 莲花车辆段现状（西-东）

图 56 莲花车辆段现状（西-东）

图 57 莲花车辆段现状（东北-西南）

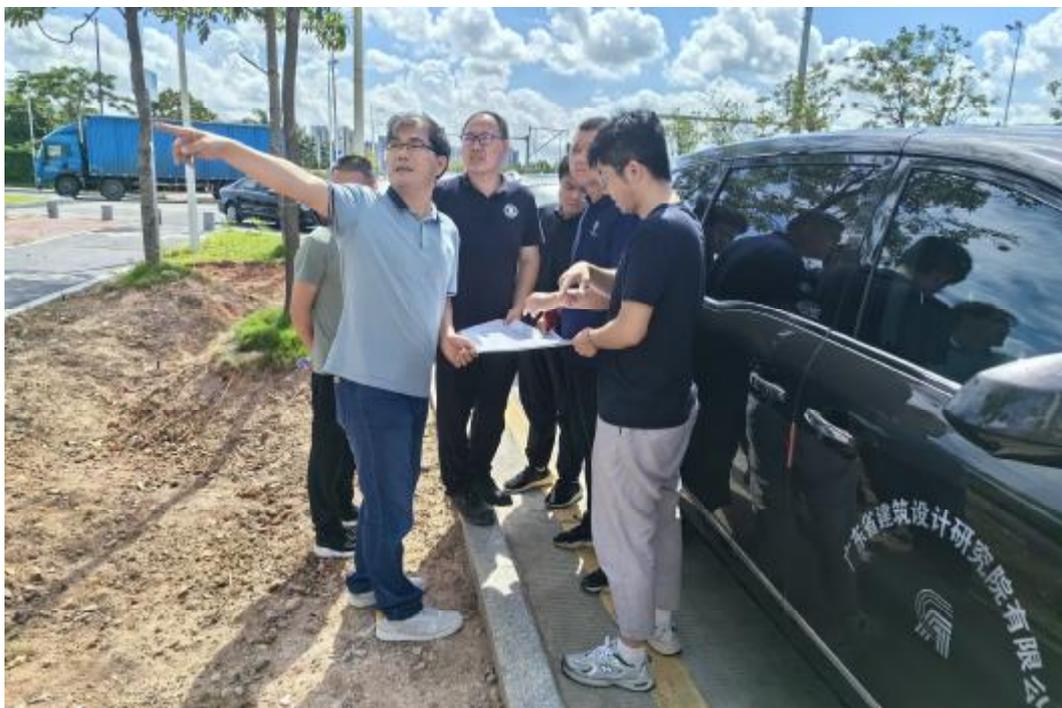
龙泽站位于广州市番禺区广汽爱信自动变速器有限公司以南，金轩三路上。该站点范围内地势平坦，为现有金轩三路，地表遍布硬化。不在我市地下文物埋藏区内。

图 58 工作人员确认龙泽站范围（西-东）

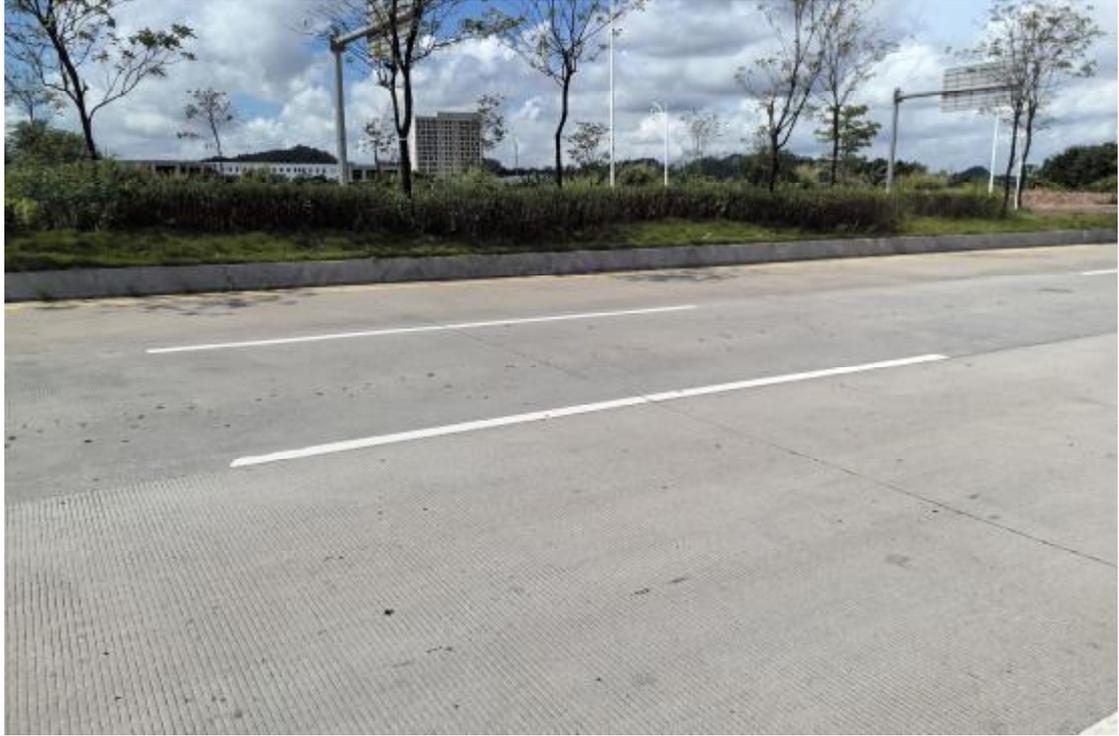
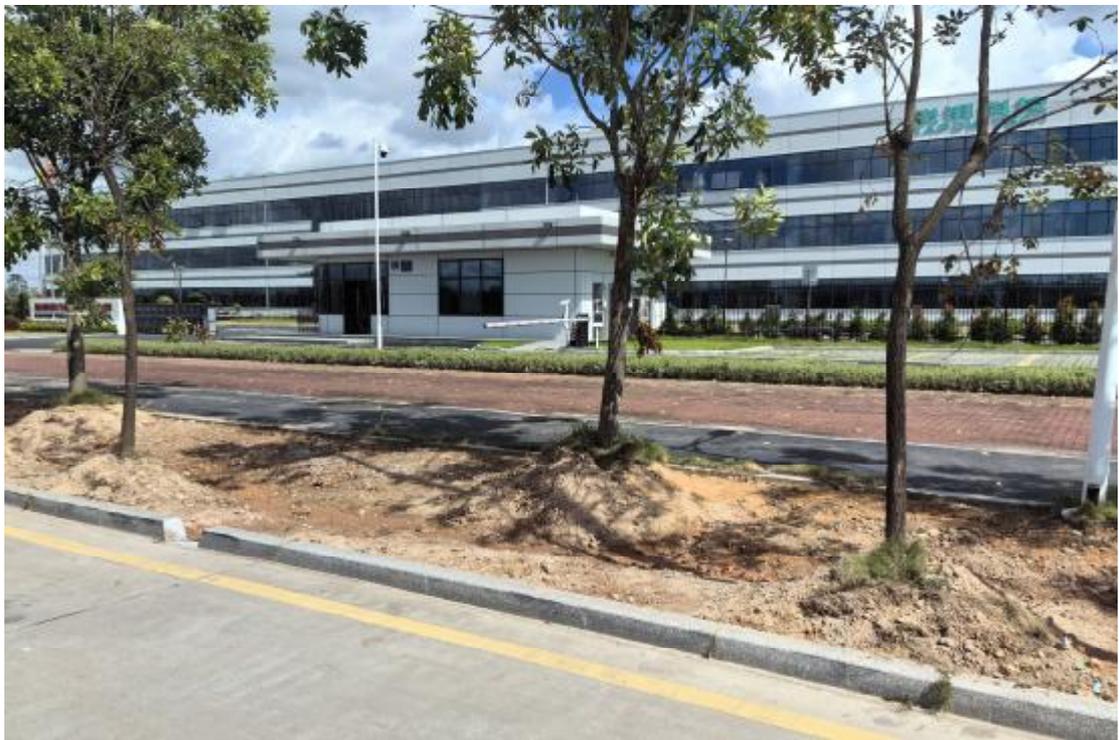
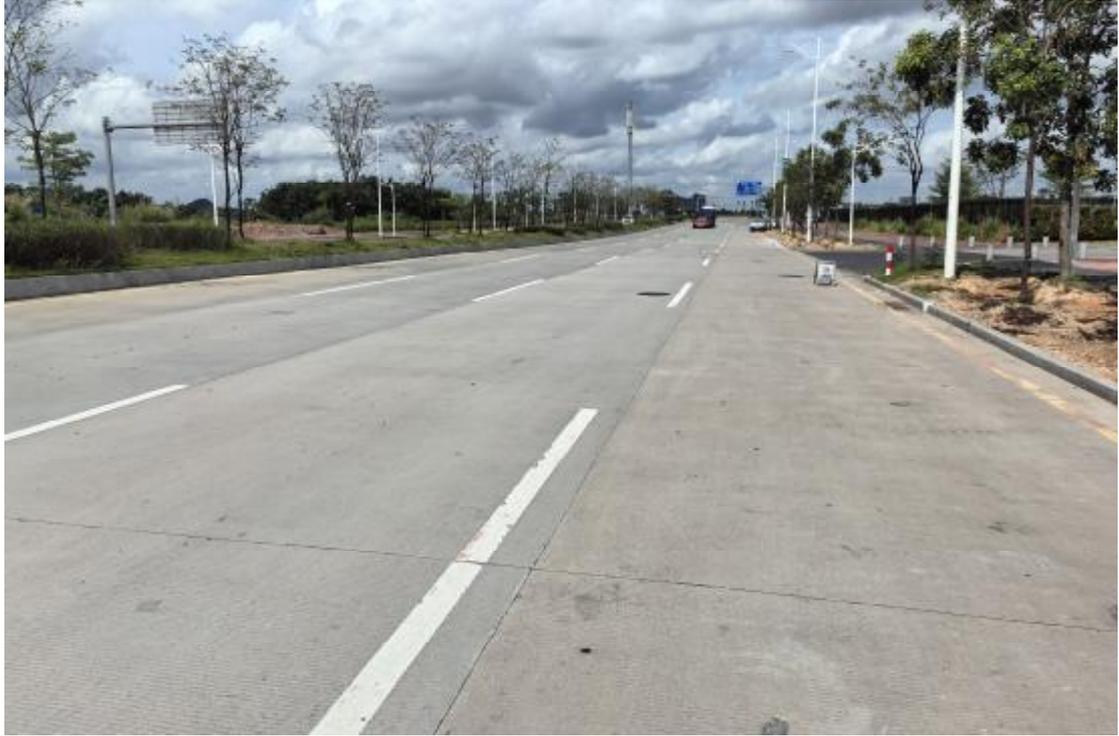
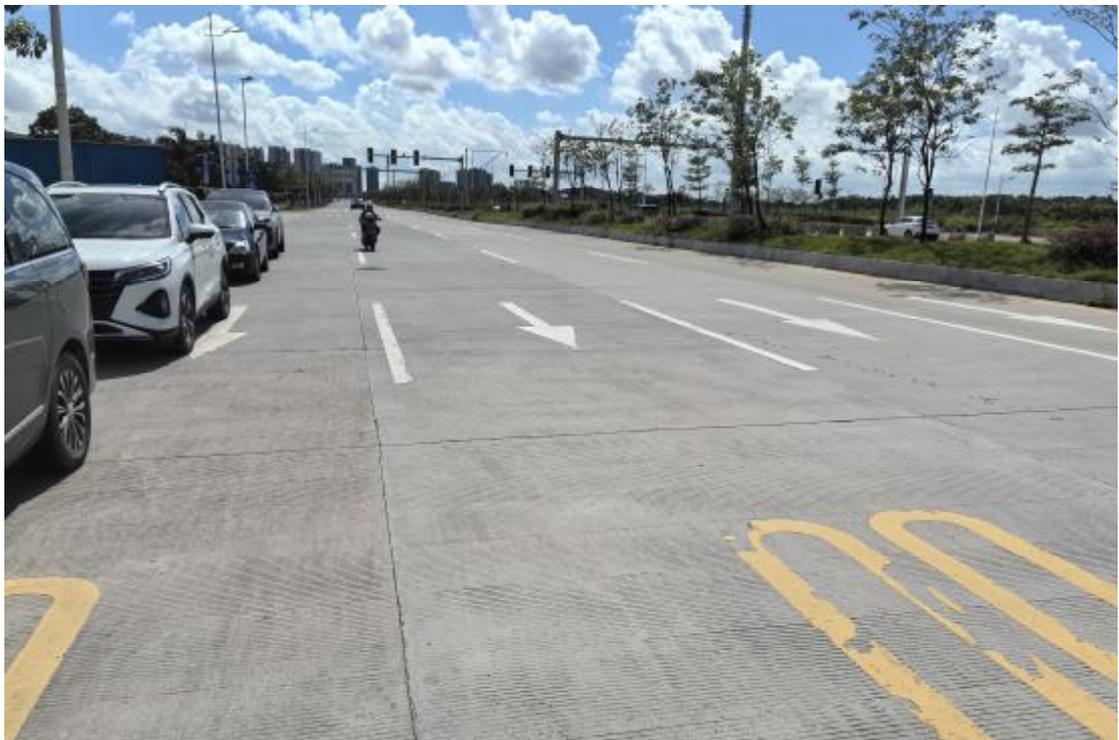
图 60 龙泽站现状（东北-西南）

图 61 龙泽站现状（东南-西北）

图 62 龙泽站现状（东-西）

图 63 龙泽站现状（西-东）

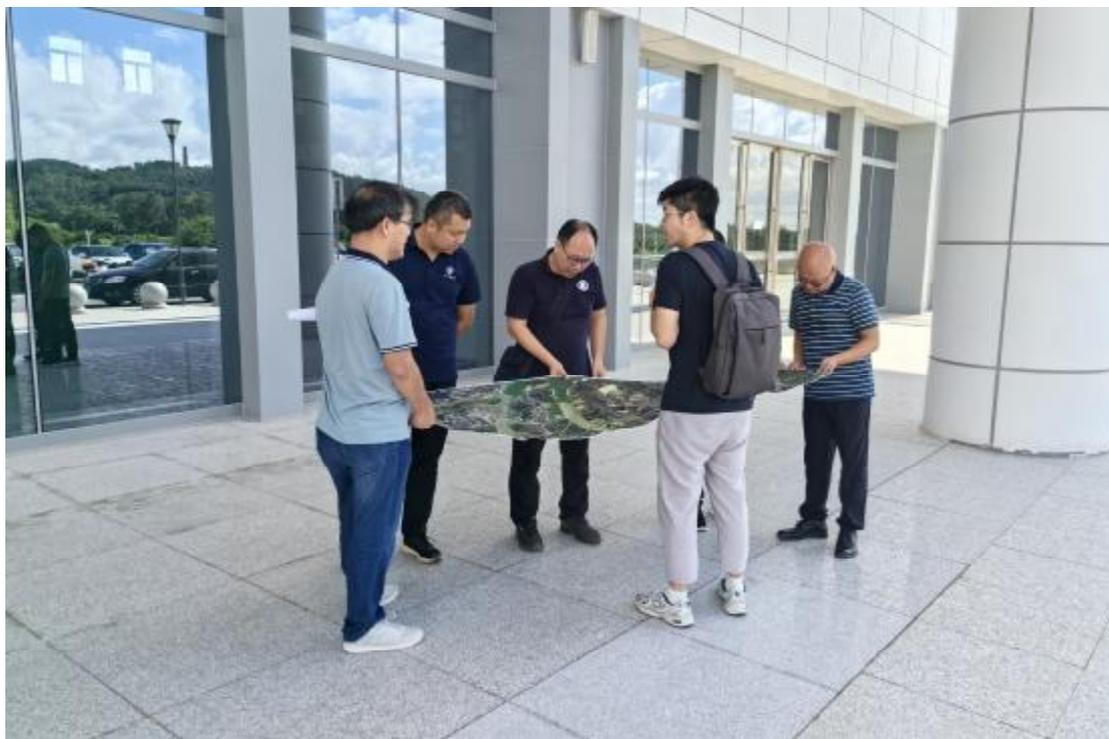
莲花站位于广州市番禺区利丰大道以北，利民路以东，莲花山车站以南，沥江以西。该站点范围内地势平坦，大部分为农田，地表种植有花卉；部分区域为河涌、桥梁。不在我市地下文物埋藏区内。

图 64 工作人员确认莲花站范围（西南-东北）

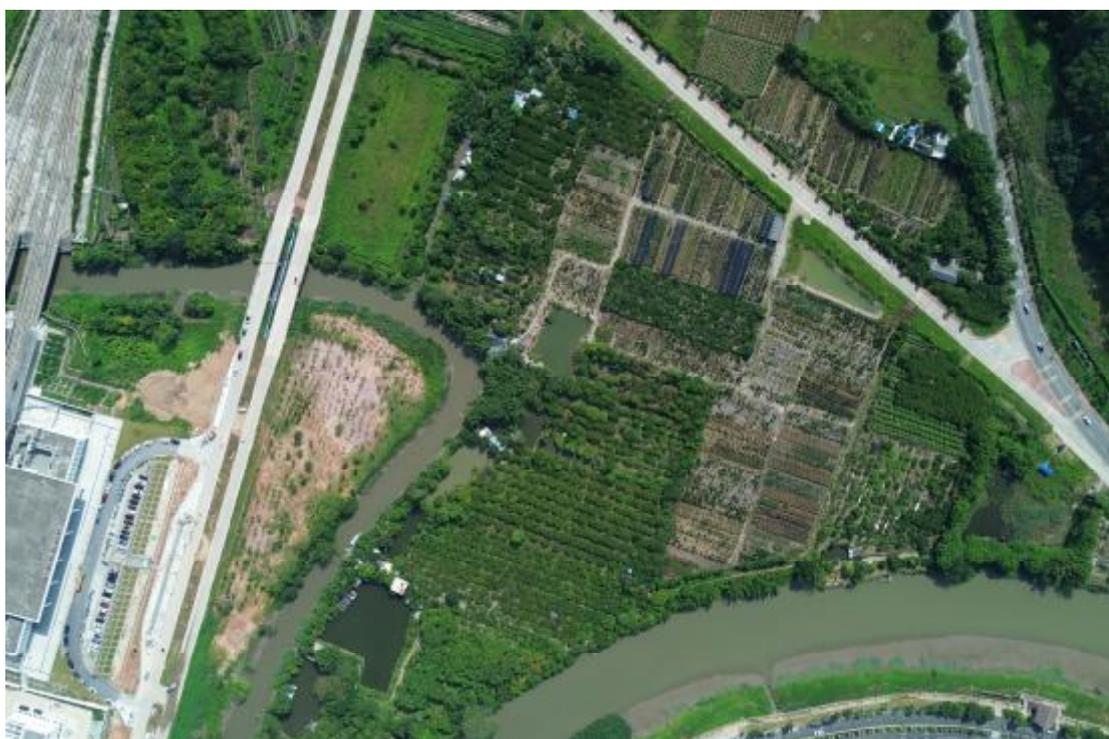
图 65 莲花站全景现状航拍（上东-下西）
