广州城市轨道交通8号线东延工程(万胜围-莲花)

考古调查工作报告

广州市文物考古研究院

二〇二四年七月

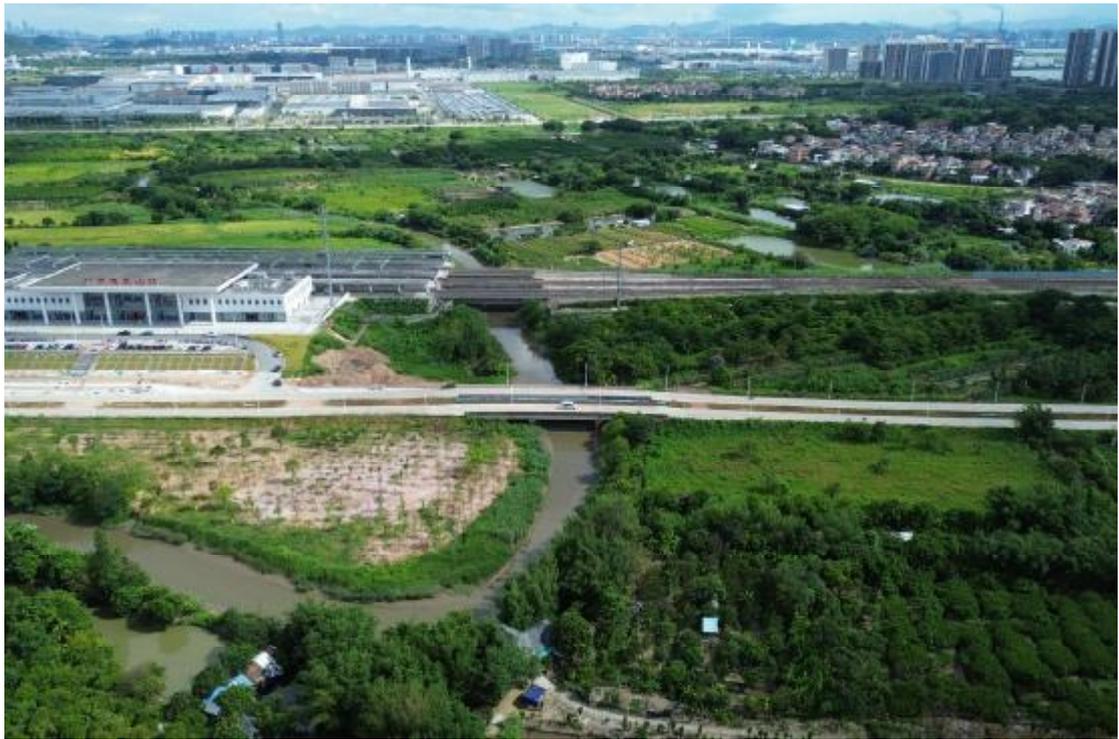
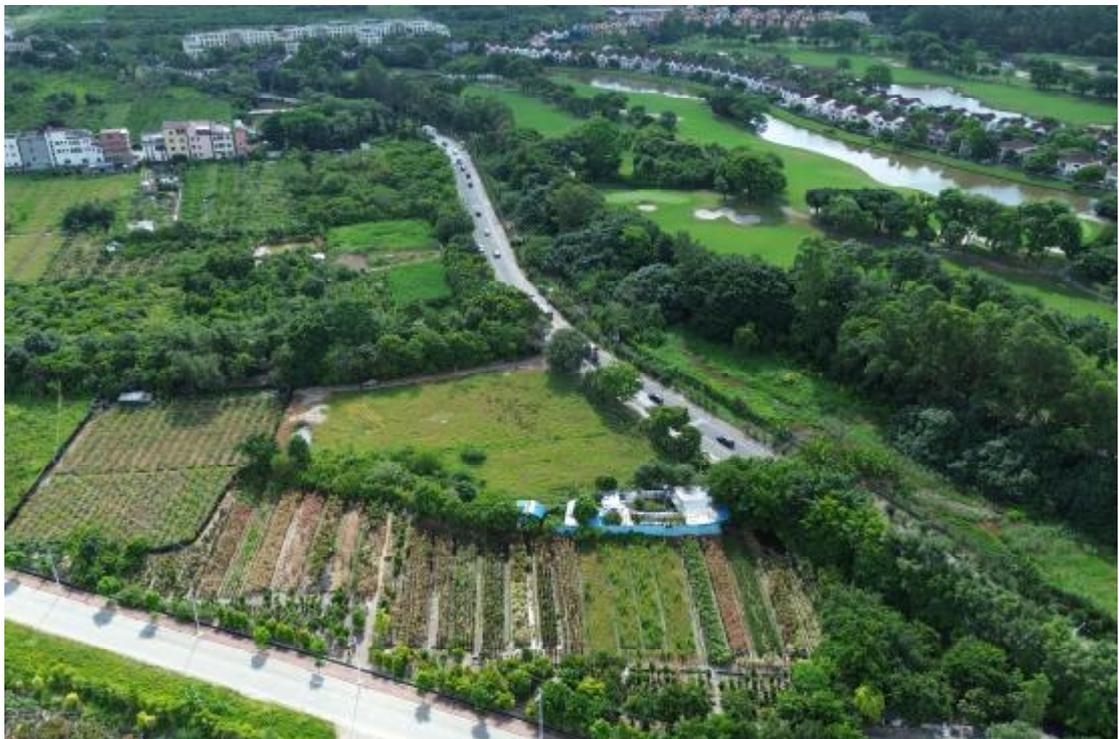
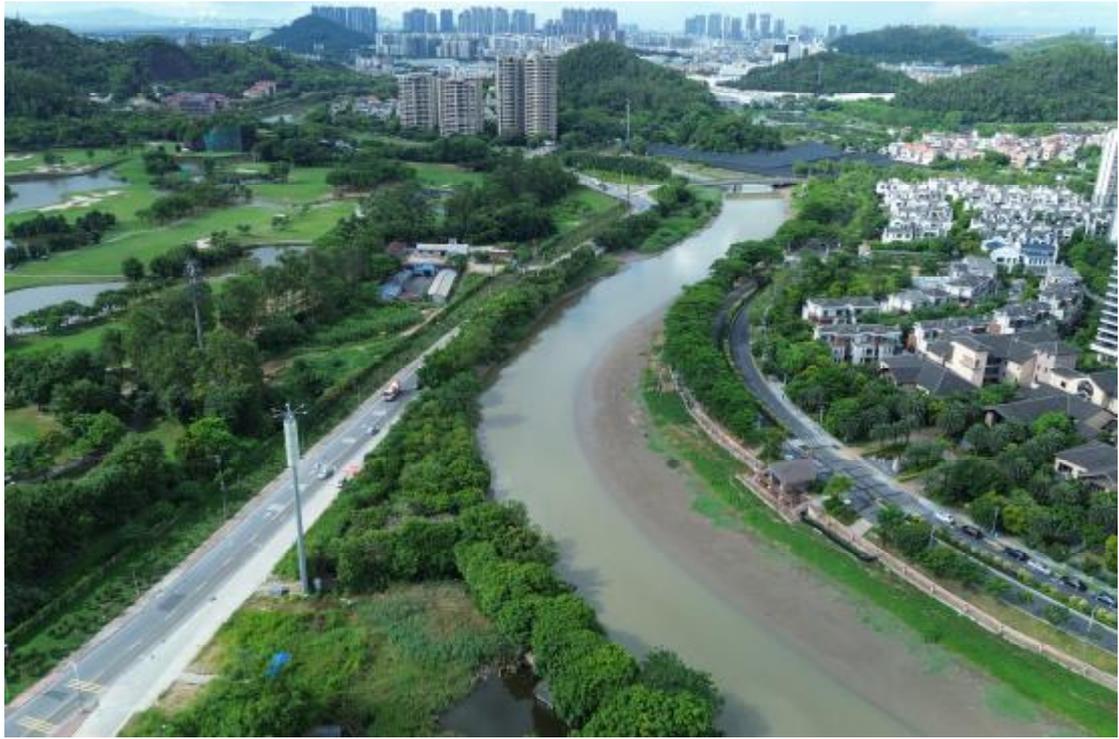
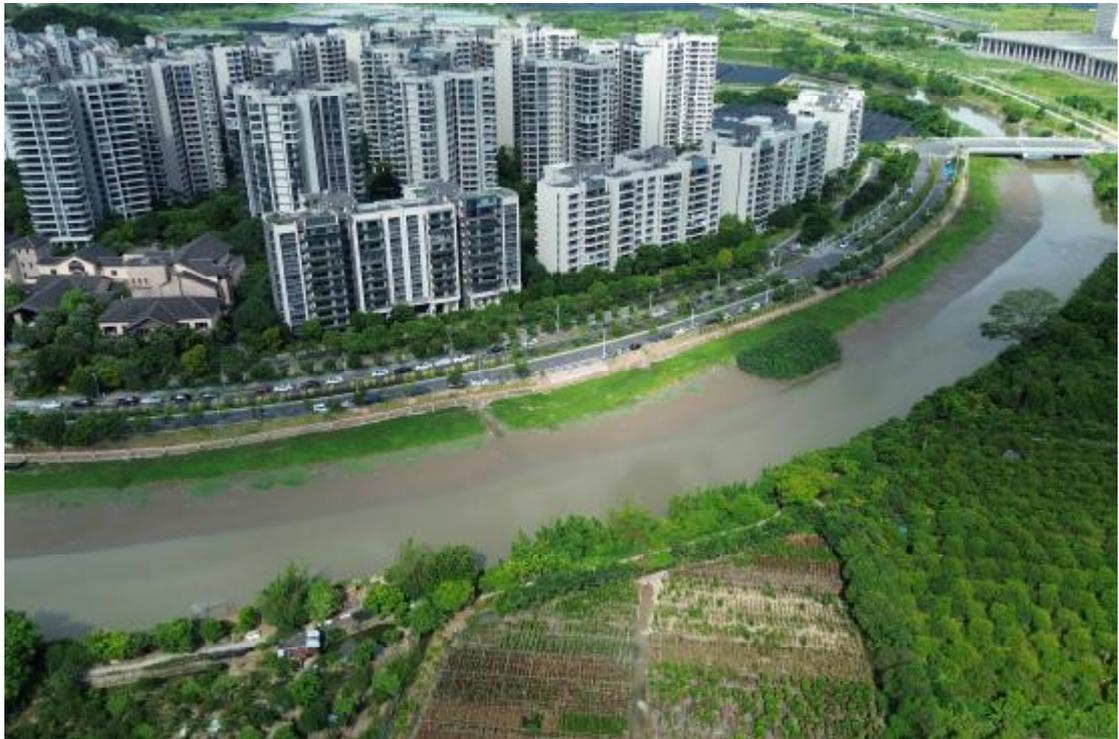
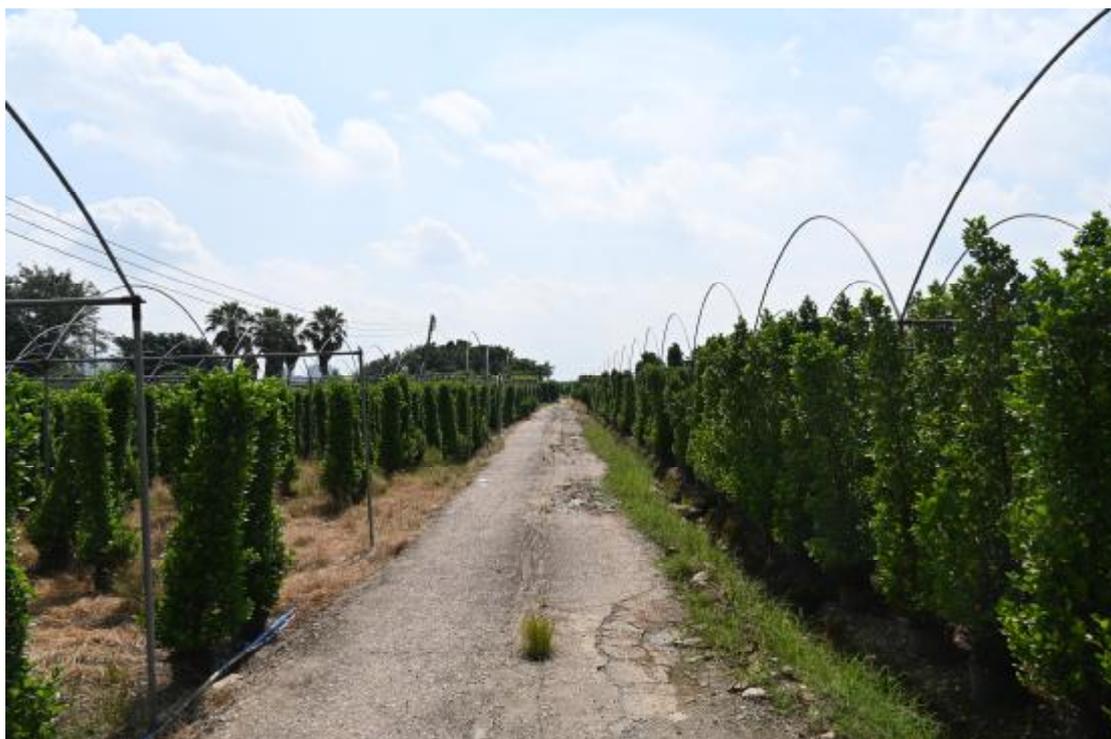
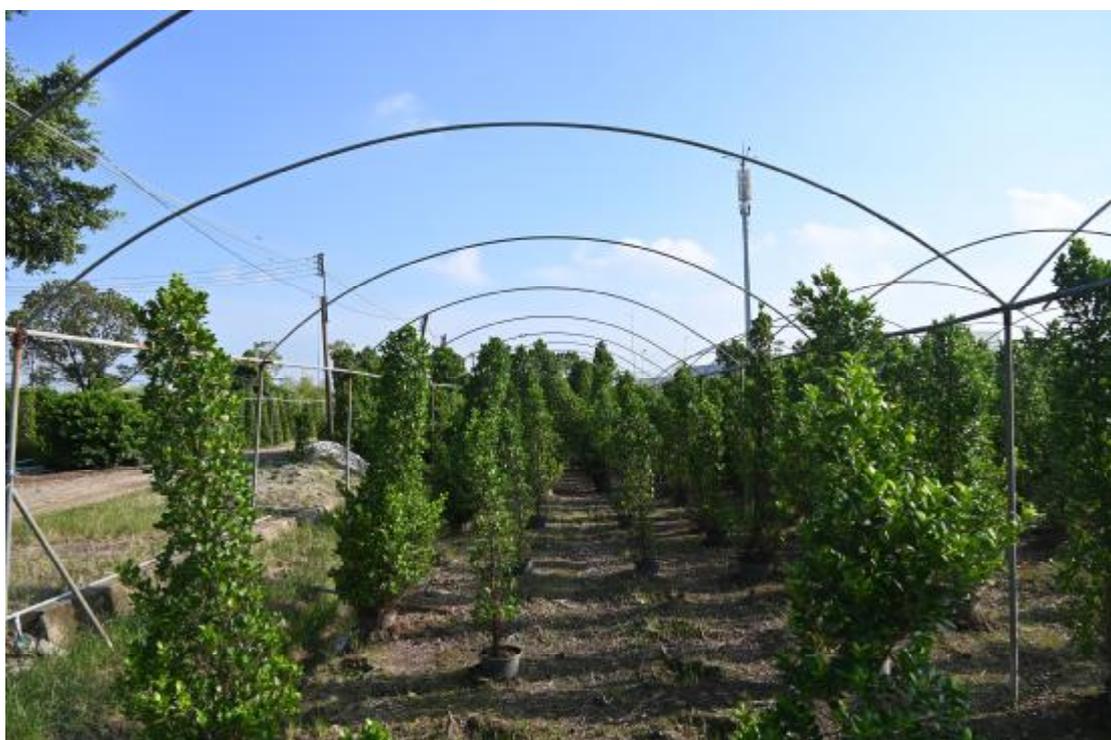
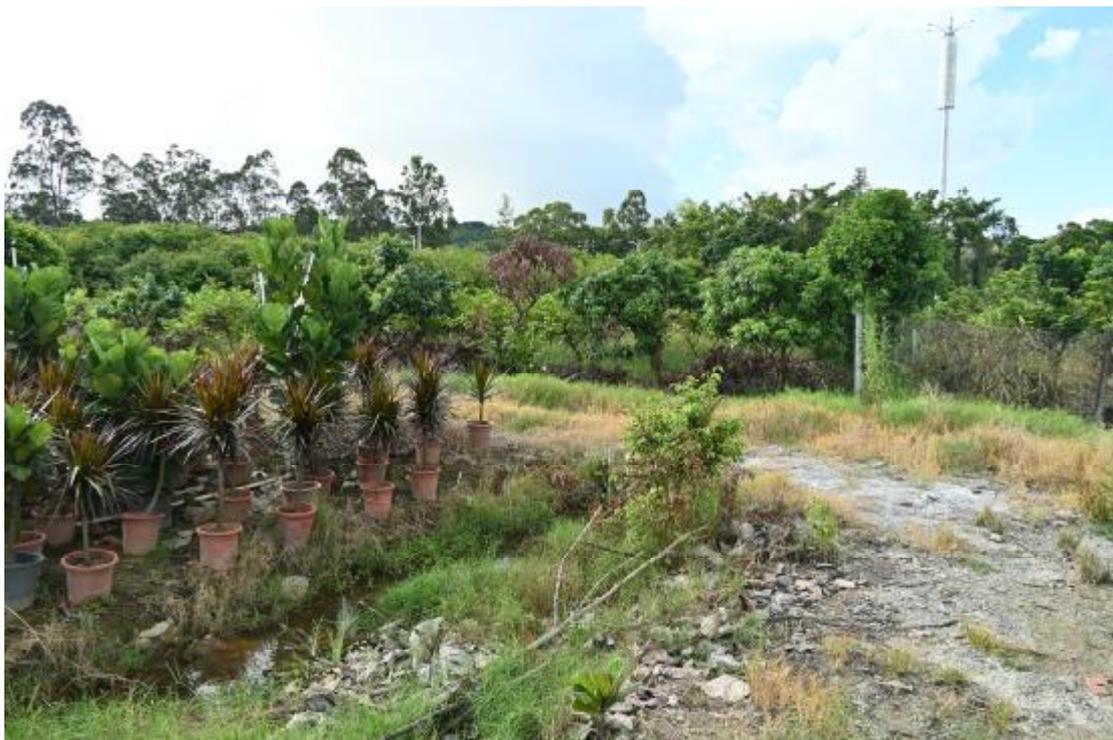
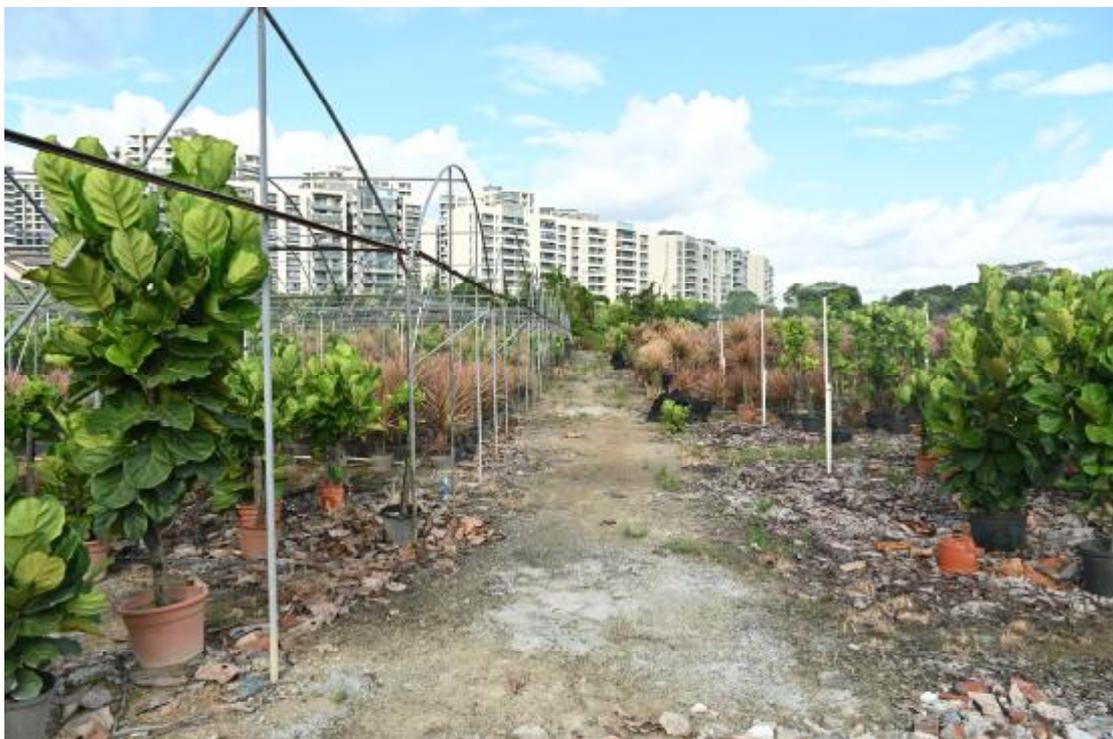
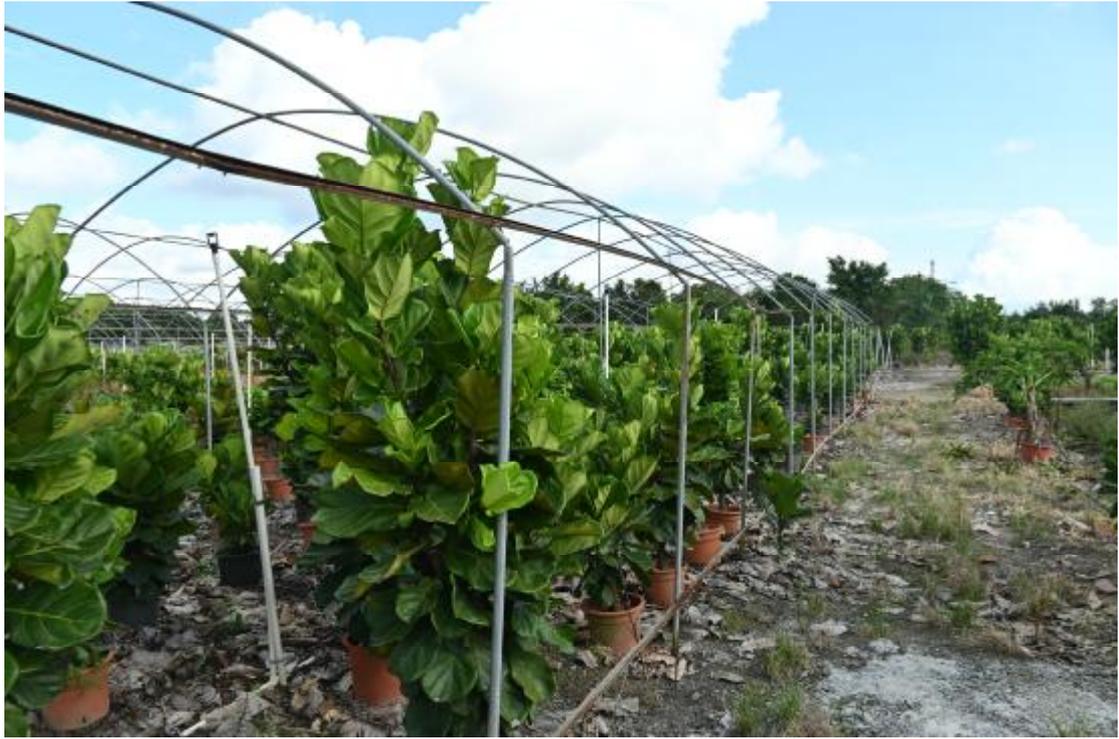
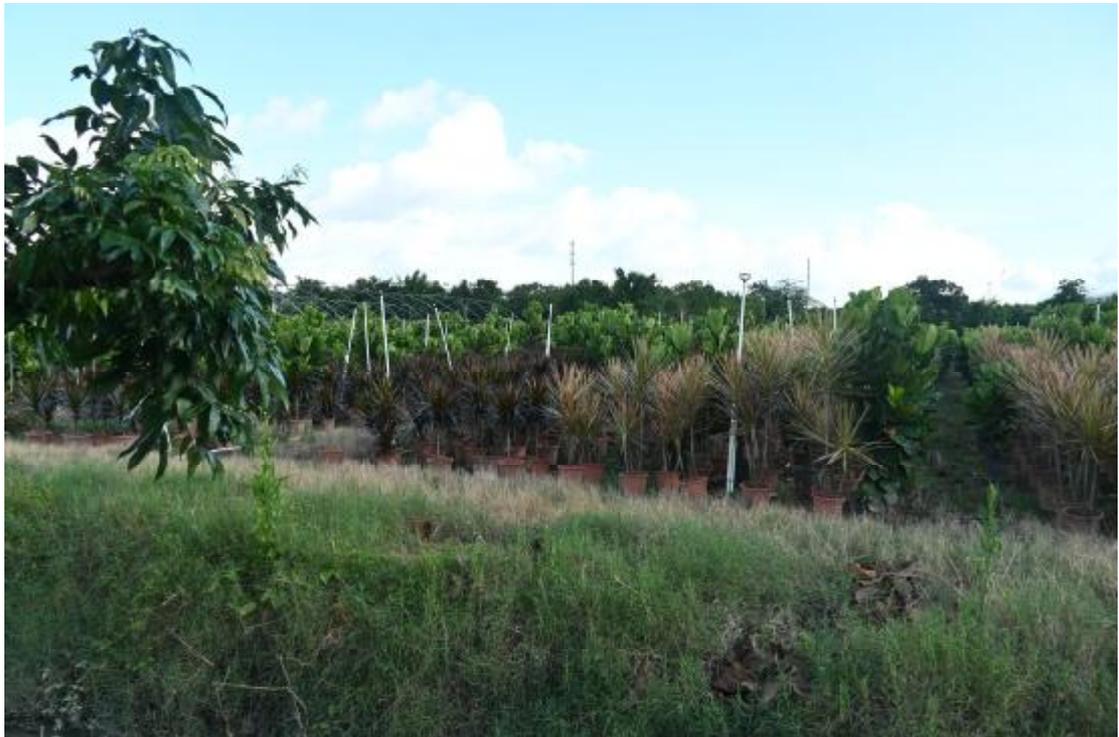
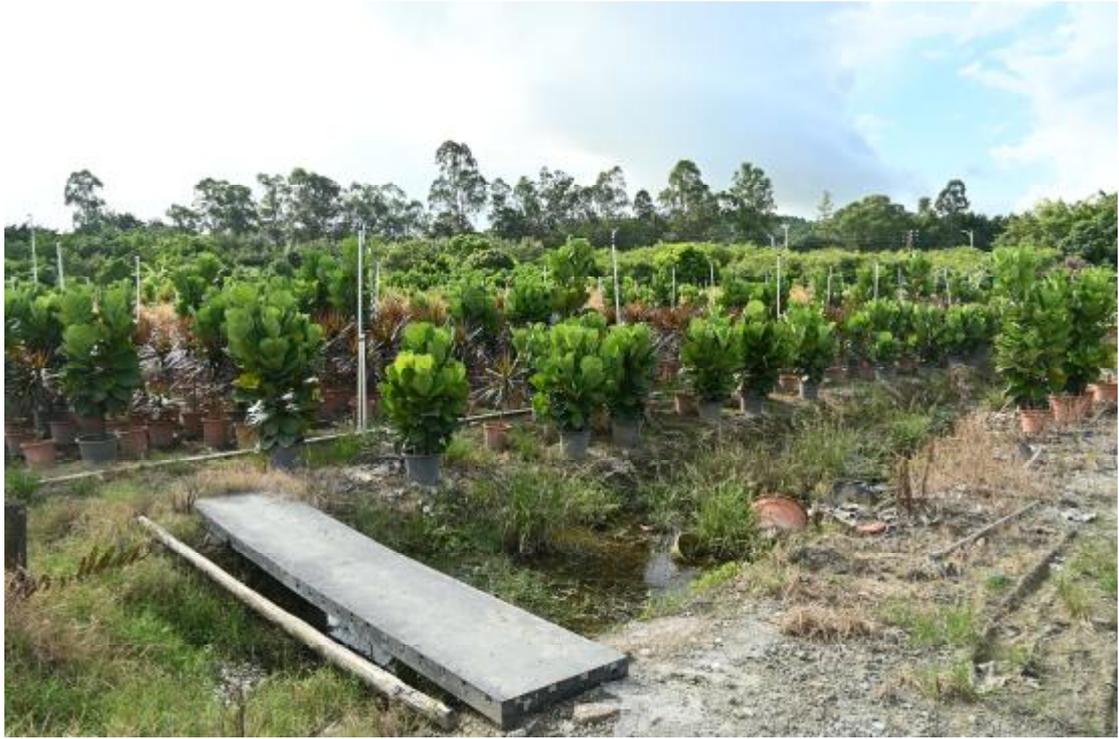
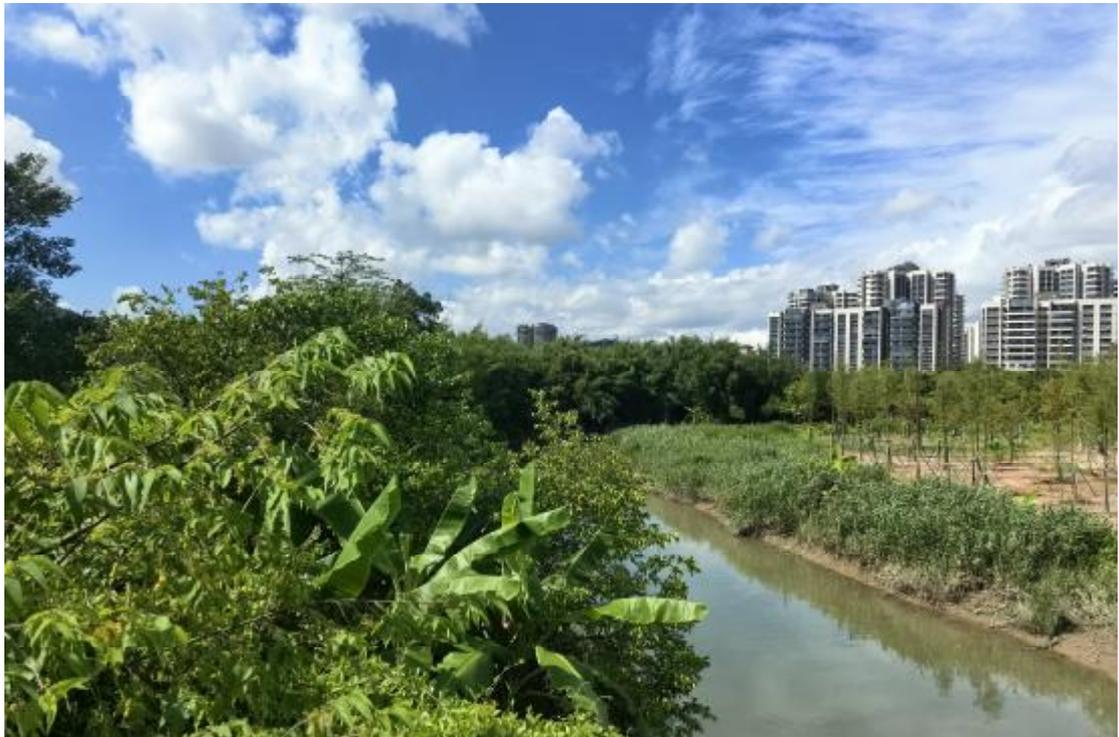
莲花站位于广州市番禺区利丰大道以北，利民路以东，莲花山车站以南，沥江以西。该站点范围内地势平坦，大部分为农田，地表种植有花卉；部分区域为河涌、桥梁。不在我市地下文物埋藏区内。

图 66 莲花站外北部地形地貌（北-南）

图 67 莲花站外东部地形地貌（西-东）

图 68 莲花站外南部地形地貌（南-北）

图 69 莲花站外北部地形地貌（东-西）

图 70 莲花站现状（西南-东北）

图 71 莲花站现状（西南-东北）

图 72 莲花站现状（北-南）

图 73 莲花站现状（东-西）

图 74 莲花站现状（南-北）

图 75 莲花站现状（南-北）

图 76 莲花站现状（西北-东南）

图 77 莲花站现状（北-南）

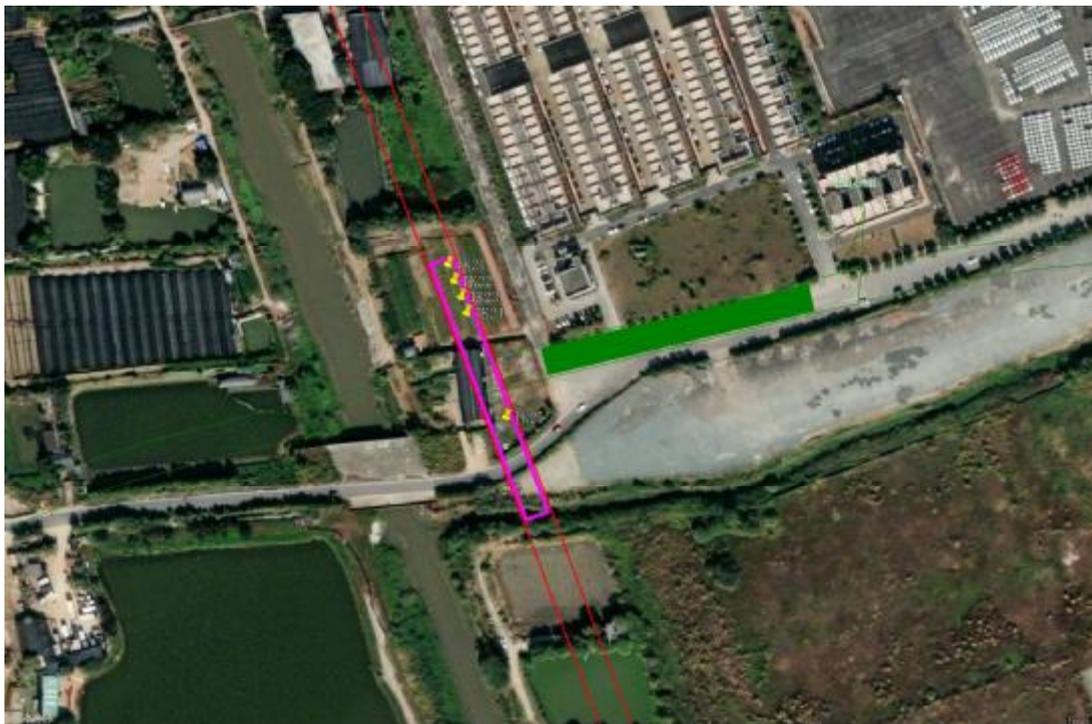
图 79 化龙站试探标准孔分布图 (黄色标记点)

根据地形地貌及考古调查的工作需要,为了进一步了解并掌握该项目范围内地层堆积情况,我们在项目线路莲花站、莲花车辆段、化龙站、展贸城站进行了考古试探,共选取 30 个标准型探孔,编号为 TK1-TK30。其具体情况简要如下:

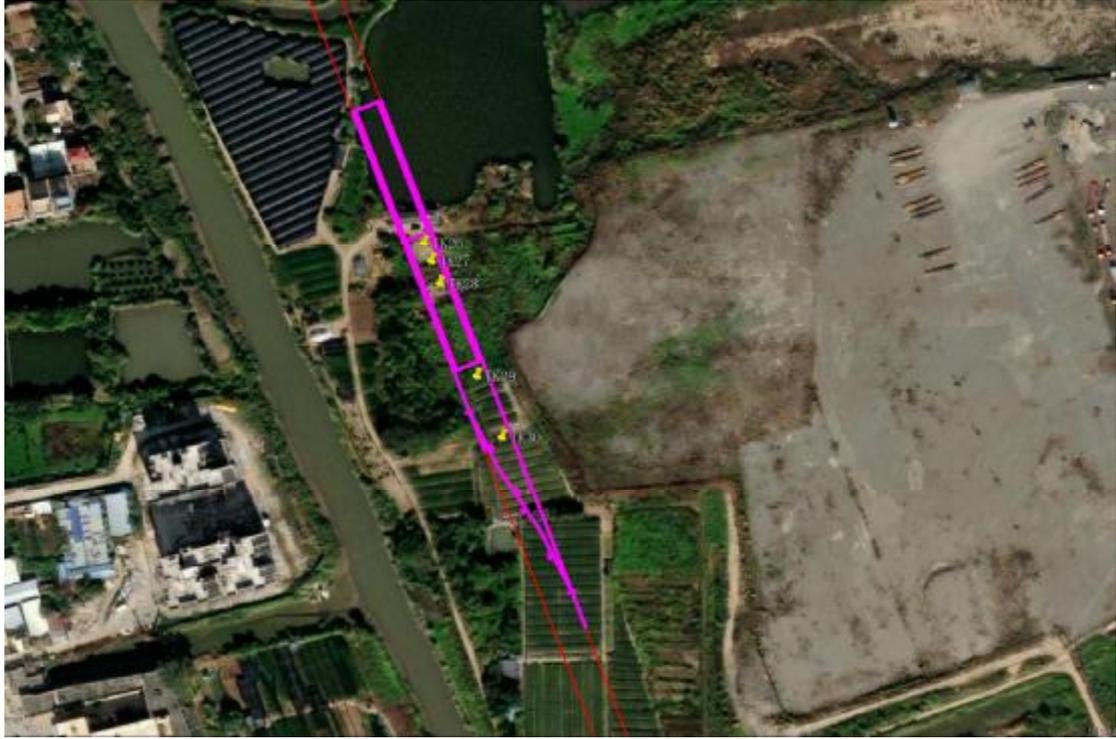
图 80 展贸城站试探标准孔分布图（黄色标记点）

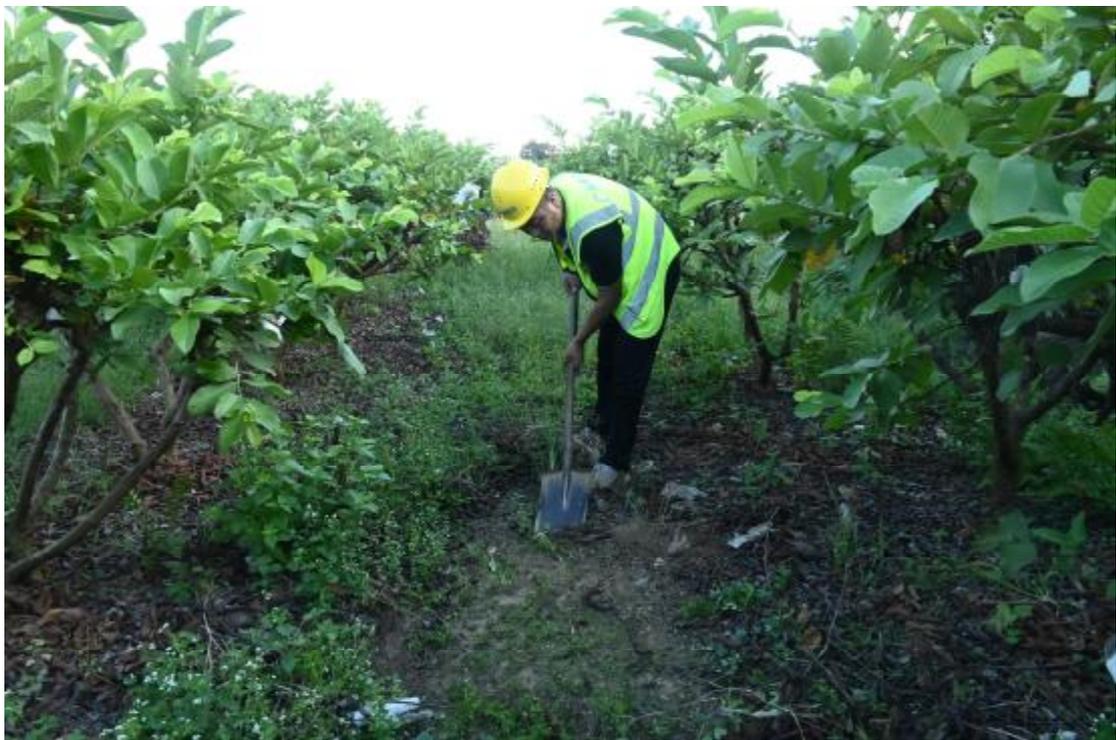
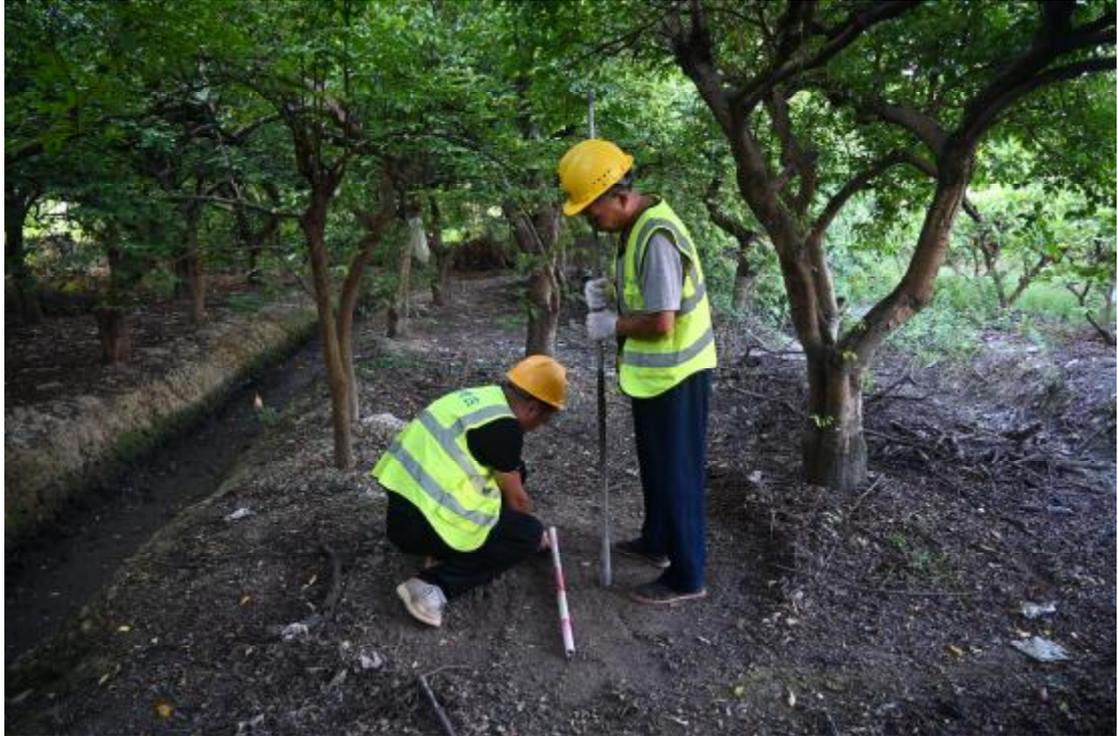
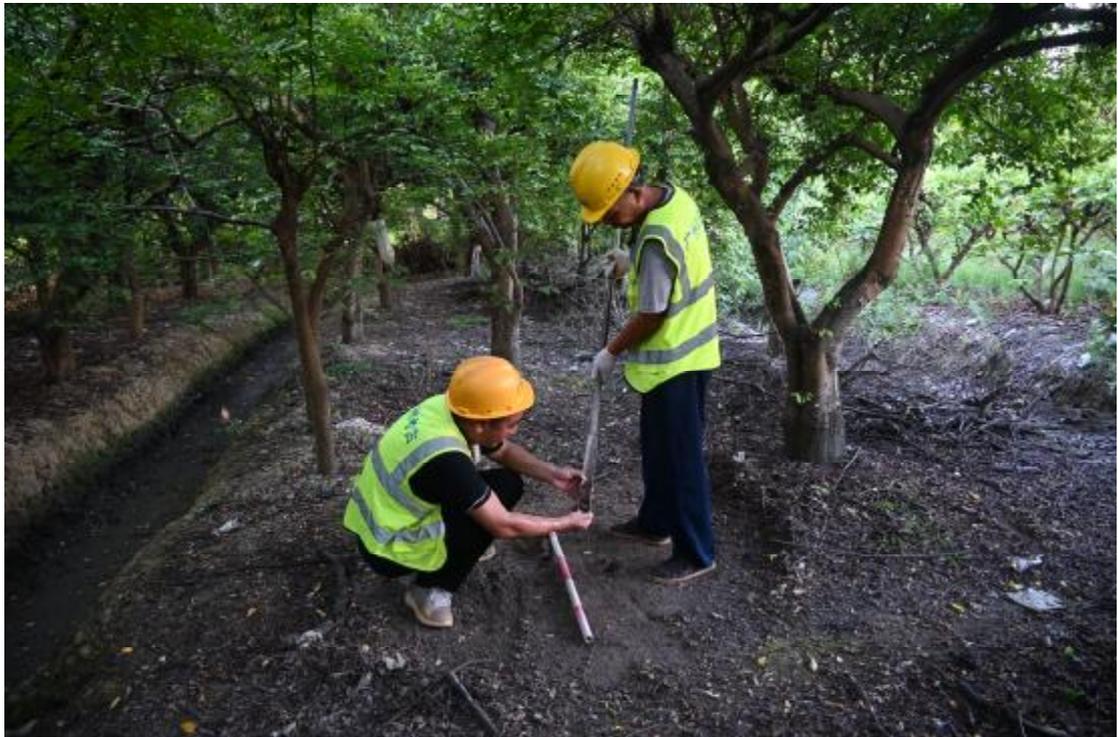
图 81 清表工作照（南-北）

图 82 提取土样工作照（北-南）

图 83 分析土样工作照（北-南）

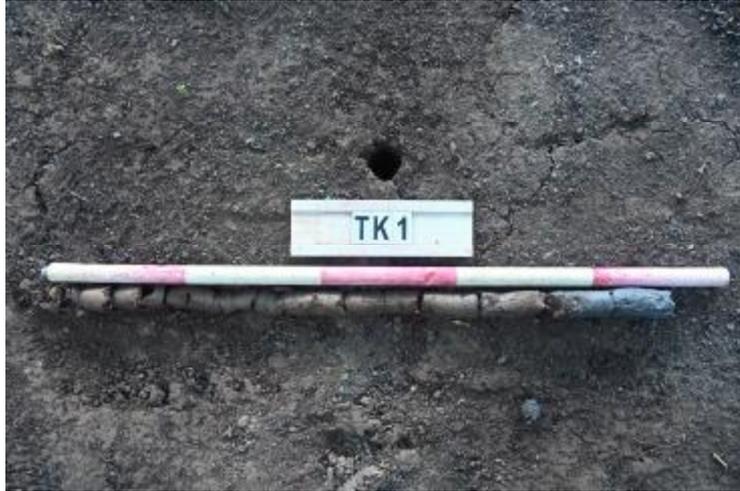
图 84 TK1 土样（一米标杆，土样由左往右）

TK1: 位于莲花站北部，探孔中心坐标为：N23° 00' 14.54" ， E113° 29' 18.96" 。地层堆积情况如下：

①层：表土层，距地表深 0-0.78 米，厚 0.78 米，为灰褐色黏土，土质疏松，含植物根系、砂砾；

②层：淤积层，距地表深 0.78-0.9 米，厚 0.12 米，为灰黑色淤泥，土质较疏松，无明显包含物。以下渗水严重，无法提取土样。

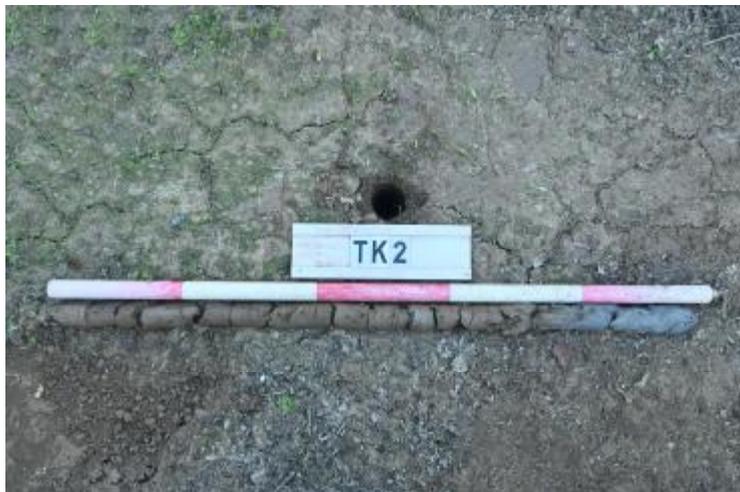
图 85 TK2 土样（一米标杆，土样由左往右）

TK2: 位于莲花站北部，探孔中心坐标为：N23° 00' 14.10" ， E113° 29' 19.17" 。地层堆积情况如下：

①层：表土层，距地表深 0-0.8 米，厚 0.8 米，为灰褐色黏土，土质疏松，含植物根系、砂砾；

②层：淤积层，距地表深 0.8-0.96 米，厚 0.16 米，为灰黑色淤泥，土质较疏松，无明显包含物。以下渗水严重，无法提取土样。

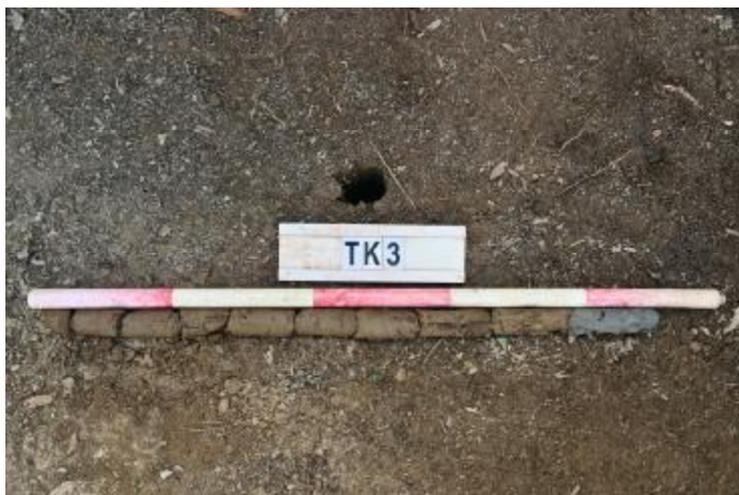
图 86 TK3 土样（一米标杆，土样由左往右）

TK3: 位于莲花站南部，探孔中心坐标为：N23° 00' 9.58" ， E113° 29' 21.20" 。地层堆积情况如下：

①层：表土层，距地表深 0-0.78 米，厚 0.78 米，为灰褐色黏土，土质疏松，含植物根系、砂砾；

②层：淤积层，距地表深 0.78-0.9 米，厚 0.12 米，为灰黑色淤泥，土质较疏松，无明显包含物。以下渗水严重，无法提取土样。

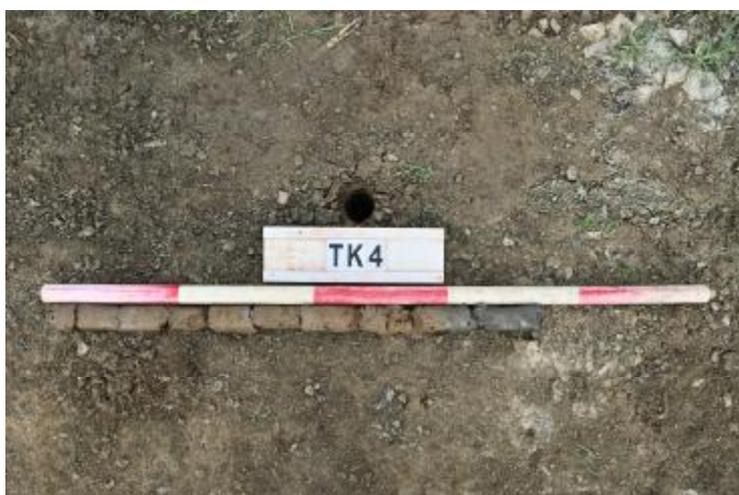
图 87 TK4 土样（一米标杆，土样由左往右）

TK4: 位于莲花站南部，探孔中心坐标为：N23° 00' 9.06" ， E113° 29' 21.32" 。地层堆积情况如下：

①层：表土层，距地表深 0-0.6 米，厚 0.6 米，为灰褐色黏土，土质疏松，含植物根系、砂砾；

②层：淤积层，距地表深 0.6-0.75 米，厚 0.15 米，为灰黑色淤泥，土质较疏松，无明显包含物。以下渗水严重，无法提取土样。

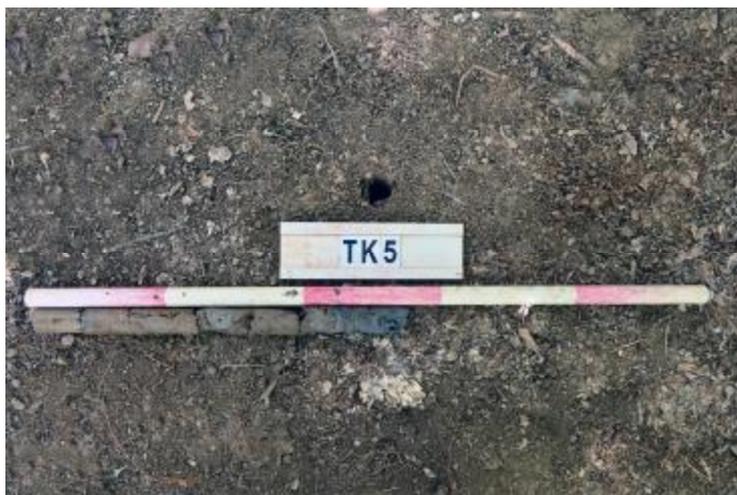
图 88 TK5 土样（一米标杆，土样由左往右）

TK5: 位于莲花车辆段西部，探孔中心坐标为：N23° 00' 27.18" ， E113° 28' 35.23" 。地层堆积情况如下：

①层：表土层，距地表深 0-0.45 米，厚 0.45 米，为灰褐色黏土，土质疏松，含植物根系、砂砾；

②层：淤积层，距地表深 0.45-0.56 米，厚 0.11 米，为灰黑色淤泥，土质较疏松，无明显包含物。以下渗水严重，无法提取土样。

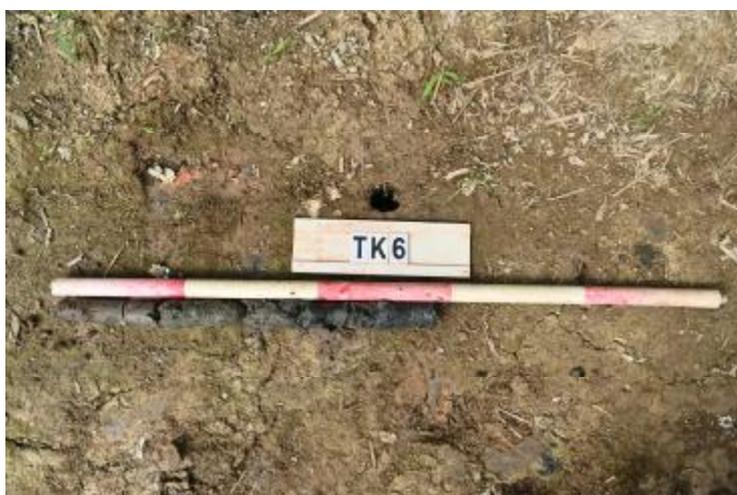
图 89 TK6 土样（一米标杆，土样由左往右）

TK6: 位于莲花车辆段西部，探孔中心坐标为：N23° 00' 26.12" ， E113° 28' 37.33" 。地层堆积情况如下：

①层：表土层，距地表深 0-0.3 米，厚 0.3 米，为灰褐色黏土，土质疏松，含植物根系、砂砾；

②层：淤积层，距地表深 0.3-0.6 米，厚 0.3 米，为灰黑色淤泥，土质较疏松，无明显包含物。以下渗水严重，无法提取土样。

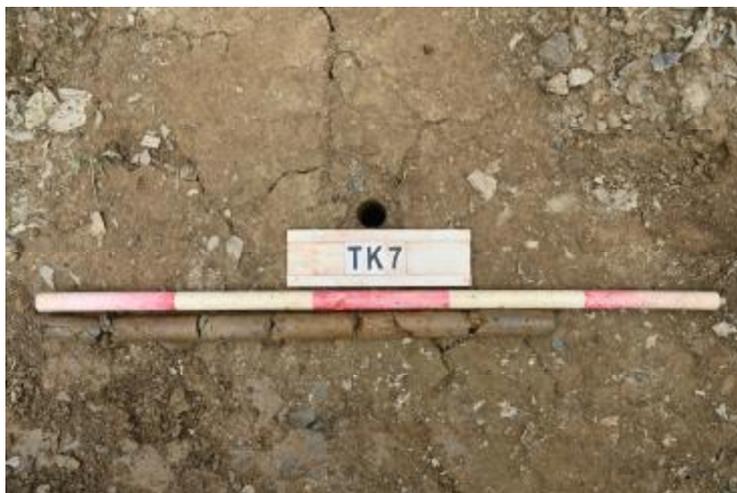
图 90 TK7 土样（一米标杆，土样由左往右）

TK7: 位于莲花车辆段西部，探孔中心坐标为：N23° 00' 24.93" ， E113° 28' 38.69" 。地层堆积情况如下：

①层：表土层，距地表深 0-0.75 米，厚 0.75 米，为灰褐色黏土，土质疏松，含植物根系、砂砾。以下渗水严重，无法提取土样。

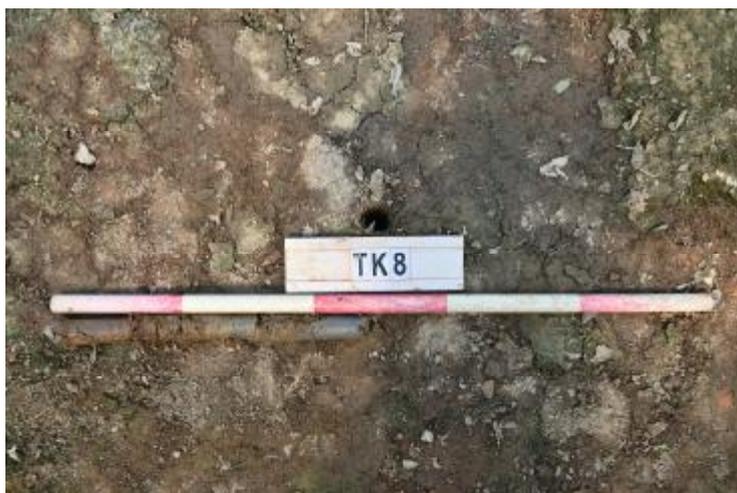
图 91 TK8 土样（一米标杆，土样由左往右）

TK8: 位于莲花车辆段中西部，探孔中心坐标为：N23° 00' 28.65" ， E113° 28' 43.80" 。地层堆积情况如下：

①层：表土层，距地表深 0-0.4 米，厚 0.4 米，为灰褐色黏土，土质疏松，含植物根系、砂砾；

②层：淤积层，距地表深 0.4-0.45 米，厚 0.05 米，为灰黑色淤泥，土质较疏松，无明显包含物。以下渗水严重，无法提取土样。

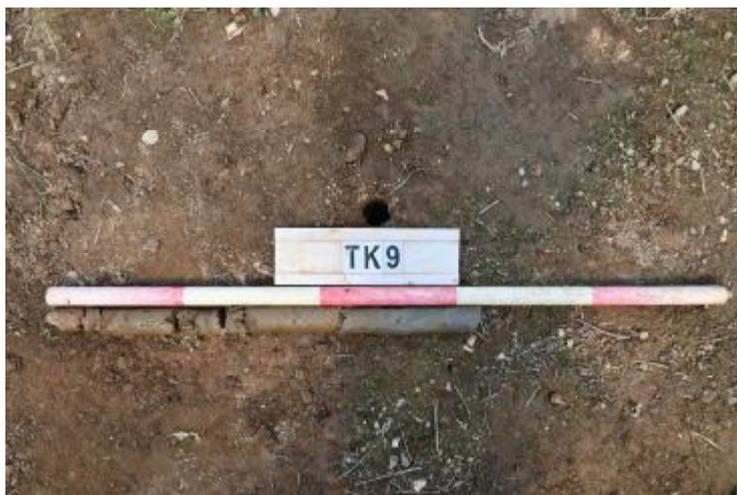
图 92 TK9 土样 (一米标杆, 土样由左往右)

TK9: 位于莲花车辆段中西部, 探孔中心坐标为: N23° 00' 26.71" , E113° 28' 46.47" 。地层堆积情况如下:

①层: 表土层, 距地表深 0-0.41 米, 厚 0.41 米, 为灰褐色黏土, 土质疏松, 含植物根系、砂砾;

②层: 淤积层, 距地表深 0.41-0.62 米, 厚 0.21 米, 为灰黑色淤泥, 土质较疏松, 无明显包含物。以下渗水严重, 无法提取土样。

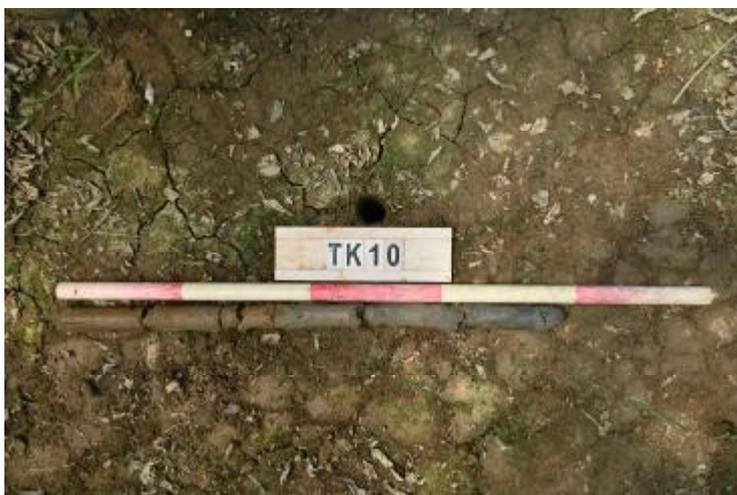
图 93 TK10 土样 (一米标杆, 土样由左往右)

TK10: 位于莲花车辆段中西部, 探孔中心坐标为: N23° 00' 29.50" , E113° 28' 47.32" 。地层堆积情况如下:

①层: 表土层, 距地表深 0-0.38 米, 厚 0.38 米, 为灰褐色黏土, 土质疏松, 含植物根系、砂砾;

②层: 淤积层, 距地表深 0.38-0.78 米, 厚 0.4 米, 为灰黑色淤泥, 土质较疏松, 无明显包含物。以下渗水严重, 无法提取土样。

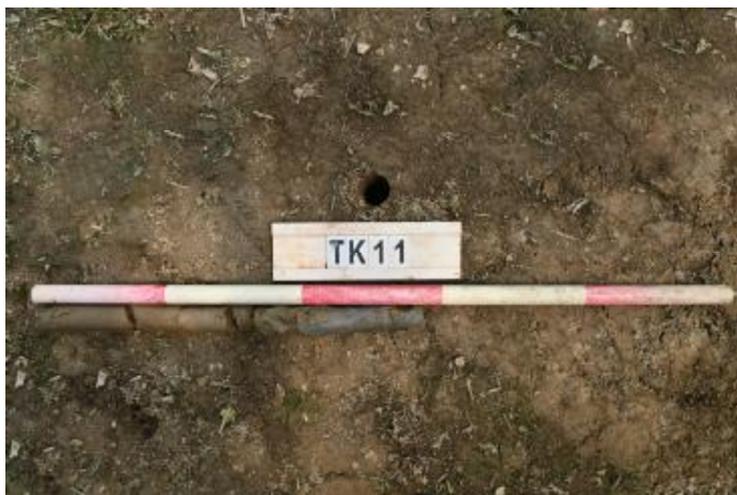
图 94 TK11 土样 (一米标杆, 土样由左往右)

TK11: 位于莲花车辆段中南部, 探孔中心坐标为: N23° 00' 26.96" , E113° 28' 52.96" 。地层堆积情况如下:

①层: 表土层, 距地表深 0-0.4 米, 厚 0.4 米, 为灰褐色黏土, 土质疏松, 含植物根系、砂砾;

②层: 淤积层, 距地表深 0.4-0.58 米, 厚 0.18 米, 为灰黑色淤泥, 土质较疏松, 无明显包含物。以下渗水严重, 无法提取土样。

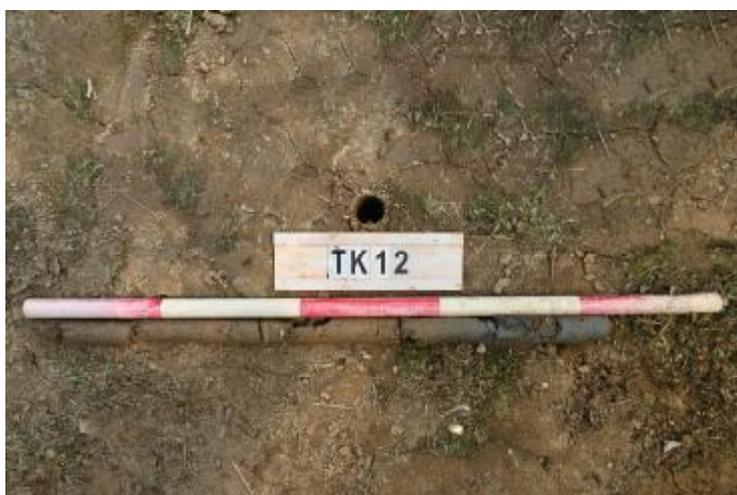
图 95 TK12 土样 (一米标杆, 土样由左往右)

TK12: 位于莲花车辆段中南部, 探孔中心坐标为: N23° 00' 26.60" , E113° 28' 56.42" 。地层堆积情况如下:

①层: 表土层, 距地表深 0-0.6 米, 厚 0.6 米, 为灰褐色黏土, 土质疏松, 含植物根系、砂砾;

②层: 淤积层, 距地表深 0.6-0.82 米, 厚 0.22 米, 为灰黑色淤泥, 土质较疏松, 无明显包含物。以下渗水严重, 无法提取土样。

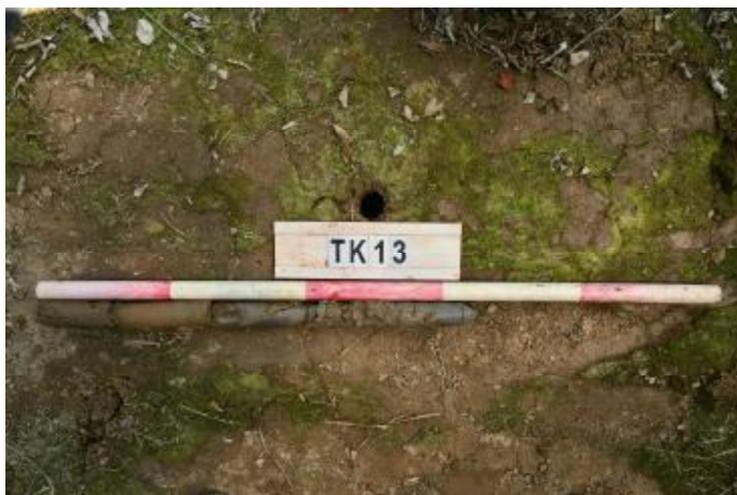
图 96 TK13 土样（一米标杆，土样由左往右）

TK13: 位于莲花车辆段中部，探孔中心坐标为：N23° 00′ 29.85″ ， E113° 28′ 58.54″ 。地层堆积情况如下：

①层：表土层，距地表深 0-0.22 米，厚 0.22 米，为灰褐色黏土，土质疏松，含植物根系、砂砾；

②层：淤积层，距地表深 0.22-0.62 米，厚 0.4 米，为灰黑色淤泥，土质较疏松，无明显包含物。以下渗水严重，无法提取土样。

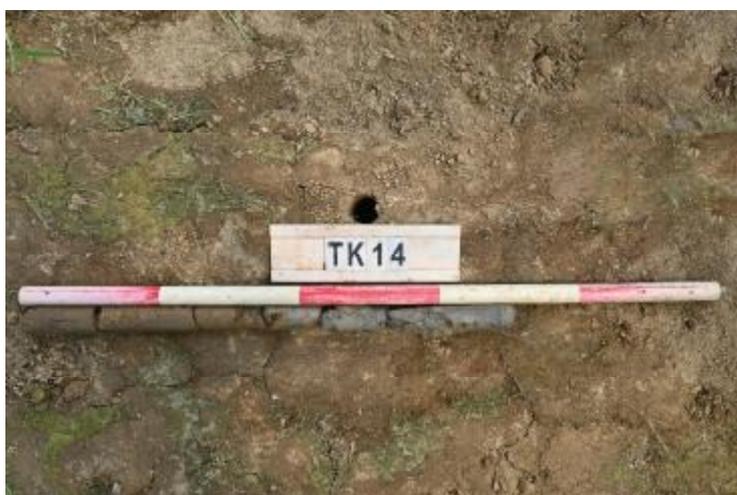
图 97 TK14 土样（一米标杆，土样由左往右）

TK14: 位于莲花车辆段西部，探孔中心坐标为：N23° 00′ 30.61″ ， E113° 29′ 5.62″ 。地层堆积情况如下：

①层：表土层，距地表深 0-0.4 米，厚 0.4 米，为灰褐色黏土，土质疏松，含植物根系、砂砾；

②层：淤积层，距地表深 0.4-0.7 米，厚 0.3 米，为灰黑色淤泥，土质较疏松，无明显包含物。以下渗水严重，无法提取土样。

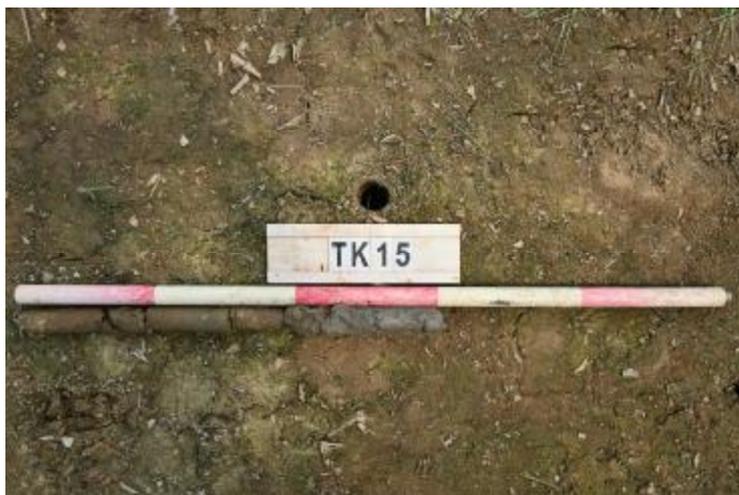
图 98 TK15 土样 (一米标杆, 土样由左往右)

TK15: 位于莲花车辆段东南部, 探孔中心坐标为: $N23^{\circ} 00' 29.79''$, $E113^{\circ} 29' 9.63''$ 。地层堆积情况如下:

①层: 表土层, 距地表深 0-0.4 米, 厚 0.4 米, 为灰褐色黏土, 土质疏松, 含植物根系、砂砾;

②层: 淤积层, 距地表深 0.4-0.6 米, 厚 0.2 米, 为灰黑色淤泥, 土质较疏松, 无明显包含物。以下渗水严重, 无法提取土样。

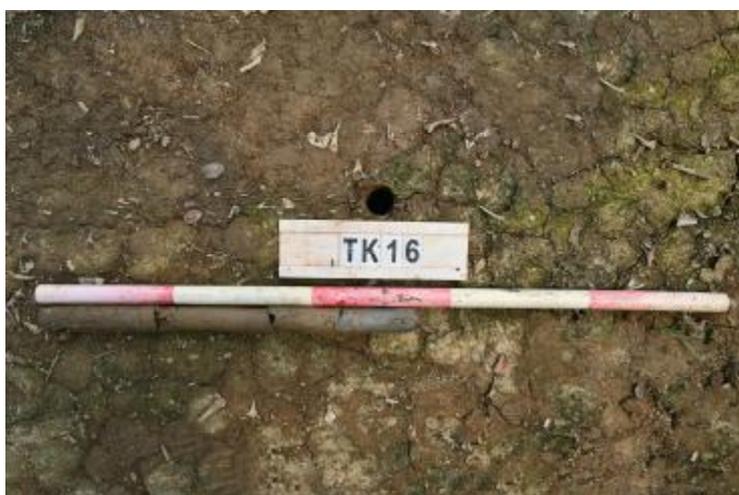
图 99 TK16 土样 (一米标杆, 土样由左往右)

TK16: 位于莲花车辆段西部, 探孔中心坐标为: $N23^{\circ} 00' 35.73''$, $E113^{\circ} 29' 11.88''$ 。地层堆积情况如下:

①层: 表土层, 距地表深 0-0.4 米, 厚 0.4 米, 为灰褐色黏土, 土质疏松, 含植物根系、砂砾;

②层: 淤积层, 距地表深 0.4-0.56 米, 厚 0.26 米, 为灰黑色淤泥, 土质较疏松, 无明显包含物。以下渗水严重, 无法提取土样。

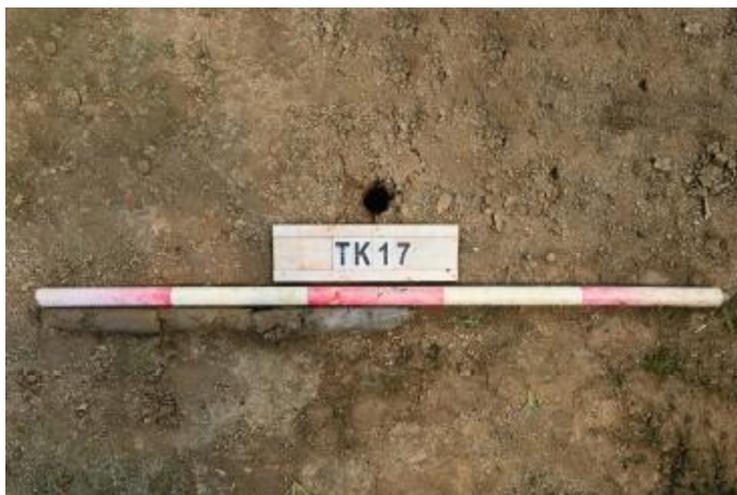
图 100 TK17 土样（一米标杆，土样由左往右）

TK17: 位于莲花车辆段东部，探孔中心坐标为：N23° 00′ 38.01″ ， E113° 29′ 11.92″ 。地层堆积情况如下：

①层：表土层，距地表深 0-0.4 米，厚 0.4 米，为灰褐色黏土，土质疏松，含植物根系、砂砾；

②层：淤积层，距地表深 0.4-0.56 米，厚 0.16 米，为灰黑色淤泥，土质较疏松，无明显包含物。以下渗水严重，无法提取土样。

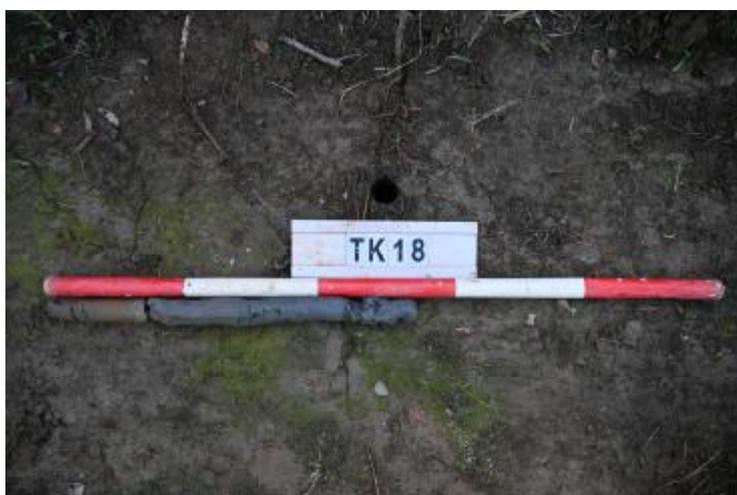
图 101 TK18 土样（一米标杆，土样由左往右）

TK18: 位于莲花车辆段东部，探孔中心坐标为：N23° 00′ 40.81″ ， E113° 29′ 11.31″ 。地层堆积情况如下：

①层：表土层，距地表深 0-0.18 米，厚 0.18 米，为灰褐色黏土，土质疏松，含植物根系、砂砾；

②层：淤积层，距地表深 0.18-0.56 米，厚 0.38 米，为灰黑色淤泥，土质较疏松，无明显包含物。以下渗水严重，无法提取土样。

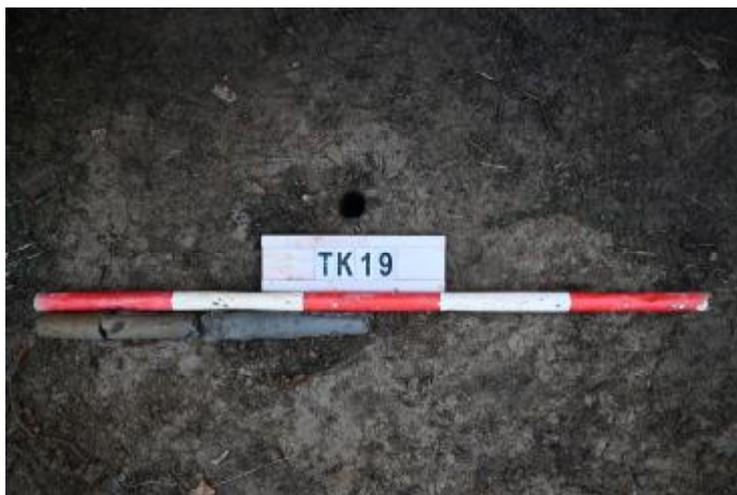
图 102 TK19 土样（一米标杆，土样由左往右）

TK19: 位于莲花车辆段东部，探孔中心坐标为：N23° 00′ 33.60″ ， E113° 29′ 3.72″ 。地层堆积情况如下：

①层：表土层，距地表深 0-0.2 米，厚 0.2 米，为灰褐色黏土，土质疏松，含植物根系、砂砾；

②层：淤积层，距地表深 0.2-0.5 米，厚 0.3 米，为灰黑色淤泥，土质较疏松，无明显包含物。以下渗水严重，无法提取土样。

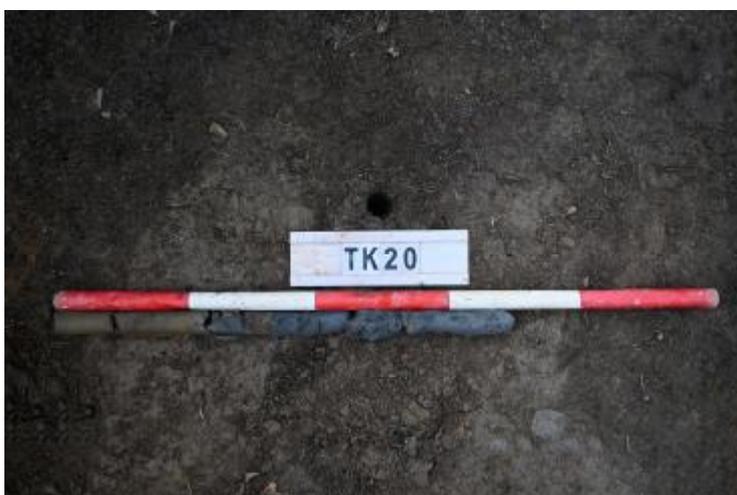
图 103 TK20 土样（一米标杆，土样由左往右）

TK20: 位于莲花车辆段东部，探孔中心坐标为：N23° 00′ 37.77″ ， E113° 29′ 6.62″ 。地层堆积情况如下：

①层：表土层，距地表深 0-0.2 米，厚 0.2 米，为灰褐色黏土，土质疏松，含植物根系、砂砾；

②层：淤积层，距地表深 0.2-0.68 米，厚 0.48 米，为灰黑色淤泥，土质较疏松，无明显包含物。以下渗水严重，无法提取土样。

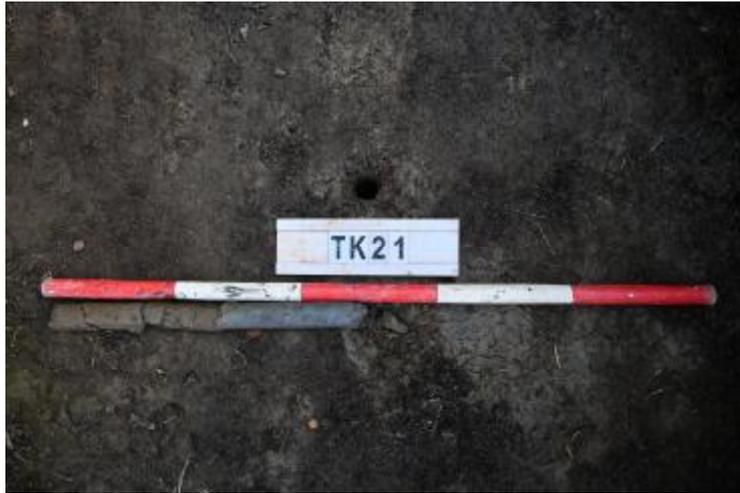
图 104 TK21 土样（一米标杆，土样由左往右）

TK21: 位于化龙站北部，探孔中心坐标为：N23° 02' 53.60" ， E113° 27' 11.66" 。地层堆积情况如下：

①层：表土层，距地表深 0-0.22 米，厚 0.22 米，为灰褐色黏土，土质疏松，含植物根系、砂砾；

②层：淤积层，距地表深 0.22-0.5 米，厚 0.28 米，为灰黑色淤泥，土质较疏松，无明显包含物。以下渗水严重，无法提取土样。
