广州城市轨道交通8号线东延工程(万胜围-莲花)

考古调查工作报告

广州市文物考古研究院

二〇二四年七月

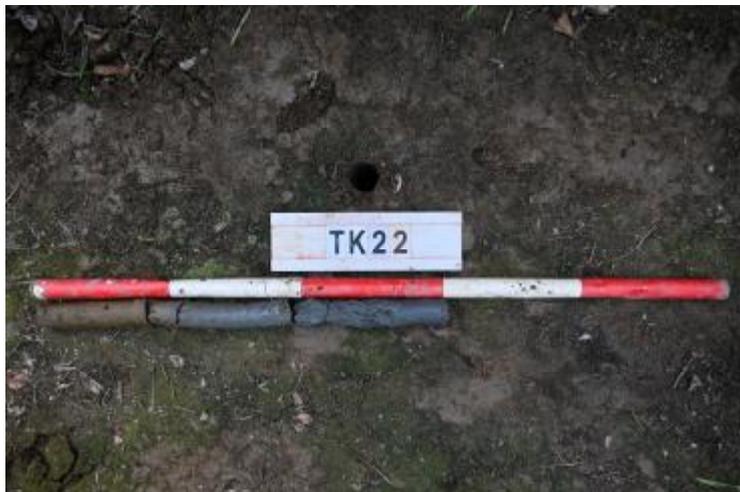
图 105 TK22 土样（一米标杆，土样由左往右）

TK22: 位于化龙站北部，探孔中心坐标为：N23° 02' 53.33" ， E113° 27' 11.76" 。地层堆积情况如下：

①层：表土层，距地表深 0-0.2 米，厚 0.2 米，为灰褐色黏土，土质疏松，含植物根系、砂砾；

②层：淤积层，距地表深 0.2-0.6 米，厚 0.4 米，为灰黑色淤泥，土质较疏松，无明显包含物。以下渗水严重，无法提取土样。

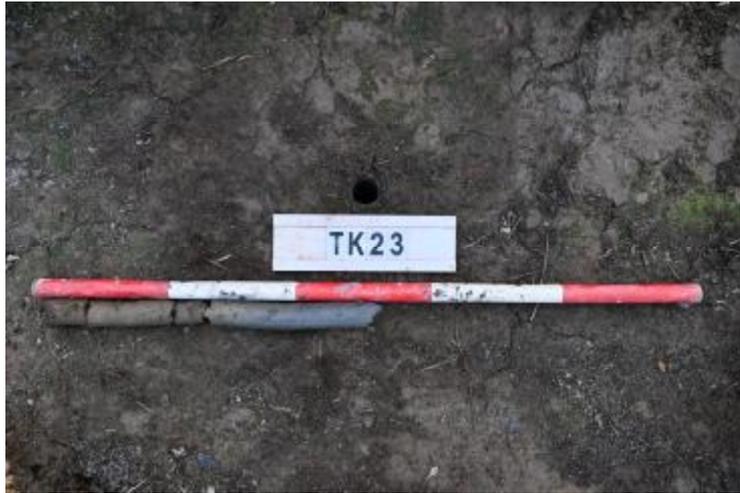
图 106 TK23 土样（一米标杆，土样由左往右）

TK23: 位于化龙站北部，探孔中心坐标为：N23° 02' 53.06" ， E113° 27' 11.89" 。地层堆积情况如下：

①层：表土层，距地表深 0-0.3 米，厚 0.3 米，为灰褐色黏土，土质疏松，含植物根系、砂砾；

②层：淤积层，距地表深 0.3-0.5 米，厚 0.2 米，为灰黑色淤泥，土质较疏松，无明显包含物。以下渗水严重，无法提取土样。

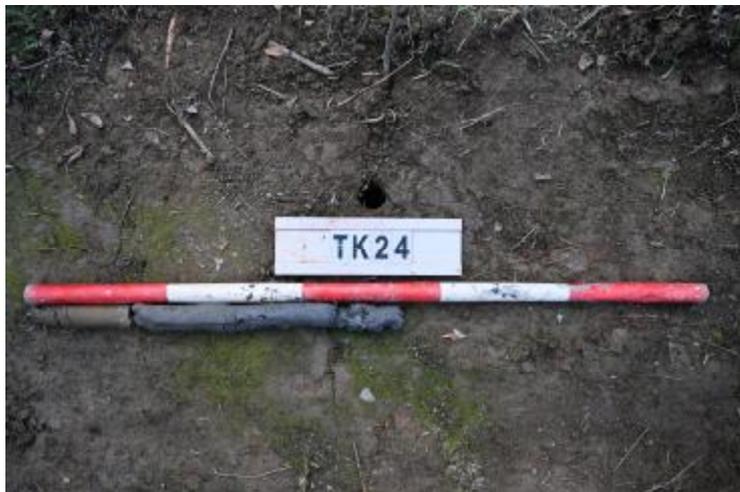
图 107 TK24 土样（一米标杆，土样由左往右）

TK24: 位于化龙站北部，探孔中心坐标为：N23° 02' 52.79" ， E113° 27' 11.99" 。地层堆积情况如下：

①层：表土层，距地表深 0-0.18 米，厚 0.18 米，为灰褐色黏土，土质疏松，含植物根系、砂砾；

②层：淤积层，距地表深 0.18-0.56 米，厚 0.38 米，为灰黑色淤泥，土质较疏松，无明显包含物。以下渗水严重，无法提取土样。

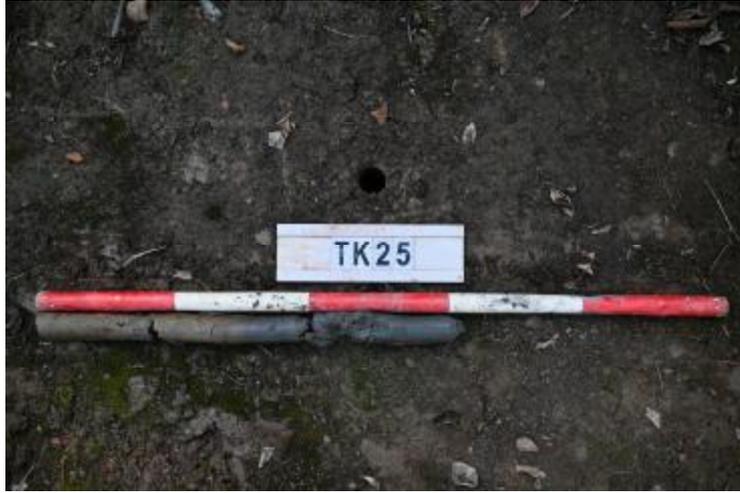
图 108 TK25 土样（一米标杆，土样由左往右）

TK25: 位于化龙站中部，探孔中心坐标为：N23° 02' 51.06" ， E113° 27' 12.70" 。地层堆积情况如下：

①层：表土层，距地表深 0-0.3 米，厚 0.3 米，为灰褐色黏土，土质疏松，含植物根系、砂砾；

②层：淤积层，距地表深 0.3-0.6 米，厚 0.3 米，为灰黑色淤泥，土质较疏松，无明显包含物。以下渗水严重，无法提取土样。

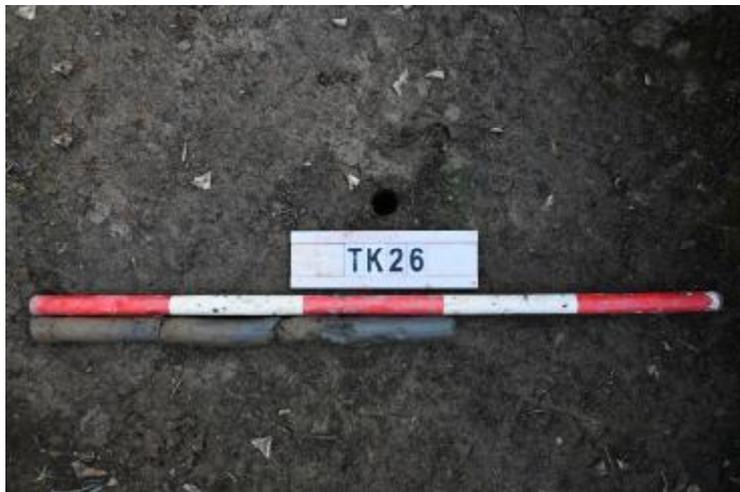
图 109 TK26 土样（一米标杆，土样由左往右）

TK26: 位于展览城站北部，探孔中心坐标为：N23° 03' 39.20" ， E113° 26' 52.87" 。地层堆积情况如下：

①层：表土层，距地表深 0-0.4 米，厚 0.4 米，为灰褐色黏土，土质疏松，含植物根系、砂砾；

②层：淤积层，距地表深 0.4-0.6 米，厚 0.2 米，为灰黑色淤泥，土质较疏松，无明显包含物。以下渗水严重，无法提取土样。

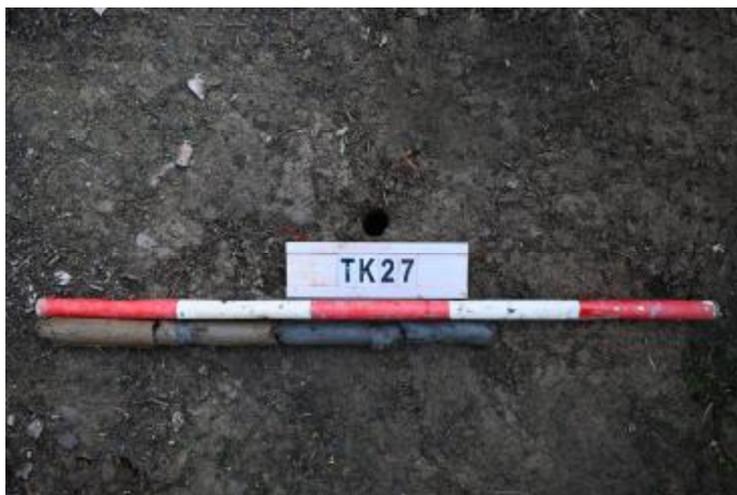
图 110 TK27 土样 (一米标杆, 土样由左往右)

TK27: 位于展贸城站北部, 探孔中心坐标为: N23° 03' 38.91" , E113° 26' 52.99" 。地层堆积情况如下:

①层: 表土层, 距地表深 0-0.38 米, 厚 0.38 米, 为灰褐色黏土, 土质疏松, 含植物根系、砂砾;

②层: 淤积层, 距地表深 0.38-0.65 米, 厚 0.27 米, 为灰黑色淤泥, 土质较疏松, 无明显包含物。以下渗水严重, 无法提取土样。

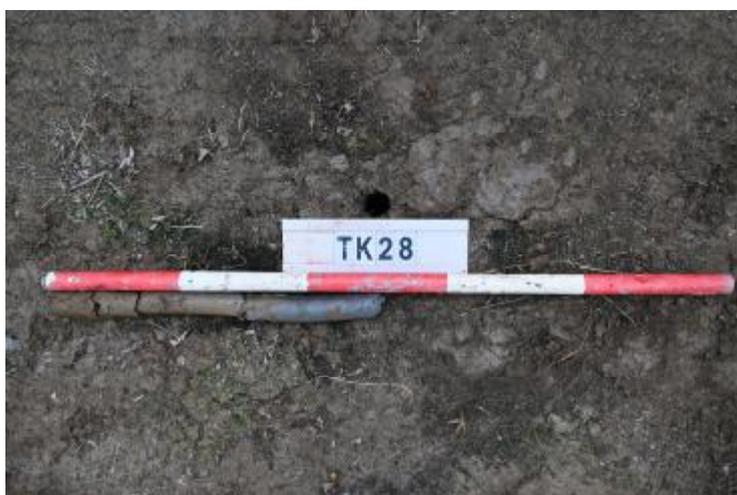
图 111 TK28 土样 (一米标杆, 土样由左往右)

①层: 表土层, 距地表深 0-0.3 米, 厚 0.3 米, 为灰褐色黏土, 土质疏松, 含植物根系、砂砾;

②层: 淤积层, 距地表深 0.3-0.5 米, 厚 0.2 米, 为灰黑色淤泥, 土质较疏松, 无明显包含物。以下渗水严重, 无法提取土样。

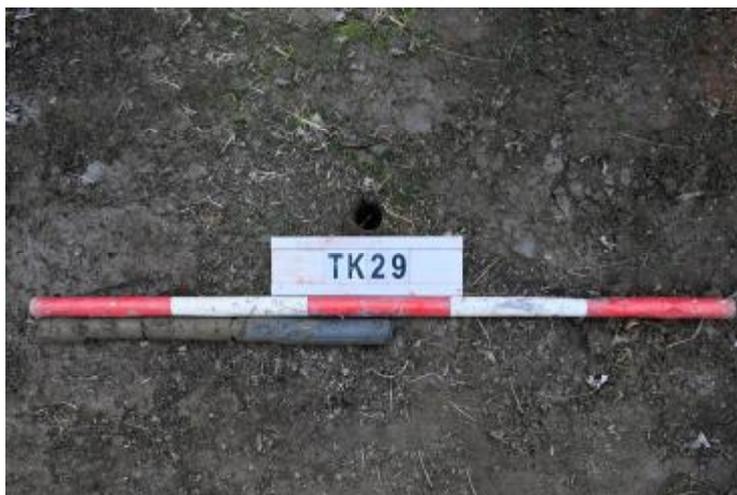
图 112 TK29 土样 (一米标杆, 土样由左往右)

TK29: 位于展贸城站南部, 探孔中心坐标为: $N23^{\circ} 03' 37.03''$, $E113^{\circ} 26' 53.79''$ 。地层堆积情况如下:

①层: 表土层, 距地表深 0-0.3 米, 厚 0.3 米, 为灰褐色黏土, 土质疏松, 含植物根系、砂砾;

②层: 淤积层, 距地表深 0.3-0.5 米, 厚 0.2 米, 为灰黑色淤泥, 土质较疏松, 无明显包含物。以下渗水严重, 无法提取土样。

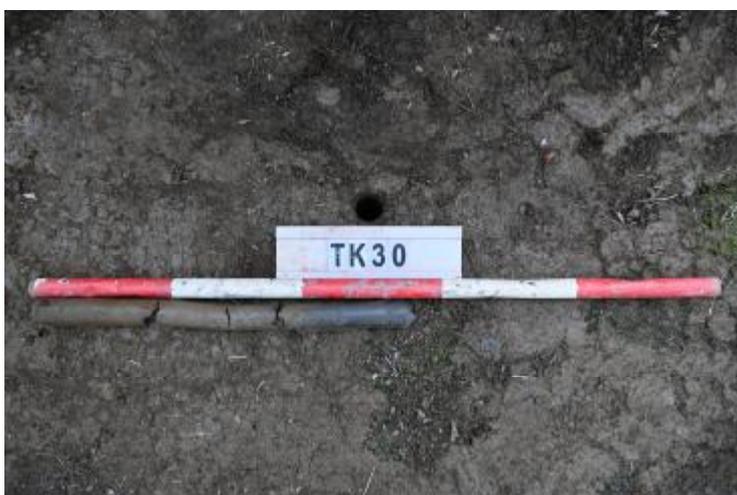
图 113 TK30 土样 (一米标杆, 土样由左往右)

TK30: 位于展贸城站南部, 探孔中心坐标为: $N23^{\circ} 03' 36.04''$, $E113^{\circ} 26' 54.24''$ 。地层堆积情况如下:

①层: 表土层, 距地表深 0-0.4 米, 厚 0.4 米, 为灰褐色黏土, 土质疏松, 含植物根系、砂砾;

②层: 淤积层, 距地表深 0.4-0.58 米, 厚 0.18 米, 为灰黑色淤泥, 土质较疏松, 无明显包含物。以下渗水严重, 无法提取土样。
