黄埔区知识城龙翔雨洪调蓄工程
考古调查工作报告

广州市文物考古研究院

二〇二四年七月

项目名称：黄埔区知识城龙翔雨洪调蓄工程

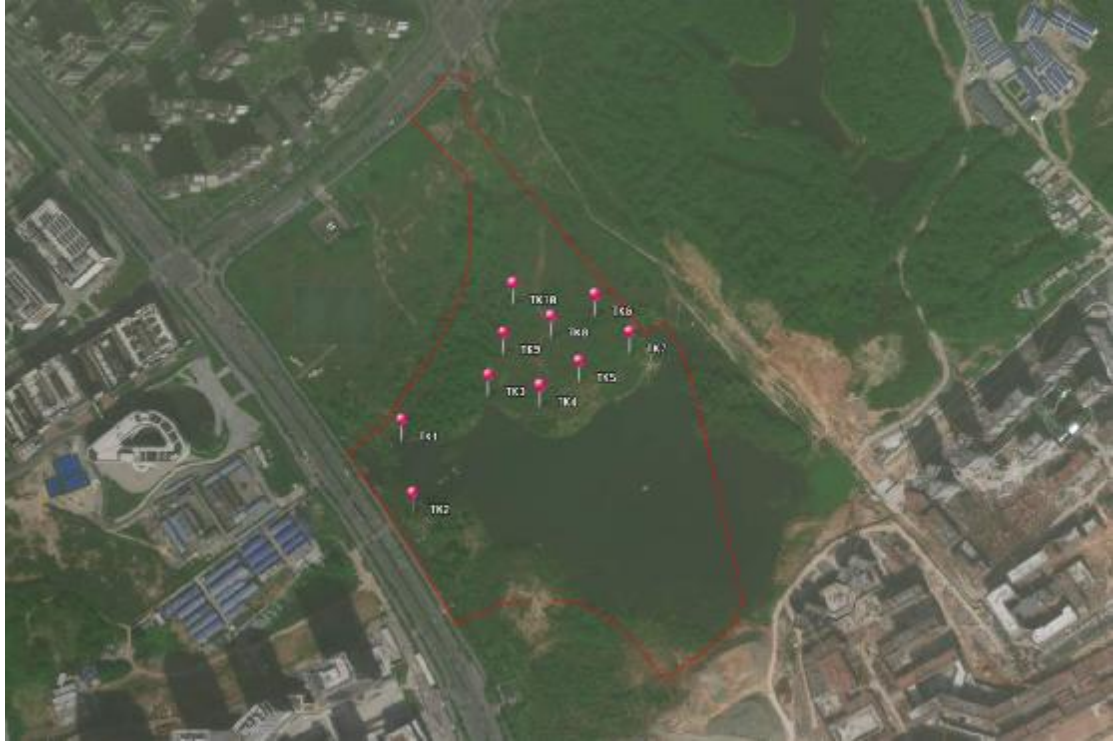
图 33 试探孔位置示意图

为了进一步了解并掌握该项目地块内地层堆积状况，我们在地块范围内进行试探，共布设 10 个标准型试探孔，编号为 TK1-TK10，具体介绍如下：

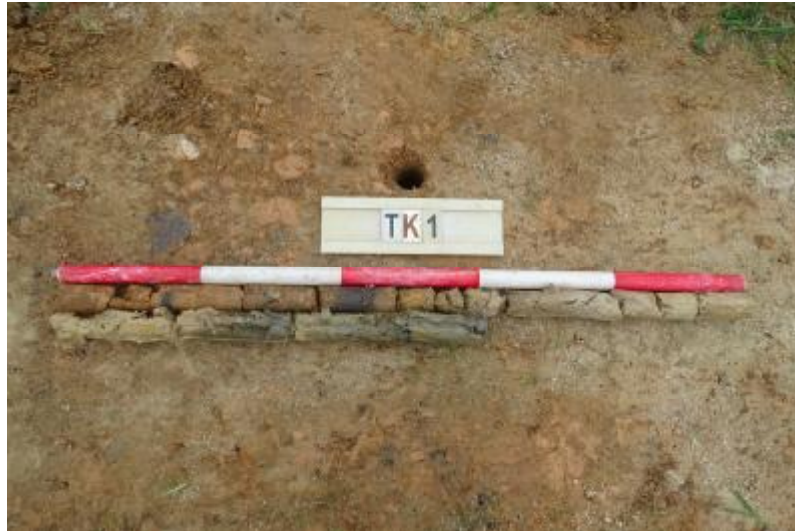
图 37 TK1 土样 (一米标杆,土样由左上往右下)

TK1: 位于地块西部,探孔中心坐标为:N23° 18' 47.96",E113° 32' 48.25"。
地层堆积情况如下:

①层: 现代回填土层,距地表深约 0-1.6 米,厚约 1.6 米,为灰褐色沙土,土质疏松,含植物根系等。勘探至 1.6 米水位过高,无法提取土样。

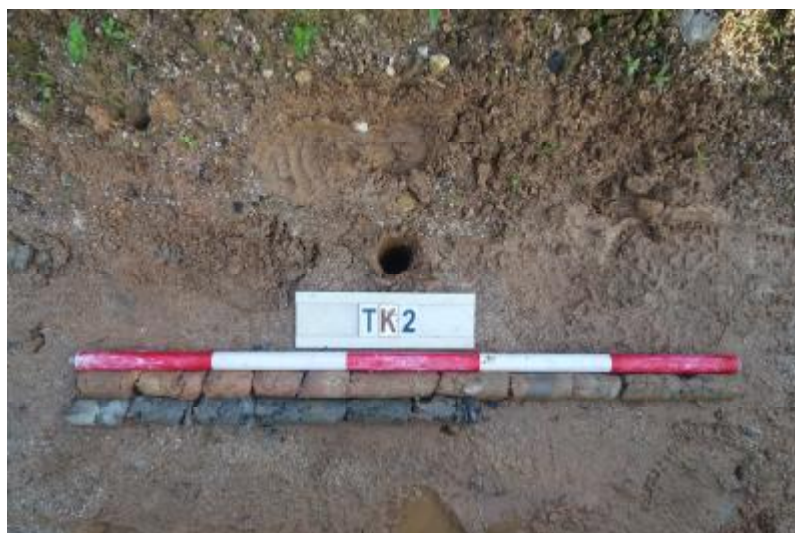
图 38 TK2 土样 (一米标杆,土样由左上往右下)

TK2: 位于地块西部,探孔中心坐标为:N23° 18' 45.19",E113° 32' 48.72"。
地层堆积情况如下:

①层: 现代回填土层,距地表深约 0-1.0 米,厚约 1.0 米,为灰褐色沙土,土质疏松,含植物根系等;

②层: 沙土层,距地表深约 1.0-1.6 米,厚约 0.6 米,为黑色淤泥,土质较疏松,含少量植物根茎等;勘探至 1.6 米遇石块阻拦,无法提取土样。

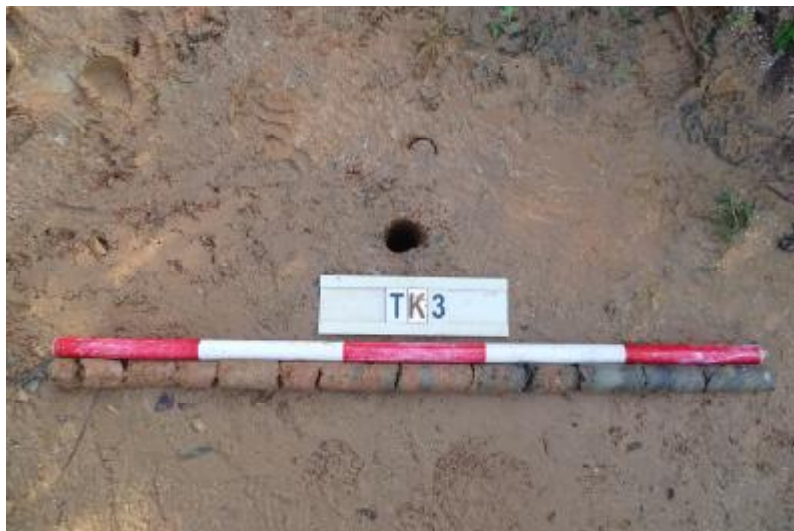
图 39 TK3 土样 (一米标杆, 土样由左往右)

TK3: 位于地块中部,探孔中心坐标为:N23° 18' 49.66",E113° 32' 51.87"。
地层堆积情况如下:

①层: 现代回填土层,距地表深约 0-0.7 米,厚约 0.7 米,为灰褐色沙土,土质疏松,含植物根系等。

②层: 沙土层,距地表深约 0.7-1.0 米,厚约 0.3 米,为黑色淤泥,土质较疏松,含少量植物根茎等;勘探至 1.0 米遇石块阻拦,无法提取土样。

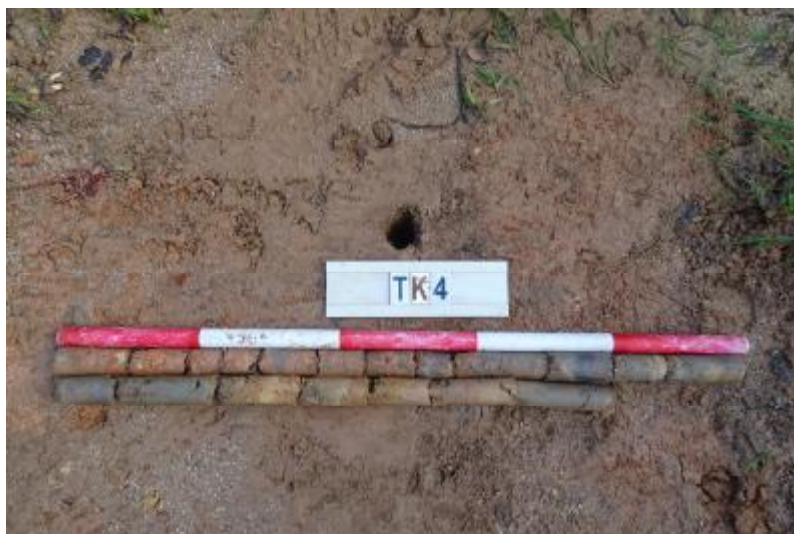
图 40 TK4 土样 (一米标杆, 土样由左上往右下)

TK4: 位于地块中部,探孔中心坐标为:N23° 18' 49.25",E113° 32' 53.99"。
地层堆积情况如下:

①层: 现代回填土层,距地表深约 0-1.8 米,厚约 1.8 米,为灰褐色沙土,土质疏松,含植物根系等。勘探至 1.8 米遇石块阻拦,无法提取土样。

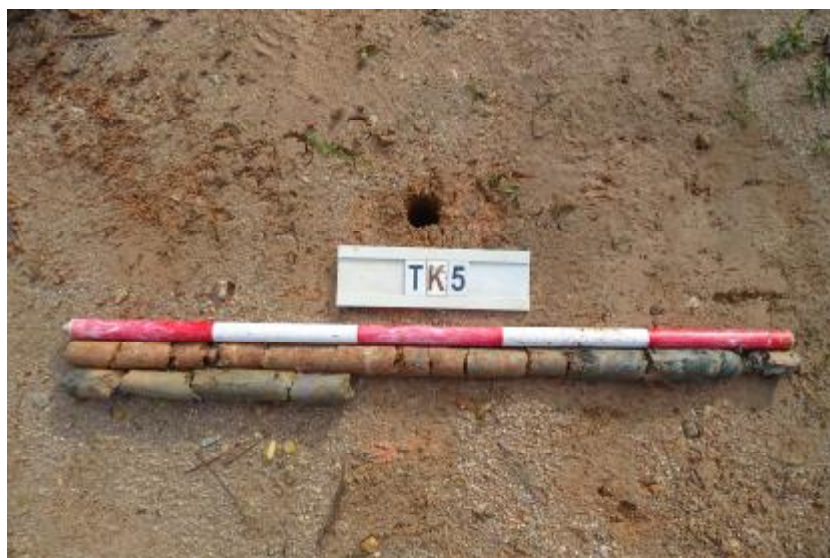
图 41 TK5 土样（一米标杆，土样由左上往右下）

TK5: 位于地块中部偏东，探孔中心坐标为：N23° 18' 50.18"，E113° 32' 55.62"。地层堆积情况如下：

①层：现代回填土层，距地表深约 0-1.4 米，厚约 1.4 米，为灰褐色沙土，土质疏松，含植物根系等。勘探至 1.4 米遇石块阻拦，无法提取土样。

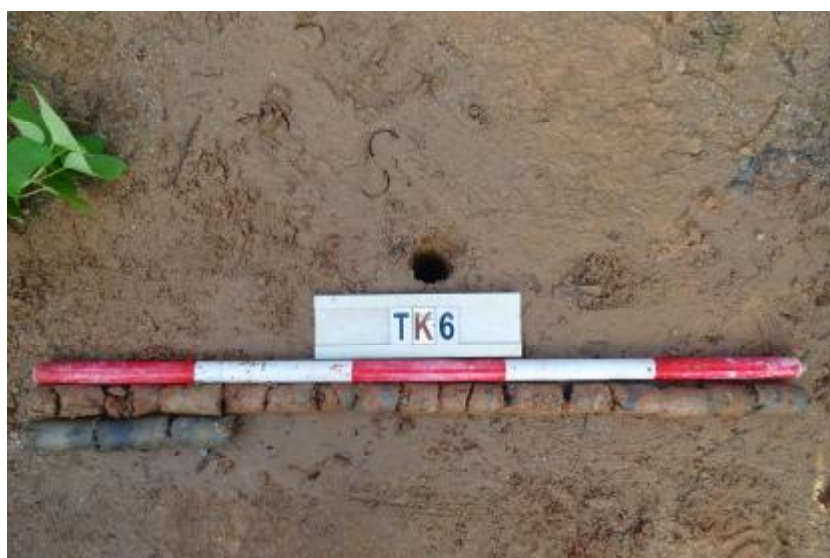
图 42 TK6 土样（一米标杆，土样由左上往右下）

TK6: 位于地块东部，探孔中心坐标为：N23° 18' 52.71"，E113° 32' 56.25"。地层堆积情况如下：

①层：现代回填土层，距地表深约 0-1.2 米，厚约 1.2 米，为灰褐色沙土，土质疏松，含植物根系等。勘探至 1.2 米遇石块阻拦，无法提取土样。

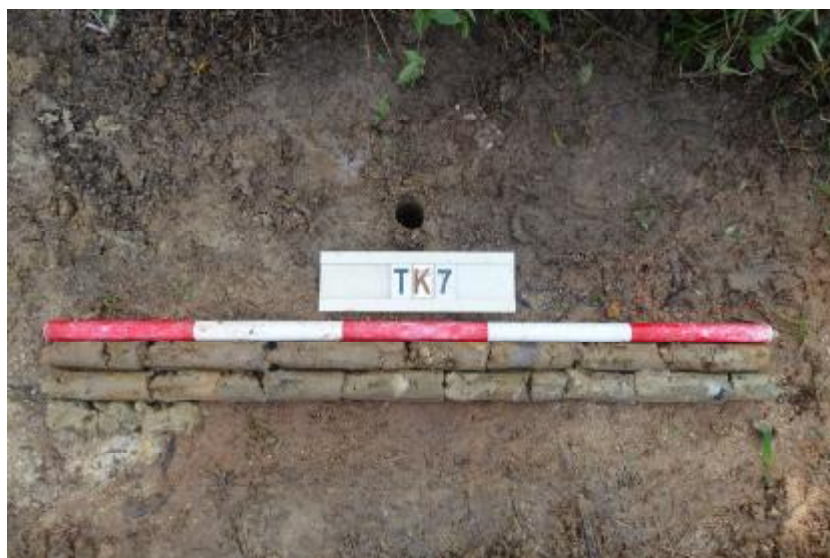
图 43 TK7 土样 (一米标杆, 土样由左上往右下)

TK7: 位于地块东部, 探孔中心坐标为: $N23^{\circ} 18' 51.29''$, $E113^{\circ} 32' 57.68''$ 。
地层堆积情况如下:

①层: 现代回填土层, 距地表深约 0-2.2 米, 厚约 2.2 米, 为灰褐色沙土, 土质疏松, 含植物根系等。勘探至 2.2 米遇石块阻拦, 无法提取土样。

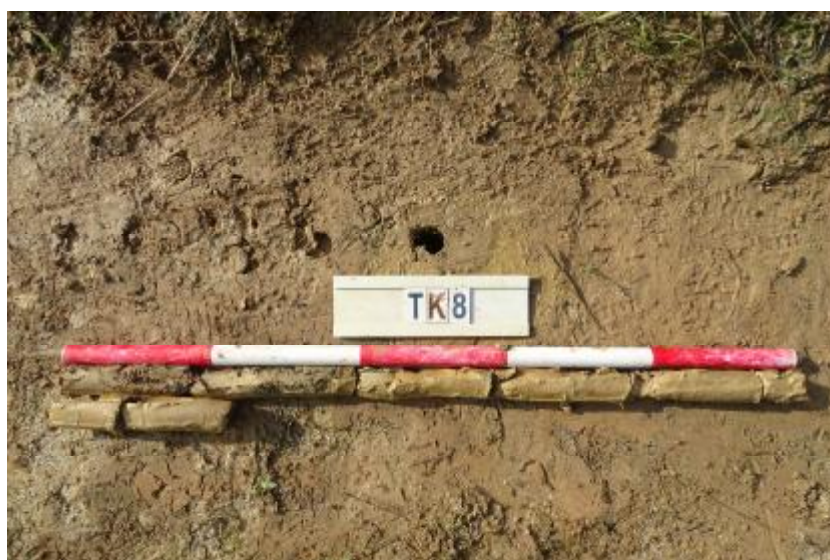
图 44 TK8 土样 (一米标杆, 土样由左上往右下)

TK8: 位于地块中部偏东, 探孔中心坐标为: $N23^{\circ} 18' 51.89''$, $E113^{\circ} 32' 54.43''$ 。地层堆积情况如下:

①层: 现代回填土层, 距地表深约 0-0.5 米, 厚约 0.5 米, 为灰褐色沙土, 土质疏松, 含植物根系等; 以下为红褐色黏土, 土质致密、纯净, 系生土。

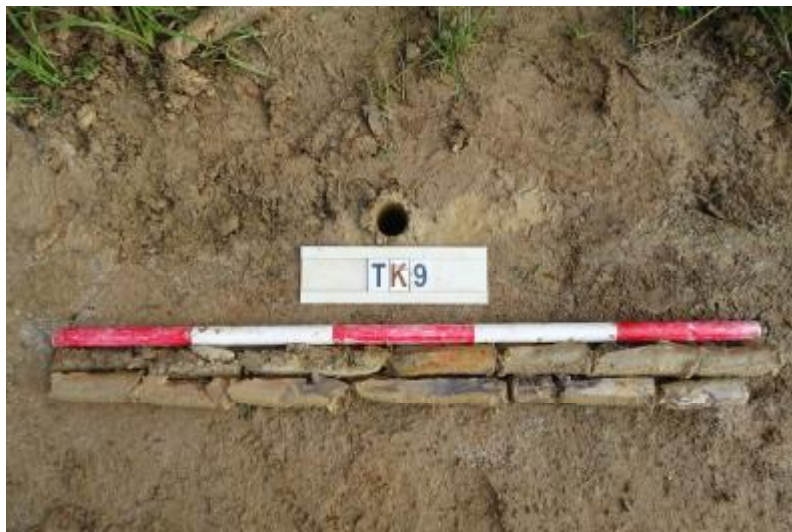
图 45 TK9 土样 (一米标杆,土样由左上往右下)

TK9: 位于地块中部,探孔中心坐标为:N23° 18' 51.23",E113° 32' 52.49"。
地层堆积情况如下:

①层: 现代回填土层,距地表深约 0-0.4 米,厚约 0.4 米,为浅灰色沙土,土质疏松,含植物根系等。以下为灰褐色黏土,土质致密、纯净,系生土。

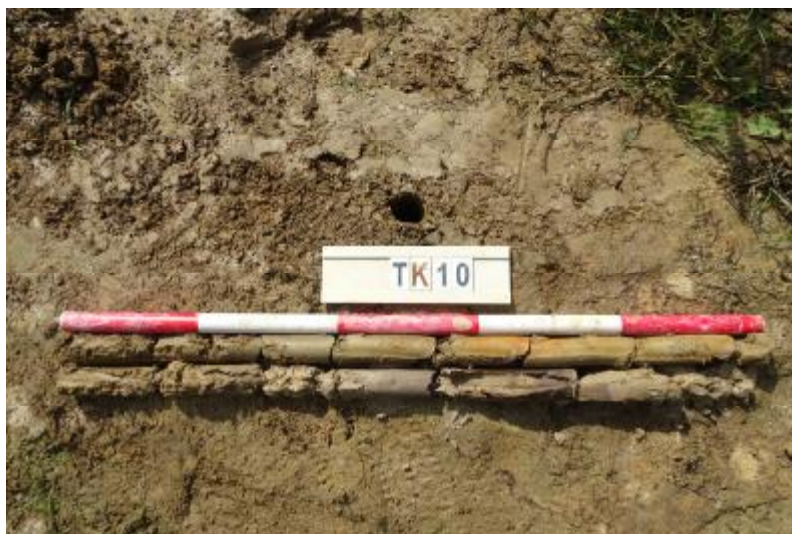
图 46 TK10 土样 (一米标杆,土样由左上往右下)

TK10: 位于地块中部偏北,探孔中心坐标为: N23° 18' 53.13", E113° 32' 52.88"。地层堆积情况如下:

①层: 现代回填土层,距地表深约 0-1.4 米,厚约 1.4 米,为灰褐色夹杂少量红褐色黏土,土质疏松,含植物根系等。

②层: 沙土层,距地表深约 1.4-1.5 米,厚约 0.1 米,为灰色细沙土,土质较疏松,含少量植物根茎等;勘探至 2.0 米,水位过高,无法提取土样。
