白云区民科园核心区三期储备项目
(地块一、地块二、柏塘村西北侧地块)

考古调查工作报告

广州市文物考古研究院

二〇二四年九月

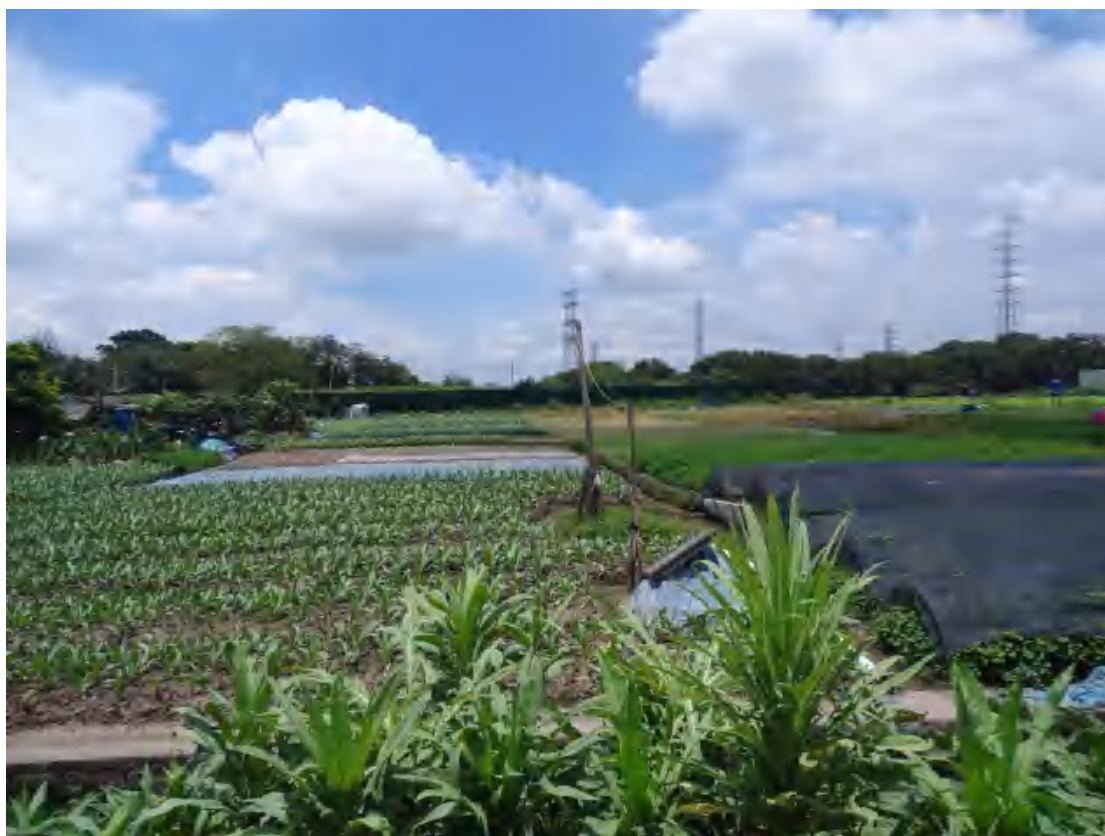
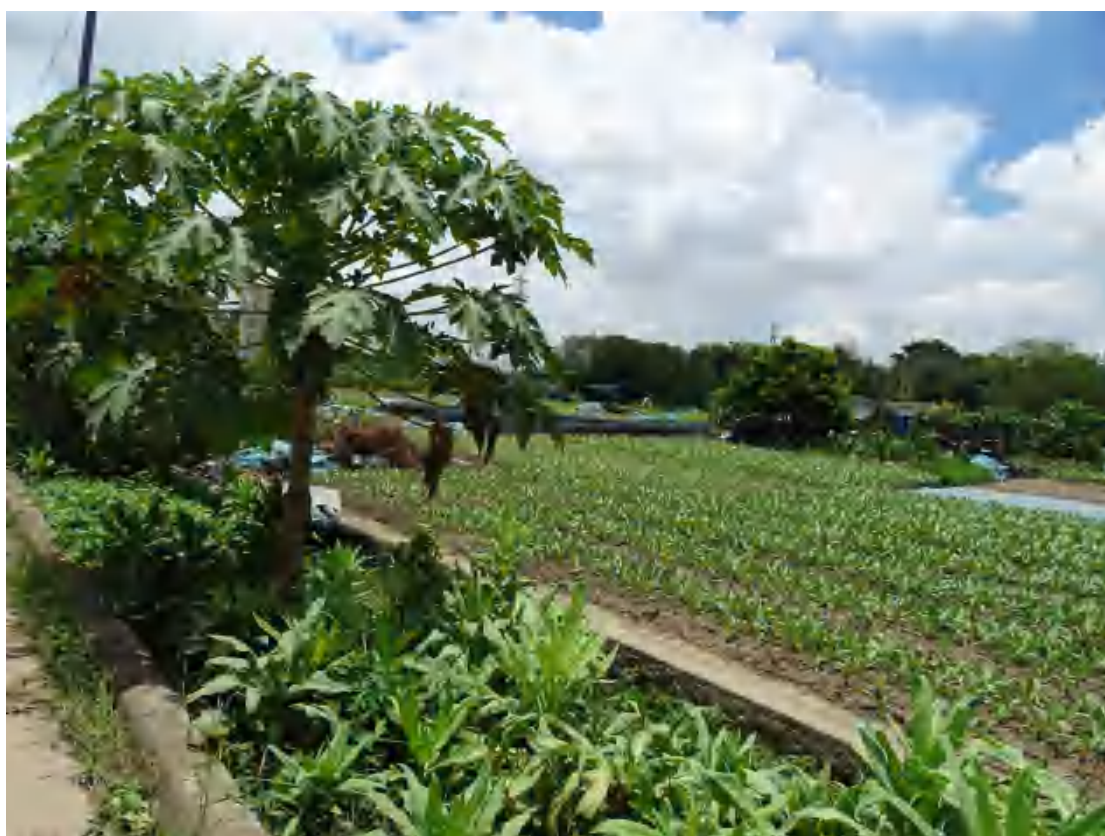
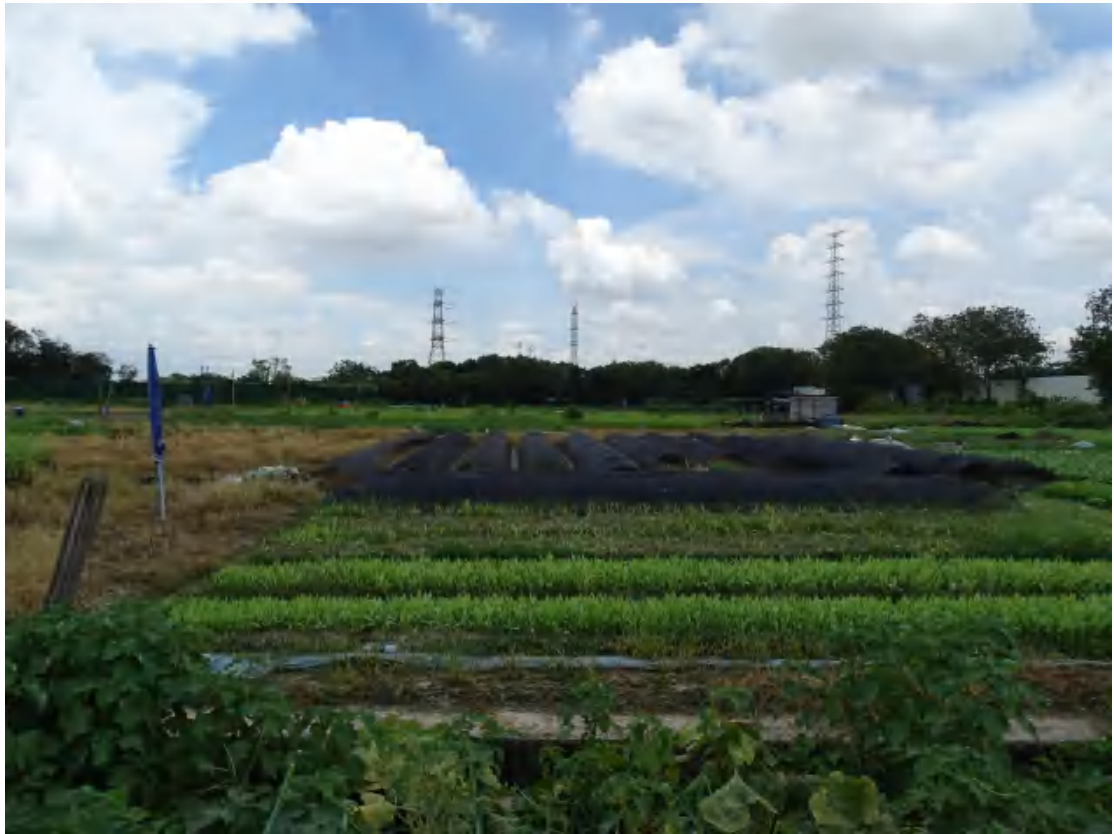
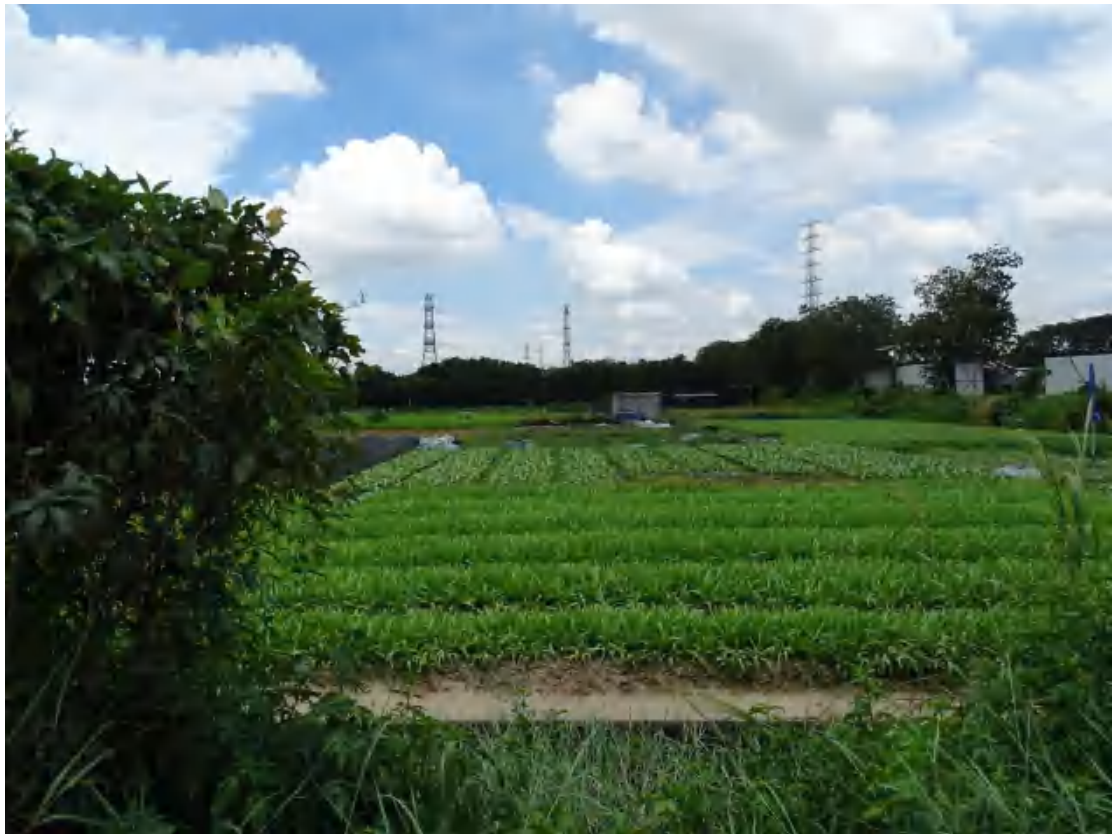
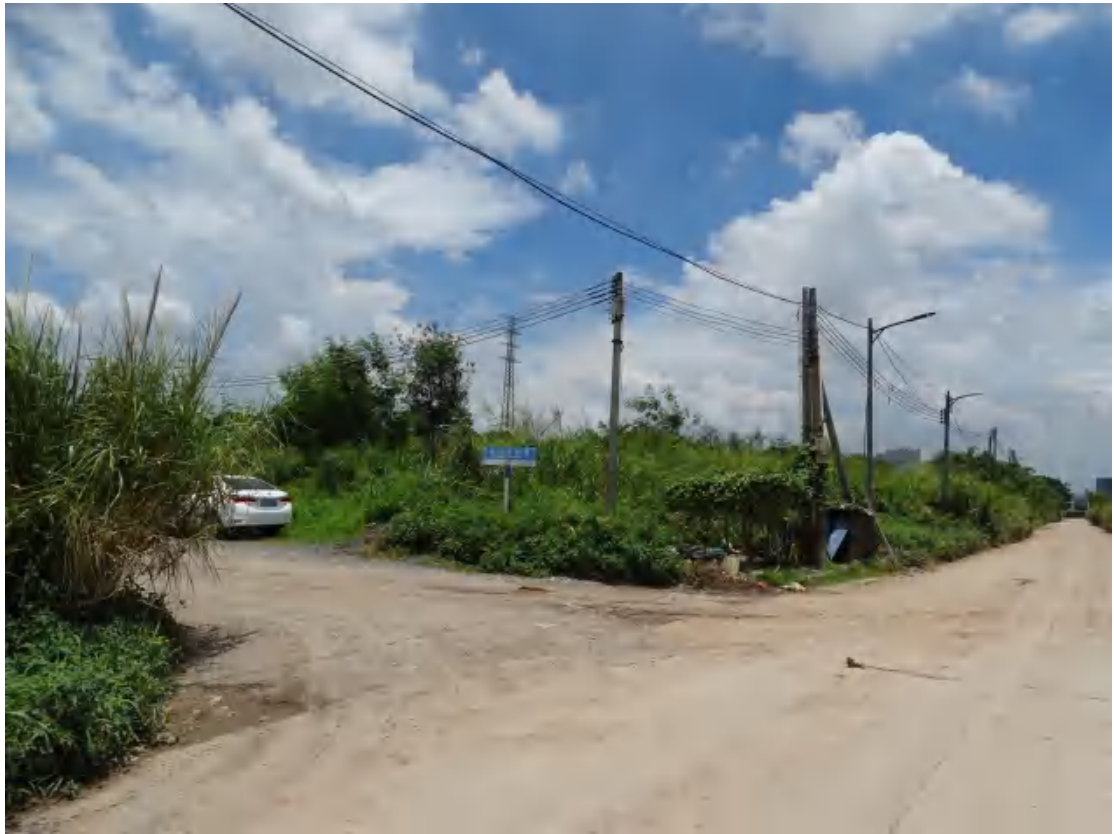
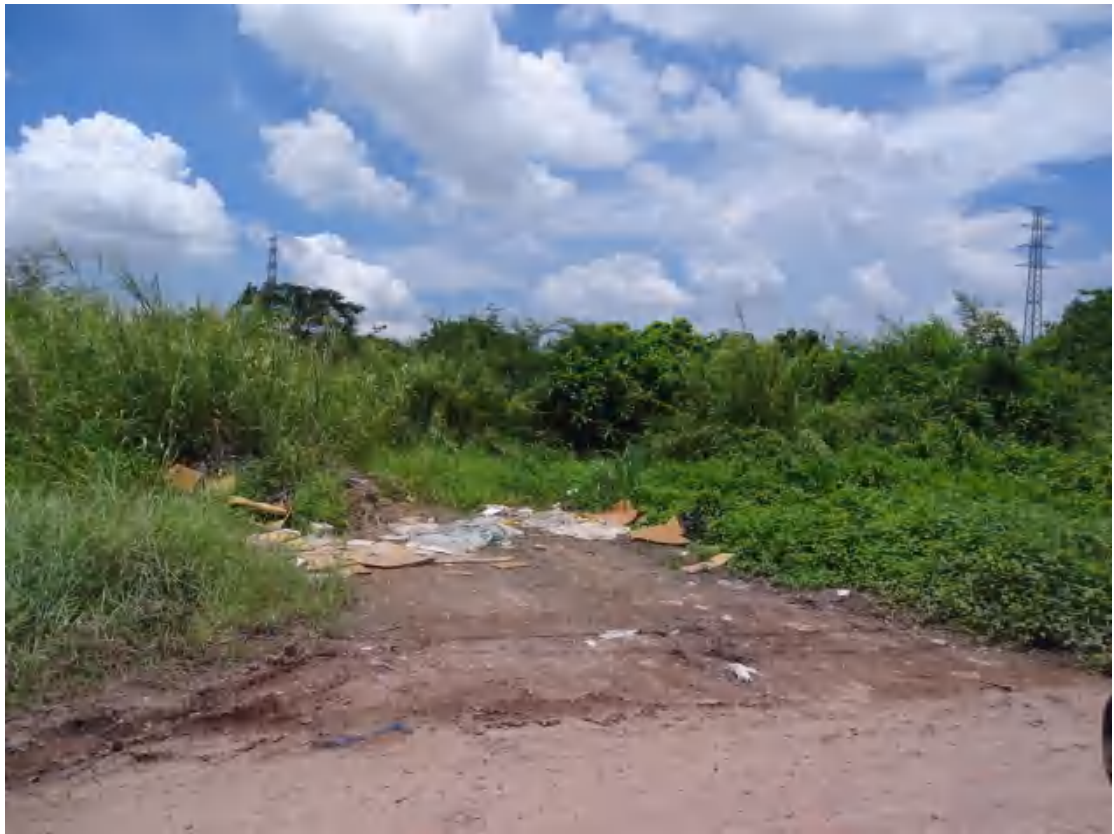
经现场踏查，该地块共分为西北部和东南部两块，分别位于广州市白云区柏塘北路以东，柏塘草塘一路两侧；北太路以南，夏良塘口路以东，夏良林场路两侧。总用地面积约256046.7平方米。西北部地块范围内部分为农田，种植蔬菜，部分堆放建筑垃圾，长满杂草；东南部地块地势平坦，以厂房为主，多为水泥硬化。

图 15 西北部地块地表现状（南-北）

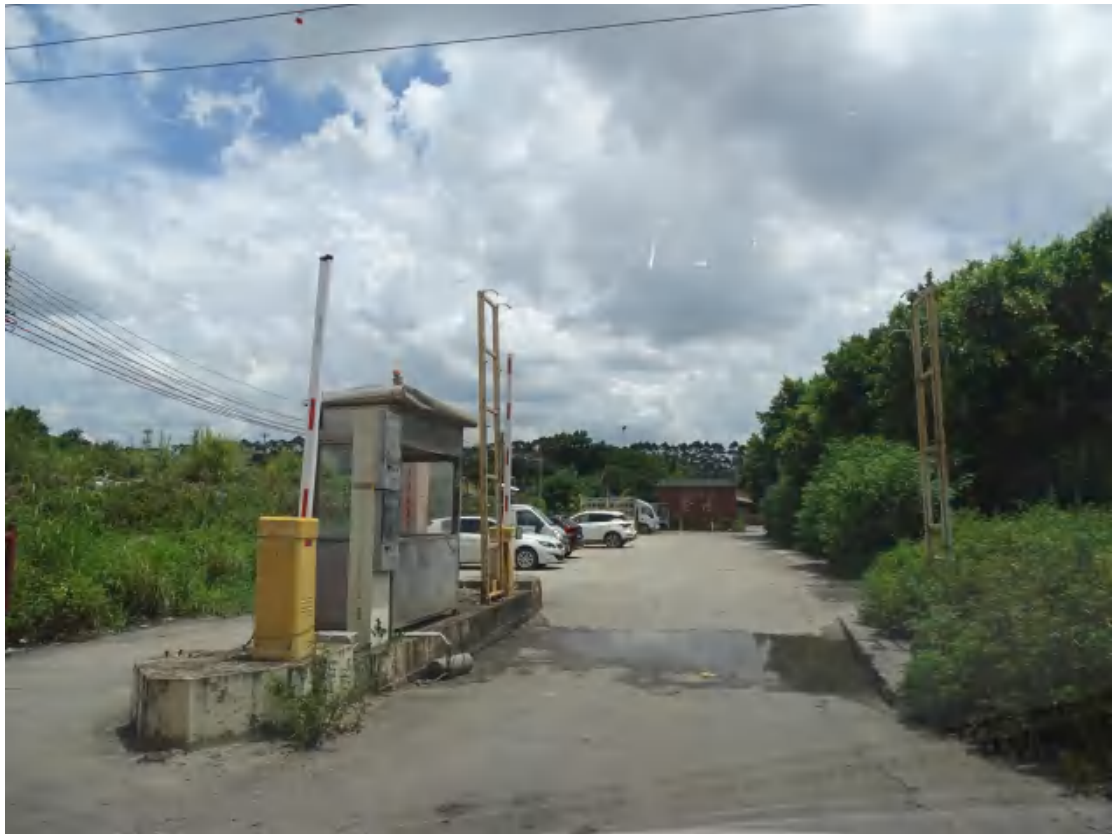
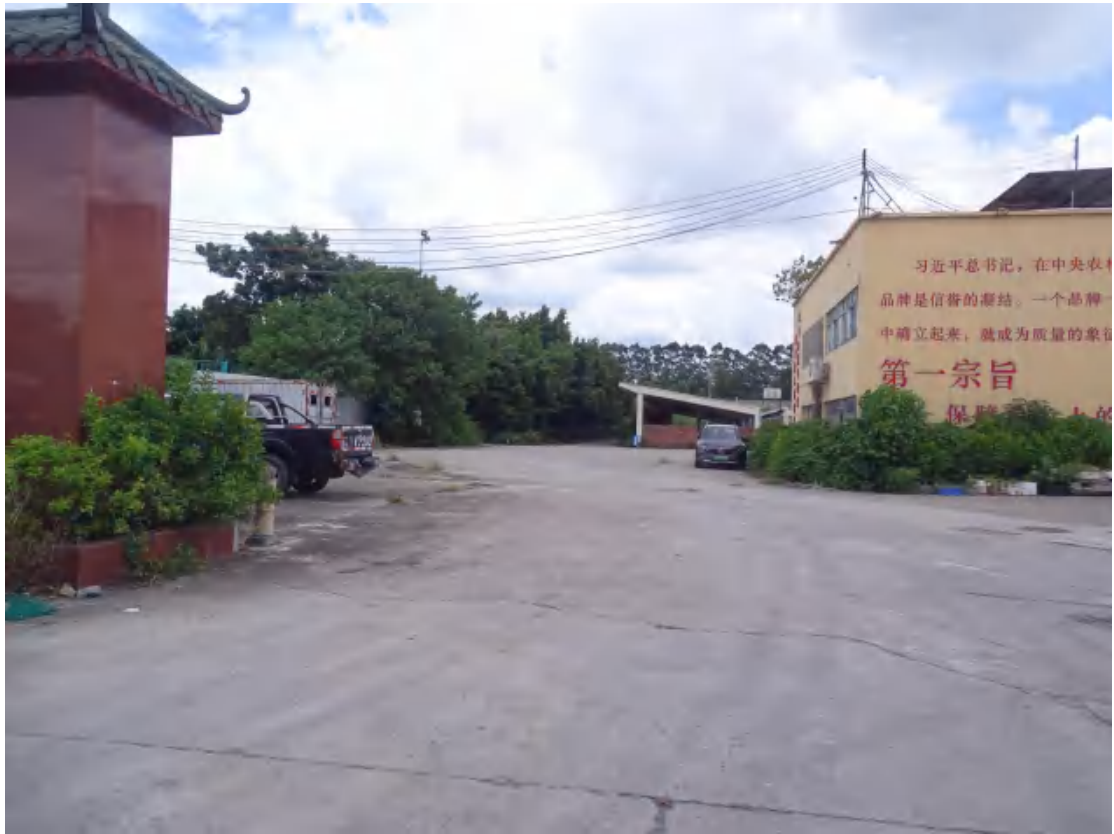
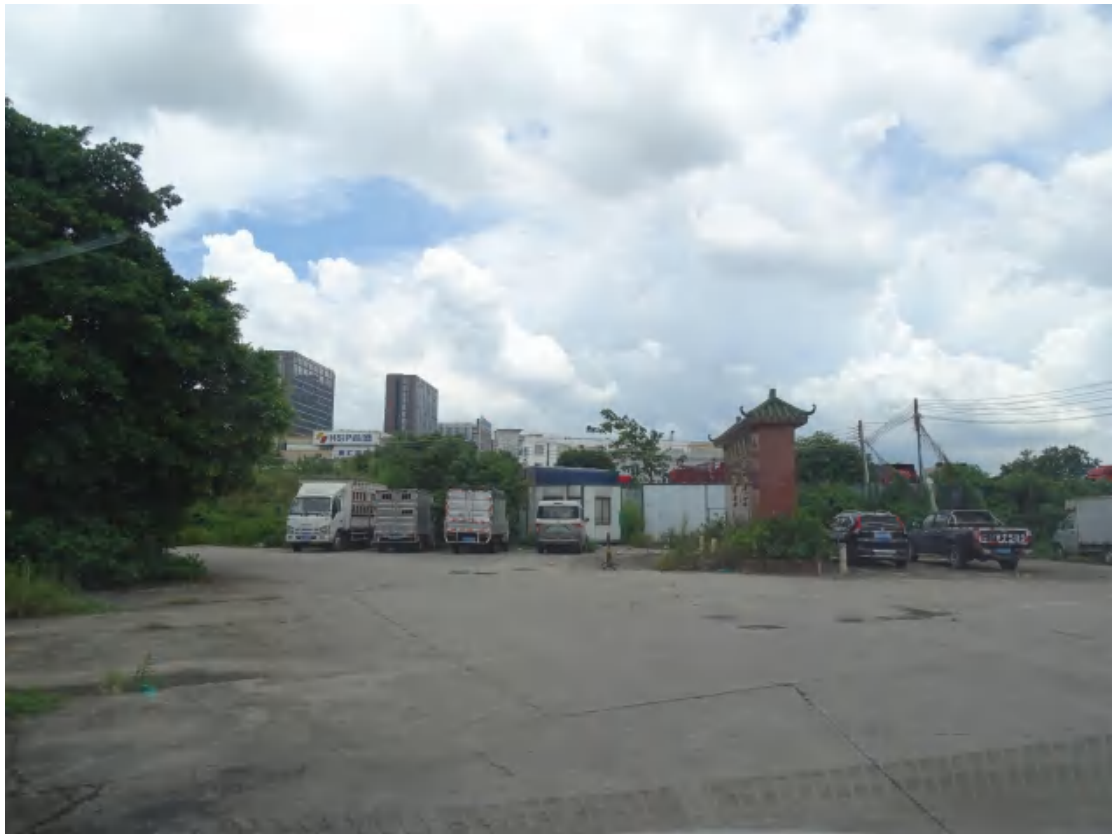
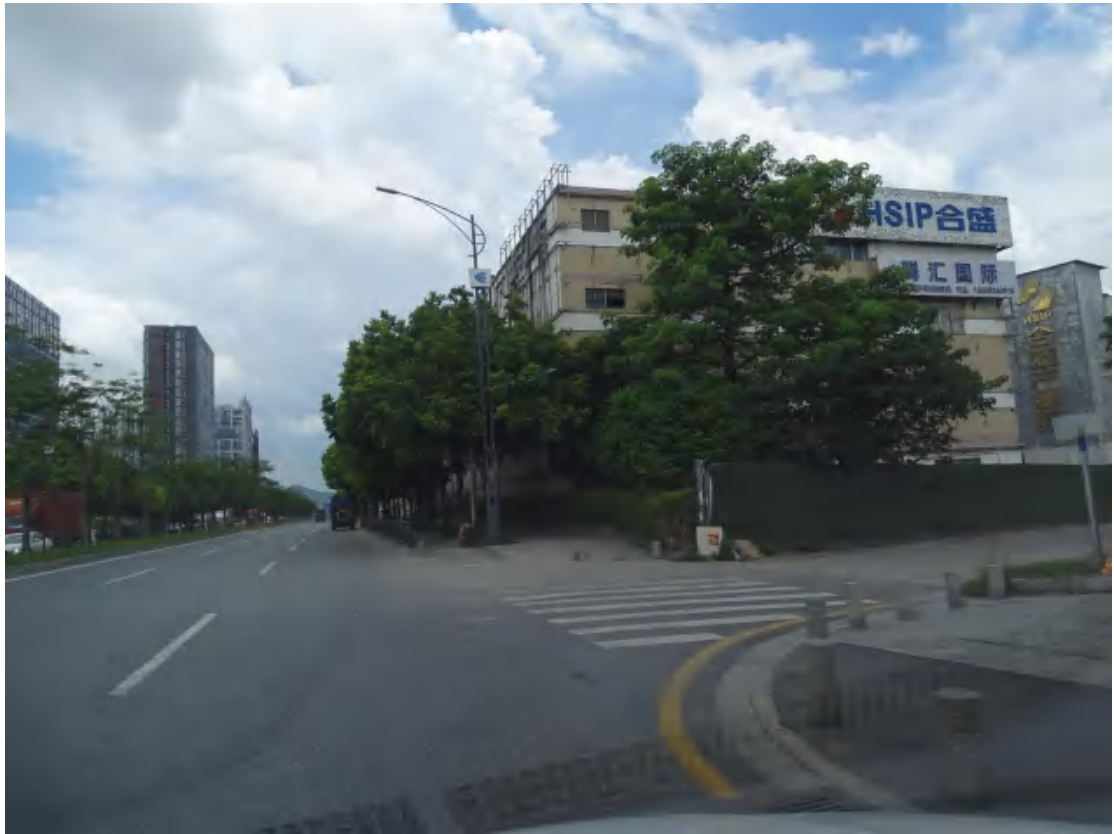
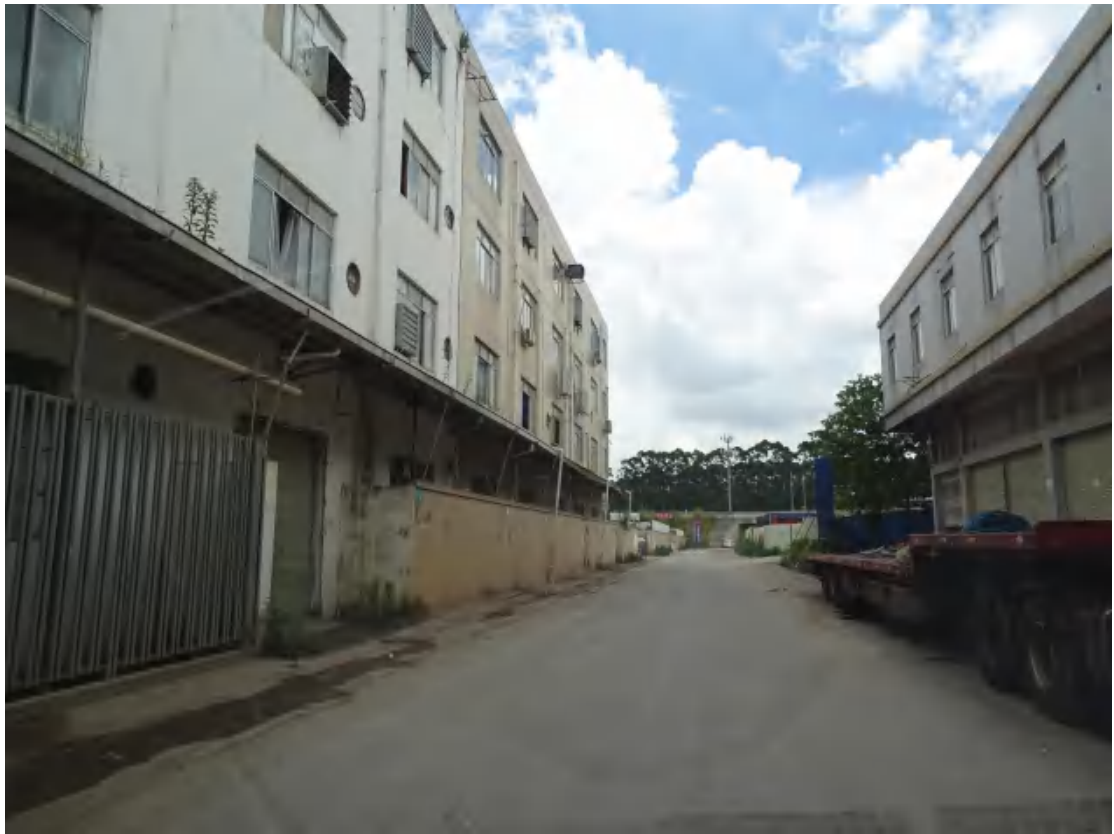
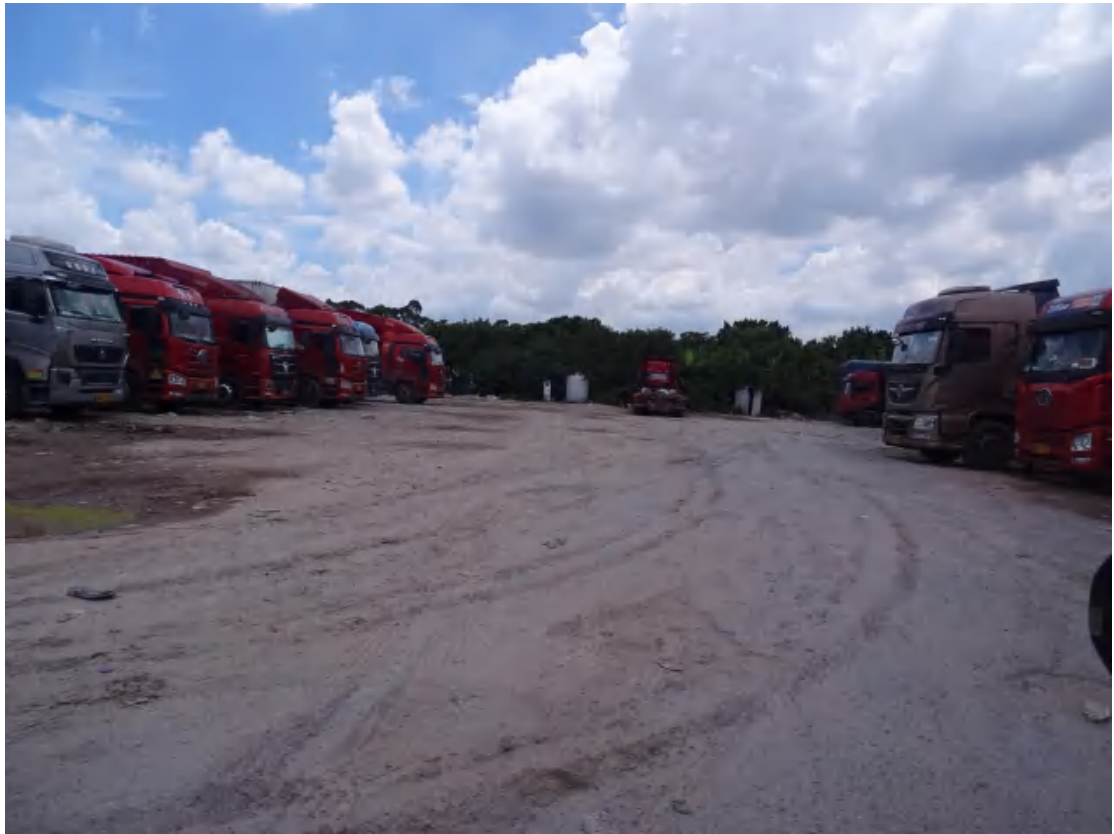
图 38 东南部地块西侧地表现状（北-南）

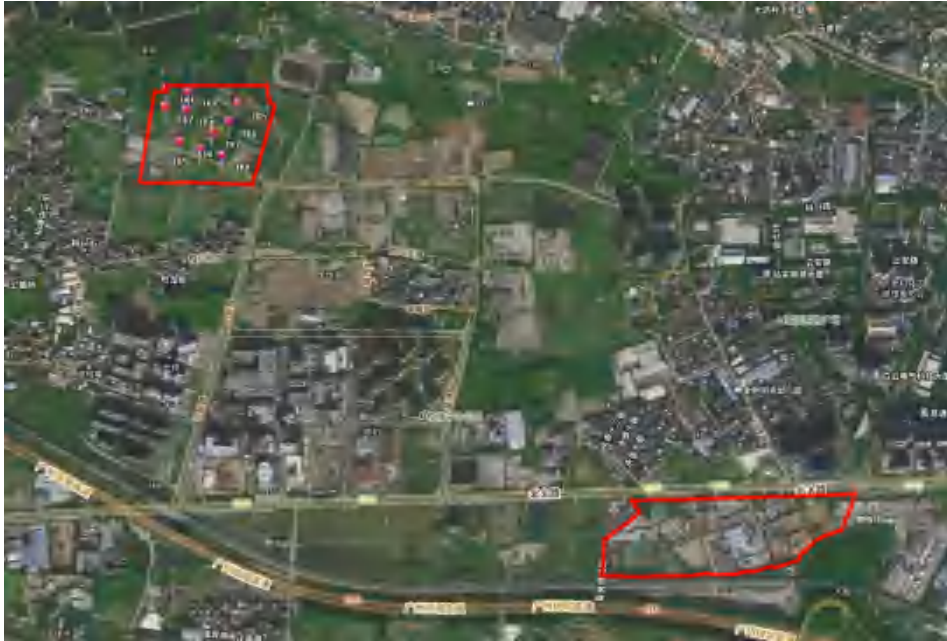
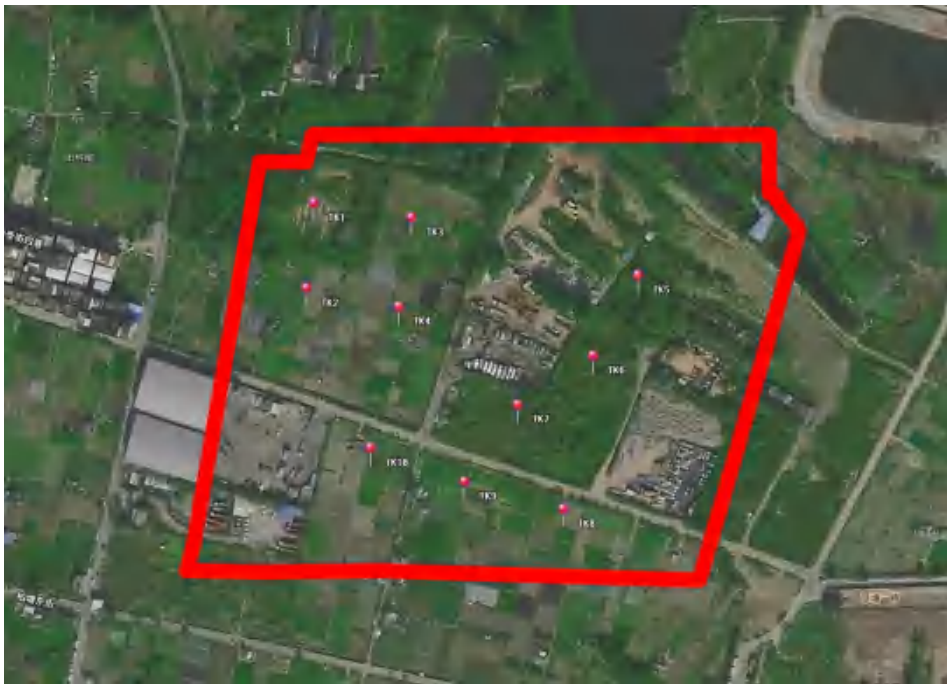
图 55 试探孔位置示意图

根据地形地貌及考古调查的工作需要,为了进一步了解并掌握该地块内地层堆积情况,因该地块范围内东南部地块为硬化面,不具备考古试探条件,故仅在西北部地块进行试探,共布设 10 个标准型试探孔,编号为 TK1-TK10,具体介绍如下:

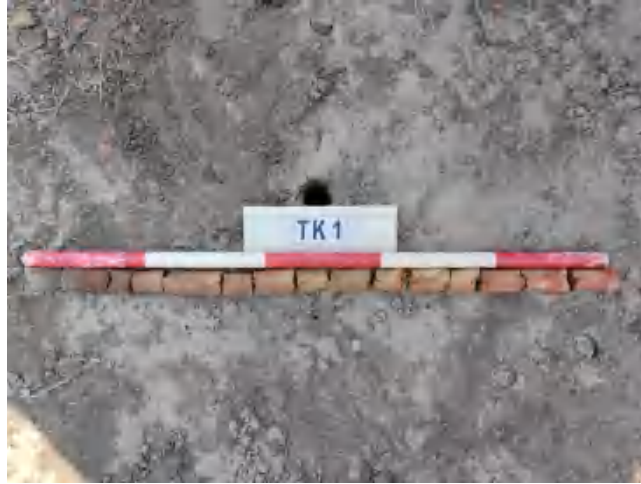
图 61 TK1 土样（一米标杆，土样由左往右）

TK1: 位于西北部地块西北角，探孔中心坐标为：N23° 18' 21.64″，E113° 18' 50.35″。地层堆积情况如下：

①层：表土层，距地表深约 0-0.1 米，厚约 0.1 米，为灰褐色沙土，土质疏松，含植物根系等。

②层：黏土层，距地表深约 0.1-0.7 米，厚约 0.6 米，为黄褐色黏土，土质较疏松，含少量植物根茎；以下为红褐色黏土，土质致密、纯净，系生土。

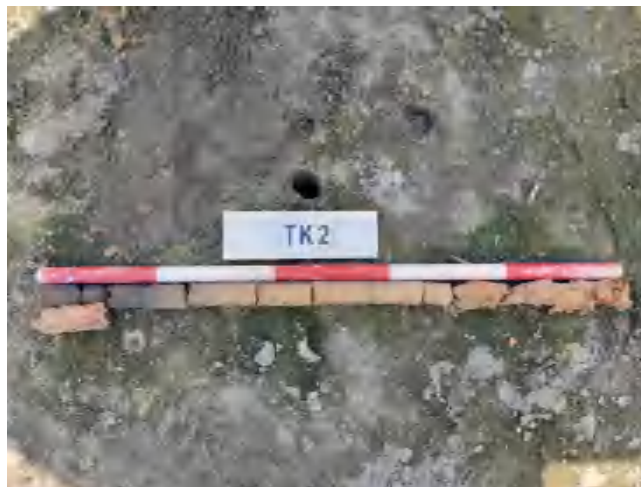
图 62 TK2 土样（一米标杆，土样由左上往右下）

TK2: 位于西北部地块西北部，探孔中心坐标为：N23° 18' 19.76″，E113° 18' 50.18″。地层堆积情况如下：

①层：表土层，距地表深约 0-0.2 米，厚约 0.2 米，为灰褐色沙土，土质疏松，含植物根系等。

②层：黏土层，距地表深约 0.2-0.7 米，厚约 0.5 米，为黄褐色黏土，土质较疏松，含少量植物根茎；以下为红褐色黏土，土质致密、纯净，系生土。

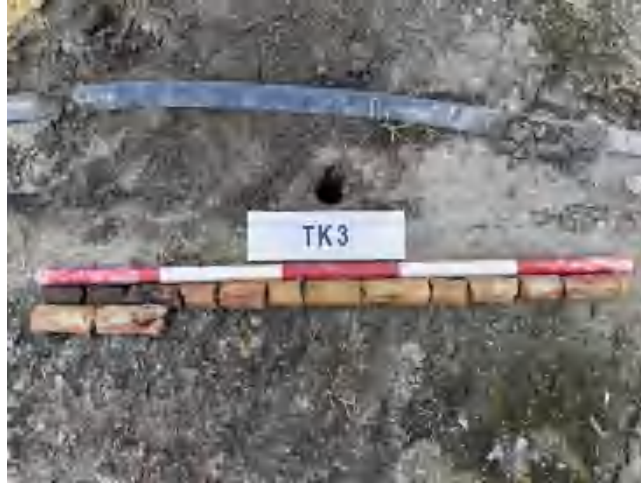
图 63 TK3 土样（一米标杆，土样由左上往右下）

TK3: 位于西北部地块西北部，探孔中心坐标为：N23° 18' 21.32"，E113° 18' 52.71"。地层堆积情况如下：

①层：表土层，距地表深约 0-0.15 米，厚约 0.15 米，为灰褐色沙土，土质疏松，含植物根系等。

②层：黏土层，距地表深约 0.15-0.8 米，厚约 0.65 米，为黄褐色黏土，土质较疏松，含少量植物根茎；以下为红褐色黏土，土质致密、纯净，系生土。

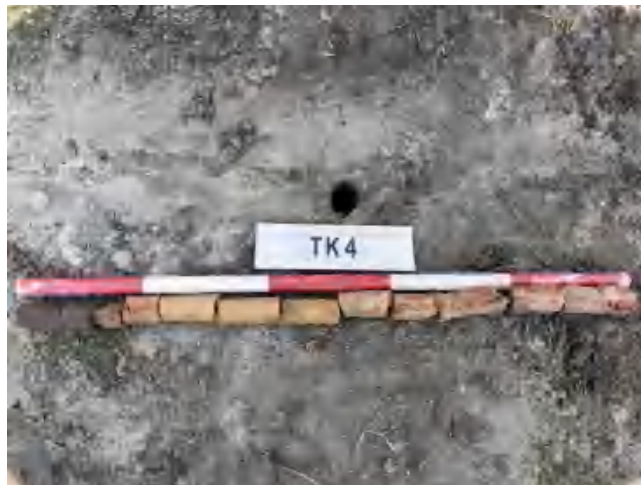
图 64 TK4 土样（一米标杆，土样由左往右）

TK4: 位于西北部地块中部，探孔中心坐标为：N23° 18' 19.35"，E113° 18' 52.40"。地层堆积情况如下：

①层：表土层，距地表深约 0-0.1 米，厚约 0.1 米，为灰褐色沙土，土质疏松，含植物根系等。

②层：黏土层，距地表深约 0.1-0.6 米，厚约 0.5 米，为黄褐色黏土，土质较疏松，含少量植物根茎；以下为红褐色黏土，土质致密、纯净，系生土。

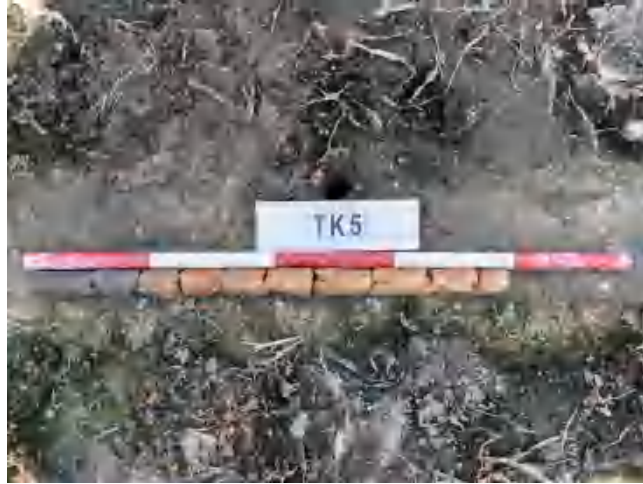
图 65 TK5 土样（一米标杆，土样由左往右）

TK5: 位于西北部地块东北部，探孔中心坐标为：N23° 18' 20.06″，E113° 18' 58.17″。地层堆积情况如下：

①层：表土层，距地表深约 0-0.2 米，厚约 0.2 米，为灰褐色沙土，土质疏松，含植物根系等。

②层：黏土层，距地表深约 0.2-0.4 米，厚约 0.2 米，为黄褐色黏土，土质较疏松，含少量植物根茎；以下为红褐色黏土，土质致密、纯净，系生土。

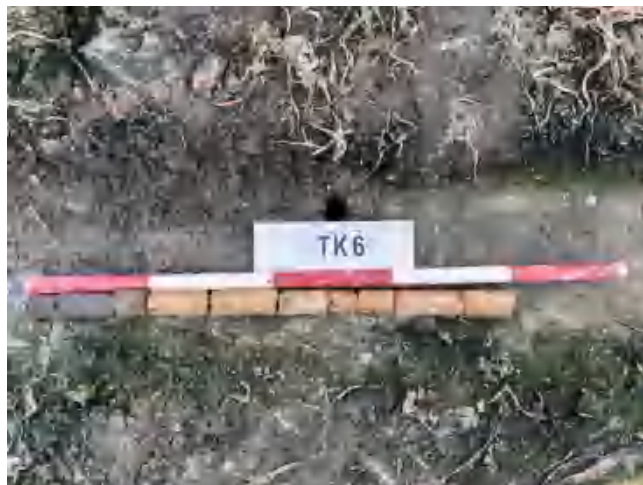
图 66 TK6 土样（一米标杆，土样由左往右）

TK6: 位于西北部地块中部偏西，探孔中心坐标为：N23° 18' 18.28″，E113° 18' 57.09″。地层堆积情况如下：

①层：表土层，距地表深约 0-0.2 米，厚约 0.2 米，为灰褐色沙土，土质疏松，含植物根系等。

②层：黏土层，距地表深约 0.2-0.4 米，厚约 0.2 米，为黄褐色黏土，土质较疏松，含少量植物根茎；以下为红褐色黏土，土质致密、纯净，系生土。

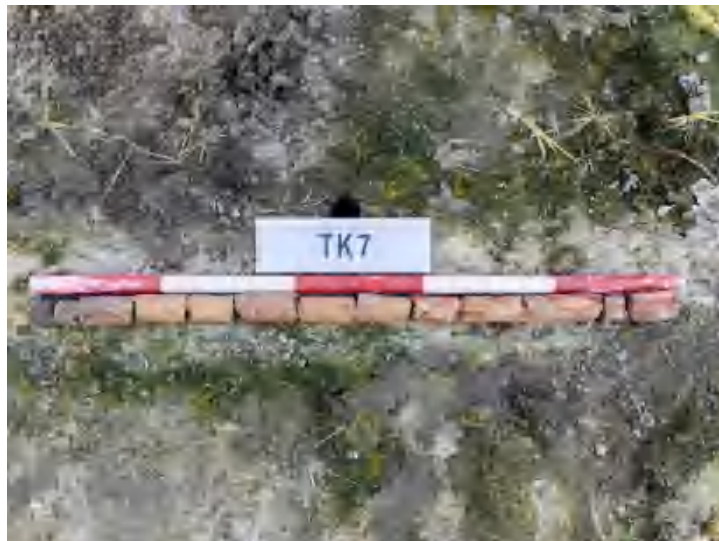
图 67 TK7 土样 (一米标杆, 土样由左往右)

TK7: 位于西北部地块中部,探孔中心坐标为: N23° 18' 17.20", E113° 18' 55.27"。地层堆积情况如下:

①层: 表土层,距地表深约 0-0.1 米,厚约 0.1 米,为灰褐色沙土,土质疏松,含植物根系等。

②层: 黏土层,距地表深约 0.1-0.5 米,厚约 0.4 米,为黄褐色黏土,土质较疏松,含少量植物根茎; 以下为红褐色黏土,土质致密、纯净,系生土。

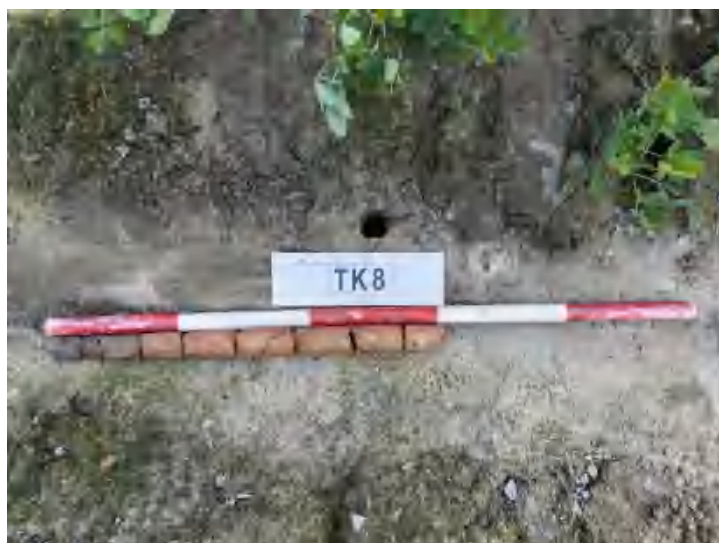
图 68 TK8 土样 (一米标杆, 土样由左往右)

TK8: 位于西北部地块东南角,探孔中心坐标为: N23° 18' 14.89", E113° 18' 56.39"。地层堆积情况如下:

①层: 表土层,距地表深约 0-0.15 米,厚约 0.15 米,为灰褐色沙土,土质疏松,含植物根系等。以下为红褐色黏土,土质致密、纯净,系生土。

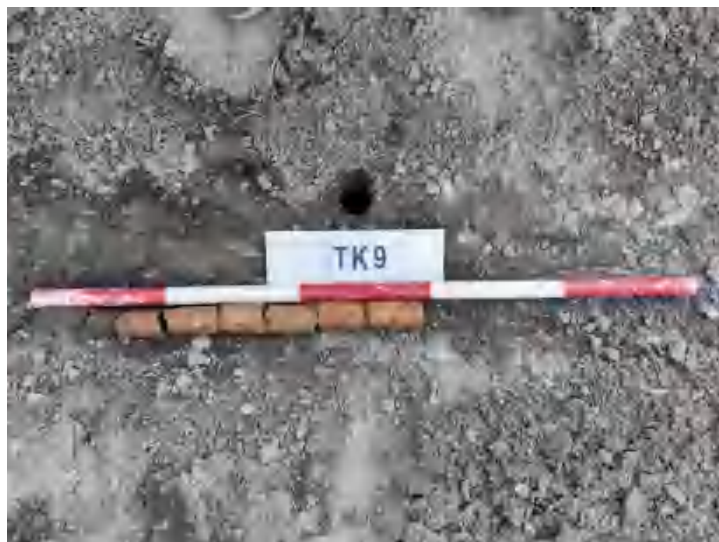
图 69 TK9 土样 (一米标杆, 土样由左往右)

TK9: 位于西北部地块中部偏南,探孔中心坐标为: N23° 18' 15.49", E113° 18' 53.99"。地层堆积情况如下:

①层: 表土层,距地表深约 0-0.1 米,厚约 0.1 米,为灰褐色沙土,土质疏松,含植物根系等; 以下为红褐色黏土,土质致密、纯净,系生土。

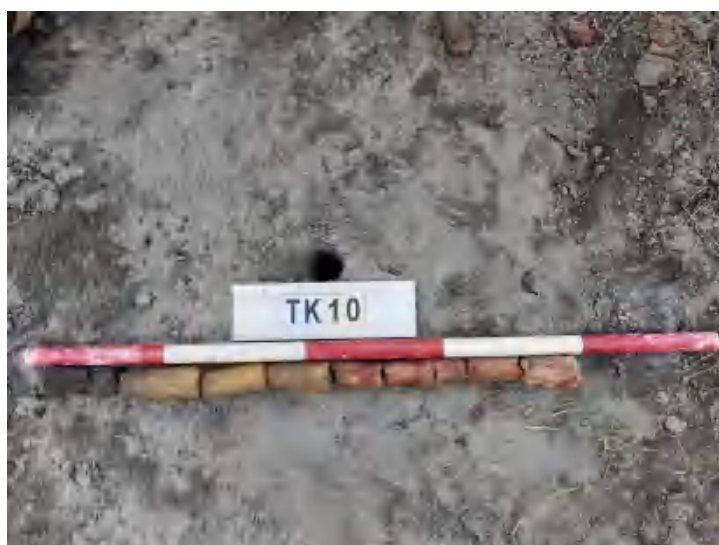
图 70 TK10 土样 (一米标杆, 土样由左往右)

TK10: 位于西北部地块中部偏西,探孔中心坐标为: N23° 18' 16.23", E113° 18' 51.73"。地层堆积情况如下:

①层: 表土层,距地表深约 0-0.15 米,厚约 0.15 米,为灰褐色沙土,土质疏松,含植物根系等。

②层: 黏土层,距地表深约 0.15-0.35 米,厚约 0.2 米,为黄褐色黏土,土质较疏松,含少量植物根茎; 以下为红褐色黏土,土质致密、纯净,系生土。
