田野档案编号：GZKG-2024-216 (DC)

从化客运站片区木壳岭周边美
时家居广场地块等多个地块
考古调查工作报告

广州市文物考古研究院

二〇二四年九月

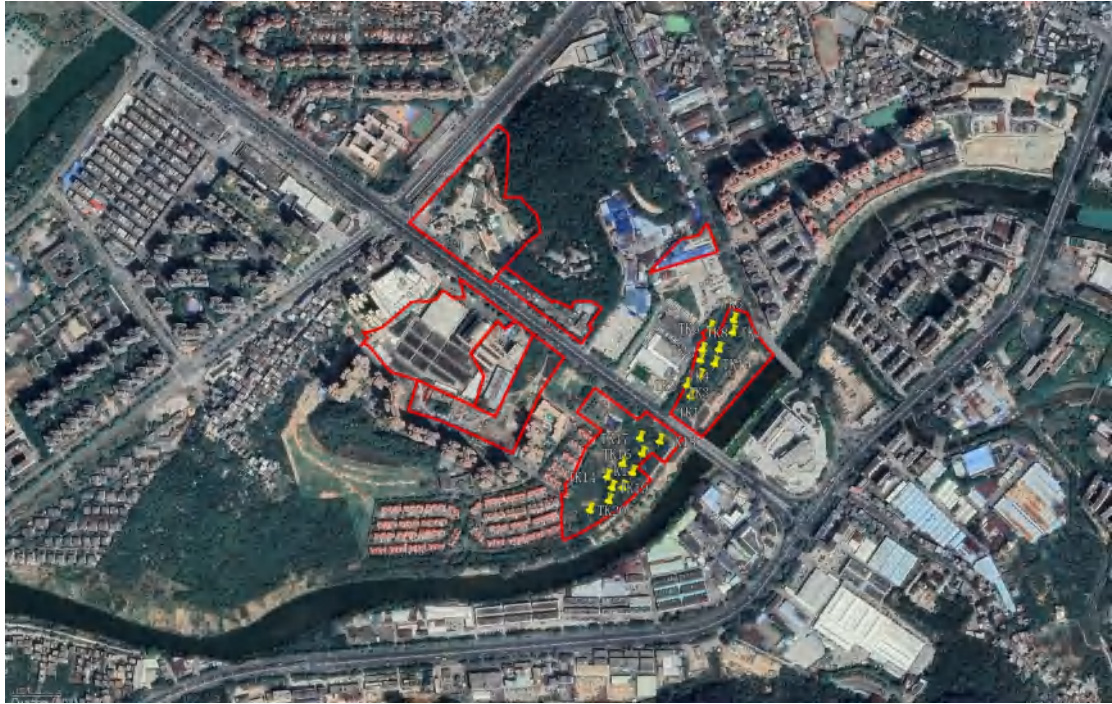
图 35 试探标准孔位置分布图（黄色标记点）

为进一步了解并掌握该项目地块内地层堆积情况，我们在从化客运站东侧地块和 30 班小学地块范围内进行了考古试探。选取 20 个标准型探孔，编号为 TK1-TK20，具体情况如下：

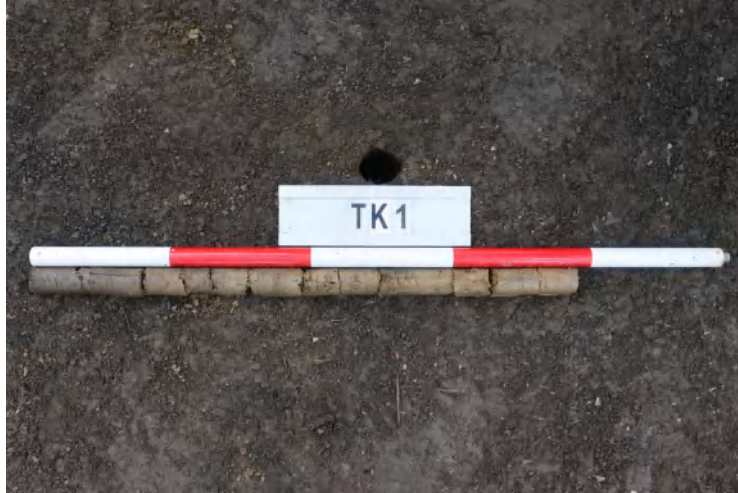
图 39 TK1 土样 (一米标杆, 土样由左往右)

TK1: 位于从化客运站东侧地块内南部,探孔中心坐标为:N23° 31' 48.09" , E113° 35' 40.85" 。地层堆积情况如下:

①层: 表土层,距地表深 0-0.15 米,厚 0.15 米,为灰褐色黏土,土质疏松,内含砂砾、植物根系。以下为黄褐色黏土,土质致密、纯净,系生土。

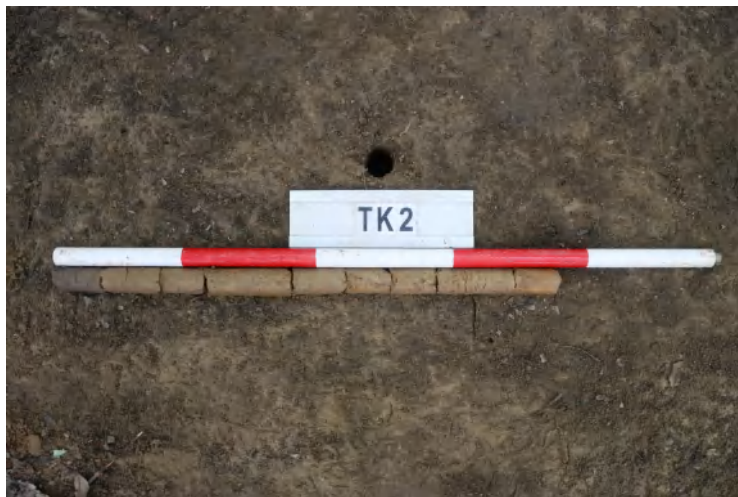
图 40 TK2 土样 (一米标杆, 土样由左往右)

TK2: 位于从化客运站东侧地块内南部,探孔中心坐标为:N23° 31' 48.85" , E113° 35' 40.58" 。地层堆积情况如下:

①层: 表土层,距地表深 0-0.08 米,厚 0.08 米,为灰褐色黏土,土质疏松,内含砂砾、植物根系。以下为黄褐色黏土,土质致密、纯净,系生土。

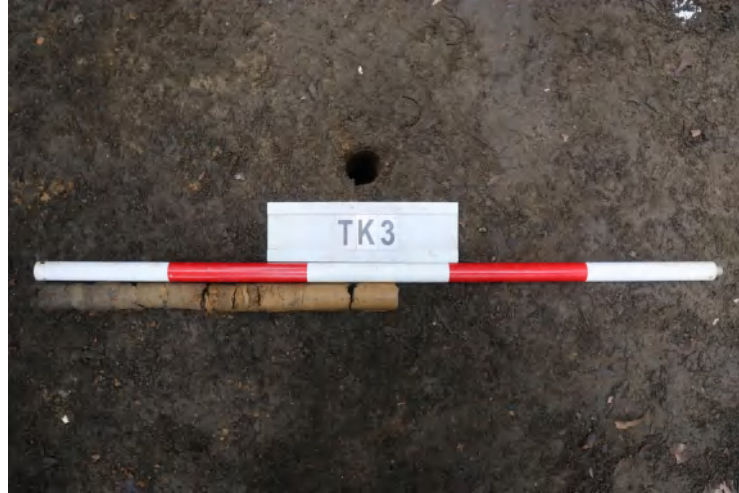
图 41 TK3 土样 (一米标杆,土样由左往右)

TK3: 位于从化客运站东侧地块内南部,探孔中心坐标为:N23° 31' 49.48" , E113° 35' 41.57" 。地层堆积情况如下:

①层: 表土层,距地表深 0-0.2 米,厚 0.2 米,为灰褐色黏土,土质疏松,内含砂砾、植物根系。以下为黄褐色黏土,土质致密、纯净,系生土。

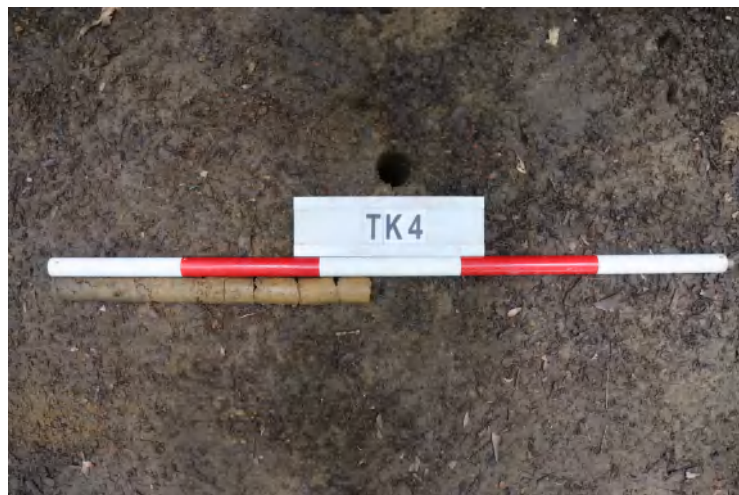
图 42 TK4 土样 (一米标杆,土样由左往右)

TK4: 位于从化客运站东侧地块内中部,探孔中心坐标为:N23° 31' 50.60" , E113° 35' 41.58" 。地层堆积情况如下:

①层: 表土层,距地表深 0-0.1 米,厚 0.1 米,为灰褐色黏土,土质疏松,内含砂砾、植物根系。以下为黄褐色黏土,土质致密、纯净,系生土。

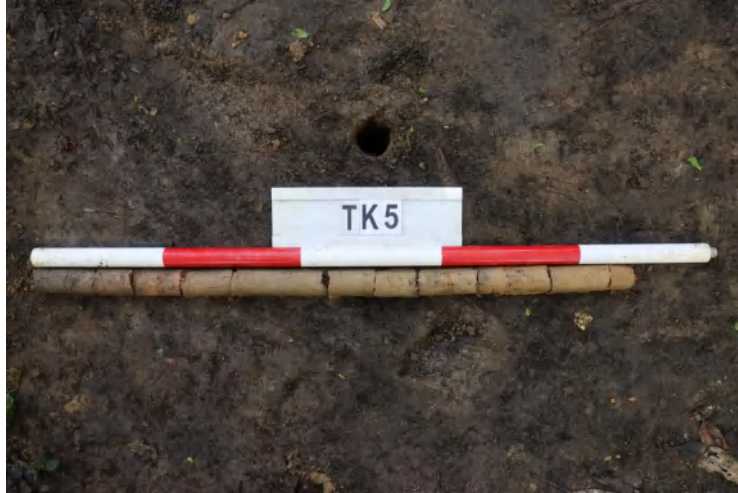
图 43 TK5 土样 (一米标杆,土样由左往右)

TK5: 位于从化客运站东侧地块内北部,探孔中心坐标为:N23° 31' 53.34" , E113° 35' 44.11" 。地层堆积情况如下:

①层: 表土层,距地表深 0-0.22 米,厚 0.22 米,为灰褐色黏土,土质疏松,内含砂砾、植物根系。以下为黄褐色黏土,土质致密、纯净,系生土。

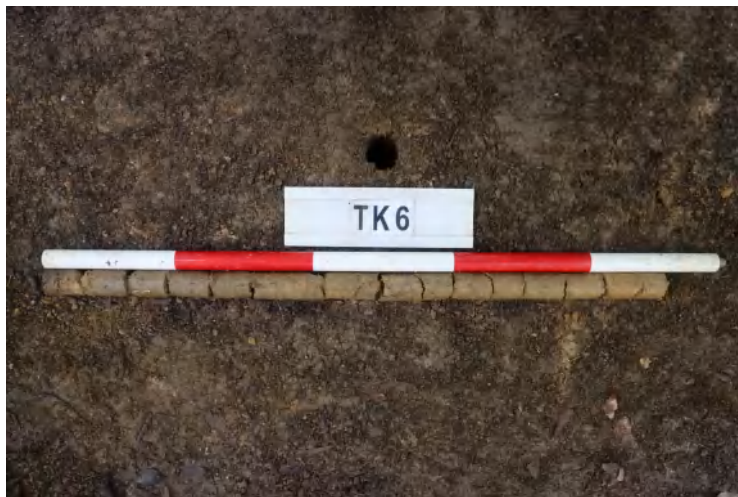
图 44 TK6 土样 (一米标杆,土样由左往右)

TK6: 位于从化客运站东侧地块内北部,探孔中心坐标为:N23° 31' 52.80" , E113° 35' 42.35" 。地层堆积情况如下:

①层: 表土层,距地表深 0-0.2 米,厚 0.2 米,为灰褐色黏土,土质疏松,内含砂砾、植物根系。以下为黄褐色黏土,土质致密、纯净,系生土。

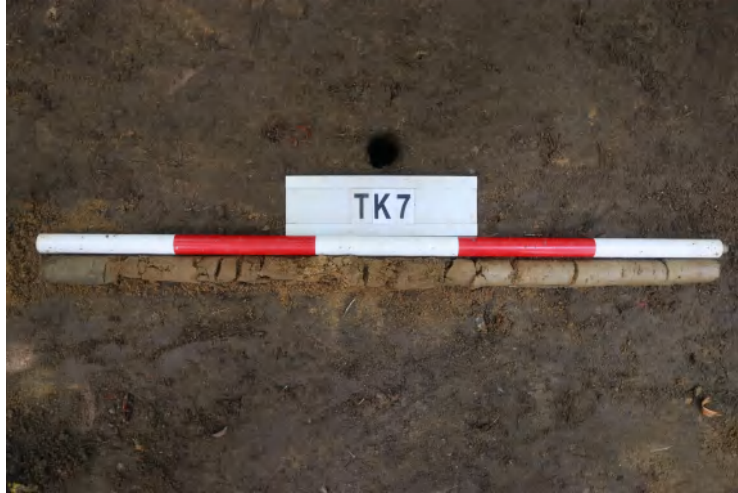
图 45 TK7 土样 (一米标杆,土样由左往右)

TK7: 位于从化客运站东侧地块内北部,探孔中心坐标为:N23° 31' 52.50" , E113° 35' 44.03" 。地层堆积情况如下:

①层: 表土层,距地表深 0-1.0 米,厚 1.0 米,为灰褐色黏土,土质疏松,内含砂砾、植物根系。以下渗水严重,无法提取土样。

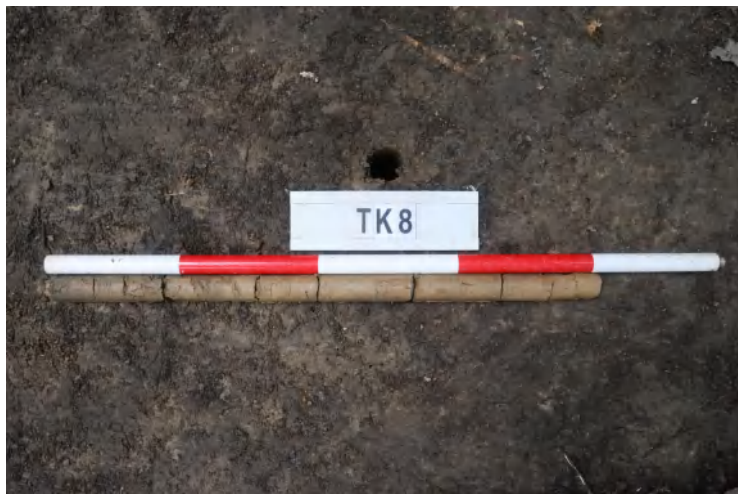
图 46 TK8 土样 (一米标杆,土样由左往右)

TK8: 位于从化客运站东侧地块内中部,探孔中心坐标为:N23° 31' 51.32" , E113° 35' 42.99" 。地层堆积情况如下:

①层: 表土层,距地表深 0-0.2 米,厚 0.2 米,为灰褐色黏土,土质疏松,内含砂砾、植物根系。以下为黄褐色黏土,土质致密、纯净,系生土。

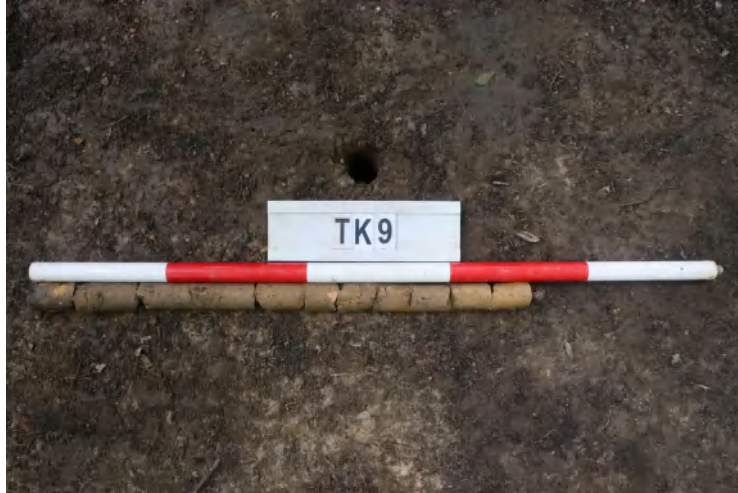
图 47 TK9 土样 (一米标杆,土样由左往右)

TK9: 位于从化客运站东侧地块内中部,探孔中心坐标为:N23° 31' 51.29" , E113° 35' 41.74" 。地层堆积情况如下:

①层: 表土层,距地表深 0-0.15 米,厚 0.15 米,为灰褐色黏土,土质疏松,内含砂砾、植物根系。以下为黄褐色黏土,土质致密、纯净,系生土。

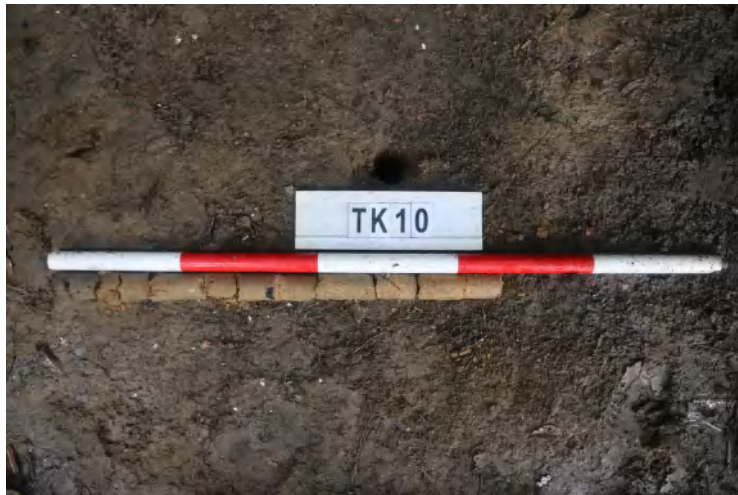
图 48 TK10 土样 (一米标杆,土样由左往右)

TK10: 位于从化客运站东侧地块内中部,探孔中心坐标为:N23° 31' 50.33" , E113° 35' 42.68" 。地层堆积情况如下:

①层: 表土层,距地表深 0-0.08 米,厚 0.08 米,为灰褐色黏土,土质疏松,内含砂砾、植物根系。以下为黄褐色黏土,土质致密、纯净,系生土。

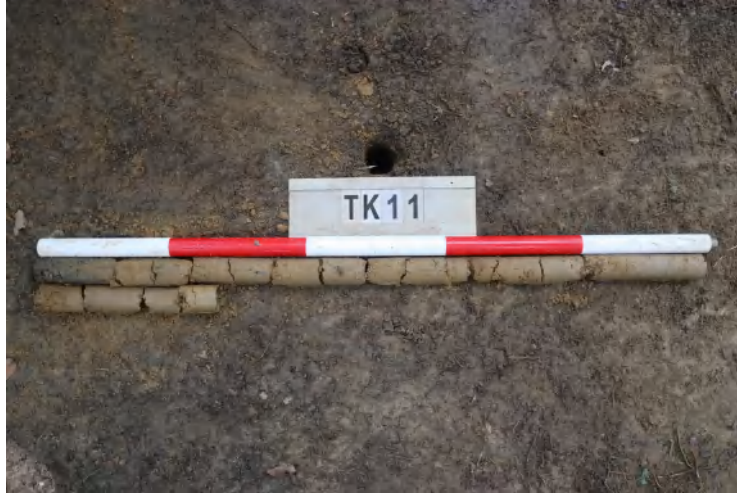
图 49 TK11 土样（一米标杆，土样由左上往右下）

TK11: 位于 30 班小学地块内南部，探孔中心坐标为:N23° 31' 40.88" ，
E113° 35' 34.70" 。地层堆积情况如下：

①层：表土层，距地表深 0-1.28 米，厚 1.28 米，为灰褐色黏土，土质疏松，
内含砂砾、植物根系。以下渗水严重，无法提取土样。

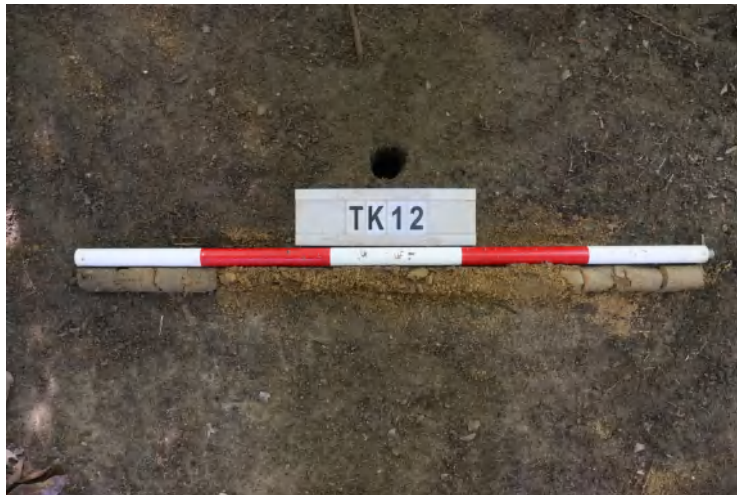
图 50 TK12 土样（一米标杆，土样由左往右）

TK12: 位于 30 班小学地块内中部，探孔中心坐标为:N23° 31' 41.80" ，
E113° 35' 35.74" 。地层堆积情况如下：

①层：表土层，距地表深 0-1.0 米，厚 1.0 米，为灰褐色黏土，土质疏松，
内含砂砾、植物根系。以下渗水严重，无法提取土样。

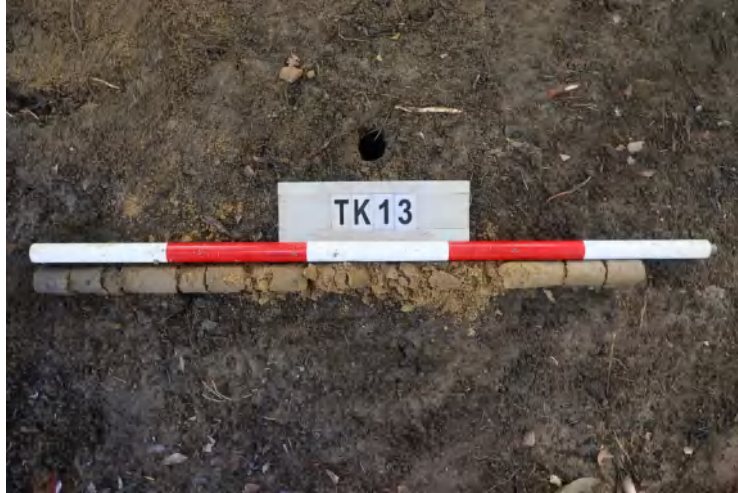
图 51 TK13 土样（一米标杆，土样由左往右）

TK13: 位于 30 班小学地块内中部，探孔中心坐标为:N23° 31' 42.82"，E113° 35' 36.48"。地层堆积情况如下：

①层：表土层，距地表深 0-0.9 米，厚 0.9 米，为灰褐色黏土，土质疏松，内含砂砾、植物根系。以下渗水严重，无法提取土样。

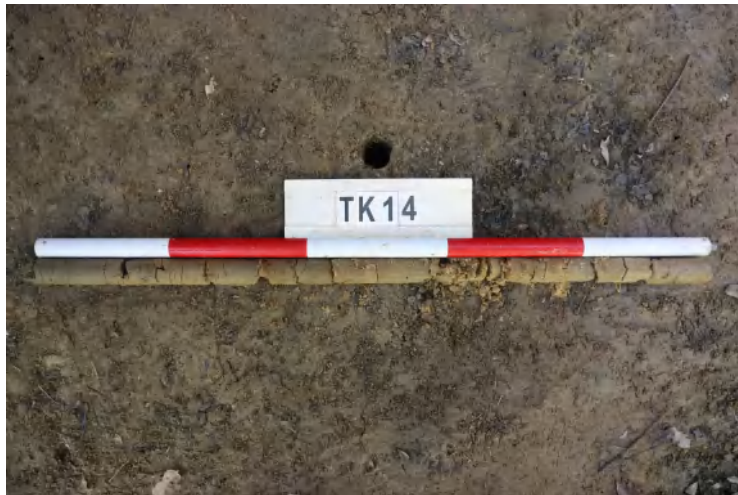
图 52 TK14 土样（一米标杆，土样由左往右）

TK14: 位于 30 班小学地块内中部，探孔中心坐标为:N23° 31' 42.56"，E113° 35' 34.61"。地层堆积情况如下：

①层：表土层，距地表深 0-1.0 米，厚 1.0 米，为灰褐色黏土，土质疏松，内含砂砾、植物根系。以下渗水严重，无法提取土样。

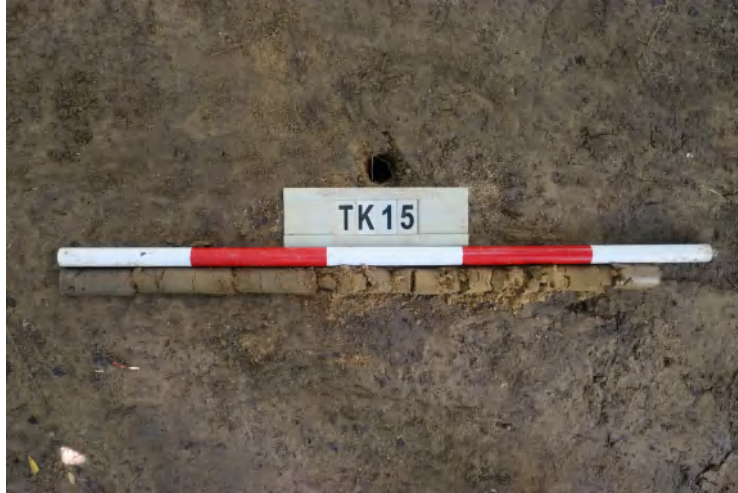
图 53 TK15 土样（一米标杆，土样由左往右）

TK15: 位于 30 班小学地块内中部，探孔中心坐标为:N23° 31' 43.42"，E113° 35' 35.76"。地层堆积情况如下：

①层：表土层，距地表深 0-0.9 米，厚 0.9 米，为灰褐色黏土，土质疏松，内含砂砾、植物根系。以下渗水严重，无法提取土样。

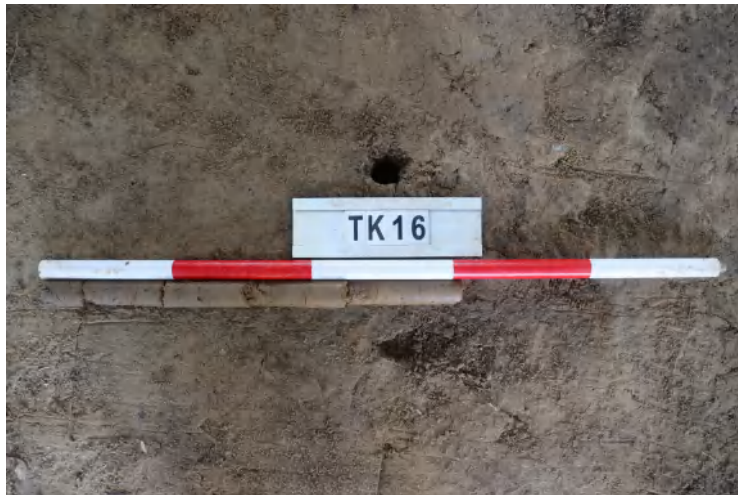
图 54 TK16 土样（一米标杆，土样由左往右）

TK16: 位于 30 班小学地块内北部，探孔中心坐标为:N23° 31' 44.14"，E113° 35' 37.23"。地层堆积情况如下：

①层：表土层，距地表深 0-0.2 米，厚 0.2 米，为灰褐色黏土，土质疏松，内含砂砾、植物根系。以下为黄褐色黏土，土质致密、纯净，系生土。

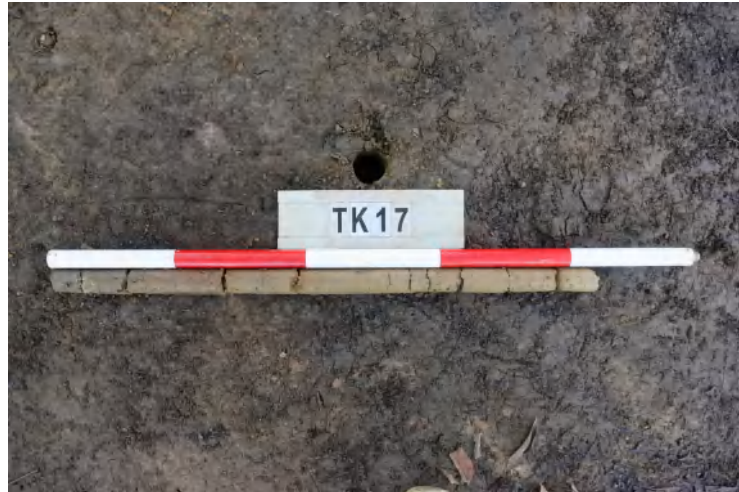
图 55 TK17 土样（一米标杆，土样由左往右）

TK17: 位于 30 班小学地块内北部，探孔中心坐标为:N23° 31' 45.21"，E113° 35' 37.05"。地层堆积情况如下：

①层：表土层，距地表深 0-0.15 米，厚 0.15 米，为灰褐色黏土，土质疏松，内含砂砾、植物根系。以下为黄褐色黏土，土质致密、纯净，系生土。

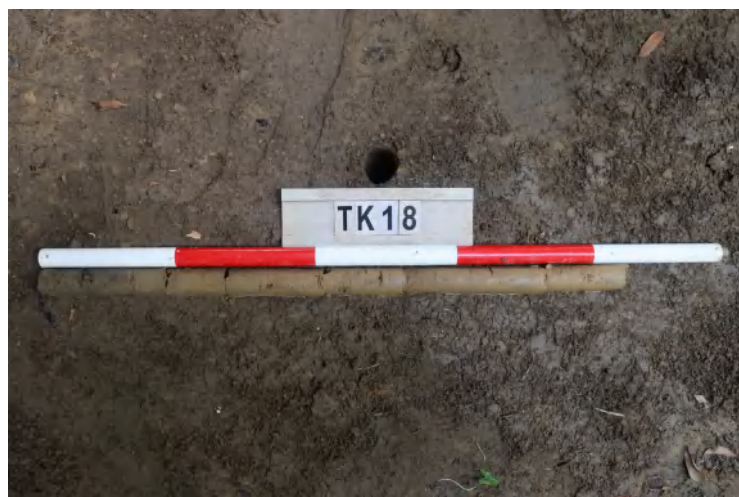
图 56 TK18 土样（一米标杆，土样由左往右）

TK18: 位于 30 班小学地块内北部，探孔中心坐标为:N23° 31' 45.00"，E113° 35' 38.53"。地层堆积情况如下：

①层：表土层，距地表深 0-0.1 米，厚 0.1 米，为灰褐色黏土，土质疏松，内含砂砾、植物根系。以下为黄褐色黏土，土质致密、纯净，系生土。

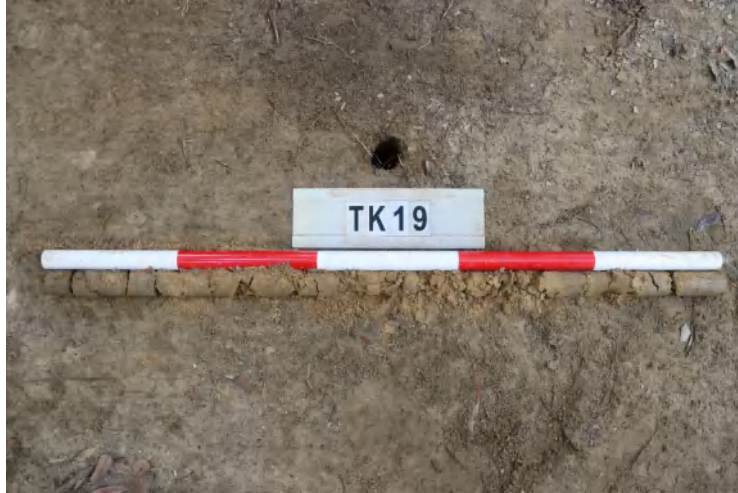
图 57 TK19 土样（一米标杆，土样由左往右）

TK19: 位于 30 班小学地块内南部，探孔中心坐标为:N23° 31' 41.80" ，
E113° 35' 34.93" 。地层堆积情况如下：

①层：表土层，距地表深 0-1.0 米，厚 1.0 米，为灰褐色黏土，土质疏松，
内含砂砾、植物根系。以下渗水严重，无法提取土样。

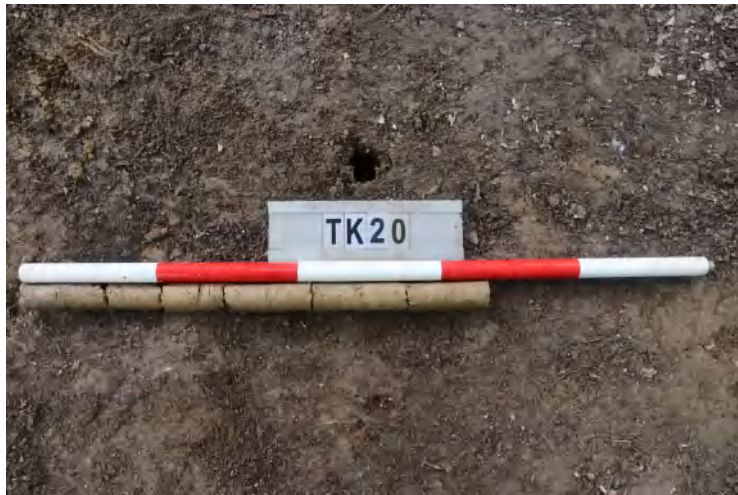
图 58 TK20 土样（一米标杆，土样由左往右）

TK20: 位于 30 班小学地块内南部，探孔中心坐标为:N23° 31' 40.23" ，
E113° 35' 33.28" 。地层堆积情况如下：

①层：表土层，距地表深 0-0.05 米，厚 0.05 米，为灰褐色黏土，土质疏松，
内含砂砾、植物根系。以下为黄褐色黏土，土质致密、纯净，系生土。
