田野档案编号：GZKG-2024-222

花都区惠州至肇庆高速公路白云至三水段工
程制梁场、钢筋加工厂、拌合站、临时办公
用房、生活用房临时用地考古调查工作报告

广州市文物考古研究院

二〇二四年十月

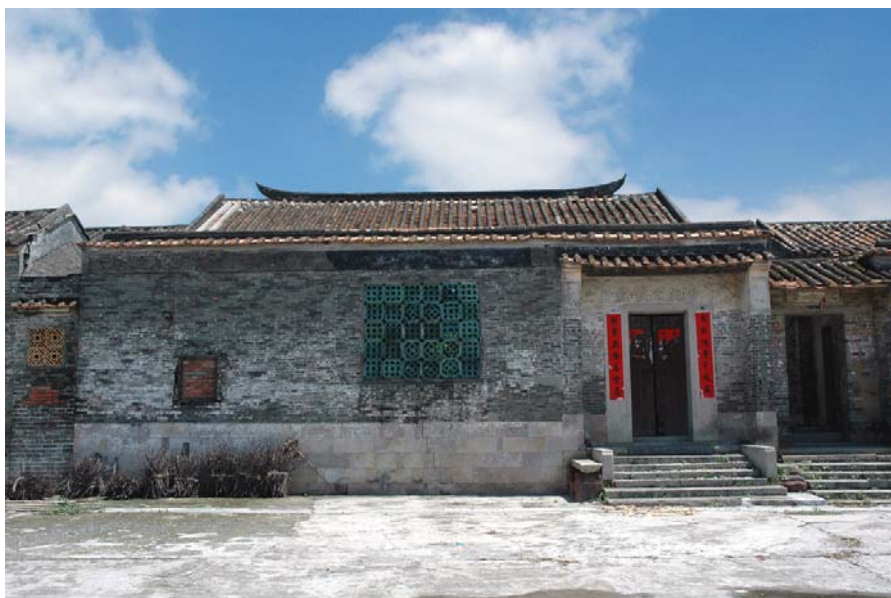
图 8 云伍公书舍

云伍公书室 位于塍头村塍东社。始建年代不详。坐北朝南，三间两廊。总面阔 12.1 米，总进深 12.4 米，建筑占地 157 米。硬山顶，灰塑龙船脊，碌灰筒瓦，青砖墙，门面石脚分别嵌花岗岩和红砂岩，红阶砖铺地。

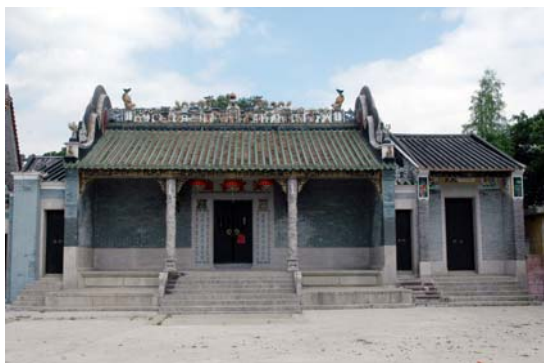
图 10 洪圣古庙（茶塘村）

洪圣古庙（茶塘村）位于茶塘村南社。花县旧有“茶塘庙，塍头桥”之说，

其中“茶塘庙”即指该庙。建于清嘉庆二十一年（1816），光绪二十八年（1902）重修，2003年再次重修。坐东朝西，广三路，深三进，总面阔17米，总进深20.7米，建筑占地357平方米。水式封火山墙，青砖石脚，红阶砖铺地。该庙所有木构件均为坤甸木。

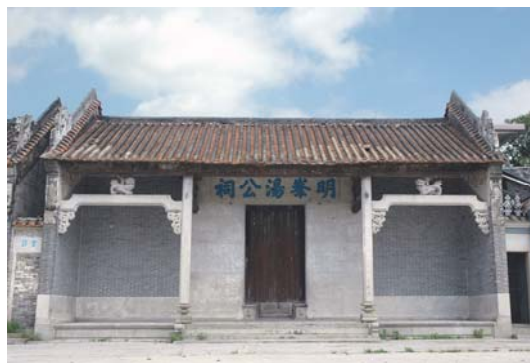
图 11 明峰汤公祠

明峰汤公祠 位于茶塘村南社，左邻洪圣古庙。晚清建筑，2004年重修。坐东朝西，三间两进，总面阔12.5米，总进深25.2米，建筑占地329平方米。人字封火山墙，碌灰筒瓦，青砖石脚，红阶砖铺地。

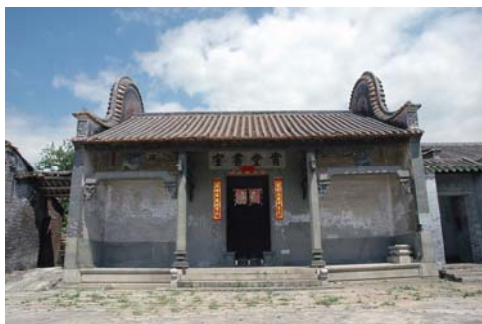
图 12 肯堂书室

肯堂书室 位于茶塘村北社。始建年代不详，民国9年（1920）重修。坐东朝西，三间两进，总面阔10.8米，总进深23米，建筑占地263平方米。人字封火山墙，碌灰筒瓦，青砖墙，红阶砖铺地。

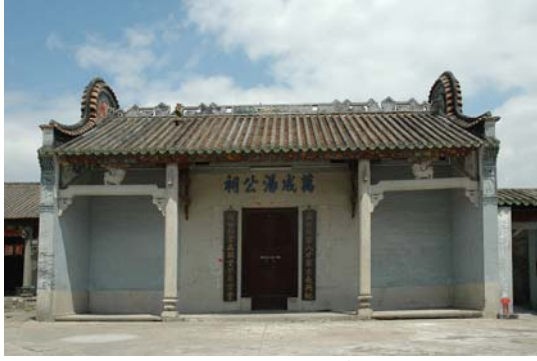
图 14 万成汤公祠

万成汤公祠 位于茶塘村中社。清代建筑，民国30年（1941）重修。坐东朝西，三间三进，祠后有三间两廊式厅堂，为宗祠的厨房。总面阔11.4米，总进深47.8米，建筑占地569平方米。镢耳封火山墙，灰塑博古脊，碌灰筒瓦，青砖石脚，红阶砖铺地。

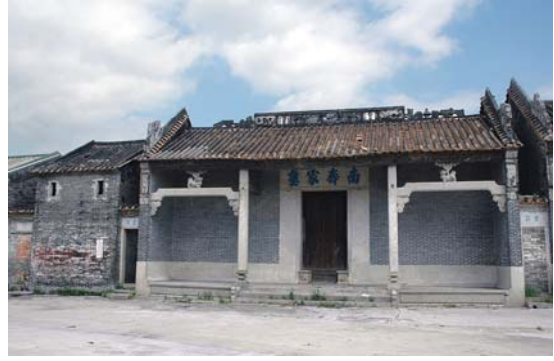
图 15 南寿家塾

南寿家塾 位于茶塘村南社。清代建筑。坐东朝西，主体建筑三间两进，右侧建筑为衬祠，总面阔16.9米，总进深20.4米，建筑占地360平方米。人字封火山墙，灰塑博古脊，碌灰筒瓦，青砖石脚，红阶砖铺地。

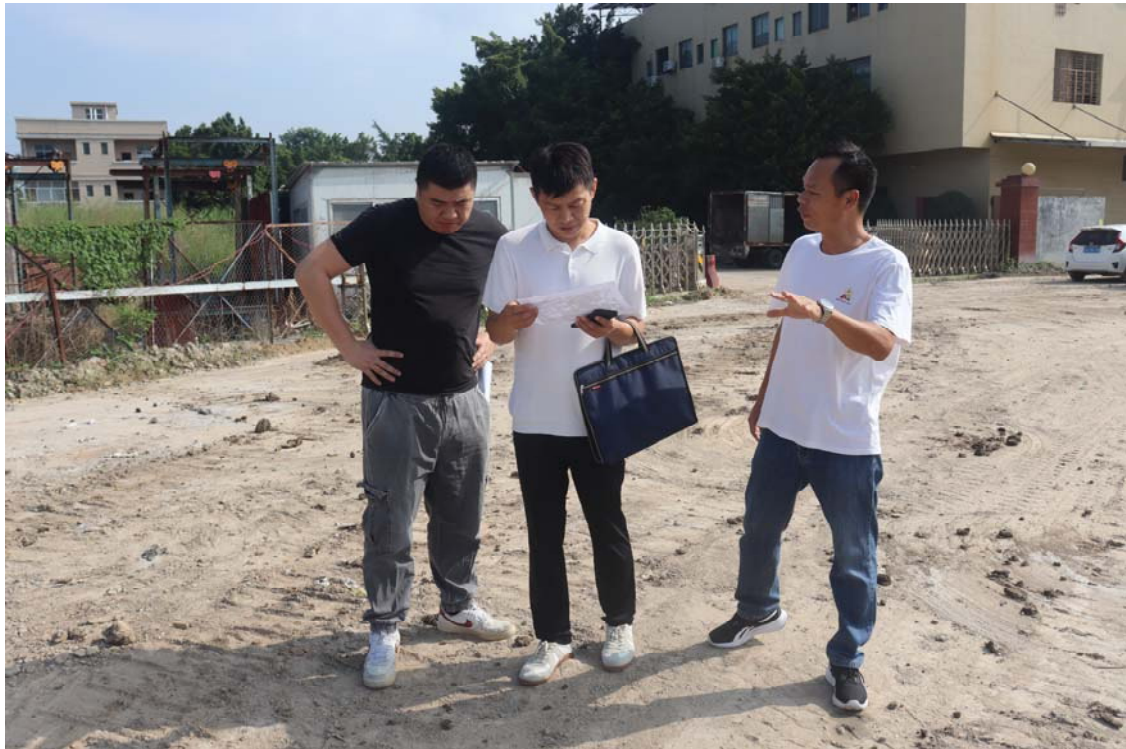
图 17 考古工作人员现场查看图纸（西南-东北）

经调查，惠州至肇庆高速公路白云至三水段工程制梁场、钢筋加工厂、拌合站、临时办公用房、生活用房临时用地位于广州市花都区炭步镇花都大道以南，东邻茶塘路，西邻石湖山村路。该项目总占地面积约103074平方米，地块整体地形为平地，地势平坦开阔，地块南部有废弃建筑垃圾、水泥硬化面和大量垫土，中部为水塘和荒地，北部为大量农田，植被较茂密。

调查时地表未发现不可移动文物和古代文化遗存。

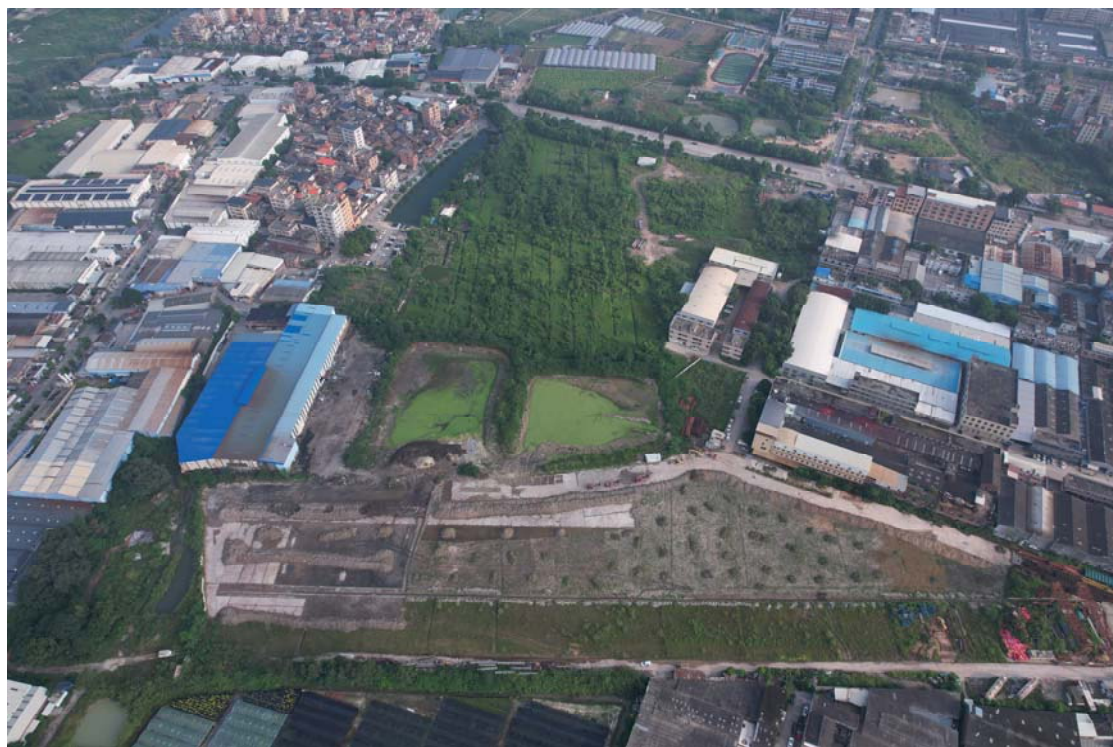
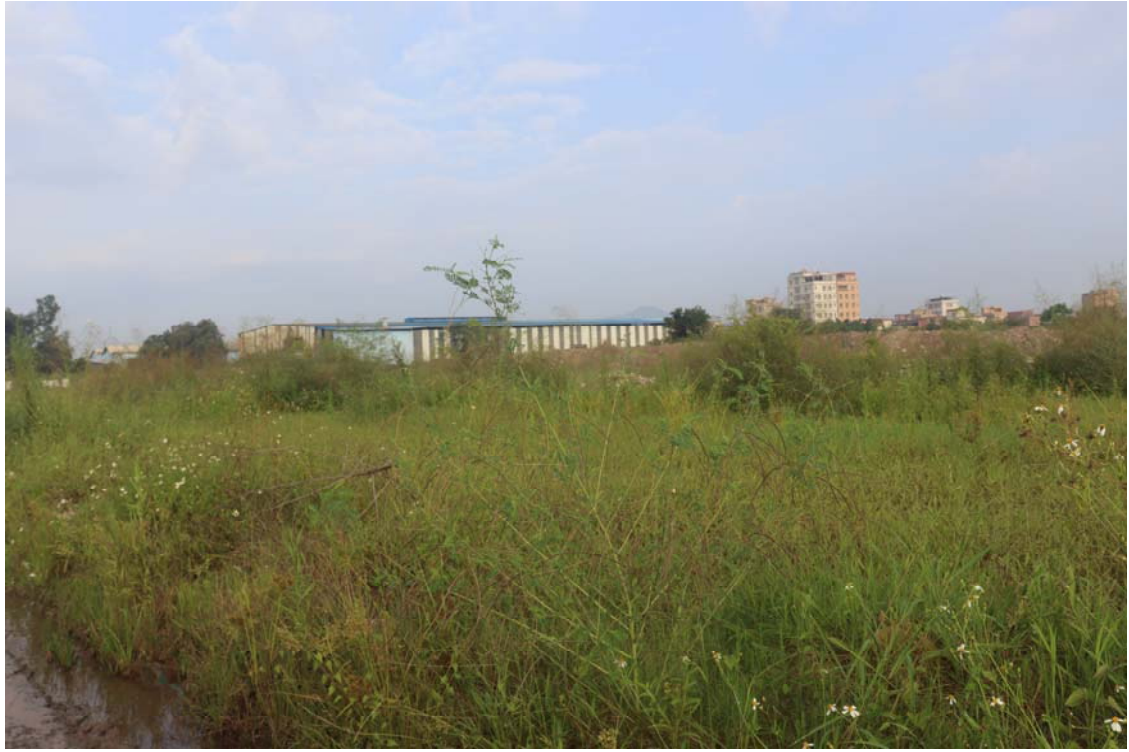
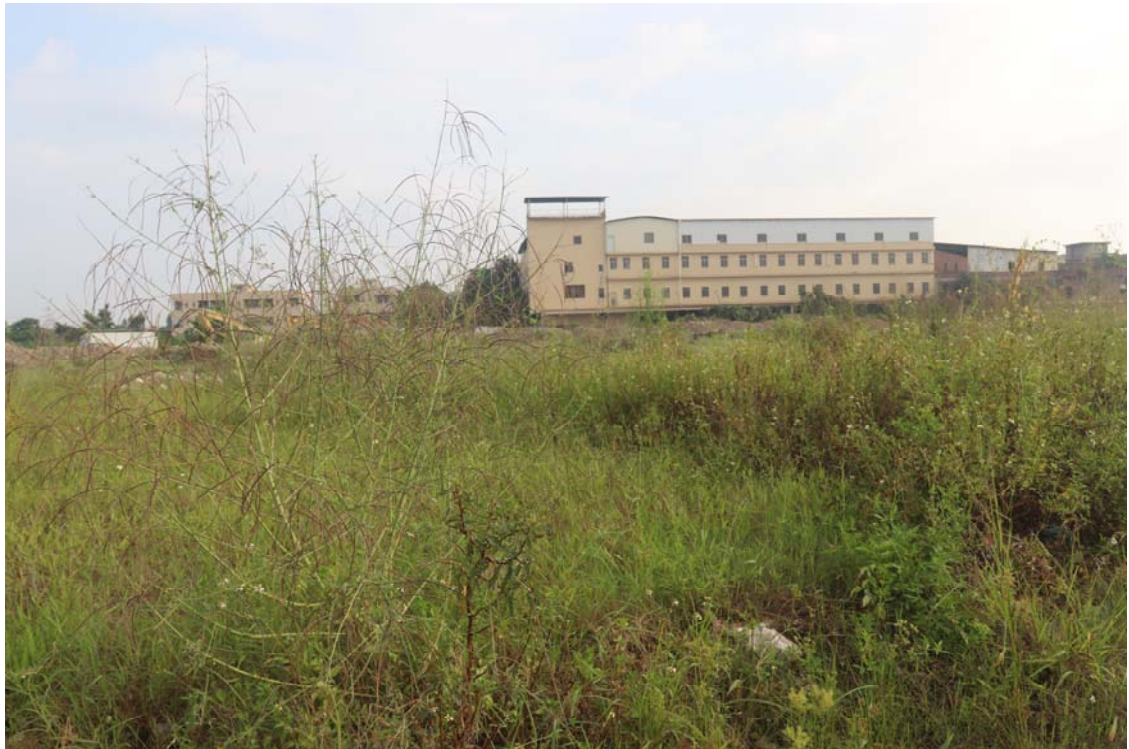
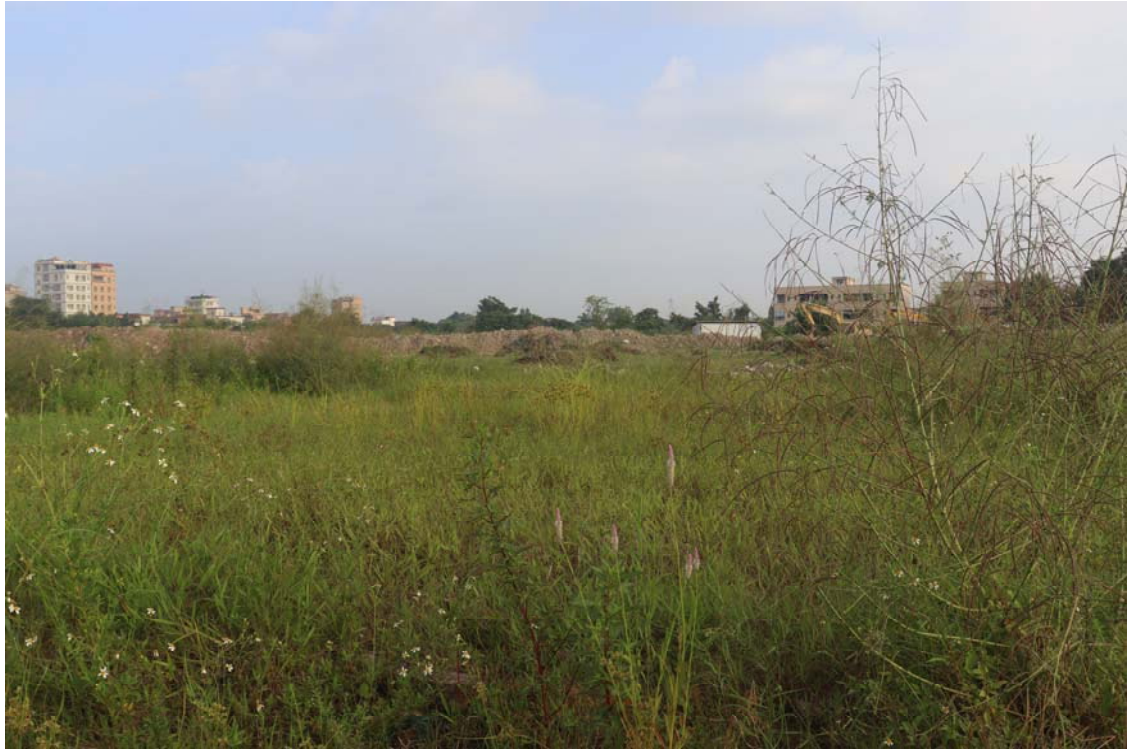
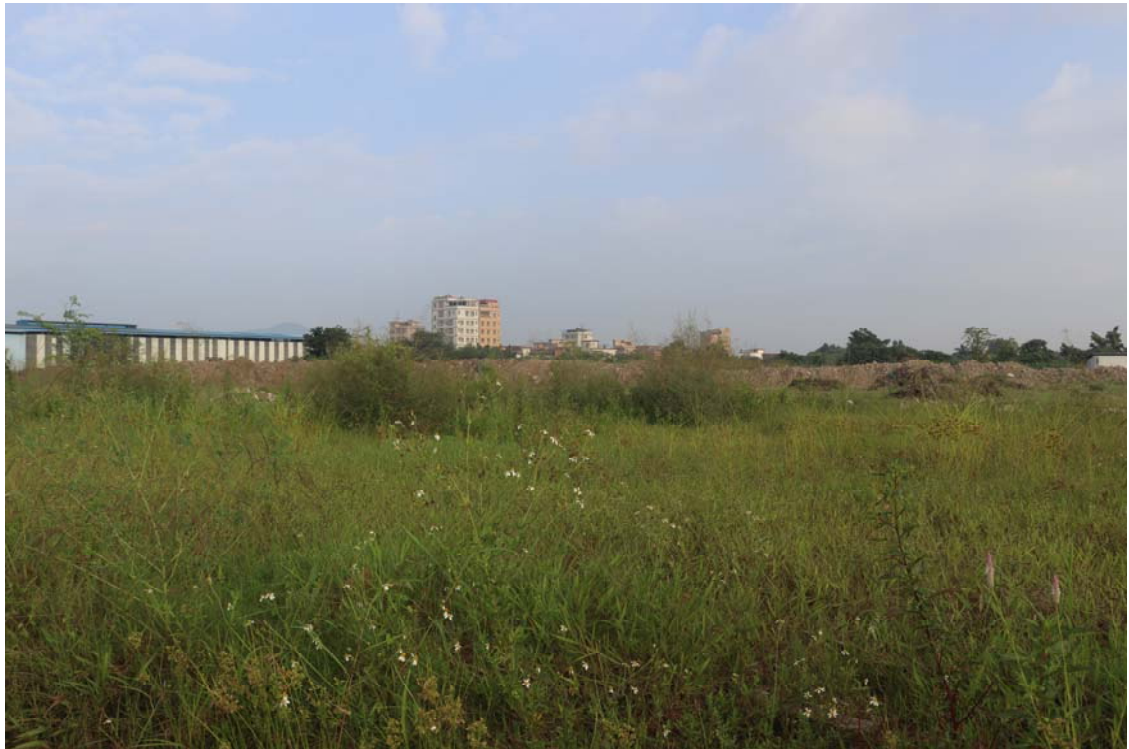
图 19 地块全景（南-北）

图 20 地块内部现状（南-北）

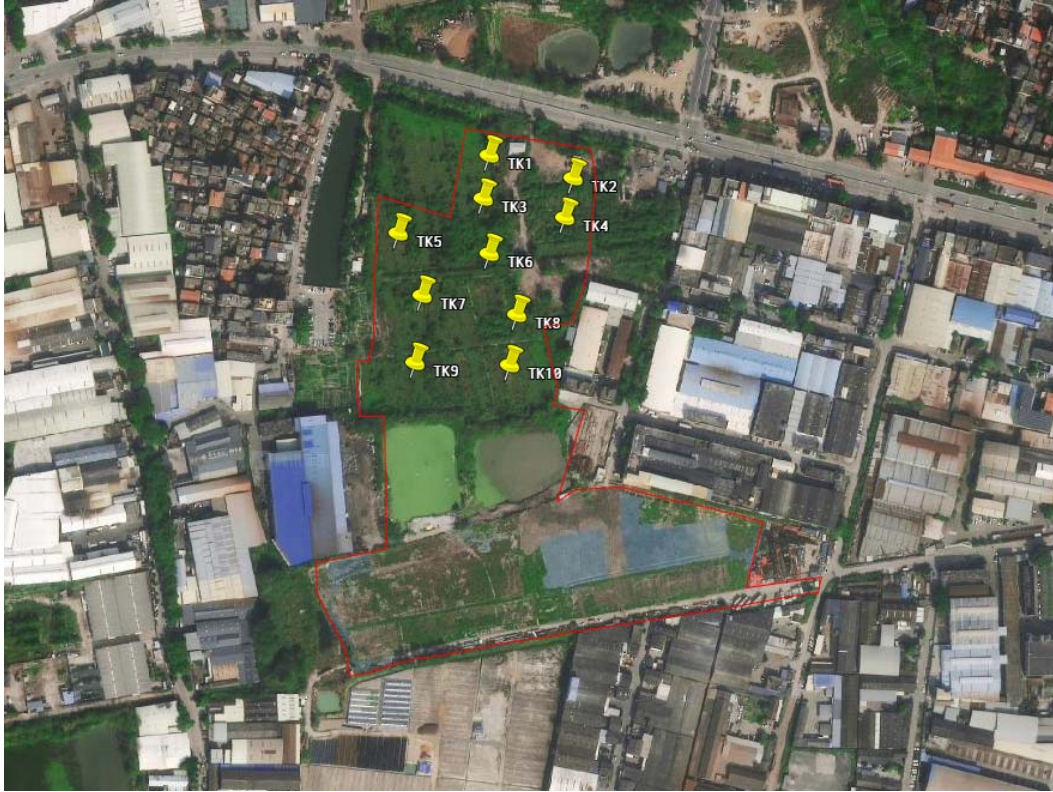
图 24 地块内试探探孔位置示意图（黄色标记点）

为了进一步掌握项目地块内的地层堆积情况，根据现场实际情况，我们在地块内布设 10 个试探探孔，分别编号为 TK1-TK10，其具体情况如下：

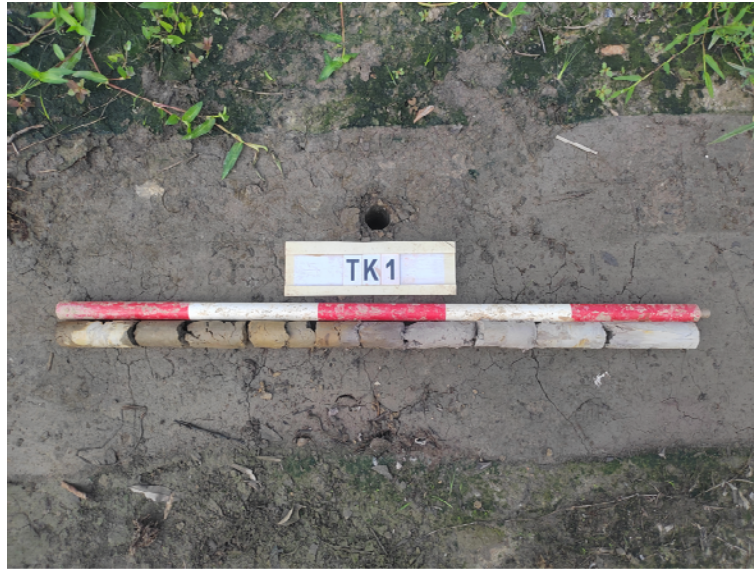
图 28 TK1 土样 (标杆长 1.0 米, 土样由左到右)

TK1: 位于地块北部, 探孔中心坐标为:N23° 19' 54.30", E113° 05' 45.99"。
地层堆积情况如下:

①层: 表土层, 距地表 0-0.5 米, 厚约 0.5 米, 灰黄褐色相间黏土, 土质疏松, 含有植物根茎。该层下为生土, 勘探深至 1.0 米, 浅灰色黏土, 土质致密, 纯净。

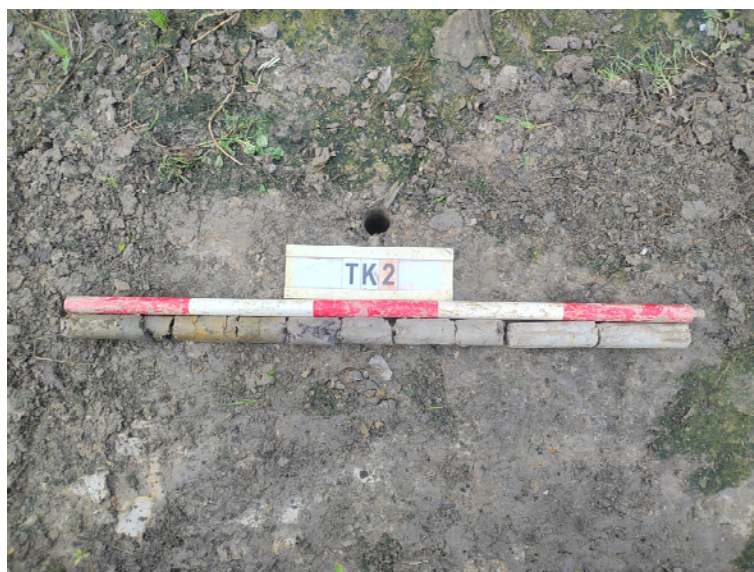
图 29 TK2 土样 (标杆长 1.0 米, 土样由左到右)

TK2: 位于地块北部, 探孔中心坐标为:N23° 19' 53.62", E113° 05' 48.69"。
地层堆积情况如下:

①层: 表土层, 距地表 0-0.45 米, 厚约 0.45 米, 灰黄褐色相间黏土, 土质疏松, 含有植物根茎。该层下为生土, 勘探深至 1.0 米, 浅灰色黏土, 土质致密, 纯净。

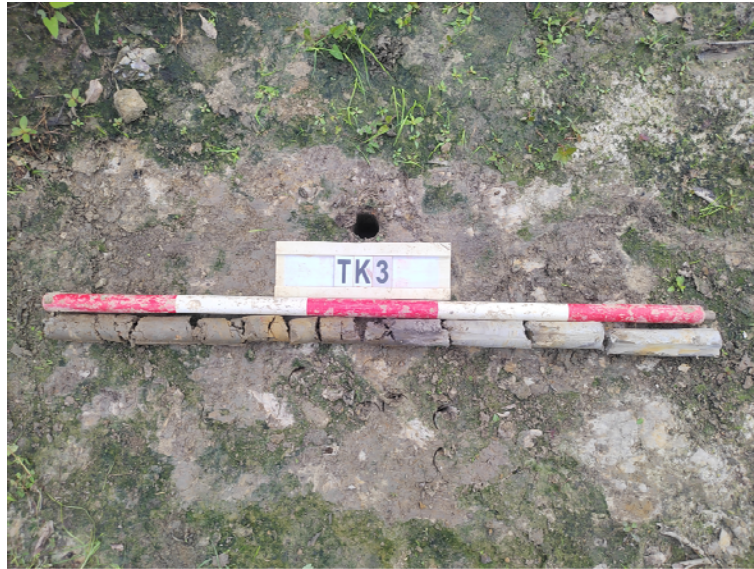
图 30 TK3 土样 (标杆长 1.0 米, 土样由左到右)

TK3: 位于地块北部, 探孔中心坐标为:N23° 19' 53.02", E113° 05' 45.79"。
地层堆积情况如下:

①层: 表土层, 距地表 0-0.6 米, 厚约 0.6 米, 灰黄褐色相间黏土, 土质疏松, 含有植物根茎。该层下为生土, 勘探深至 1.0 米, 浅灰色黏土, 土质致密, 纯净。

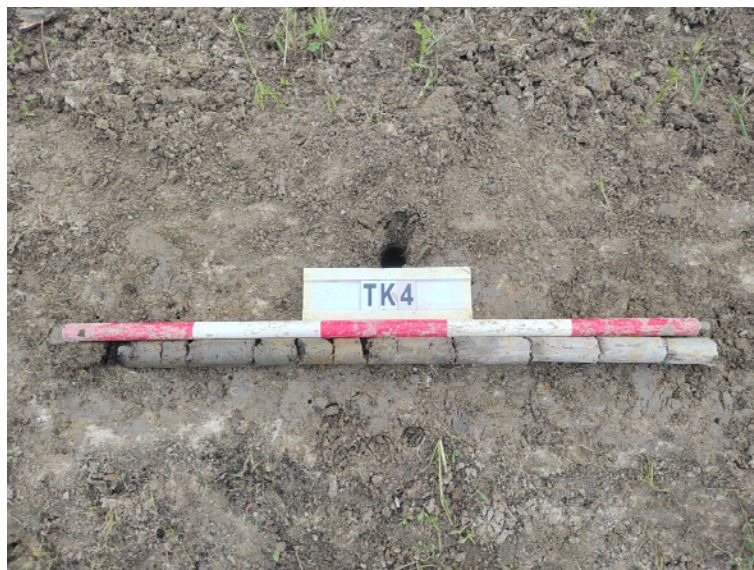
图 31 TK4 土样 (标杆长 1.0 米, 土样由左到右)

TK4: 位于地块北部, 探孔中心坐标为:N23° 19' 52.45", E113° 05' 48.42"。
地层堆积情况如下:

①层: 表土层, 距地表 0-0.6 米, 厚约 0.6 米, 灰褐色黏土, 土质疏松, 含有植物根茎。该层下为生土, 勘探深至 1.0 米, 浅灰色黏土, 土质致密, 纯净。

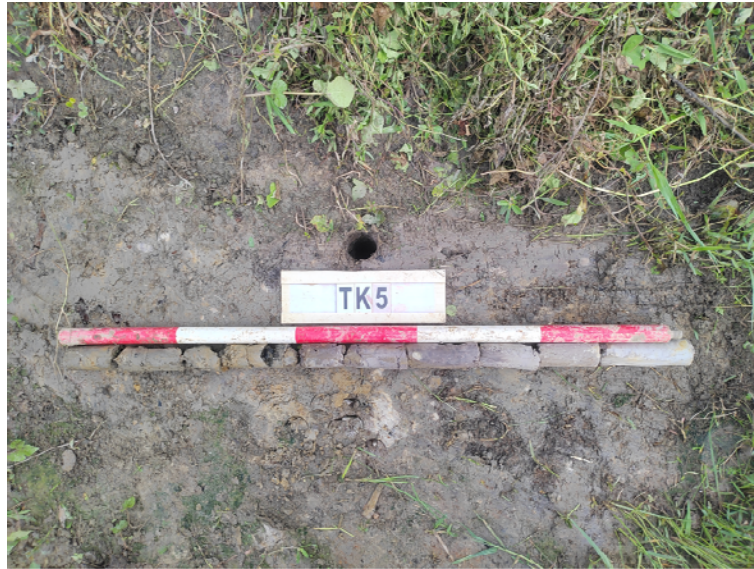
图 32 TK5 土样 (标杆长 1.0 米, 土样由左到右)

TK5: 位于地块中部, 探孔中心坐标为:N23° 19' 51.99", E113° 05' 43.05"。
地层堆积情况如下:

①层: 表土层, 距地表 0-0.5 米, 厚约 0.5 米, 灰黄褐色相间黏土, 土质疏松, 含有植物根茎。该层下为生土, 勘探深至 1.0 米, 浅灰色黏土, 土质致密, 纯净。

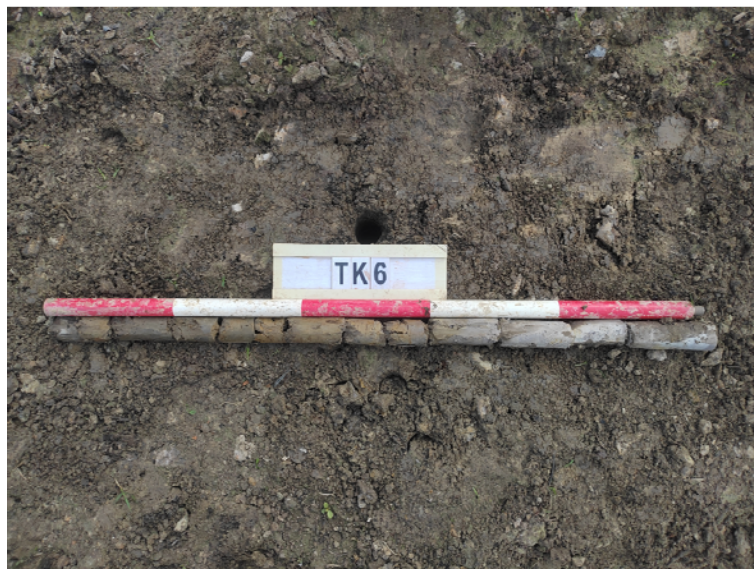
图 33 TK6 土样 (标杆长 1.0 米, 土样由左到右)

TK6: 位于地块中部, 探孔中心坐标为:N23° 19' 51.39", E113° 05' 45.99"。
地层堆积情况如下:

①层: 表土层, 距地表 0-0.65 米, 厚约 0.65 米, 灰黄褐色相间黏土, 土质疏松, 含有植物根茎。该层下为生土, 勘探深至 1.0 米, 浅灰色黏土, 土质致密, 纯净。

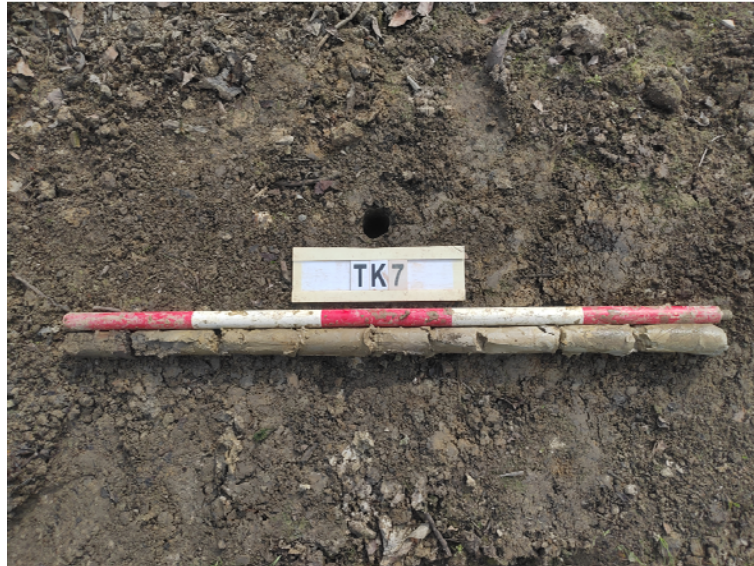
图 34 TK7 土样 (标杆长 1.0 米, 土样由左到右)

TK7: 位于地块中部, 探孔中心坐标为:N23° 19' 50.15", E113° 05' 43.83"。
地层堆积情况如下:

①层: 表土层, 距地表 0-0.6 米, 厚约 0.6 米, 灰褐色黏土, 土质疏松, 含有植物根茎。该层下为生土, 勘探深至 1.0 米, 浅灰色黏土, 土质致密, 纯净。

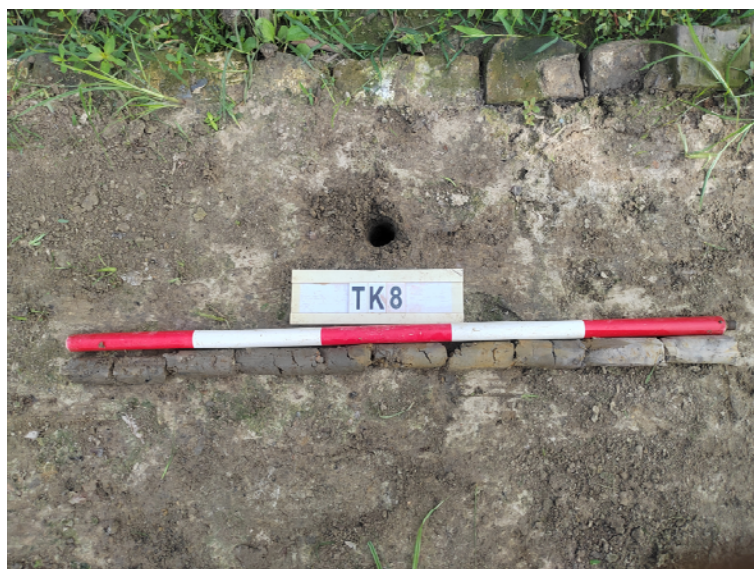
图 35 TK8 土样 (标杆长 1.0 米, 土样由左到右)

TK8: 位于地块中部, 探孔中心坐标为:N23° 19' 49.58", E113° 05' 46.88"。
地层堆积情况如下:

①层: 表土层, 距地表 0-0.75 米, 厚约 0.75 米, 灰黄褐色相间黏土, 土质疏松, 含有植物根茎。该层下为生土, 勘探深至 1.0 米, 浅灰色黏土, 土质致密, 纯净。

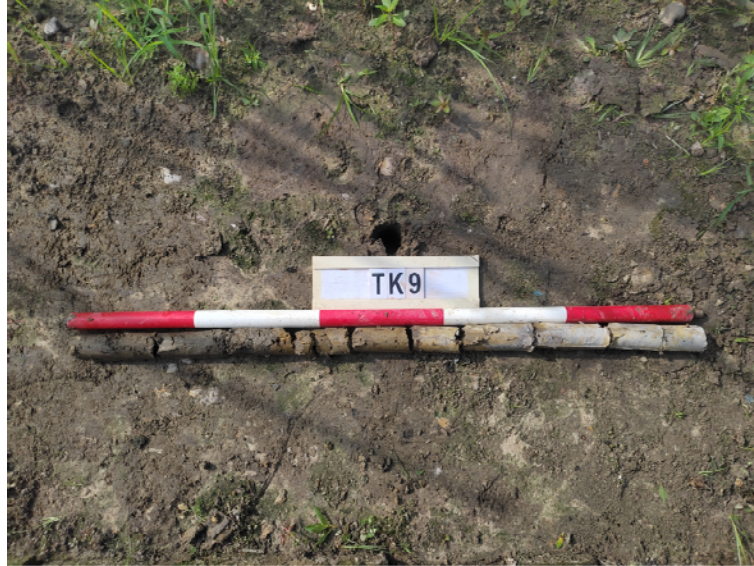
图 36 TK9 土样 (标杆长 1.0 米, 土样由左到右)

TK9: 位于地块中部, 探孔中心坐标为:N23° 19' 48.16", E113° 05' 43.59"。
地层堆积情况如下:

①层: 表土层, 距地表 0-0.55 米, 厚约 0.55 米, 灰黄褐色相间黏土, 土质疏松, 含有植物根茎。该层下为生土, 勘探深至 1.0 米, 浅灰色黏土, 土质致密, 纯净。

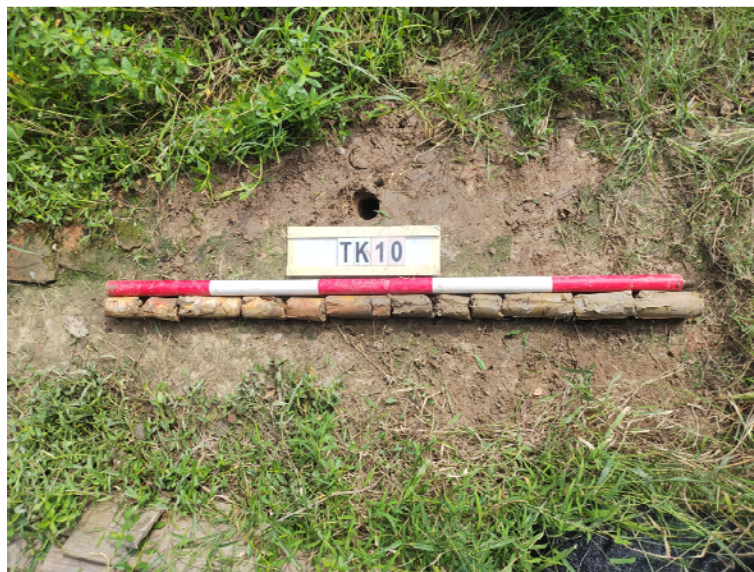
图 37 TK10 土样 (标杆长 1.0 米, 土样由左到右)

TK10: 位于地块中部, 探孔中心坐标为:N23° 19' 48.09", 113° 05' 46.64"。
地层堆积情况如下:

①层: 表土层, 距地表 0-0.7 米, 厚约 0.7 米, 黄灰褐色相间黏土, 土质疏松, 含有植物根茎。该层下为生土, 勘探深至 1.0 米, 浅黄色黏土, 土质致密, 纯净。
