南沙区凯斯五金工程 考古调查工作报告

广州市文物考古研究院

二〇二四年十月

项目名称：南沙区凯斯五金工程

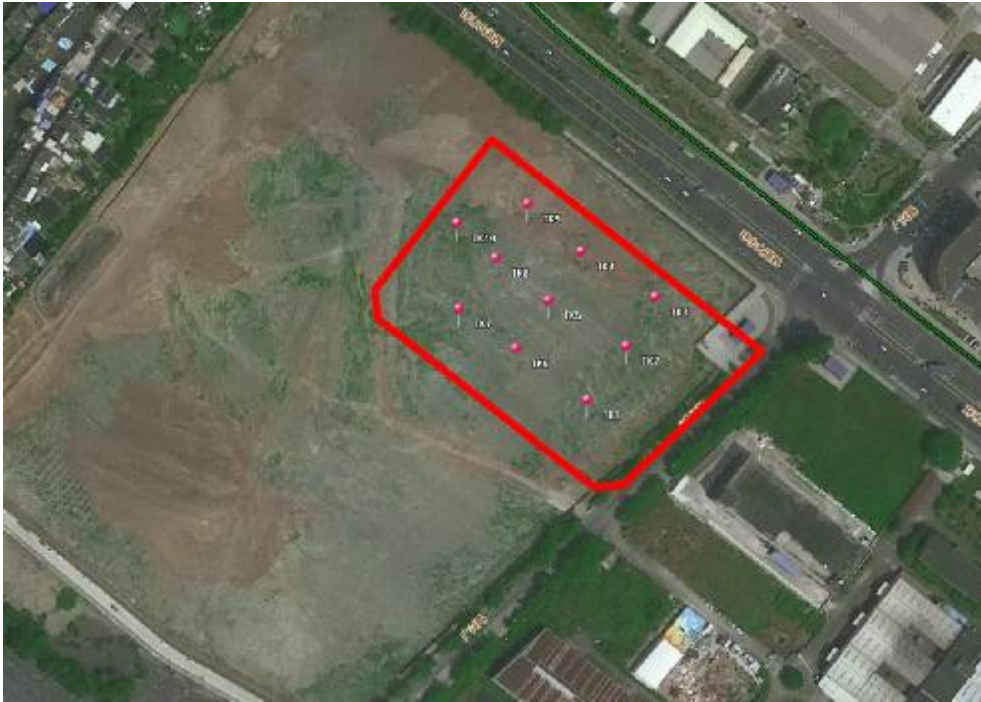
图 24 试探孔位置示意图

根据地形地貌及考古调查的工作需要,为了进一步了解并掌握该地块内地层堆积情况,我们在地块范围内进行试探,共布设 10 个标准型试探孔,编号为 TK1-TK10, 具体介绍如下:

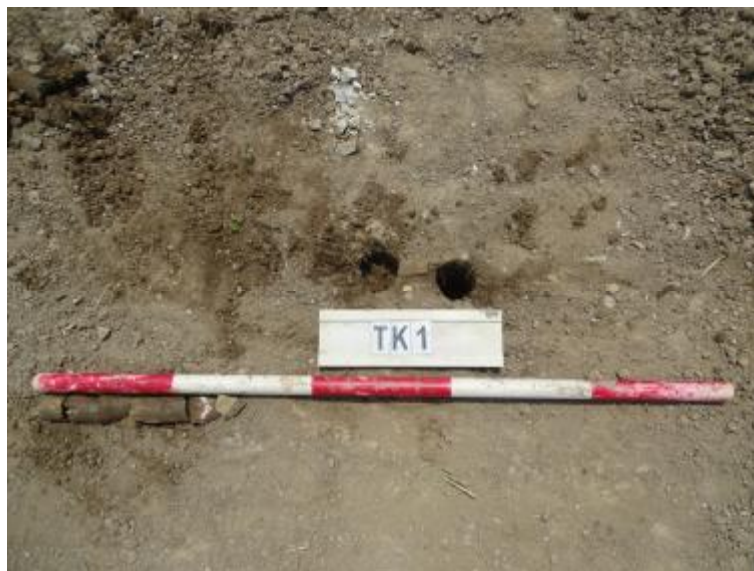
图 30 TK1 土样（一米标杆，土样由左往右）

TK1: 位于地块东南部，探孔中心坐标为：N22° 46' 17.80″，E113° 32' 20.34″。地层堆积情况如下：

①层：现代回填土层，距地表深约 0-0.3 米，厚约 0.3 米，为灰褐色沙土，土质疏松，含植物根系等。勘探至 0.3 米，遇石块阻拦，无法提取土样。

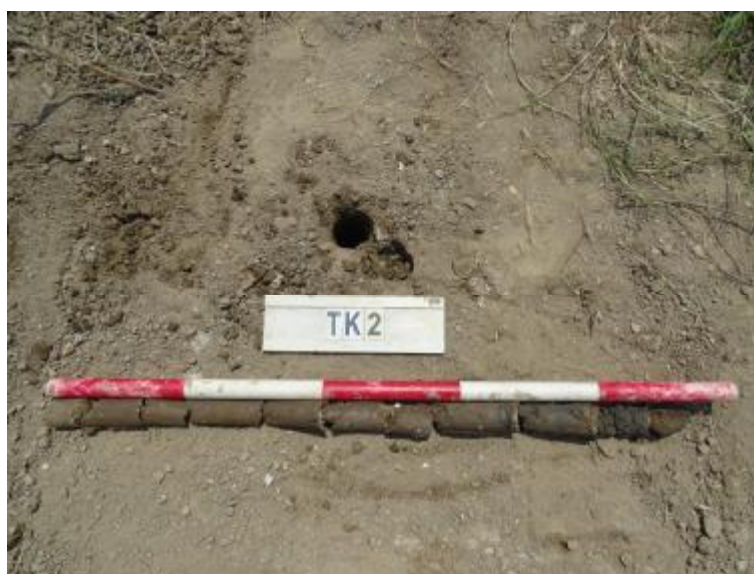
图 31 TK2 土样（一米标杆，土样由左往右）

TK2: 位于地块东部，探孔中心坐标为：N22° 46' 18.95″，E113° 32' 21.25″。地层堆积情况如下：

①层：现代回填土层，距地表深约 0-0.7 米，厚约 0.7 米，为灰褐色沙土，土质疏松，含植物根系等。以下为青灰色淤泥，勘探至 1.0 米，遇石块阻拦，无法提取土样。

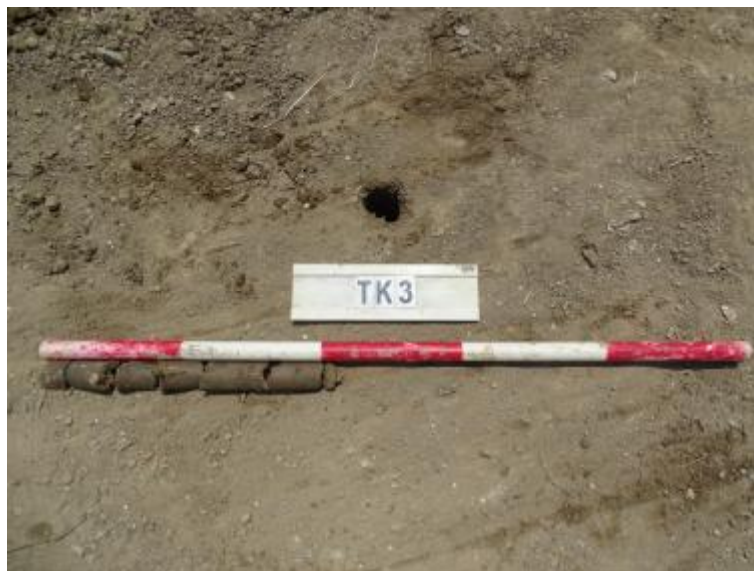
图 32 TK3 土样（一米标杆，土样由左往右）

TK3: 位于地块东北部，探孔中心坐标为：N22° 46' 20.00"，E113° 32' 21.92"。地层堆积情况如下：

①层：现代回填土层，距地表深约 0-0.4 米，厚约 0.4 米，为灰褐色沙土，土质疏松，含植物根系等。勘探至 0.4 米，遇石块阻拦，无法提取土样。

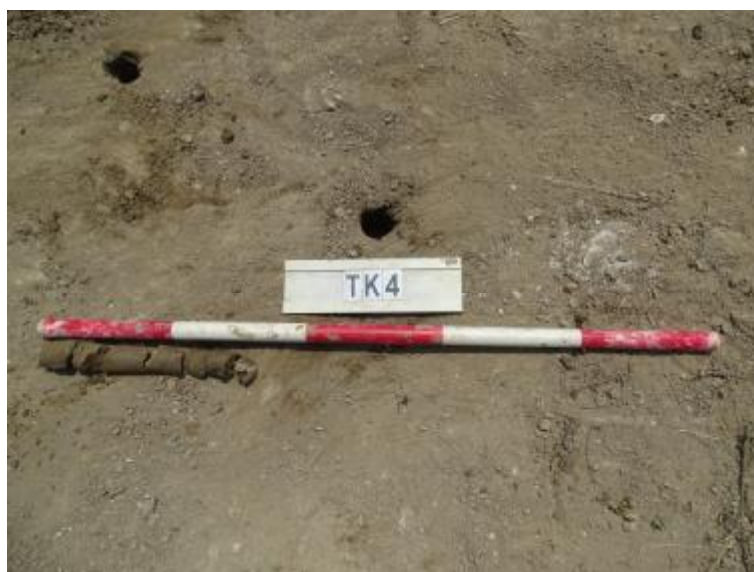
图 33 TK4 土样（一米标杆，土样由左往右）

TK4: 位于地块北部，探孔中心坐标为：N22° 46' 20.98"，E113° 32' 20.21"。地层堆积情况如下：

①层：现代回填土层，距地表深约 0-0.3 米，厚约 0.3 米，为灰褐色沙土，土质疏松，含植物根系等。勘探至 0.3 米，遇石块阻拦，无法提取土样。

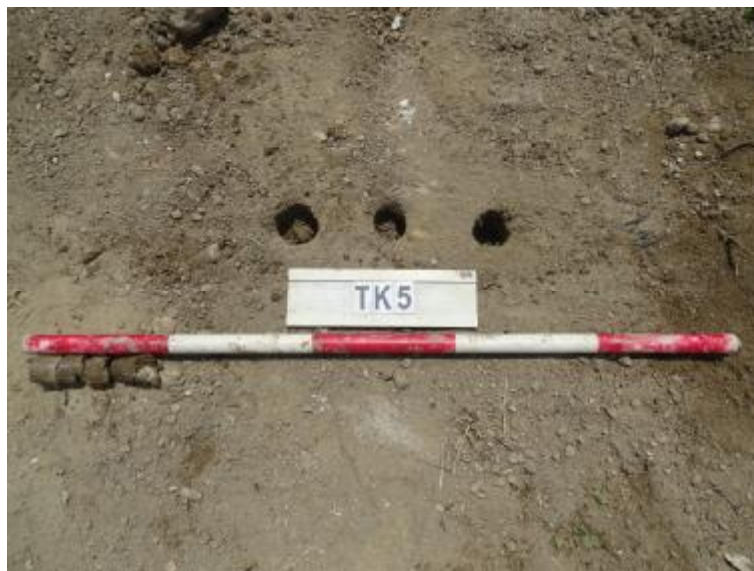
图 34 TK5 土样 (一米标杆,土样由左往右)

TK5: 位于地块中部,探孔中心坐标为:N22° 46' 19.94",E113° 32' 19.44"。
地层堆积情况如下:

①层: 现代回填土层,距地表深约 0-0.2 米,厚约 0.2 米,为灰褐色沙土,土质疏松,含植物根系等。勘探至 0.2 米,遇石块阻拦,无法提取土样。

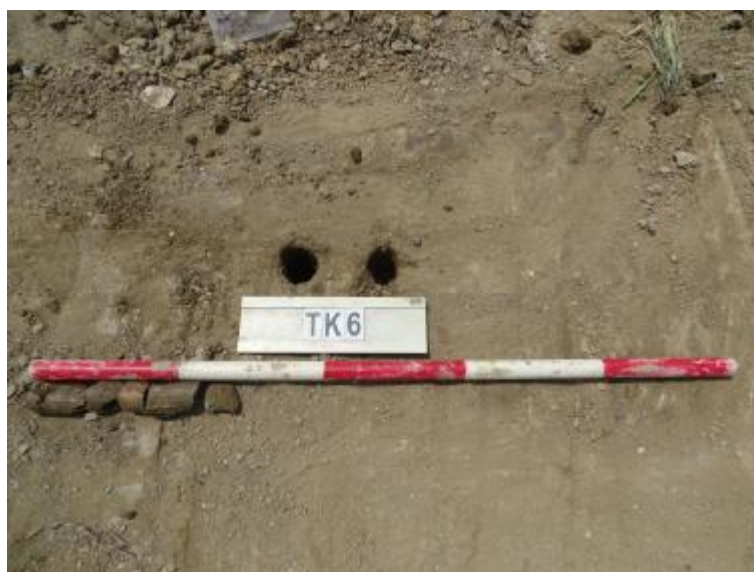
图 35 TK6 土样 (一米标杆,土样由左往右)

TK6: 位于地块南部,探孔中心坐标为:N22° 46' 18.90",E113° 32' 18.69"。
地层堆积情况如下:

①层: 现代回填土层,距地表深约 0-0.25 米,厚约 0.25 米,为灰褐色沙土,土质疏松,含植物根系等。勘探至 0.25 米,遇石块阻拦,无法提取土样。

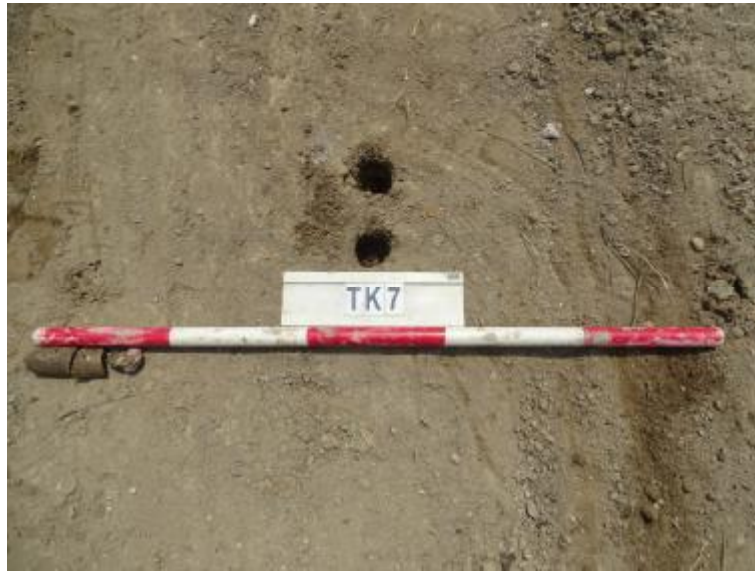
图 36 TK7 土样（一米标杆，土样由左往右）

TK7: 位于地块西南部，探孔中心坐标为：N22° 46' 19.76"，E113° 32' 17.36"。地层堆积情况如下：

①层：现代回填土层，距地表深约 0-0.1 米，厚约 0.1 米，为灰褐色沙土，土质疏松，含植物根系等。勘探至 0.1 米，遇石块阻拦，无法提取土样。

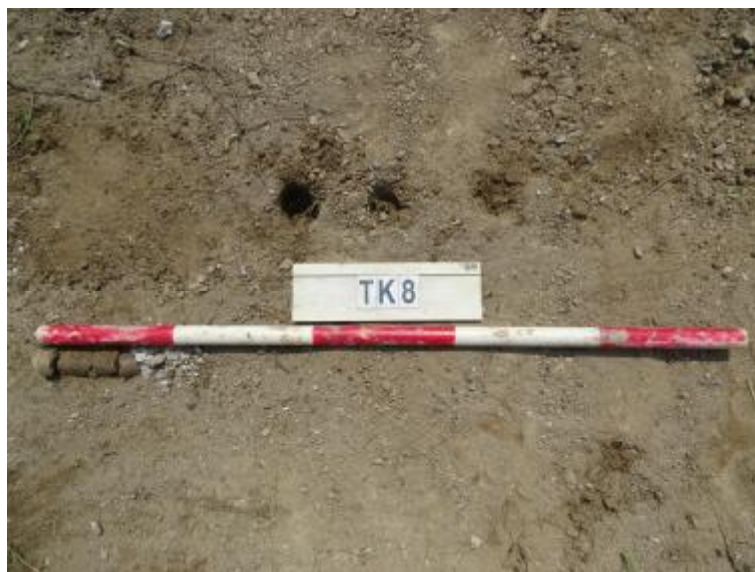
图 37 TK8 土样（一米标杆，土样由左往右）

TK8: 位于地块西部，探孔中心坐标为：N22° 46' 20.85"，E113° 32' 18.23"。地层堆积情况如下：

①层：现代回填土层，距地表深约 0-0.15 米，厚约 0.15 米，为灰褐色沙土，土质疏松，含植物根系等。勘探至 0.15 米，遇石块阻拦，无法提取土样。

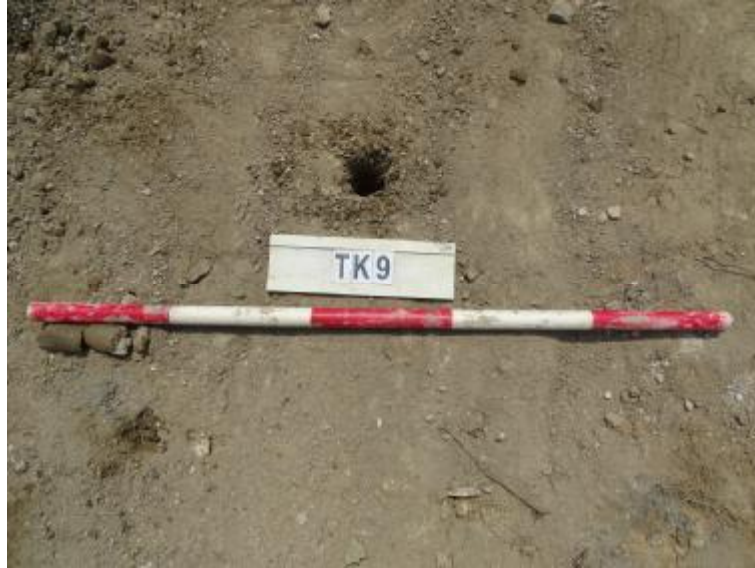
图 38 TK9 土样（一米标杆，土样由左往右）

TK9: 位于地块西北部，探孔中心坐标为：N22° 46' 22.00"，E113° 32' 18.96"。地层堆积情况如下：

①层：现代回填土层，距地表深约 0-0.15 米，厚约 0.15 米，为灰褐色沙土，土质疏松，含植物根系等。勘探至 0.15 米，遇石块阻拦，无法提取土样。

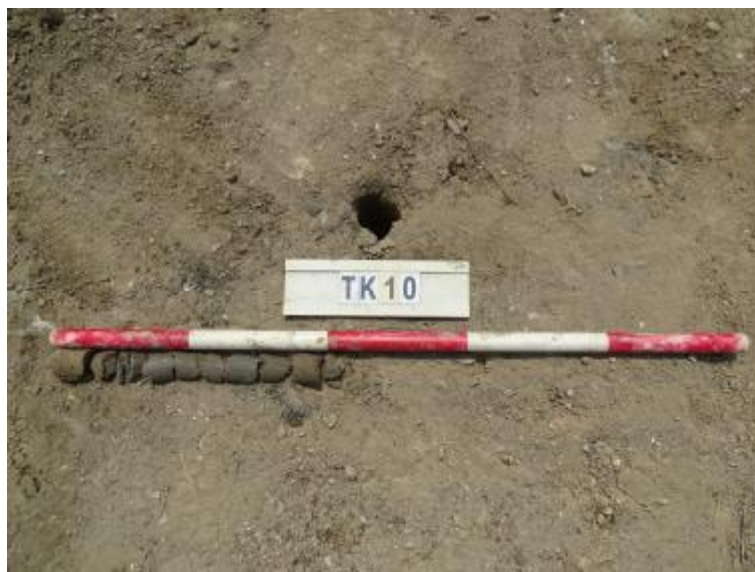
图 39 TK10 土样（一米标杆，土样由左往右）

TK10: 位于地块西部，探孔中心坐标为：N22° 46' 21.60"，E113° 32' 17.32"。地层堆积情况如下：

①层：现代回填土层，距地表深约 0-0.4 米，厚约 0.4 米，为灰褐色沙土，土质疏松，含植物根系等。勘探至 0.4 米，遇石块阻拦，无法提取土样。
