荔湾区广州文化公园百花剧场地块 考古调查勘探工作报告

广州市文物考古研究院

二〇二四年十月

项目名称：荔湾区广州文化公园百花剧场地块

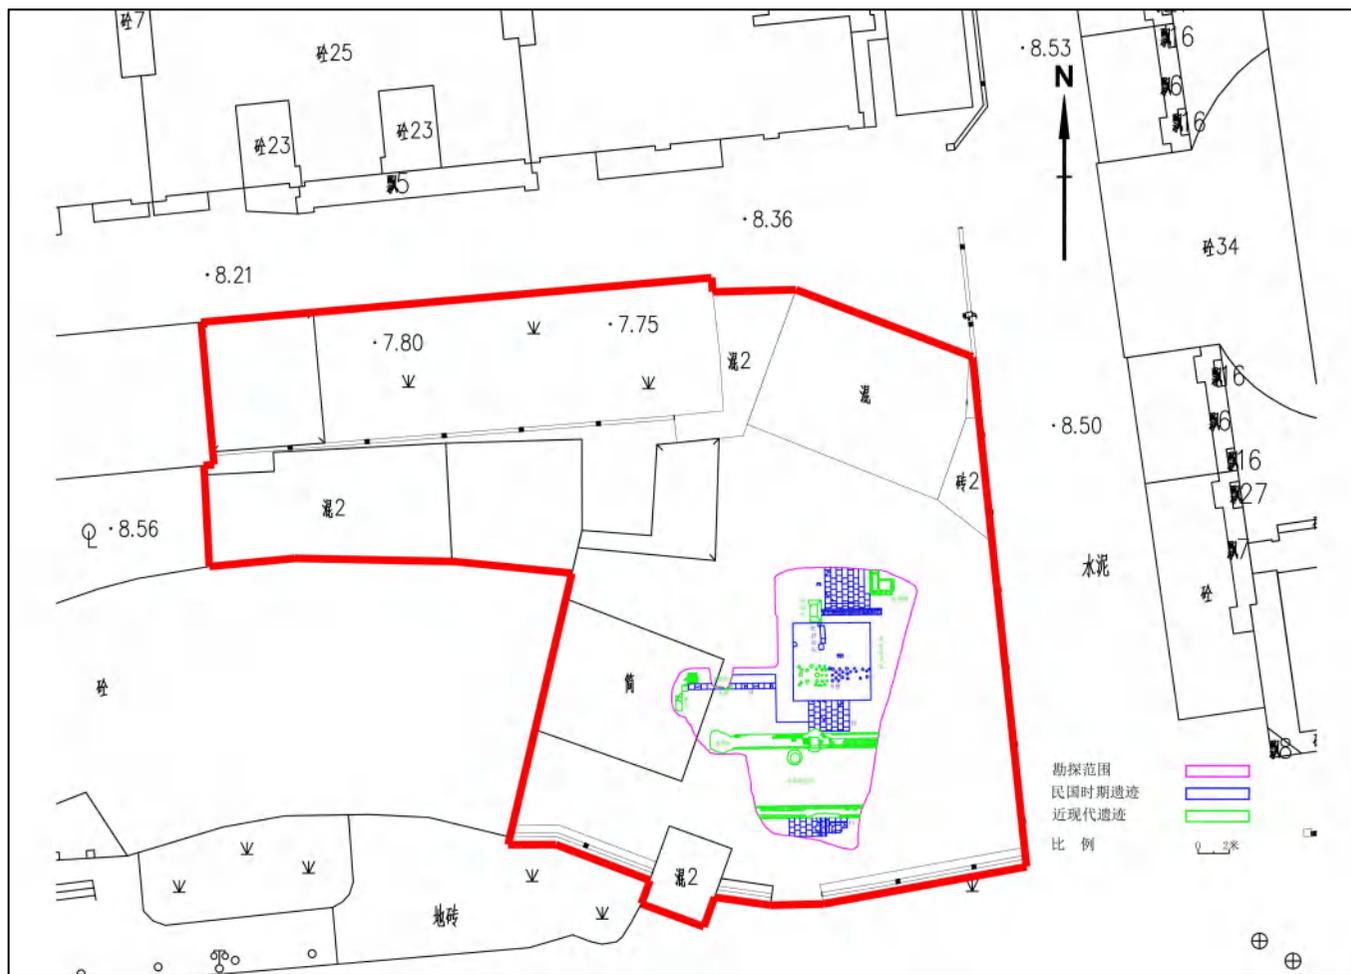
荔湾区广州文化公园百花剧场地块遗迹分布图（地形图）

本次考古勘探过程中在①层下共发现遗迹7处，其中房址3处（F1-F3）、墙基2处（Q1、Q2）、沟1处（G1）、水井1口（J1）。采集有釉陶罐、釉陶壶、瓷盘、瓷供盘、瓷杯等器物共5件；采集陶瓷片1袋。

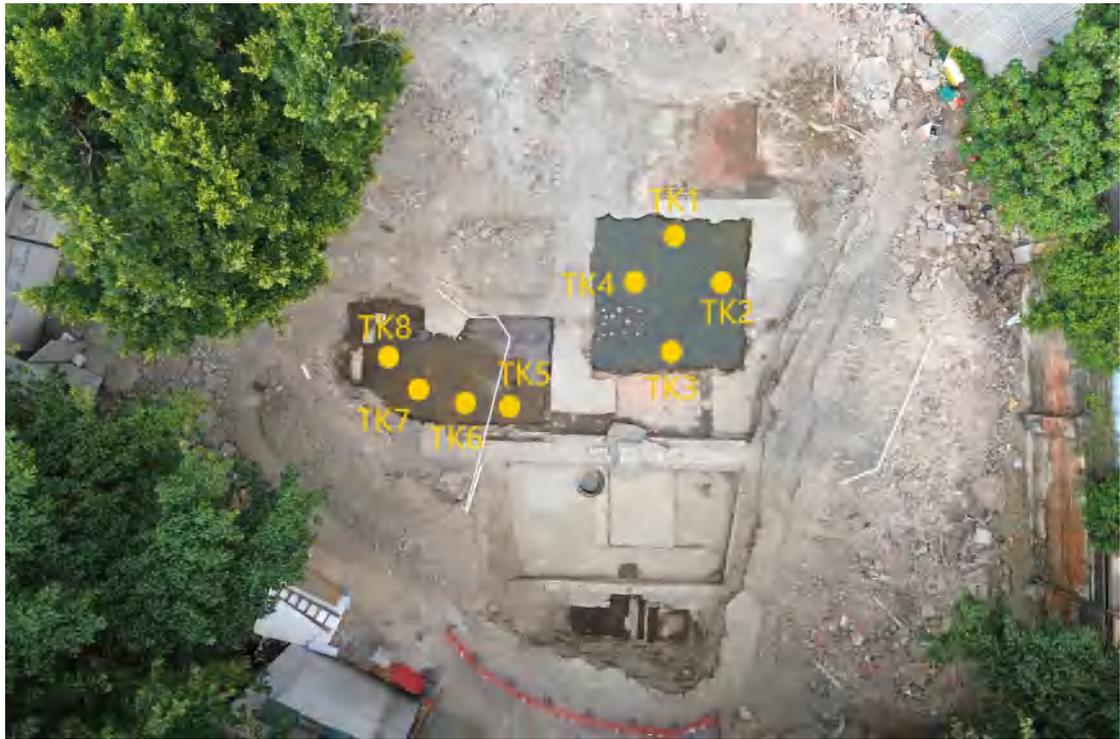
图 21 标准探孔分布示意图（黄色标记点）

通过对荔湾区广州文化公园百花剧场地块的考古调查，我院初步掌握了该地块的基本情况。根据调查结果，结合项目现状，我院将对该地块进行考古勘探工作。该地块位于“十八甫-十三行”地下文物埋藏区范围内，原则上进行全面积勘探。根据现场实际情况，预留与现代楼房及围墙的安全距离，对地下早期铺设的电缆、水管、污水管进行避让后，可进行的勘探面积约为 400 平方米，勘探方式为重点勘探。本次勘探工作中提取标准探孔 8 个，编号分别为 TK1-TK8，具体情况如下：

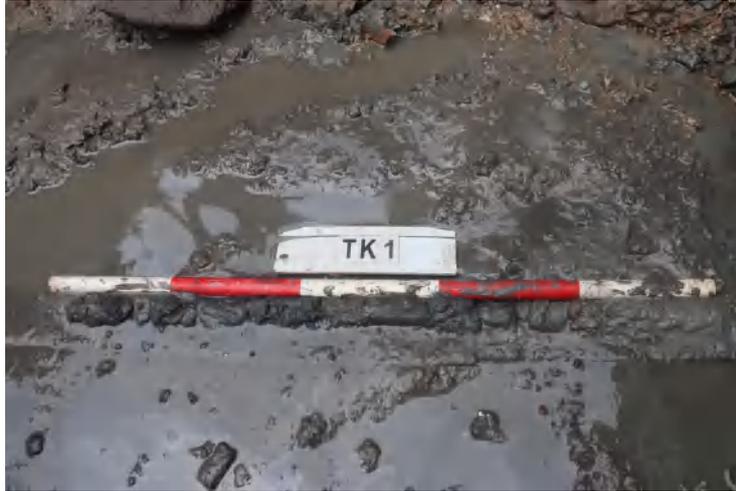
图 29 TK1 土样（一米标杆，土样由左往右）

TK1: 位于北侧探沟北部，开口位置位于原地表下 2.75 米处，探孔中心 GPS 坐标为：N23° 6' 46.89" ， E113° 14' 49.54" 。地层堆积情况如下：

①层：淤积层，深 0-1.0 米，厚 1.0 米，为灰黑色淤泥，土质疏松，内含细沙。以下渗水严重，无法提取土样。

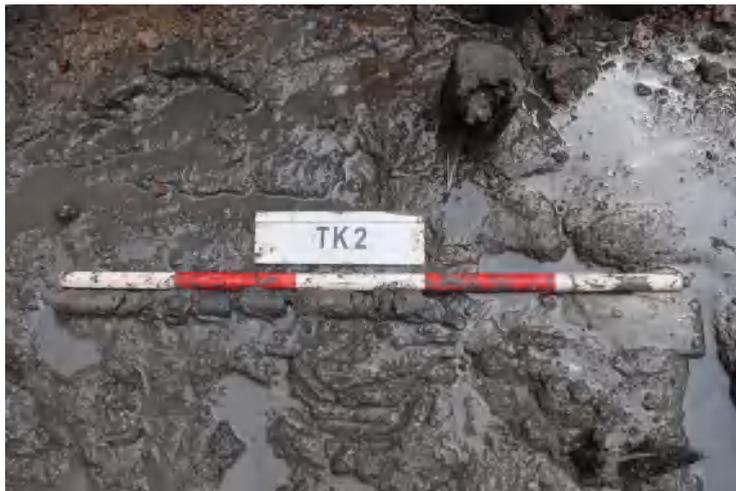
图 30 TK2 土样（一米标杆，土样由左往右）

TK2: 位于北侧探沟东部，开口位置位于原地表下 2.75 米处，探孔中心 GPS 坐标为：N23° 6' 46.80" ， E113° 14' 49.49" 。地层堆积情况如下：

①层：淤积层，深 0-0.6 米，厚 0.6 米，为灰黑色淤泥，土质疏松，内含细沙。以下渗水严重，无法提取土样。

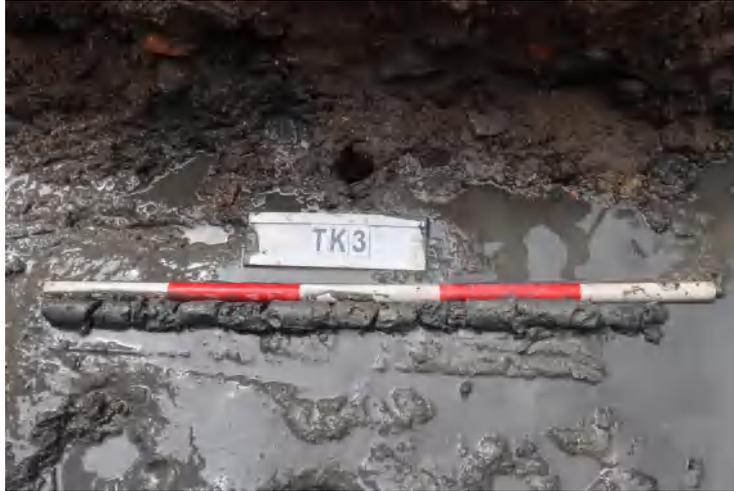
图 31 TK3 土样（一米标杆，土样由左往右）

TK3: 位于北侧探沟南部，开口位置位于原地表下 2.75 米处，探孔中心 GPS 坐标为：N23° 6' 46.77" ， E113° 14' 49.52" 。地层堆积情况如下：

①层：淤积层，深 0-0.9 米，厚 0.9 米，为灰黑色淤泥，土质疏松，内含细沙。以下渗水严重，无法提取土样。

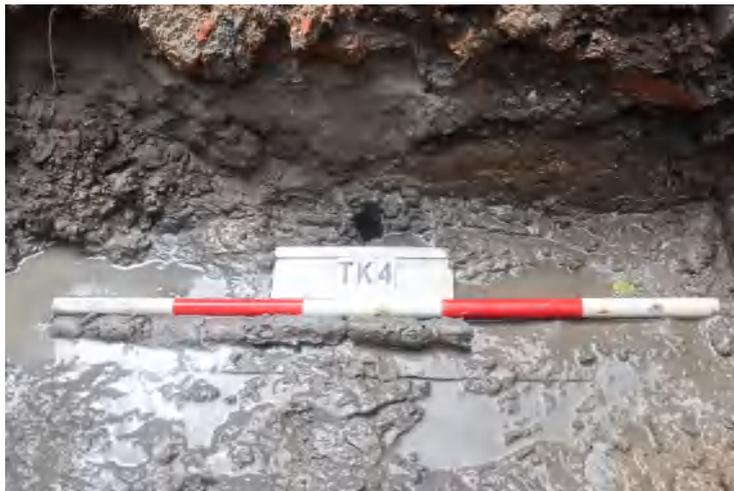
图 32 TK4 土样（一米标杆，土样由左往右）

TK4: 位于北侧探沟西部，开口位置位于原地表下 2.75 米处，探孔中心 GPS 坐标为：N23° 6' 46.72" ， E113° 14' 49.50" 。地层堆积情况如下：

①层：淤积层，深 0-0.62 米，厚 0.62 米，为灰黑色淤泥，土质疏松，内含细沙。以下渗水严重，无法提取土样。

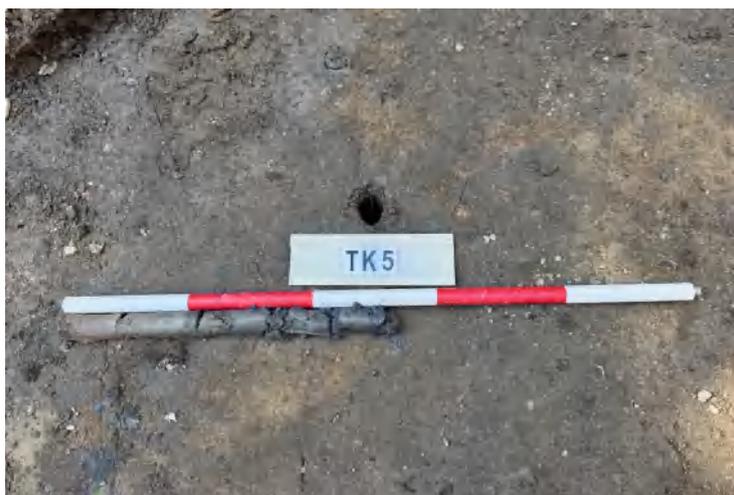
图 33 TK5 土样（一米标杆，土样由左往右）

TK5: 位于地块内西部，开口位置位于原地表下 2.0 米处，探孔中心 GPS 坐标为：N23° 6' 46.70" ， E113° 14' 49.52" 。地层堆积情况如下：

①层：垫土层，深 0-0.2 米，厚 0.2 米，为灰黄色黏土，土质较疏松，内含碎砖块。

②层：淤积层，深 0.2-0.5 米，厚 0.3 米，为灰黑色淤泥，土质疏松，内含细沙。以下渗水严重，无法提取土样。

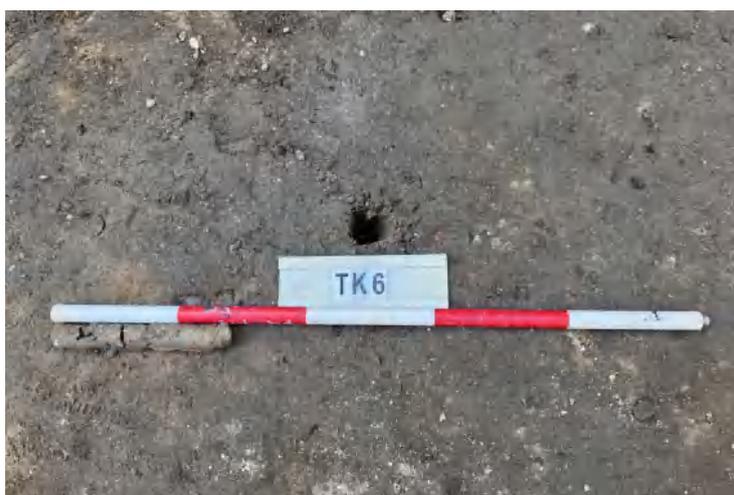
图 34 TK6 土样（一米标杆，土样由左往右）

TK6: 位于地块内西部，开口位置位于原地表下 2.0 米处，探孔中心 GPS 坐标为：N23° 6' 46.68" ， E113° 14' 49.56" 。地层堆积情况如下：

①层：垫土层，深 0-0.3 米，厚 0.3 米，为灰黄色黏土，土质较疏松，内含碎砖块。以下渗水严重，无法提取土样。

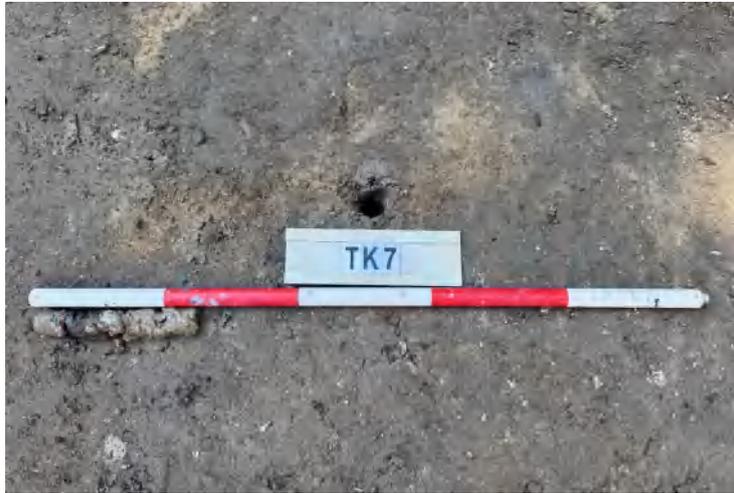
图 35 TK7 土样（一米标杆，土样由左往右）

TK7: 位于地块内西部，开口位置位于原地表下 2.0 米处，探孔中心 GPS 坐标为：N23° 6' 46.66" ， E113° 14' 49.54" 。地层堆积情况如下：

①层：垫土层，深 0-0.25 米，厚 0.25 米，为灰黄色黏土，土质较疏松，内含碎砖块。以下渗水严重，无法提取土样。

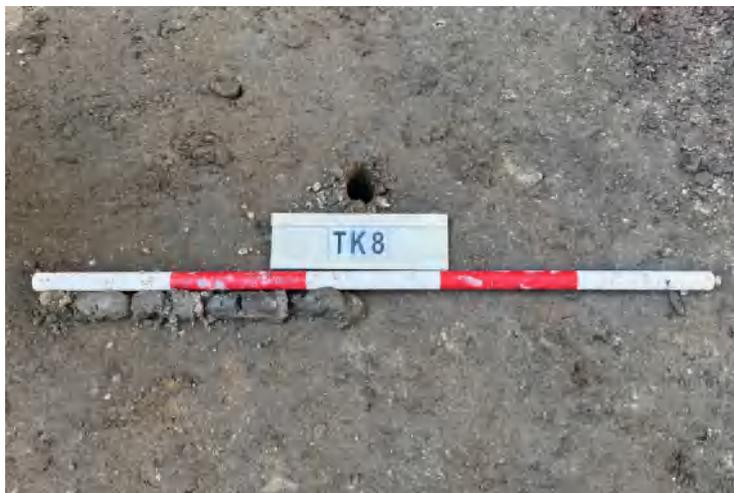
图 36 TK8 土样（一米标杆，土样由左往右）

TK8: 位于地块内西部，开口位置位于原地表下 2.0 米处，探孔中心 GPS 坐标为：N23° 6' 46.65" ， E113° 14' 49.53" 。地层堆积情况如下：

①层：垫土层，深 0-0.1 米，厚 0.1 米，为灰黄色黏土，土质较疏松，内含碎砖块。

②层：淤积层，深 0.1-0.5 米，厚 0.4 米，为灰黑色淤泥，土质疏松，内含细沙。以下渗水严重，无法提取土样。

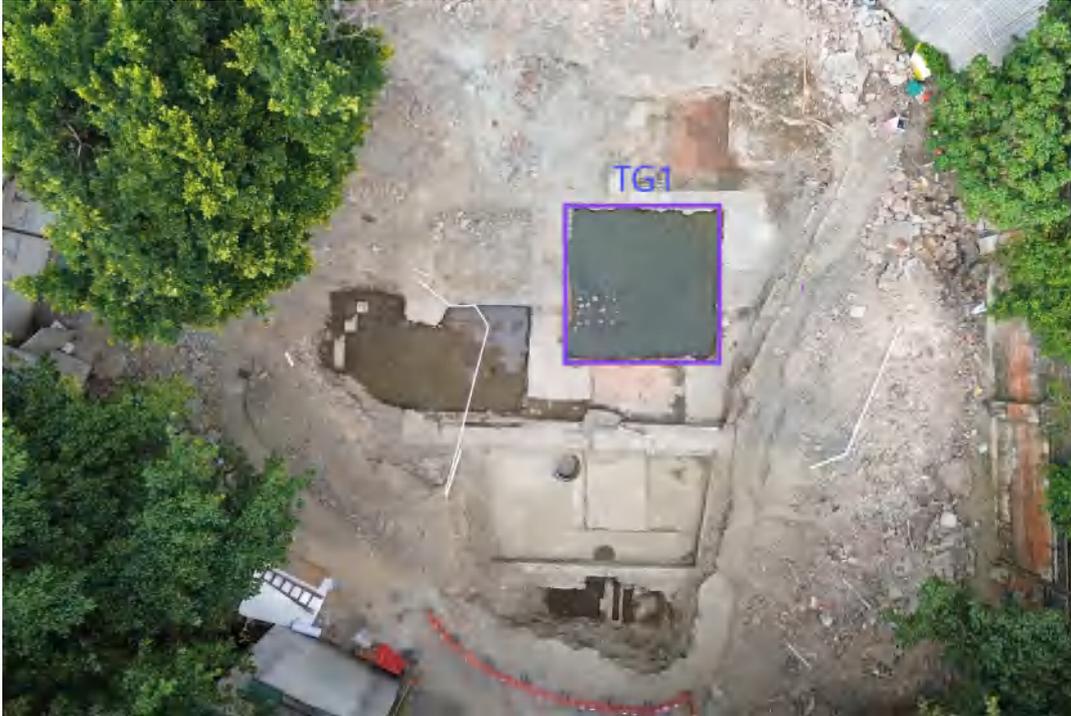
图 37 探沟分布示意图（蓝色范围）

根据地块实际情况，我们对该项目开挖范围以布设探沟的方式进行勘探。因该范围地表存在较多建筑垃圾，对地表渣土进行清理后，布设探沟 1 条，编号 TG1，具体情况如下：

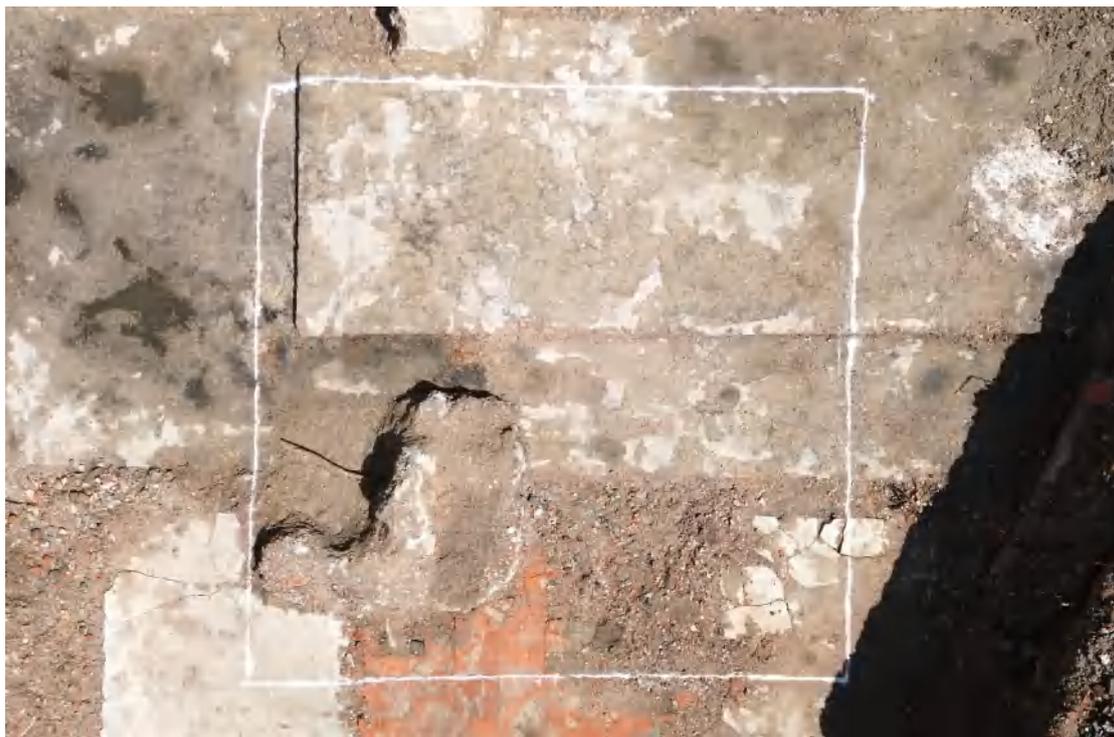
图 41 TG1 布设后全景（上北-下南）

TG1：位于地块内北部，开口距原地表 2.0 米。其西南角坐标为：N23° 06' 46.73" ， E113° 14' 49.55" ；方向 342° ，规格 5×5 米，南北长 5 米，东西宽 5 米，面积 25 平方米。探沟地层堆积依据土质、土色及包含物可分为两层，具体情况如下：

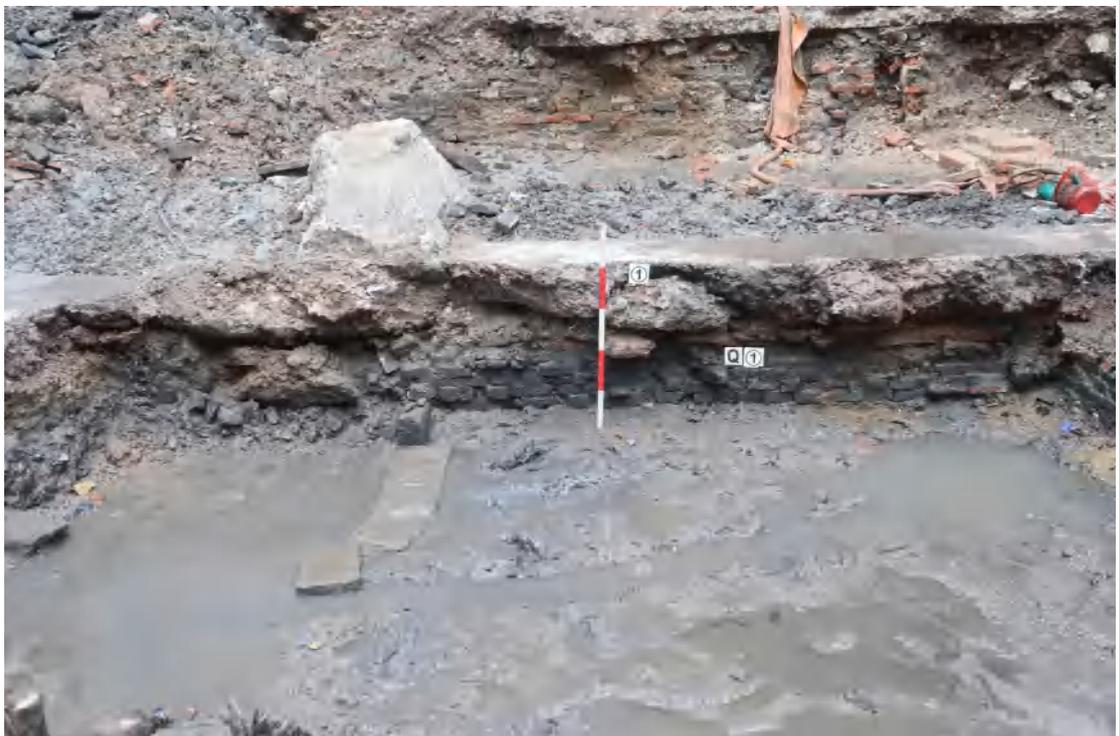
图 43 TG1 北壁剖面（南-北）

①层：垫土层，厚约 0.65-0.75 米，上部为混凝土硬化面，厚约 0.05-0.3 米，以下为灰褐色黏土，土质较疏松，内含砖块、石块、混凝土、陶瓷片、塑料垃圾等。在探沟北部及西部发现红砂岩石 4 块，排列不规整；在探沟南部发现较多木桩，应为加固柱子和墙基础所用。根据层位及包含物，推测为现代民居拆迁后的垫土层。该层下出露遗迹有 Q1、Q2。

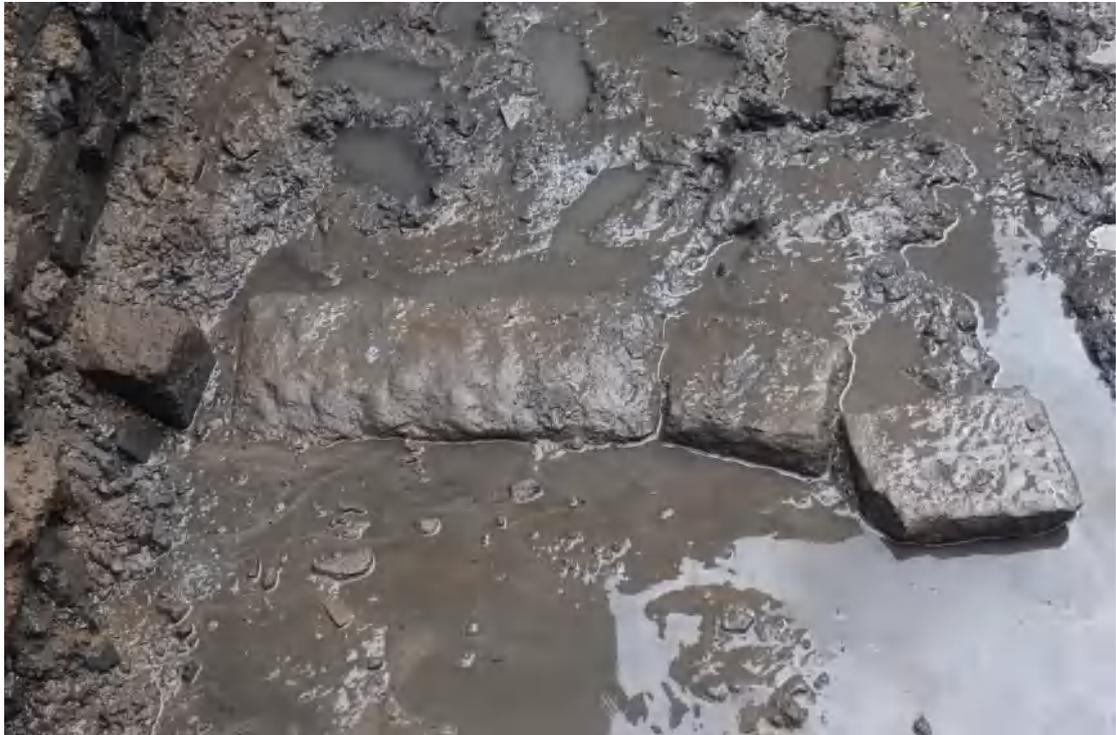
图 47 F3 北出露红砂岩条石全景（上东-下西）

3. F3 位于清理范围北部，开口于①层下，距地表 2.0 米，向北延伸至清理范围外。该房址墙基被水泥硬化及水泥墩破坏，在其南部保留有一道由青砖砌筑的砖墙，规格 $0.23 \times 0.1 \times 0.05$ 米。北部铺有红色方砖，平面不分间，错缝平铺，被破坏不完整。该房址依据开口层位及所用材料初步推断应为民国晚期。

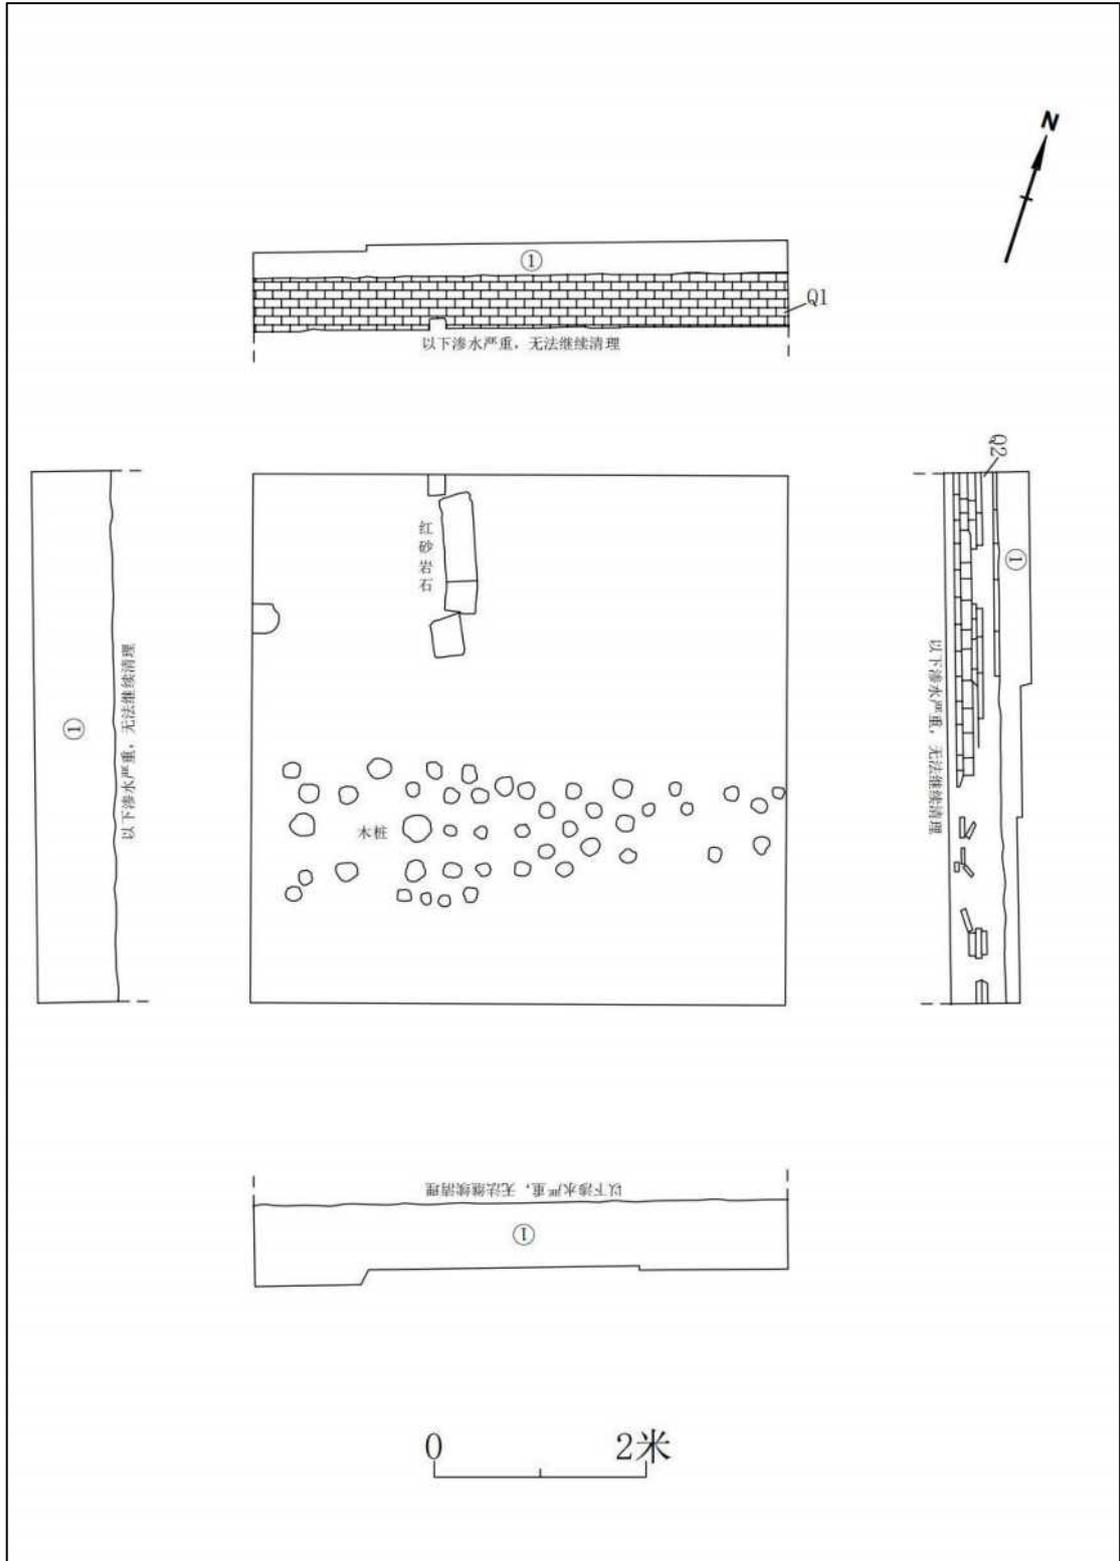
图 48 TG1 平剖面图

因以下渗水严重，无法继续清理，我们从该层向下打探 0.6-1.0 米，均为灰黑色淤泥，继续向下无法提取土样。

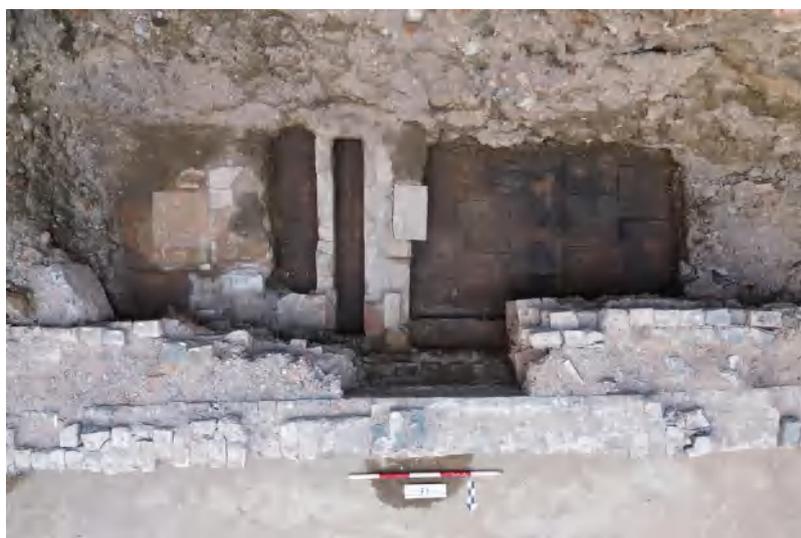
图 49 F1 全景（上南-下北）

1. F1 位于清理范围南部，开口于①层下，距地表 0.8-2.0 米，东西向。东西残长 8.5 米，东西残宽 1.58-1.95 米。根据平面残留的墙基共分两间房屋，东西向排列。

根据底部铺地砖关系，推测 F1 至少可分早晚二期，民国时期至少经历了两次加固、改建。

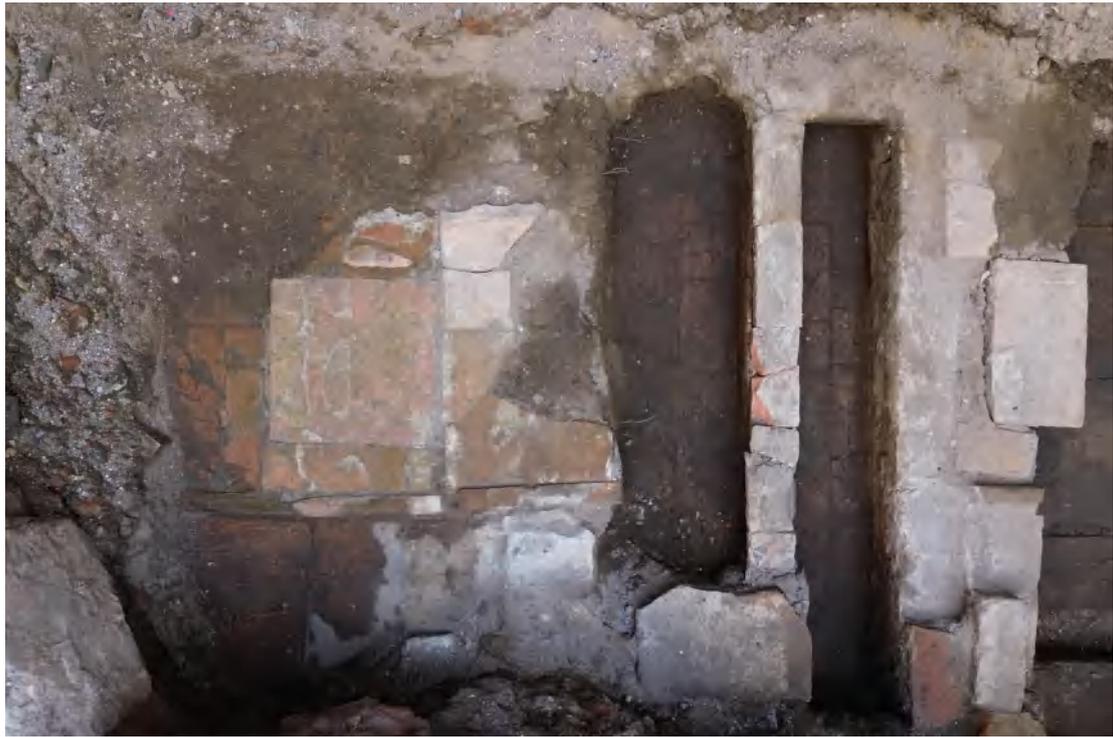
图 50 F1 东部房间全景（上南-下北）

东边 1 间东西长 1.9 米，宽 1.58 米，残留墙高 0.18 米，底铺方砖，错缝平铺，规格为 0.37×0.37×0.03 米，上部一层被破坏不完整；下部一层保存较完整。西端有一排水沟，残长 1.58 米，宽 0.22 米，深 0.18 米。该房间向东、南延伸至清理范围外。

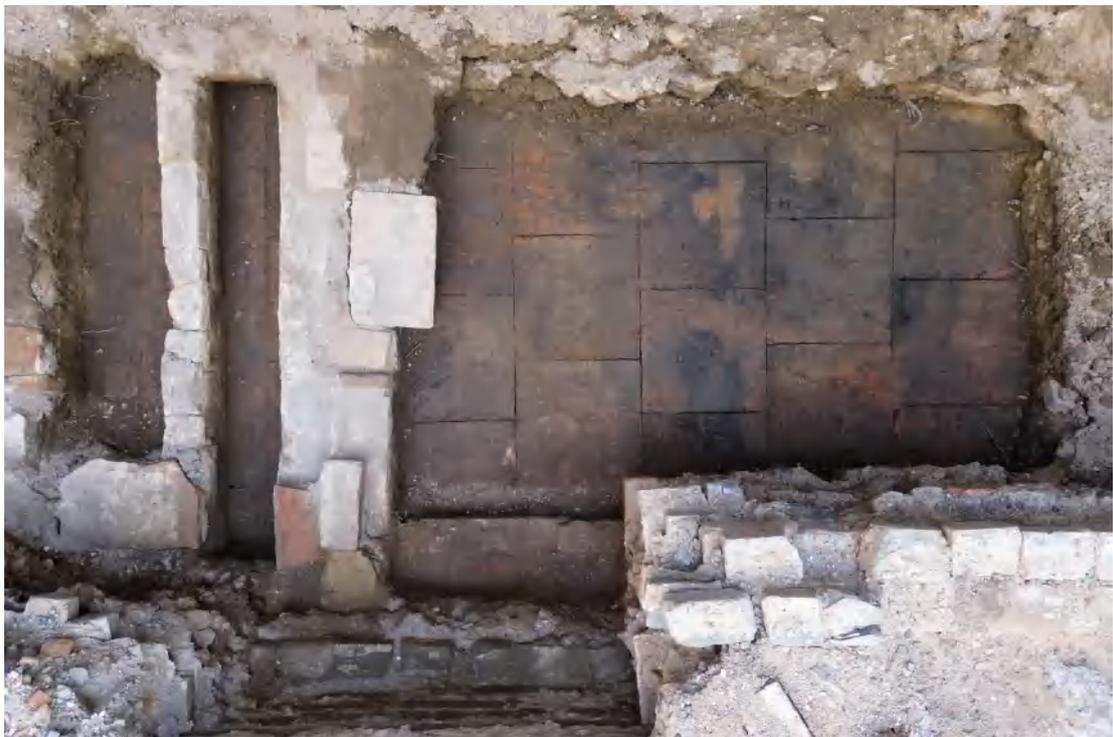
图 51 F1 西部房间全景（上南-下北）

西边 1 间东西长 6.38 米，宽 1.2-1.95 米，残留墙高 0.18 米，底铺方砖，错缝平铺，规格 0.37×0.37×0.03 米，上部方砖基本已被破坏。下部方砖保存较完整。该房间向西、南延伸至清理范围外。北部出露一砖墙，墙由红砖和青砖错缝叠压垒砌而成，最下部由青砖内收。依据用砖形制规格初步推测该墙为近现代在民国时期墙基上直接改建形成。

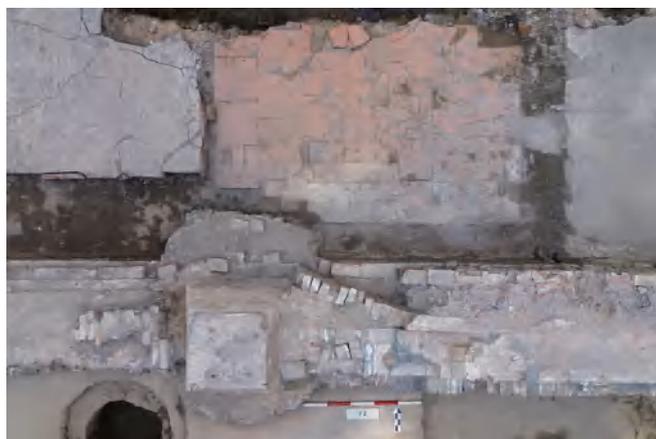
图 54 F2 全景（上北-下南）

2. F2 位于清理范围中部，开口于①层下，距地表 0.8-2.0 米。东西残长 3.1 米，宽 2.0 米，墙残高 0.8-0.85 米。砖墙由规格 0.23×0.1×0.05 米的青砖和红砖横顺错缝平铺垒砌而成，砖缝用白灰粘合。底铺红砖，错缝平铺，规格 0.37×0.37×0.03 米，被破坏不完整。依据用砖形制规格初步推测该墙体为近现代在民国时期墙基上直接改建形成。该房址依据开口层位及所用材料初步推断应为民国晚期。

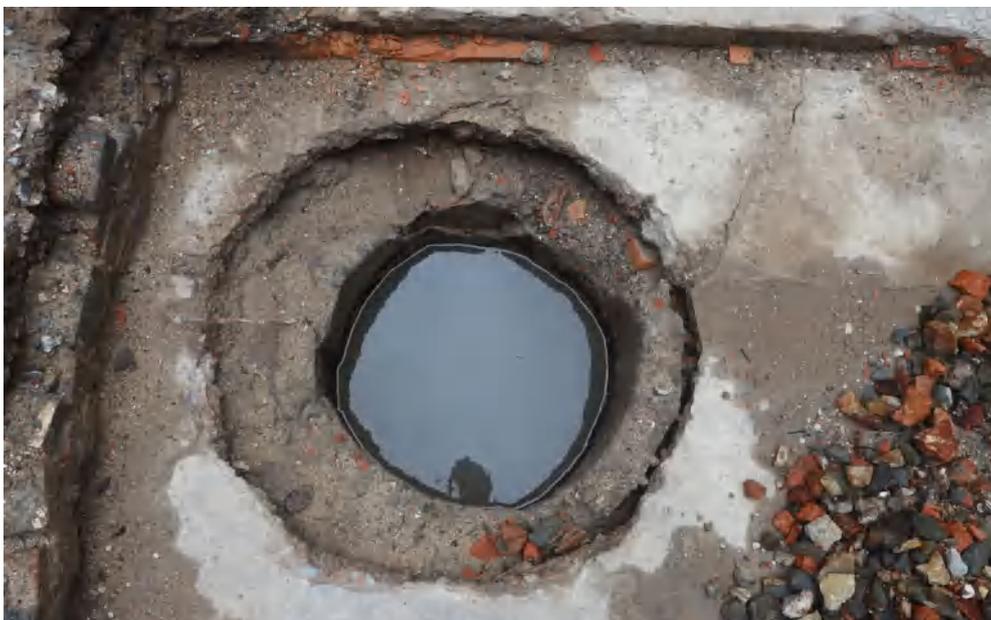
图 59 J1 全景（上东-下西）

4. J1 位于清理区域中南部，开口于①层下，距地表深 1.8 米，井口为圆形，外径 0.84 米，内径 0.64 米。井内填大量碎砖块、少量混凝土块及陶瓷片。向下清理 0.5 米，受现场环境影响，无法外扩清理，故无法了解到该水井的具体深度。依据该水井的形制结构及所用材料，初步推断该井年为近现代所用。

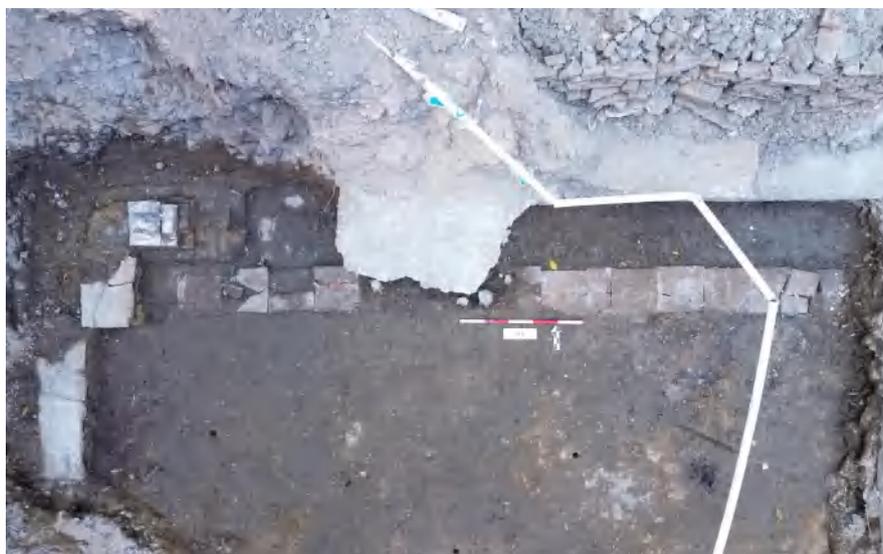
图 60 G1 全景（上北-下南）

5. G1 位于清理区域西部，开口于①层下，距地表深 2.2 米，为东西向，平面呈长方形，东西残长 5.65 米，向西延伸至清理范围外，南北宽 0.35 米，沟深 0.1 米。上部盖有 $0.35 \times 0.35 \times 0.03$ 米的红砖，下部用规格为 $0.23 \times 0.1 \times 0.05$ 米的青砖垒砌，砖缝用白灰粘合。该沟应为房子的排水设施。依据该沟的用料初步推断为民国时期。

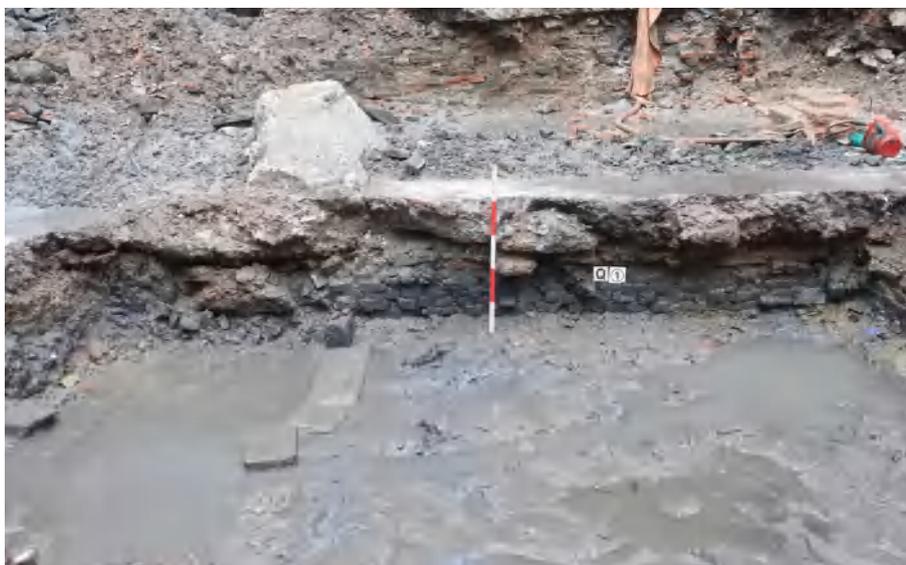
图 61 Q1 全景（南-北）

6. Q1 出露于 TG1 北部，开口于①层下，距地表深 2.1 米。该墙东西长 5 米，残高 0.2-0.45 米，由规格为 $0.23 \times 0.1 \times 0.05$ 米的青砖错缝垒砌，缝隙用白灰粘合，上部有一层 $0.37 \times 0.37 \times 0.03$ 米的方砖，该墙基以下为青灰色淤泥。依据该墙址的开口层位、形制结构及用料初步推断为民国时期。

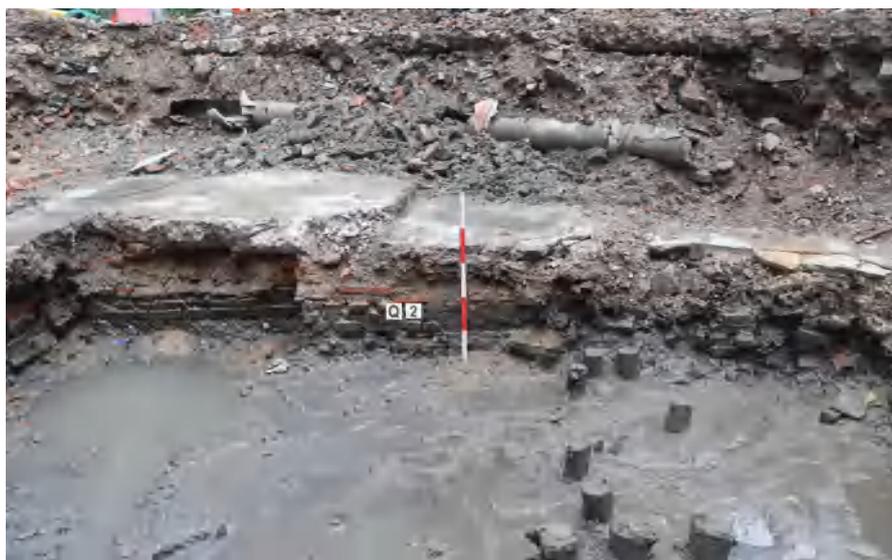
图 62 Q2 全景（西-东）

7. Q2 出露于 TG1 东部，开口于①层下，距地表深 2.1 米。该墙东西长 5 米，残高 0.1-0.4 米，由规格为 $0.23 \times 0.1 \times 0.05$ 米的青砖错缝垒砌，缝隙用白灰粘合，上部有一层 $0.37 \times 0.37 \times 0.03$ 米的方砖，该墙基以下为青灰色淤泥。依据该墙址的开口层位、形制结构及用料初步推断为民国时期。

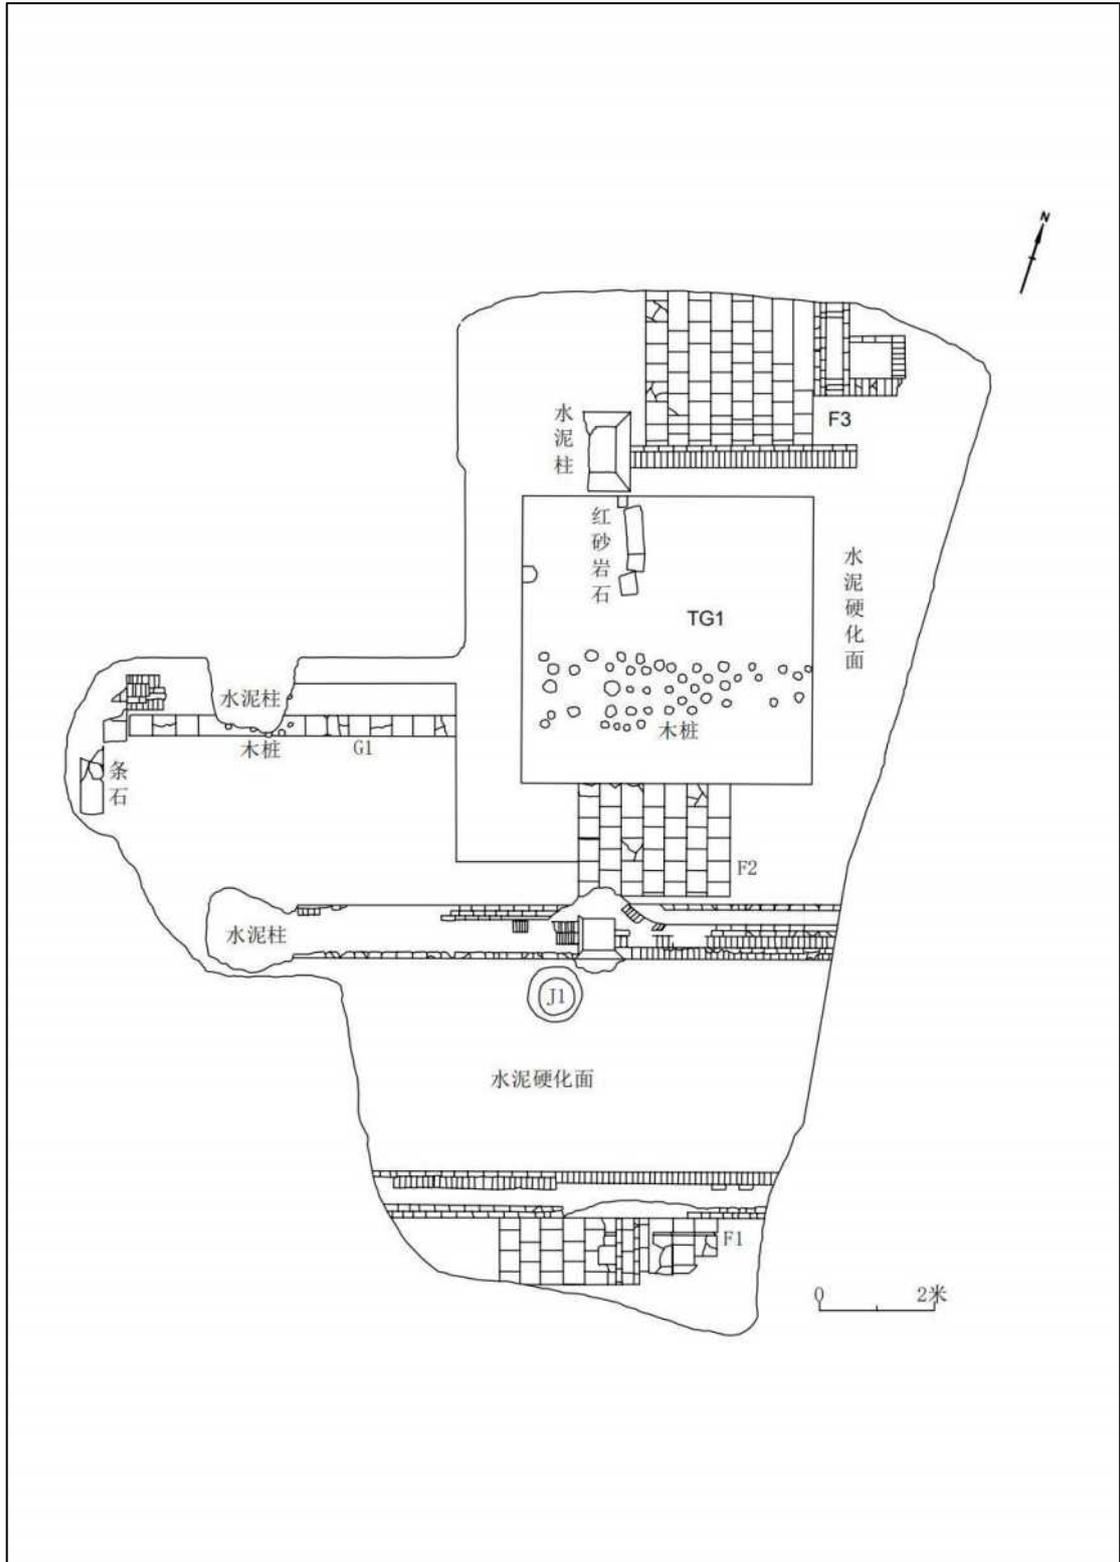
图 63 遗迹分布图

本次考古勘探过程中共发现遗迹 7 处，其中房址 3 处（F1-F3）、墙基 2 处（Q1、Q2）、沟 1 处（G1）、水井 1 口（J1）。根据层位关系及出土遗物，F1-F3、Q1-Q2、G1 年代应不早于民国时期，J1 应为近现代所用。现介绍如下：

根据现场考古工作可知,距百花剧场现地面 1.5-1.7 米处仍有一层水泥地面,该水泥地面直接铺于民国时期房址的红砖地面上,水泥柱则浇筑于民国时期砖墙上方,并在民国砖墙基础上继续砌筑砖墙使用。另有一口水井。

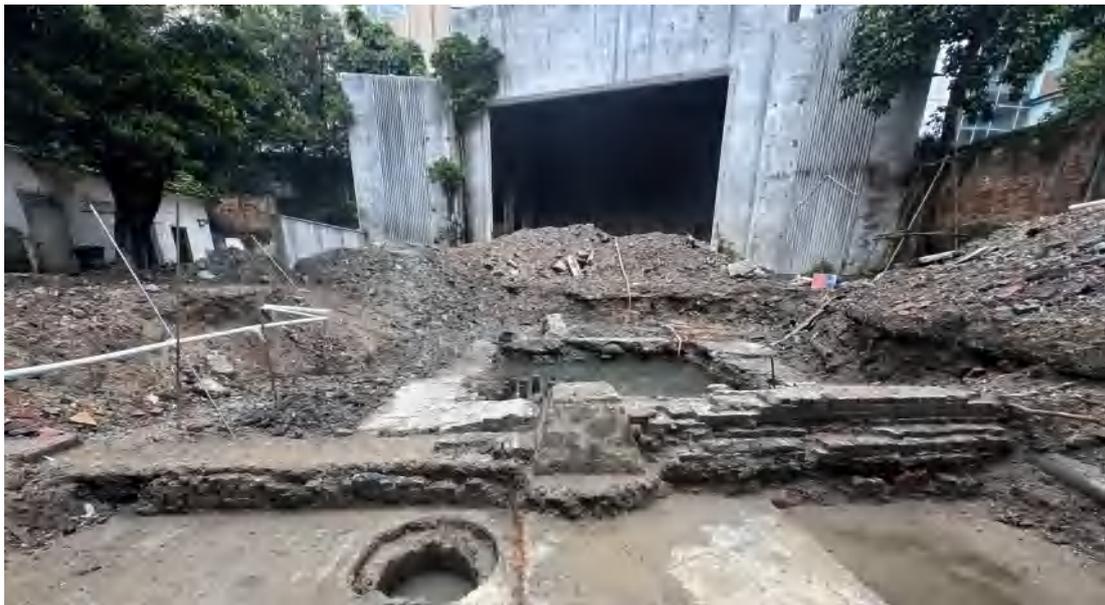
图 65 F2 南侧墙体剖面, 由此墙体剖面可判断墙体虽沿用民国时期墙体, 但已是后期改建

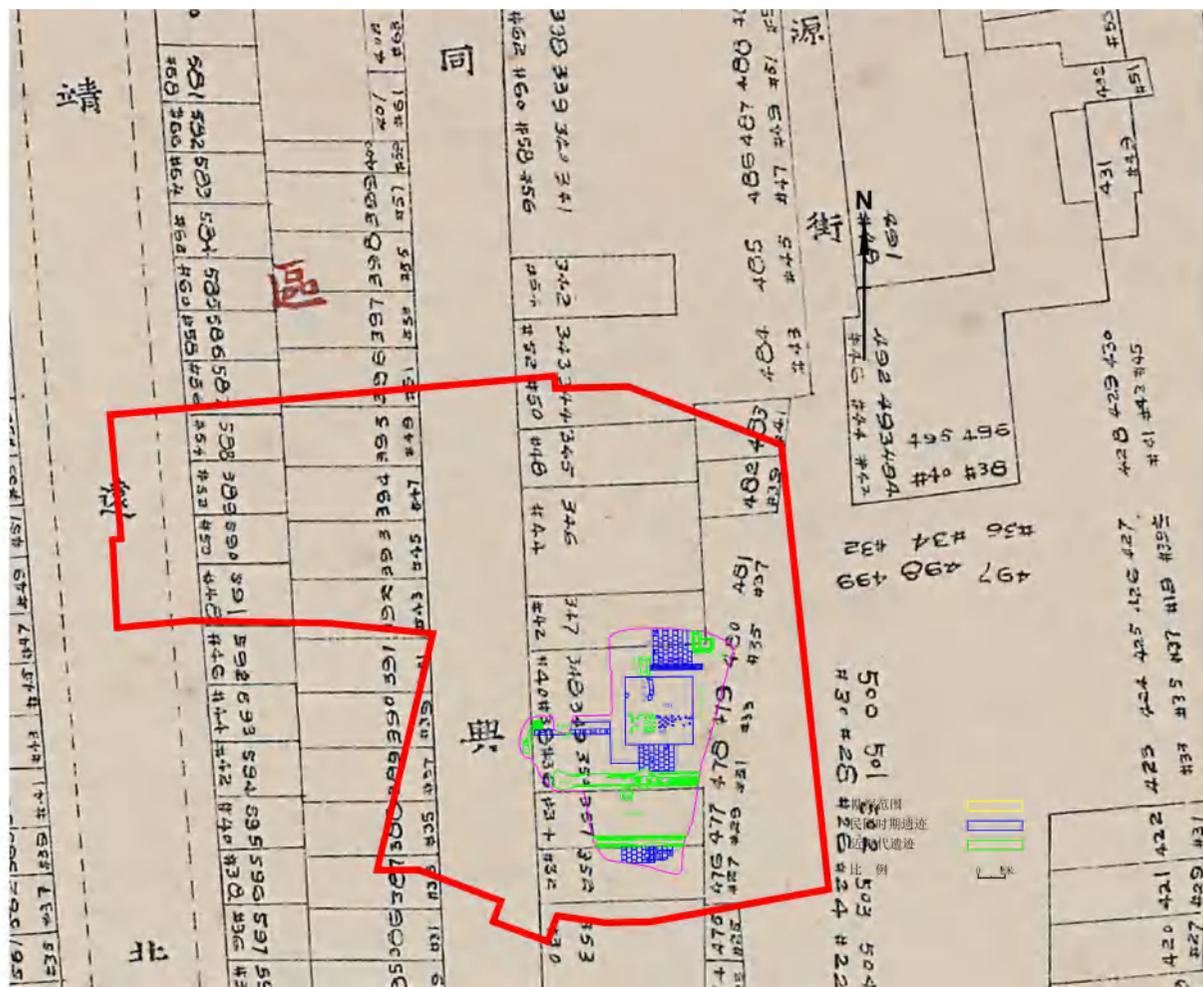
图 66 百花剧场发现遗迹分布图（广州市经界图）

经过比对，可知现场所保留的南侧两段墙体大致可与民国时期广州市经界图测绘情况对应。

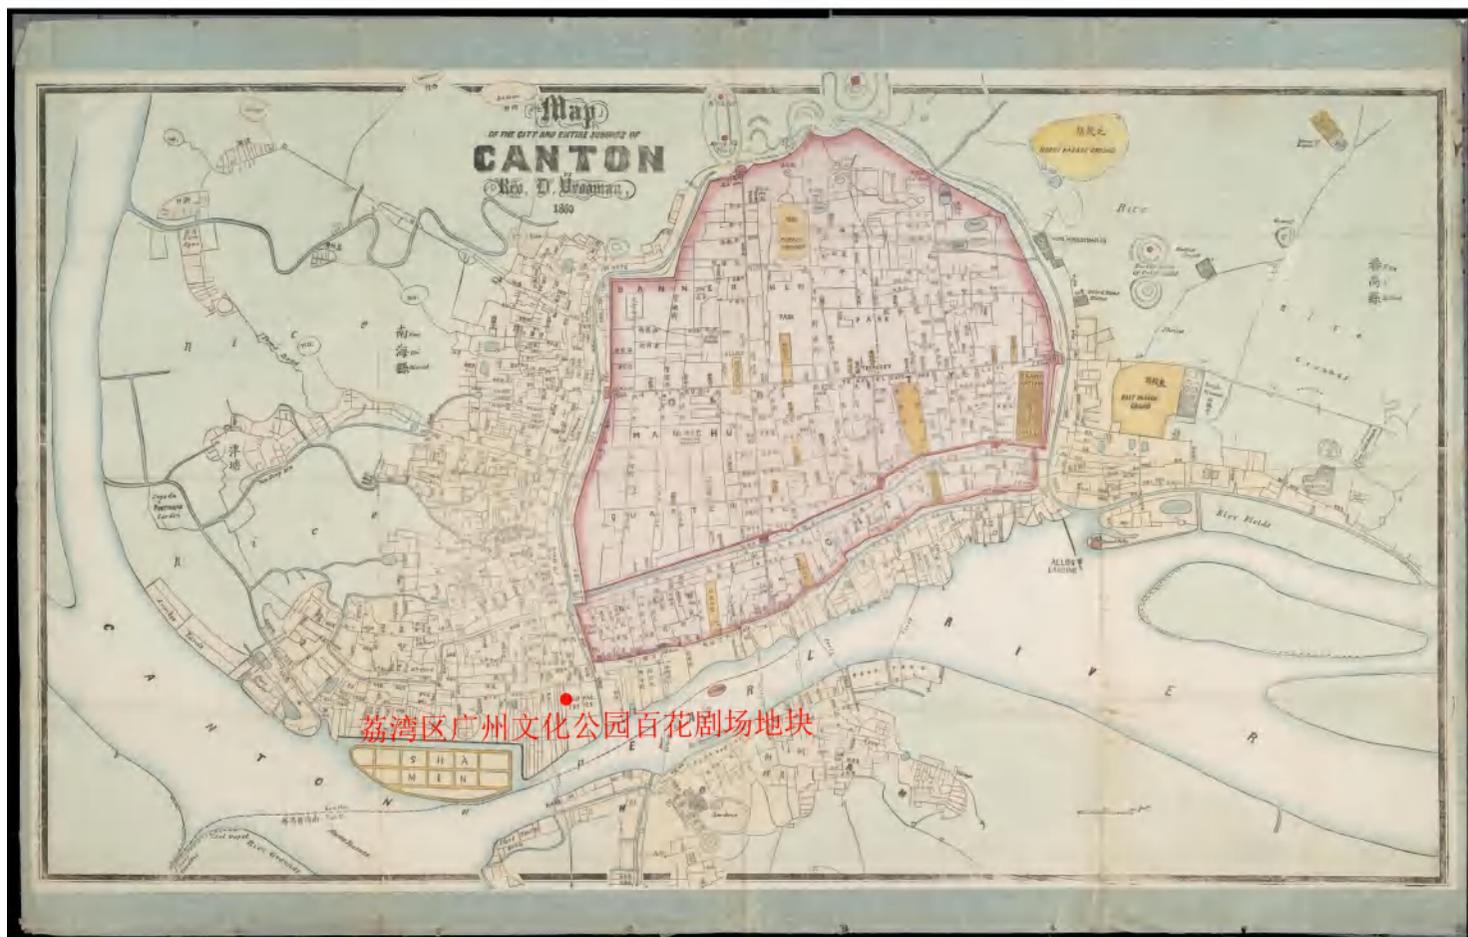
图 69 百花剧场地理位置图（1860 年地图）

根据故衣街、十三行路、人民南路（西濠）等地标性街道，我们大致能对出百花剧场在历史地图上的位置。由 1857 年、1860 年的外国地图可知，该区域在 1856 年十三行遭大火焚毁后建设了工厂。也许正是由于十三行遭焚毁后开展过大规模建设，本次考古工作未能在有限的工作面积内发现十三行相关史迹。

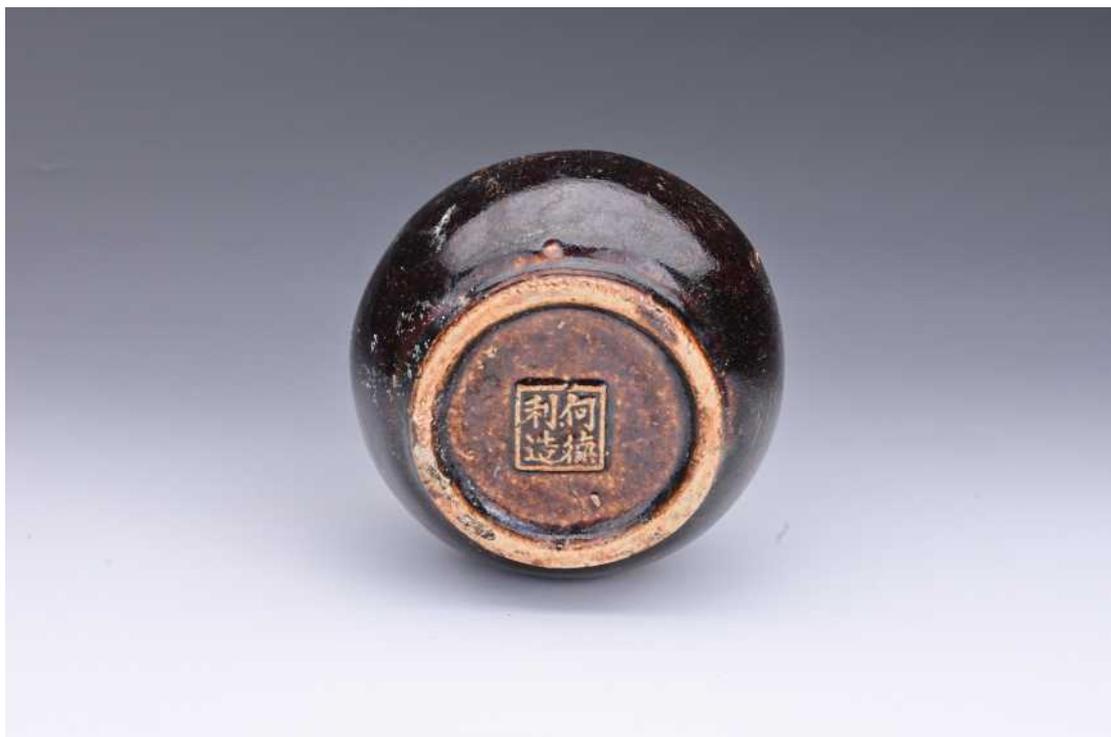
图 74 2024GLB①：标 1 釉陶壶（“何德利造”）

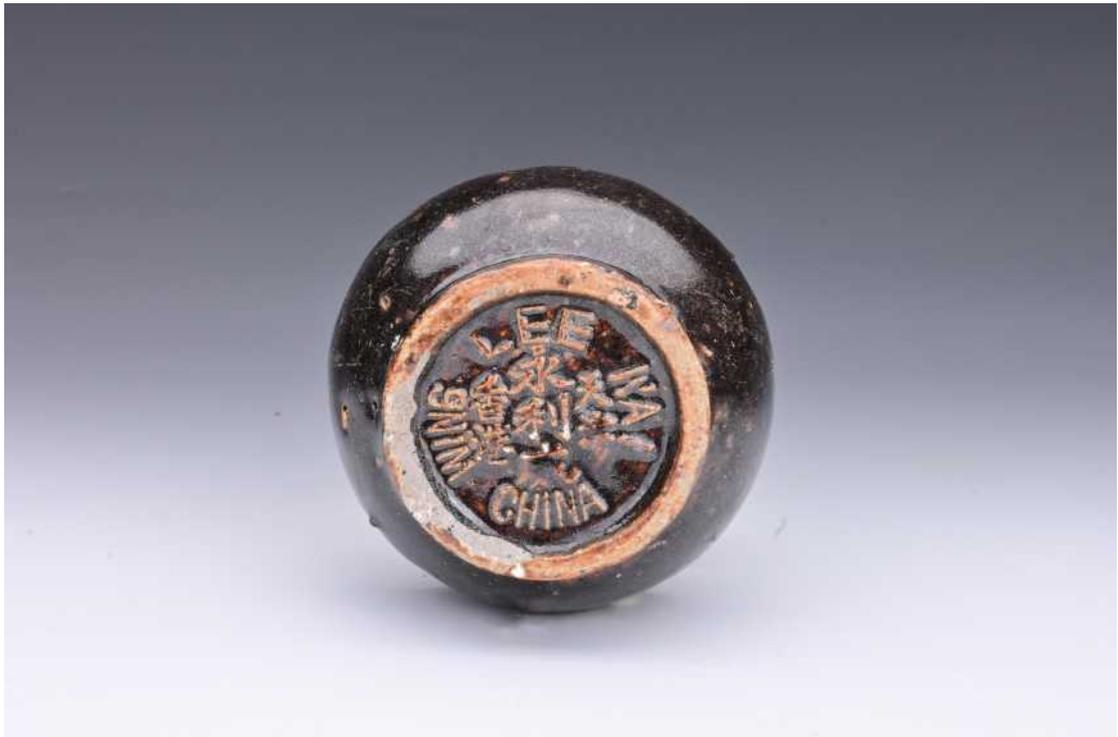
图 76 2024GLB①：标 2 釉陶壶（“香港 永利威”）

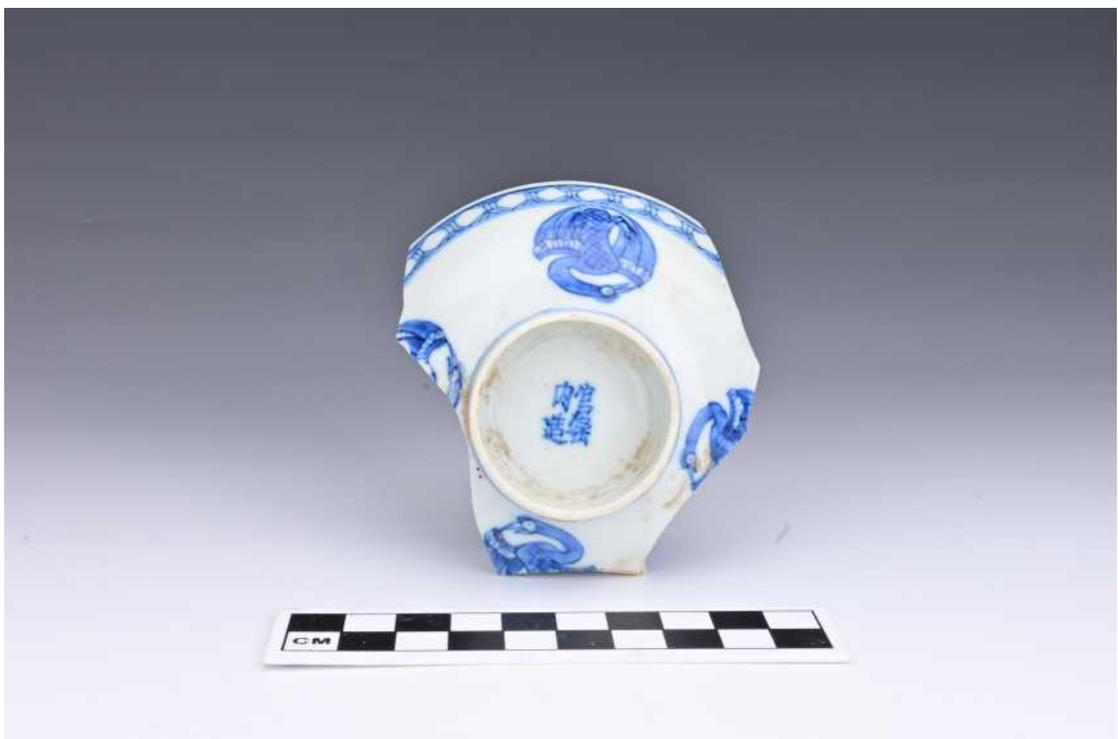
图 77 2024GLB①：标 3 瓷盘（“内造官窑”）
