田野档案编号：GZKG-2024-162 (KT)

海珠区凯华商业楼工程（自编号G栋）
考古调查勘探工作报告

广州市文物考古研究院

二〇二四年十一月

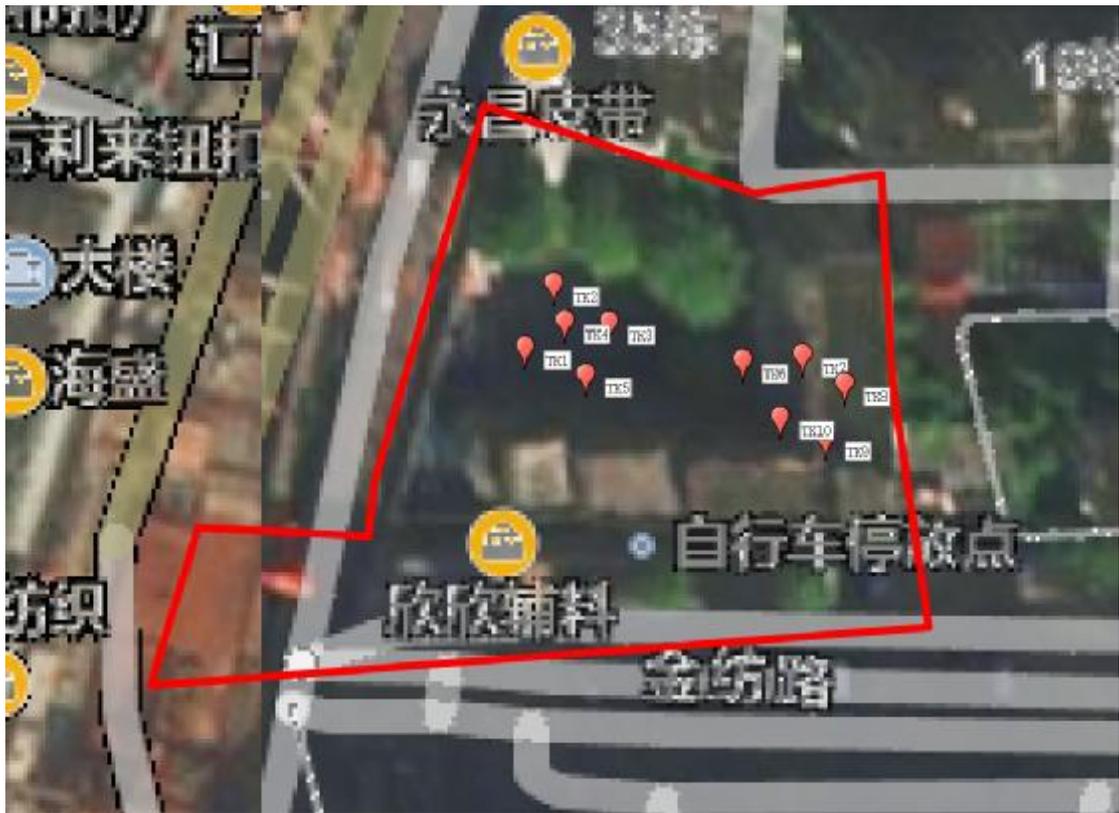
图 20 标准孔位置示意图（红色标记点）

2024 年 11 月 1 日-11 月 11 日，我院采用探沟开挖和探孔勘探结合的方式进行考古勘探工作，完成勘探面积 4100 平方米。因现代垫土层较厚，在建设方清理垫土约 4.5 米后进行考古勘探工作。本次勘探共布设探孔约 3640 个，提取标准探孔 10 个，其具体情况如下：

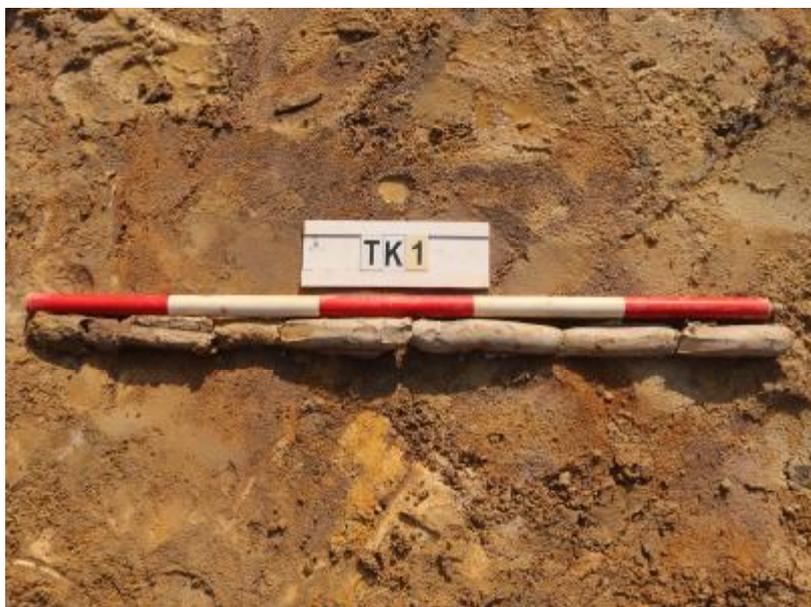
图 28 TK1 土样 (标杆长 1 米, 土样由左到右)

TK1: 位于该地块西部基坑南部,探孔中心坐标为:N23° 05' 31.37" ,E113° 17' 29.29" , 地层堆积情况如下:

清障约 4.5 米后已到生土,勘探深度 1.0 米,为黄灰色相间黏土,土质致密、纯净。

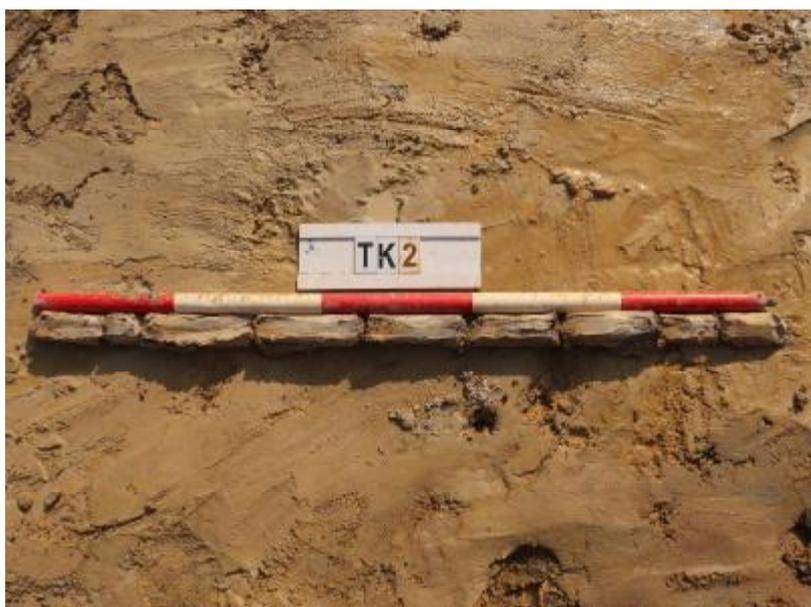
图 29 TK2 土样 (标杆长 1 米, 土样由左到右)

TK2: 位于该地块西部基坑南部,探孔中心坐标为 N23° 05' 31.62" ,E113° 17' 29.41" , 地层堆积情况如下:

清障约 4.5 米后已到生土,勘探深度 1.0 米,为黄灰色相间黏土,土质致密、纯净。

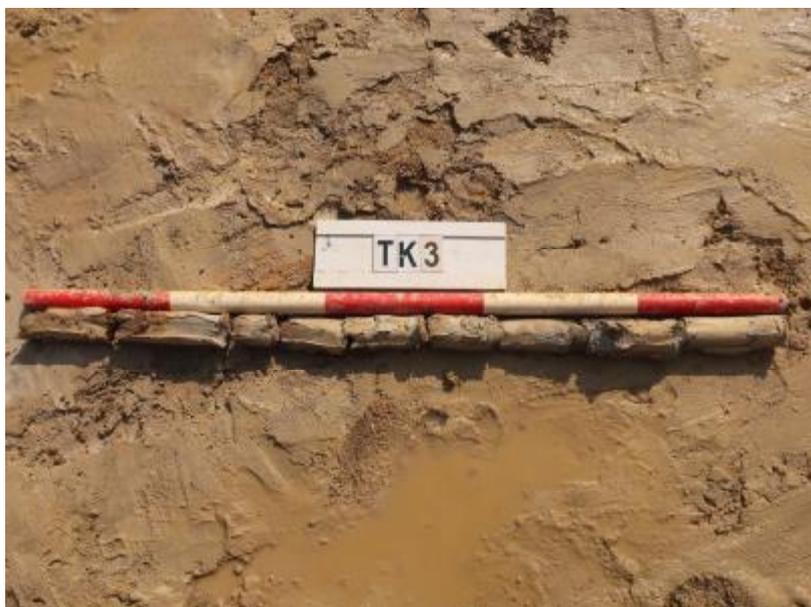
图 30 TK3 土样 (标杆长 1 米, 土样由左到右)

TK3: 位于该地块西部基坑南部,探孔中心坐标为:N23° 05' 31.47" ,E113° 17' 29.65" , 地层堆积情况如下:

清障约 4.5 米后已到生土,勘探深度 1.0 米,为黄灰色相间黏土,土质致密、纯净。

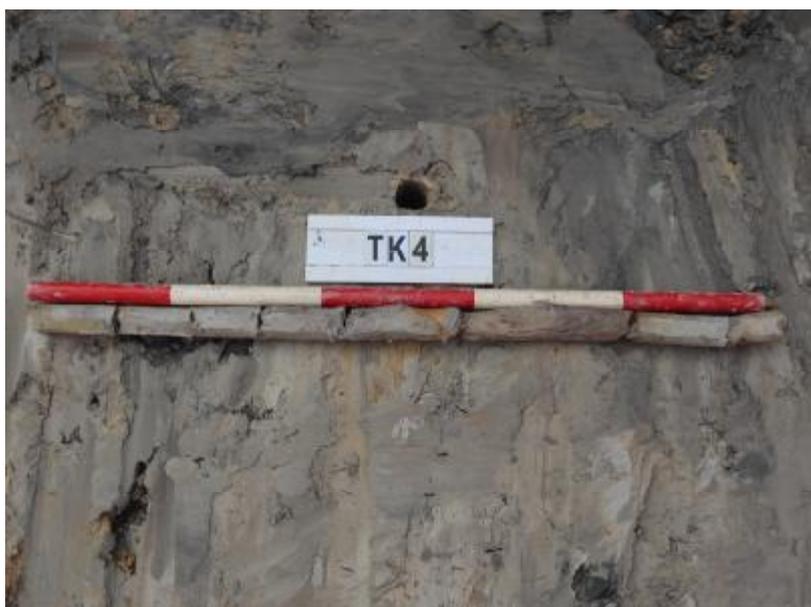
图 31 TK4 土样 (标杆长 1 米, 土样由左到右)

TK4: 位于该地块西部基坑南部,探孔中心坐标为:N23° 05' 31.47" ,E113° 17' 29.46" , 地层堆积情况如下:

清障约 4.5 米后已到生土,勘探深度 1.0 米,为黄灰色相间黏土,土质致密、纯净。

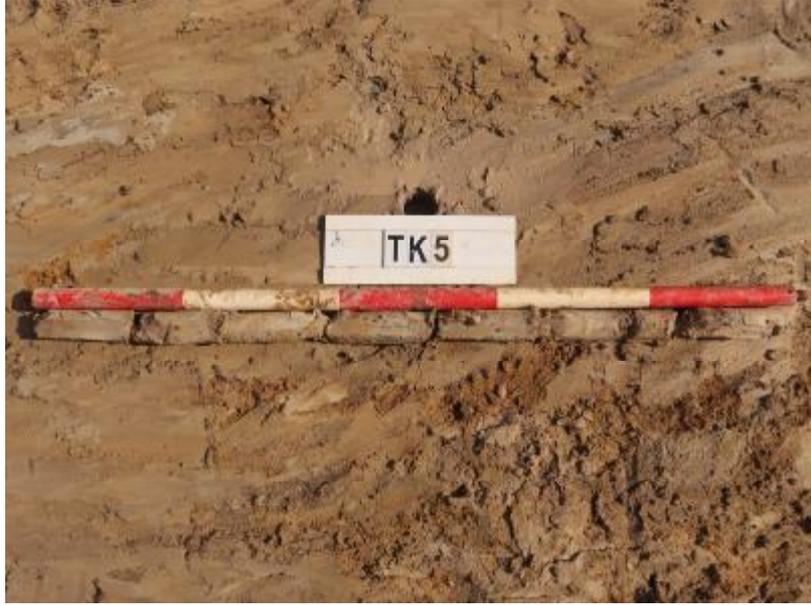
图 32 TK5 土样 (标杆长 1 米, 土样由左到右)

TK5: 位于该地块西部基坑南部, 探孔中心坐标为: $N23^{\circ} 05' 31.26''$, $E113^{\circ} 17' 29.55''$, 地层堆积情况如下:

清障约 4.5 米后已到生土, 勘探深度 1.0 米, 为黄灰色相间黏土, 土质致密、纯净。

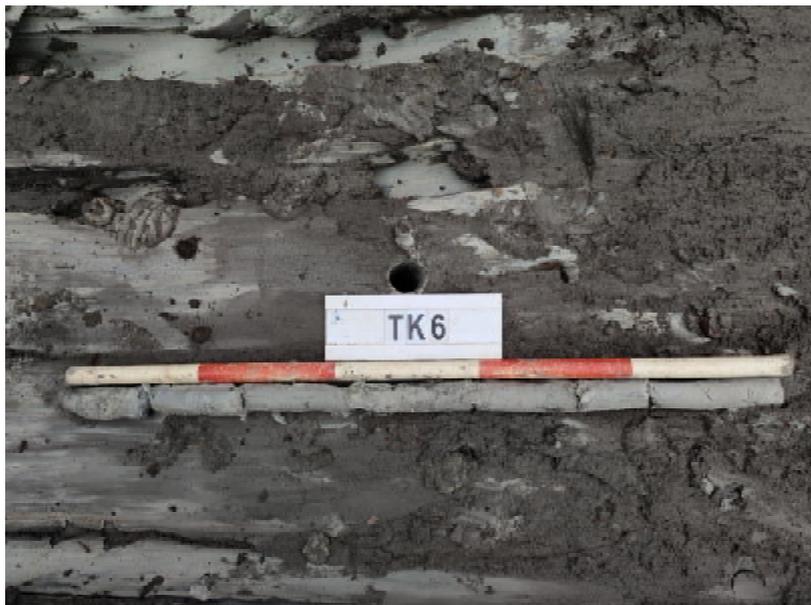
图 33 TK6 土样 (标杆长 1 米, 土样由左到右)

TK6: 位于该地块东部基坑, 探孔中心坐标为: $N23^{\circ} 05' 31.31''$, $E113^{\circ} 17' 30.24''$, 地层堆积情况如下:

清障约 4.5 米后已到生土, 勘探深度 1.0 米, 为灰黑色黏土, 土质致密、纯净。

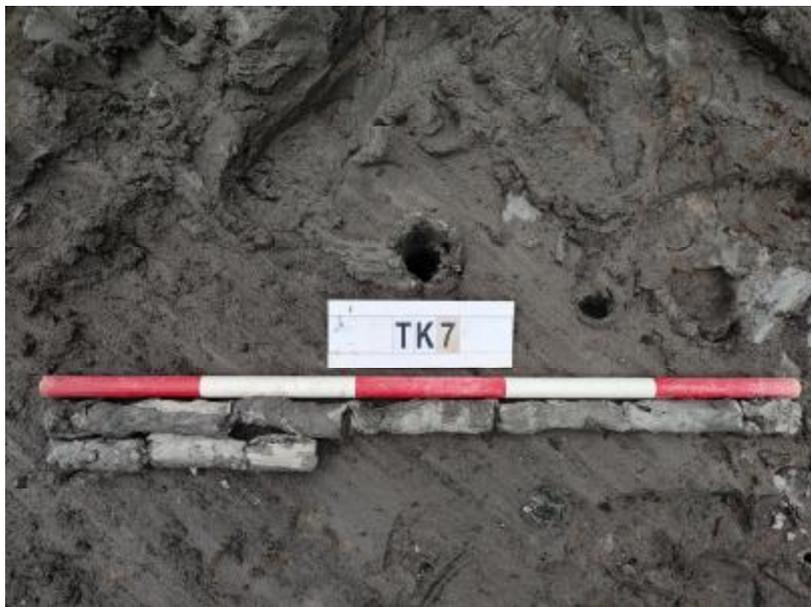
图 34 TK7 土样（标杆长 1 米，土样由左上到右下）

TK7: 位于该地块东部基坑，探孔中心坐标为：N23° 05′ 31.34″ ， E113° 17′ 30.50″ ， 地层堆积情况如下：

清障约 4.5 米后已到生土，勘探深度 1.3 米，为灰黑色黏土，土质致密、纯净。

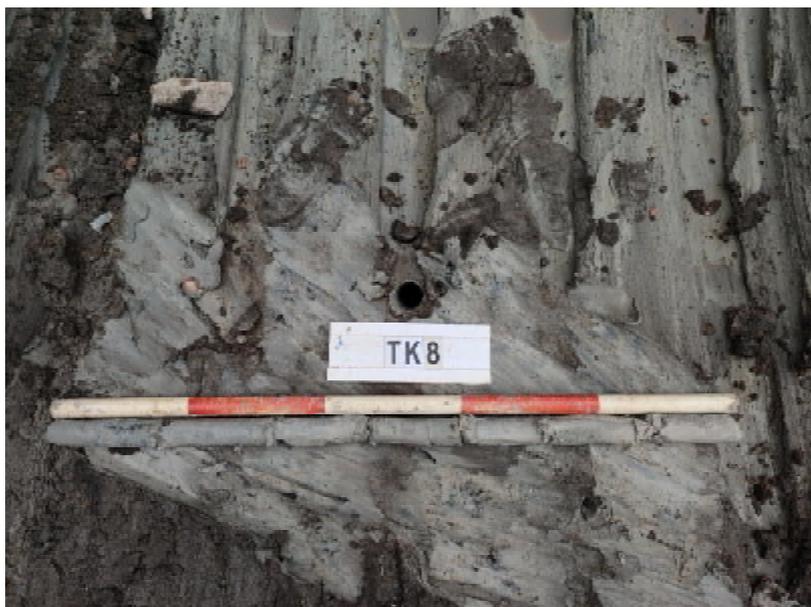
图 35 TK8 土样（标杆长 1 米，土样由左到右）

TK8: 位于该地块东部基坑，探孔中心坐标为：N23° 05′ 31.22″ ， E113° 17′ 30.68″ ， 地层堆积情况如下：

清障约 4.5 米后已到生土，勘探深度 1.0 米，为灰黑色黏土，土质致密、纯净。

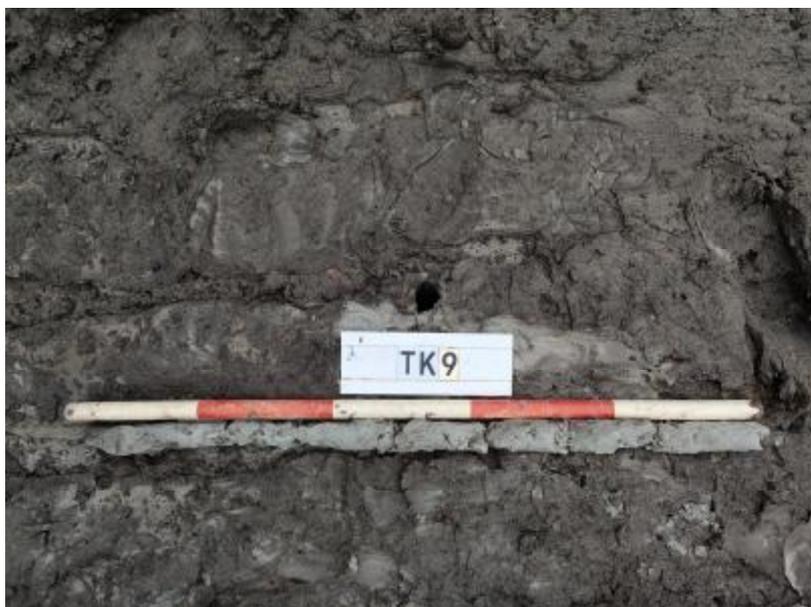
图 36 TK9 土样（标杆长 1 米，土样由左到右）

TK9: 位于该地块东部基坑，探孔中心坐标为：N23° 05′ 31.00″ ， E113° 17′ 30.60″ ，地层堆积情况如下：

清障约 4.5 米后已到生土，勘探深度 1.0 米，为灰黑色黏土，土质致密、纯净。

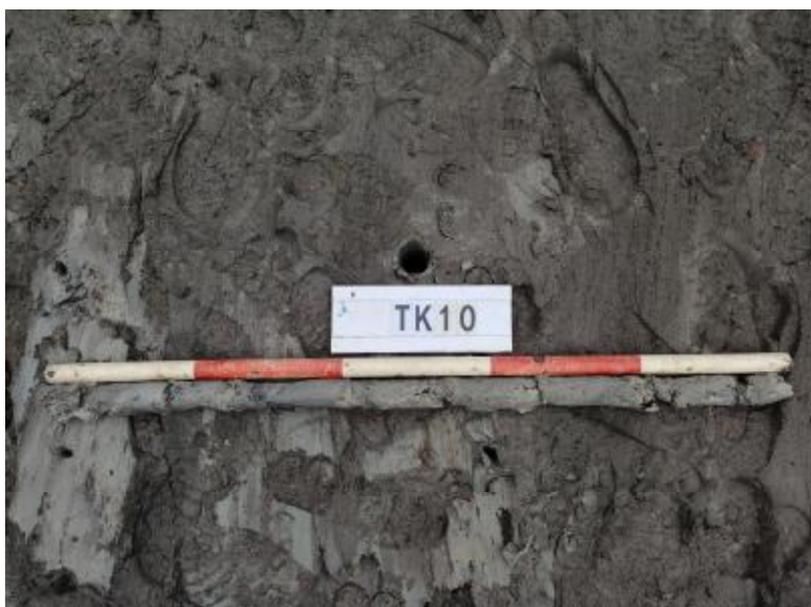
图 37 TK10 土样（标杆长 1 米，土样由左到右）

TK10: 位于该地块东部基坑，探孔中心坐标为：N23° 05′ 31.08″ ， E113° 17′ 30.40″ ，地层堆积情况如下：

清障约 4.5 米后已到生土，勘探深度 1.0 米，为灰黑色黏土，土质致密、纯净。

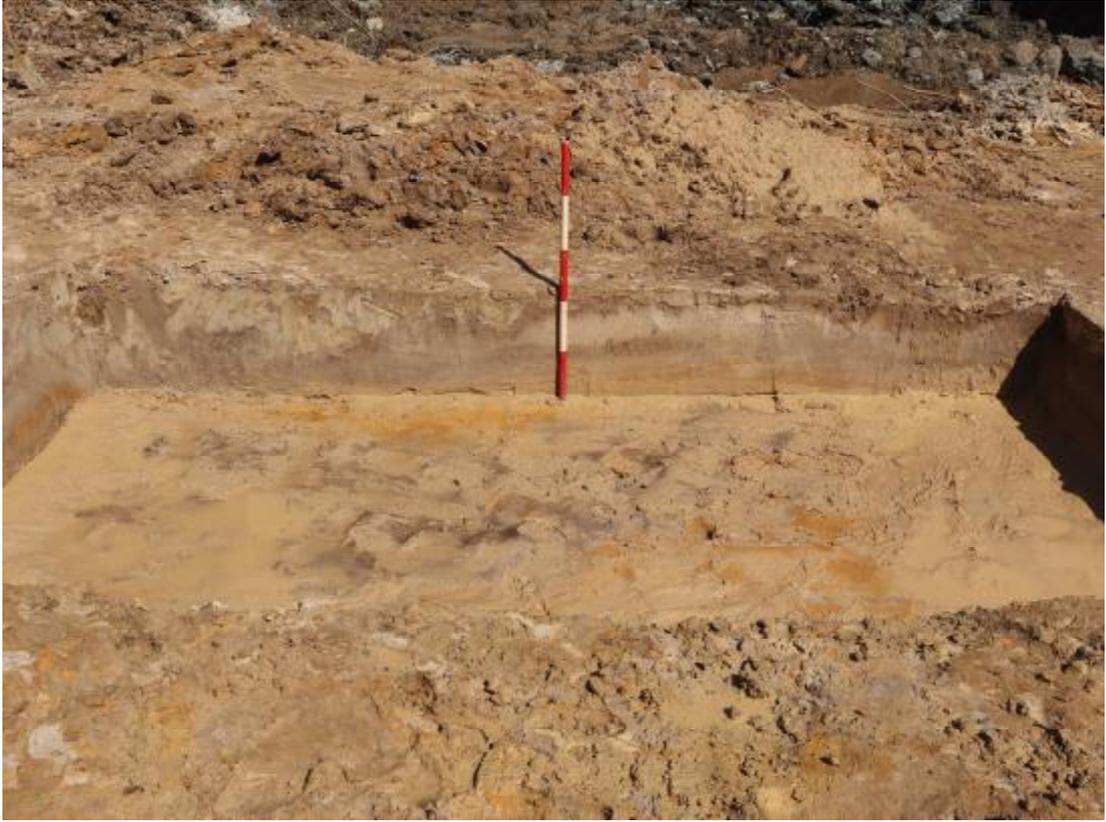
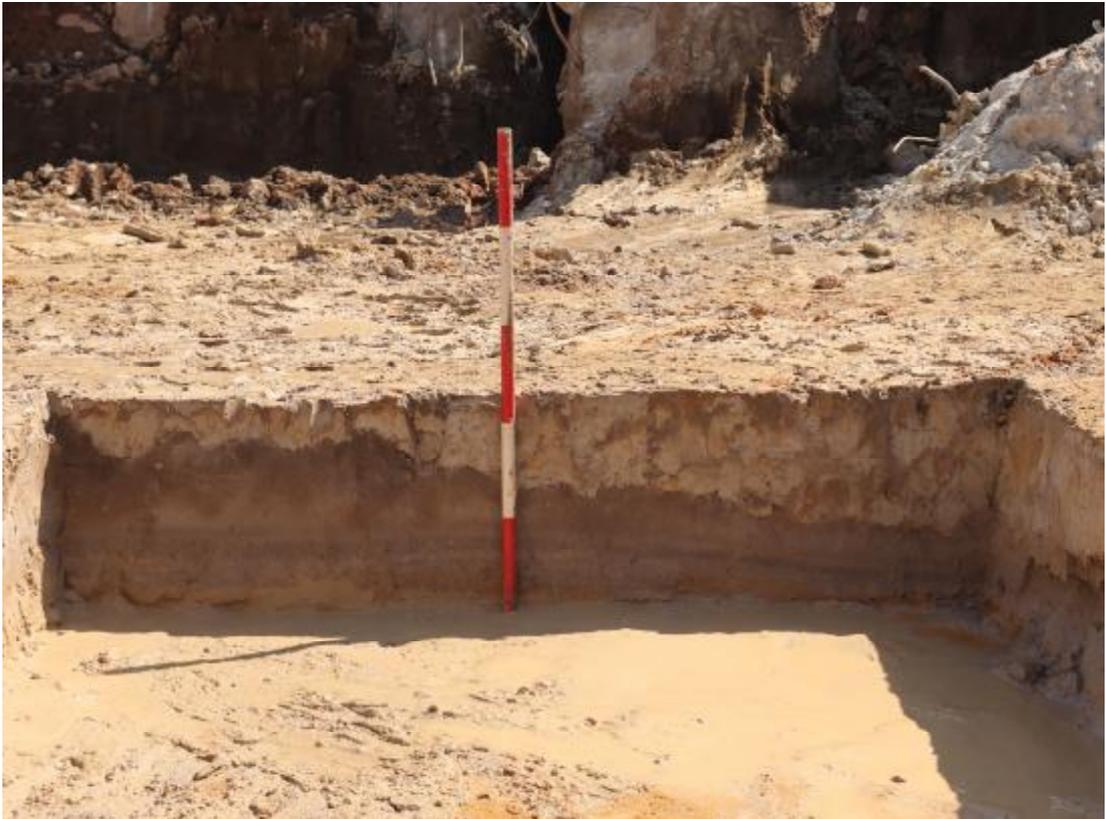
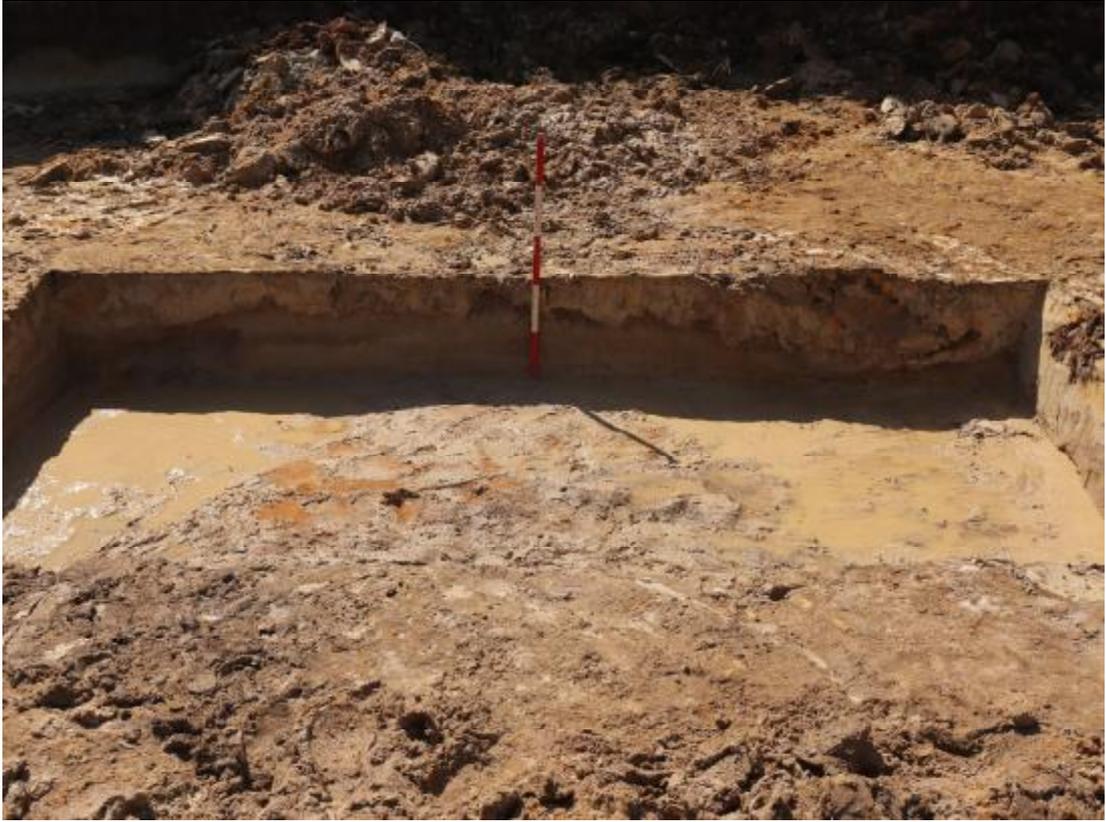
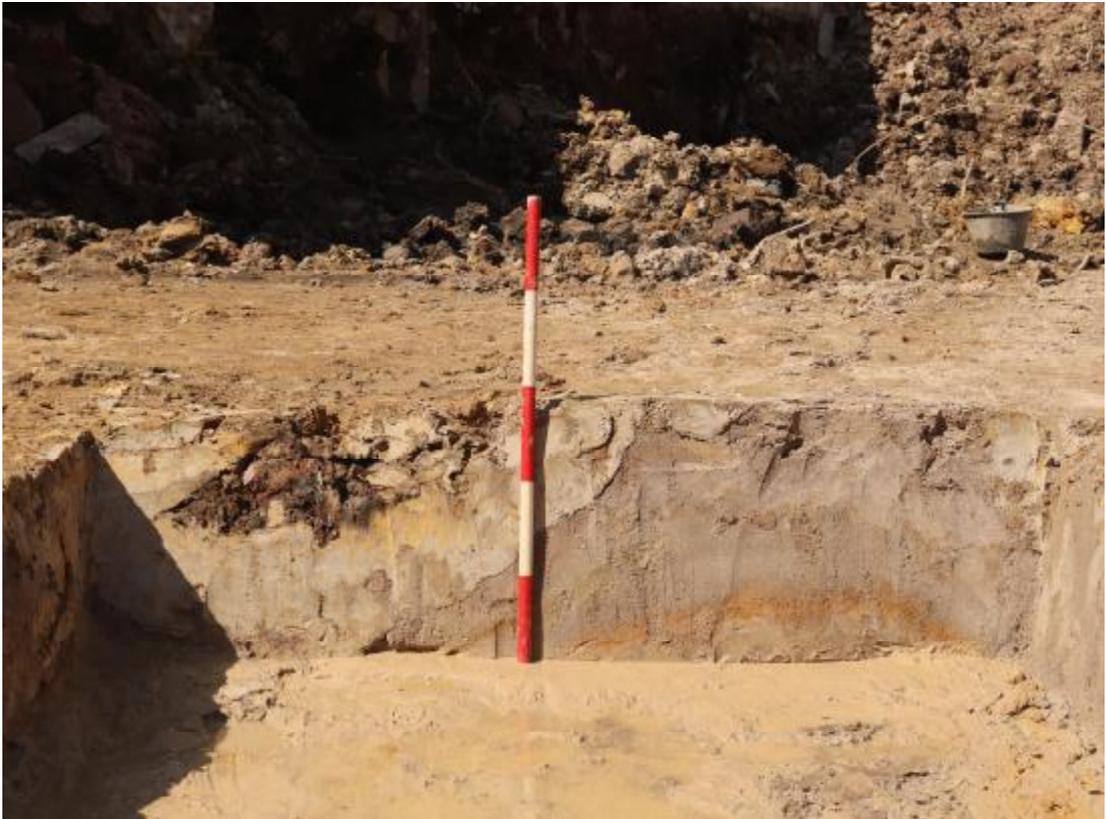
TG1: 位于地块西部基坑南部，西南角坐标为： $N23^{\circ} 05' 31.34''$ ， $E113^{\circ} 17' 29.66''$ ，南北长 2 米，东西宽 4 米，清理深度约 0.4-0.6 米。地层堆积依土色、土质及包含物划分如下：

清障约 4.5 米后已到生土，该层下即为生土，为黄灰色相间黏土，土质致密、纯净。

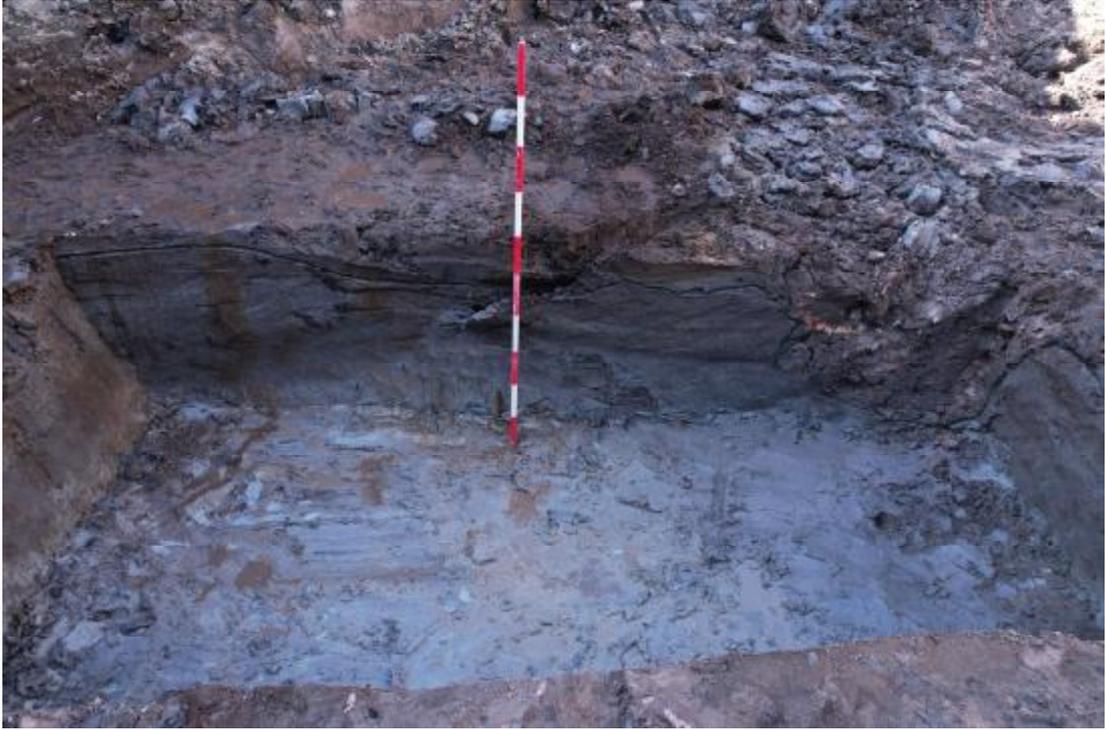
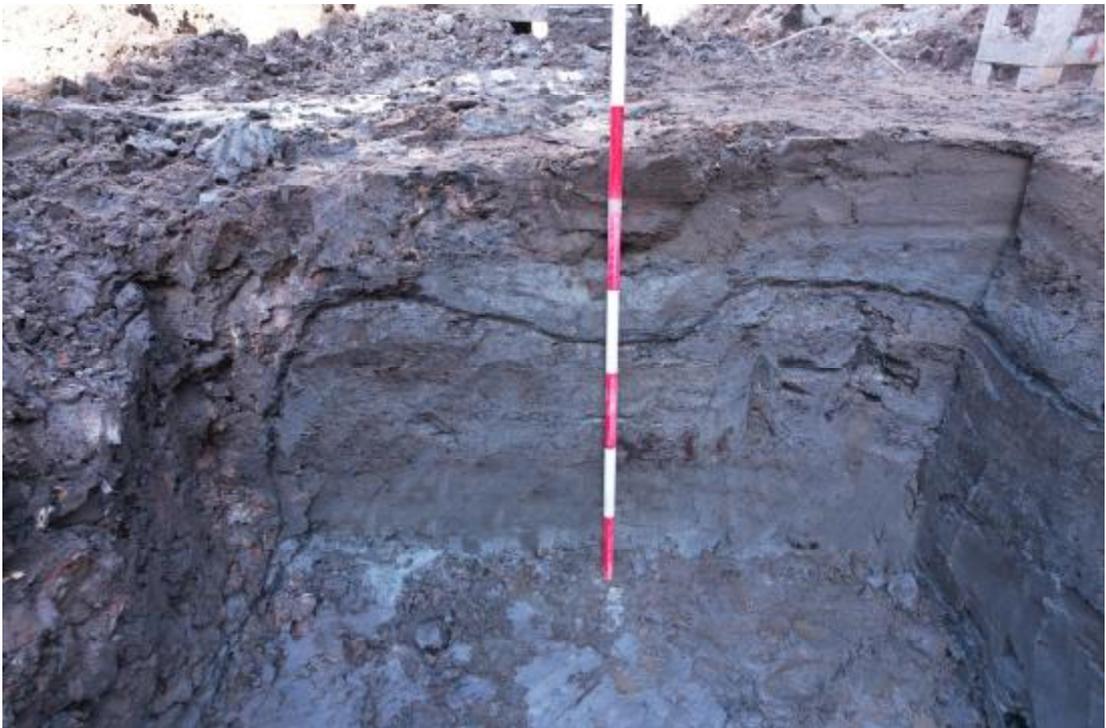
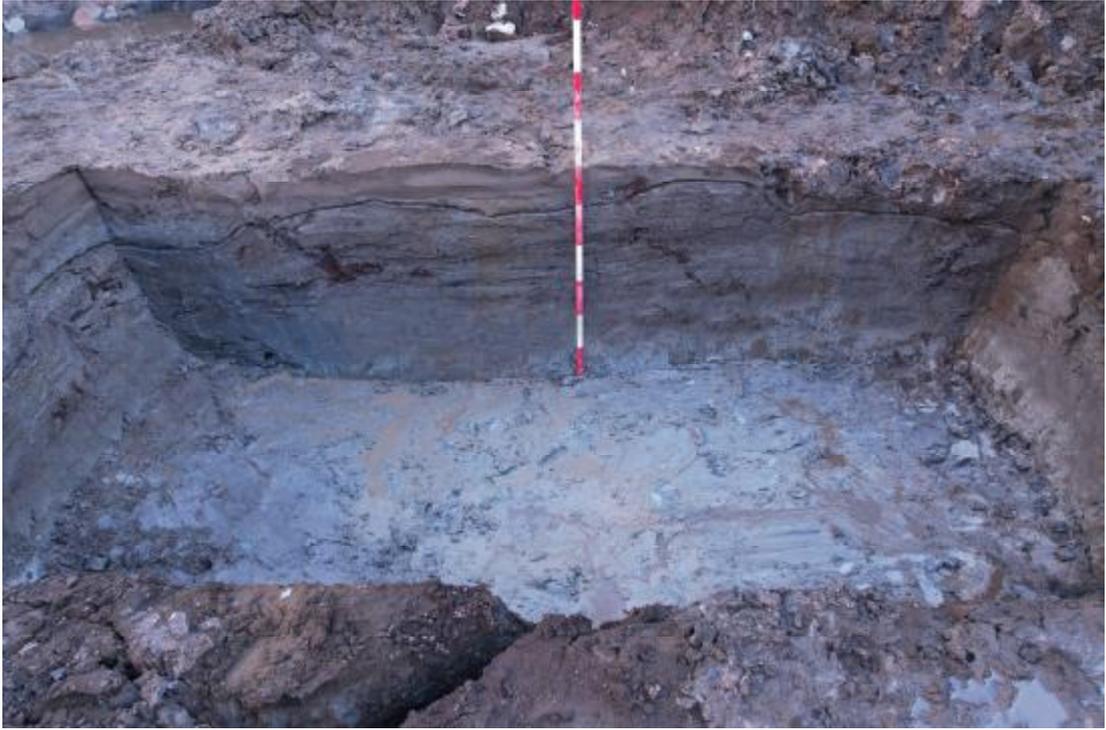
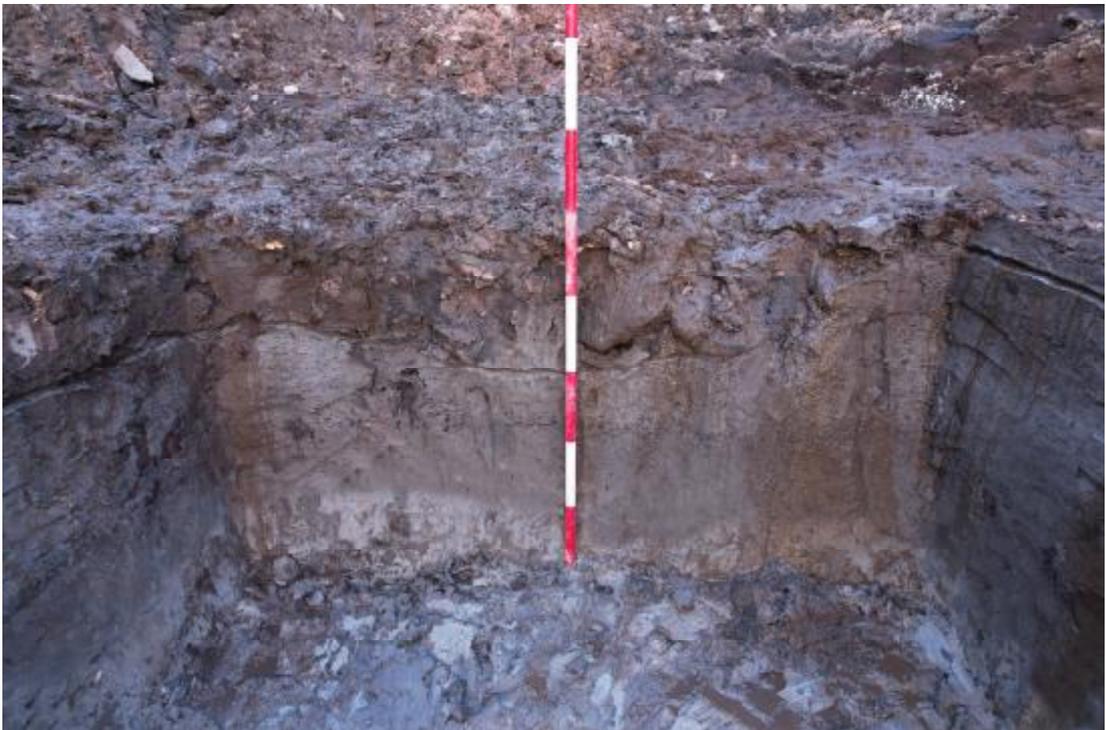
TG2: 位于地块东部基坑，西南角坐标为：N23° 05' 31.19" ， E113° 17' 30.51" ，南北长 2 米，东西宽 4 米，清理深度约 1.0-1.2 米。地层堆积依土色、土质及包含物划分如下：

清障后，①层：垫土层，厚约 0.1-1.0 米，为灰褐色土，土质疏松，包含建筑残渣、砖块、小石子等建筑垃圾。该层下即为生土，为灰黑色黏土，土质致密、纯净。

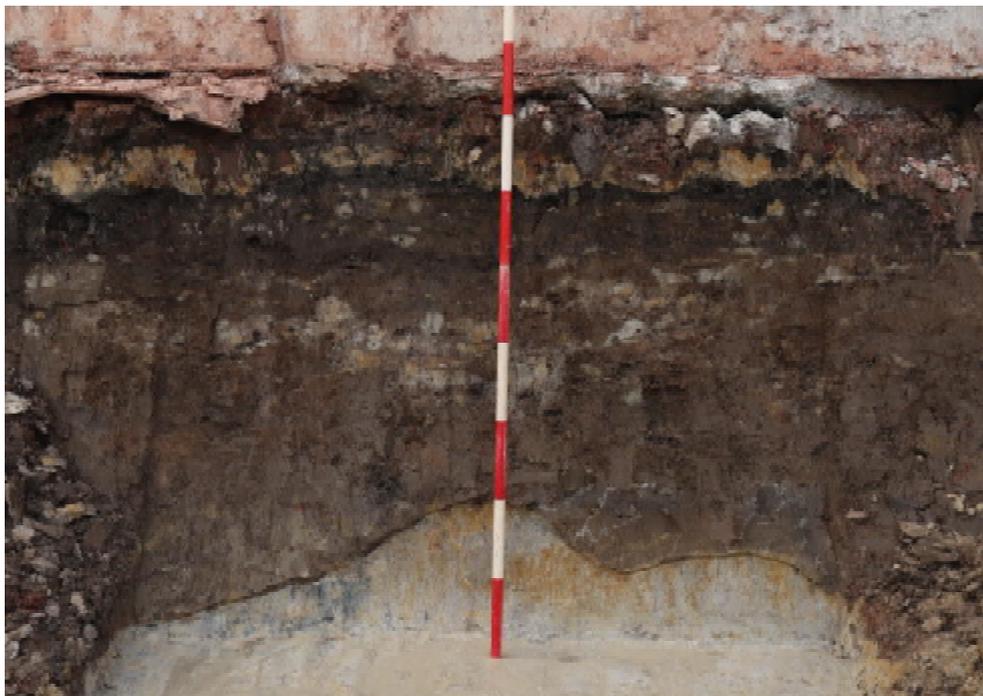
图 66 PM1 完工照（北-南）

PM1: 位于项目地块西部基坑南部，该剖面地层堆积依土质土色及包含物可分为1层，具体情况如下：

①层：垫土层，厚约 1.0-1.1 米，为灰褐色土，土质疏松，包含建筑残渣、砖块、小石子等建筑垃圾。该层下即为生土，为黄灰色相间黏土，土质致密，纯净。
