田野档案编号：GZKG-2024-254 (DC)

白云区钟港大道（机场第二高  
速-新广从路）工程（一期）  
考古调查工作报告

广州市文物考古研究院

二〇二四年十一月

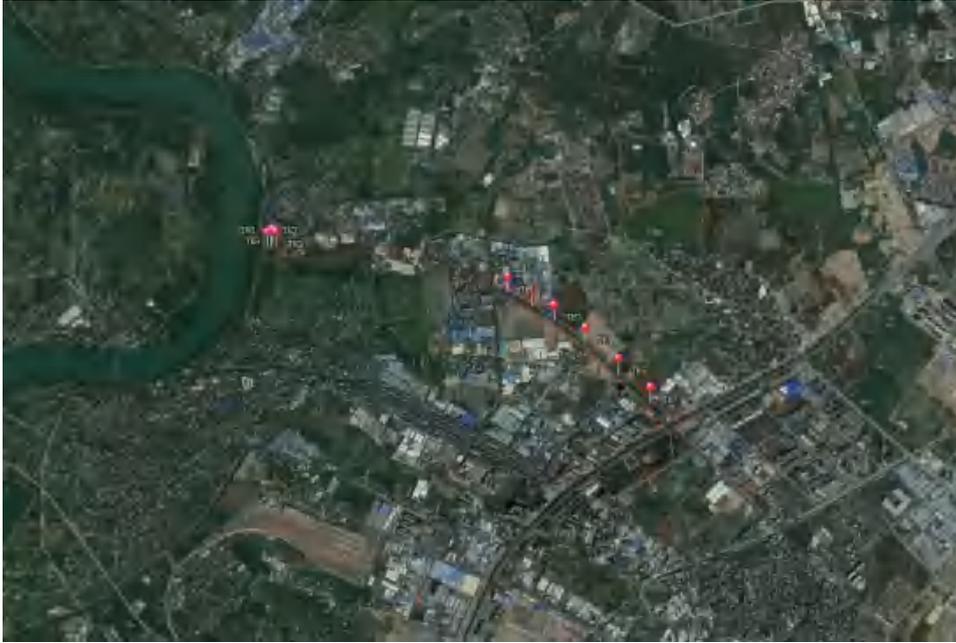
图 29 试探孔位置分布示意图

根据地形地貌及考古调查的工作需要,为了进一步了解并掌握该项目用地内地层堆积情况,我们在用地范围内进行试探,共布设 10 个标准型试探孔,编号为 TK1-TK10,具体介绍如下:

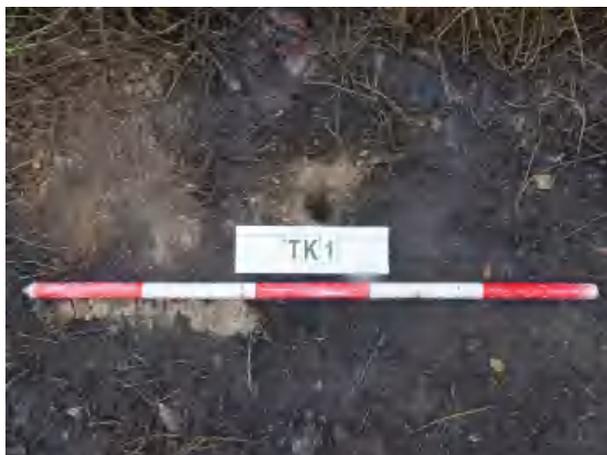
图 35 TK1 土样（一米标杆，土样由左往右）

**TK1:** 位于地块中部，探孔中心坐标为：N23° 22' 14.59" ， E113° 22' 19.69" 。地层堆积情况如下：

①层：现代回填土层，距地表深约 0-0.4 米，厚约 0.4 米，为黄褐色夹杂灰褐色沙土，土质疏松，含植物根系等；探至 0.4 米，遇石块阻拦，无法提取土样。

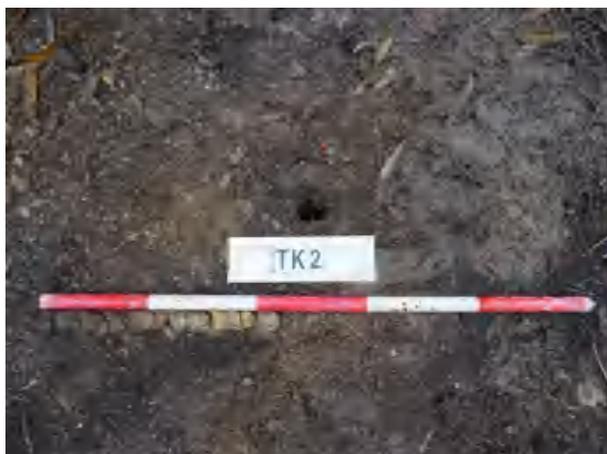
图 36 TK2 土样（一米标杆，土样由左往右）

**TK2:** 位于地块中部，探孔中心坐标为：N23° 22' 11.90" ， E113° 22' 25.08" 。地层堆积情况如下：

①层：现代回填土层，距地表深约 0-0.4 米，厚约 0.4 米，为黄褐色夹杂灰褐色沙土，土质疏松，含植物根系等；探至 0.4 米，遇石块阻拦，无法提取土样。

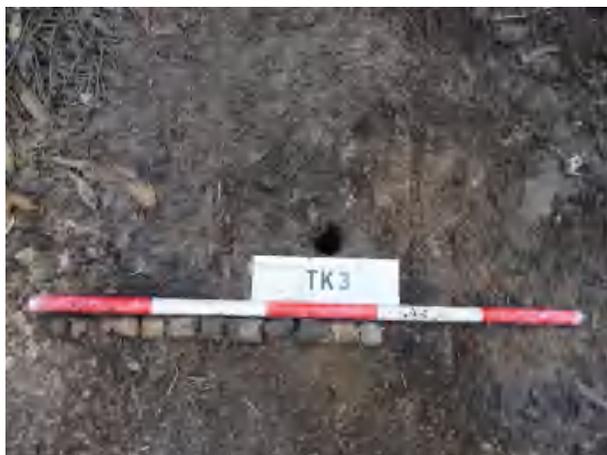
图 37 TK3 土样（一米标杆，土样由左往右）

**TK3:** 位于地块中部，探孔中心坐标为： $N23^{\circ} 22' 8.82''$ ， $E113^{\circ} 22' 30.21''$ 。地层堆积情况如下：

①层：现代回填土层，距地表深约0-0.6米，厚约0.6米，为黄褐色夹杂灰褐色沙土，土质疏松，含植物根系等；探至0.6米，遇石块阻拦，无法提取土样。

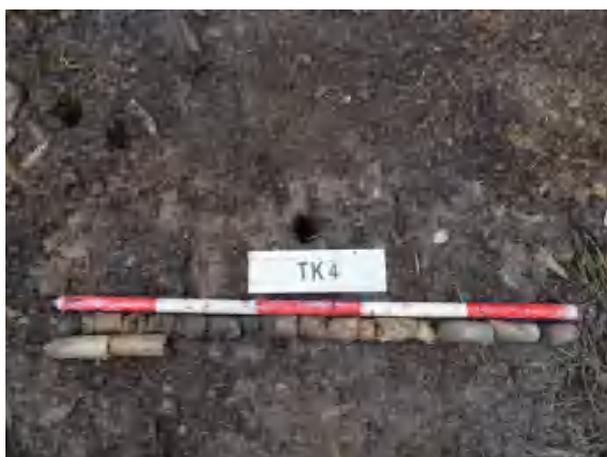
图 38 TK4 土样（一米标杆，土样由左上往右下）

**TK4:** 位于地块中部，探孔中心坐标为： $N23^{\circ} 22' 4.06''$ ， $E113^{\circ} 22' 37.08''$ 。地层堆积情况如下：

①层：现代回填土层，距地表深约0-0.8米，厚约0.8米，为黄褐色夹杂灰褐色沙土，土质疏松，含植物根系等；以下为黄褐色黏土，土质致密、纯净，系生土。

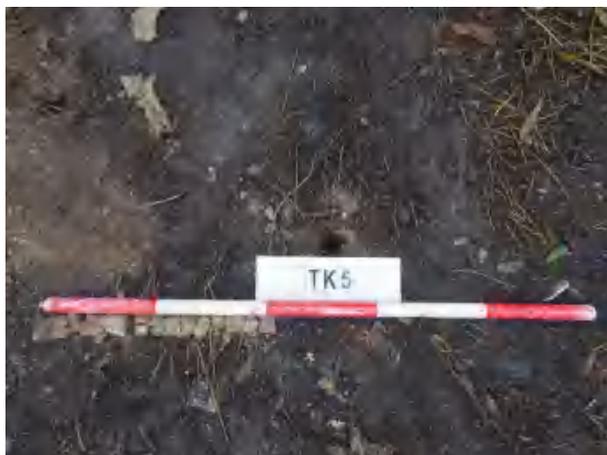
图 39 TK5 土样（一米标杆，土样由左往右）

**TK5:** 位于地块中部，探孔中心坐标为： $N23^{\circ} 21' 57.81''$ ， $E113^{\circ} 22' 44.55''$ 。地层堆积情况如下：

①层：现代回填土层，距地表深约 0-0.4 米，厚约 0.4 米，为黄褐色夹杂灰褐色沙土，土质疏松，含植物根系等；探至 0.4 米，遇石块阻拦，无法提取土样。

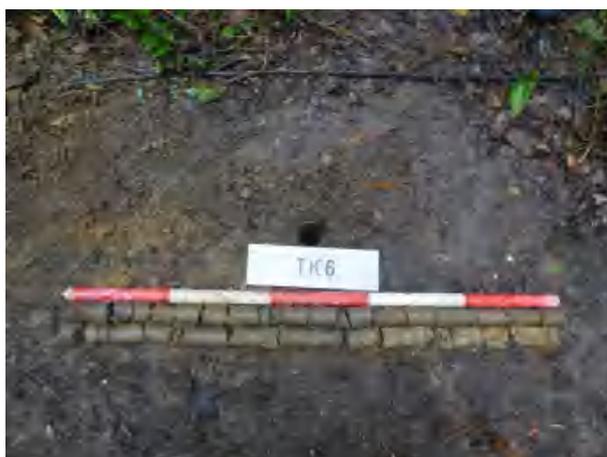
图 40 TK6 土样（一米标杆，土样由左上往右下）

**TK6:** 位于地块西部，探孔中心坐标为： $N23^{\circ} 22' 23.88''$ ， $E113^{\circ} 21' 25.83''$ 。地层堆积情况如下：

①层：表土层，距地表深约 0-0.2 米，厚约 0.2 米，为灰褐色沙土，土质疏松，含植物根系等；

②层：黏土层，距地表深约 0.2-1.6 米，厚约 1.4 米，为灰褐色黏土，土质较疏松，含植物根茎等；以下为黄褐色沙土，土质致密、纯净，系生土。

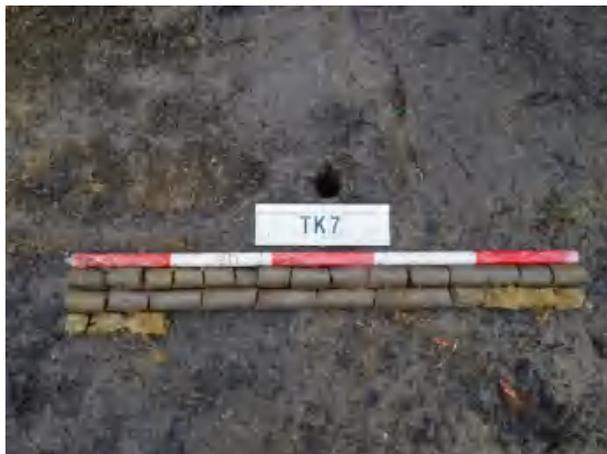
图 41 TK77 土样（一米标杆，土样由左上往右下）

**TK7:** 位于地块西部，探孔中心坐标为： $N23^{\circ} 22' 23.89''$ ， $E113^{\circ} 21' 26.56''$ 。地层堆积情况如下：

①层：表土层，距地表深约 0-0.1 米，厚约 0.1 米，为灰褐色沙土，土质疏松，含植物根系等；

②层：黏土层，距地表深约 0.1-1.8 米，厚约 1.7 米，为灰褐色黏土，土质较疏松，含植物根茎等；以下为黄褐色沙土，土质致密、纯净，系生土。

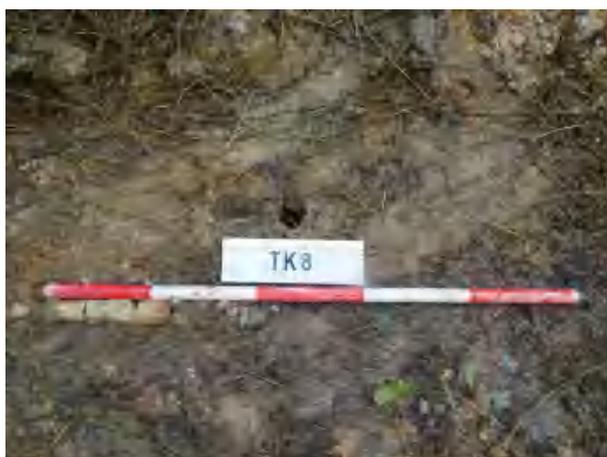
图 42 TK8 土样（一米标杆，土样由左往右）

**TK8:** 位于地块中部，探孔中心坐标为： $N23^{\circ} 21' 51.86''$ ， $E113^{\circ} 22' 51.63''$ 。地层堆积情况如下：

①层：现代回填土层，距地表深约 0-0.4 米，厚约 0.4 米，为黄褐色夹杂灰褐色沙土，土质疏松，含植物根系等；探至 0.4 米，遇石块阻拦，无法提取土样。

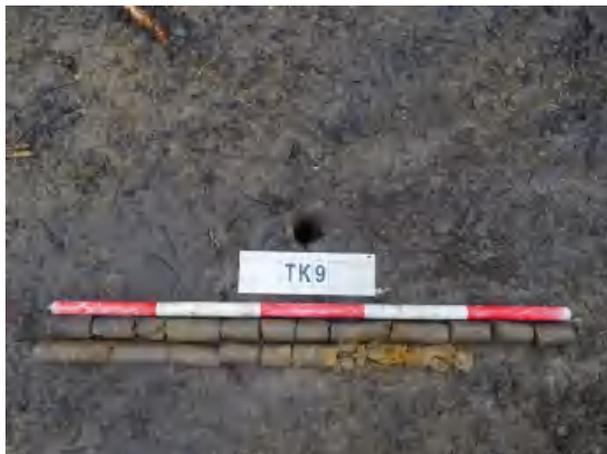
图 43 TK9 土样（一米标杆，土样由左上往右下）

**TK9:** 位于地块西部，探孔中心坐标为：N23° 22' 24.41" ， E113° 21' 26.94" 。地层堆积情况如下：

①层：表土层，距地表深约 0-0.2 米，厚约 0.2 米，为灰褐色沙土，土质疏松，含植物根系等；

②层：黏土层，距地表深约 0.2-1.4 米，厚约 1.2 米，为灰褐色黏土，土质较疏松，含植物根茎等；以下为黄褐色沙土，土质致密、纯净，系生土。

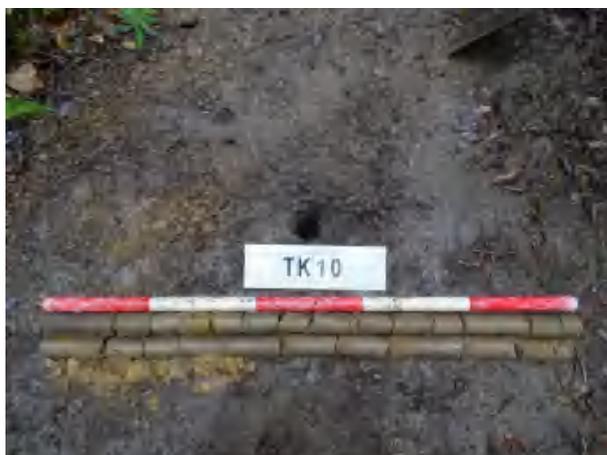
图 44 TK10 土样（一米标杆，土样由左上往右下）

**TK10:** 位于地块西部，探孔中心坐标为：N23° 22' 23.92" ， E113° 21' 27.67" 。地层堆积情况如下：

①层：表土层，距地表深约 0-0.15 米，厚约 0.15 米，为灰褐色沙土，土质疏松，含植物根系等；

②层：黏土层，距地表深约 0.15-2.0 米，厚约 1.85 米，为灰褐色黏土，土质较疏松，含植物根茎等；以下为黄褐色沙土，土质致密、纯净，系生土。
