从化区南大水库扩建工程新增用地 考古调查工作报告

广州市文物考古研究院

项目名称: 从化区南大水库扩建工程新增用地

项目地点: 广州市从化区温泉镇桃莲村

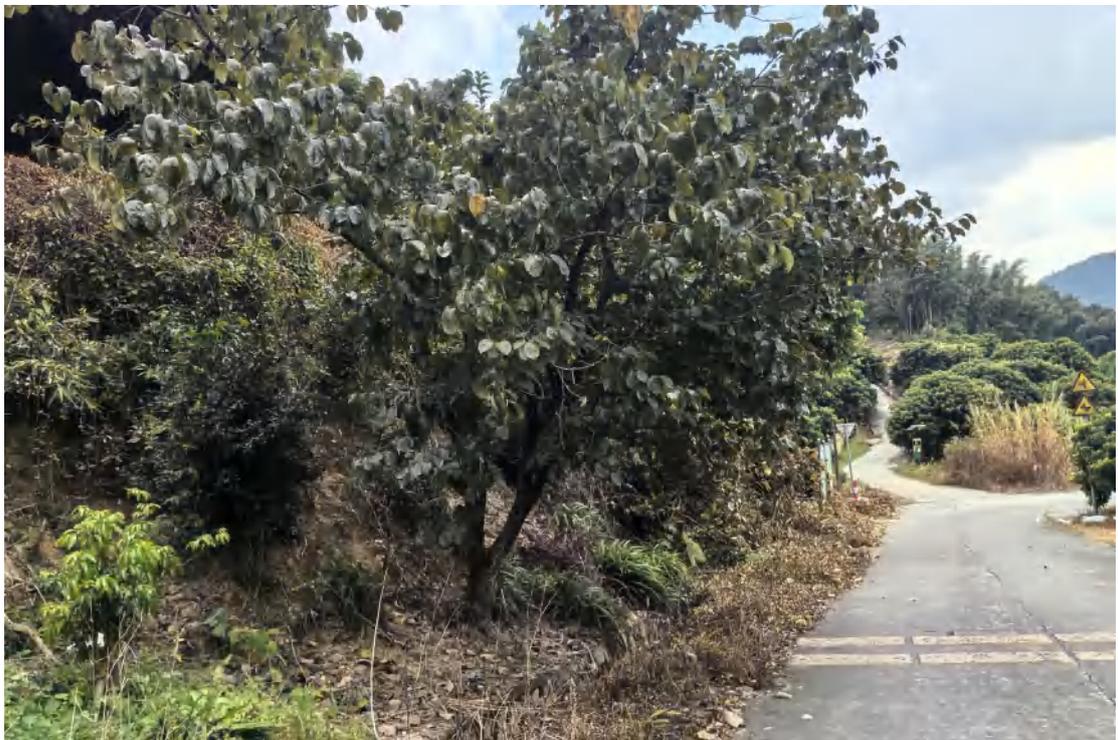
经调查，该项目地块位于广州市从化区温泉镇桃莲村，石门国家森林公园以北，总面积 355224.819 平方米。由西部道路和东部陡山组成，西部道路由桃莲村村尾至南大水库旧坝地点，地势平缓，现状为水泥硬化面；东部山岗地势陡峭，地表多裸露基岩，杂草丛生，部分区域种植有荔枝、龙眼及杂树。

图 13 地块内现状（西北-东南）

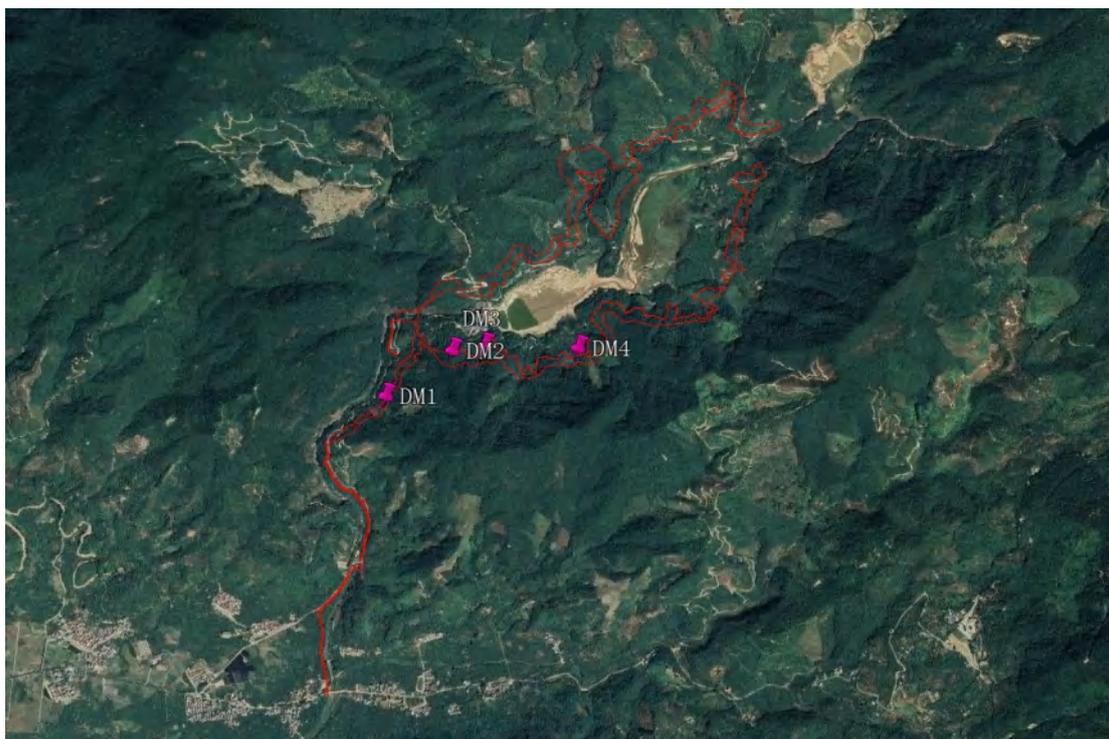
图 32 断面位置示意图（玫红色标记点）

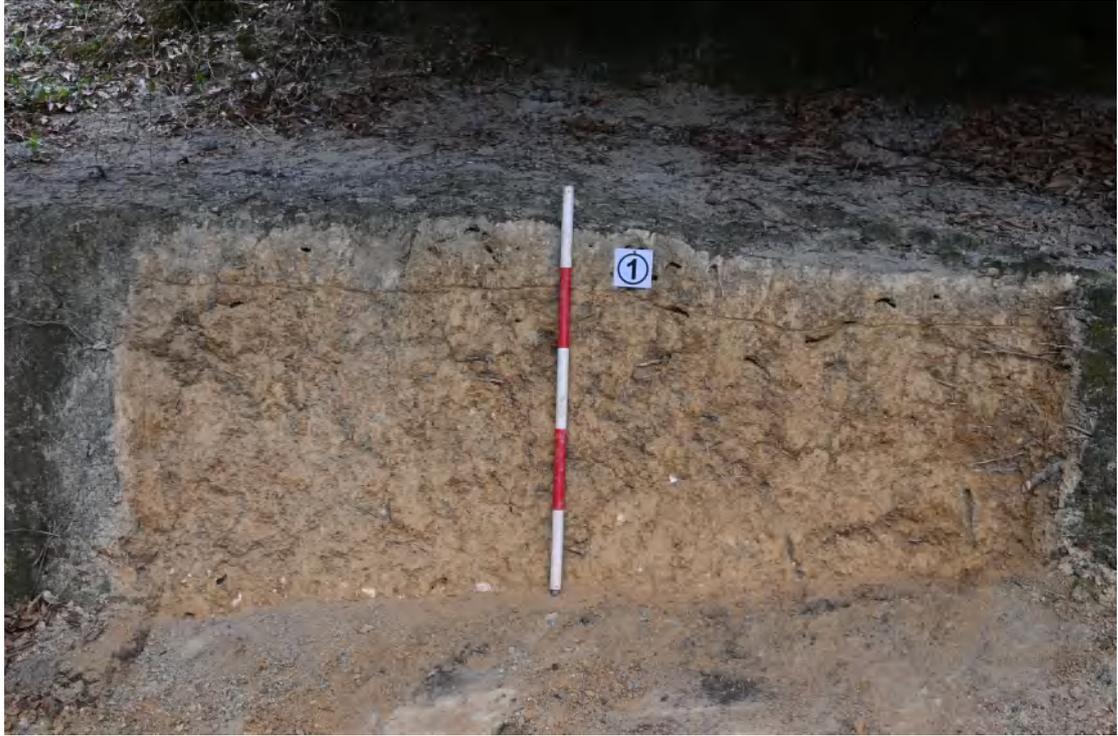
图 36 DM1 调整后全景照

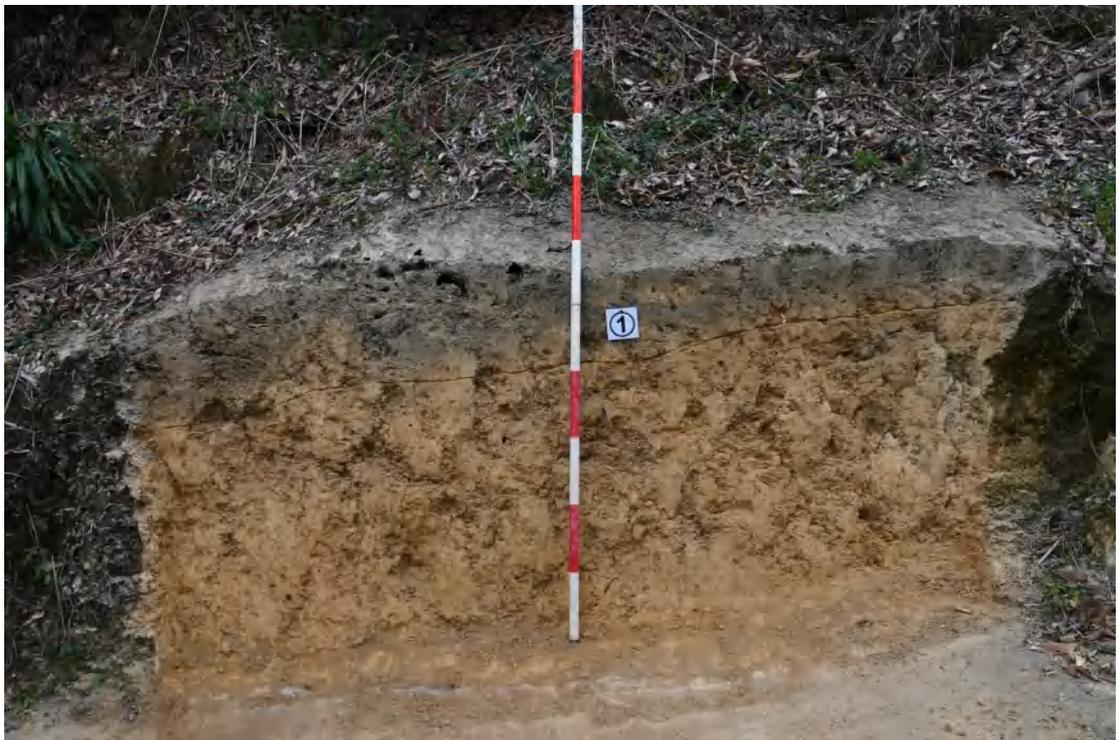
图 37 DM2 调整后全景照

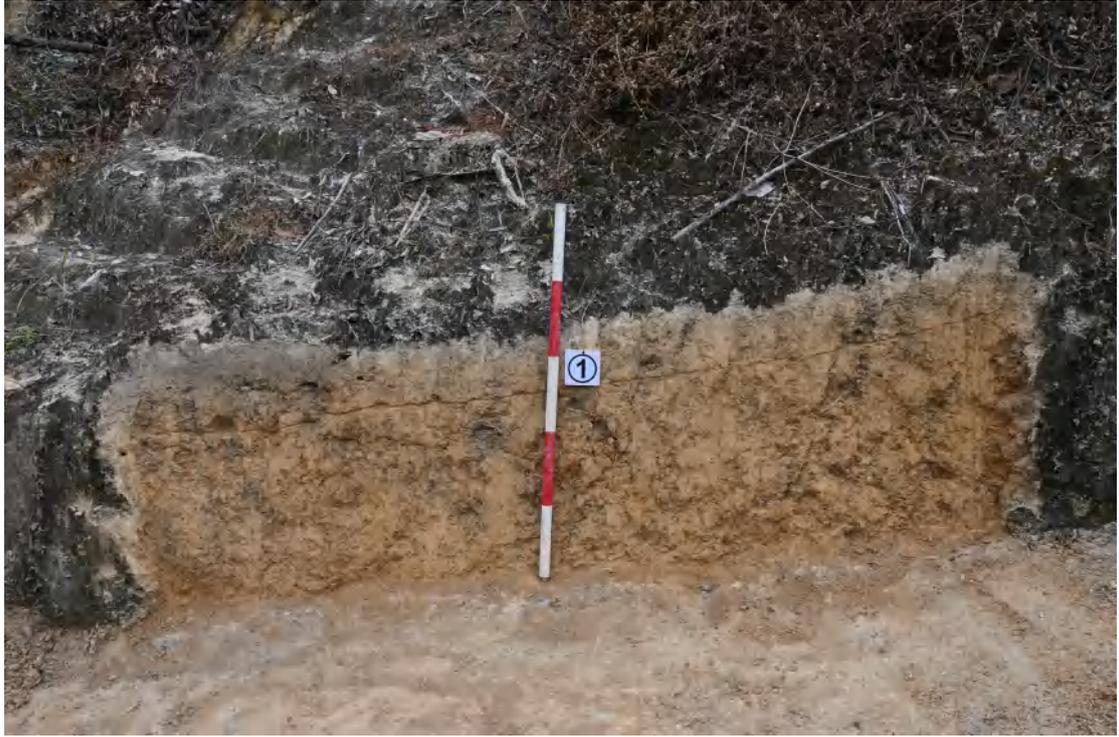
图 38 DM3 调整后全景照

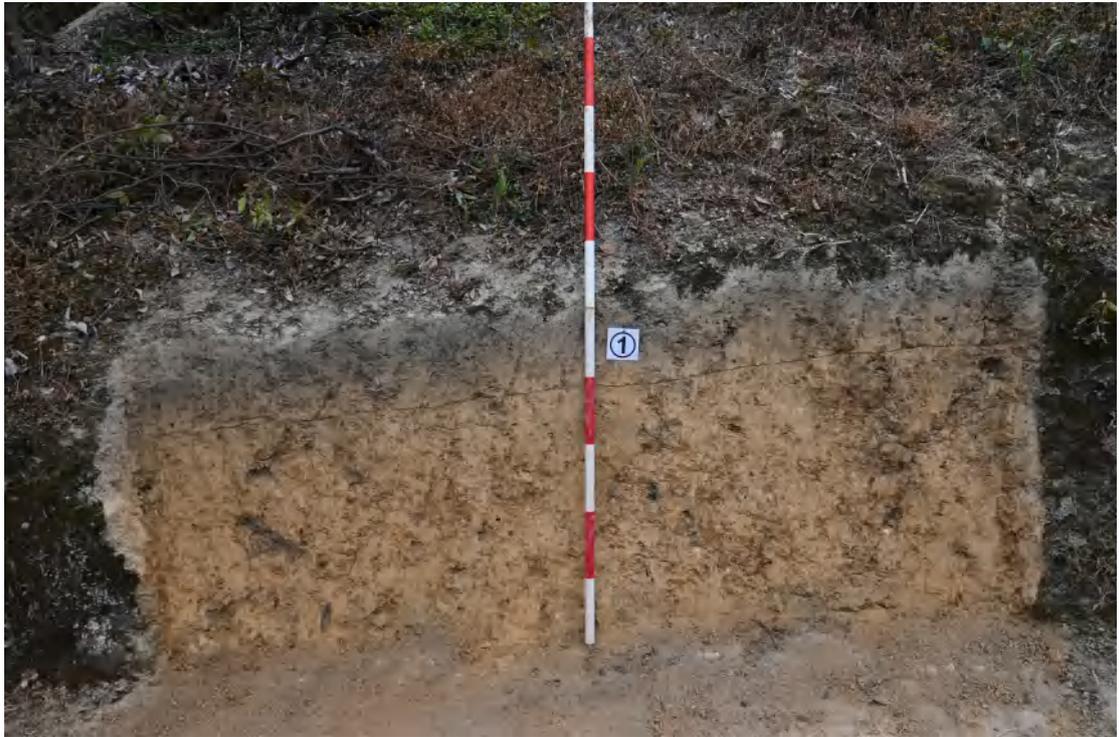
图 39 DM4 调整后全景照

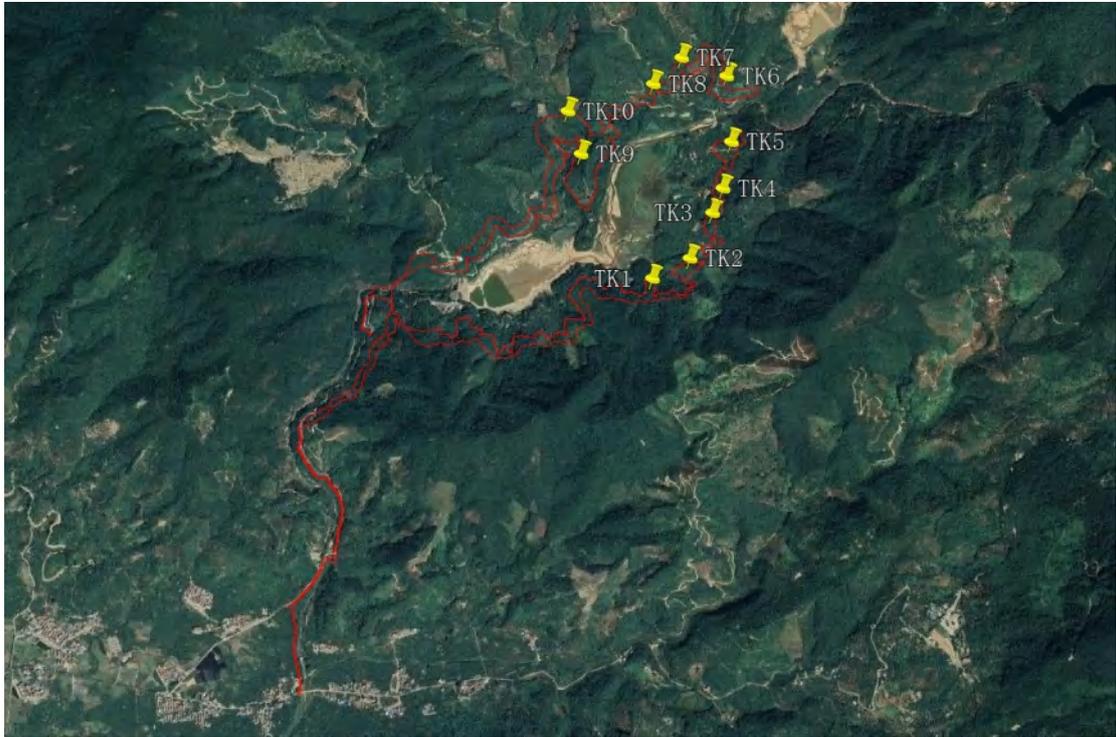
为进一步了解并掌握该项目用地内地层堆积情况，我们在地块内进行了试探。提取 10 个标准型探孔，编号为 TK1-TK10，具体情况如下：

图 40 标准型探孔位置分布图（黄色标记点）

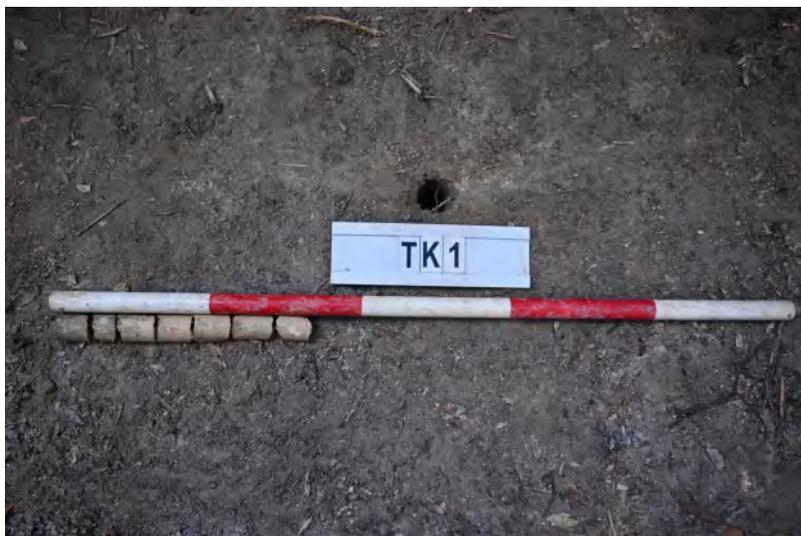
TK1: 位于地块内东部山岗中部,探孔中心坐标为:N23° 38' 31.16" ,E113° 44' 39.50" 。地层堆积情况如下:

①层: 表土层,距地表深 0-0.1 米,厚 0.1 米,为灰褐色黏土,土质疏松,内含砂砾、植物根系等。以下为黄褐色黏土,土质致密、纯净,系生土。

图 44 TK1 土样 (一米标杆,土样由左往右)

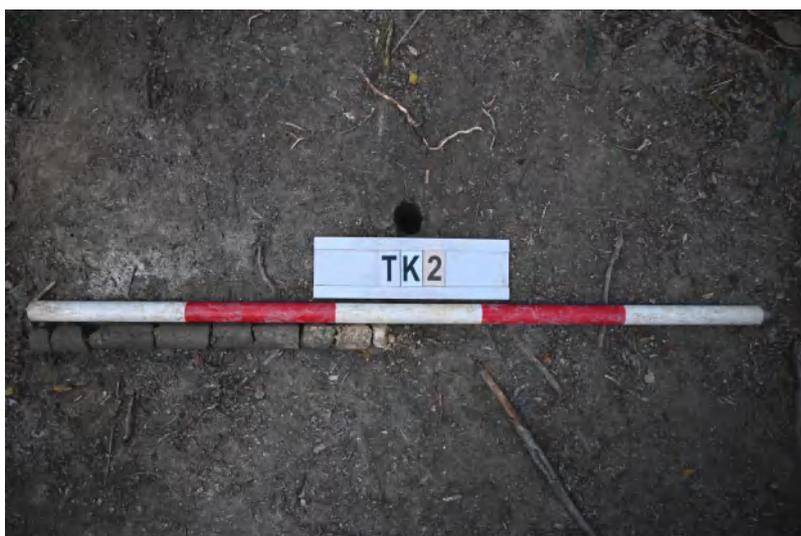
TK2: 位于地块内东部山岗中北部,探孔中心坐标为:N23° 38' 34.41" ,E113° 44' 45.68" 。地层堆积情况如下:

①层: 表土层,距地表深 0-0.4 米,厚 0.4 米,为灰褐色黏土,土质疏松,内含砂砾、植物根系等。以下为黄褐色风化土,土质致密、纯净,系生土。

图 45 TK2 土样 (一米标杆,土样由左往右)

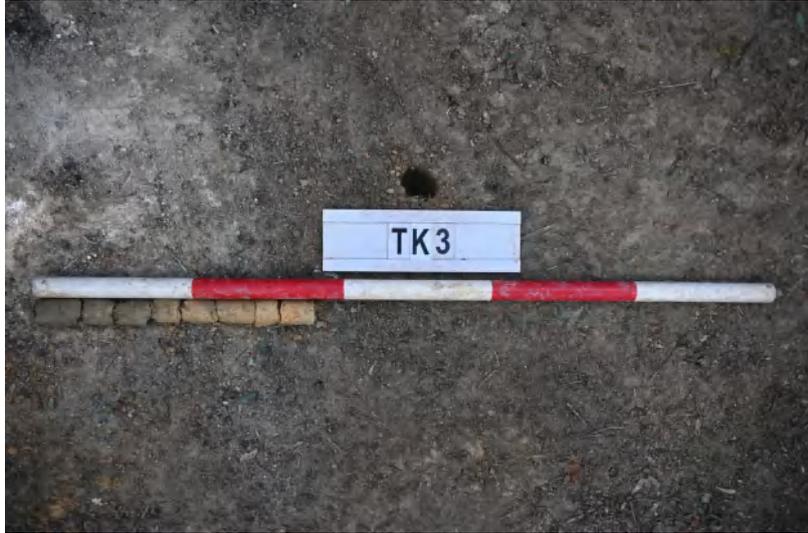
TK3: 位于地块内东部山岗中北部，探孔中心坐标为:N23° 38' 41.77" ，E113° 44' 49.43" 。地层堆积情况如下：

①层：表土层，距地表深 0-0.2 米，厚 0.2 米，为灰褐色黏土，土质疏松，内含砂砾、植物根系等。以下为黄褐色黏土，土质致密、纯净，系生土。

图 46 TK3 土样（一米标杆，土样由左往右）

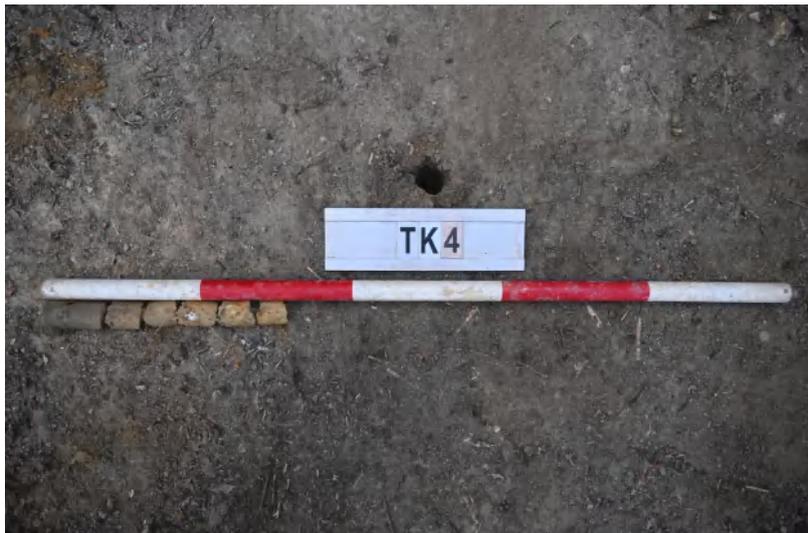
TK4: 位于地块内东部山岗北部，探孔中心坐标为:N23° 38' 45.74" ，E113° 44' 51.02" 。地层堆积情况如下：

①层：表土层，距地表深 0-0.2 米，厚 0.2 米，为灰褐色黏土，土质疏松，内含砂砾、植物根系等。以下为黄褐色黏土，土质致密、纯净，系生土。

图 47 TK4 土样（一米标杆，土样由左往右）

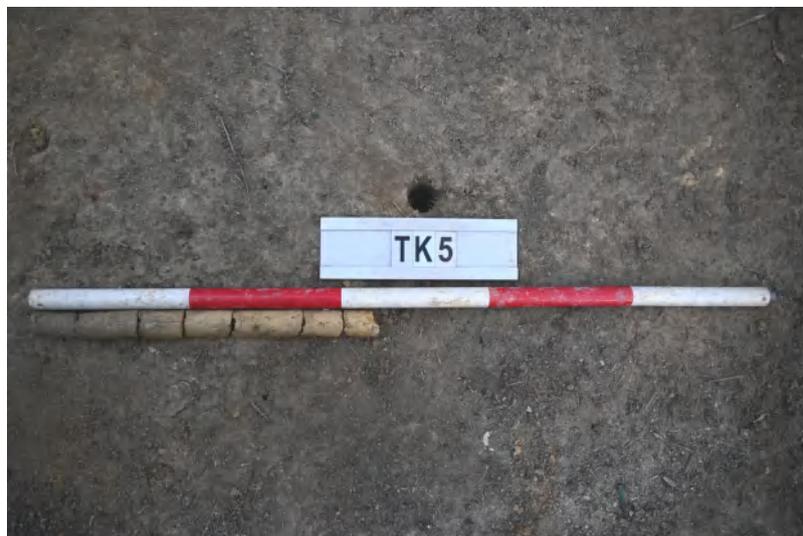
TK5: 位于地块内东部山岗北部,探孔中心坐标为:N23° 38' 53.20" ,E113° 44' 52.47" 。地层堆积情况如下:

①层: 表土层,距地表深 0-0.25 米,厚 0.25 米,为灰褐色黏土,土质疏松,内含砂砾、植物根系等。以下为黄褐色黏土,土质致密、纯净,系生土。

图 48 TK5 土样 (一米标杆,土样由左往右)

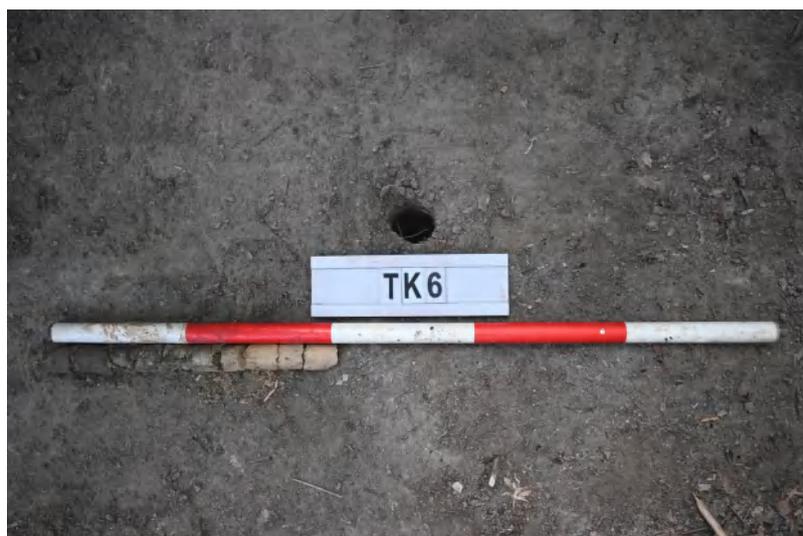
TK6: 位于地块内西部道路东北部,探孔中心坐标为:N23° 39' 3.91" ,E113° 44' 51.70" 。地层堆积情况如下:

①层: 表土层,距地表深 0-0.27 米,厚 0.27 米,为灰褐色黏土,土质疏松,内含砂砾、植物根系等。以下为黄褐色黏土,土质致密、纯净,系生土。

图 49 TK6 土样 (一米标杆,土样由左往右)

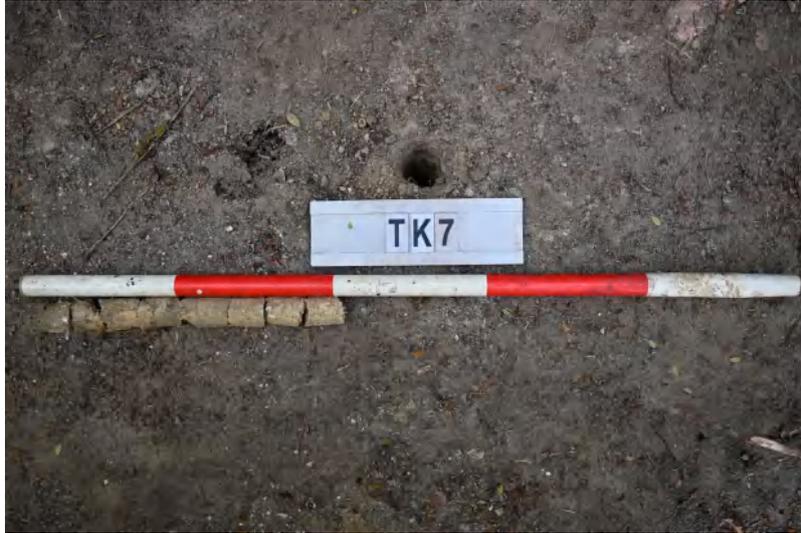
TK7: 位于地块内西部道路东北部,探孔中心坐标为:N23° 39' 6.83" ,E113° 44' 44.21" 。地层堆积情况如下:

①层: 表土层, 距地表深 0-0.2 米, 厚 0.2 米, 为灰褐色黏土, 土质疏松, 内含砂砾、植物根系等。以下为黄褐色风化土, 土质致密、纯净, 系生土。

图 50 TK7 土样 (一米标杆, 土样由左往右)

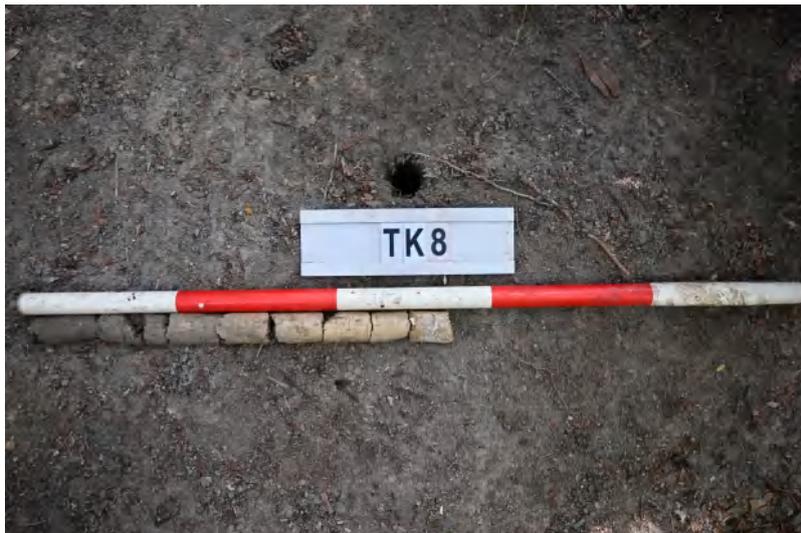
TK8: 位于地块内西部道路东北部,探孔中心坐标为:N23° 39' 2.62" ,E113° 44' 39.62" 。地层堆积情况如下:

①层: 表土层, 距地表深 0-0.3 米, 厚 0.3 米, 为灰褐色黏土, 土质疏松, 内含砂砾、植物根系等。以下为黄褐色黏土, 土质致密、纯净, 系生土。

图 51 TK8 土样 (一米标杆, 土样由左往右)

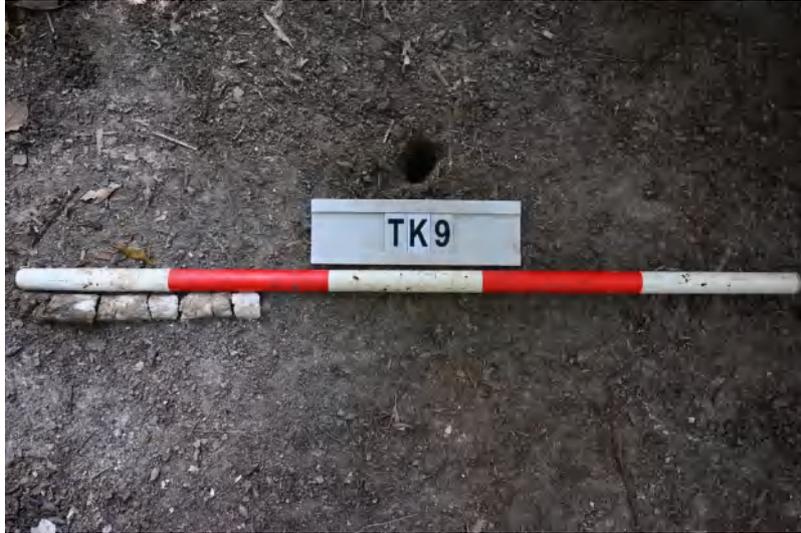
TK9: 位于地块内西部道路东北部，探孔中心坐标为:N23° 38' 51.33" ， E113° 44' 27.68" 。地层堆积情况如下：

①层：表土层，距地表深 0-0.1 米，厚 0.1 米，为灰褐色黏土，土质疏松，内含砂砾、植物根系等。以下为黄褐色风化土，土质致密、纯净，系生土。

图 52 TK9 土样（一米标杆，土样由左往右）

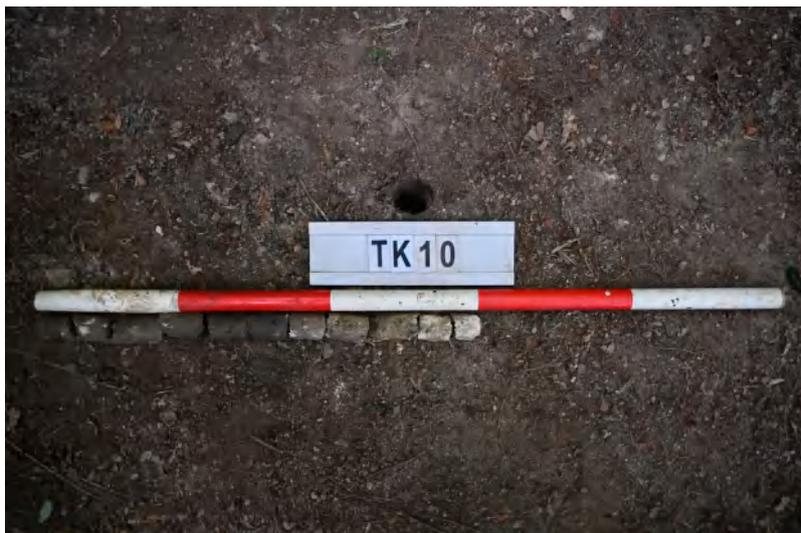
TK10: 位于地块内西部道路东北部，探孔中心坐标为:N23° 38' 58.27" ， E113° 44' 25.51" 。地层堆积情况如下：

①层：表土层，距地表深 0-0.5 米，厚 0.5 米，为灰褐色黏土，土质疏松，内含砂砾、植物根系等。以下为黄褐色风化土，土质致密、纯净，系生土。

图 53 TK10 土样（一米标杆，土样由左往右）
