# 黄埔军校纪念中学周边市政道路工程 考古调查工作报告

广州市文物考古研究院

二〇二四年十一月

**项目名称：**黄埔军校纪念中学周边市政道路工程

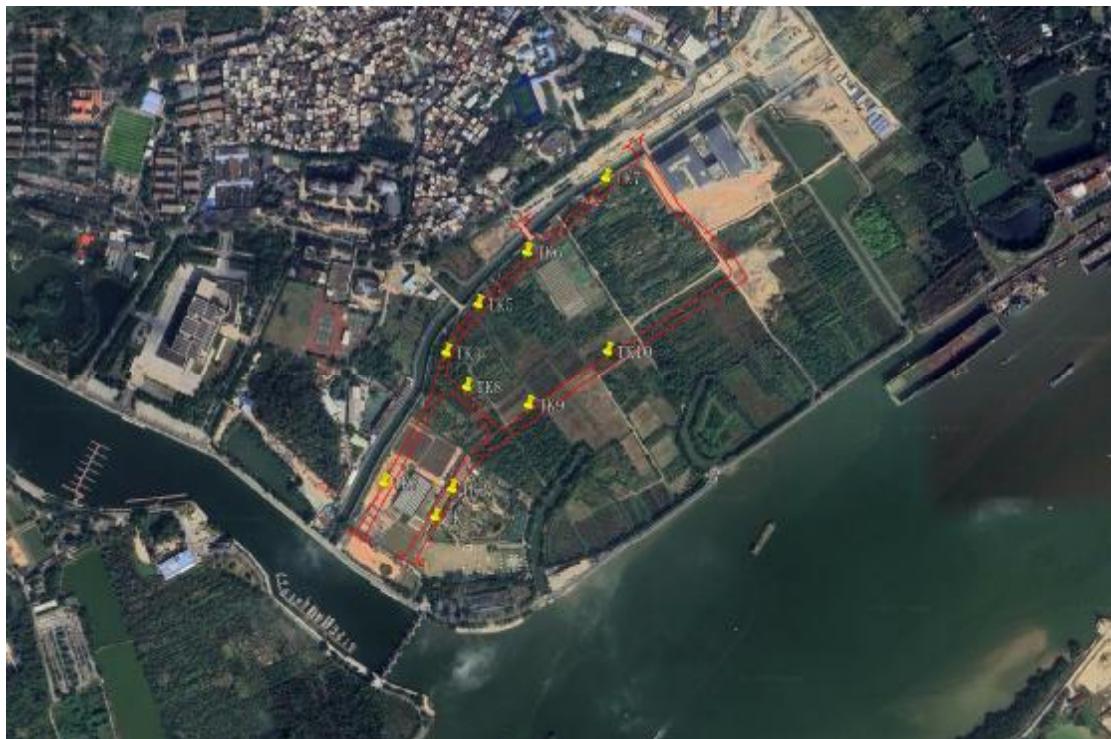
为进一步了解并掌握该项目工程内地层堆积情况，我们在工程范围内进行了试探。提取 10 个标准型探孔，编号为 TK1-TK10，具体情况如下：

图 26 标准型探孔位置分布图（黄色标记点）

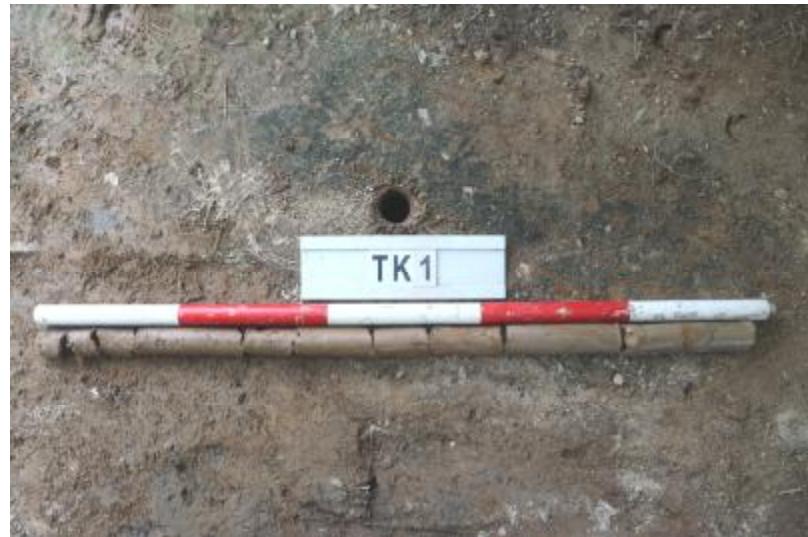
**TK1:** 位于地块内西南部横二路, 探孔中心坐标为:N23° 4' 17.27", E113° 25' 8.33"。地层堆积情况如下:

①层: 垫土层, 距地表深0-0.37米, 厚0.37米, 为灰褐色黏土, 土质较疏松, 内含植物根系、建筑垃圾等。以下为红褐色黏土, 土质致密、纯净, 系生土。

图 30 TK1 土样 (一米标杆, 土样由左往右)

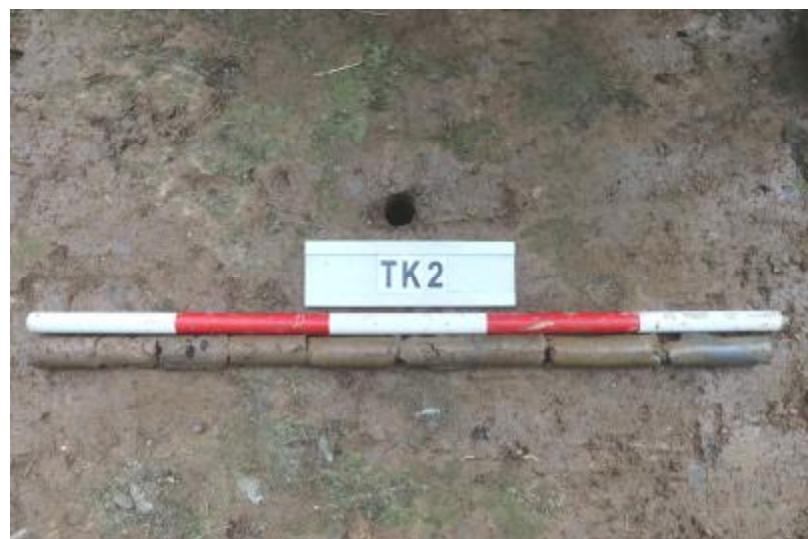
**TK2:** 位于地块内西南部横二路, 探孔中心坐标为:N23° 4' 18.86", E113° 25' 9.39"。地层堆积情况如下:

①层: 垫土层, 距地表深0-0.83米, 厚0.83米, 为灰褐色黏土, 土质较疏松, 内含植物根系、建筑垃圾等。

②层: 淤积层, 距地表深0.83-0.98米, 厚0.15米, 为灰黑色淤泥, 土质较疏松, 内含石子等。以下渗水严重, 无法提取土样。

图 31 TK2 土样 (一米标杆, 土样由左往右)

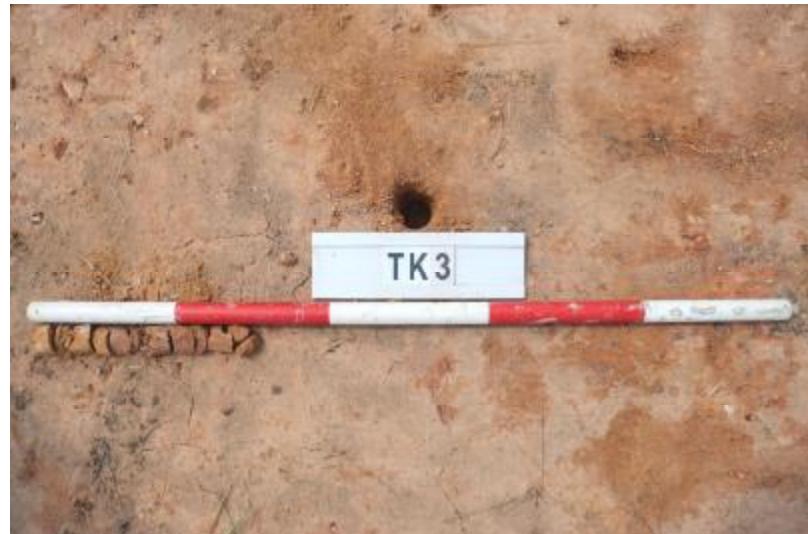
**TK3:** 位于地块内西南部横一路, 探孔中心坐标为:N23° 4' 19.23", E113° 25' 5.17"。地层堆积情况如下:

①层: 垫土层, 距地表深0-0.1米, 厚0.1米, 为灰褐色黏土, 土质较疏松, 内含植物根系、建筑垃圾等。以下为红褐色风化土, 土质致密、纯净, 系生土。

图 32 TK3 土样 (一米标杆, 土样由左往右)

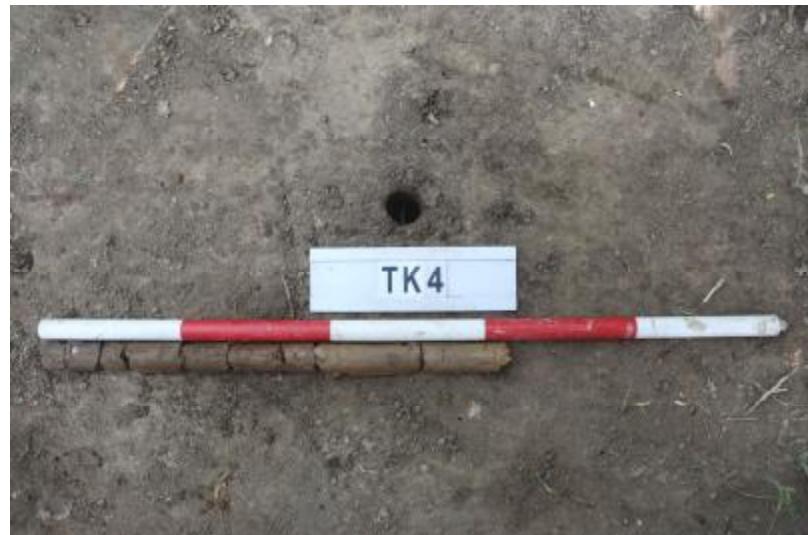
**TK4:** 位于地块内中部横一路, 探孔中心坐标为:N23° 4' 26.66", E113° 25' 9.05"。地层堆积情况如下:

①层: 垫土层, 距地表深0-0.38米, 厚0.38米, 为灰褐色黏土, 土质较疏松, 内含植物根系、建筑垃圾等。以下为红褐色黏土, 土质致密、纯净, 系生土。

图 33 TK4 土样 (一米标杆, 土样由左往右)

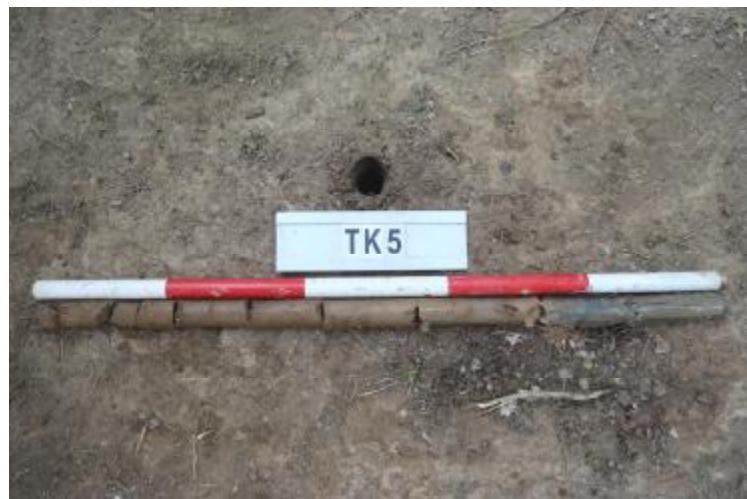
**TK5:** 位于地块内中部横一路, 探孔中心坐标为:N23° 4' 29.38", E113° 25' 11.00"。地层堆积情况如下:

①层: 垫土层, 距地表深0-0.73米, 厚0.73米, 为灰褐色黏土, 土质较疏松, 内含植物根系、建筑垃圾等。

②层: 淤积层, 距地表深0.73-1米, 厚0.27米, 为灰黑色淤泥, 土质较疏松, 内含石子等。以下渗水严重, 无法提取土样。

图 34 TK5 土样 (一米标杆, 土样由左往右)

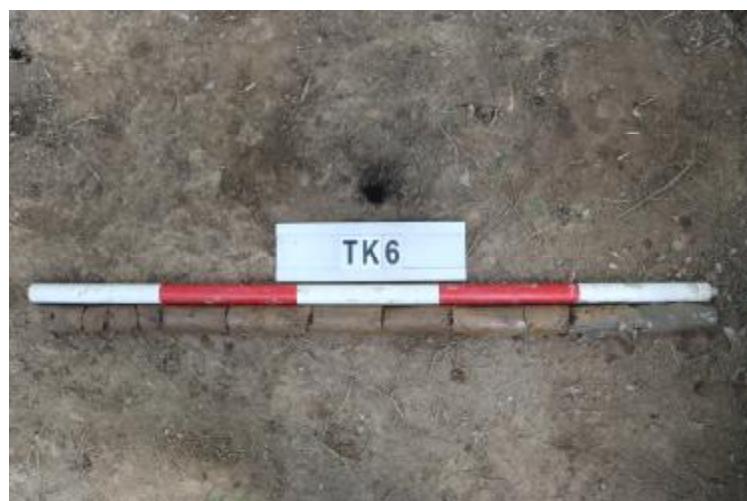
**TK6:** 位于地块内东南部横一路, 探孔中心坐标为:N23° 4' 32.32", E113° 25' 14.02"。地层堆积情况如下:

①层: 垫土层, 距地表深0-0.8米, 厚0.8米, 为灰褐色黏土, 土质较疏松, 内含植物根系、建筑垃圾等。

②层: 淤积层, 距地表深0.8-1米, 厚0.2米, 为灰黑色淤泥, 土质较疏松, 内含石子等。以下渗水严重, 无法提取土样。

图 35 TK6 土样 (一米标杆, 土样由左往右)

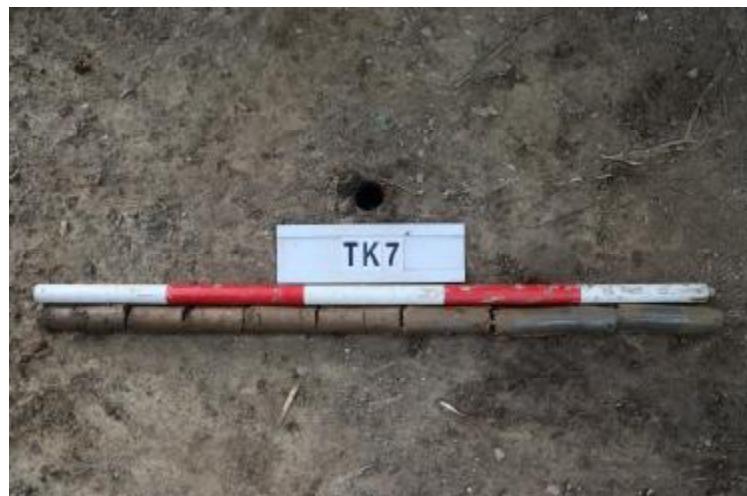
**TK7:** 位于地块内东南部横一路, 探孔中心坐标为:N23° 4' 36.53", E113° 25' 18.90"。地层堆积情况如下:

①层: 垫土层, 距地表深0-0.7米, 厚0.7米, 为灰褐色黏土, 土质较疏松, 内含植物根系、建筑垃圾等。

②层: 淤积层, 距地表深0.7-1米, 厚0.3米, 为灰黑色淤泥, 土质较疏松, 内含石子等。以下渗水严重, 无法提取土样。

图 36 TK7 土样 (一米标杆, 土样由左往右)

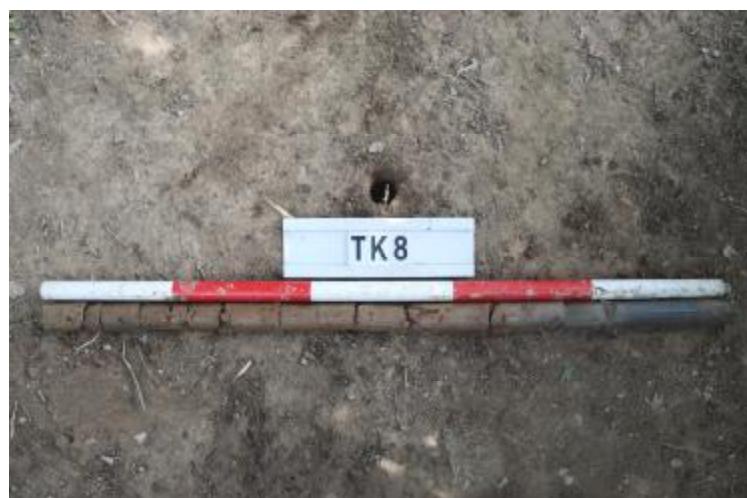
**TK8:** 位于地块内中部纵二路, 探孔中心坐标为:N23° 4' 24.64", E113° 25' 10.34"。地层堆积情况如下:

①层: 垫土层, 距地表深0-0.7米, 厚0.7米, 为灰褐色黏土, 土质较疏松, 内含植物根系、建筑垃圾等。

②层: 淤积层, 距地表深0.7-1米, 厚0.3米, 为灰黑色淤泥, 土质较疏松, 内含石子等。以下渗水严重, 无法提取土样。

图 37 TK8 土样 (一米标杆, 土样由左往右)

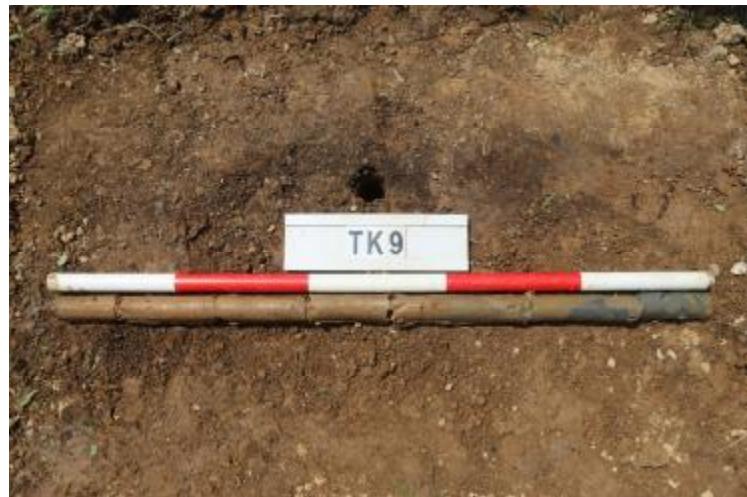
**TK9:** 位于地块内中部横二路, 探孔中心坐标为:N23° 4' 23.62", E113° 25' 14.13"。地层堆积情况如下:

①层: 垫土层, 距地表深0-0.8米, 厚0.8米, 为灰褐色黏土, 土质较疏松, 内含植物根系、建筑垃圾等。

②层: 淤积层, 距地表深0.8-1米, 厚0.2米, 为灰黑色淤泥, 土质较疏松, 内含石子等。以下渗水严重, 无法提取土样。

图 38 TK9 土样 (一米标杆, 土样由左往右)

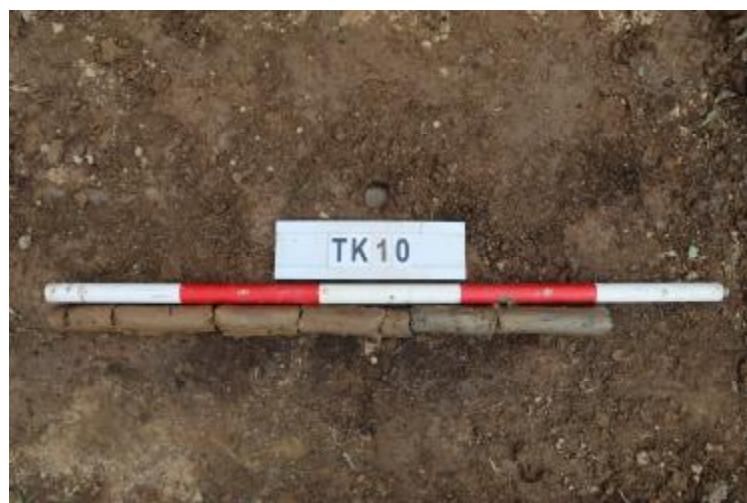
**TK10:** 位于地块内东南部, 探孔中心坐标为:N23° 4' 26.71", E113° 25' 19.02"。地层堆积情况如下:

①层: 垫土层, 距地表深0-0.53米, 厚0.53米, 为灰褐色黏土, 土质较疏松, 内含植物根系、建筑垃圾等。

②层: 淤积层, 距地表深0.53-1米, 厚0.47米, 为灰黑色淤泥, 土质较疏松, 内含石子等。以下渗水严重, 无法提取土样。

图 39 TK10 土样 (一米标杆, 土样由左往右)
