# 黄埔区长江路（南段）市政道路工程 考古调查工作报告

广州市文物考古研究院

二〇二四年十一月

**项目名称：**黄埔区长江路（南段）市政道路工程

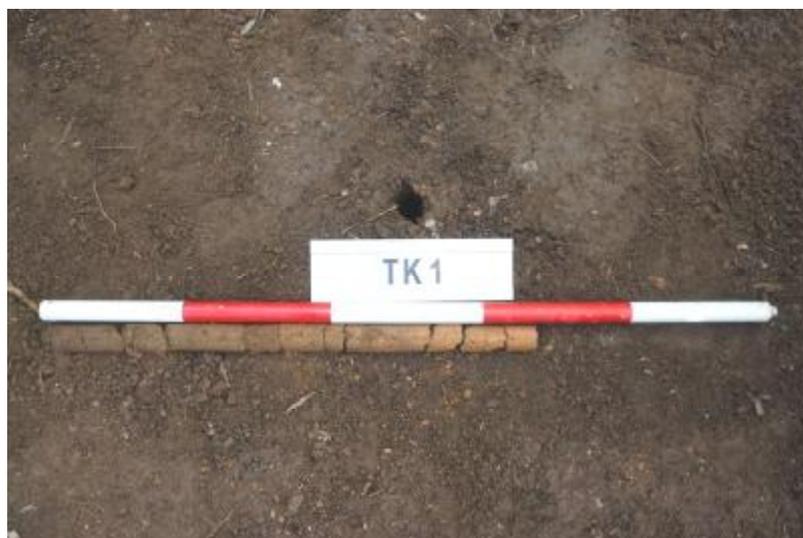
图 28 TK1 土样 (一米标杆, 土样由左往右)

**TK1:** 位于地块内中北部山岗,探孔中心坐标为: $N23^{\circ} 4' 7.44''$ ,  $E113^{\circ} 24' 37.45''$ 。地层堆积情况如下:

①层: 垫土层,距地表深 0-0.5 米,厚 0.5 米,为灰褐色黏土,土质较疏松,内含植物根系、建筑垃圾等。以下为黄褐色黏土,土质致密、纯净,系生土。

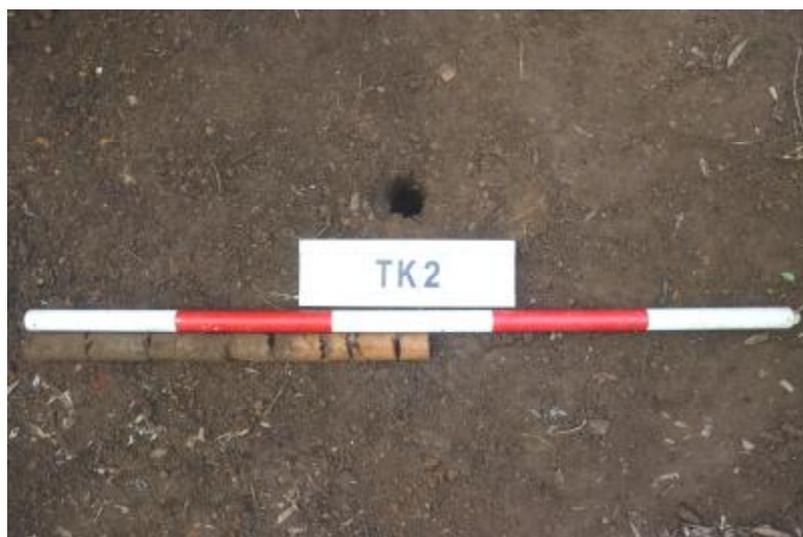
图 29 TK2 土样 (一米标杆, 土样由左往右)

**TK2:** 位于地块内中北部山岗,探孔中心坐标为: $N23^{\circ} 4' 6.96''$ ,  $E113^{\circ} 24' 37.46''$ 。地层堆积情况如下:

①层: 垫土层,距地表深 0-0.4 米,厚 0.4 米,为灰褐色黏土,土质较疏松,内含植物根系、建筑垃圾等。以下为黄褐色黏土,土质致密、纯净,系生土。

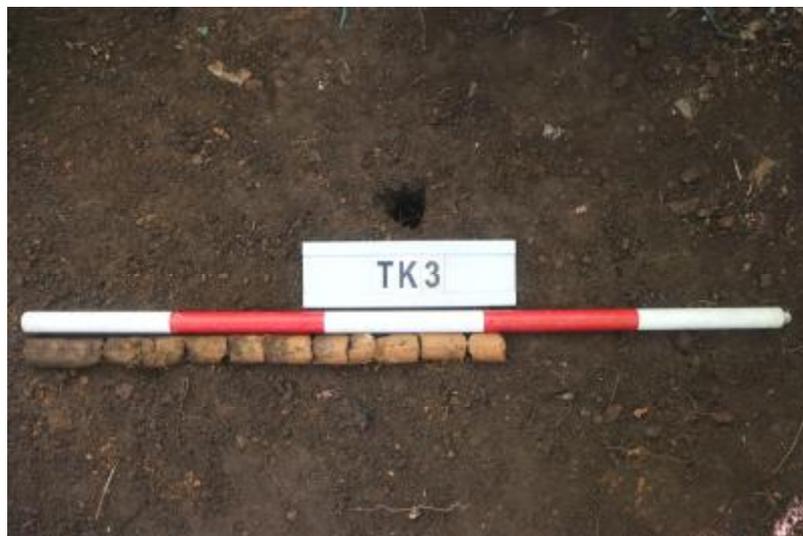
图 30 TK3 土样 (一米标杆, 土样由左往右)

**TK3:** 位于地块内中北部山岗,探孔中心坐标为:N23° 4' 6.36" ,E113° 24' 37.43" 。地层堆积情况如下:

①层: 垫土层,距地表深 0-0.4 米,厚 0.4 米,为灰褐色黏土,土质较疏松,内含植物根系、建筑垃圾等。以下为黄褐色黏土,土质致密、纯净,系生土。

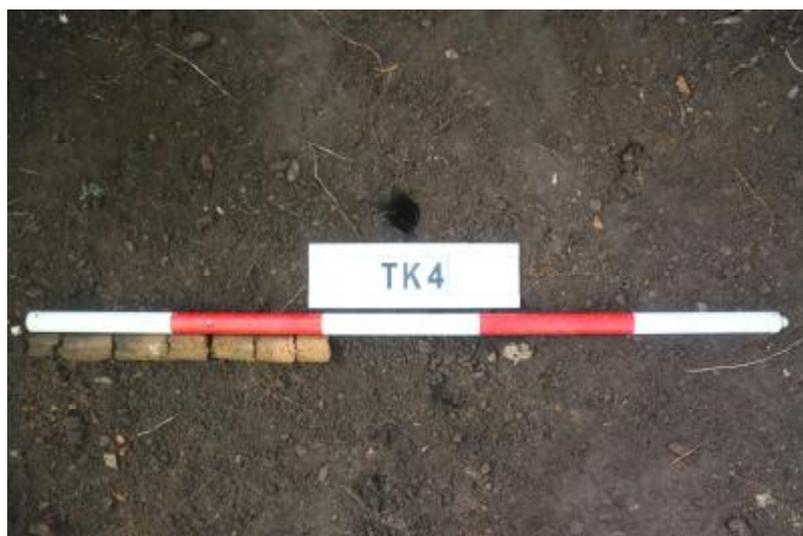
图 31 TK4 土样 (一米标杆, 土样由左往右)

**TK4:** 位于地块内中部山岗,探孔中心坐标为:N23° 4' 5.78" ,E113° 24' 37.30" 。地层堆积情况如下:

①层: 垫土层,距地表深 0-0.35 米,厚 0.35 米,为黄褐色黏土,土质较疏松,内含植物根系、建筑垃圾等。以下为黄褐色黏土,土质致密、纯净,系生土。

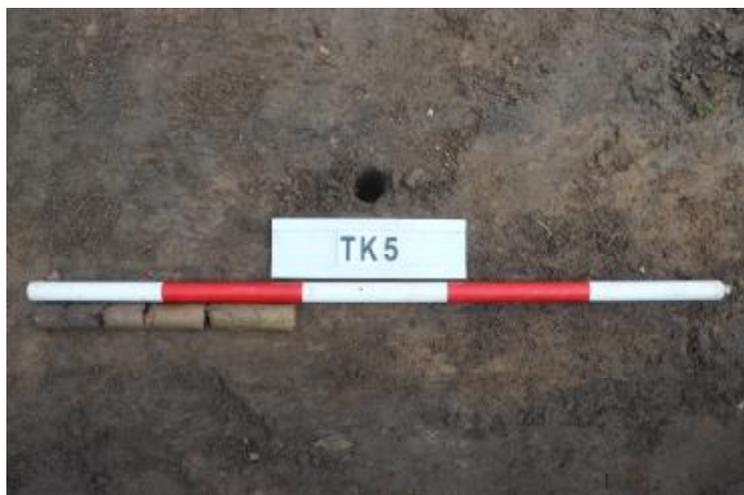
图 32 TK5 土样 (一米标杆,土样由左往右)

**TK5:** 位于地块内中南部山岗,探孔中心坐标为:N23° 4' 4.15" ,E113° 24' 37.26" 。地层堆积情况如下:

①层: 垫土层,距地表深 0-0.35 米,厚 0.35 米,为灰褐色黏土,土质较疏松,内含植物根系、建筑垃圾等。以下为黄褐色黏土,土质致密、纯净,系生土。

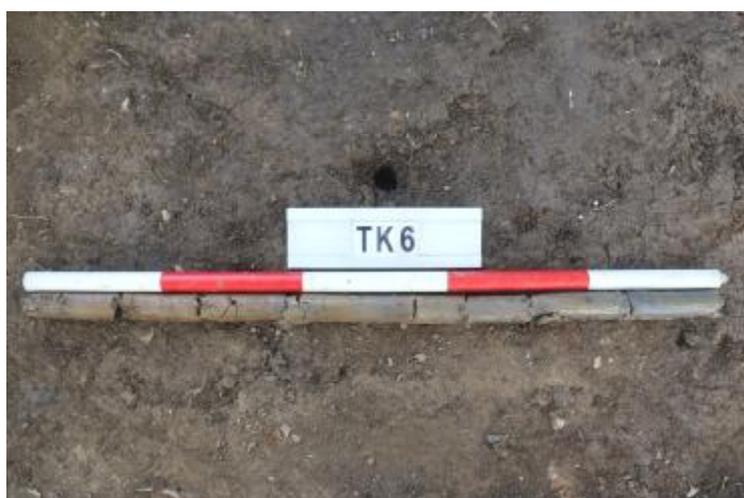
图 33 TK6 土样 (一米标杆,土样由左往右)

**TK6:** 位于地块内中南部平地,探孔中心坐标为:N23° 4' 3.66" ,E113° 24' 37.42" 。地层堆积情况如下:

①层: 垫土层,距地表深 0-0.85 米,厚 0.85 米,为灰褐色黏土,土质较疏松,内含植物根系、建筑垃圾等。

②层: 淤积层,距地表深 0.85-1 米,厚 0.15 米,为灰黑色淤泥,土质较疏松,内含石子等。以下渗水严重,无法提取土样。

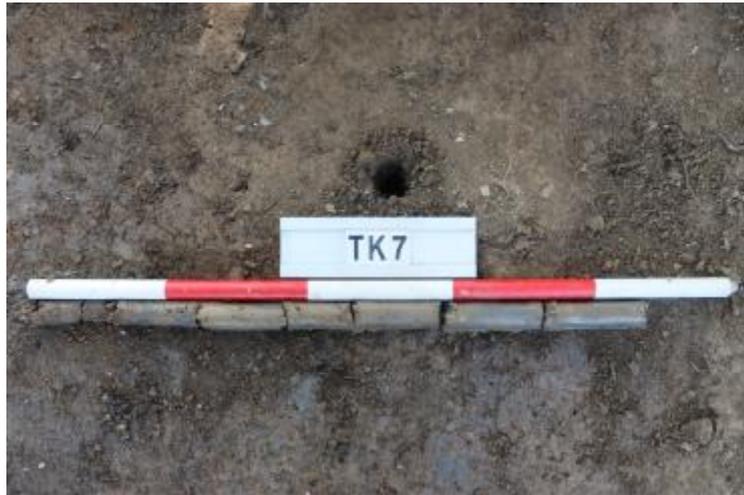
图 34 TK7 土样 (一米标杆, 土样由左往右)

**TK7:** 位于地块内中南部平地, 探孔中心坐标为:  $N23^{\circ} 4' 2.29''$ ,  $E113^{\circ} 24' 38.23''$ 。地层堆积情况如下:

①层: 垫土层, 距地表深 0-0.6 米, 厚 0.6 米, 为灰褐色黏土, 土质较疏松, 内含植物根系、建筑垃圾等。

②层: 淤积层, 距地表深 0.6-0.9 米, 厚 0.3 米, 为灰黑色淤泥, 土质较疏松, 内含石子等。以下渗水严重, 无法提取土样。

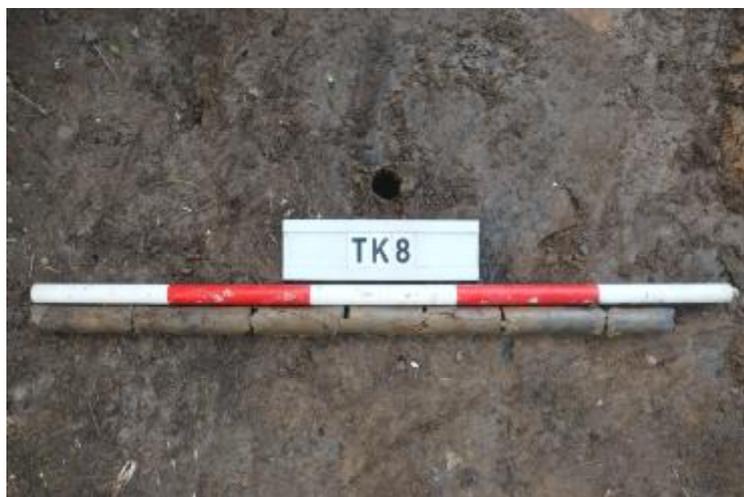
图 35 TK8 土样 (一米标杆, 土样由左往右)

**TK8:** 位于地块内中南部, 探孔中心坐标为:  $N23^{\circ} 4' 1.64''$ ,  $E113^{\circ} 24' 38.38''$ 。地层堆积情况如下:

①层: 垫土层, 距地表深 0-0.75 米, 厚 0.75 米, 为灰褐色黏土, 土质较疏松, 内含植物根系、建筑垃圾等。

②层: 淤积层, 距地表深 0.75-0.9 米, 厚 0.15 米, 为灰黑色淤泥, 土质较疏松, 内含石子等。以下渗水严重, 无法提取土样。

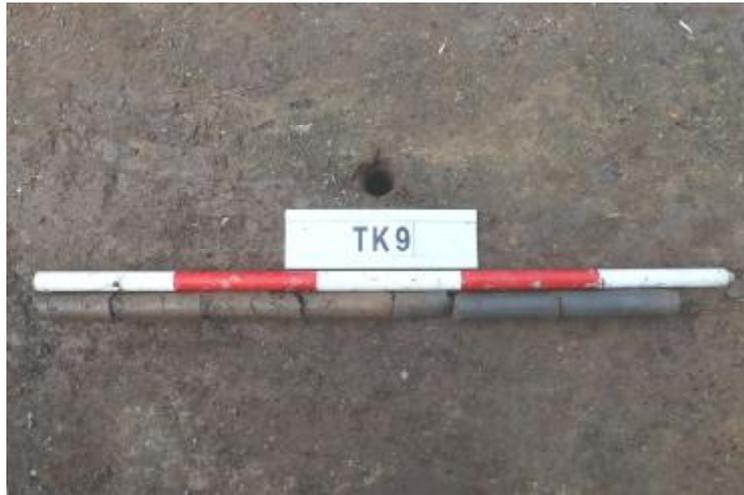
图 36 TK9 土样 (一米标杆, 土样由左往右)

**TK9:** 位于地块内南部，探孔中心坐标为:N23° 4' 0.98" ， E113° 24' 38.56" 。地层堆积情况如下:

①层: 垫土层, 距地表深 0-0.5 米, 厚 0.5 米, 为灰褐色黏土, 土质较疏松, 内含植物根系、建筑垃圾等。

②层: 淤积层, 距地表深 0.5-0.9 米, 厚 0.4 米, 为灰黑色淤泥, 土质较疏松, 内含石子等。以下渗水严重, 无法提取土样。

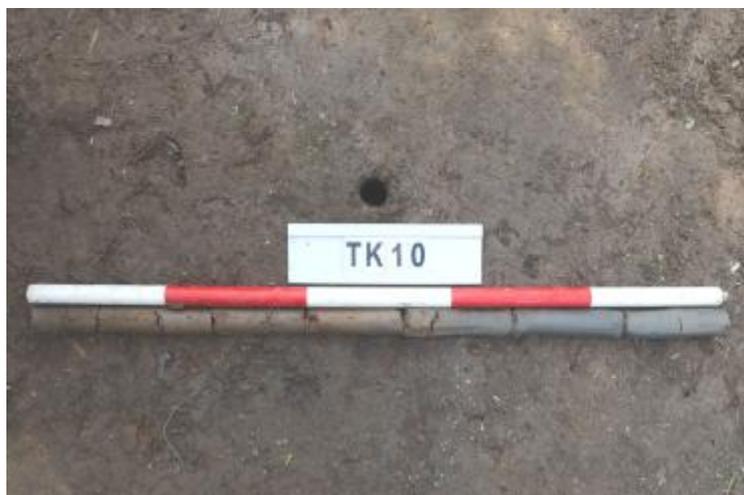
图 37 TK10 土样 (一米标杆, 土样由左往右)

**TK10:** 位于地块内南部，探孔中心坐标为:N23° 4' 0.11" ， E113° 24' 38.91" 。地层堆积情况如下:

①层: 垫土层, 距地表深 0-0.6 米, 厚 0.6 米, 为灰褐色黏土, 土质较疏松, 内含植物根系、建筑垃圾等。

②层: 淤积层, 距地表深 0.6-1 米, 厚 0.4 米, 为灰黑色淤泥, 土质较疏松, 内含石子等。以下渗水严重, 无法提取土样。
