田野档案编号：GZKG-2024-249 (DC)

番禺区石碁镇海傍村地块 考古调查工作报告

广州市文物考古研究院

二〇二四年十二月

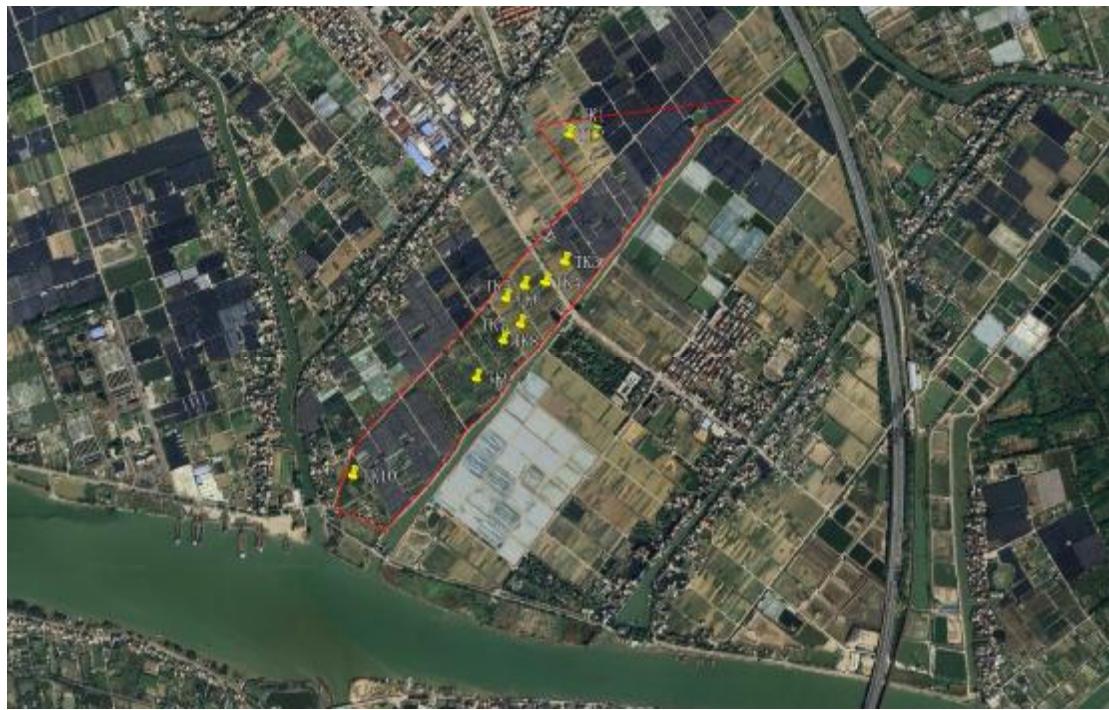
图 31 试探探孔位置分布图（黄色标记点）

为进一步了解并掌握该地块内地层堆积情况，我们在地块范围内进行了试探。提取 10 个标准型探孔，编号为 TK1-TK10，具体情况如下：

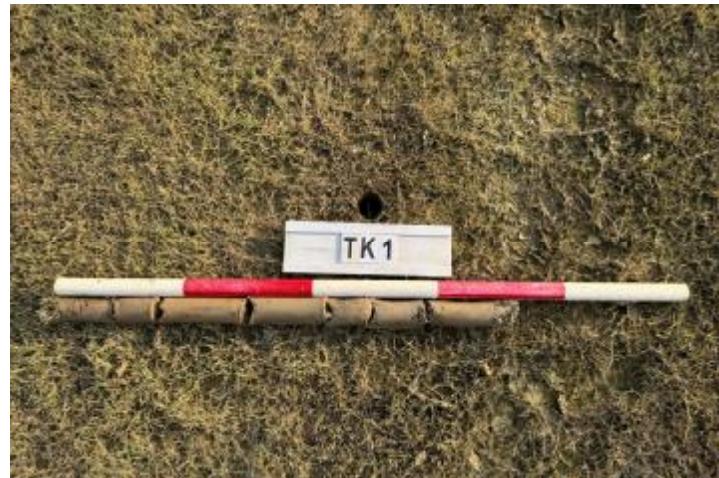
图 35 TK1 土样 (一米标杆, 土样由左往右)

TK1: 位于地块内东北部, 探孔中心坐标为:N22° 55' 46.45'', E113° 28' 6.48''。地层堆积情况如下:

①层: 表土层, 距地表深0-0.7米, 厚0.7米, 为灰褐色黏土, 土质疏松, 内含砂砾、植物根系等。以下渗水严重, 无法提取土样。

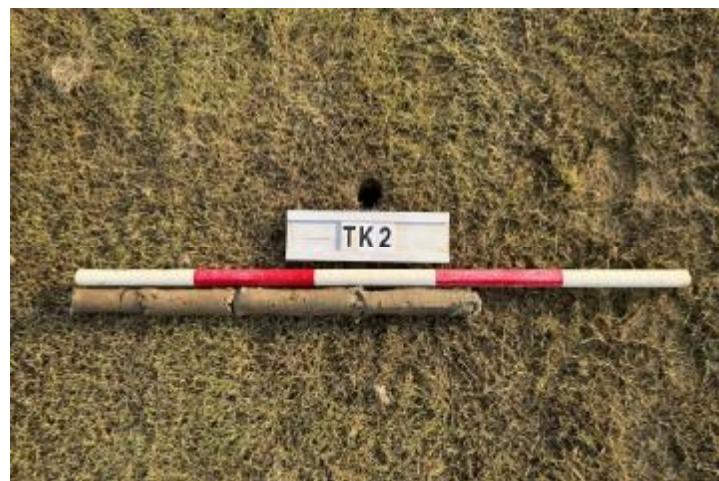
图 36 TK2 土样 (一米标杆, 土样由左往右)

TK2: 位于地块内东北部, 探孔中心坐标为:N22° 55' 46.51'', E113° 28' 3.31''。地层堆积情况如下:

①层: 表土层, 距地表深0-0.65米, 厚0.65米, 为灰褐色黏土, 土质疏松, 内含砂砾、植物根系等。以下渗水严重, 无法提取土样。

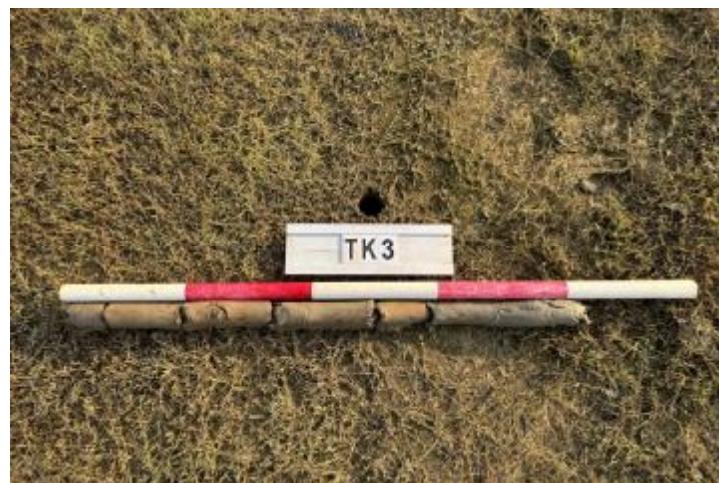
图 37 TK3 土样 (一米标杆, 土样由左往右)

TK3: 位于地块内东北部, 探孔中心坐标为:N22° 55' 32.07", E113° 28' 2.78"。地层堆积情况如下:

- ①层: 表土层, 距地表深0-0.58米, 厚0.58米, 为灰褐色黏土, 土质疏松, 内含砂砾、植物根系等。以下渗水严重, 无法提取土样。
- ②层: 淤积层, 距地表深0.58-0.82米, 厚0.24米, 为灰黑色淤泥, 土质较疏松, 内含石子等。以下渗水严重, 无法提取土样。

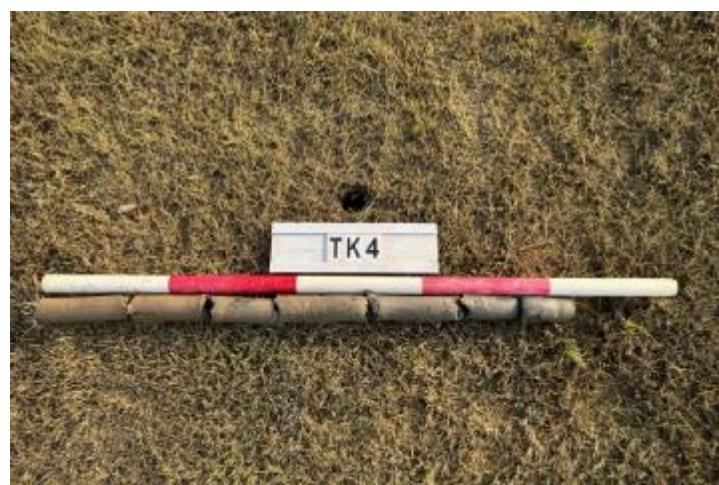
图 38 TK4 土样 (一米标杆, 土样由左往右)

TK4: 位于地块内中部, 探孔中心坐标为:N22° 55' 29.68", E113° 27' 0.34"。地层堆积情况如下:

- ①层: 表土层, 距地表深0-0.37米, 厚0.37米, 为灰褐色黏土, 土质疏松, 内含砂砾、植物根系等。
- ②层: 淤积层, 距地表深0.37-0.84米, 厚0.47米, 为灰黑色淤泥, 土质较疏松, 内含石子等。以下渗水严重, 无法提取土样。

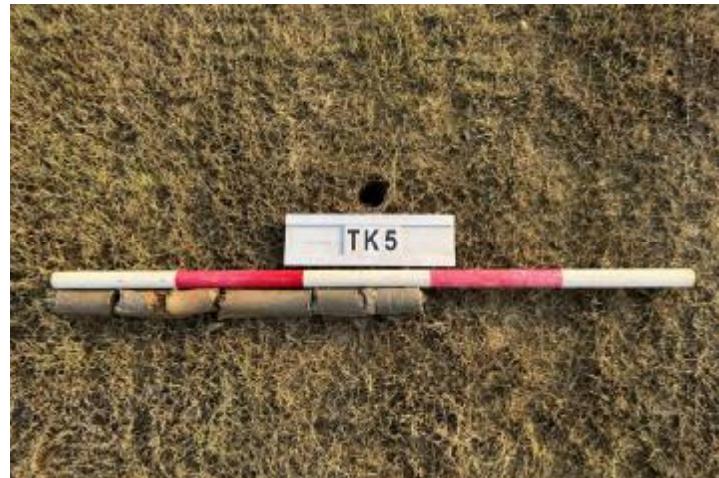
图 47 TK5 土样 (一米标杆, 土样由左往右)

TK5: 位于地块内中部, 探孔中心坐标为:N22° 55' 29.35", E113° 27' 57.73"。地层堆积情况如下:

①层: 表土层, 距地表深0-0.59米, 厚0.59米, 为灰褐色黏土, 土质疏松, 内含砂砾、植物根系等。以下渗水严重, 无法提取土样。

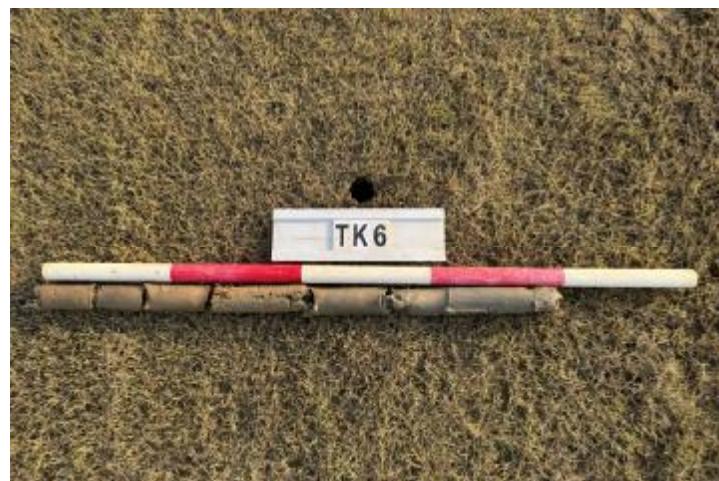
图 48 TK6 土样 (一米标杆, 土样由左往右)

TK6: 位于地块内中部, 探孔中心坐标为:N22° 55' 27.86", E113° 27' 55.46"。地层堆积情况如下:

①层: 表土层, 距地表深0-0.78米, 厚0.78米, 为灰褐色黏土, 土质疏松, 内含砂砾、植物根系等。以下渗水严重, 无法提取土样。

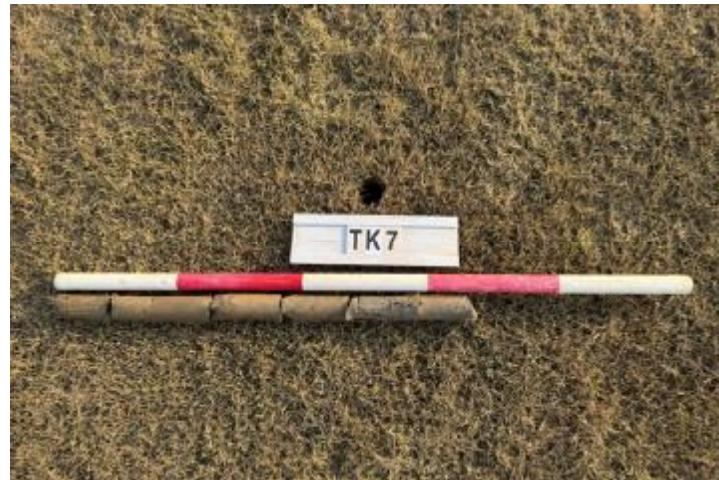
图 49 TK7 土样 (一米标杆, 土样由左往右)

TK7: 位于地块内中部, 探孔中心坐标为:N22° 55' 24.94", E113° 27' 57.27"。地层堆积情况如下:

①层: 表土层, 距地表深0-0.65米, 厚0.65米, 为灰褐色黏土, 土质疏松, 内含砂砾、植物根系等。以下渗水严重, 无法提取土样。

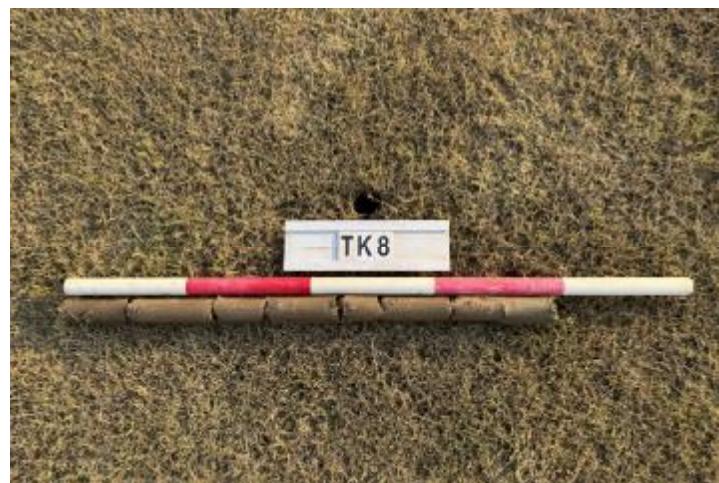
图 50 TK8 土样 (一米标杆, 土样由左往右)

TK8: 位于地块内中部, 探孔中心坐标为:N22° 55' 22.06", E113° 27' 55.09"。地层堆积情况如下:

①层: 表土层, 距地表深0-0.78米, 厚0.78米, 为灰褐色黏土, 土质疏松, 内含砂砾、植物根系等。以下渗水严重, 无法提取土样。

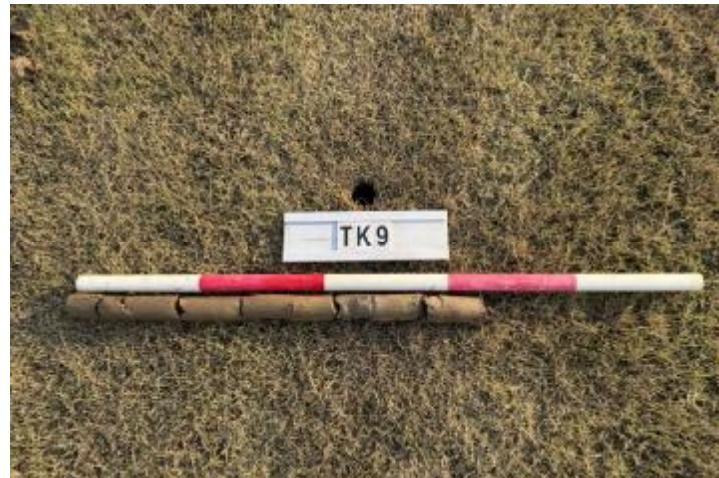
图 51 TK9 土样 (一米标杆, 土样由左往右)

TK9: 位于地块内西南部, 探孔中心坐标为:N22° 55' 18.63'', E113° 27' 51.80''。地层堆积情况如下:

①层: 表土层, 距地表深0-0.65米, 厚0.65米, 为灰褐色黏土, 土质疏松, 内含砂砾、植物根系等。以下渗水严重, 无法提取土样。

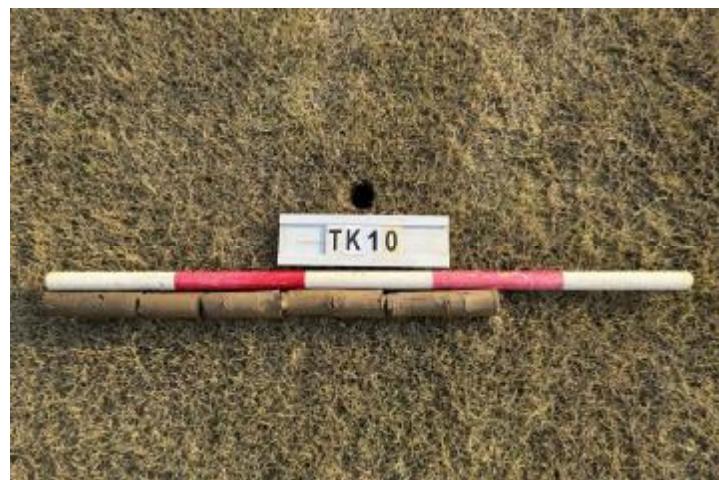
图 52 TK10 土样 (一米标杆, 土样由左往右)

TK10: 位于地块内西南部, 探孔中心坐标为:N22° 55' 7.57'', E113° 27' 36.43''。地层堆积情况如下:

①层: 表土层, 距地表深0-0.7米, 厚0.7米, 为灰褐色黏土, 土质疏松, 内含砂砾、植物根系等。以下渗水严重, 无法提取土样。
