番禺区 BE0103027 番南电力产业园地块
考古调查工作报告

广州市文物考古研究院

二〇二四年十二月

项目名称：番禺區 BE0103027 番禺電力產業園地塊

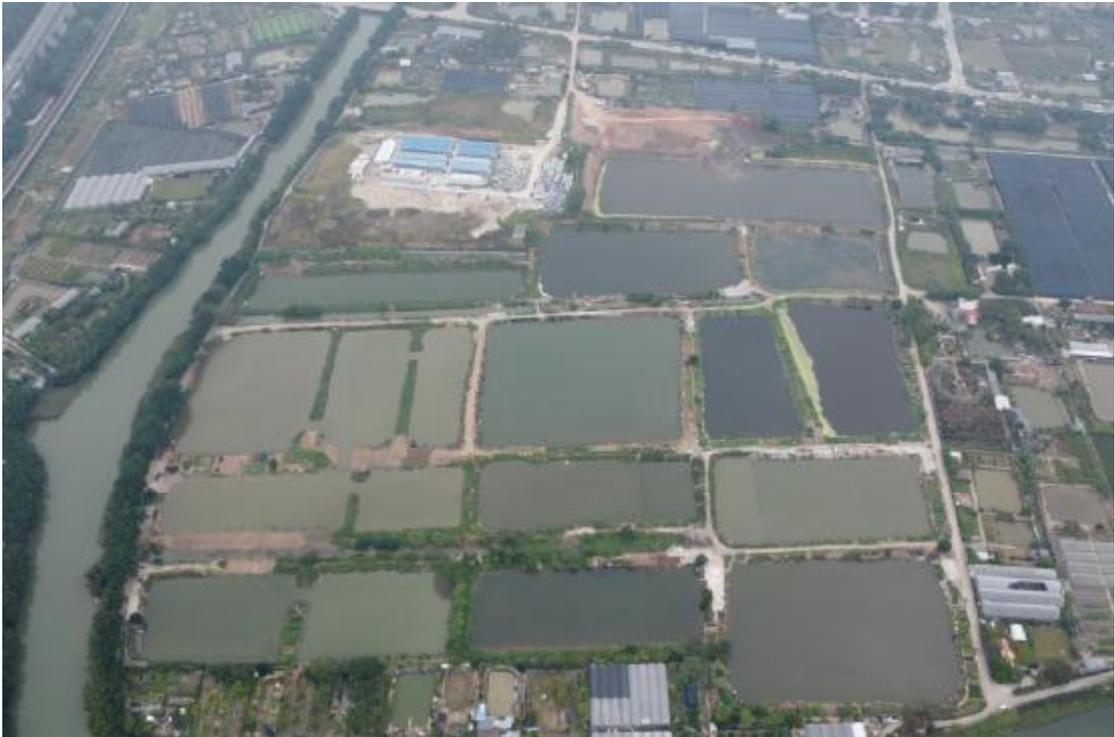
经调查，该地块位于番禺区石楼镇南派村南源街以北，亚运南路以南，广州绕城高速以东，石清公路以西，占地面积 129692 平方米。地块地势平坦，红线范围内大部分区域为池塘，部分区域为菜地，近年来我院在地块附近进行过多次考古工作，均未发现古代文化遗存，地块周边多为农田、菜地、池塘。

图 8 地块内全景（东南-西北）

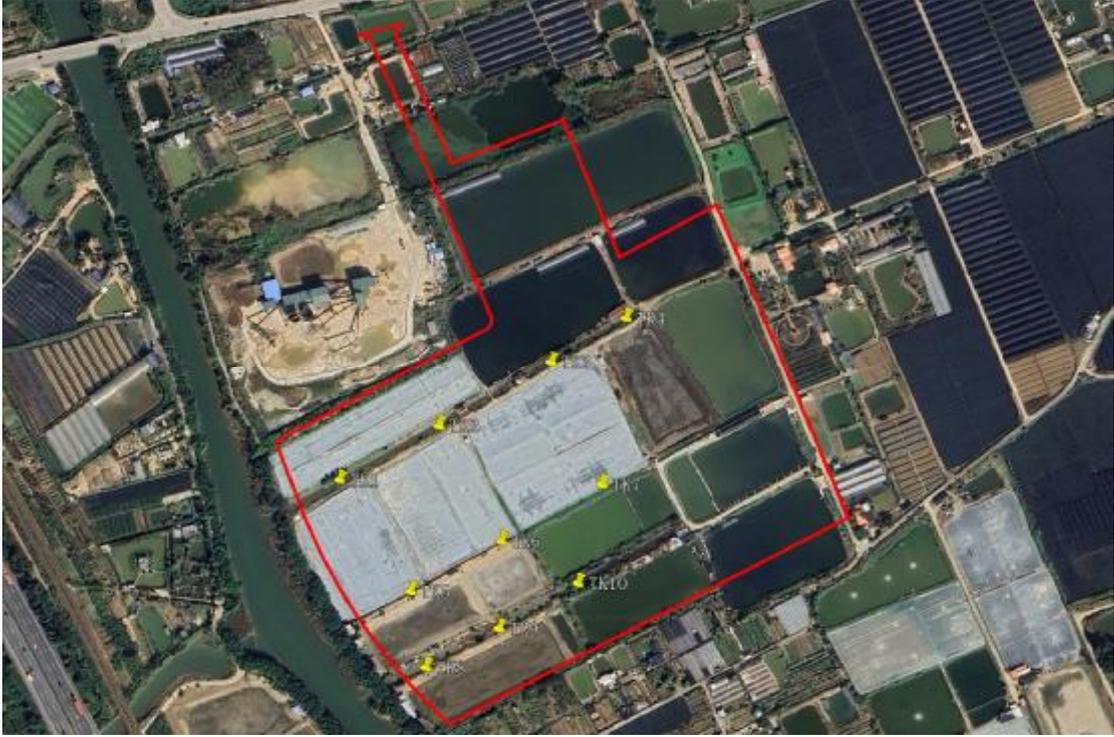
为进一步了解并掌握地块内地层堆积情况，我们在地块内进行了试探。提取 10 个标准型探孔，编号为 TK1-TK10，具体情况如下：

图 25 标准型探孔位置分布图（黄色标记点）

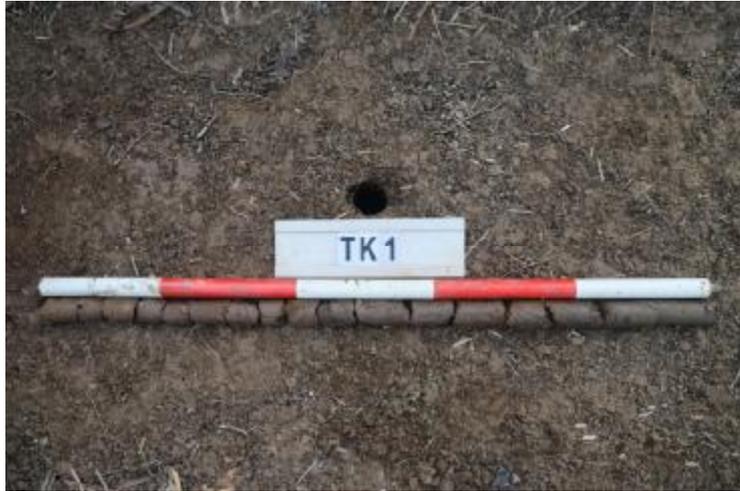
TK1: 位于地块内西南部,探孔中心 GPS 坐标为:N22° 56' 4.87" ,E113° 28' 39.91" 。地层堆积情况如下:

①层: 垫土层, 深 0-1.0 米, 厚 1.0 米, 为灰褐色黏土, 土质较疏松, 内含植物根系、红砖碎块等。以下渗水严重, 无法继续提取土样。

图 29 TK1 土样 (一米标杆, 土样由左往右)

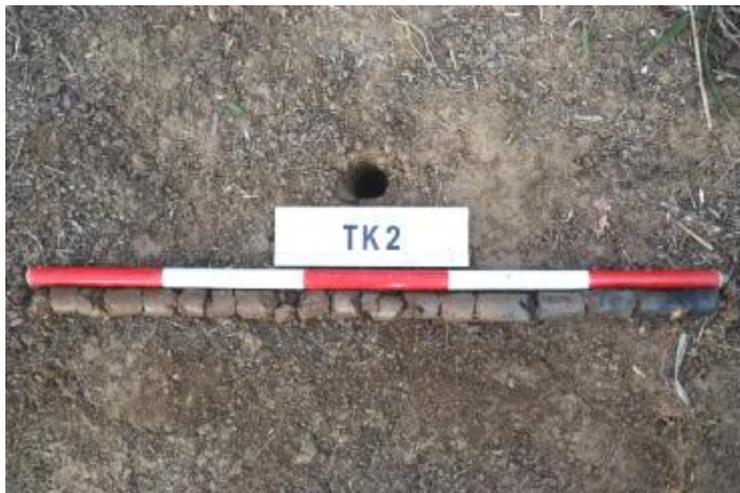
TK2: 位于地块内西南部,探孔中心 GPS 坐标为:N22° 56' 6.37" ,E113° 28' 42.67" 。地层堆积情况如下:

①层: 垫土层, 深 0-0.8 米, 厚 0.8 米, 为灰褐色黏土, 土质较疏松, 内含植物根系、红砖碎块等。

②层: 淤积层, 深 0.8-1.0 米, 厚 0.2 米, 为灰黑色黏土, 土质较疏松, 无明显包含物。以下渗水严重, 无法继续提取土样。

图 30 TK2 土样 (一米标杆, 土样由左往右)

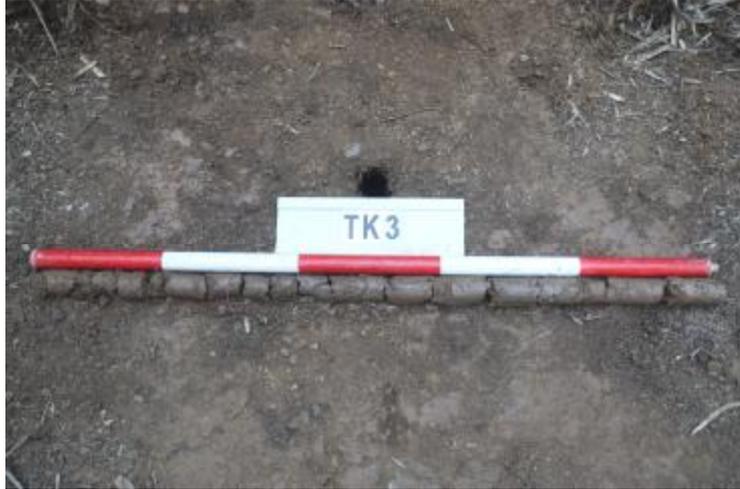
TK3: 位于地块内中部, 探孔中心 GPS 坐标为: $N22^{\circ} 56' 8.18''$, $E113^{\circ} 28' 45.81''$ 。地层堆积情况如下:

①层: 垫土层, 深 0-1.0 米, 厚 1.0 米, 为灰褐色黏土, 土质较疏松, 内含植物根系、红砖碎块等。以下渗水严重, 无法继续提取土样。

图 31 TK3 土样 (一米标杆, 土样由左往右)

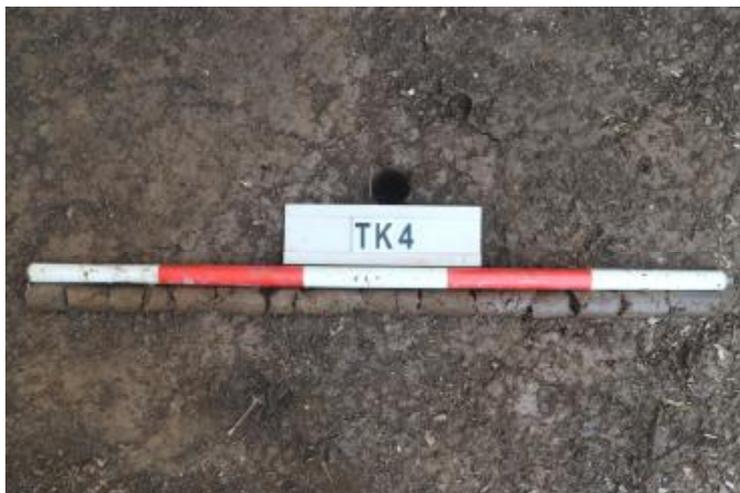
TK4: 位于地块内东北部, 探孔中心 GPS 坐标为: $N22^{\circ} 56' 9.42''$, $E113^{\circ} 28' 47.92''$ 。地层堆积情况如下:

①层: 垫土层, 深 0-1.0 米, 厚 1.0 米, 为灰褐色黏土, 土质较疏松, 内含植物根系、红砖碎块等。以下渗水严重, 无法继续提取土样。

图 32 TK4 土样 (一米标杆, 土样由左往右)

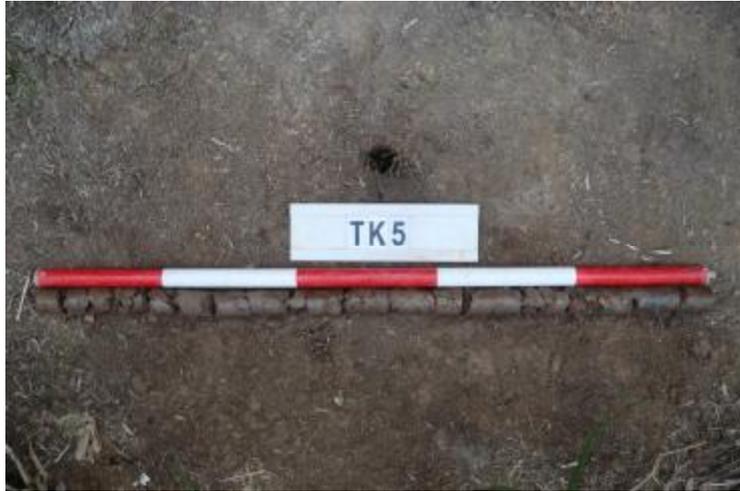
TK5: 位于地块内西南部,探孔中心 GPS 坐标为:N22° 56' 1.75" ,E113° 28' 41.88" 。地层堆积情况如下:

①层: 垫土层, 深 0-1.0 米, 厚 1.0 米, 为灰褐色黏土, 土质较疏松, 内含植物根系、红砖碎块等。以下渗水严重, 无法继续提取土样。

图 33 TK5 土样 (一米标杆, 土样由左往右)

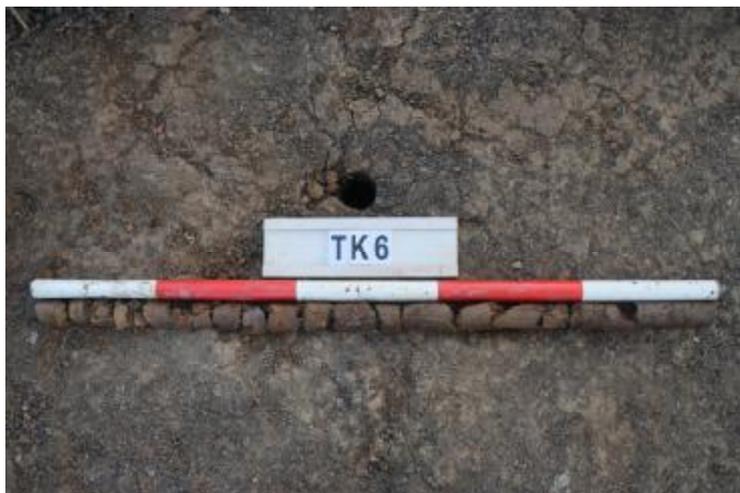
TK6: 位于地块内西南部,探孔中心 GPS 坐标为:N22° 56' 3.17" ,E113° 28' 44.43" 。地层堆积情况如下:

①层: 垫土层, 深 0-1.0 米, 厚 1.0 米, 为灰褐色黏土, 土质较疏松, 内含植物根系、红砖碎块等。以下渗水严重, 无法继续提取土样。

图 34 TK6 土样 (一米标杆, 土样由左往右)

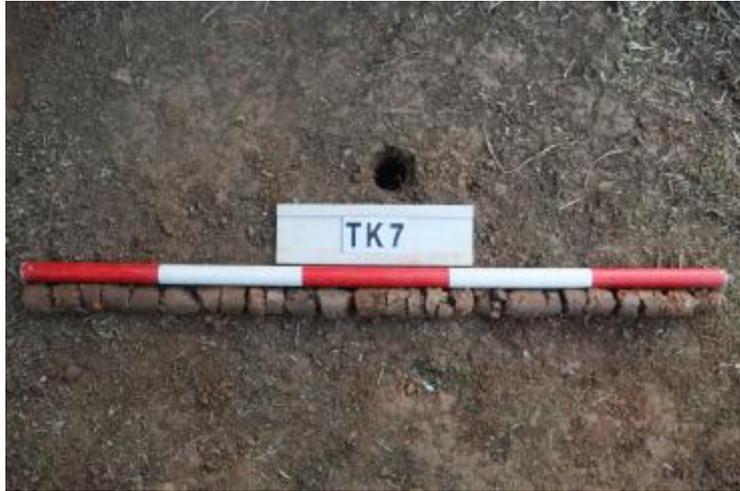
TK7: 位于地块内中南部,探孔中心 GPS 坐标为:N22° 56' 4.76" ,E113° 28' 47.23" 。地层堆积情况如下:

①层: 垫土层,深 0-1.0 米,厚 1.0 米,为灰褐色黏土,土质较疏松,内含植物根系、红砖碎块等。以下渗水严重,无法继续提取土样。

图 35 TK7 土样 (一米标杆,土样由左往右)

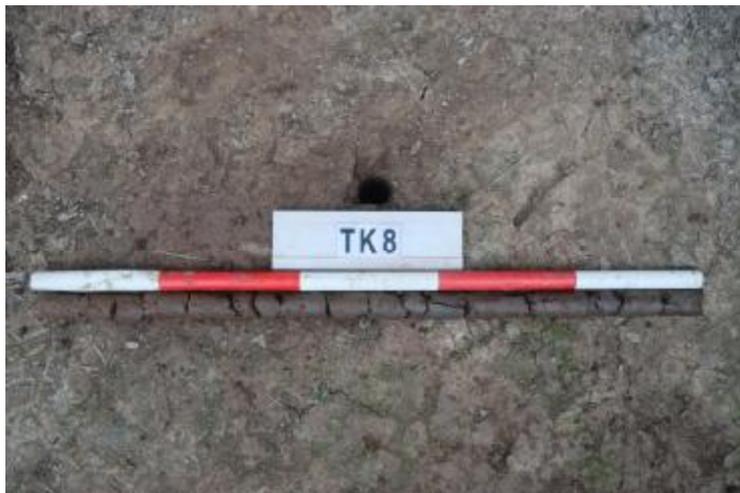
TK8: 位于地块内西南部,探孔中心 GPS 坐标为:N22° 55' 59.64" , E113° 28' 42.31" 。地层堆积情况如下:

①层: 垫土层,深 0-0.6 米,厚 0.6 米,为灰褐色黏土,土质较疏松,内含植物根系、红砖碎块等。

②层: 淤积层,深 0.6-1.0 米,厚 0.4 米,为灰黑色黏土,土质较疏松,无明显包含物。以下渗水严重,无法继续提取土样。

图 36 TK8 土样 (一米标杆,土样由左往右)

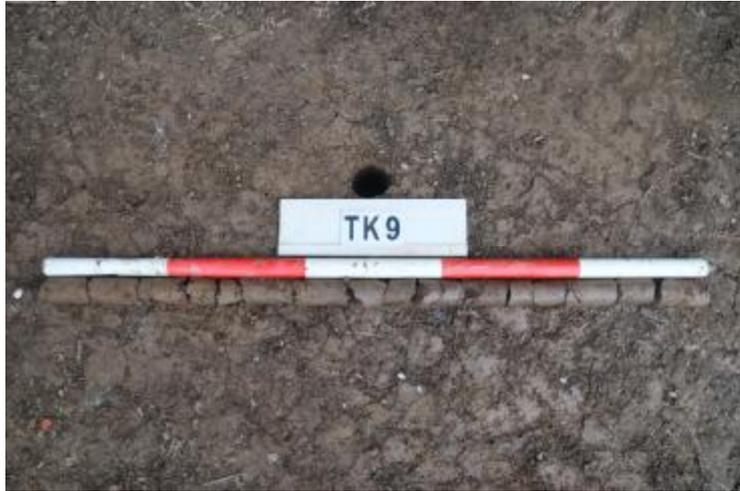
TK9: 位于地块内西南部,探孔中心 GPS 坐标为:N23° 56' 0.74" ,E113° 28' 44.36" 。地层堆积情况如下:

①层: 垫土层,深 0-1.0 米,厚 1.0 米,为灰褐色黏土,土质较疏松,内含植物根系、红砖碎块等。以下渗水严重,无法继续提取土样。

图 37 TK9 土样 (一米标杆,土样由左往右)

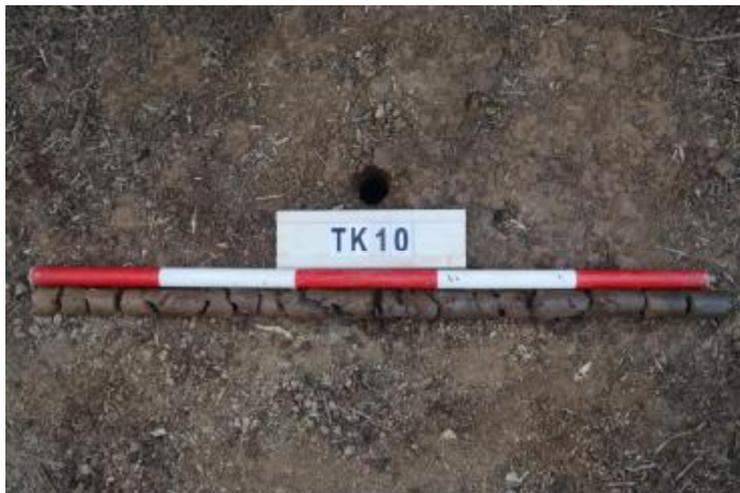
TK10: 位于地块内南部,探孔中心 GPS 坐标为:N22° 56' 2.00" ,E113° 28' 46.57" 。地层堆积情况如下:

①层: 垫土层,深 0-0.7 米,厚 0.7 米,为灰褐色黏土,土质较疏松,内含植物根系、红砖碎块等。

②层: 淤积层,深 0.7-1.0 米,厚 0.3 米,为灰黑色黏土,土质较疏松,无明显包含物。以下渗水严重,无法继续提取土样。

图 38 TK10 土样 (一米标杆,土样由左往右)
